| <p><b>Findeter</b><br/>Banca de Desarrollo Territorial</p> | <b>ACTA DE ENTREGA Y<br/>RECIBO A SATISFACCIÓN</b> | <b>Código:</b> GES-FO-024<br><b>Versión:</b> 4<br><b>Fecha de aprobación:</b><br>18-Marzo-2024<br><b>Clasificación:</b> Público |

| INFORMACIÓN DEL CONTRATO, PROYECTO, FASE O ETAPA | |
|---|---|
| OBJETO DEL CONTRATO | “ELABORACIÓN DE DIAGNÓSTICOS, ESTUDIOS TÉCNICOS, DISEÑOS Y EJECUCIÓN DE OBRAS DE MEJORAMIENTO EN LAS INSTITUCIONES EDUCATIVAS OFICIALES DEL MUNICIPIO DE DIBULLA, DEPARTAMENTO DE LA GUAJIRA (GRUPO 22), PRIORIZADAS POR EL MINISTERIO DE EDUCACION NACIONAL Y VIABILIZADOS POR FINDETER.” |
| NÚMERO DEL CONTRATO | 001-2024 (PAF-MENPNIE-O-113-2023) |

En consecuencia, se realiza la presente entrega de las adecuaciones ejecutadas en el área administrativa, para la Institución Educativa Adolfo Antonio Mindiola Robles a las directivas de la Institución, teniendo

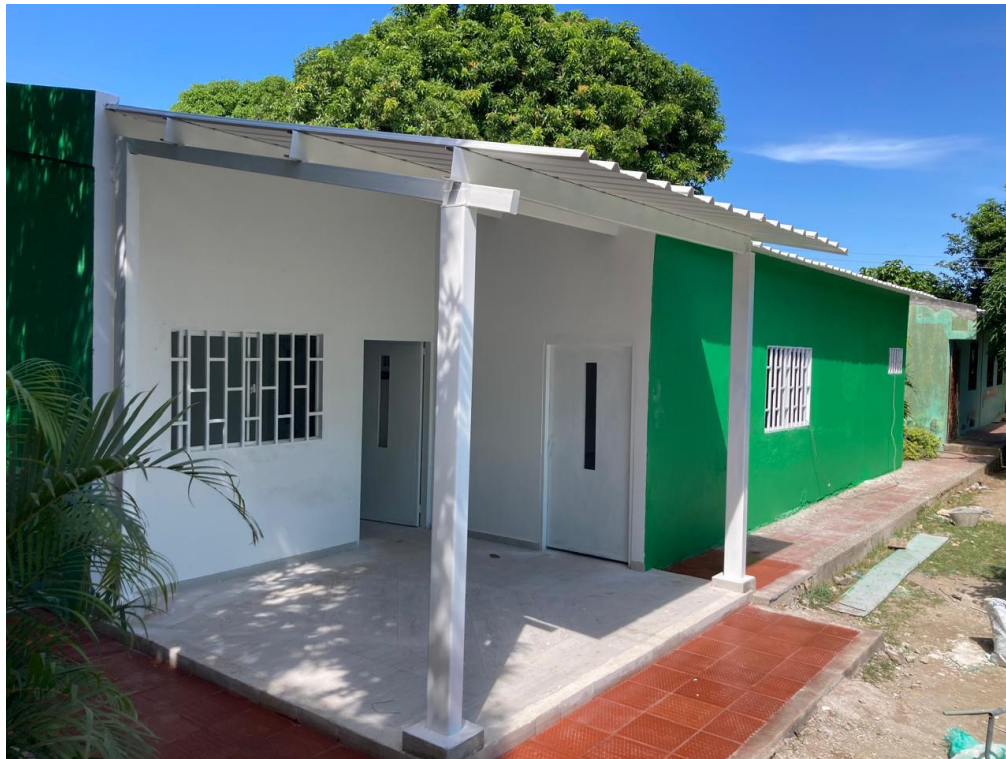
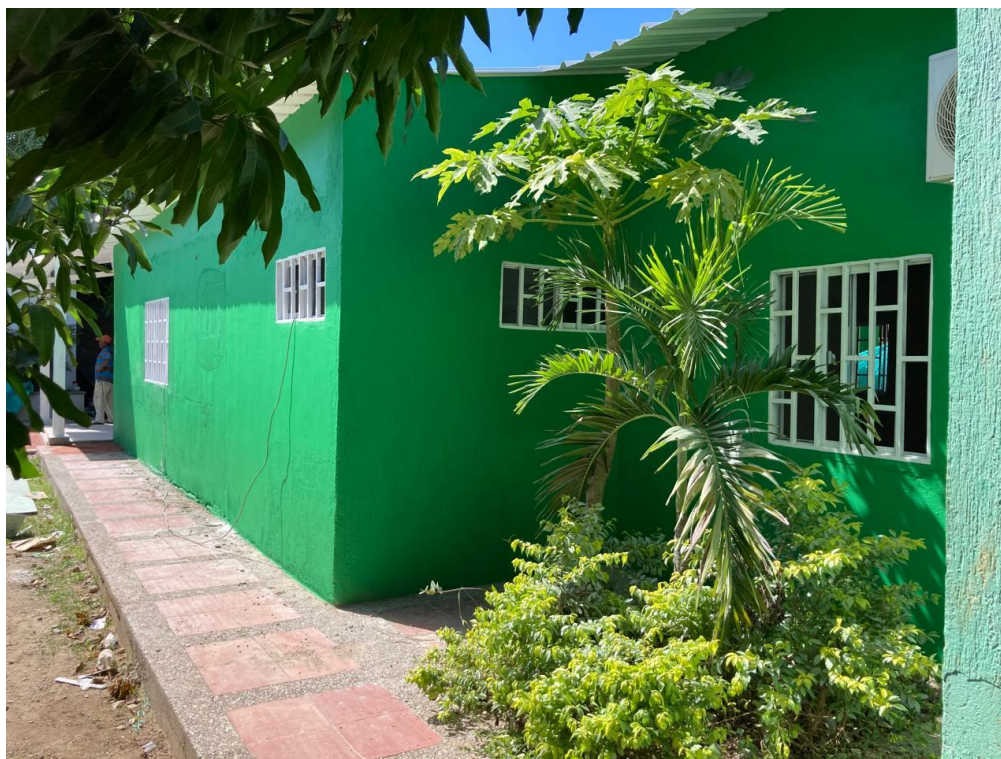
El espacio de recibidor cuenta con piso en acabado cerámico y tablón de gres con dilatación en gravilla lavada, pórtico en perfil estructural metálico, pintado con anticorrosivo y esmalte blanco. El exterior ha sido pintado con pintura Koraza, se entrega limpio y en buen estado.

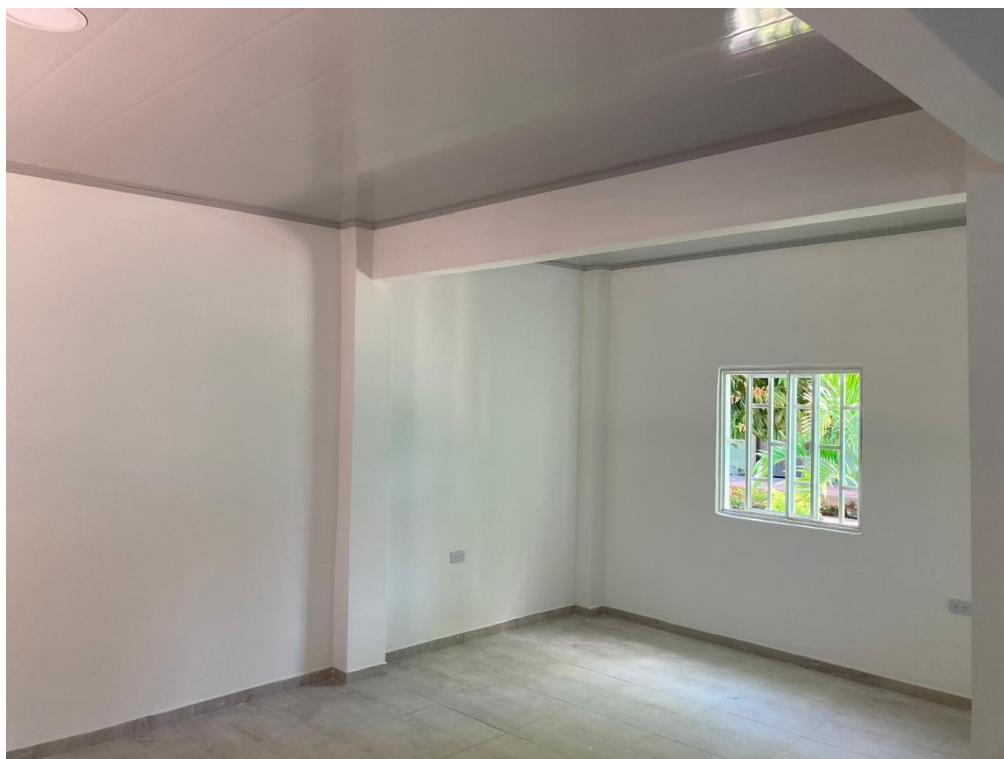
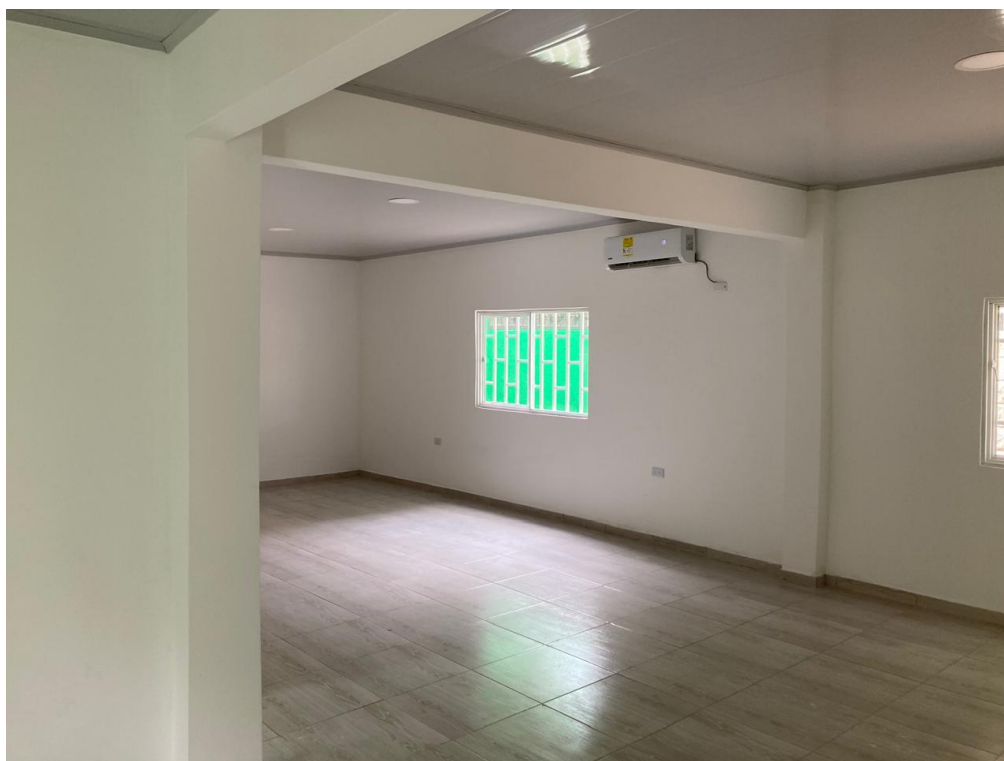
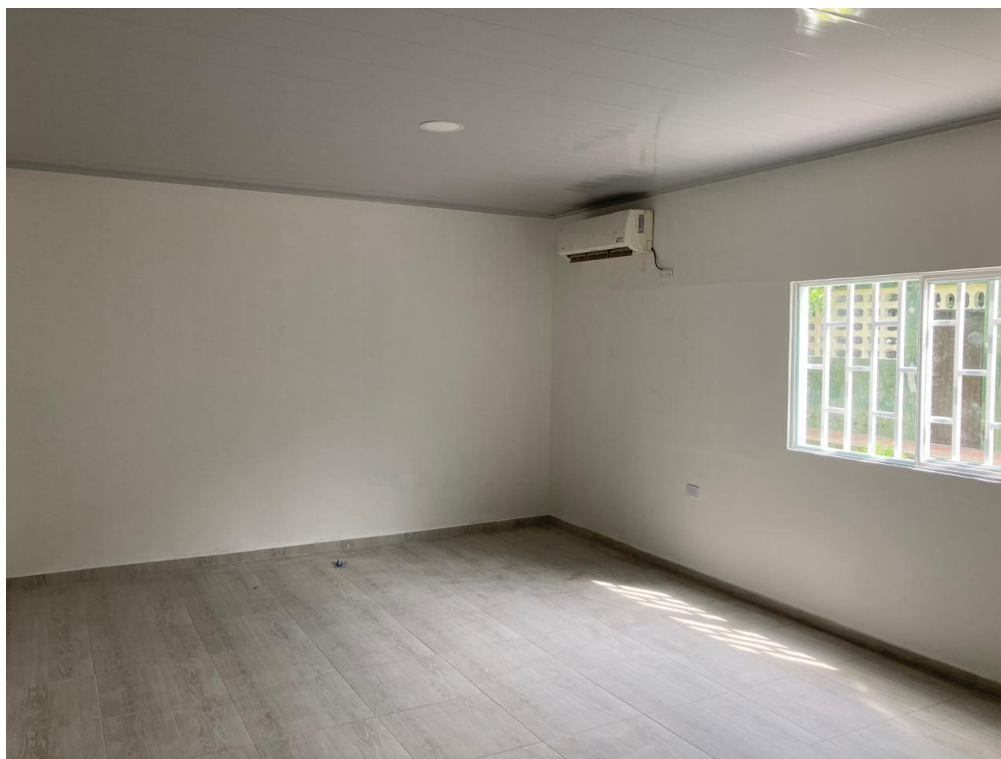
El vestíbulo cuenta con una (1) ventana y una (1) puerta en lamina CR Cal. 18 pintadas, con vidrio y en buen estado, cuenta con dos (2) lámparas LED 18w, un (1) interruptor doble y dos (2) tomacorrientes. Allí se encuentra el tablero de control de 12 circuitos, con seis (6) breakeres instalados. La rectoría cuenta con una (1) ventana y una (1) puerta en lamina CR Cal. 18 pintadas, con vidrio y en buen estado, cuenta con dos (2) lámparas LED 18w, un (1) interruptor y dos (2) tomacorrientes. La coordinación cuenta con una (1) ventana y una (1) puerta en lamina CR Cal. 18 pintadas, con vidrio y en buen estado, cuenta con una (1) lámpara LED 18w, un (1) interruptor y un (1) tomacorriente.

La sala de reuniones cuenta con dos (2) puertas y una (1) ventana en lamina CR Cal. 18 pintadas, con vidrio y en buen estado, un (1) interruptor, dos (2) tomacorrientes y dos (2) luminarias LED 18w. La sala de profesores cuenta con tres (3) ventanas y una (1) puerta en lamina CR Cal. 18, estas con su respectivo vidrio, pintadas y en buen estado, así mismo cuenta con dos (2) interruptores, siete (7) tomacorrientes dobles y un (1) tomacorriente a 220v y cuatro (4) luminarias LED 18w.

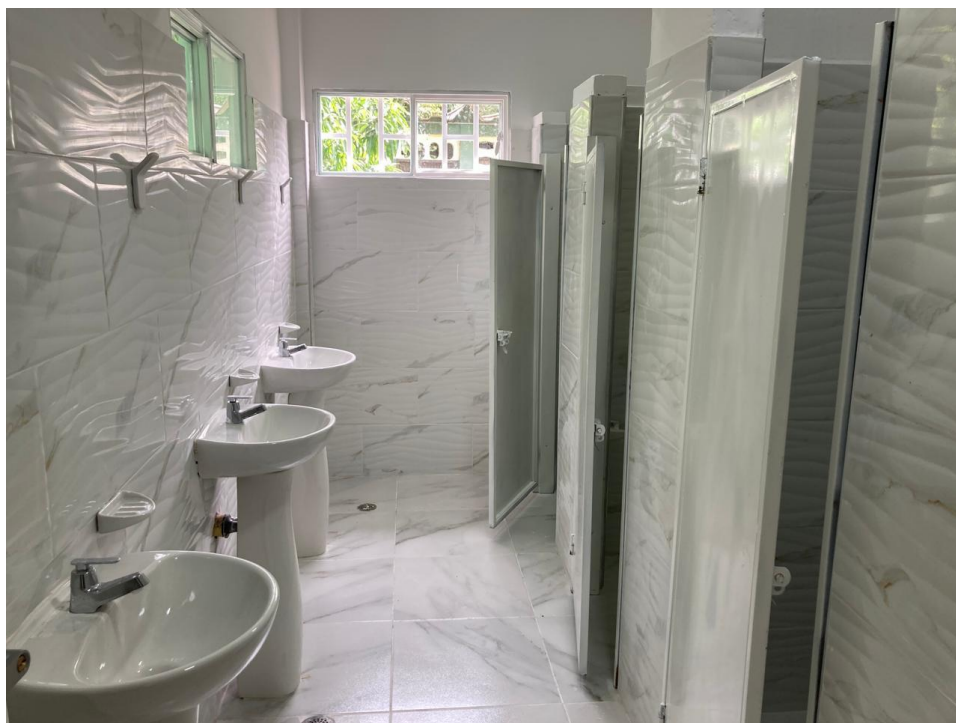
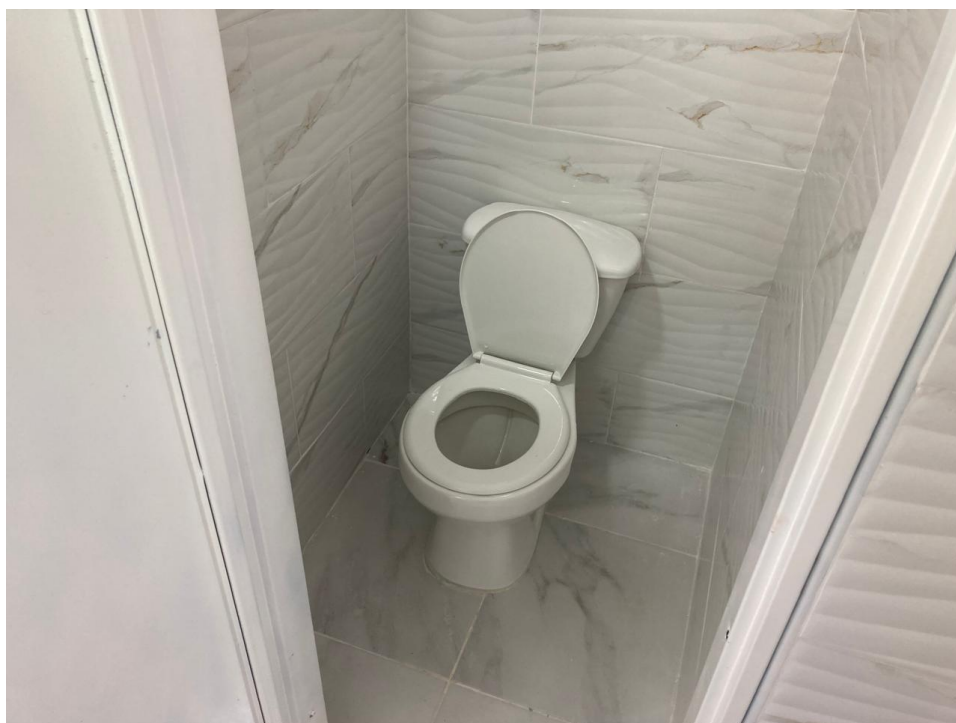
El baño cuenta con tres (3) lavamanos de pedestal, estos se encuentran en buen estado, con grifería completa y sin filtraciones. Cuatro (4) sanitarios, en buen estado, dos (2) ventanas en lamina CR Cal. 18, una (1) puerta entamborada en lamina CR Cal. 18 y cuatro (4) puertas para batería sanitaria, todas estas en buen estado, pintadas con anticorrosivo y esmalte. Dos (2) registros de paso de ½”, con tapa blanca plástica, dos (2) rejillas de 3”, acabado de piso cerámico antideslizante, en sus muros cuenta con dos acabados, acabado de piso cerámico y estuco pintado con pintura acrílica. Cielorraso en lamina PVC, un (1) interruptor y dos (2) luminarias LED 18w.

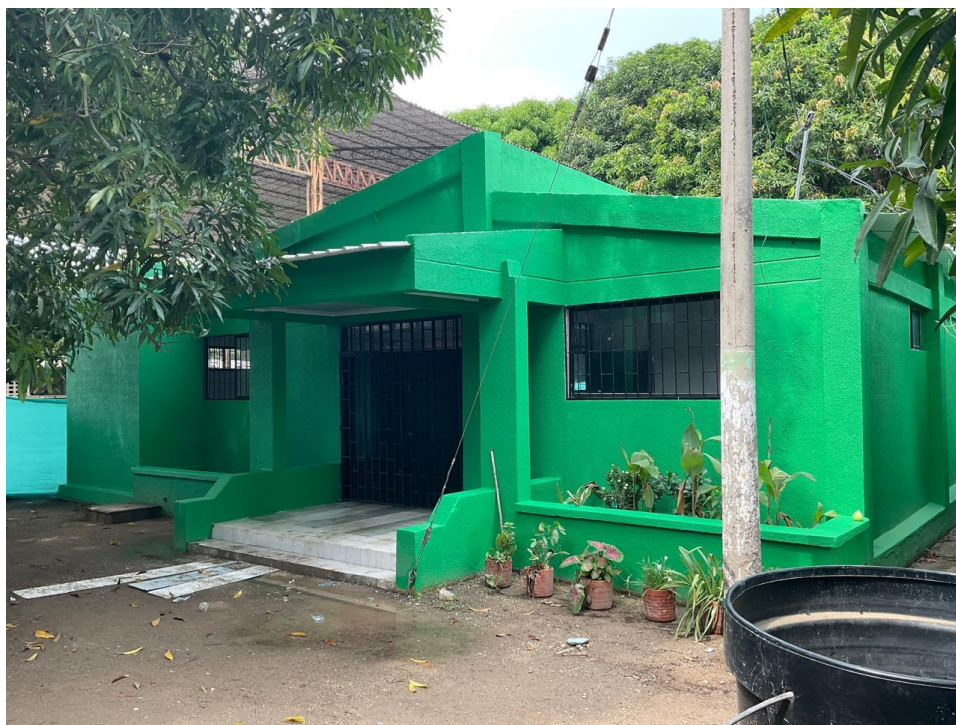
**Área Laboratorio**, recibida a entera satisfacción por las directivas de la Institución el día 06/09/24.

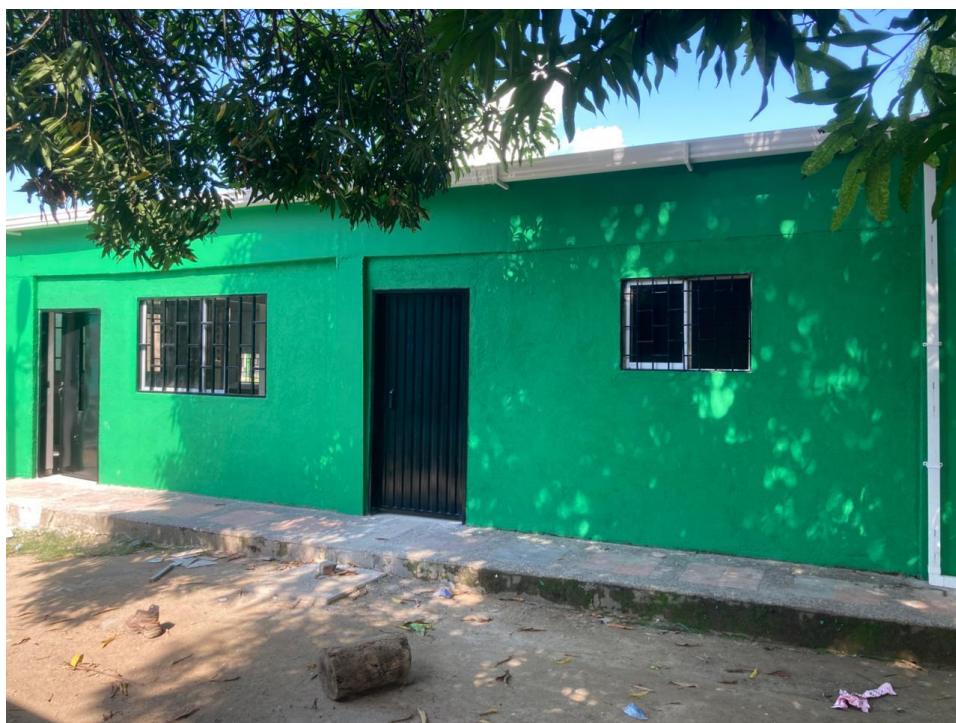
**Área de cocina**, recibida a entera satisfacción por las directivas de la Institución el día 31/10/24.
