| <br>Banca de Desarrollo Territorial | <b>ACTA DE ENTREGA Y<br/>RECIBO A SATISFACCIÓN</b> | <b>Código:</b> GES-FO-024<br><b>Versión:</b> 4<br><b>Fecha de aprobación:</b><br>18-Marzo-2024<br><b>Clasificación:</b> Público |

| INFORMACIÓN DEL CONTRATO, PROYECTO, FASE O ETAPA | |
|---|---|
| <b>OBJETO DEL CONTRATO</b> | “ELABORACIÓN DE DIAGNÓSTICOS, ESTUDIOS TÉCNICOS, DISEÑOS Y EJECUCIÓN DE OBRAS DE MEJORAMIENTO EN LAS INSTITUCIONES EDUCATIVAS OFICIALES DEL MUNICIPIO DE DIBULLA, DEPARTAMENTO DE LA GUAJIRA (GRUPO 22), PRIORIZADAS POR EL MINISTERIO DE EDUCACION NACIONAL Y VIABILIZADOS POR FINDETER.” |
| <b>NÚMERO DEL CONTRATO</b> | 001-2024 (PAF-MENPNIE-O-113-2023) |

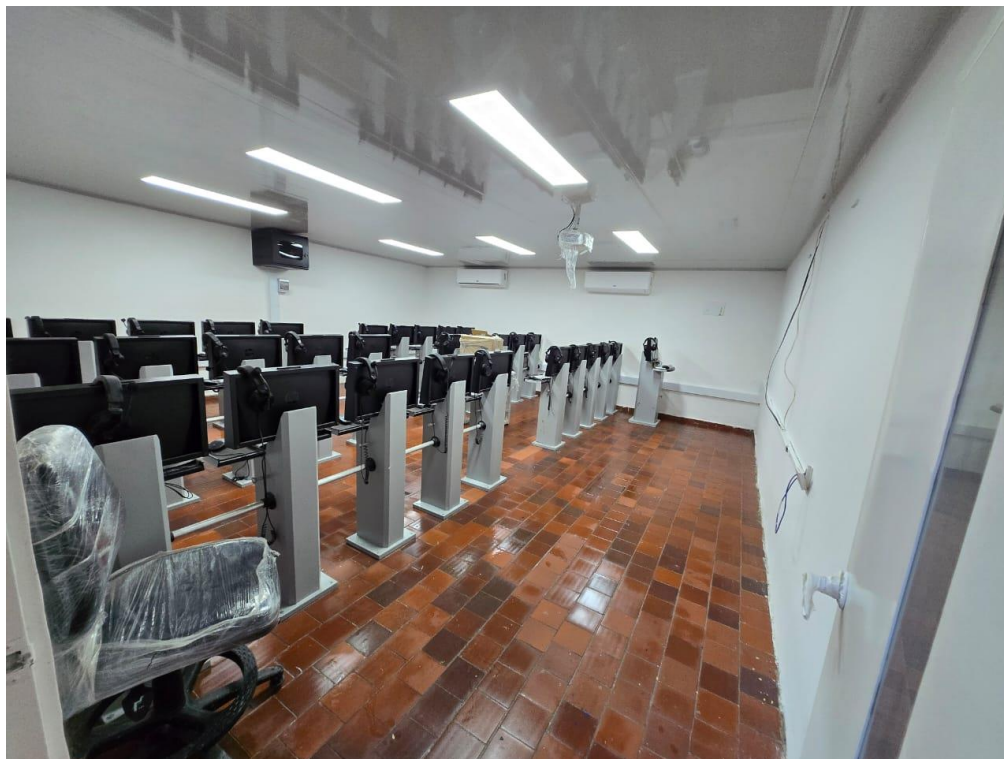
Área conformada por dos aulas. Aula TIC, la cual cuenta con sus muros estucados y pintados de blanco, una (1) puerta metálica en lamina CR Cal. 18 y una (1) ventana en lamina CR Cal. 18, estas incluyen reja tipo bancaria en tubo metálico Cal. 18 pintadas con anticorrosivo, esmalte y vidrio instalado, se encuentran con cerradura, funcionales y en buen estado. El cielorraso ha sido remplazado por cielorraso en lamina PVC, en el componente eléctrico cuenta con seis (6) luminarias de 40w, dieciséis tomacorrientes dobles y un (1) interruptor sencillo.

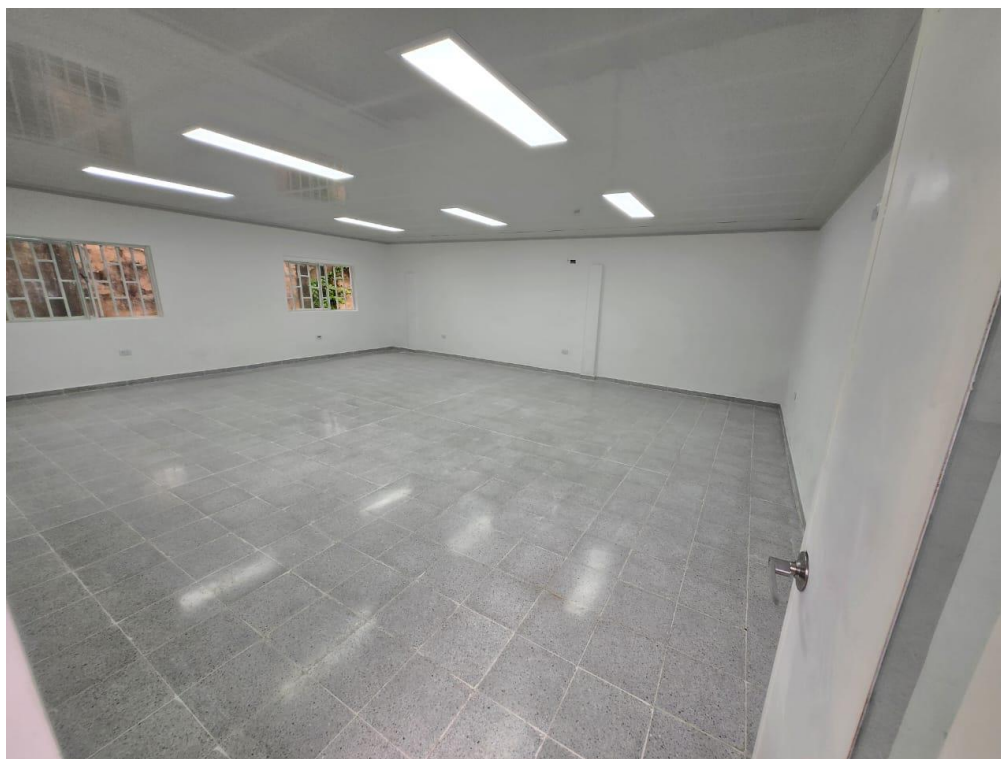
El aula No. 5 cuenta con sus muros estucados y pintados de blanco, una (1) puerta metálica en lamina CR Cal. 18 y tres (3) ventanas en lamina CR Cal. 18, estas incluyen reja tipo bancaria en tubo metálico Cal. 18 pintadas con anticorrosivo, esmalte y vidrio instalado, se encuentran con cerradura, funcionales y en buen estado. El cielorraso ha sido remplazado por cielorraso en lamina PVC, el piso ha sido remplazado por piso con acabado en enchape de grano de mármol prensado, guarda-escoba en el mismo material, boca-puerta en gravilla lavada. En el componente eléctrico cuenta con seis (6) luminarias de 40w, veintiún (21) tomacorrientes dobles, un (1) interruptor sencillo y un (1) tablero de control eléctrico de doce circuitos con doce (12) breakeres.

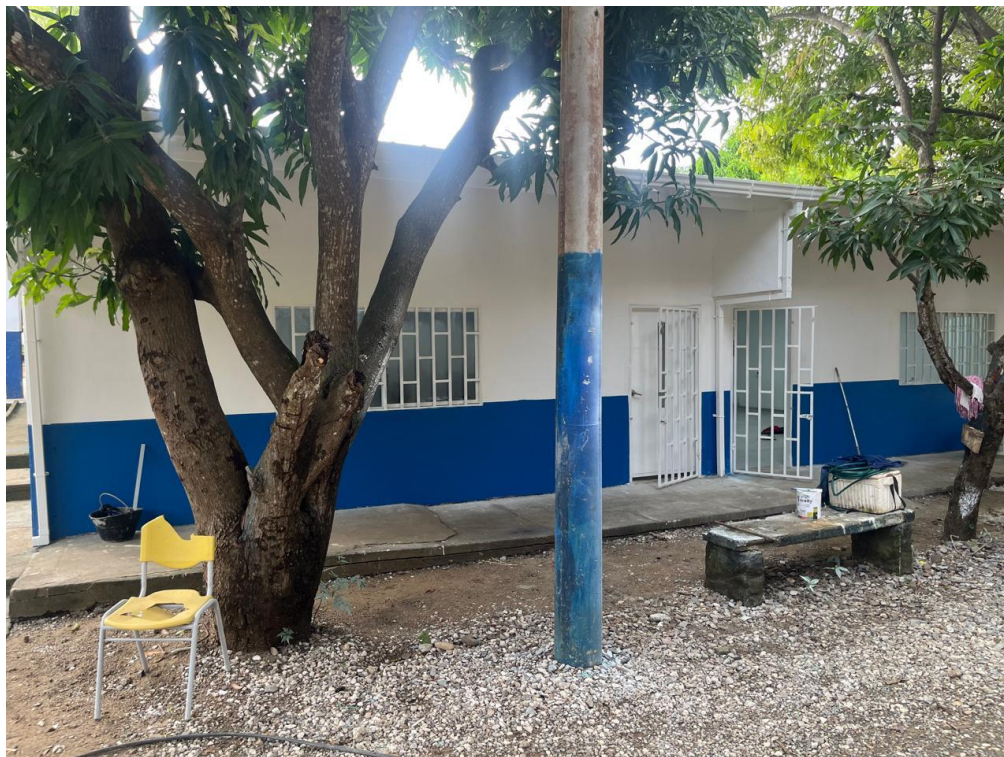
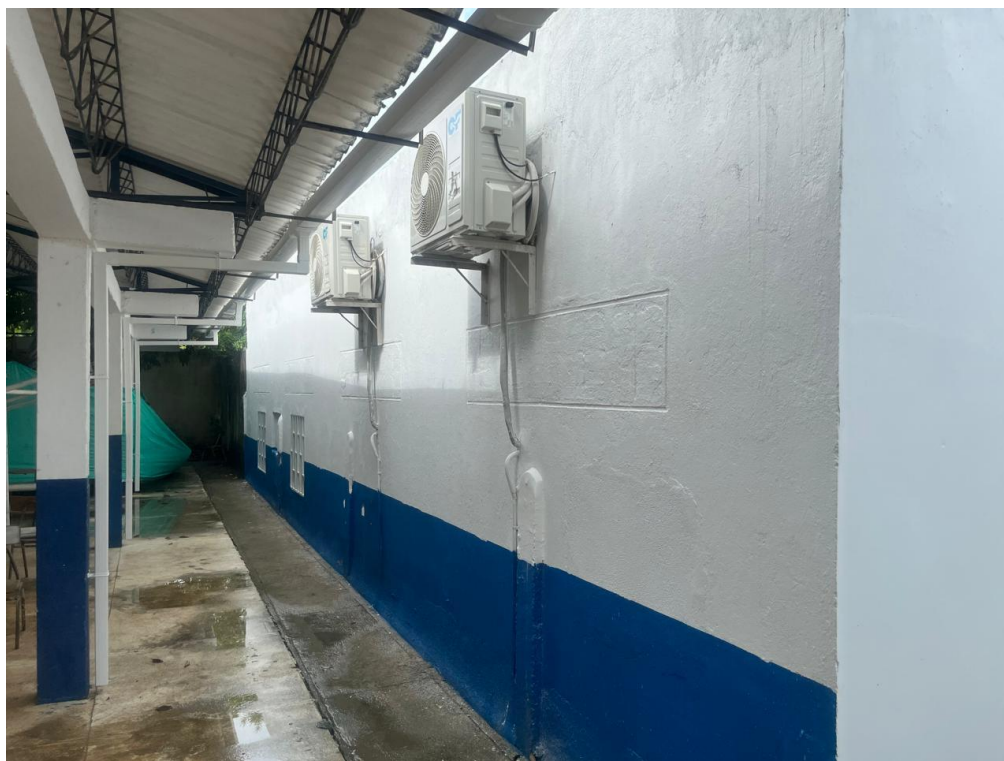
En el exterior de las aulas sus muros han sido resanados y pintados con pintura Koraza, se ha cambiado la estructura de la cubierta por estructura metálica en perfil estructural, se ha instalado cubierta UPVC 3mm y su respectiva alfajía en concreto. Adicionalmente canal tipo amazonas con sus bajantes en PVC para recolección de aguas lluvias en la fachada frontal y en la cubierta de la cancha de la fachada posterior para proteger los muros de la humedad.

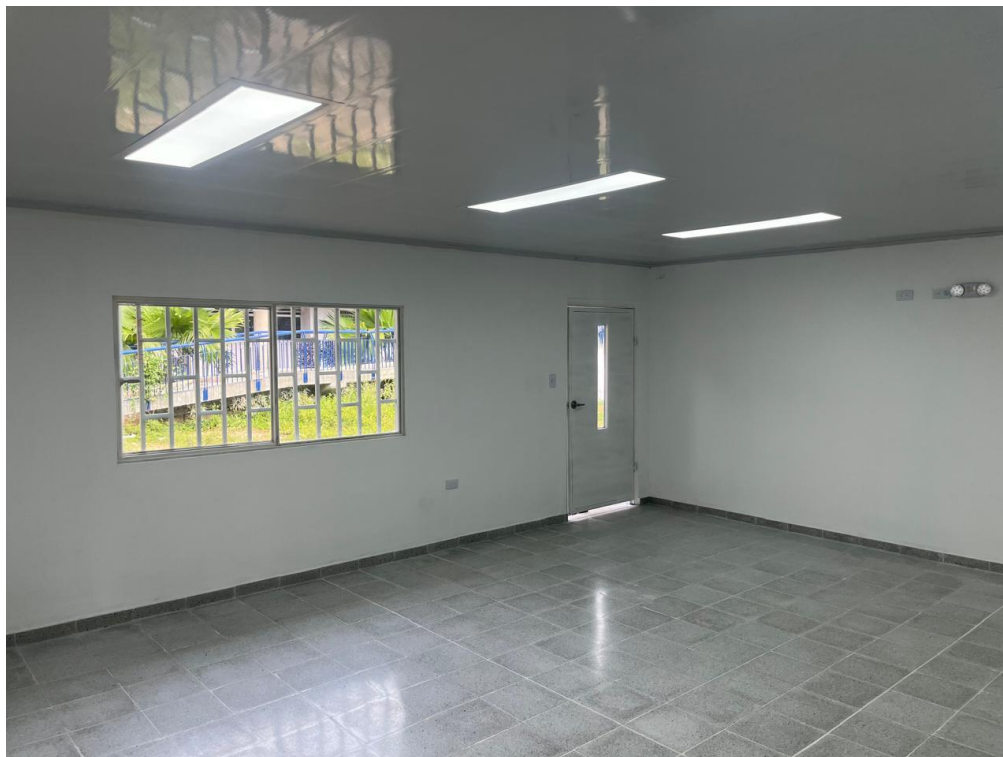
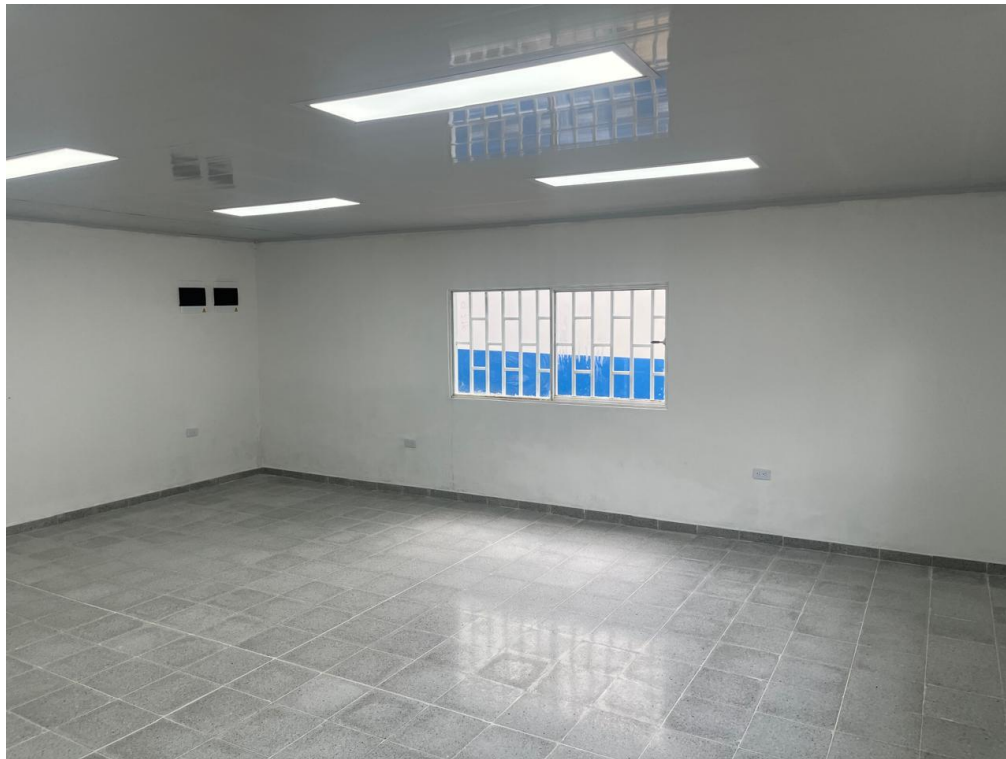
Área conformada por cuatro aulas, las cuales sus pisos han sido remplazados por piso con acabado en enchape en grano de mármol prensado, guarda-escoba en el mismo material y boca-puertas en gravilla lavada. Sus muros internos han sido estucados y pintados con pintura vinilo acrílica tipo 1. Se ha instalado cielorraso en lamina PVC blanca. La estructura de cubierta ha sido remplazada por estructura metálica en perfil estructural y cubierta en teja plástica UPVC 3mm, canal tipo amazonas con sus bajantes en PVC para recolección de aguas lluvias.

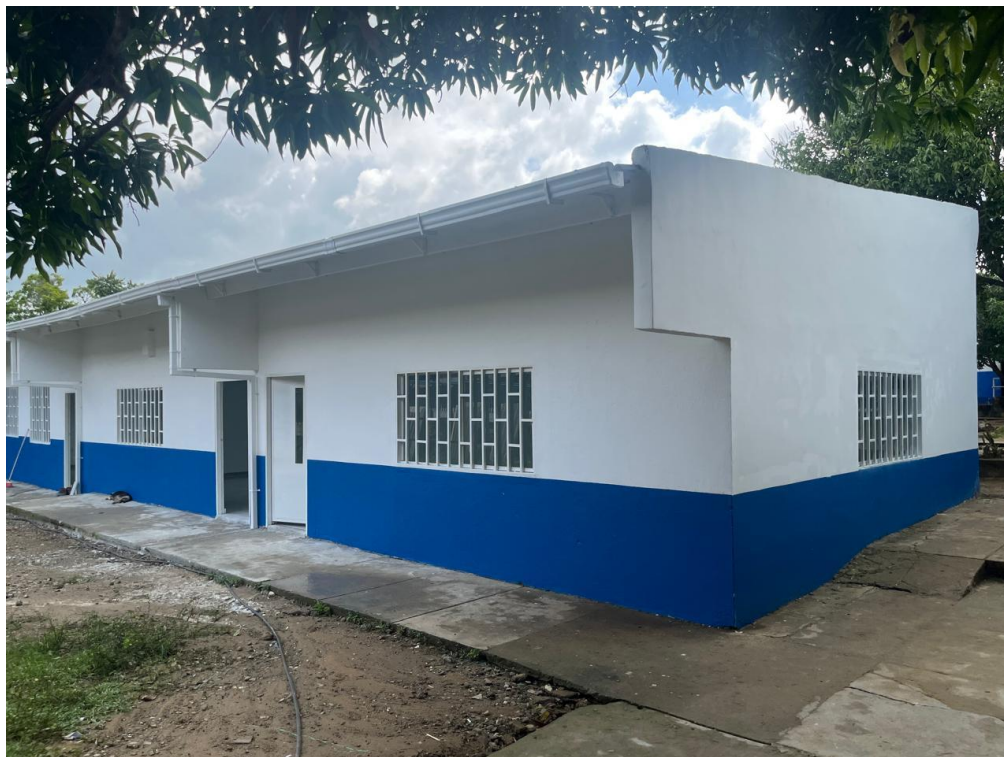
El salón No. 1 cuenta con cuatro (4) ventanas en lamina CR Cal. 18 y una (1) puerta entamborada en lamina CR Cal. 18, pintada con anticorrosivo y esmalte, estas en perfecto estado, con cerradura y vidrio instalado. En el apartado eléctrico cuenta con once (11) tomacorrientes dobles, seis (6) luminarias de 40w, una (1) lampara de emergencias y un (1) interruptor sencillo,

El salón No. 2 cuenta con dos (2) ventanas en lamina CR Cal. 18 y una (1) puerta entamborada en lamina CR Cal. 18, pintada con anticorrosivo y esmalte, estas en perfecto estado, con cerradura y vidrio instalado. En el apartado eléctrico cuenta con once (11) tomacorrientes dobles, seis (6) luminarias de 40w, una (1) lampara de emergencias y un (1) interruptor sencillo,

El salón No. 3 cuenta con una (1) ventana en lamina CR Cal. 18 y una (1) puerta entamborada en lamina CR Cal. 18, pintada con anticorrosivo y esmalte, estas en perfecto estado, con cerradura y vidrio instalado. En el apartado eléctrico cuenta con diez (10) tomacorrientes dobles, seis (6) luminarias de 40w, una (1) lampara de emergencias y un (1) interruptor sencillo,

El salón No. 4 cuenta con dos (2) ventanas en lamina CR Cal. 18 y una (1) puerta entamborada en lamina CR Cal. 18, pintada con anticorrosivo y esmalte, estas en perfecto estado, con cerradura y vidrio instalado. En el apartado eléctrico cuenta con diez (10) tomacorrientes dobles, seis (6) luminarias de 40w, una (1) lampara de emergencias, un (1) interruptor sencillo y dos (2) tableros de control eléctricos de ocho circuitos respectivamente con dieciséis (16) breakeres.

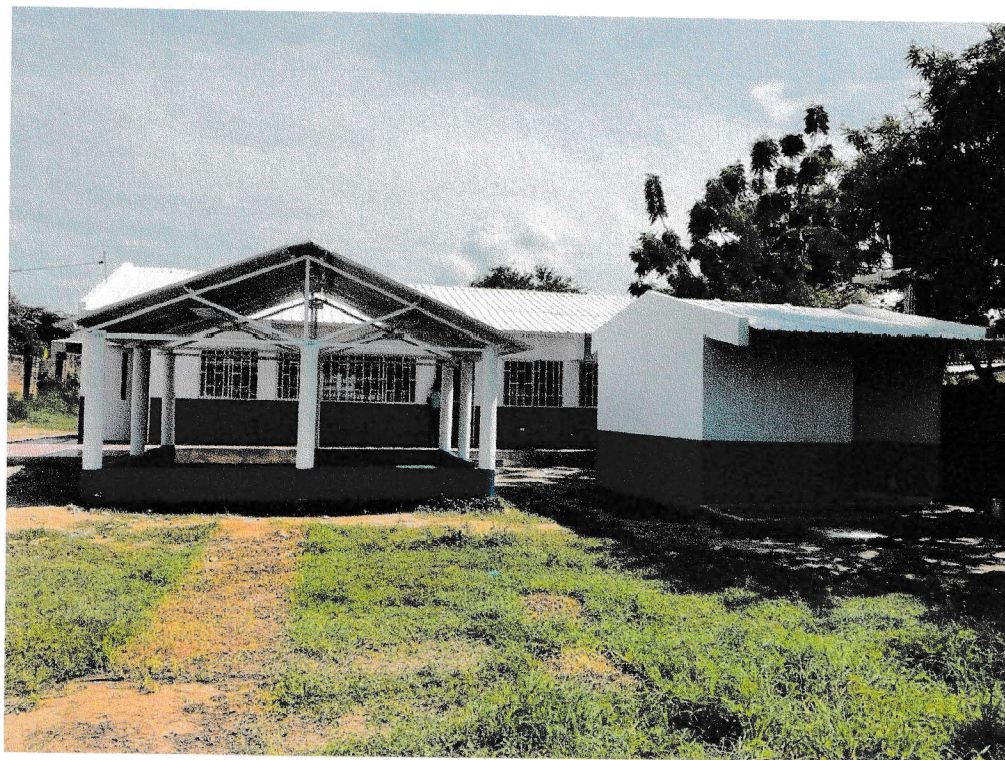
**Área preescolar**, recibida a entera satisfacción por las directivas de la Institución el día 13/09/2024.
