| <br>Banca de Desarrollo Territorial | <b>ACTA DE ENTREGA Y<br/>RECIBO A SATISFACCIÓN</b> | <b>Código:</b> GES-FO-024<br><b>Versión:</b> 4<br><b>Fecha de aprobación:</b><br>18-Marzo-2024<br><b>Clasificación:</b> Público |

| INFORMACIÓN DEL CONTRATO, PROYECTO, FASE O ETAPA | |
|---|---|
| <b>OBJETO DEL CONTRATO</b> | “ELABORACIÓN DE DIAGNÓSTICOS, ESTUDIOS TÉCNICOS, DISEÑOS Y EJECUCIÓN DE OBRAS DE MEJORAMIENTO EN LAS INSTITUCIONES EDUCATIVAS OFICIALES DEL MUNICIPIO DE DIBULLA, DEPARTAMENTO DE LA GUAJIRA (GRUPO 22), PRIORIZADAS POR EL MINISTERIO DE EDUCACION NACIONAL Y VIABILIZADOS POR FINDETER.” |
| <b>NÚMERO DEL CONTRATO</b> | 001-2024 (PAF-MENPNIE-O-113-2023) |

Una vez verificados los alcances objeto del contrato, específicamente en la Institución Educativa San Antonio de Palomino, se identificó que éstos se encuentran debidamente terminados, cumpliendo con los requerimientos, normas y especificaciones técnicas, y que **NO** se presentan faltantes o pendientes por ejecutar, realizando la entrega dentro del plazo contractual establecido.

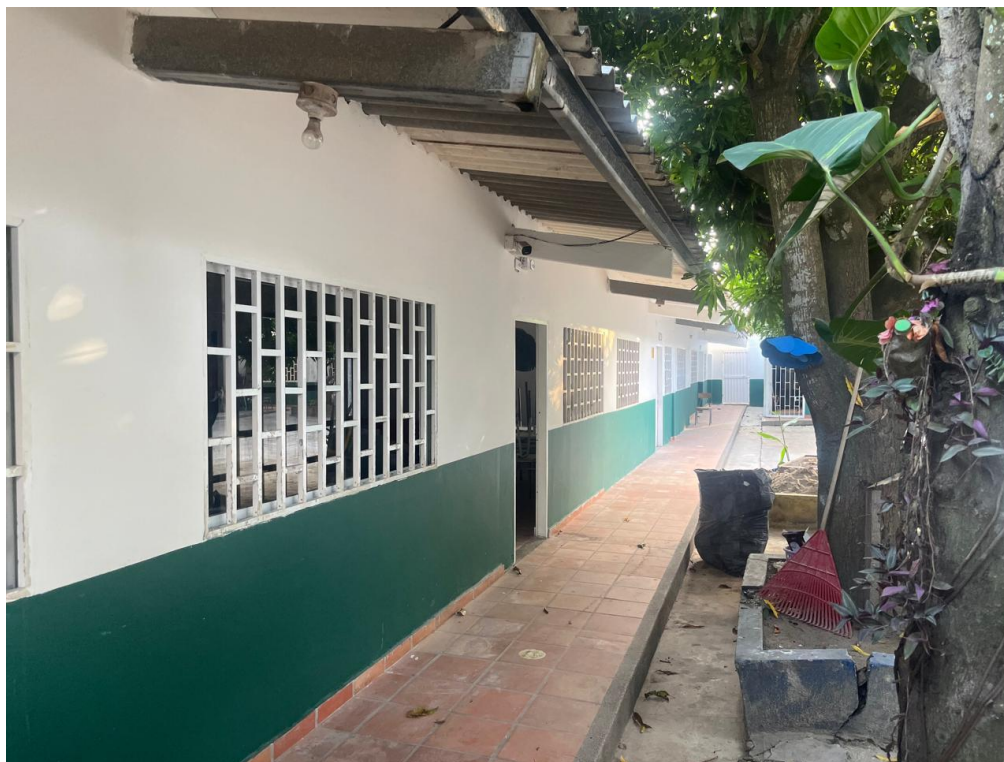
Área conformada por 14 espacios, denominados de la siguiente forma, coordinación, salón No. 1, salón No. 2, salón No. 3, salón No. 4, salón No. 5, salón No. 6, salón No. 7, salón No. 8, salón No. 9, salón No. 10, salón No. 11, salón No. 12 y salón de informática. Estos salones cuentan con sus muros interiores y exteriores resanados, estucados y pintados con los colores institucionales del colegio. El cielorraso ha sido remplazado por cielorraso en lamina PVC, en el componente eléctrico los salones No.1, 2 y 3 cuentan con once (11) tomacorrientes dobles, un (1) interruptor doble, nueve (9) luminarias de 40w y una (1) lampara de emergencias, cada uno. El salón No. 4 cuenta con diez (10) tomacorrientes dobles, un (1) interruptor doble, nueve (9) luminarias de 40w y una (1) lampara de emergencias. Los salones No. 5 y 6 cuentan con nueve (9) tomacorrientes dobles, un (1) interruptor doble, seis (6) luminarias de 40w y una (1) lampara de emergencias cada uno.

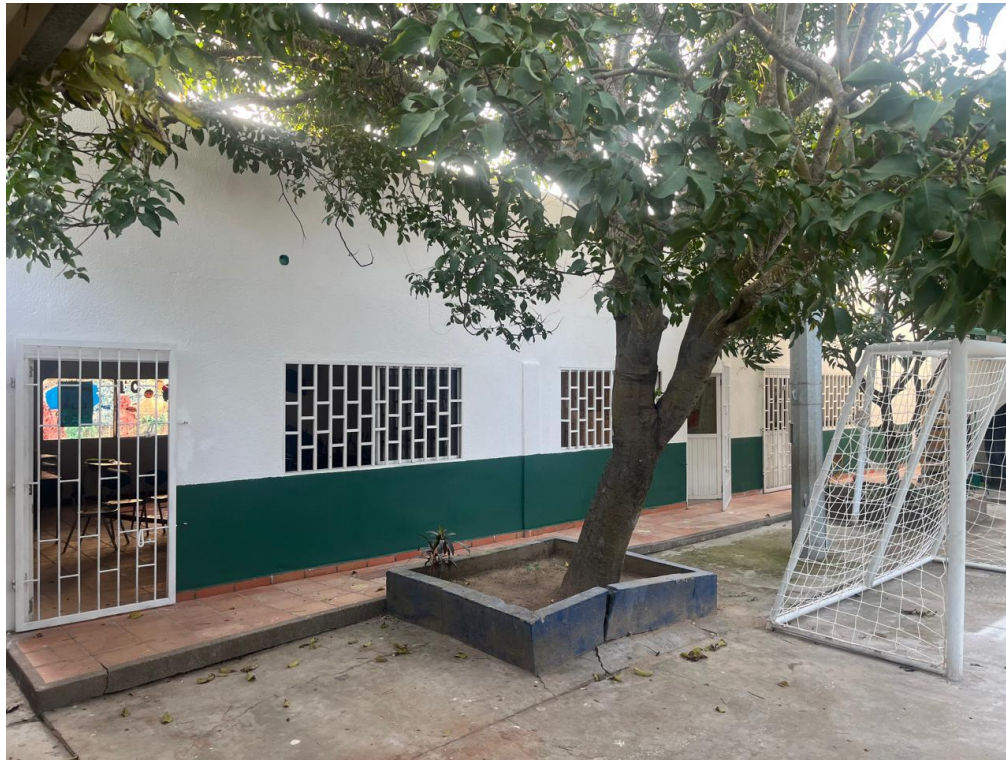
El salón No. 7 cuenta con seis (6) luminarias de 40w, un (1) interruptor doble, una (1) lampara de emergencias y diez (10) tomacorrientes dobles, el salón de coordinación cuenta con ocho (8) tomacorrientes dobles, cuatro (4) luminarias de 40w, una (1) lampara de emergencias y un (1) interruptor doble. El salón No. 8 cuenta con diecisiete (17) tomacorrientes dobles, nueve (9) luminarias de 40w, una (1) lampara de emergencias y un (1) interruptor doble.

En los salones No. 1, 2, 3, 4, 5 y 6, al igual que la puerta de acceso principal y acceso posterior han sido lijadas y pintadas con esmalte blanco, así mismo a los salones No. 9, 10, 11 y 12 se ha realizado lijado y pintado con esmalte blanco a las rejas de puertas y ventanas.

Adicionalmente a los salones No. 1, 2, 3, 4, 5, 6, 7, 8, 9, 10, 11, 12 y coordinación, se realizó mantenimiento correctivo a cubierta.

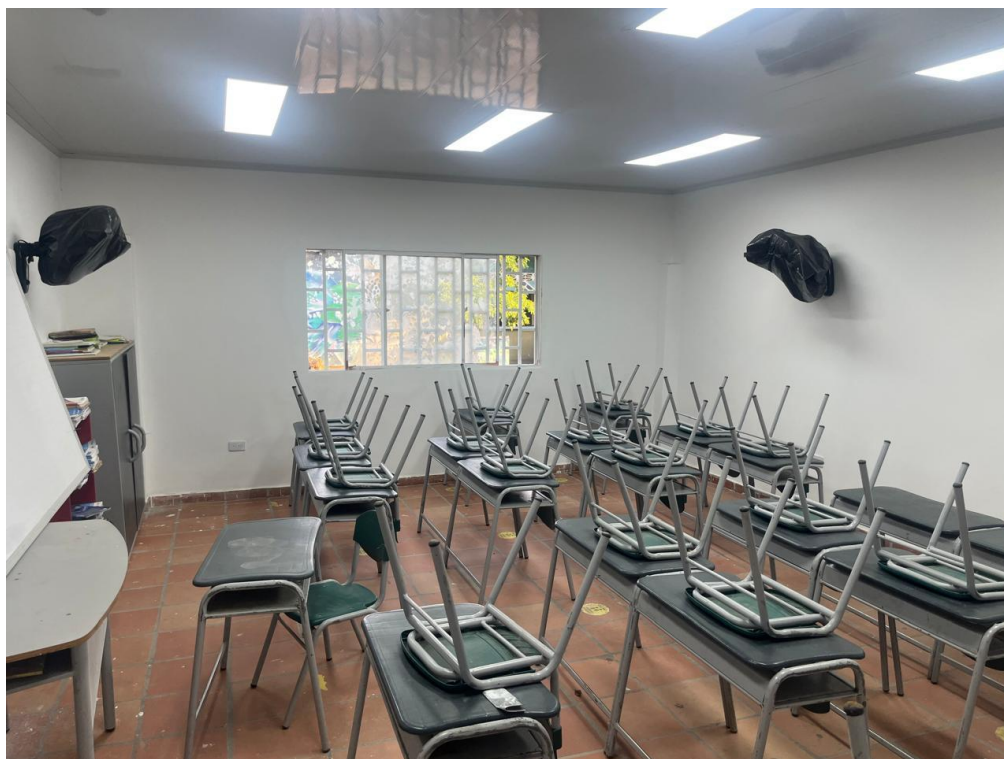
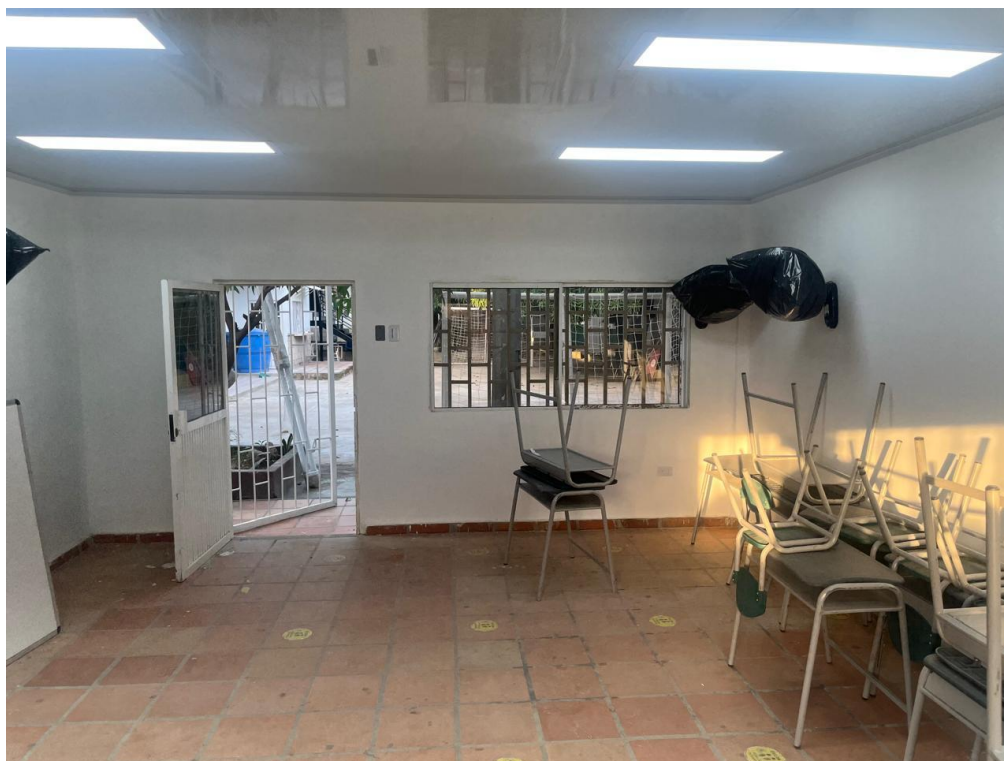
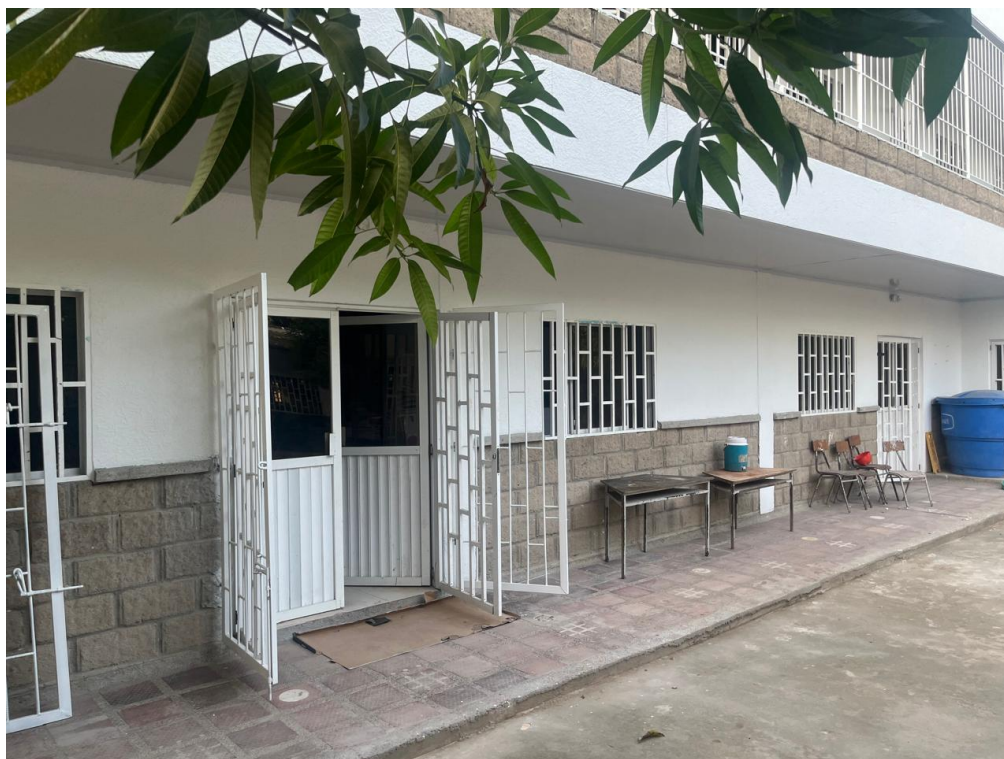
El salón No. 9 cuenta con once (11) tomacorrientes dobles, seis (6) luminarias de 40w, una (1) lampara de emergencia y un (1) interruptor doble. El salón No. 10 cuenta con once (12) tomacorrientes dobles, seis (6) luminarias de 40w, una (1) lampara de emergencia y un (1) interruptor doble. El salón No. 11 cuenta con quince (15) tomacorrientes dobles, nueve (9) luminarias de 40w, una (1) lampara de emergencia y un (1) interruptor doble. El salón No. 12 cuenta con once (11) tomacorrientes dobles, seis (6) luminarias de 40w, una (1) lampara de emergencia y un (1) interruptor doble.

El salón de informática cuenta con doce (12) tomacorrientes dobles, una (1) lampara de emergencias, seis (6) luminarias de 40w y un (1) interruptor doble. En las áreas exteriores se han instalado cinco (5) lámparas de emergencia, cielorraso en lamina PVC frente al salón de informática y comedor y dos (2) tomacorrientes dobles.

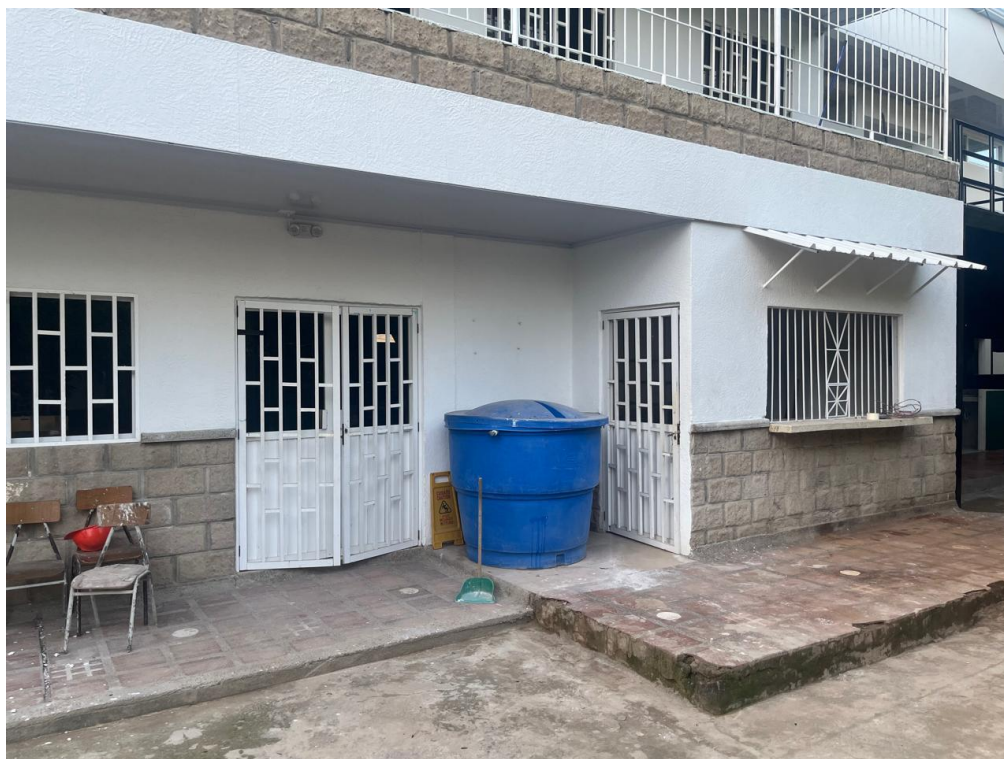
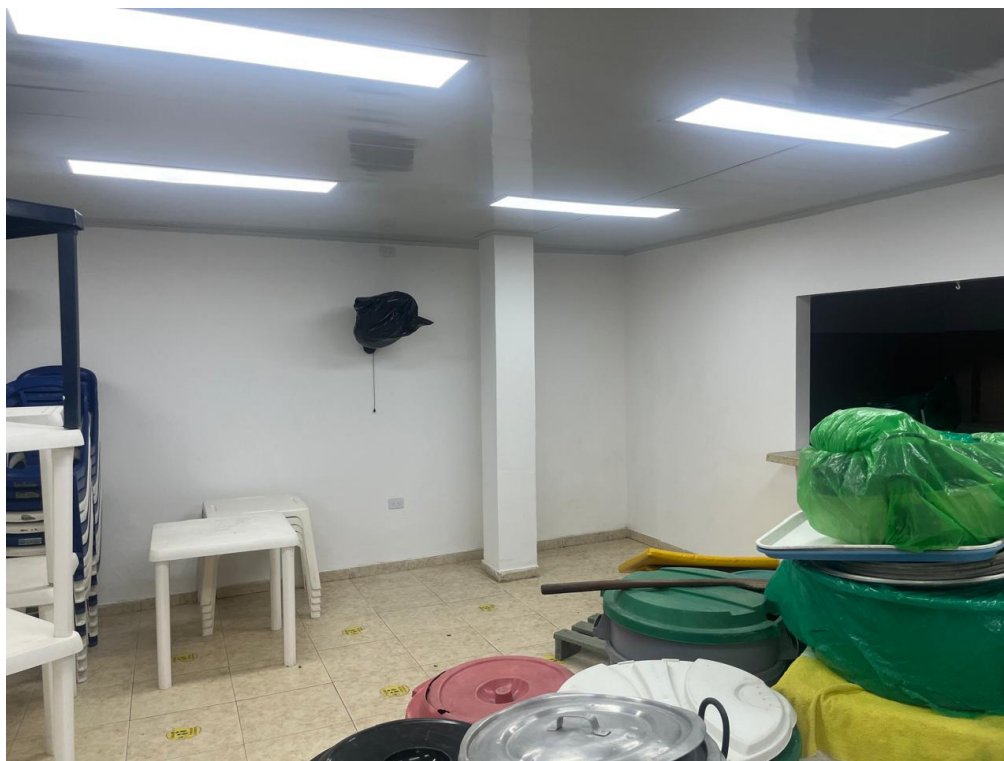
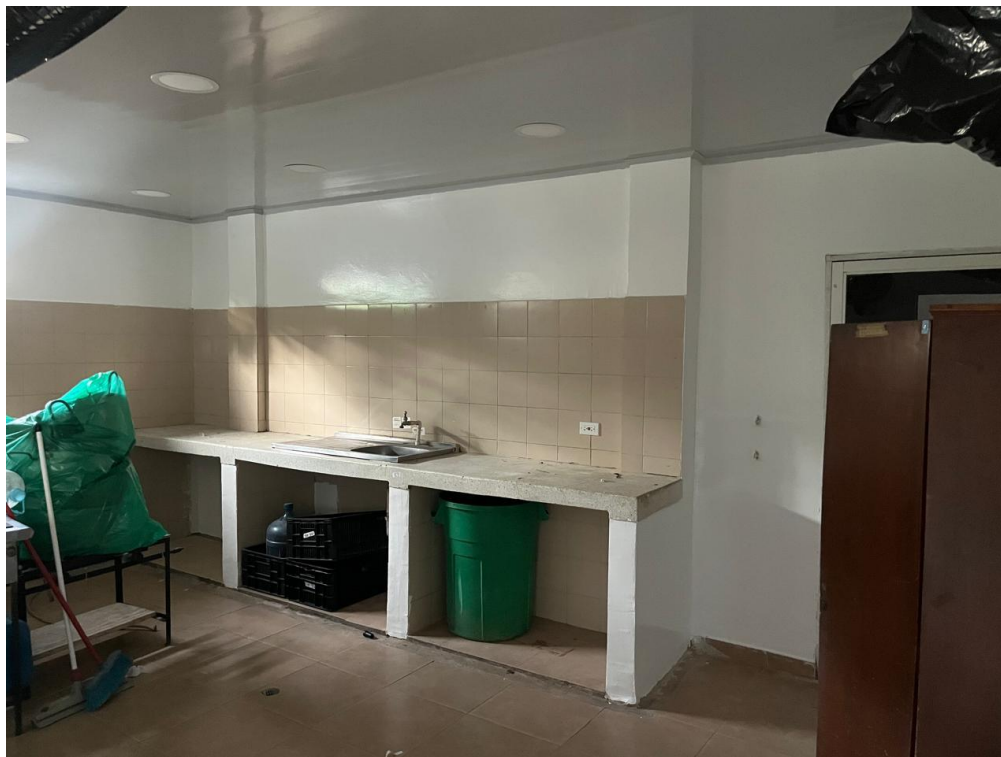
El área comedor-cocina está compuesta por los siguientes espacios, la cocina, el comedor y la cafetería. Estos tres espacios cuentan con una (1) lámpara de emergencia, nueve (11) luminarias de 40w, once (11) lámparas de 18w y once (11) interruptores dobles y dos (2) interruptores GFCI. Se realizó mantenimiento y pintura de muros internos, raspado, estuco y pintura vinilo tipo 1. instalación de cielo raso en PVC.

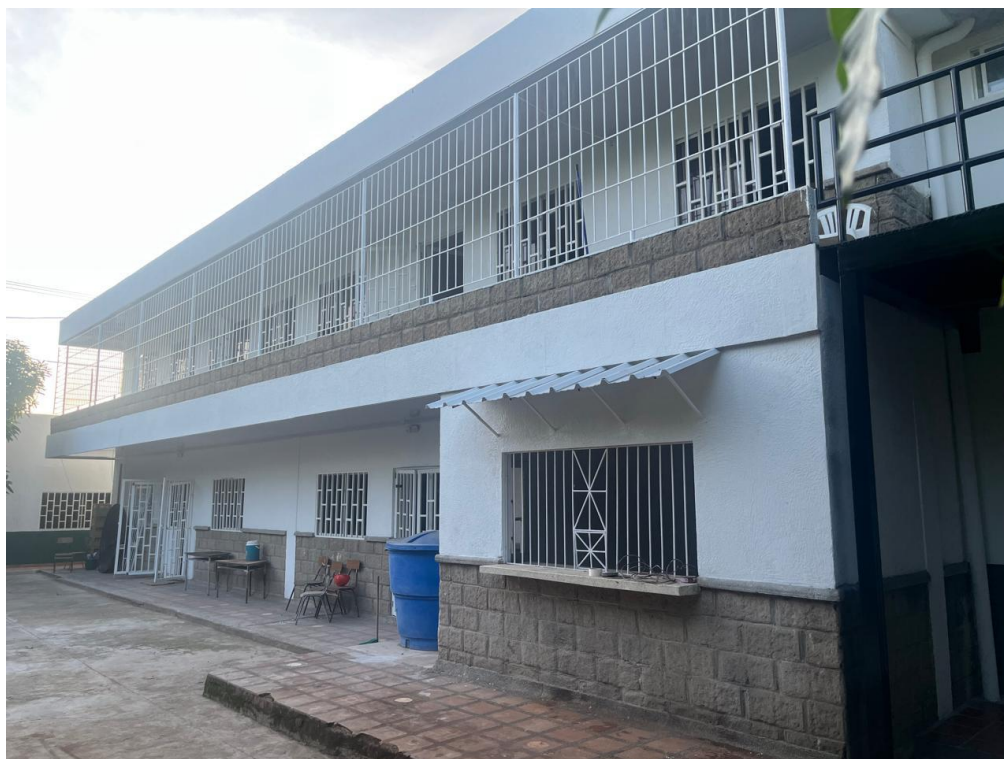
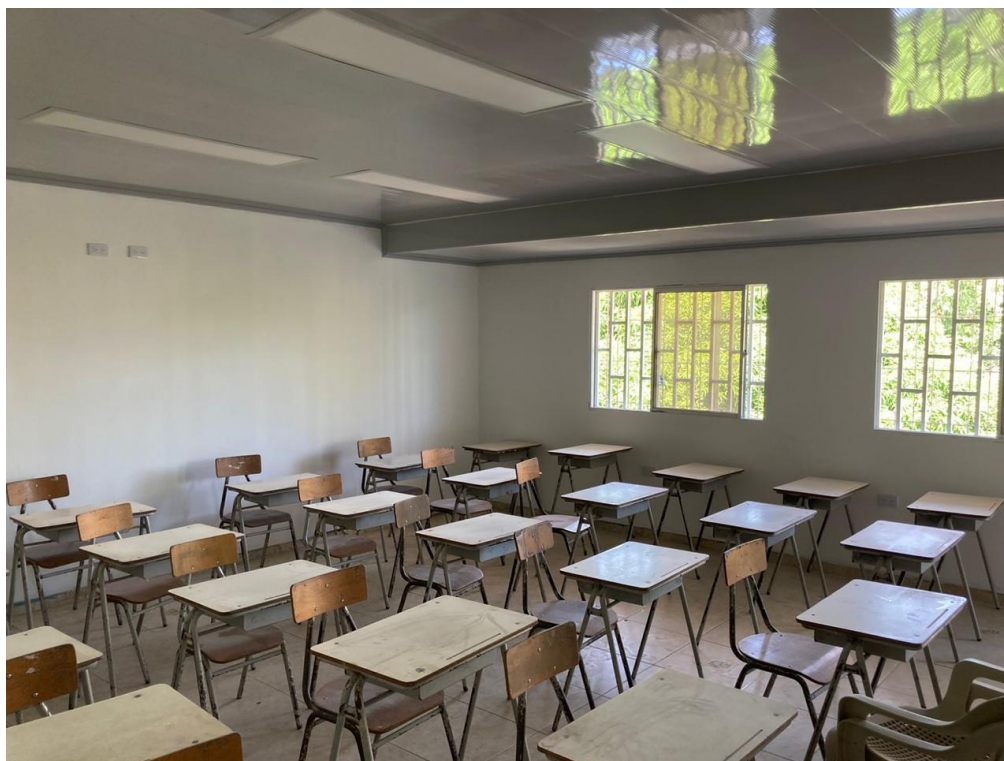
Área compuesta por tres aulas y corredor, las cuales se encuentran en su totalidad con cielorraso en lamina PVC, cuentan con nueve (9) luminarias de 40w, un (1) interruptor, diez (10) tomacorrientes dobles, sus muros han sido resanados, estucados y pintados tanto en su interior como en el exterior, cuenta con una reja metálica la cual se encuentra renovada y pintada con anticorrosivo y esmalte. Su acabado en bloque abujardado ha sido limpiado, se ha realizado mantenimiento e impermeabilización a canal de aguas lluvias y se ha pañetado su muro posterior en pañete impermeabilizado.

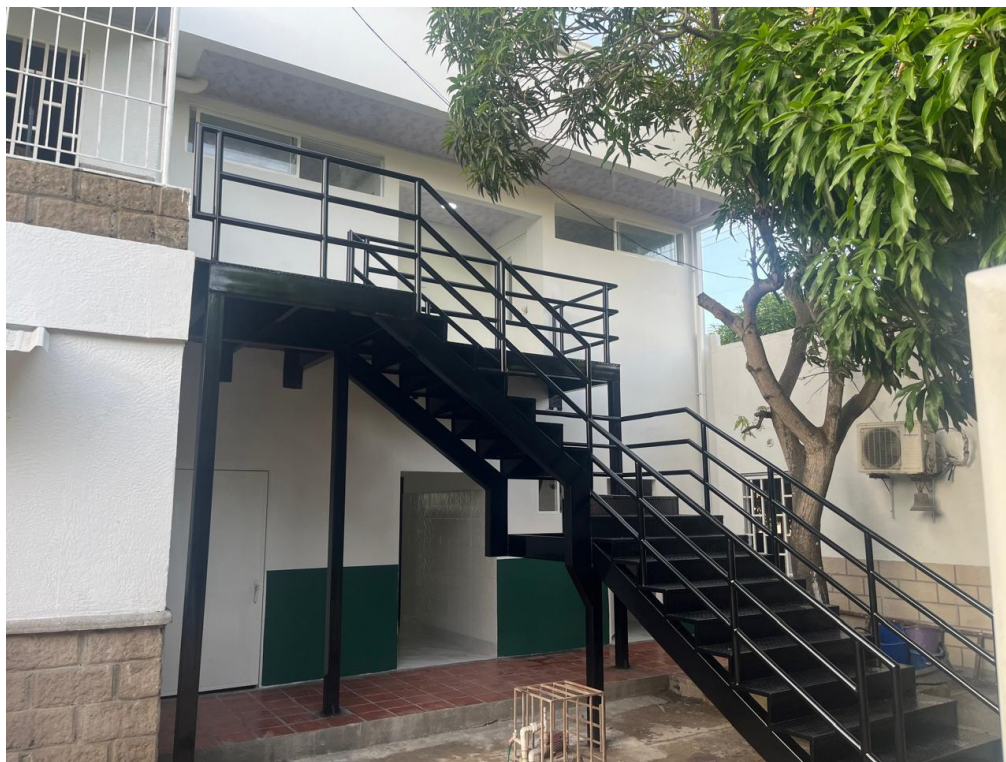
El área de batería sanitaria se compone de 5 espacios conformados de la siguiente forma, en el primer piso baño de profesores, baño para personas con movilidad reducida, baños preescolares, zona auxiliar cocina, en el segundo piso baño para mujeres y baño para hombres. Esta área ha sido construida completamente nueva. Su exterior presenta sus muros completamente pañetados, pintados con los colores de la institución. Su estructura de cubierta es metálica en perfil estructural con teja plástica UPVC 3mm, cuenta con canal de aguas lluvias, alfajías, flanches, bajante plástica, salidas para reventilación de la unidad, corredor del primer piso en tablón de gres con bordes y dilatación en gravilla lavada, en el segundo piso en estructura metálica. Además de esto cuenta con una escalera metálica en dos tramos con corredor y conexión a bloque escolar contiguo, pintada con anticorrosivo y esmalte, cuenta con barandales y elementos de apoyo, estos funcionales y en buen estado.

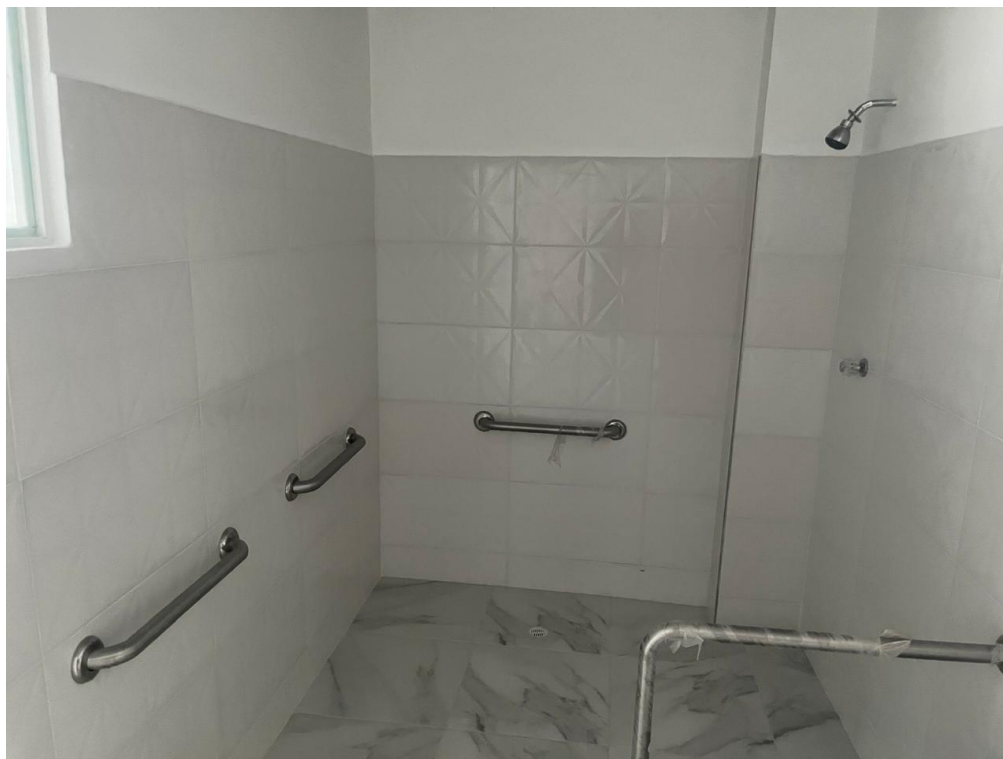
El baño de profesores cuenta con una (1) unidad sanitaria, un (1) lavamanos, una (1) puerta y una (1) ventana en lamina CR Cal. 18. Estas han sido instaladas, pintadas con anticorrosivo y esmalte, cuentan con cerradura y vidrio incoloro 5mm. El acabado de piso es en enchape cerámico, al igual que sus muros, estos también se encuentran estucados y pintados en la parte superior, el espacio cuenta con cielorraso en lamina PVC. Se ha construido un mesón en concreto, revestido con granito fundido pulido. Cuenta con rejilla para sifón de 2" y registro de paso de ½" con tapa registro plástica. Este espacio se encuentra limpio, sin filtraciones y en buen estado.

La zona auxiliar de cocina cuenta con un mesón en granito fundido pulido, el acabado de piso es en enchape cerámico, el acabado de muro es en enchape cerámico y estuco y pintura en la parte superior de los muros, este espacio cuenta con cielorraso en lamina PVC, una (1) puerta metálica entamborada en lamina CR. Cal. 18. Pintada con anticorrosivo y esmalte, cuenta con vidrio y cerradura, estos limpios y en buen estado. Cuenta con un (1) interruptor sencillo y cinco (5) luminarias de 18w.

El baño para personas con movilidad reducida cuenta con una (1) puerta entamborada en lamina CR Cal. 18 y una (1) ventana en lamina CR Cal. 18, estas pintadas con anticorrosivo y esmalte, incluyen cerradura y vidrio incoloro 5mm. La superficie de piso cuenta con acabado en enchape cerámico y dos (2) rejillas para sifón de 2", sus muros cuentan con acabado en enchape cerámico y estuco pintado con vinilo acrílico. Este espacio cuenta con un (1) sanitario cerámico mono pieza, un (1) lavamanos cerámico para discapacitados, una (1) ducha, dos (2) barras de seguridad para personas con movilidad reducida y tres (3) pasamanos de seguridad para personas con movilidad reducida. Cuenta con registro de paso  $\frac{3}{4}$ " y tapa registro plástica. Su superficie cuenta con cielorraso en lamina PVC, cinco (5) luminarias de 18w y un (1) interruptor sencillo.

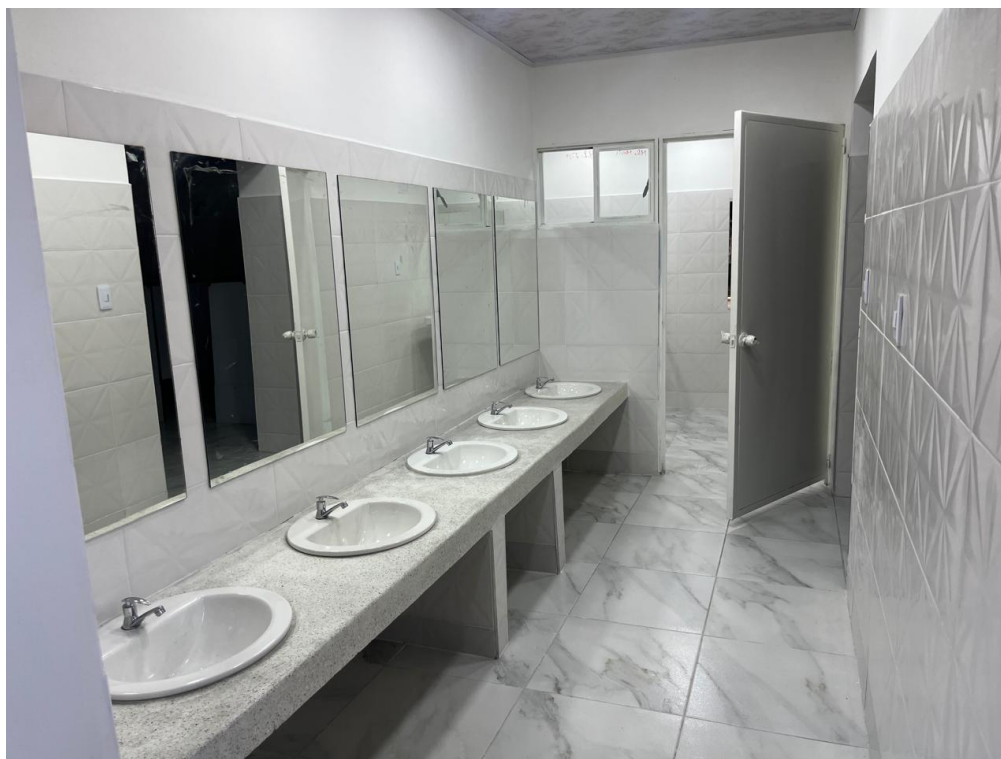
El baño preescolar cuenta con acabado de piso en enchape cerámico, cuatro (4) rejillas para sifón de 2", dos (2) llaves de paso de  $\frac{3}{4}$ " y una (1) llave de paso de  $\frac{1}{2}$ " cada una con tapa registro plástica. Sus muros cuentan con acabado en enchape cerámico, la parte superior de los muros se encuentran estucados y pintados con pintura vinilo acrílica. El cielorraso es en lamina PVC, cuenta con doce (12) luminarias de 18w, dos (2) interruptores sencillos, además de esto el espacio cuenta con un (1) mesón fundido en concreto revestido en granito fundido, cinco (5) lavamanos de sobreponer, estos con su respectiva grifería, desagües y accesorios de conexión, se encuentran funcionales, limpios y en buen estado. Cada lavamanos cuenta con espejo 4mm. Se han instalado dos (2) duchas, (2) orinales cerámicos línea infantil y dos (2) sanitarios cerámicos línea infantil, estos funcionales, con sus accesorios de desagüe y conexión, sin filtraciones, limpios y en buen estado. Se han suministrado divisiones en acero inoxidable según norma para duchas, sanitarios y orinales. Estos se encuentran limpios y en perfecto estado.

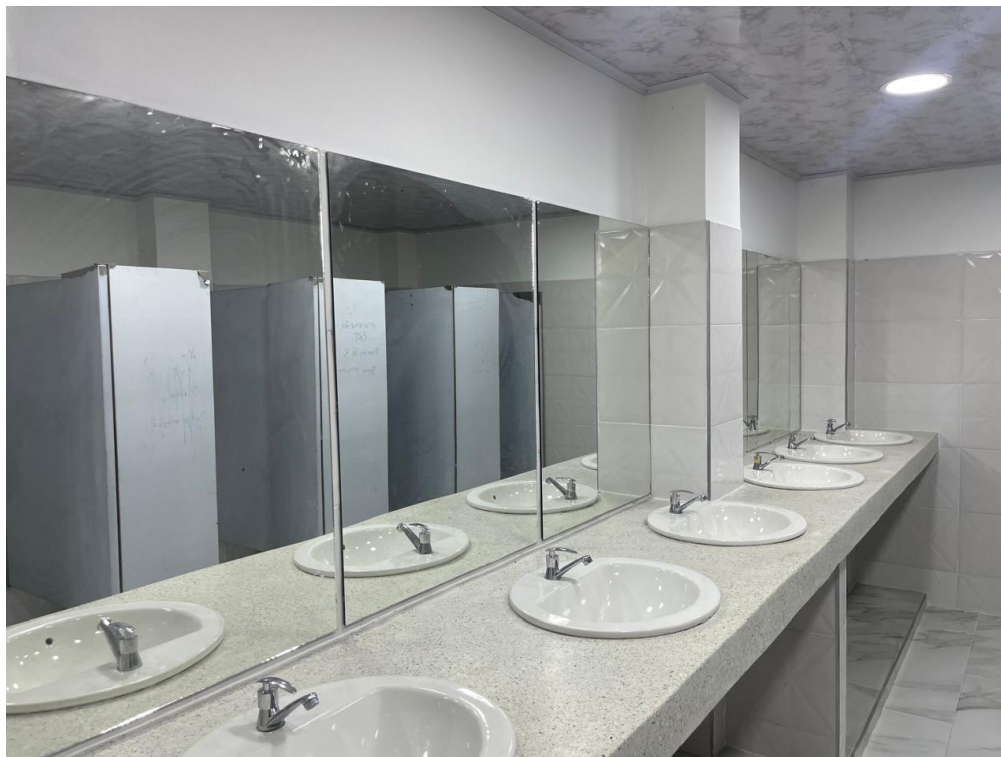
El baño para mujeres cuenta con acabado de piso en enchape cerámico, dos (2) rejillas para sifón 2", un (1) registro de paso de  $\frac{1}{2}$ " y un (1) registro de paso de  $\frac{3}{4}$ " cada uno con tapa registro plástico instalado, un (1) mesón fundido en concreto revestido en granito fundido pulido. El acabado de sus muros es en enchape cerámico y acabado en estuco y pintura en la parte superior de los mismos. Cuenta con su superficie en cielorraso PVC, nueve (9) luminarias de 18w, un (1) interruptor doble, seis (6) sanitarios cerámicos de dos piezas, cada uno con divisiones en acero inoxidable y su respectiva puerta, también en acero inoxidable. Seis (6) lavamanos de sobreponer con sus respectivas griferías, accesorios de desagüe y conexión. Cada uno con espejo 4mm instalado, limpio y sin fracturas. Este además cuenta con una (1) ventana en lamina CR Cal. 18 y una (1) puerta entamborada en lamina CR Cal. 18 estas pintadas con anticorrosivo y esmalte, cuentan con cerradura y vidrios 5mm instalados y en buen estado.

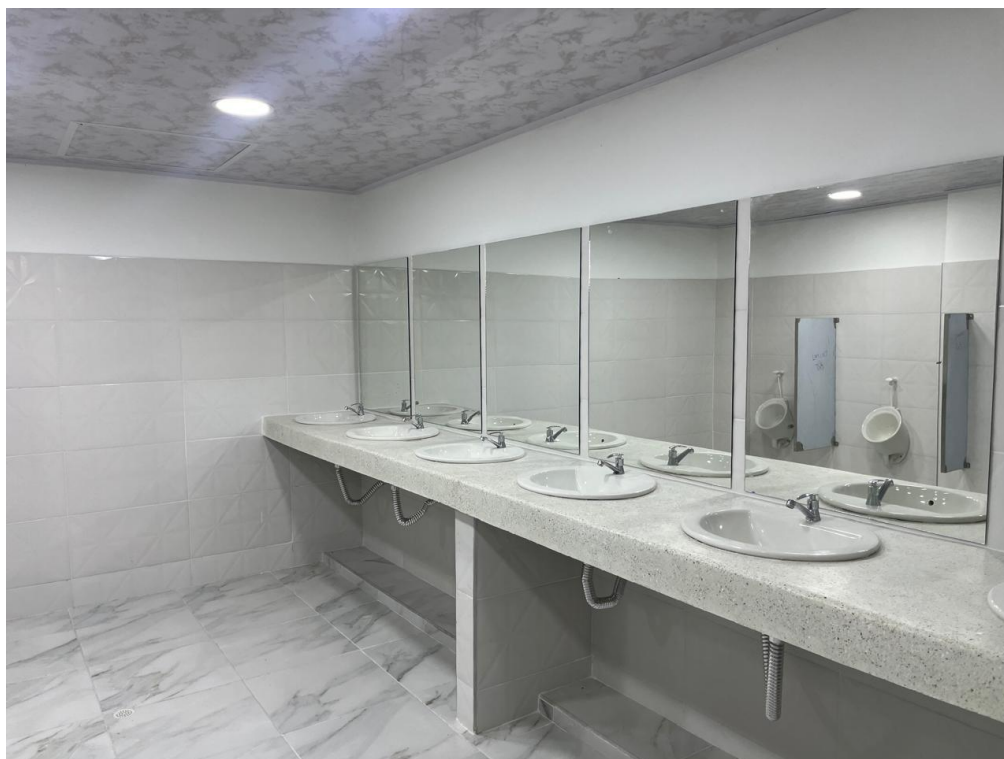
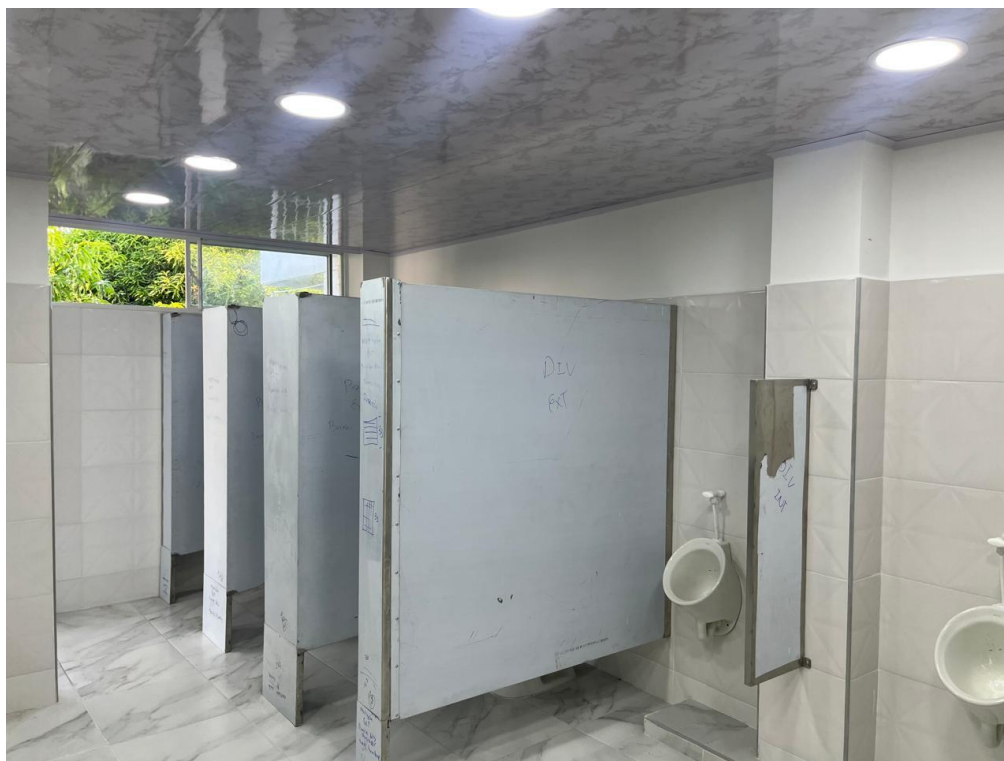
El baño para hombres cuenta con acabado de piso en enchape cerámico, dos (2) rejillas para sifón 2", un (1) registro de paso de  $\frac{1}{2}$ " y un (1) registro de paso de  $\frac{3}{4}$ " cada uno con tapa registro plástico instalado, un (1) mesón fundido en concreto revestido en granito fundido pulido. El acabado de sus muros es en enchape cerámico y acabado en estuco y pintura en la parte superior de los mismos. Cuenta con su superficie en cielorraso PVC, ocho (8) luminarias de 18w, un (1) interruptor doble, tres (3) sanitarios cerámicos de dos piezas, tres (03) orinales, cada uno con divisiones en acero inoxidable. Seis (6) lavamanos de sobreponer con sus respectivas griferías, accesorios de desagüe y conexión. Cada uno con espejo 4mm instalado, limpio y sin fracturas. Este además cuenta con una (1) ventana en lamina CR Cal. 18 y una (1) puerta entamborada en lamina CR Cal. 18 estas pintadas con anticorrosivo y esmalte, cuentan con cerradura y vidrios 5mm instalados y en buen estado. Este cuenta con tanque plástico de reserva de 1000L y sus respectivos accesorios de instalación además de equipo de presión hidroflo de 2hp.
