| <br>Banca de Desarrollo Territorial | <b>ACTA DE ENTREGA Y<br/>RECIBO A SATISFACCIÓN</b> | <b>Código:</b> GES-FO-024<br><b>Versión:</b> 4<br><b>Fecha de aprobación:</b><br>18-Marzo-2024<br><b>Clasificación:</b> Público |

| INFORMACIÓN DEL CONTRATO, PROYECTO, FASE O ETAPA | |
|---|---|
| <b>OBJETO DEL CONTRATO</b> | “ELABORACIÓN DE DIAGNÓSTICOS, ESTUDIOS TÉCNICOS, DISEÑOS Y EJECUCIÓN DE OBRAS DE MEJORAMIENTO EN LAS INSTITUCIONES EDUCATIVAS OFICIALES DEL MUNICIPIO DE DIBULLA, DEPARTAMENTO DE LA GUAJIRA (GRUPO 22), PRIORIZADAS POR EL MINISTERIO DE EDUCACION NACIONAL Y VIABILIZADOS POR FINDETER.” |
| <b>NÚMERO DEL CONTRATO</b> | 001-2024 (PAF-MENPNIE-O-113-2023) |
| <b>DESCRIPCIÓN CONTRATO, PROYECTO, FASE O ETAPA:</b> | MEJORAMIENTOS EN INSTITUCIONES EDUCATIVAS OFICIALES DEL MUNICIPIO DE DIBULLA. |

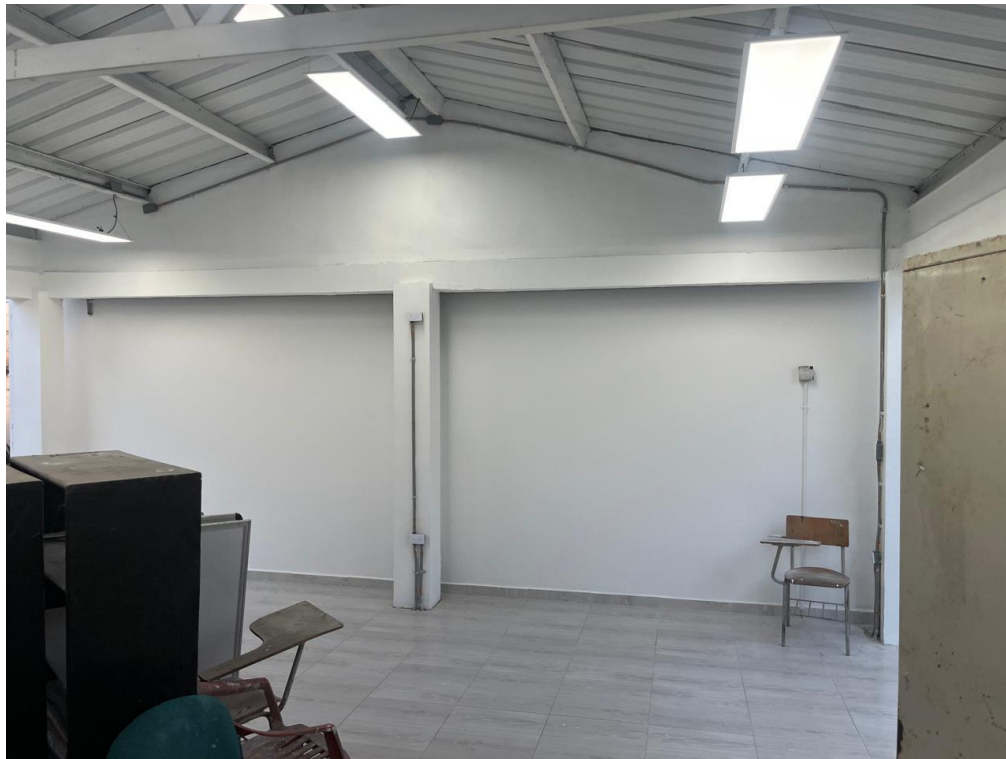
**Área plazoleta:**

Área compuesta por estructura en concreto existente comprendida por columnas y vigas, estas se encuentran pañetadas y pintadas, con cubierta en lamina UPVC 3mm, cerchas y correas en tubo estructural metálico pintado con anticorrosivo y esmalte blanco, cuenta con bordillos pañetados y pintados con pintura vinilo acrílica blanca, acabado de piso cerámico con bordes en entradas con gravilla lavada, mantenimiento con pintura de baranda metálica, se encuentra en buen estado. En el apartado eléctrico cuenta con doce (12) tomacorrientes dobles, un (1) interruptor y doce (12) luminarias de 40w.

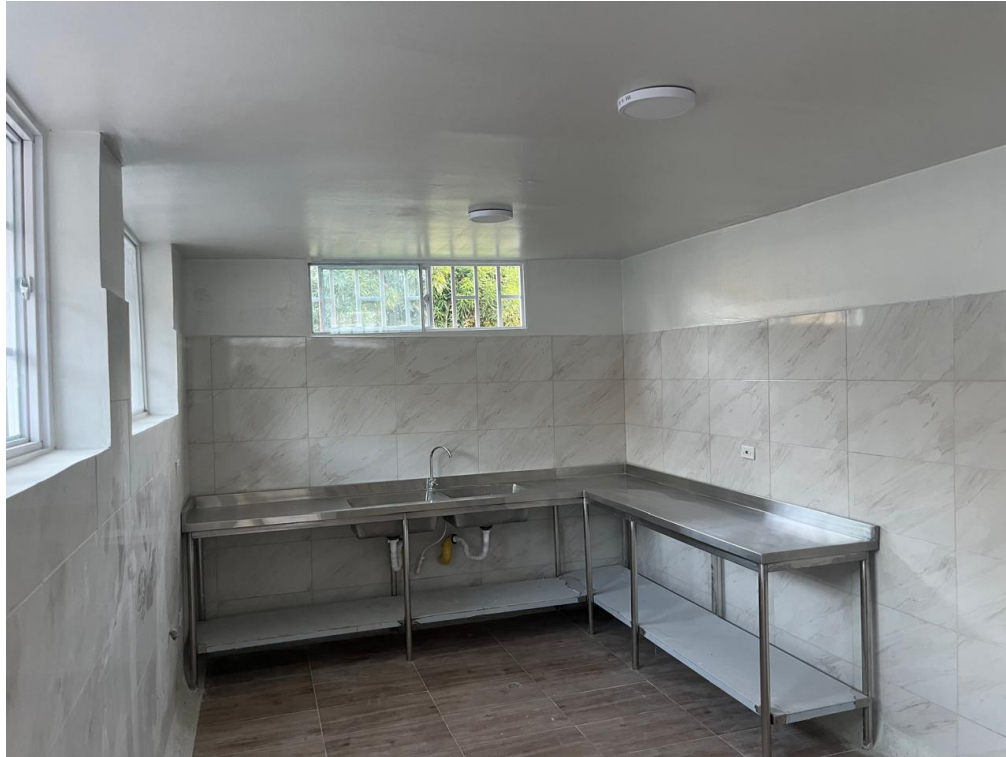
**Área Cocina:**

El área de cocina cuenta con acabado de piso en enchape cerámico, su perímetro cuenta con media caña en granito fundido, dos (2) sifones con rejilla, un (1) lavaplatos en acero inoxidable con dos (2) pocetas de aseo, un (1) accesorio de grifería, (2) sifones y mangueras de conexión en buen estado, no presentan filtraciones, sus muros cuentan con dos acabados, el primero en enchape cerámico, limpio y en buen estado, el segundo en pintura epoxica, incluye la placa de entre piso existente. El espacio cuenta con cuatro (4) ventanas metálicas en lamina CR Cal. 18, las cuales han sido instaladas, pintadas, se encuentran en perfecto estado, incluyen vidrio incoloro 5mm, cuenta con una (1) puerta metálica en lamina CR Cal. 18 pintada y en buen estado. En el componente eléctrico cuenta con dos (2) tomacorrientes GFCI, un (1) tomacorriente doble, un (1) interruptor sencillo y dos (2) lámparas 18w de sobreponer instaladas en placa. Impermeabilización de cubierta y pintura de muros exteriores en Koraza.

Sumado a esto cuenta con 5 puntos hidráulicos de ½” para adecuación de bebederos exteriores, así mismo cada punto cuenta con punto sanitario para desagüe de bebederos.

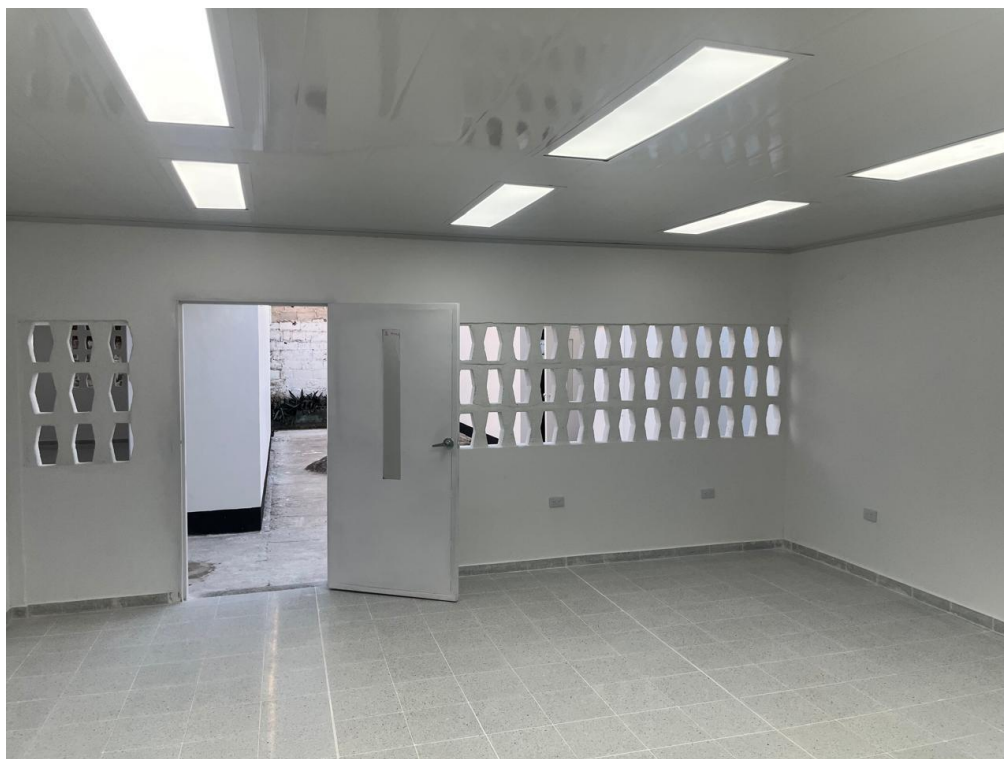
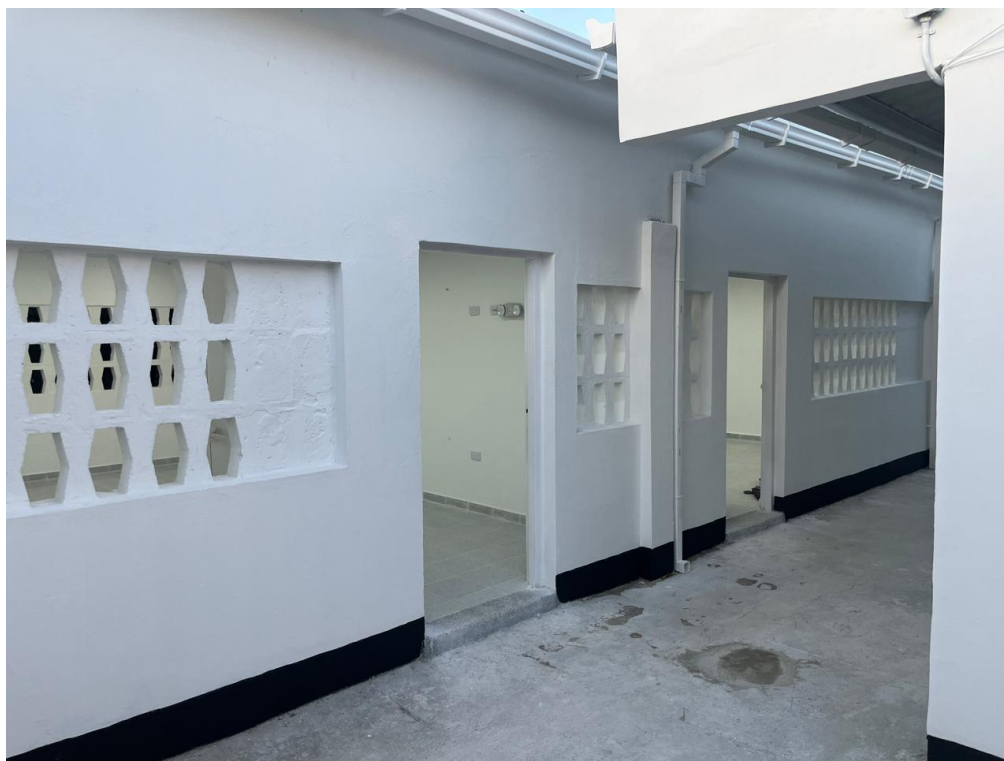
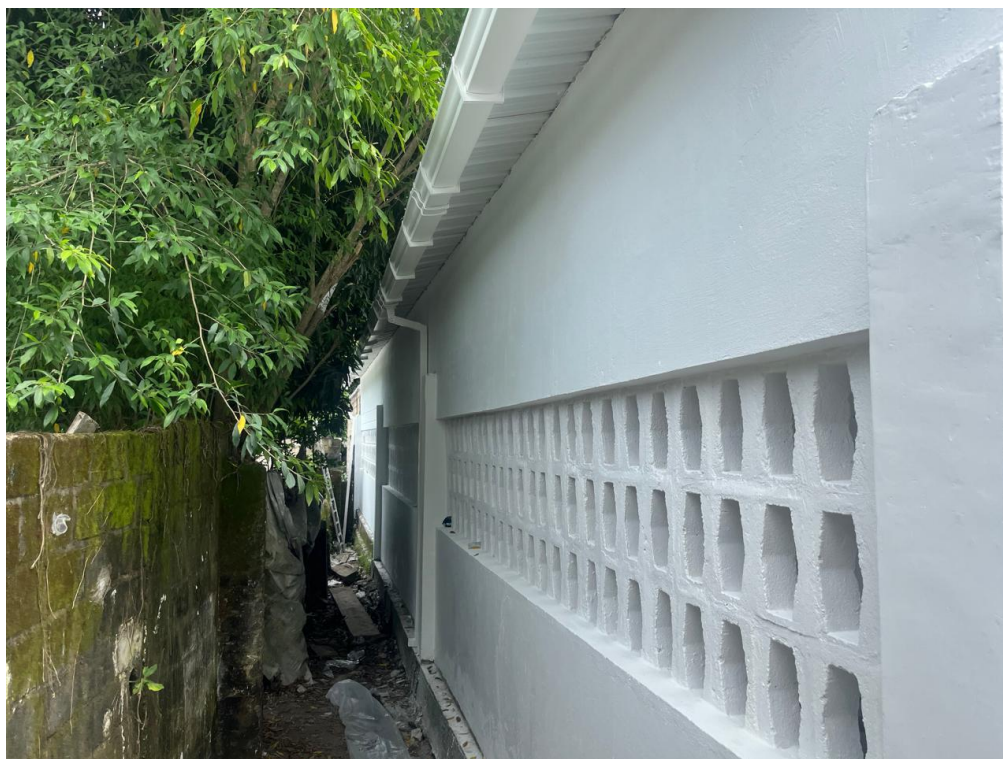
#### **Área Salones:**

Área compuesta por 4 aulas, denominadas así, salón No. 3, salón No. 4, salón No. 5 y salón No. 6, las cuales cuentan con acabado de piso en enchape de grano de mármol prensado, este se encuentra en buen estado, cuenta con guarda escoba en el mismo material, su superficie se encuentra cubierta con cielloraso en lamina PVC, sus muros han sido resanados, estucados y pintados, en la parte interior con vinilo acrílico blanco y para exterior, con Koraza, cuenta cada aula con una (1) puerta metálica entamborada en lamina CR Cal. 18 pintada con anticorrosivo y esmalte, cuenta con cerradura y se encuentra en buen estado. En el componente eléctrico el salón No. 3 cuenta con once (11) tomacorrientes dobles, un (1) interruptor sencillo, nueve (9) luminarias LED de 40w y una (1) lampara de emergencia. El salón No. 4 cuenta con doce (12) tomacorrientes dobles, un (1) interruptor sencillo, nueve (9) luminarias LED de 40w y una (1) lampara de emergencia. El salón No. 5 cuenta con once (14) tomacorrientes dobles, un (1) interruptor sencillo, nueve (9) luminarias LED de 40w y una (1) lampara de emergencia. El salón No. 6 cuenta con once (11) tomacorrientes dobles, un (1) interruptor sencillo, nueve (9) luminarias LED, una (1) lampara de emergencia, un (1) tablero de control de 24 circuitos y un (1) tablero de control de 8 circuitos.

En el exterior los muros de los salones han sido resanados y pintados con pintura blanca Koraza, la estructura de cubierta ha sido remplazada, se ha instalado perfil metálico estructural, recubierto con anticorrosivo y pintado con esmalte, la cubierta ha sido remplazada con teja UPVC 3mm, se han instalado canales de aguas lluvias plásticas tipo amazonas, con sus respectivos bajantes, todas estas se encuentran limpias y en buen estado. Las boca-puertas se han realizado con gravilla lavada.

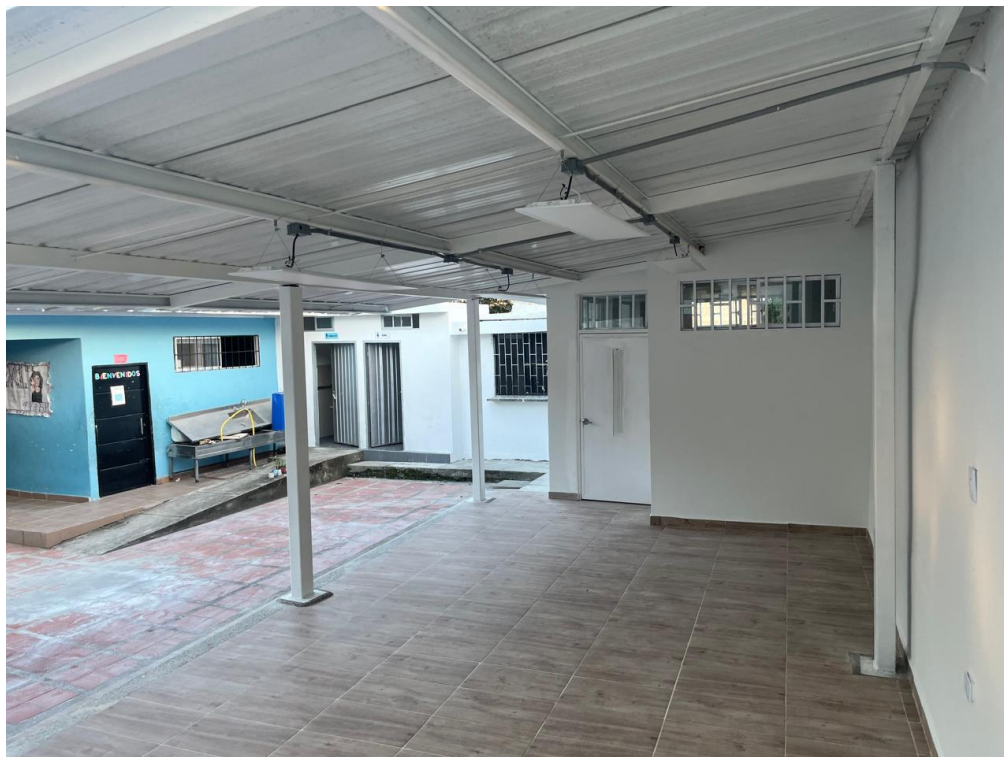
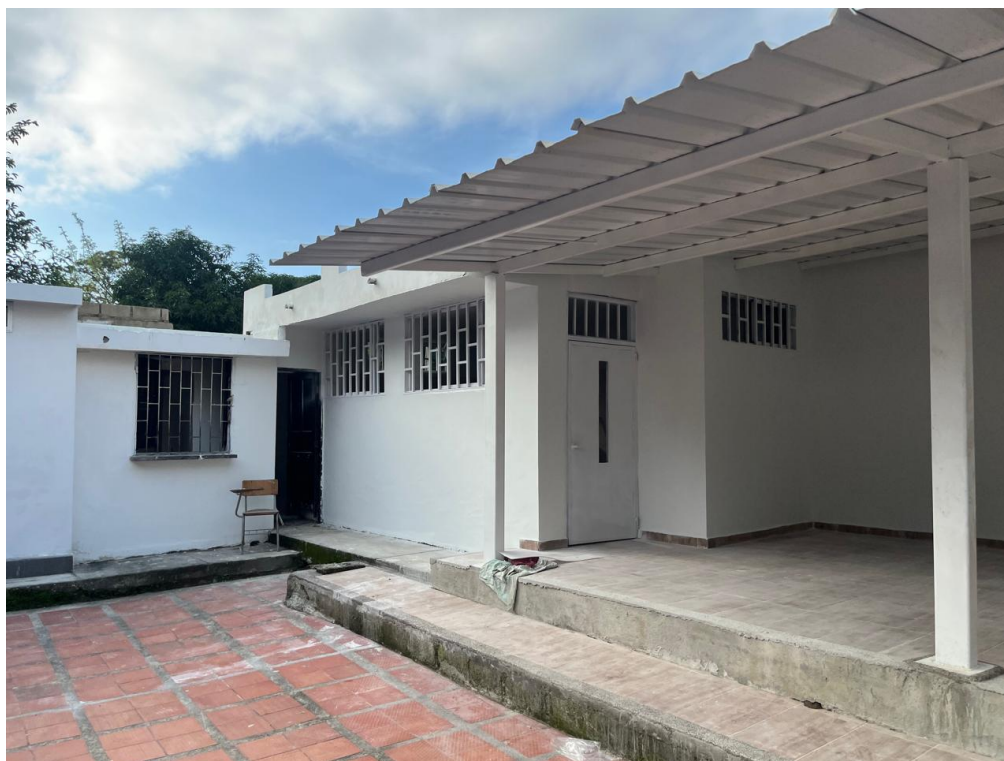
El comedor cuenta con acabado de piso cerámico, dilatación en gravilla lavada, estructura metálica de soporte para estructura de cubierta, esta se encuentra perfectamente instalada, con anticorrosivo y esmalte blanco, la cubierta es en lamina plástica UPVC 3mm, el muro perimetral ha sido resanado y pintado de blanco, en el componente eléctrico se han instalado dos (2) tomacorrientes dobles, un (1) interruptor sencillo y cuatro (4) luminarias colgadas de 40w.

En esta área se realiza mantenimiento de pintura de muros internos y externos, se realiza el raspado y resanes de muros, pintura interna vinilo tipo 1 y externa en Koraza, impermeabilización de la placa de la cubierta.

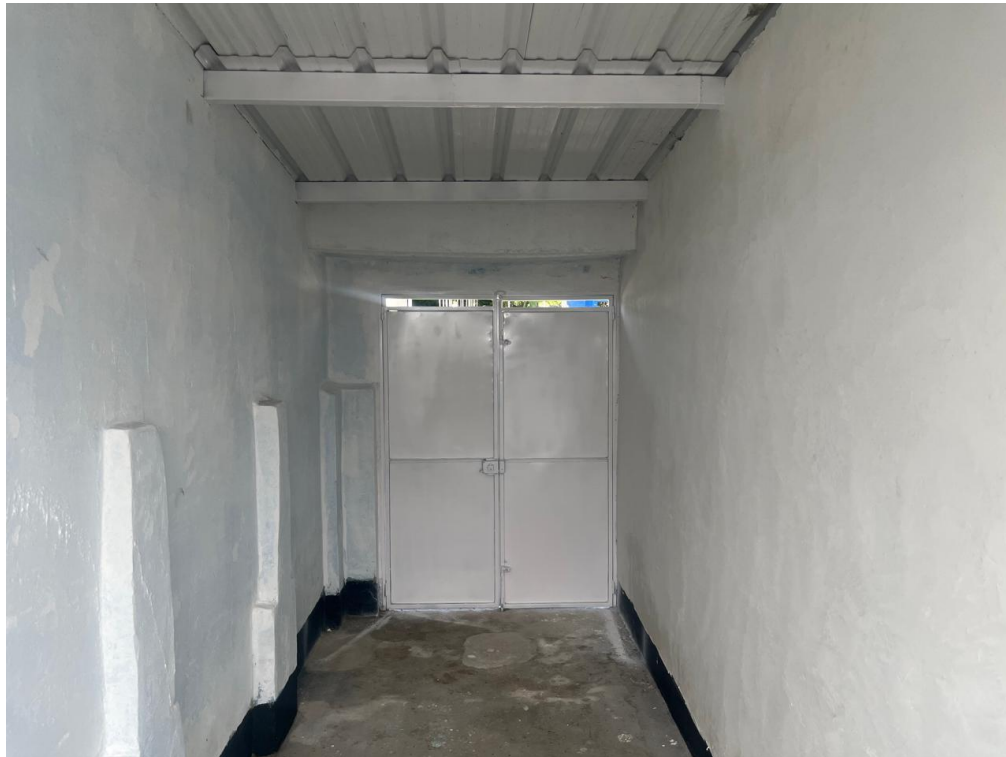
**Área Hall de acceso:**

En esta área se realiza mantenimiento de pintura de muros, se realiza el raspado y resanes de muros, pintura externa tipo koraza, reemplazo de estructura de cubierta en estructura metálica e instalación de cubierta en UPVC.

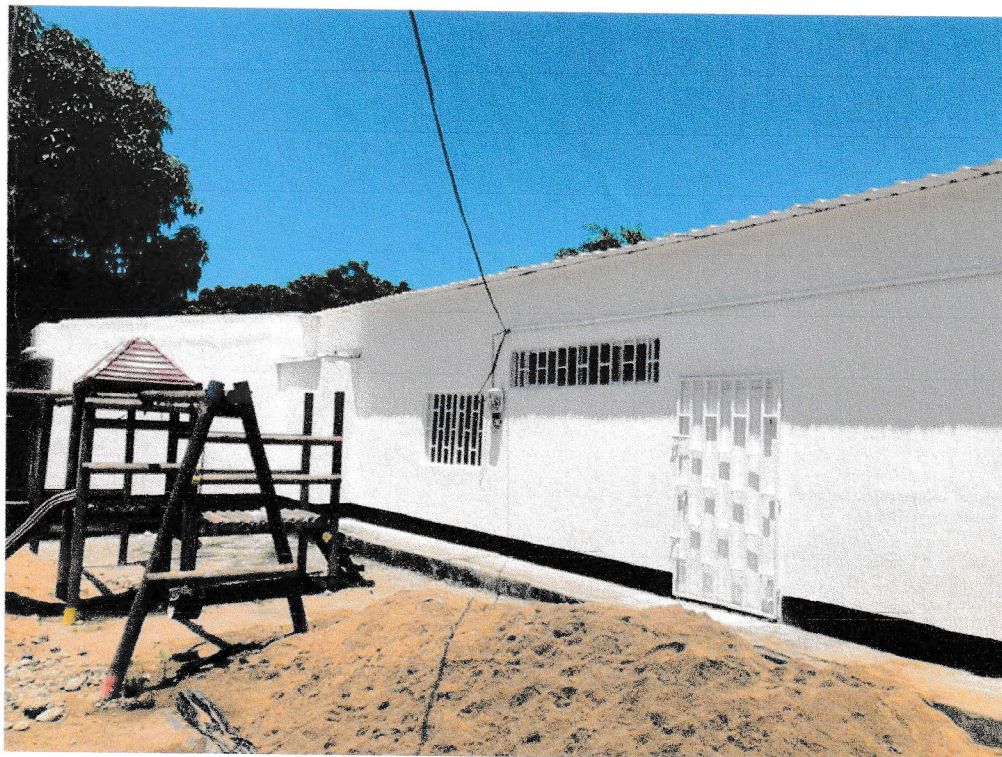
**Área bloque fachada**, recibida a entera satisfacción por las directivas de la Institución el día 24/09/2024.
