| INFORMACIÓN DEL CONTRATO, PROYECTO, FASE O ETAPA | |
|---|---|
| OBJETO DEL CONTRATO | "ELABORACIÓN DE DIAGNÓSTICOS, ESTUDIOS TÉCNICOS, DISEÑOS Y EJECUCIÓN DE OBRAS DE MEJORAMIENTO EN LAS INSTITUCIONES EDUCATIVAS OFICIALES DEL DEPARTAMENTO DE NORTE DE SANTANDER (GRUPO 17), PRIORIZADAS POR EL MINISTERIO DE EDUCACIÓN NACIONAL Y VIABILIZADOS POR FINDETER." |
| NÚMERO DEL CONTRATO | 058-PAF-MENPNIE-O-123-2024 |

Una vez verificados los alcances objeto del contrato, específicamente en el Centro Educativo Rural El Farache – Sede Pulpitos municipio de Teorama, se identificó que éstos se encuentran debidamente terminados, cumpliendo con los requerimientos, normas y especificaciones técnicas, y que NO se presentan faltantes o pendientes por ejecutar, realizando la entrega dentro del plazo contractual establecido.

En consecuencia, se realiza la presente entrega parcial de las adecuaciones ejecutadas para el Centro Educativo Rural El Farache – Sede Pulpitos a las directivas de la Institución, teniendo en cuenta que requieren de las áreas intervenidas y finalizadas para garantizar su operatividad, se recibe a entera satisfacción de acuerdo con los siguientes componentes y/o actividades:

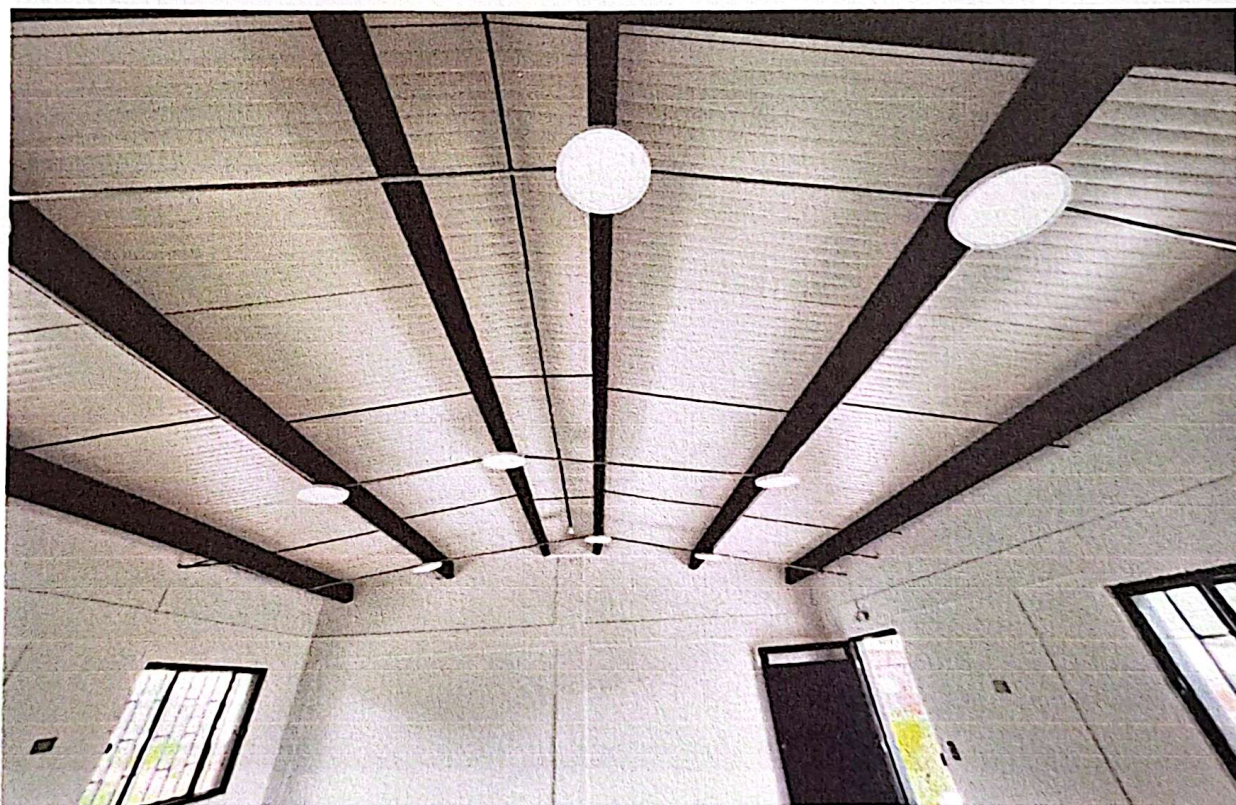
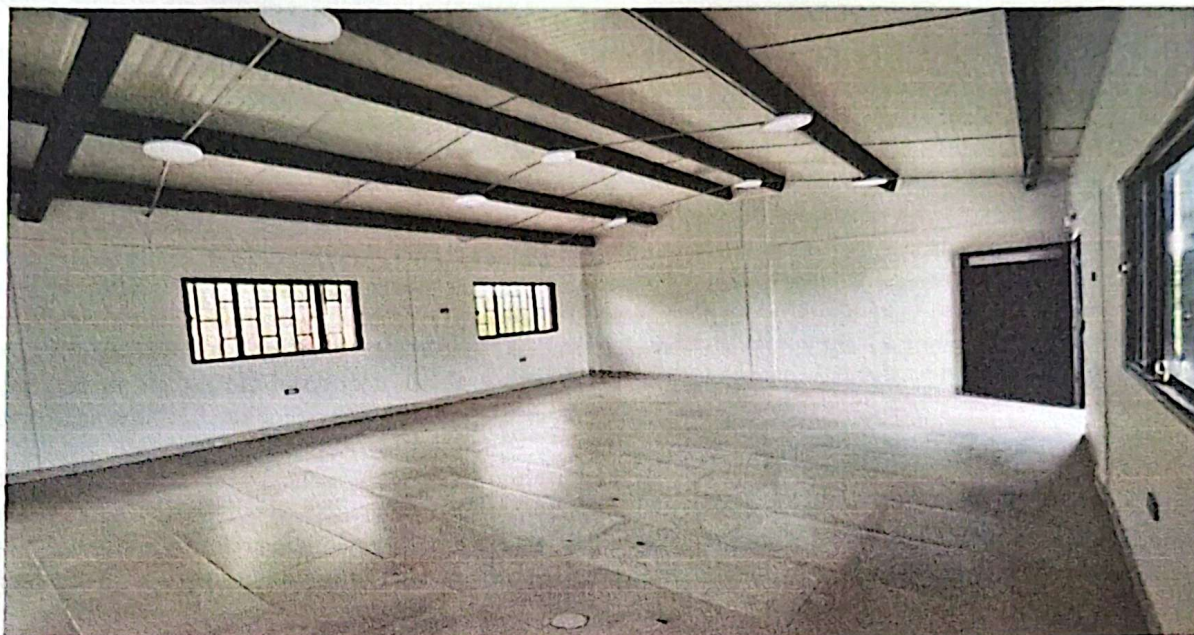
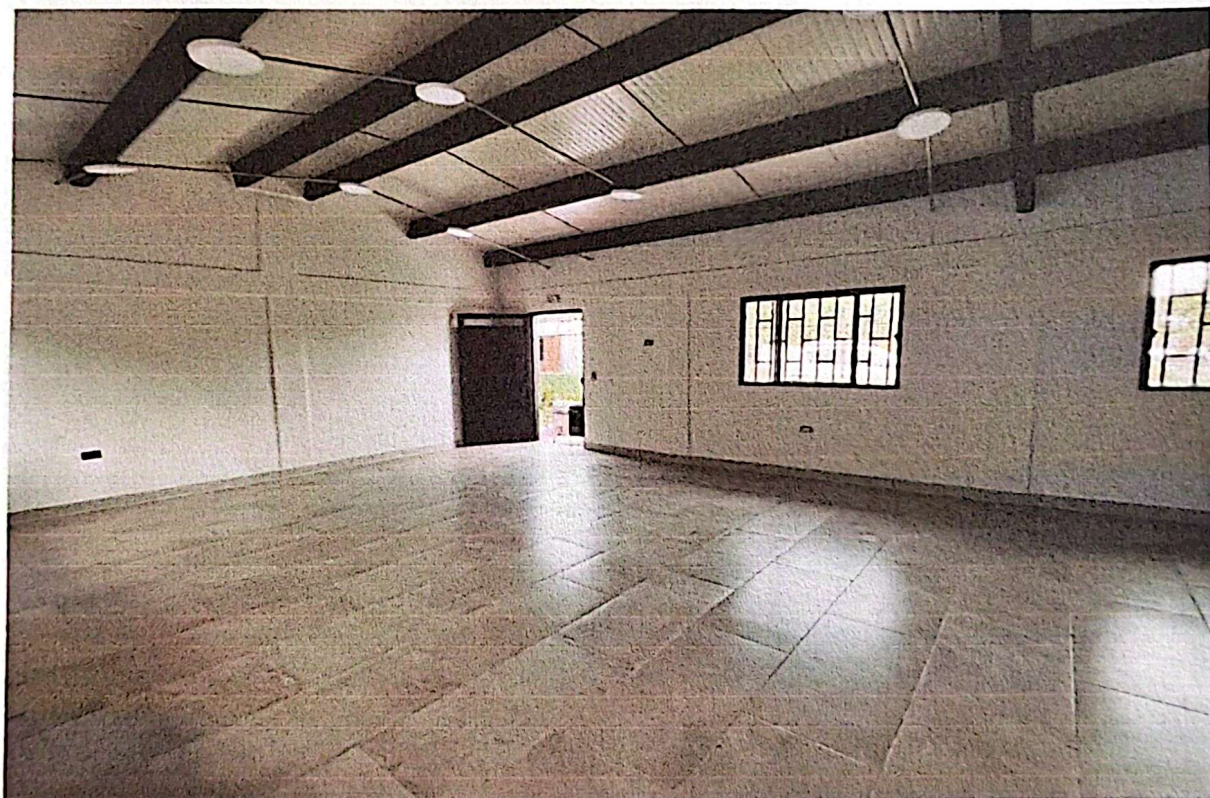
**Área Aula 1:**

Espacio conformado por un ambiente completamente terminado, con muros estucados y pintados, sin presencia de manchas, fisuras ni desprendimientos, y con todas sus juntas debidamente emboquilladas. El aula cuenta con un (1) interruptor triple, doce (12) luminarias, ocho (8) tomacorrientes dobles y una (1) lámpara de emergencia. Asimismo, el espacio dispone de un tablero eléctrico con puerta, compuesto por doce (12) circuitos y equipado con seis (6) breakers de 1×20 y uno (1) de 2×60, todos en adecuado estado de funcionamiento, además de su sistema de puesta a tierra.

El área dispone de carpintería metálica compuesta por puerta metálica en cold rolled con su respectiva cerradura, así como ventanas metálicas en cold rolled con sus vidrios instalados en buen estado.

En la parte superior, se encuentra instalada cubierta termoacústica tipo sándwich, calibre 26, pintada a dos caras, con núcleo de poliuretano de  $e=25-30$  mm, acompañada de sus respectivos caballetes, goteros y estructura metálica conformada por perlines y correas metálicas PHR C 220x80x2.0 mm, todos con acabado anticorrosivo y pintura en buen estado.

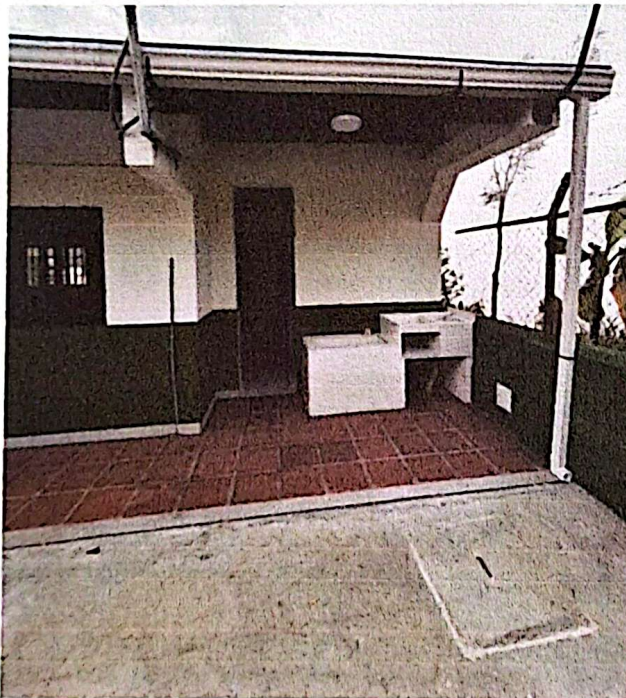
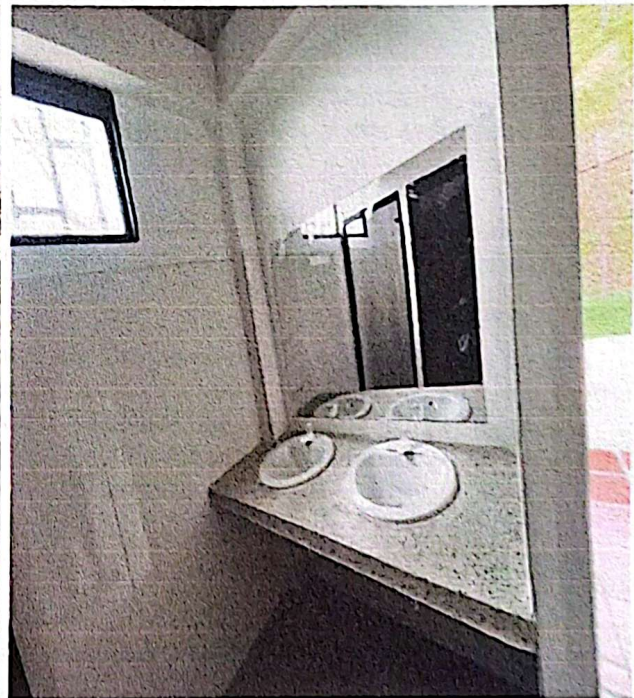
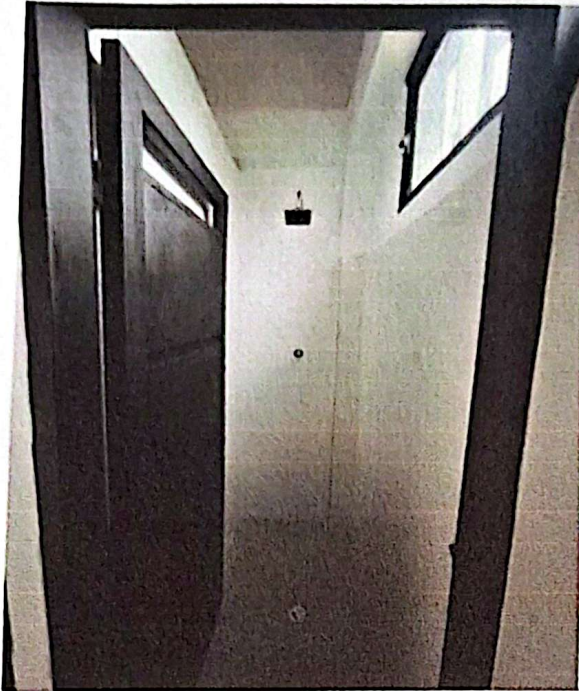
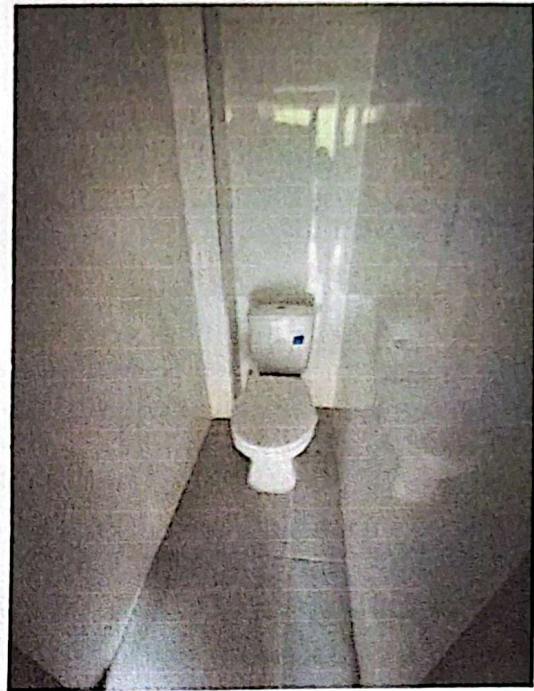
### Área Batería Sanitaria Principal:

La batería sanitaria está compuesta por dos (2) sanitarios con sus respectivos bizcochos o tapas, una (1) ducha y dos (2) lavamanos de sobreponer con su respectiva grifería, instalados sobre un mesón en concreto con acabado en granito pulido. Los muros cuentan con enchape hasta una altura de 1,80 m y estuco plástico pintado en la parte superior restante.

Se dispone de un (1) espejo instalado en el área de los lavamanos y tres (3) puertas para la batería sanitaria fabricadas en lámina cold rolled calibre 18, con aplicación de anticorrosivo y acabado en pintura, cada una provista de su respectivo pasador en el mismo material. Asimismo, el espacio cuenta con una (1) ventana de ventilación con vidrio, un (1) sifón en el piso con rejilla plástica en el área de la ducha y otro ubicado en la parte exterior o pasillo para facilitar el lavado de esta zona. La instalación eléctrica está compuesta por un (1) interruptor doble y cuatro (4) luminarias. El acabado del piso corresponde a cerámica antideslizante.

En la parte superior se encuentra instalada una cubierta termoacústica tipo sándwich, calibre 26, pintada a dos caras, con núcleo de poliuretano de espesor entre 25–30 mm, acompañada de caballetes, goteros y una estructura metálica conformada por perlines y correas metálicas PHR C 220x80x2.0 mm, todas con acabado anticorrosivo y pintura en buen estado.

En el área exterior de la batería sanitaria se dispone de una poceta lava traperos con una (1) llave de jardín, un (1) sifón de piso con rejilla plástica y un (1) lavadero prefabricado.

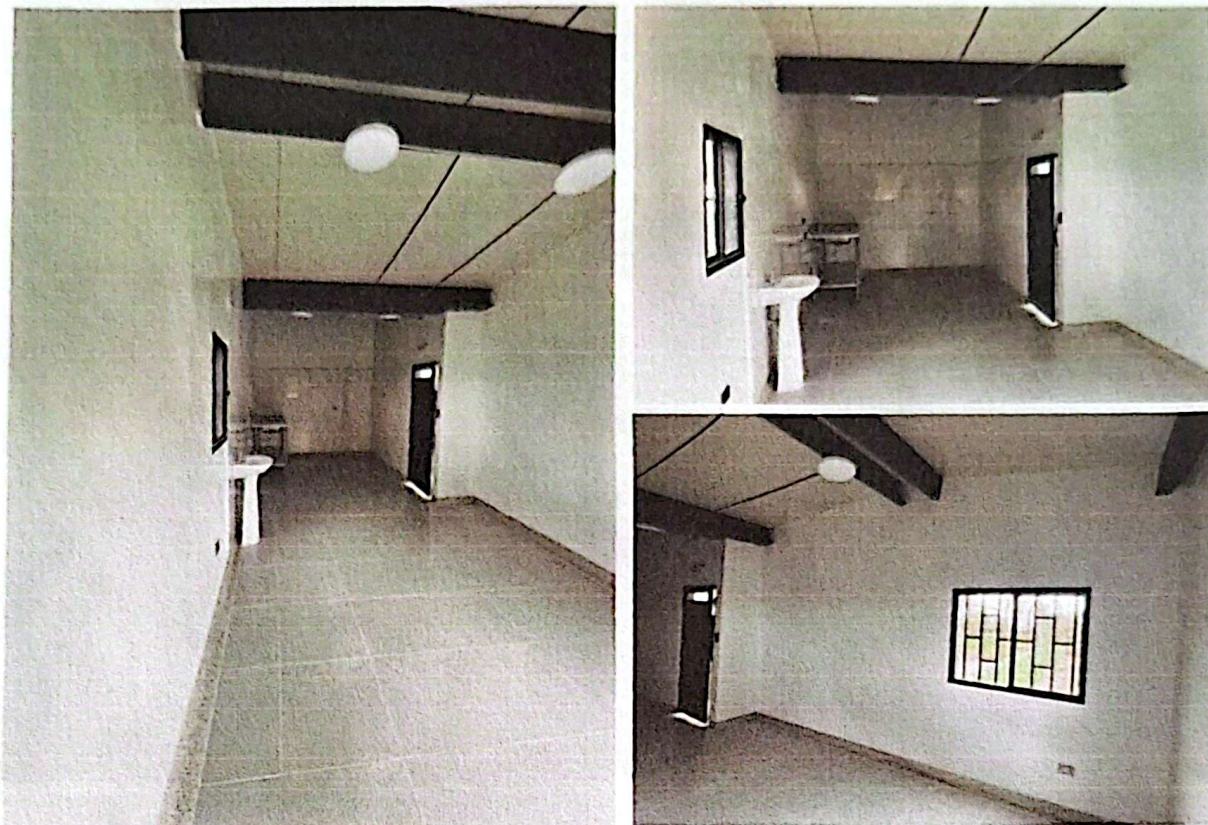
#### **Área Comedor - Cocina:**

Esta área está conformada por la cocina y el comedor, ambos completamente terminados, con muros estucados y pintados, sin presencia de manchas, fisuras ni desprendimientos, y con todas sus juntas debidamente emboquilladas.

En el área de cocina, los muros cuentan con enchape hasta una altura de 1.80 m. Se dispone de mesón en acero inoxidable con poceta, grifería y accesorios necesarios para su adecuado funcionamiento. Esta área cuenta con tres (3) tomacorrientes dobles tipo GFCI.

El área de comedor se encuentra igualmente terminada, con muros estucados y pintados con pintura epoxica en óptimas condiciones. Las áreas de cocina y comedor cuentan en conjunto con seis (6) luminarias, un (1) interruptor doble y tres (3) tomacorrientes dobles convencional y una (1) luminaria contra incendios. El acabado de piso corresponde a cerámica antideslizante, complementado con guarda escoba en cerámica instalado perimetralmente para el área del comedor.

La carpintería metálica incluye ventanas con mantenimiento de pintura y suministro de una (1) puerta en lámina cold rolled con su respectiva cerradura.

En la parte superior, el área cuenta con cubierta termoacústica tipo sándwich, calibre 26, pintada a dos caras, con núcleo de poliuretano de  $e=25-30$  mm. La cubierta está complementada con caballetes, goteros y estructura metálica en perlines y correas metálicas PHR C 220x80x2.0 mm, todas con acabado anticorrosivo y pintura en buen estado.

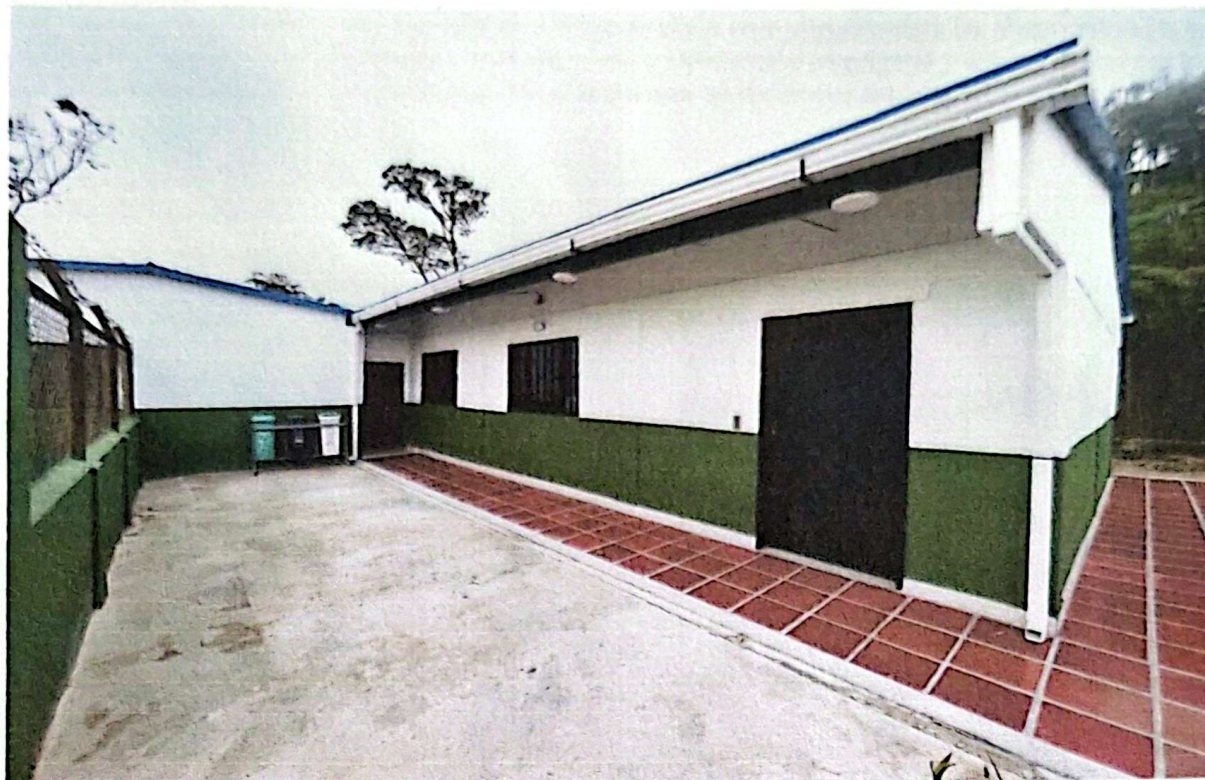
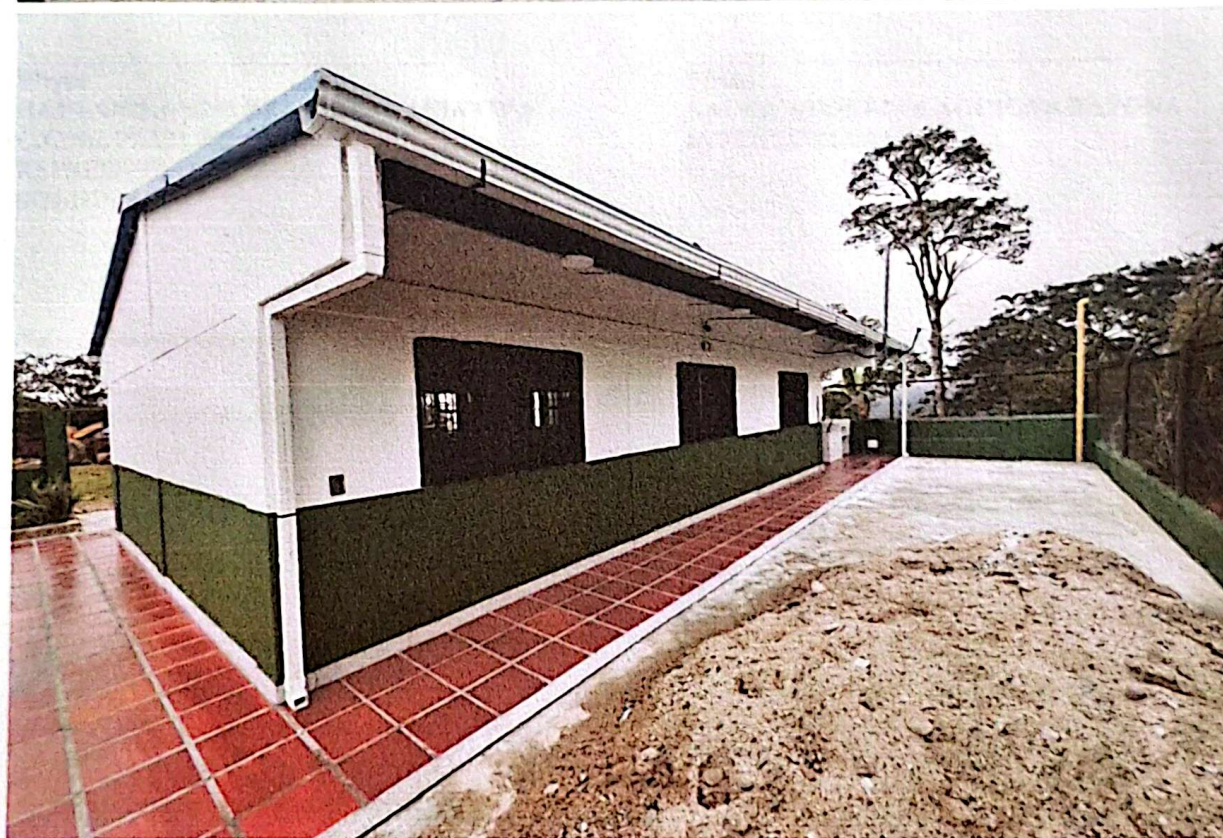
#### **Área exterior:**

Los acabados exteriores se encuentran completamente terminados, con muros estucados y pintados con pintura tipo Koraza, sin presencia de manchas, fisuras ni desprendimientos, y con todas sus juntas debidamente emboquilladas.

El área cuenta con andenes perimetrales en acabado en tablón de gres y dilatación en gravilla lavada. Dispone de canales y bajantes en ambos costados para el manejo de aguas lluvias, dos (2) interruptores sencillos, nueve (9) luminarias exteriores, una (1) luminaria de emergencia.

Para el manejo de aguas residuales, dispone de un sistema de pozo séptico compuesto por dos (2) compartimentos y un campo de infiltración conformado por tres (3) ramales con tubería PVC perforada.
