| <br><b>Findeter</b><br>Banca de Desarrollo Territorial | <b>ACTA DE ENTREGA Y<br/>RECIBO A SATISFACCIÓN</b> | Código: GES-FO-024 |

| INFORMACIÓN DEL CONTRATO, PROYECTO, FASE O ETAPA | |
|---|---|
| OBJETO DEL CONTRATO | "ELABORACIÓN DE DIAGNÓSTICOS, ESTUDIOS TÉCNICOS, DISEÑOS Y EJECUCIÓN DE OBRAS DE MEJORAMIENTO EN LAS INSTITUCIONES EDUCATIVAS OFICIALES DEL DEPARTAMENTO DE NORTE DE SANTANDER (GRUPO 17), PRIORIZADAS POR EL MINISTERIO DE EDUCACIÓN NACIONAL Y VIABILIZADOS POR FINDETER." |
| NÚMERO DEL CONTRATO | 058-PAF-MENPNIE-O-123-2024 |

Una vez verificados los alcances objeto del contrato, específicamente en el Centro Educativo Rural El Farache – Sede El Farache municipio de Teorama, se identificó que éstos se encuentran debidamente terminados, cumpliendo con los requerimientos, normas y especificaciones técnicas, y que NO se

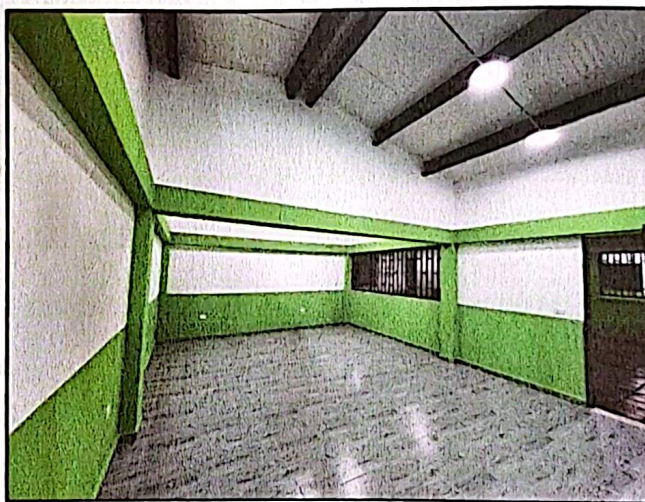
Espacio conformado por un ambiente completamente terminado, con muros estucados y pintados, sin presencia de manchas, fisuras ni desprendimientos, y con todas sus juntas debidamente emboquilladas. El aula cuenta con un (1) interruptor doble, seis (6) luminarias, cinco (5) tomacorrientes dobles y una (1) lámpara de emergencia.

El área dispone de carpintería metálica compuesta por puerta metálica en cold rolled con su respectiva cerradura, así como ventanas metálicas en cold rolled con sus vidrios instalados en buen estado.

El acabado de piso corresponde a cerámica antideslizante, complementado con guarda escoba en cerámica instalado perimetralmente.

En la parte superior, se encuentra instalada cubierta termoacústica tipo sándwich, calibre 26, pintada a dos caras, con núcleo de poliuretano de  $e=25-30$  mm, acompañada de sus respectivos caballetes, goteros y estructura metálica conformada por perlines y correas metálicas PHR C 220x80x2.0 mm, todos con acabado anticorrosivo y pintura en buen estado

*Ilustración 1 Aula 1 intervenida*

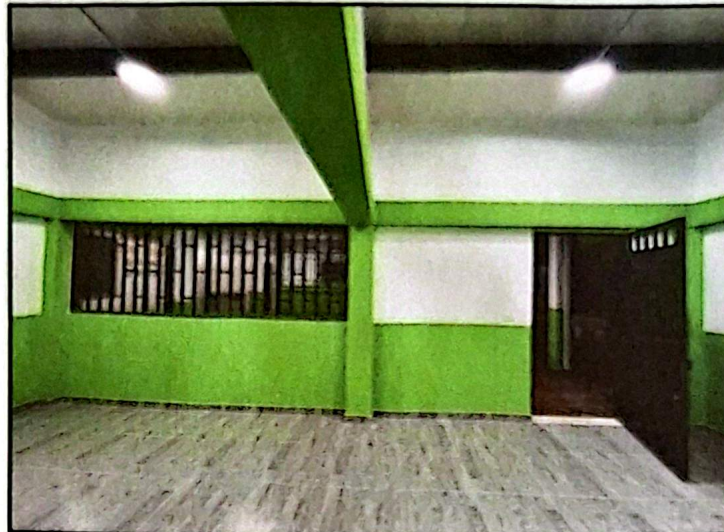
*Ilustración 2 Instalación de carpintería metálica aula 1*

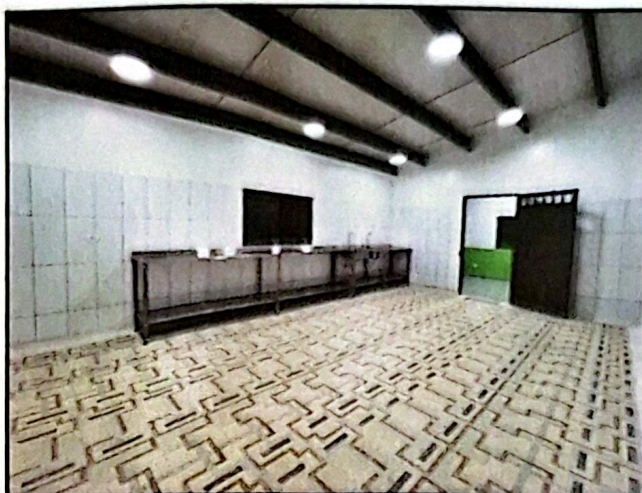
Espacio conformado por un ambiente completamente terminado, los muros cuentan con enchape a una altura de 1.80 m y pintura epóxica en la parte superior, sin presencia de manchas, fisuras ni desprendimientos, y con todas sus juntas debidamente emboquilladas. La cocina cuenta con dos (2) cuerpos de mesón en acero inoxidable, uno de ellos con dos (2) pocetas con su respectiva grifería y accesorios para su correcto funcionamiento. La cocina cuenta con un (1) interruptor doble, seis (6) luminarias, cuatro (4) tomacorrientes gfcí .

El área dispone de carpintería metálica compuesta por puerta metálica en cold rolled con su respectiva cerradura, así como ventanas metálicas en cold rolled con sus vidrios instalados en buen estado.

El acabado de piso corresponde a cerámica antideslizante.

En la parte superior, se encuentra instalada cubierta termoacústica tipo sándwich, calibre 26, pintada a dos caras, con núcleo de poliuretano de  $e=25-30$  mm, acompañada de sus respectivos caballetes, goteros y estructura metálica conformada por perlines y correas metálicas PHR C 220x80x2.0 mm, todos con acabado anticorrosivo y pintura en buen estado.

*Ilustración 3 Cocina intervenida*

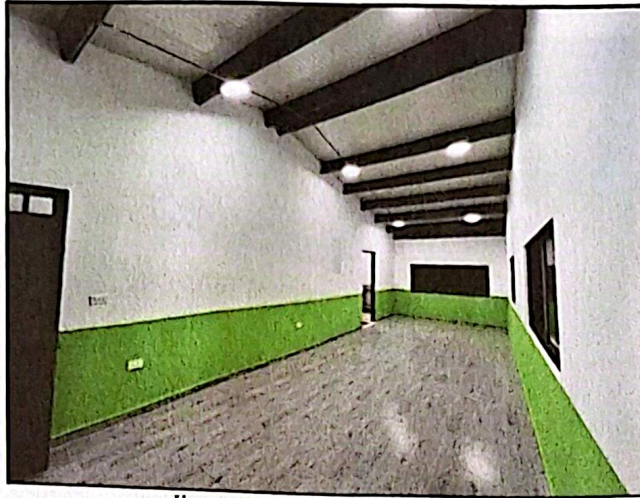
Espacio conformado por un ambiente completamente terminado, con muros estucados y pintados, sin presencia de manchas, fisuras ni desprendimientos, y con todas sus juntas debidamente emboquilladas. El área cuenta con un (1) interruptor doble, seis (6) luminarias, siete (7) tomacorrientes, Un (1) tablero eléctrico de dieciocho (18) circuitos con espacio para totalizador, equipado con compuerta y compuesto por doce (12) breakers de 1x20 A, un (1) breaker de 2x60 A, y una lámpara de emergencia.

El área dispone de carpintería metálica compuesta por puerta metálica en cold rolled con su respectiva cerradura, así como ventanas metálicas en cold rolled con sus vidrios instalados en buen estado.

El acabado de piso corresponde a cerámica antideslizante, complementado con guarda escoba en cerámica instalado perimetralmente.

En la parte superior, se encuentra instalada cubierta termoacústica tipo sándwich, calibre 26, pintada a dos caras, con núcleo de poliuretano de  $e=25-30$  mm, acompañada de sus respectivos caballetes, goteros y estructura metálica conformada por perlines y correas metálicas PHR C 220x80x2.0 mm, todos con acabado anticorrosivo y pintura en buen estado.

*Ilustración 4 Comedor intervenido*

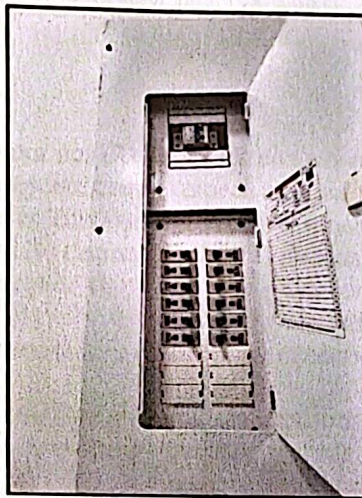
*Ilustración 5 Tablero de circuitos instalado con breakers*

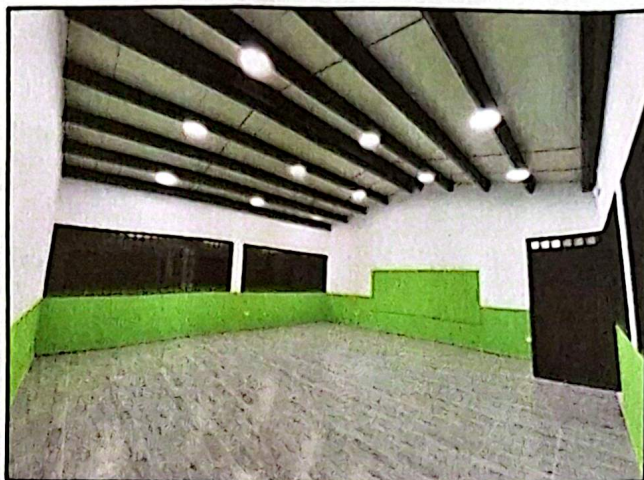
Espacio conformado por un ambiente completamente terminado, con muros estucados y pintados, sin presencia de manchas, fisuras ni desprendimientos, y con todas sus juntas debidamente emboquilladas. El área cuenta con un (1) interruptor triple, doce (12) luminarias, siete (7) tomacorrientes y una lámpara de emergencia.

El área dispone de carpintería metálica compuesta por puerta metálica en cold rolled con su respectiva cerradura, así como ventanas metálicas en cold rolled con sus vidrios instalados en buen estado.

En la parte superior, se encuentra instalada cubierta termoacústica tipo sándwich, calibre 26, pintada a dos caras, con núcleo de poliuretano de  $e=25-30$  mm, acompañada de sus respectivos caballetes, goteros y estructura metálica conformada por perlines y correas metálicas PHR C 220x80x2.0 mm, todos con acabado anticorrosivo y pintura en buen estado.

*Ilustración 6 Aula 2 intervenida*

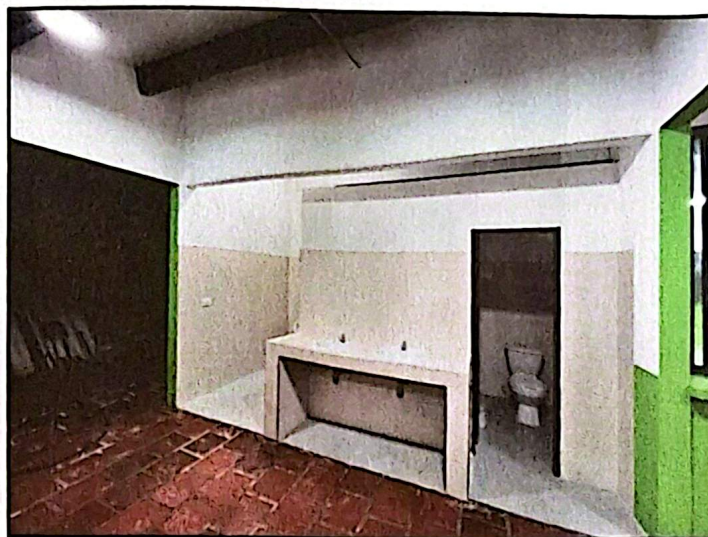
La batería sanitaria está compuesta por dos (2) sanitarios con sus respectivos bizcochos o tapas, tres (3) orinales y dos (2) lavamanos de sobreponer con su respectiva grifería, instalados sobre mesón en concreto con acabado en cerámica. Los muros cuentan con enchape a una altura de 1.80 m y estuco plástico pintado en la parte superior restante. Se dispone de dos (2) puertas para batería sanitaria en lámina cold rolled C. 18 con anticorrosivo y acabado en pintura, cada una con su respectivo pasador en el mismo material. Asimismo, cuenta con un (1) sifón de piso en rejilla plástica, un (1) interruptor doble y tres (3) luminarias. El acabado del piso corresponde a cerámica antideslizante.

En la parte superior, se encuentra instalada cubierta termoacústica tipo sándwich, calibre 26, pintada a dos caras, con núcleo de poliuretano de  $e=25-30$  mm, acompañada de sus respectivos caballetes, goteros y estructura metálica conformada por perlines y correas metálicas PHR C 220x80x2.0 mm, todos con acabado anticorrosivo y pintura en buen estado.

*Ilustración 7 Bateria sanitaria intervenida*

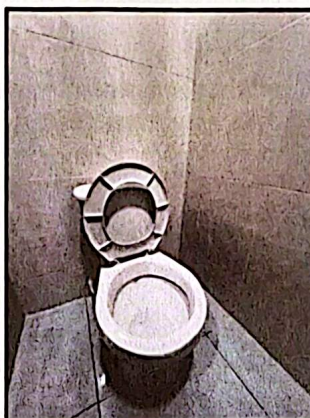
*Ilustración 8 Sanitarios intervenidos*

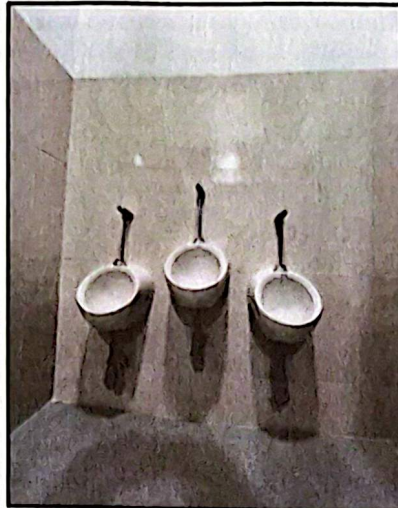
*Ilustración 9 Orinales intervenidos*

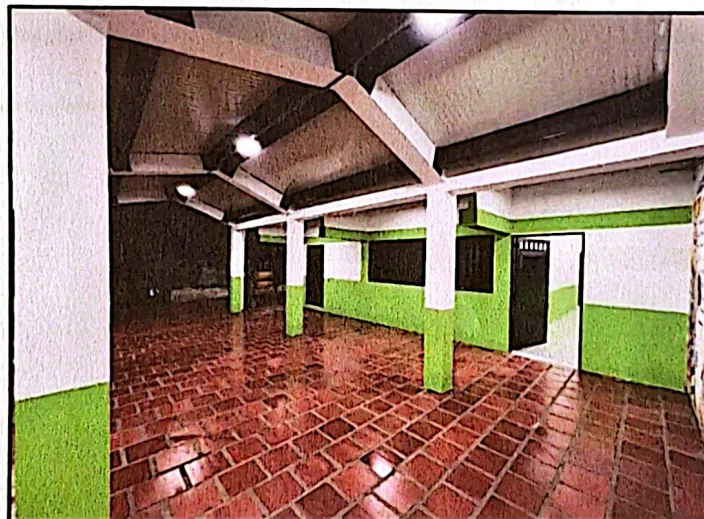
Los acabados exteriores se encuentran completamente terminados, con muros estucados y pintados con pintura tipo Koraza, sin presencia de manchas, fisuras ni desprendimientos, y con todas sus juntas debidamente emboquilladas. Dispone de canales y bajantes en ambos costados para el manejo de aguas lluvias, tres (3) interruptores sencillos, veinte (20) luminarias exteriores. Asimismo cuenta con un (1) nicho destinado al almacenamiento de las pampas de gas.
