| <br>Banca de Desarrollo Territorial | <b>ACTA DE ENTREGA Y<br/>RECIBO A SATISFACCIÓN</b> | <b>Código:</b> GES-FO-024<br><b>Versión:</b> 4<br><b>Fecha de aprobación:</b><br>18-marzo-2024<br><b>Clasificación:</b> Público |

| INFORMACIÓN DEL CONTRATO, PROYECTO, FASE O ETAPA | |
|---|---|
| <b>OBJETO DEL CONTRATO</b> | “ELABORACIÓN DE DIAGNÓSTICOS, ESTUDIOS TÉCNICOS, DISEÑOS Y EJECUCIÓN DE OBRAS DE MEJORAMIENTO EN LAS INSTITUCIONES EDUCATIVAS OFICIALES DEL DEPARTAMENTO DE NORTE DE SANTANDER (GRUPO 17), PRIORIZADAS POR EL MINISTERIO DE EDUCACIÓN NACIONAL Y VIABILIZADOS POR FINDETER.” |
| <b>NÚMERO DEL CONTRATO</b> | 058-PAF-MENPNIE-O-123-2024 |

Una vez verificados los alcances objeto del contrato, específicamente en la Institución Educativa Santa Catalina – Sede El Caracol municipio de San Calixto, se identificó que éstos se encuentran debidamente terminados, cumpliendo con los requerimientos, normas y especificaciones técnicas, y que **NO** se

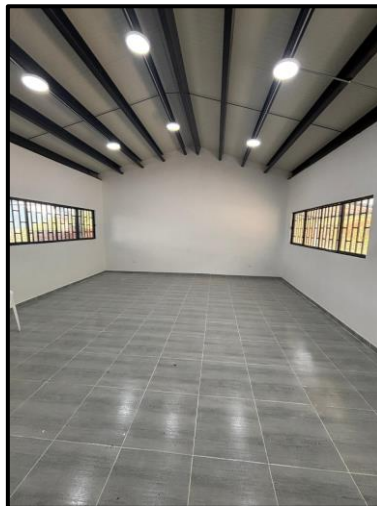
Espacio conformado por un ambiente completamente terminado, con muros estucados y pintados, sin presencia de manchas, fisuras ni desprendimientos, y con todas sus juntas debidamente emboquilladas.

El aula cuenta con un (1) interruptor triple, nueve (9) luminarias, seis (6) tomacorrientes dobles y una (1) lámpara de emergencia.

El área dispone de carpintería metálica compuesta por puerta metálica en cold rolled con su respectiva cerradura, así como ventanas metálicas en cold rolled con sus vidrios instalados en buen estado.

El acabado de piso corresponde a cerámica antideslizante, complementado con guarda escoba en cerámica instalado perimetralmente.

En la parte superior, se encuentra instalada cubierta termoacústica tipo sándwich, calibre 26, pintada a dos caras, con núcleo de poliuretano de  $e=25-30$  mm, acompañada de sus respectivos caballetes, goteros y estructura metálica conformada por perlines y correas metálicas PHR C 220x80x2.0 mm, todos con acabado anticorrosivo y pintura en buen estado

*Ilustración 2 Aula 1 intervenida*

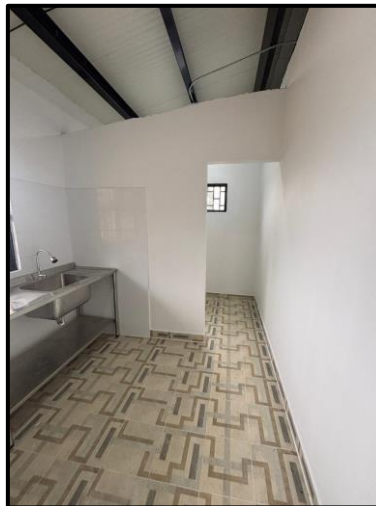
Espacio conformado por un ambiente completamente terminado, los muros cuentan con enchape a una altura de 1.80 m y pintura epóxica en la parte superior, sin presencia de manchas, fisuras ni desprendimientos, y con todas sus juntas debidamente emboquilladas. La cocina cuenta con un (1) mesón en acero inoxidable equipado con su poceta, su respectiva grifería y accesorios para su correcto funcionamiento. La cocina cuenta con un dos (2) luminarias y dos (2) tomacorrientes gfci .

El área dispone de carpintería metálica compuesta por puerta metálica en cold rolled con su respectiva cerradura, así como ventanas metálicas en cold rolled con sus vidrios instalados en buen estado.

El acabado de piso corresponde a cerámica antideslizante.

En la parte superior, se encuentra instalada cubierta termoacústica tipo sándwich, calibre 26, pintada a dos caras, con núcleo de poliuretano de  $e=25-30$  mm, acompañada de sus respectivos caballetes, goteros y estructura metálica conformada por perlines y correas metálicas PHR C 220x80x2.0 mm, todos con acabado anticorrosivo y pintura en buen estado.

*Ilustración 3 Cocina intervenida*

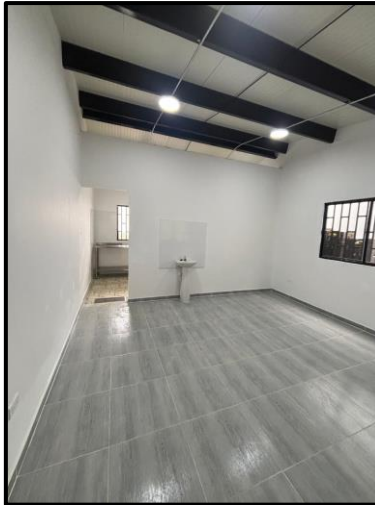
Espacio conformado por un ambiente completamente terminado, con muros estucados y pintados, sin presencia de manchas, fisuras ni desprendimientos, y con todas sus juntas debidamente emboquilladas. El área cuenta con un (1) interruptor doble, cuatro (4) luminarias, cuatro (4) tomacorrientes, Un (1) tablero eléctrico de doce (12) circuitos con espacio para totalizador, equipado con compuerta y compuesto por ocho (8) breakers de 1x20 A, un (1) breaker de 2x60 A.

El área dispone de carpintería metálica compuesta por puerta metálica en cold rolled con su respectiva cerradura, así como ventanas metálicas en cold rolled con sus vidrios instalados en buen estado.

El acabado de piso corresponde a cerámica antideslizante, complementado con guarda escoba en cerámica instalado perimetralmente.

En la parte superior, se encuentra instalada cubierta termoacústica tipo sándwich, calibre 26, pintada a dos caras, con núcleo de poliuretano de e=25–30 mm, acompañada de sus respectivos caballetes, goteros y estructura metálica conformada por perlines y correas metálicas PHR C 220x80x2.0 mm, todos con acabado anticorrosivo y pintura en buen estado.

*Ilustración 4 Comedor intervenido*

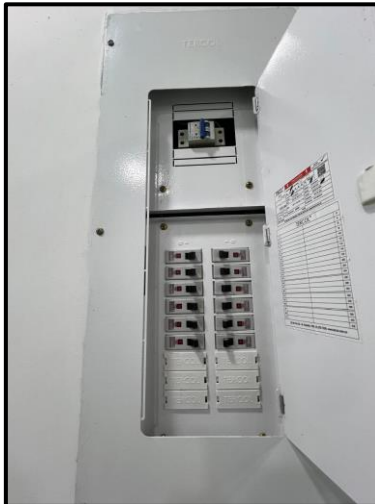
*Ilustración 5 Tablero de circuitos instalado con breakers*

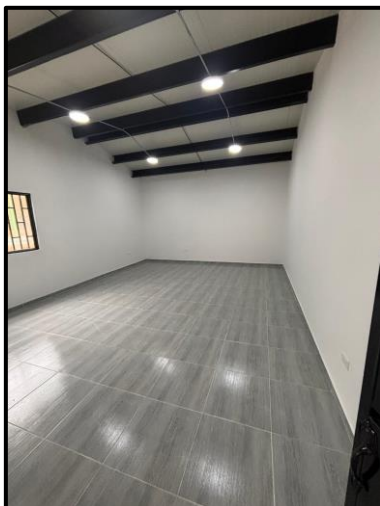
Espacio conformado por un ambiente completamente terminado, con muros estucados y pintados, sin presencia de manchas, fisuras ni desprendimientos, y con todas sus juntas debidamente emboquilladas. El área cuenta con un (1) interruptor doble, seis (6) luminarias, seis (6) tomacorrientes y una lámpara de emergencia.

El área dispone de carpintería metálica compuesta por puerta metálica en cold rolled con su respectiva cerradura, así como ventanas metálicas en cold rolled con sus vidrios instalados en buen estado.

En la parte superior, se encuentra instalada cubierta termoacústica tipo sándwich, calibre 26, pintada a dos caras, con núcleo de poliuretano de  $e=25-30$  mm, acompañada de sus respectivos caballetes, goteros y estructura metálica conformada por perlines y correas metálicas PHR C 220x80x2.0 mm, todos con acabado anticorrosivo y pintura en buen estado.

*Ilustración 6 Aula 2 intervenida*

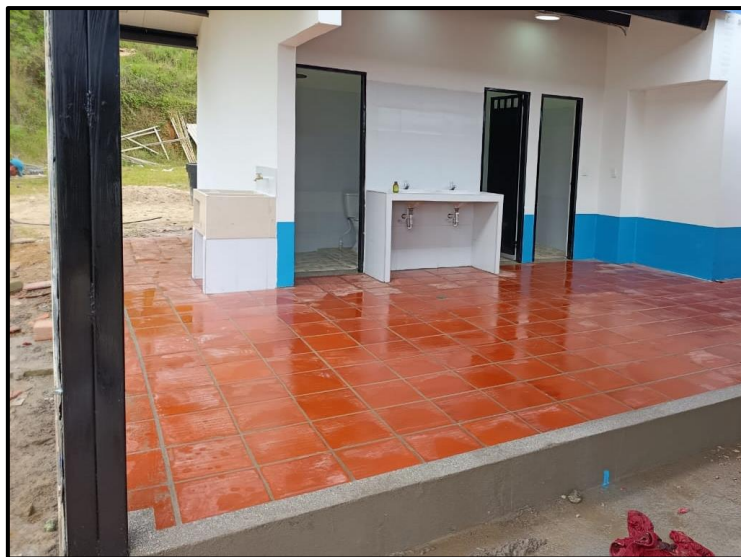
La batería sanitaria está compuesta por tres (3) sanitarios con sus respectivos bizcochos o tapas, una (1) ducha con su respectiva grifería, dos (2) lavamanos de sobreponer con su respectiva grifería, instalados sobre mesón en concreto con acabado en cerámica y un (1) lavadero prefabricado en la parte exterior. Los muros cuentan con enchape a una altura de 1.80 m y estuco plástico pintado en la parte superior restante. Se dispone de tres (3) puertas para batería sanitaria en lámina cold rolled C. 18 con anticorrosivo y acabado en pintura, cada una con su respectivo pasador en el mismo material. Asimismo, cuenta con un (1) sifón de piso en rejilla plástica, un (1) interruptor triple, un (1) interruptor sencillo y tres (3) luminarias. El acabado del piso corresponde a cerámica antideslizante.

En la parte superior, se encuentra instalada cubierta termoacústica tipo sándwich, calibre 26, pintada a dos caras, con núcleo de poliuretano de  $e=25-30$  mm, acompañada de sus respectivos caballetes, goteros y estructura metálica conformada por perlines y correas metálicas PHR C 220x80x2.0 mm, todos con acabado anticorrosivo y pintura en buen estado.

*Ilustración 7 Batería sanitaria intervenida*

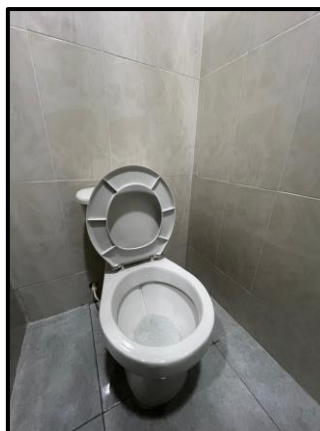
*Ilustración 8 Sanitarios intervenidos*

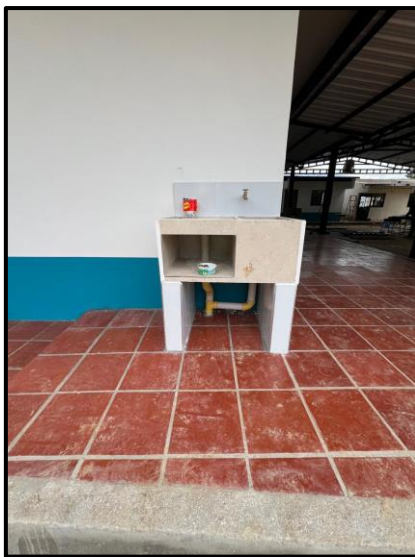
*Ilustración 9 Lavadero intervenido*

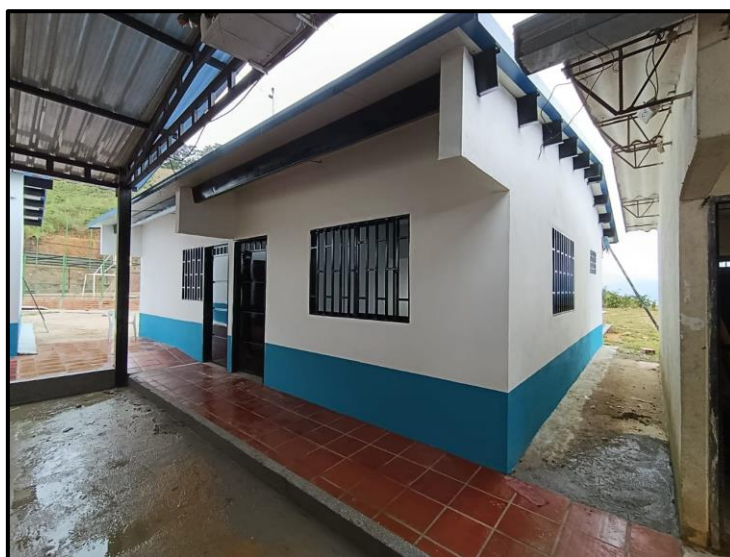
Los acabados exteriores se encuentran completamente terminados, con muros estucados y pintados con pintura tipo Koraza, sin presencia de manchas, fisuras ni desprendimientos, y con todas sus juntas debidamente emboquilladas. Dispone de canales y bajantes en ambos costados para el manejo de aguas lluvias, dos (2) interruptores sencillos, tres (3) luminarias exteriores, tres (3) lámparas tipo tortuga. Asimismo cuenta con un (1) nicho destinado al almacenamiento de las pimpinas de gas y dos sifones de piso en rejilla plástica.
