PROYECTO  
UNIDAD APLICATIVA EL REDENTOR  
BOGOTÁ D.C.

CONTRATO DE OBRA No. 68573-008-2018 (PAF-ICBF-O-001-2018)

"REVISIÓN Y COMPLEMENTACIÓN DE LOS ESTUDIOS Y DISEÑOS,  
CONSTRUCCIÓN Y PUESTA EN FUNCIONAMIENTO DE LA PRIMERA FASE  
DE LA UNIDAD APLICATIVA EL REDENTOR, EN LA CIUDAD DE BOGOTÁ  
D.C."

INFORME CONSOLIDADO DIAGNÓSTICO  
DISEÑOS

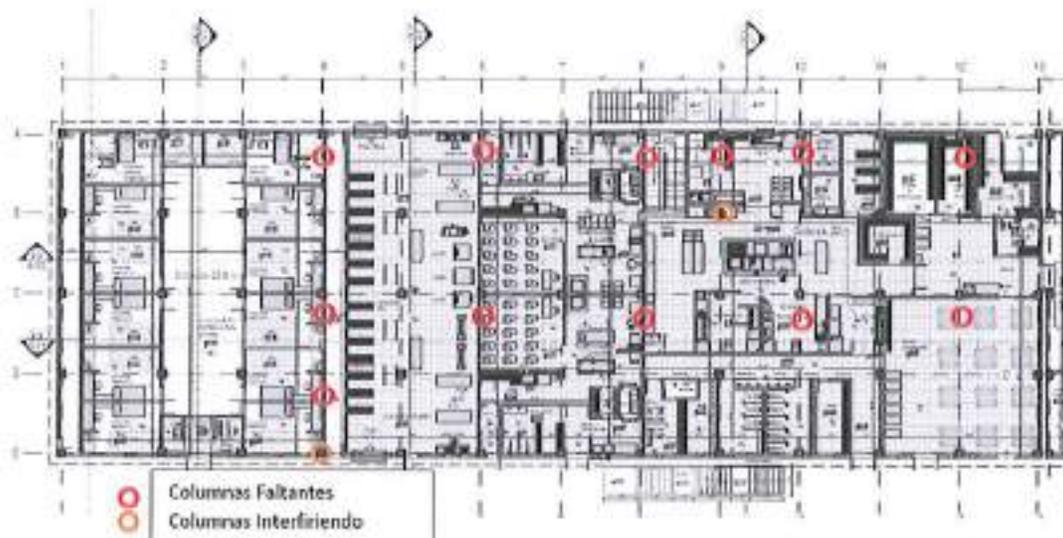
- En el Bloque C en el sobre los ejes 1-A Y 4 -A nivel 1, aparecen ductos que parecen estar planteados sobre el trazado de vigas.
- En el Bloque C nivel 1 sobre los ejes F-4 aparece una columna sobre la ducha del alojamiento de protección 6.
- Además de estas inconsistencias se requiere de la resolución del proyecto Arquitectónico frente a la coordinación técnica (Proyecto Estructural, Proyecto Hidrosanitario, Proyecto Eléctrico, y de sistemas de ventilación mecánica).
- En el bloque C además existen inconsistencias de Diseño frente a la ubicación de columnas en nodos donde deberían aparecer (Ejes: B-4, B6, B8, B10, B-12, D4, D6, D8, D10, D-12) y casos de columnas sobre equipos (Ejes: E4, B9).

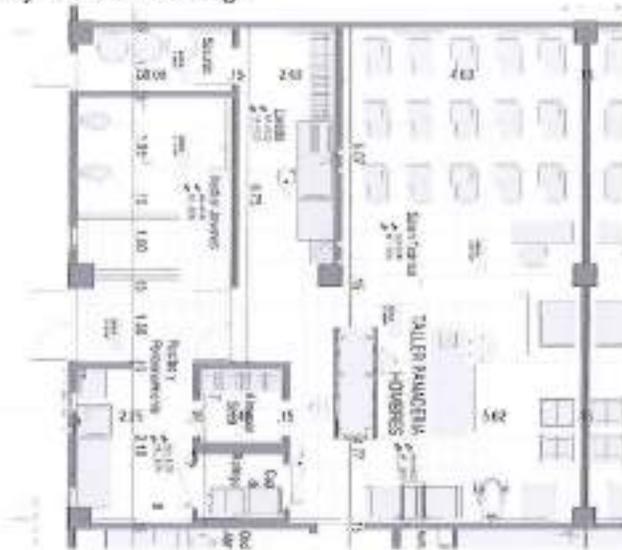
Fig. 1 Taller Panadería Bloque C Piso 1

- Los equipos que aparecen en estado PENDIENTE, no se logran identificar debido a la carencia de detalles, de especificación o de señalamiento en la planta general, y al no nombramiento correcto del bloque de dibujo del archivo dwg.

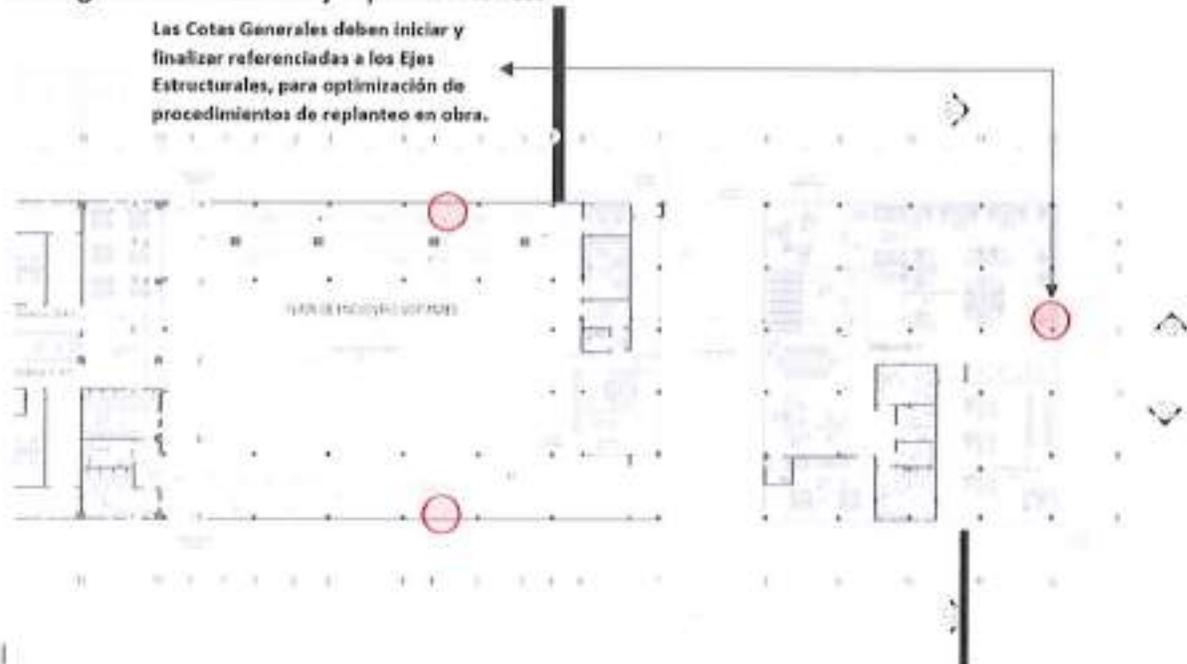
### Cotas generales en Planta y Especificaciones:

No se evidencian relaciones de Especificaciones (Acabados de piso, Muros, Tratamientos de Fachada, etc), en las plantas generales necesarias para la lectura e interpretación en sitio. A pesar de existir, una plancha de Especificaciones (PLANO DE ESPECIFICACIONES CONSECUTIVO: A 500), no estan en las mismas relacionados los espacios o su ubicación a desarrollarse en el proyecto, por lo que la lectura resulta confusa. Es necesario relacionar estas especificaciones en la planimetría del proyecto para facilitar la lectura y optimizar procedimientos de ejecución en sitio.

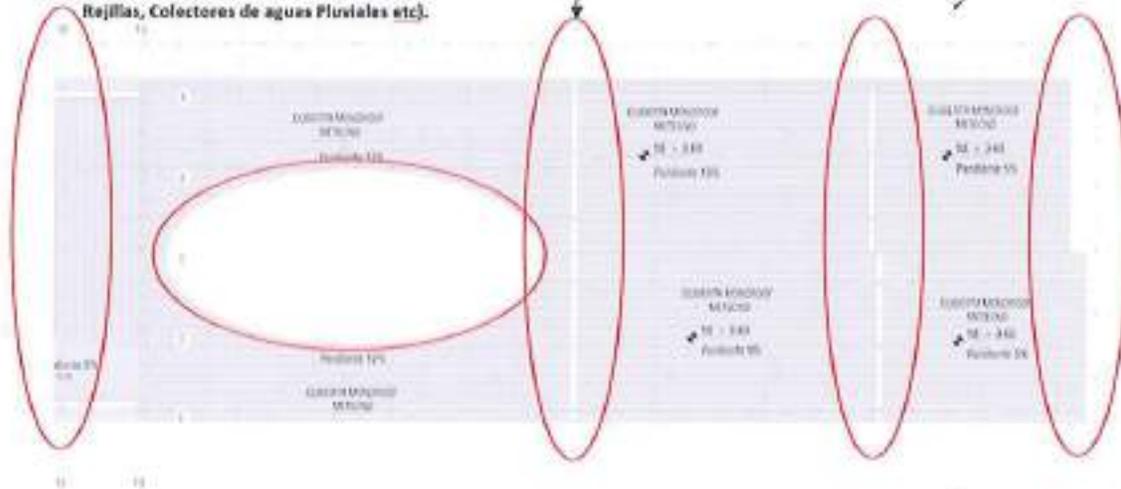
No se evidencia la coordinación técnica con los diseños Hidráulicos en lo correspondiente a sistemas de tratamiento de aguas pluviales. (Bajantes de Aguas Lluvia, Canales, Sifones, Rejillas, Colectores de aguas Pluviales etc).

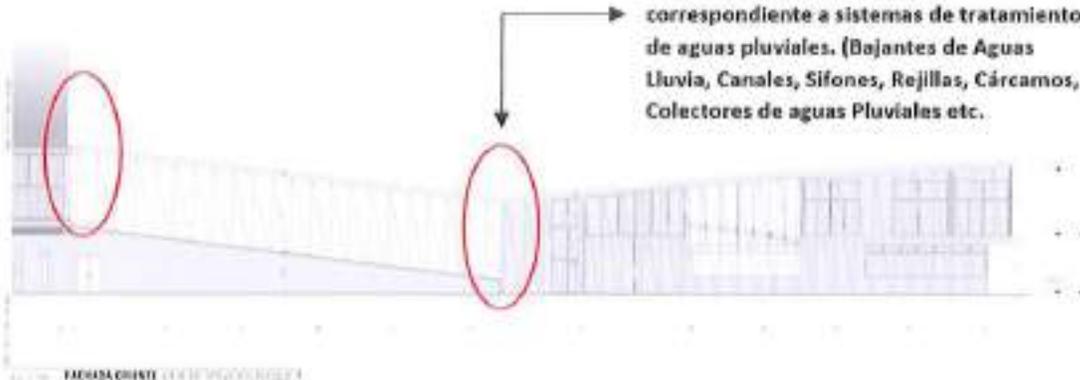
No se evidencia la coordinación técnica con los diseños Hidráulicos en lo correspondiente a sistemas de tratamiento de aguas pluviales. (Bajantes de Aguas Lluvia, Canales, Sifones, Rejillas, Cárcamos, Colectores de aguas Pluviales etc).

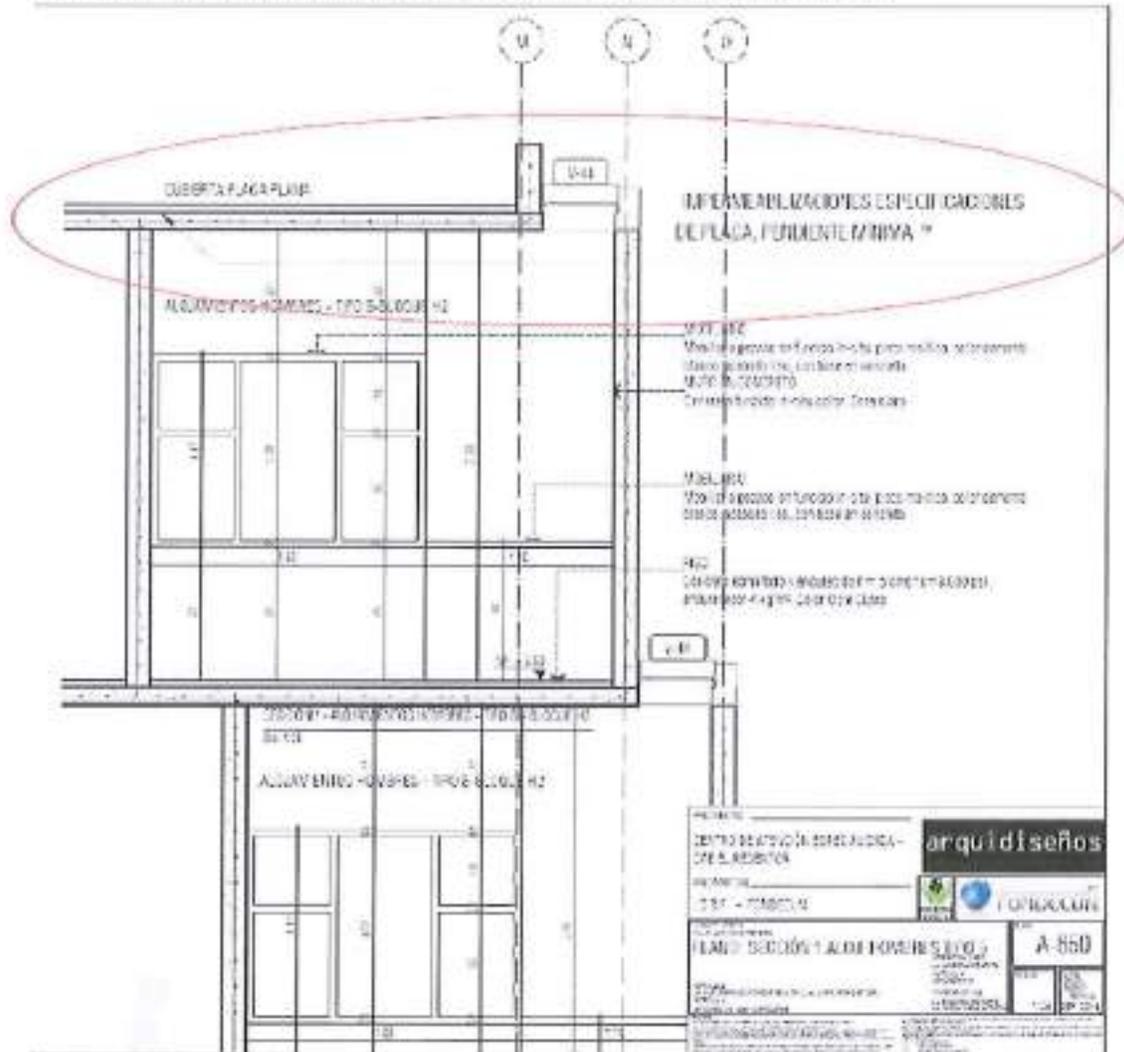
- Carencia de Especificaciones Técnicas en Secciones de Alojamientos

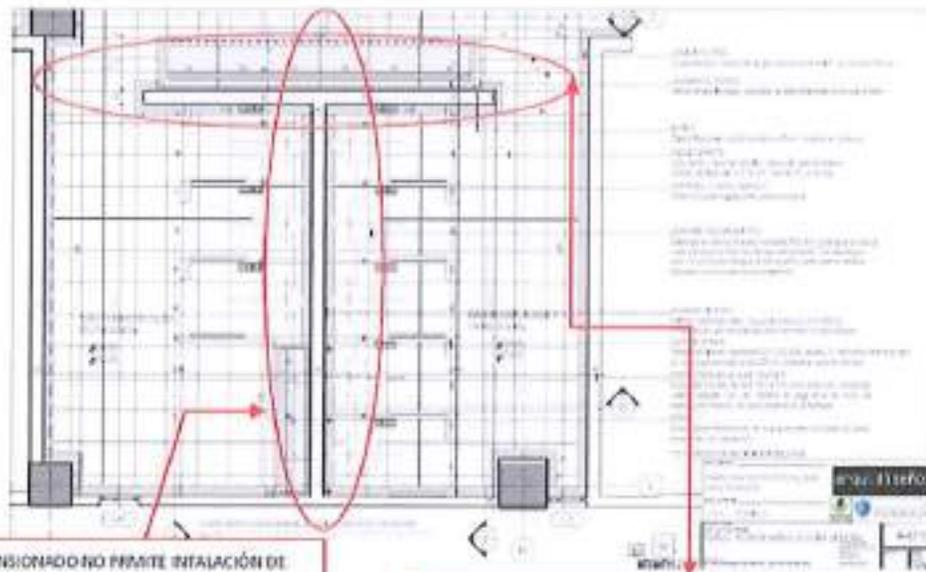
- Planta Baños Cocina General Bloque C Piso 1:

MURO PREDIMENSIONADO NO PERMITE INSTALACIÓN DE EQUIPOS DE FLUJOMETRO PUESTO QUE DIMENSION MÍNIMA DE ESTOS SE ESTIMA ENTRE 12 Y 24 cm, el muro planteado tiene una dimensión de 15 cm, y la disposición de los sanitarios enfrente obliga a su reubicación o en su defecto el planteamiento de un muro doble.

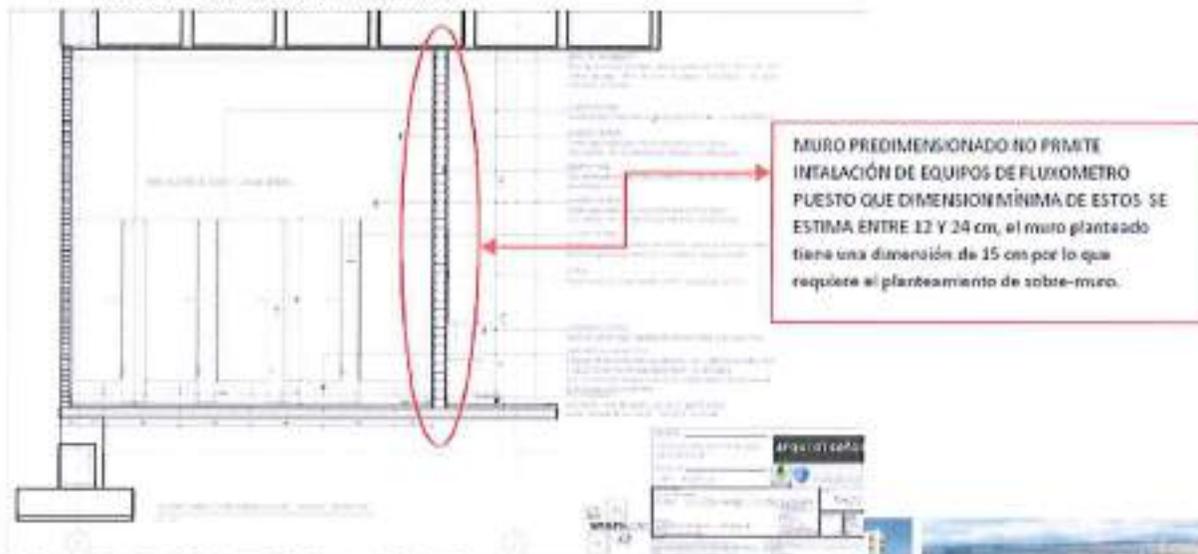
- Sección Baños Cocina General:

MURO PREDIMENSIONADO NO PERMITE INSTALACIÓN DE EQUIPOS DE FLUJOMETRO PUESTO QUE DIMENSION MÍNIMA DE ESTOS SE ESTIMA ENTRE 12 Y 24 cm, el muro planteado tiene una dimensión de 15 cm por lo que requiere el planteamiento de sobre-muro.

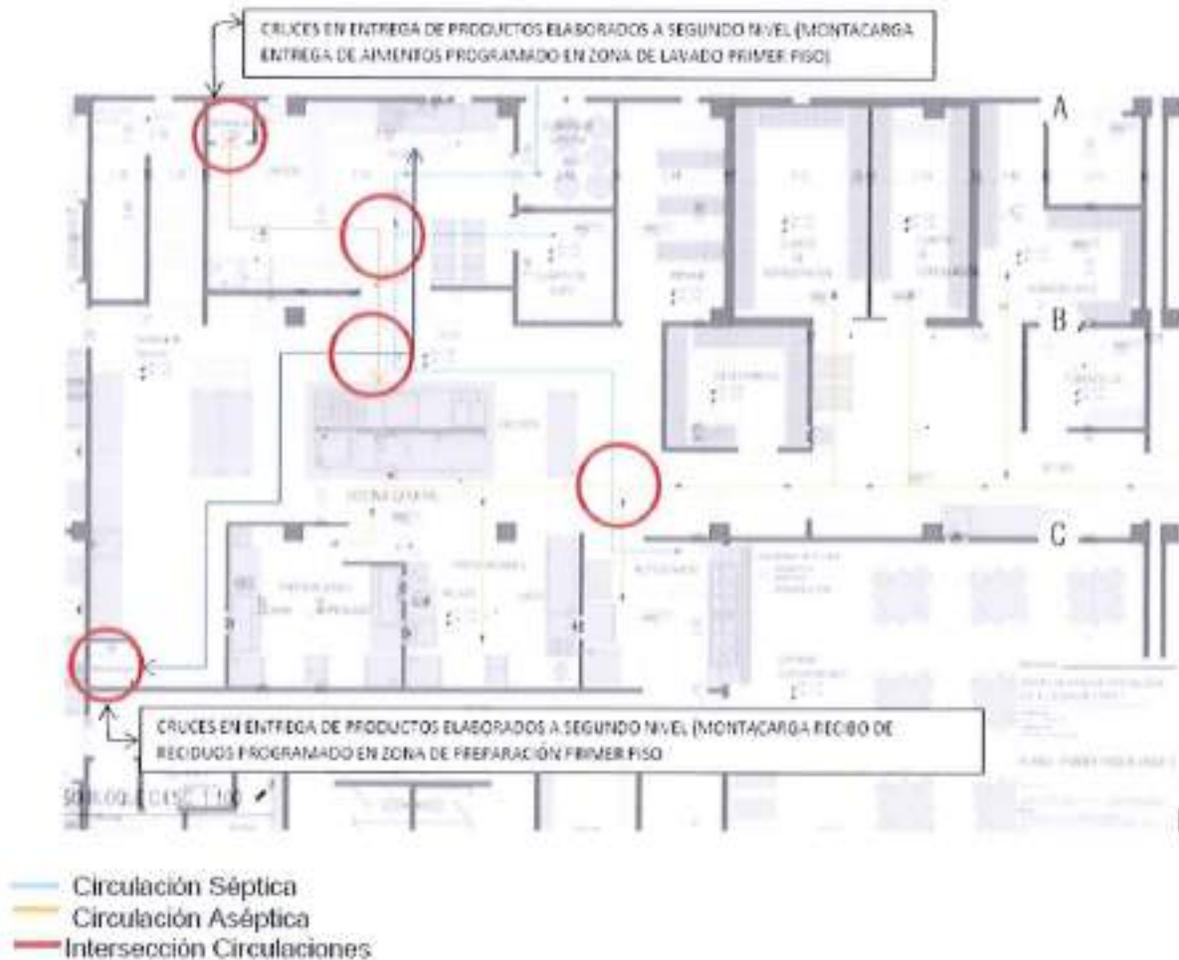
- PLANTA COCINA GENERAL BLOCQUE C PSO 1:

- La distribución de la cocina presenta un cruce de distribución entre el flujo de circulación de entrega de alimentos y la recepción de menaje, es decir, aparece un cruce entre la ruta de circulación aséptica (Productos Elaborados) y la ruta de circulación séptica (Residuos Sólidos). Se requiere la reevaluación de esta distribución para dar cumplimiento a los lineamientos sobre flujos de circulación establecidos en la norma GTS USNA 009.

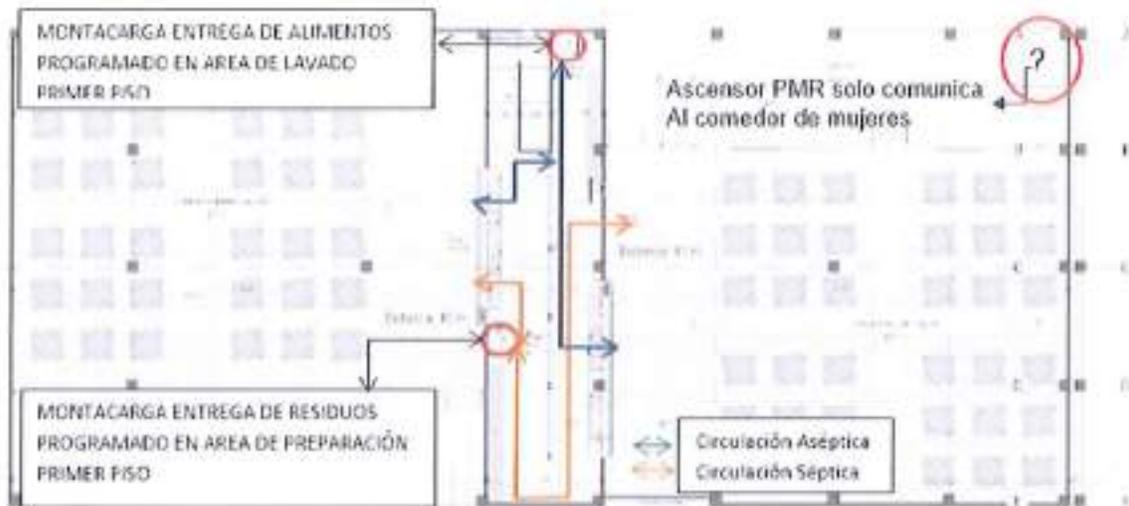
• PLANTA COCINA GENERAL BLOQUE C PISO 2:

- En el área de comedor del Bloque C Segundo nivel se evidencia también la intersección entre el área de entrega de Productos Elaborados (Alimentos) y el menaje (residuos sólidos), por lo que se requiere redistribuir la función de entrega y recibido de productos y residuos para dar cumplimiento la separación entre circulaciones sépticas y asepticas.
- SECCIÓN A COCINA GENERAL BLOQUE C:

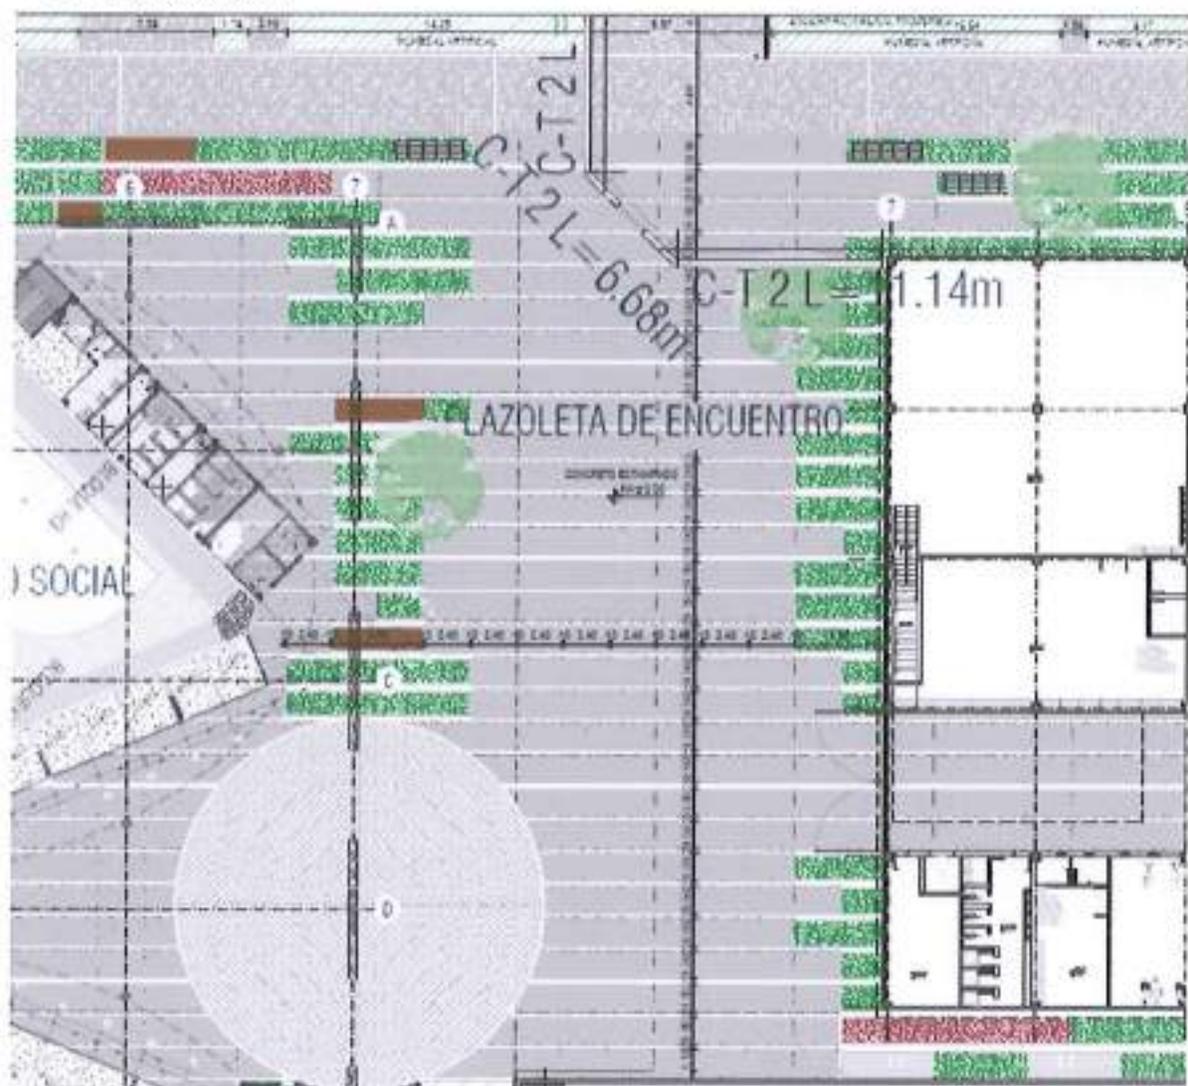
Esc 1/250 **PISOS EXTERIORES / PLANTA PLAZOLETA DE ENCUENTRO HOMBRES**

- No aparecen especificaciones de franjas de compactación o bordillos de confinamiento.
- No se evidencian canales cañuelas sistemas de sumideros, para tratamientos de aguas pluviales (Aguas Lluvias), se requiere coordinación con estudios hidrosanitarios para la inclusión de estos sistemas

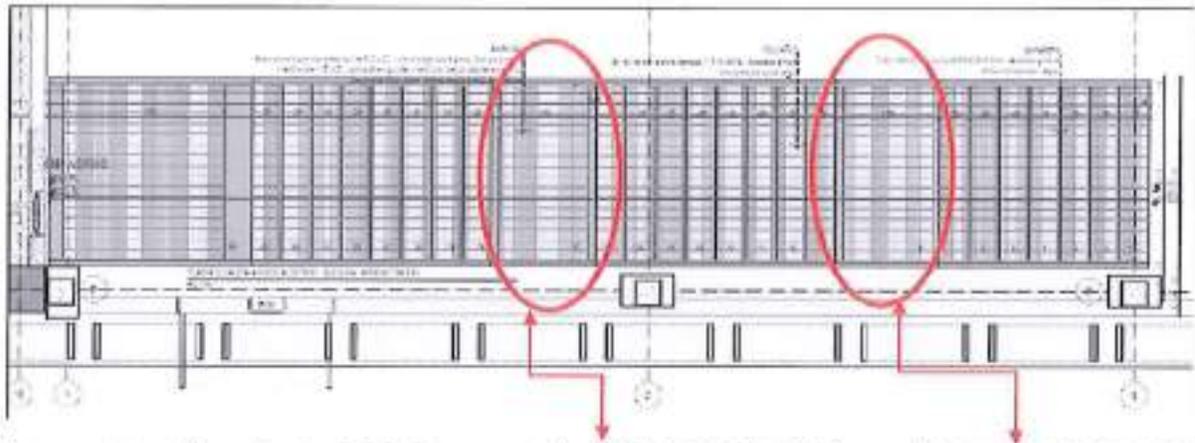
De acuerdo al lineamiento 3.1.5 Descansos, de la NTC 4145(Referida en el Numeral K.3.8.3.4 del REGLAMENTO NSR 10) Los descansos deben tener el ancho y la profundidad mínima coincidiendo con el ancho de la escalera. En este caso el ancho de la escalera proyectado de 1,66 m, no coincide con la profundidad proyectada en los descansos que están planteados de 1,00 m, se requiere evaluar la pertinencia de estas profundidades para su ajuste.

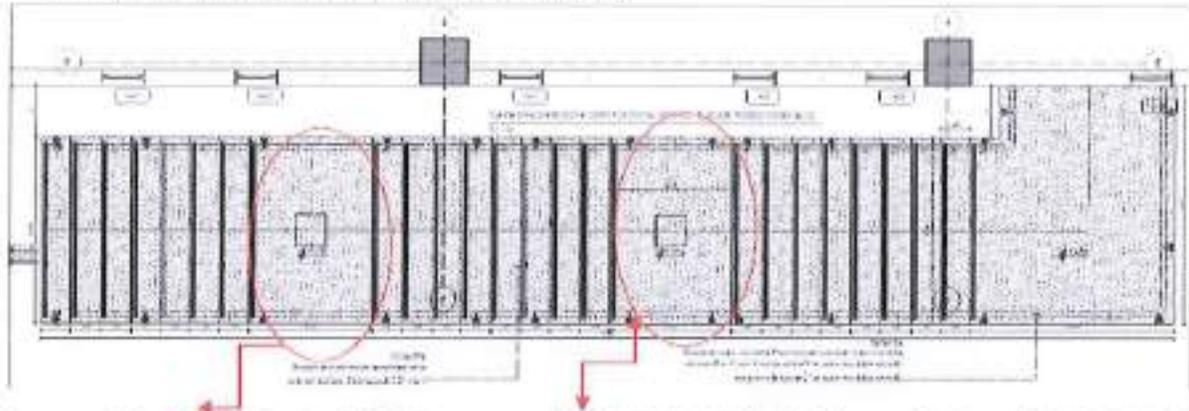
• Planta Escaleras Bloque B Equipo Psicosocial:

De acuerdo al lineamiento 3.1.5 Descansos, de la NTC 4145(Referida en el Numeral K.3.8.3.4 del REGLAMENTO NSR 10) Los descansos deben tener el ancho y la profundidad mínima coincidiendo con el ancho de la escalera. En este caso el ancho de la escalera proyectado de 1,80 m, no coincide con la profundidad proyectada en los descansos que están planteados de 1,20 m, se requiere evaluar la pertinencia de estas profundidades para su ajuste.

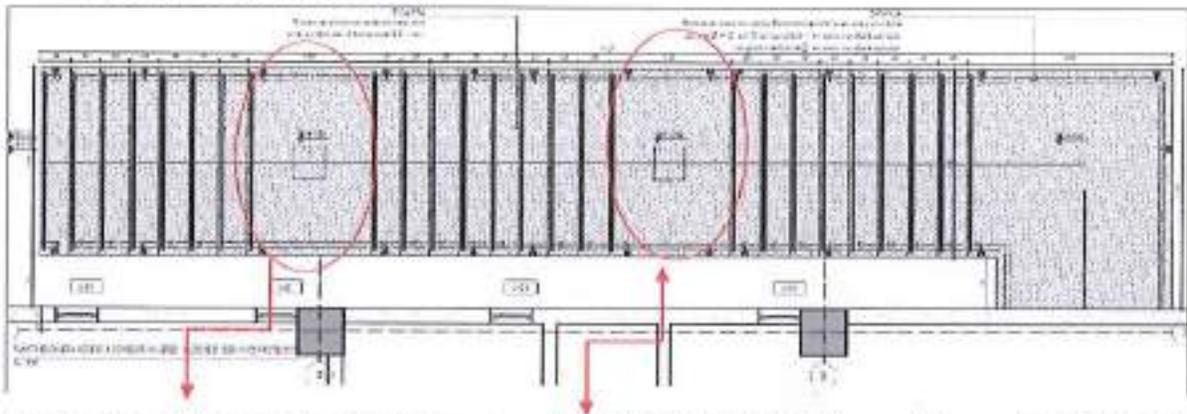
• Escalera Comedor Bloque C:

De acuerdo al lineamiento 3.1.5 Descansos, de la NTC 4145(Referida en el Numeral K.3.8.3.4 del REGLAMENTO NSR 10) los descansos deben tener el ancho y la profundidad mínima coincidiendo con el ancho de la escalera. En este caso el ancho de la escalera proyectado de 1,80 m, no coincide con la profundidad proyectada en los descansos que están planteados de 1,20 m, se requiere evaluar la pertinencia de estas profundidades para su ajuste.

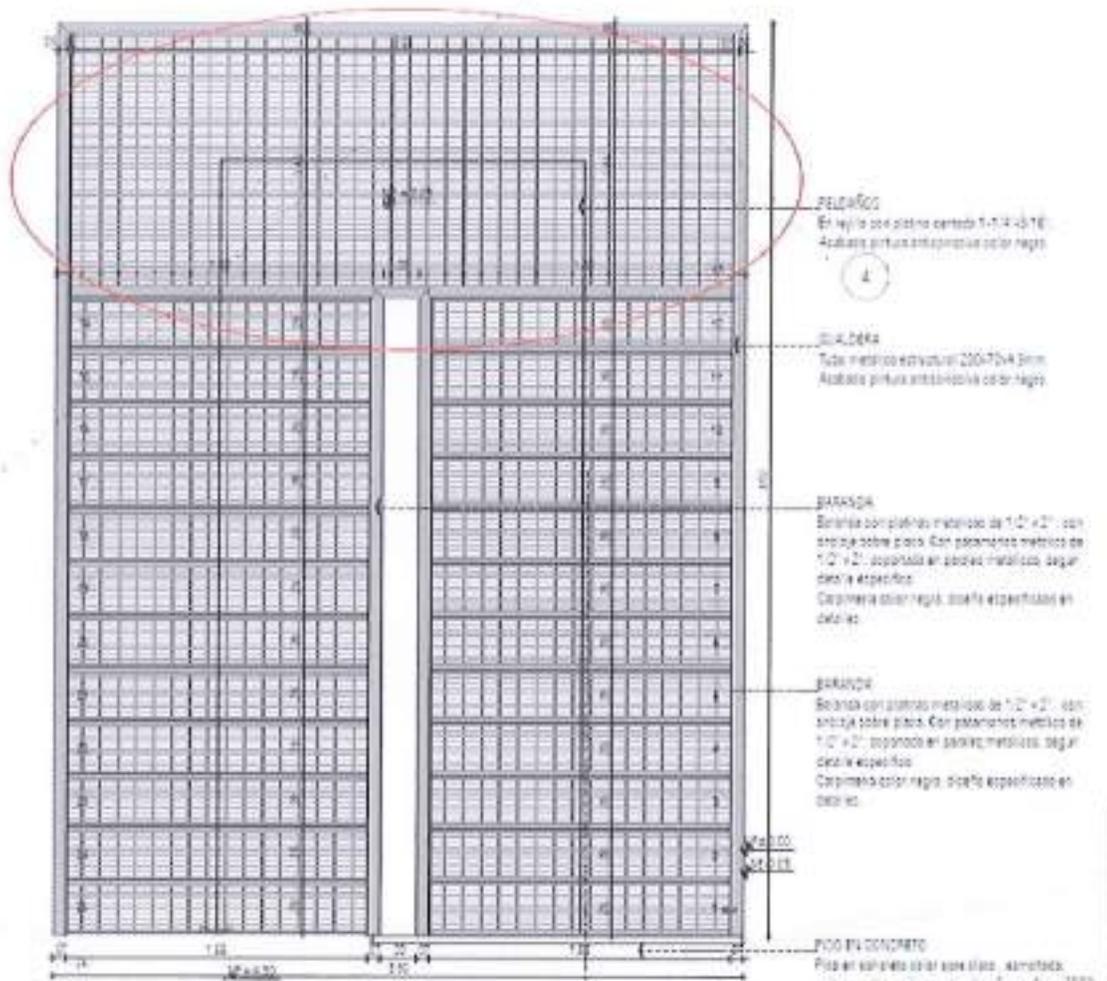
• Escalera bloque D

De acuerdo al lineamiento 3.1.5 Descansos, de la NTC 4145(Referida en el Numeral K.3.8.3.4 del **REGLAMENTO NSR 10**) Los descansos deben tener el ancho y la profundidad mínima coincidiendo con el ancho de la escalera. En este caso el ancho de la escalera proyectado de 1,80 m, no coincide con la profundidad proyectada en los descansos que están planteados de 1,20 m, se requiere evaluar la pertinencia de estas profundidades para su ajuste.

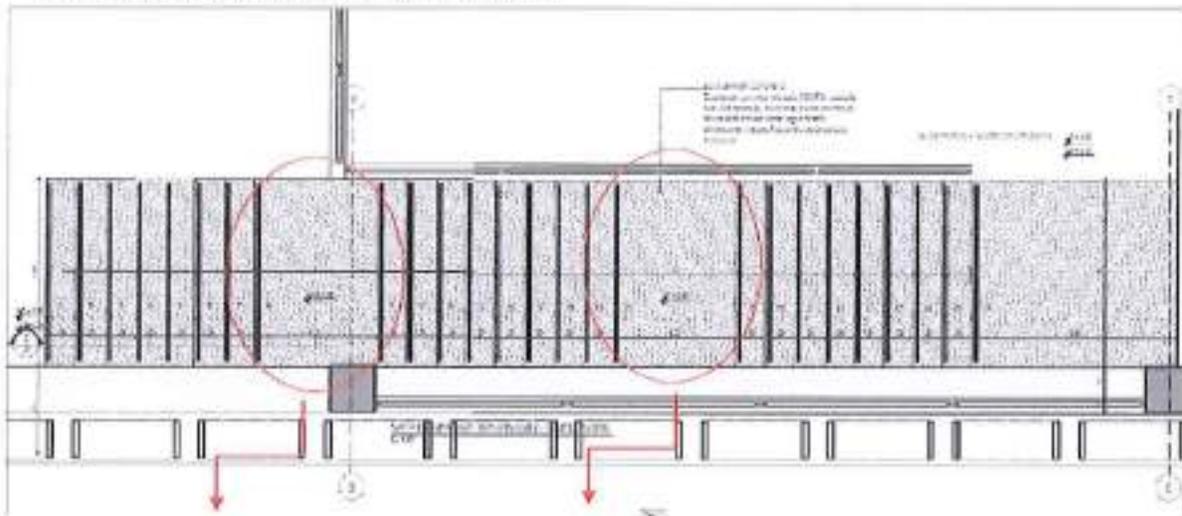
• Escaleras Salón Teóricos Bloques M y H

De acuerdo al lineamiento 3.1.5 Descansos, de la NTC 4145(Referida en el Numeral K.3.8.3.4 del REGLAMENTO NSR 10) Los descansos deben tener el ancho y la profundidad mínima coincidiendo con el ancho de la escalera. En este caso el ancho de la escalera proyectado de 1,80 m, no coincide con la profundidad proyectada en los descansos que están planteados de 1,20 m, se requiere evaluar la pertinencia de estas profundidades para su ajuste.

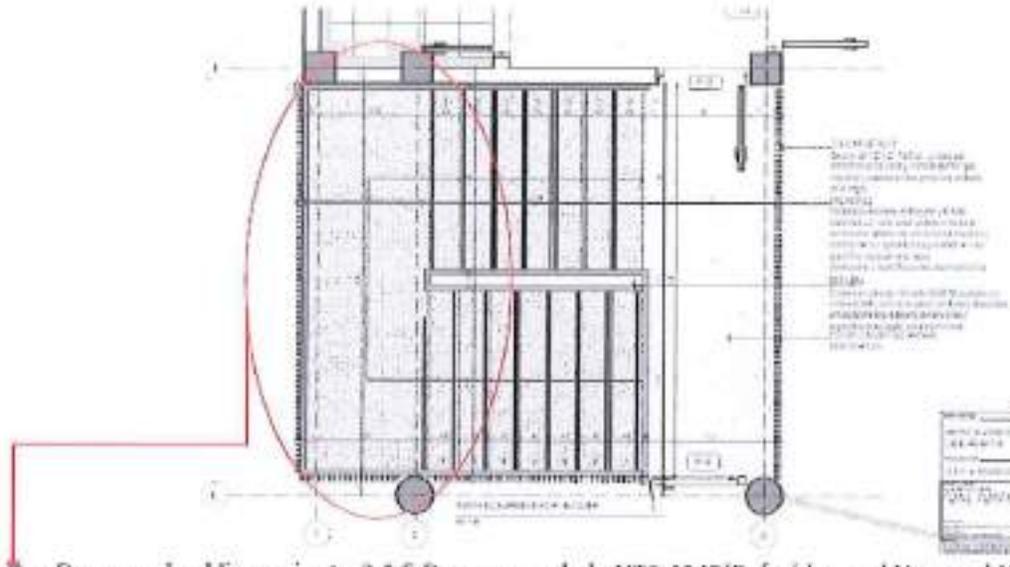
• Escalera Educador Bloques M y H:

De acuerdo al lineamiento 3.1.5 Descansos, de la NTC 4145(Referida en el Numeral K.3.8.3.4 del REGLAMENTO NSR 10) Los descansos deben tener el ancho y la profundidad mínima coincidiendo con el ancho de la escalera. En este caso el ancho de la escalera proyectado de 1,80 m, no coincide con la profundidad proyectada en los descansos que están planteados de 1,20 m, se requiere evaluar la pertinencia de estas profundidades para su ajuste.

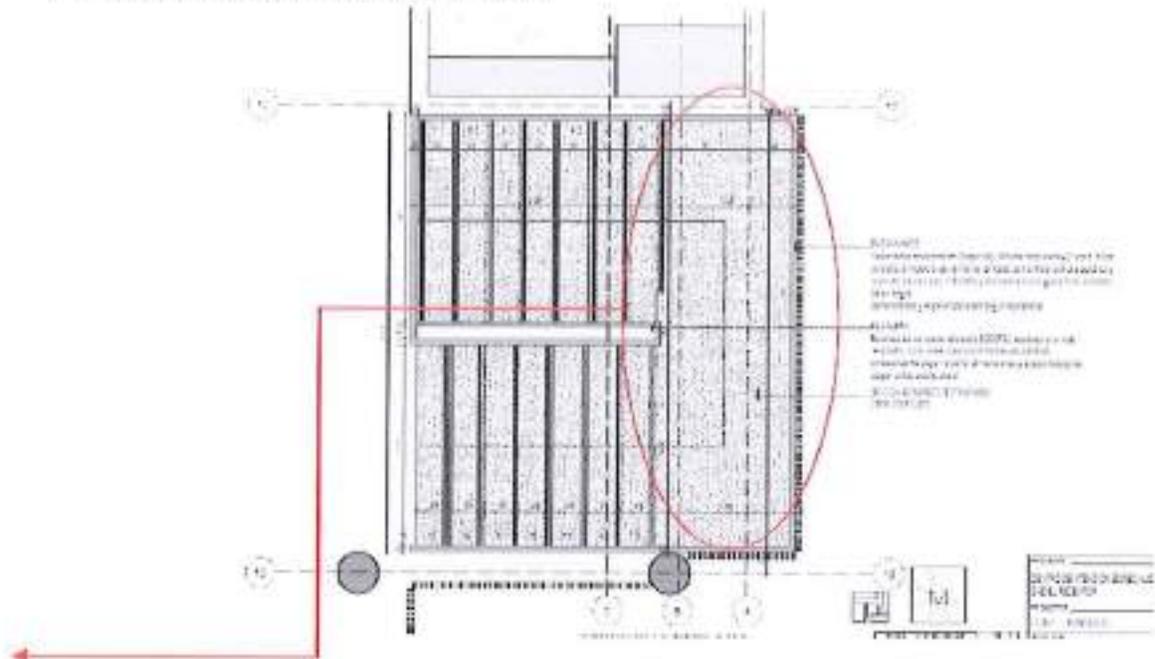
• Escaleras Alojamiento Bloques H y M:

De acuerdo al lineamiento 3.1.5 Descansos, de la NTC 4145(Referida en el Numeral K.3.8.3.4 del REGLAMENTO NSR 10) Los descansos deben tener el ancho y la profundidad mínima coincidiendo con el ancho de la escalera. En este caso el ancho de la escalera proyectado de 1,80 m, no coincide con la profundidad proyectada en los descansos que están planteados de 1,20 m, se requiere evaluar la pertinencia de estas profundidades para su ajuste.

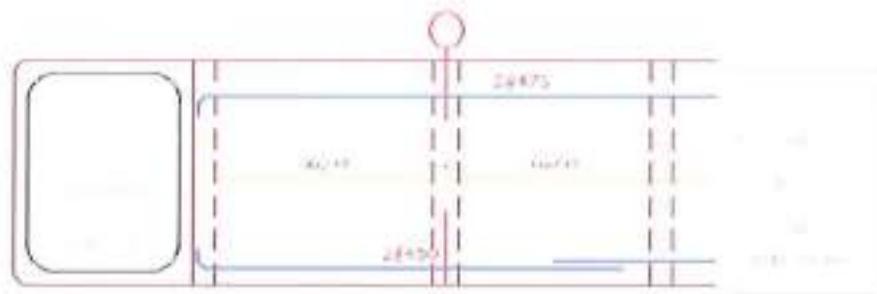
- En los planos de despieces se evidencia que las viguetas de 15 cm presentan un recubrimiento de 4cm, estribo #3 y 2 barras #4 o #5, condiciones que impiden cumplir con el recubrimiento mínimo presentado en C.7.6, y algunos casos, como la zona de traslape, inclusive es imposible físicamente colocar las barras que se indican en el despiece. Esta concentración de refuerzo y la falta de espaciamiento puede causar hormigueros y un agrietamiento por esfuerzo cortante o retracción.

Imagen tomada de los planos

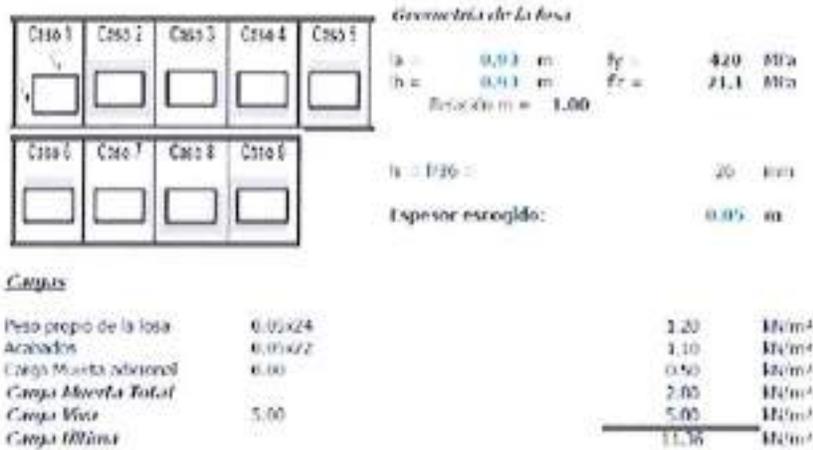
En el diseño de la losa no se contempla el peso de las particiones. Evidentemente, el diseño de la losa no cumplirá con las condiciones de carga a las cuales se verá sometida realmente.

Tipo de soporte CASO Nº 1

Al contar con particiones susceptibles de daño, se requiere revisar deflexiones de acuerdo a lo descrito en C.9.5.3, es decir,  $l/240$ . Teniendo en cuenta las dimensiones de los elementos, la carga sobrepuesta y las luces que presentan vigas y viguetas es posible afirmar que se presentarían deflexiones excesivas, daños en los elementos no estructurales y sobreesfuerzos en placas, vigas y viguetas.

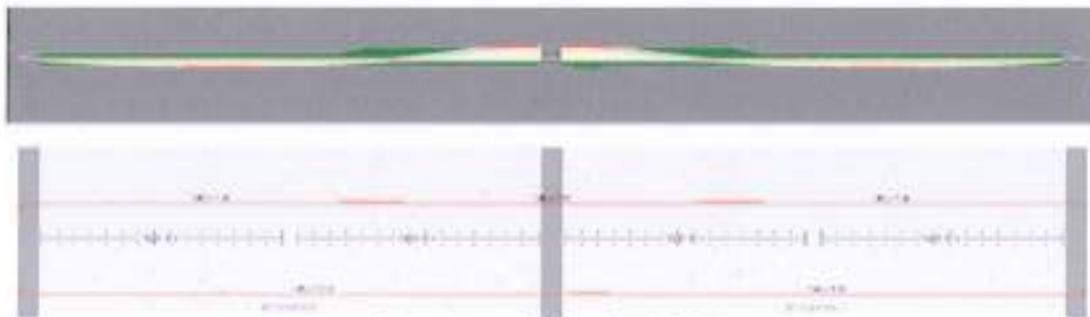
- Existen viguetas que tienen luces muy largas para la sección y el refuerzo indicado en planos. Por ejemplo, las viguetas cercanas al eje D', B', 4, 6, 10 y 12. A continuación, se muestra el ejemplo de la vigueta 32-c, la cual tiene el mayor refuerzo y aun así resulta insuficiente.

Imagen tomada del archivo DCC3

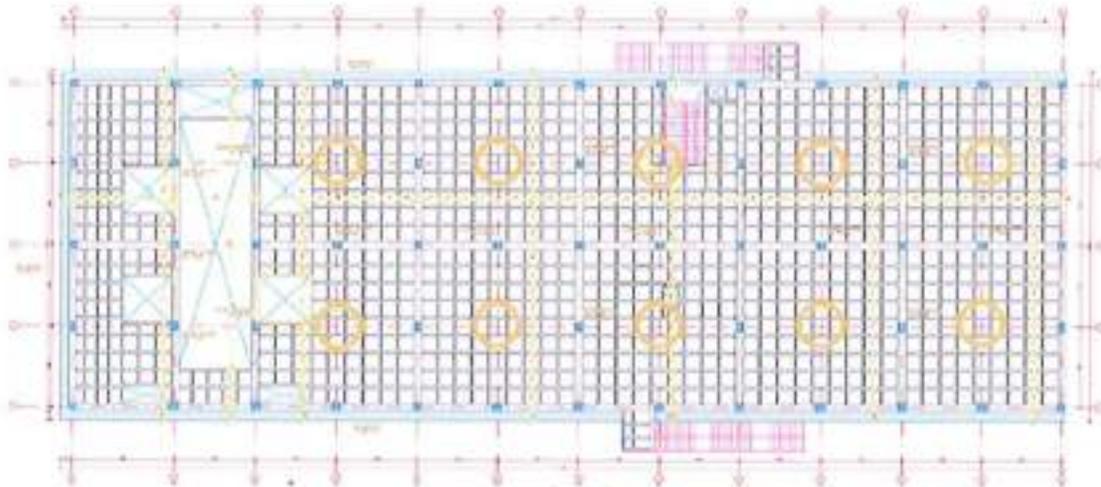
- No hay plano de localización de columnas.
- Existen varios tramos intermedios, sobre los ejes D' y B'; en los ejes 4, 6, 8, 10 y 12 que no tienen columna. No se entiende a qué se debe esta condición si la arquitectura lo permite.

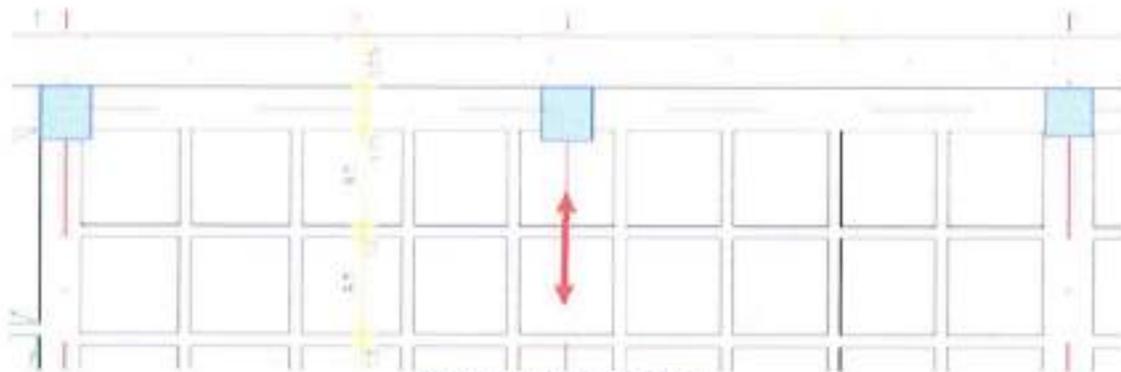
- Existen varias columnas que se encuentran libres en una dirección, esto genera efectos de esbeltez y por lo tanto sobreesfuerzos y deformaciones considerables en las columnas, provocando que el diseño actual resulte insuficiente. No se cumplen las condiciones de esbeltez especificadas en C.10.10.1. Esta condición impide que el sistema estructural se comporte como sistema apórticado y hace que las columnas trabajen como un péndulo invertido, por lo cual deberían diseñarse para trabajar prácticamente dentro del rango elástico.

Imagen tomada de los planos

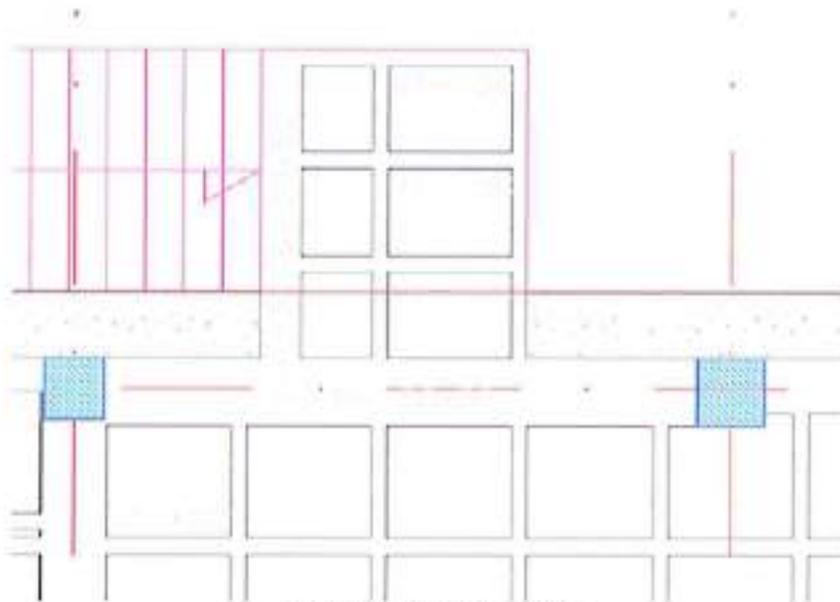
Las vigas 113C y 114C se encuentran en voladizo, no llegan a la columna y reciben la carga de la escalera, muchas condiciones desfavorables para garantizar su adecuado funcionamiento y más teniendo en cuenta que la viga sólo cuenta con refuerzo mínimo.

Imagen tomada de los planos

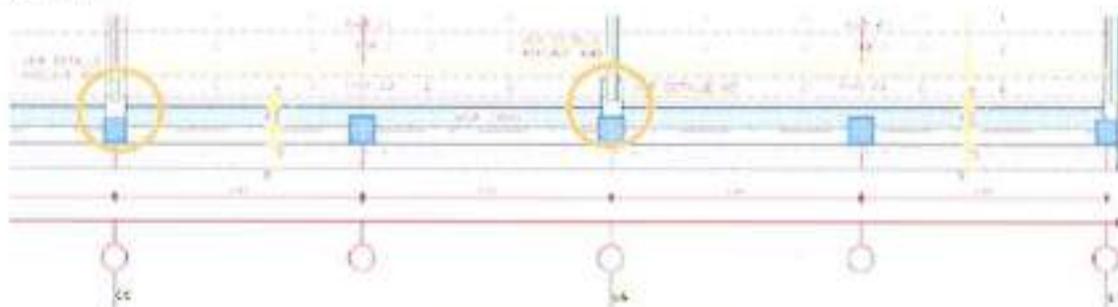
En los costados sur y norte, sobre el eje F y A, se encuentran ubicadas unas ménsulas que interrumpen la viga canal.

Imagen tomada de los planos

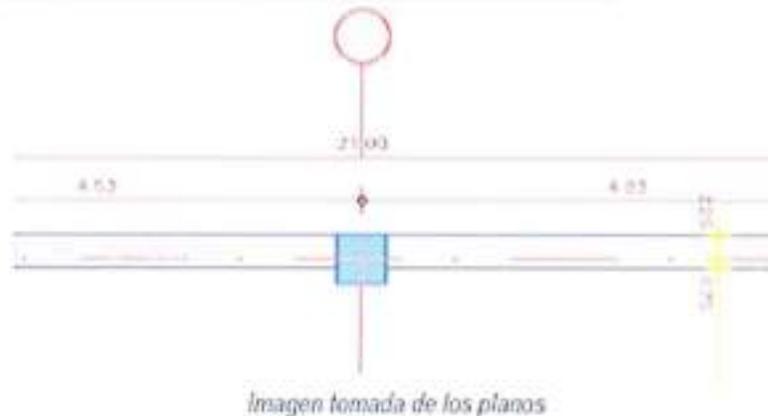
- No hay plano de localización de columnas
- Hay columnas que no presentan arriostramientos en una dirección, esto implicaría problemas de esbeltez y por lo tanto un inadecuado funcionamiento de la columna.

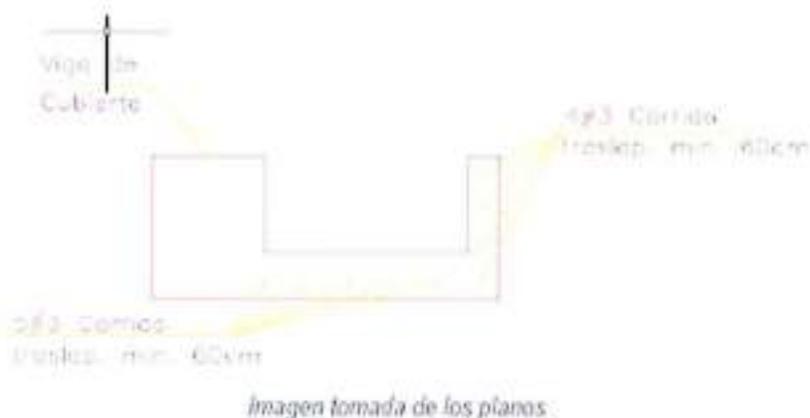
Se recomienda gancho de 90° y una mayor extensión del gancho para garantizar el adecuado funcionamiento de la viga canal.

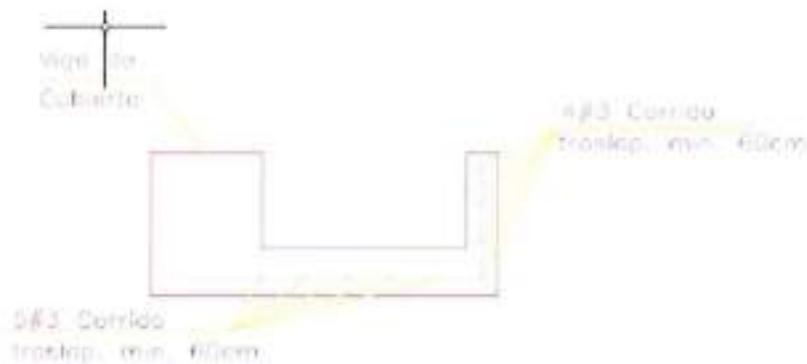
Se recomienda gancho de 90° y una mayor extensión del gancho para garantizar el adecuado funcionamiento de la viga canal.

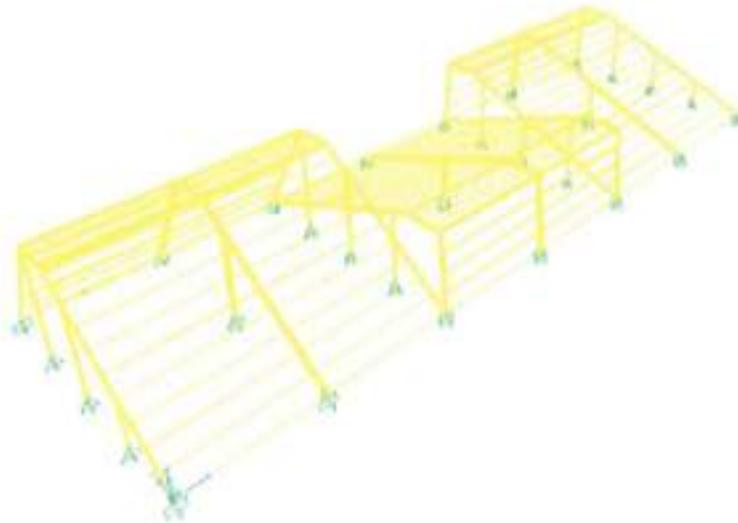
Modelo Matemático Elaborado en Sap 2000

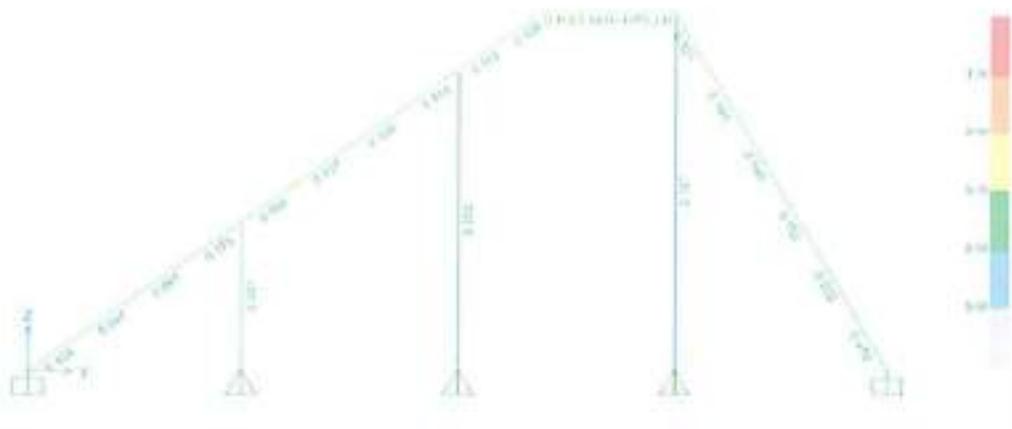
De acuerdo a las solicitaciones de carga establecidas en NSR-10 (Muerta-Viva-Granizo-Viento-Sismo) y las combinaciones de diseño se determina el índice de esfuerzo al cual está trabajando cada elemento estructural como se indica en la figura. Para este pórtico el valor máximo de esfuerzo es de 0.41 es decir que el pórtico se encuentra trabajando a un 41% de su capacidad.

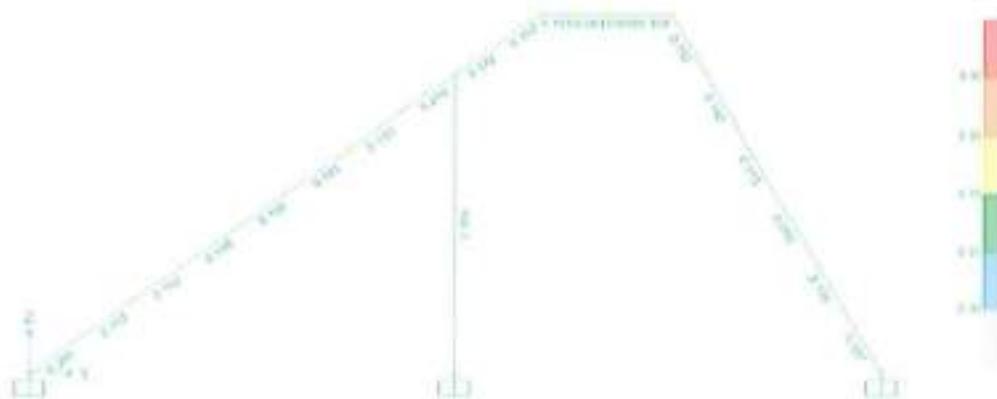
De acuerdo a las solicitaciones de carga establecidas en NSR-10 (Muerta-Viva-Granizo-Viento-Sismo) y las combinaciones de diseño se determina el índice de esfuerzo al cual está trabajando cada elemento estructural como se indica en la figura, para este pórtico el valor máximo de esfuerzo es de 0.38 es decir que el pórtico se encuentra trabajando a un 38% de su capacidad.

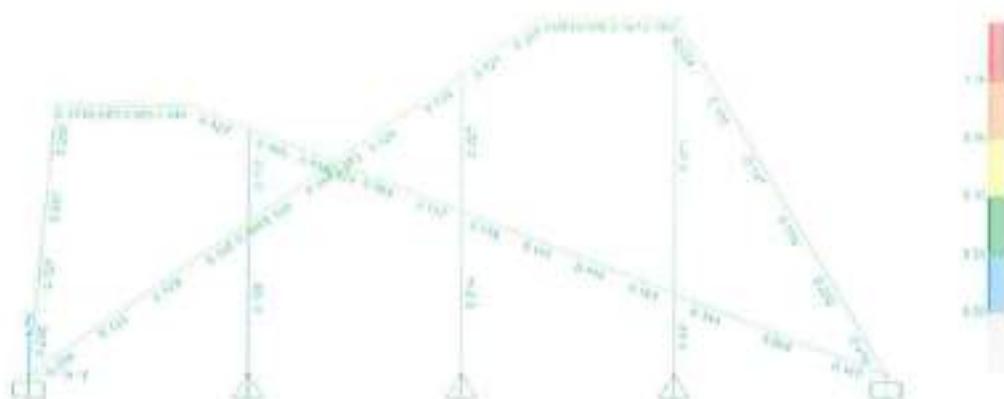
De acuerdo a las solicitaciones de carga establecidas en NSR-10 (Muerta-Viva-Granizo-Viento-Sismo) y las combinaciones de diseño se determina el índice de esfuerzo al cual está trabajando cada elemento estructural como se indica en la figura, para este pórtico el valor máximo de esfuerzo es de 0.41 es decir que el pórtico se encuentra trabajando a un 41% de su capacidad.

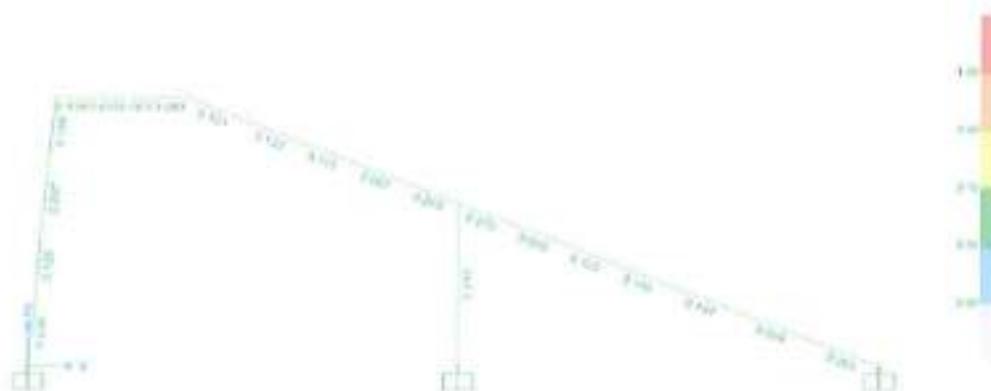
De acuerdo a las solicitaciones de carga establecidas en NSR-10 (Muerta-Viva-Granizo-Viento-Sismo) y las combinaciones de diseño se determina el índice de esfuerzo al cual está trabajando cada elemento estructural como se indica en la figura, para este pórtico el valor máximo de esfuerzo es de 0.27 es decir que el pórtico se encuentra trabajando a un 27% de su capacidad.

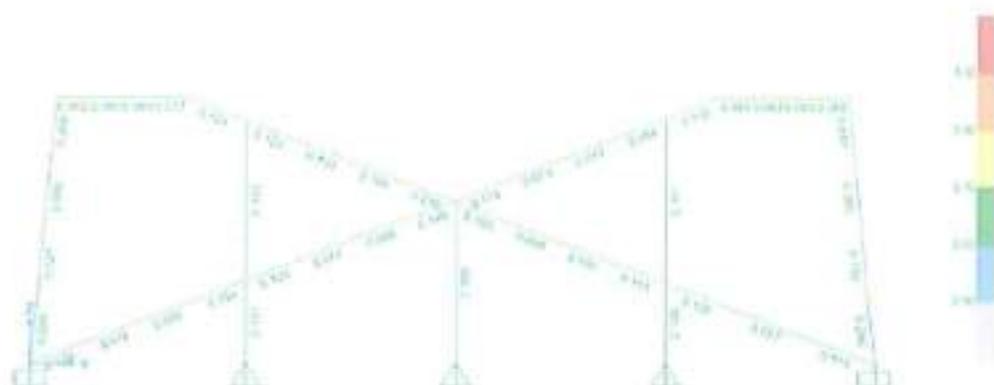
De acuerdo a las solicitaciones de carga establecidas en NSR-10 (Muerta-Viva-Granizo-Viento-Sismo) y las combinaciones de diseño se determina el índice de esfuerzo al cual está trabajando cada elemento estructural como se indica en la figura, para este pórtico el valor máximo de esfuerzo es de 0.27 es decir que el pórtico se encuentra trabajando a un 27% de su capacidad.

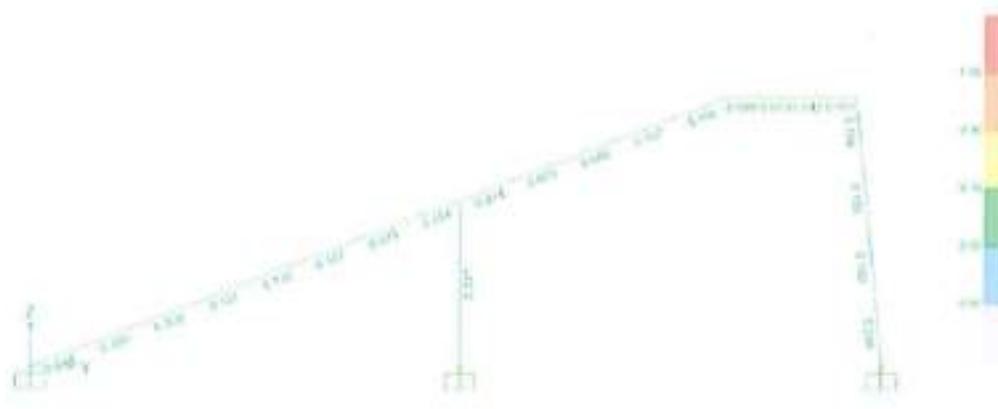
De acuerdo a las solicitaciones de carga establecidas en NSR-10 (Muerta-Viva-Granizo-Viento-Sismo) y las combinaciones de diseño se determina el índice de esfuerzo al cual está trabajando cada elemento estructural como se indica en la figura, para este pórtico el valor máximo de esfuerzo es de 0.25 es decir que el pórtico se encuentra trabajando a un 25% de su capacidad.
