PROYECTO  
UNIDAD APLICATIVA EL REDENTOR  
BOGOTÁ D.C.

CONTRATO DE OBRA No. 68573-008-2018 (PAF-ICBF-O-001-2018)

"REVISIÓN Y COMPLEMENTACIÓN DE LOS ESTUDIOS Y DISEÑOS,  
CONSTRUCCIÓN Y PUESTA EN FUNCIONAMIENTO DE LA PRIMERA FASE  
DE LA UNIDAD APLICATIVA EL REDENTOR, EN LA CIUDAD DE BOGOTÁ  
D.C."

INFORME CONSOLIDADO DIAGNÓSTICO  
DISEÑOS

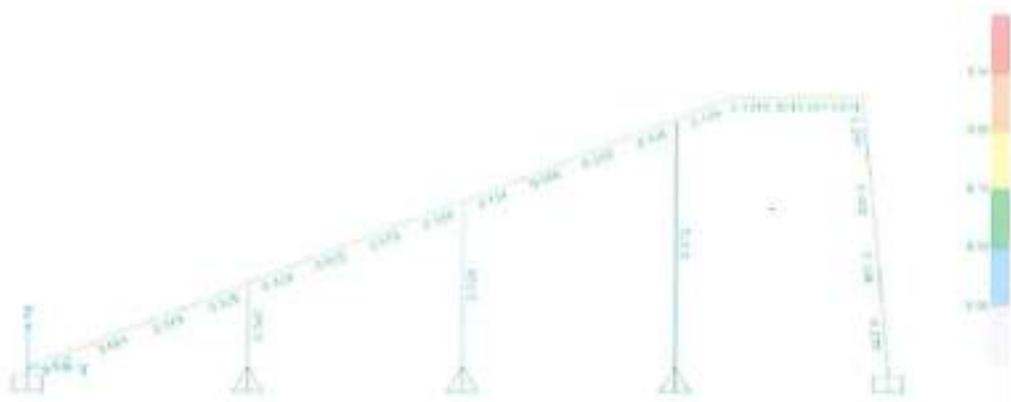
De acuerdo a las sollicitaciones de carga establecidas en NSR-10 (Muerta-Viva-Granizo-Viento-Sismo) y las combinaciones de diseño se determina el índice de esfuerzo al cual está trabajando cada elemento estructural como se indica en la figura, para este pórtico el valor máximo de esfuerzo es de 0.30 es decir que el pórtico se encuentra trabajando a un 30% de su capacidad.

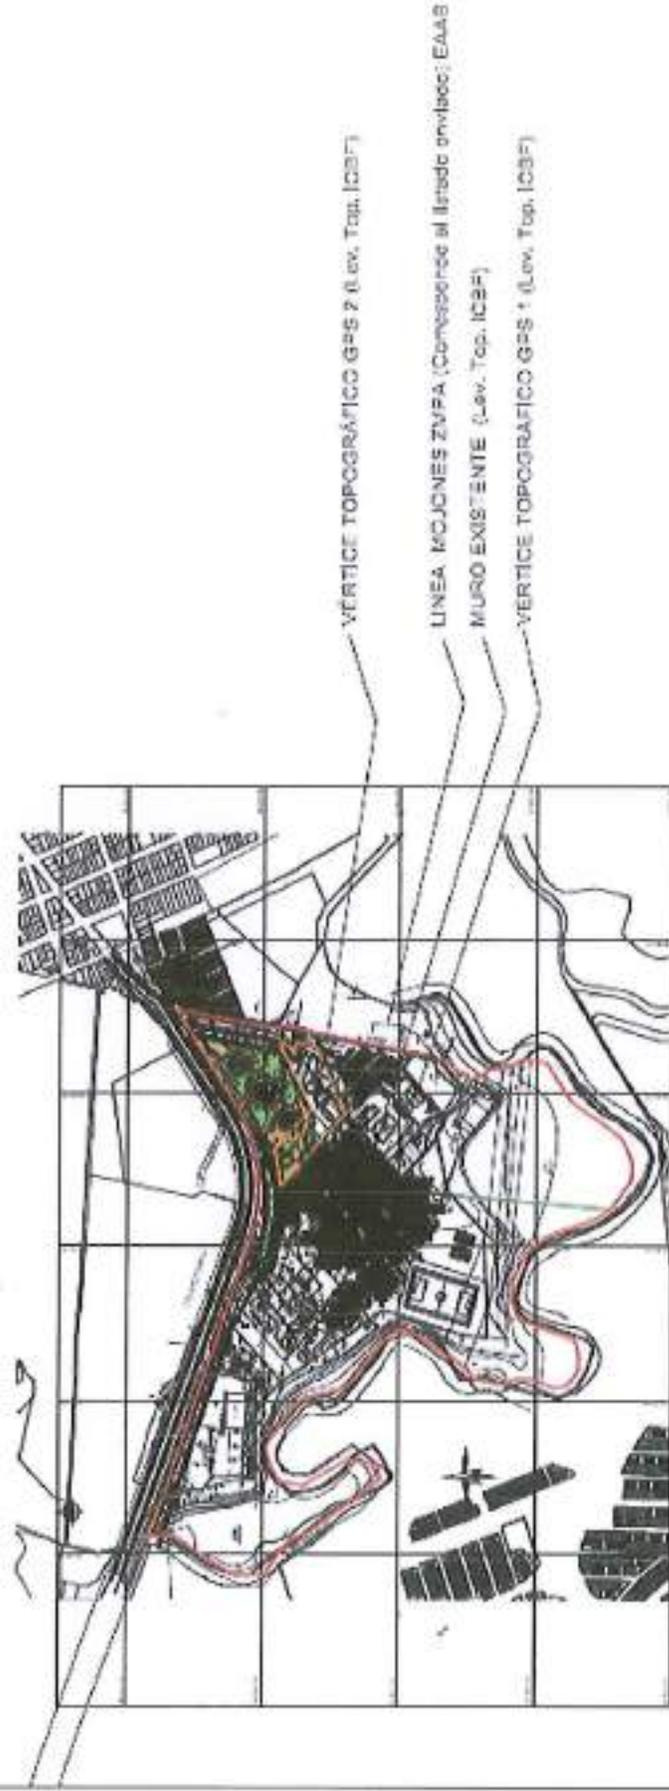
Figura Montaje del Proyecto sobre plano de levantamiento topográfico.

MONTAJE DEL PROYECTO SOBRE EL PLANO DEL LEVANTAMIENTO TOPOGRÁFICO  
ICBF + ZMPA HUMEDAL EL TUNJO REALIZADO POR TYT SERVICIOS PROFESIONALES  
SAS EL 16 DE MAYO DE 2018 - NO ES EL DEFINITIVO
