INFORME DIAGNÓSTICO
PRELIMINAR DISEÑOS

JUNIO 27 DE 2018

REVISIÓN Y COMPLEMENTACIÓN DE LOS ESTUDIOS Y DISEÑOS, CONSTRUCCIÓN Y PUESTA EN FUNCIONAMIENTO DE LA PRIMERA FASE DE LA UNIDAD APLICATIVA EL REDENTOR, EN LA CIUDAD DE BOGOTÁ D.C.

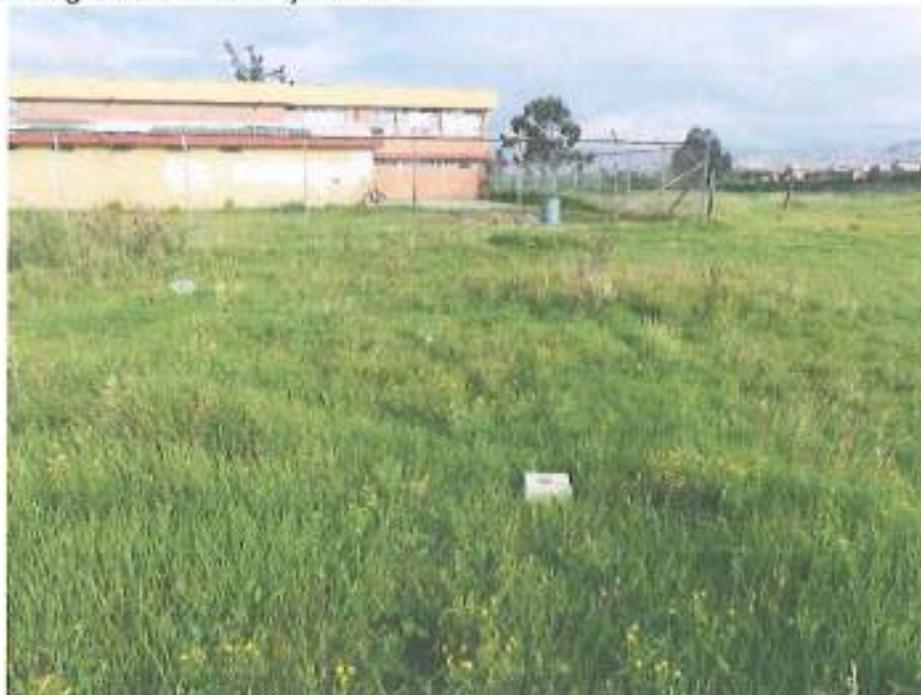
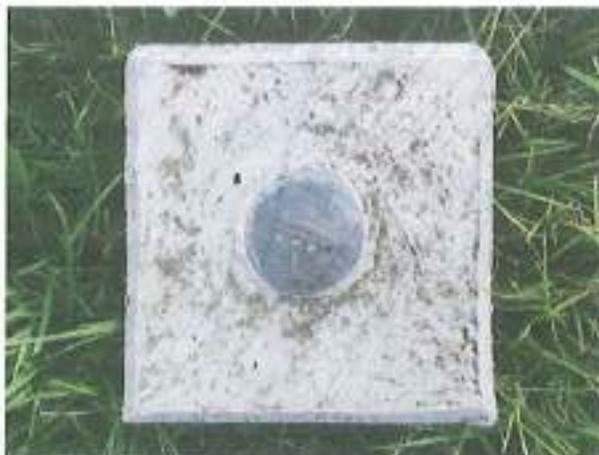
1. GPS 1- fotografías del 4 de mayo del 2018

Observaciones: El punto materializado se encuentra en el terreno plano, en un lugar accesible y seguro.		Observaciones: El punto materializado se encuentra en el terreno plano, en un lugar accesible y seguro.		Observaciones: El punto materializado se encuentra en el terreno plano, en un lugar accesible y seguro.

En conclusión, para nuestro concepto, estos puntos se pueden utilizar para realizar el levantamiento topográfico de la zona a intervenir, ya que cuentan con toda la información necesaria, su estado es óptimo, y se encuentran ubicados en zonas de poco tráfico.

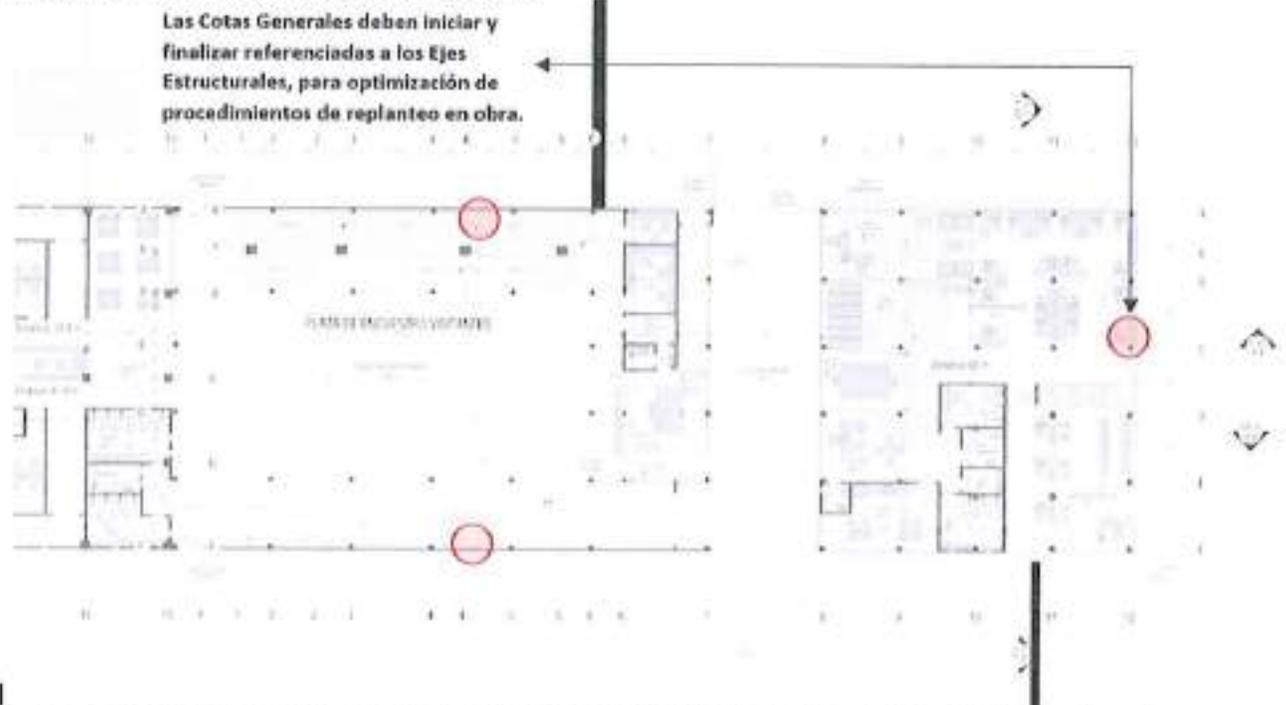
Cotas generales en Planta y Especificaciones:

No se evidencian relaciones de Especificaciones (Acabados de piso, Muros, Tratamientos de Fachada, etc), en las plantas generales necesarias para la lectura e interpretación en sitio. A pesar de existir, una plancha de Especificaciones (PLANO DE ESPECIFICACIONES CONSECUTIVO: A 500), no

están en las mismas relacionados los espacios o su ubicación a desarrollarse en el proyecto, por lo que la lectura resulta confusa. Es necesario relacionar estas especificaciones en la planimetría del proyecto para facilitar la lectura y optimizar procedimientos de ejecución en sitio.

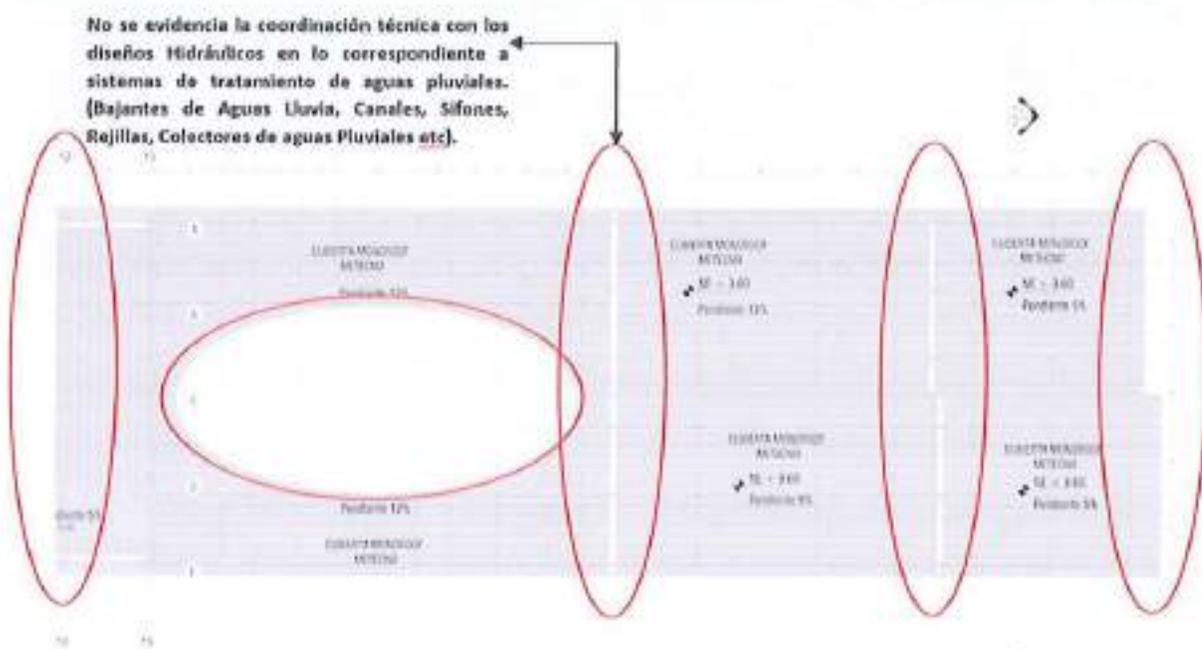
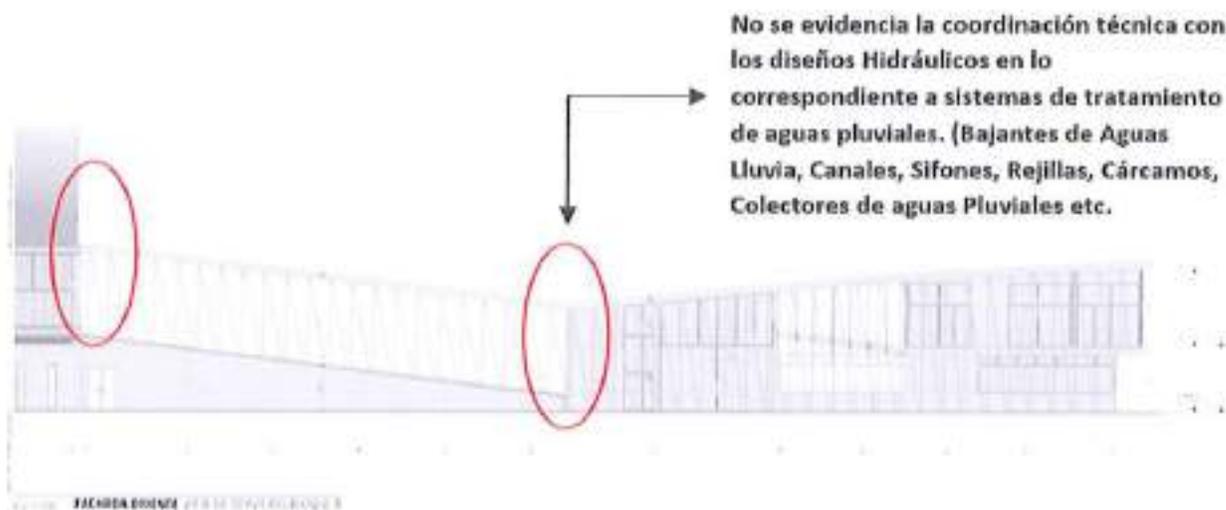
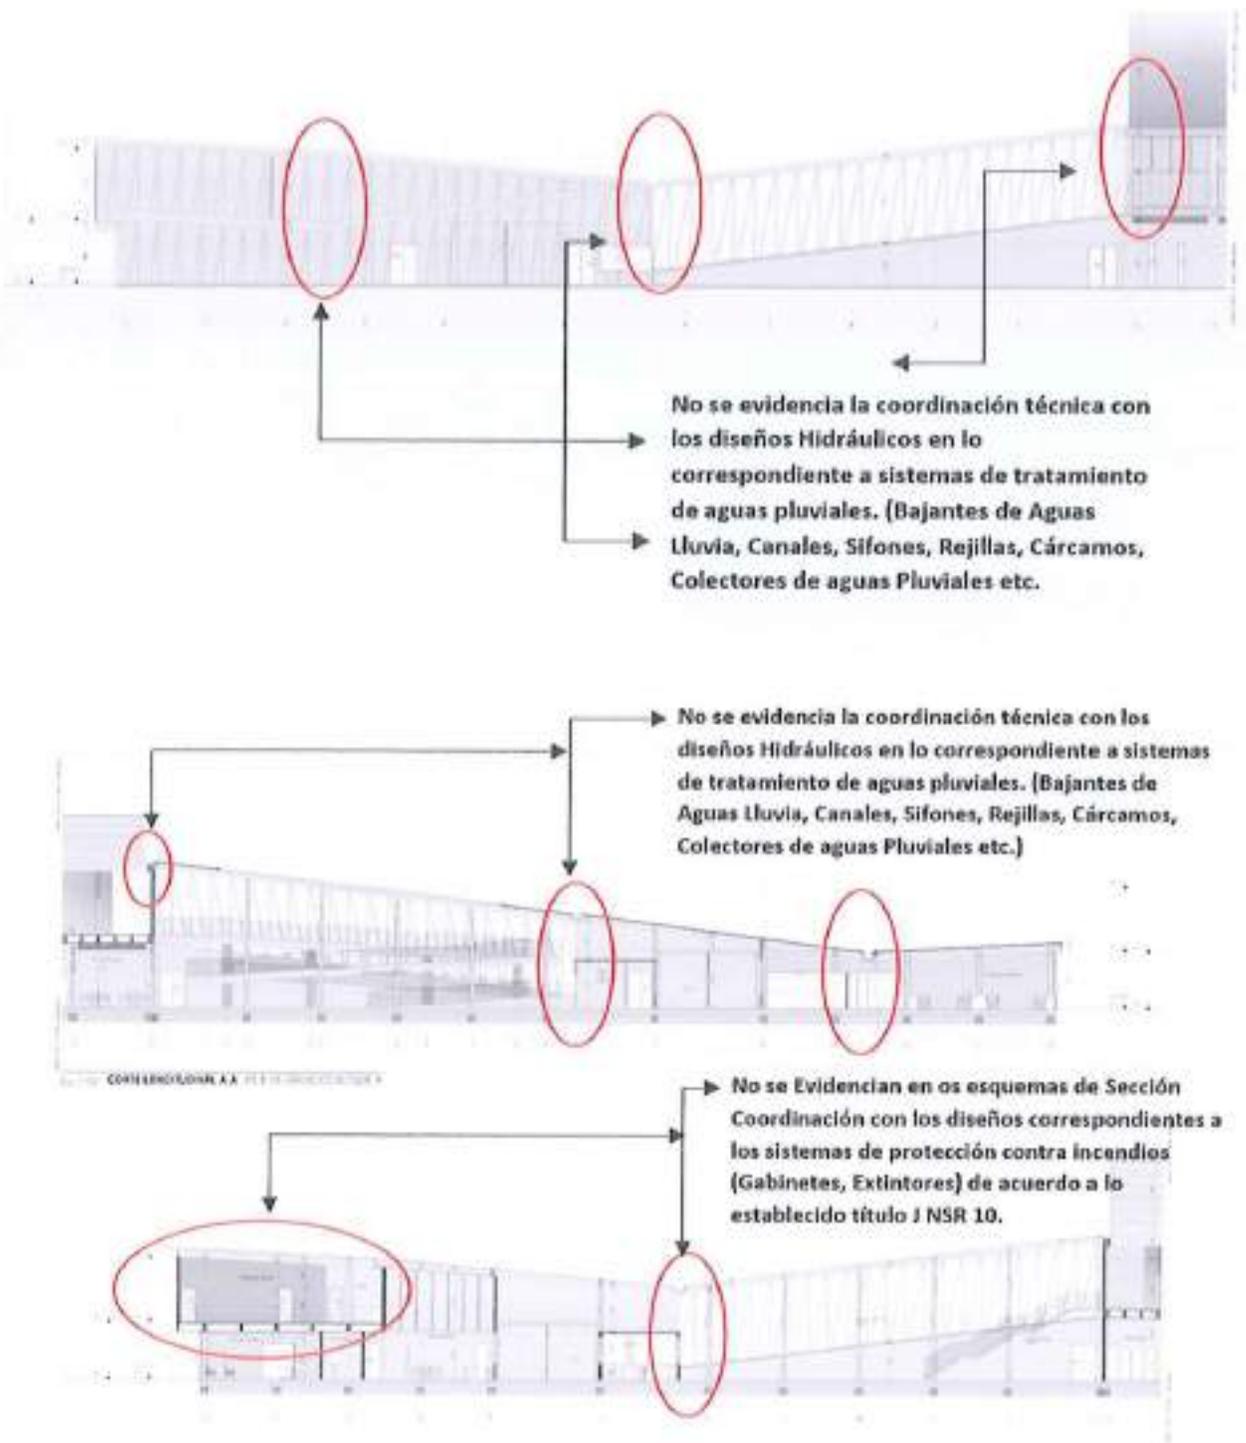
No se evidencian en Plantas de Cubierta, coordinación con los diseño hidráulicos correspondientes a los sistemas de aguas pluviales (Bajantes de Agua Lluvia, Canales, Sifones, Rejillas, Flanches, Cárcamos, ubicación Colectores de aguas pluviales, Tanques de Almacenamiento, pozos eyectores, etc); la misma situación se repite en la fachadas no evidencian los mismos tratamientos para la gestión de recursos Pluviales.

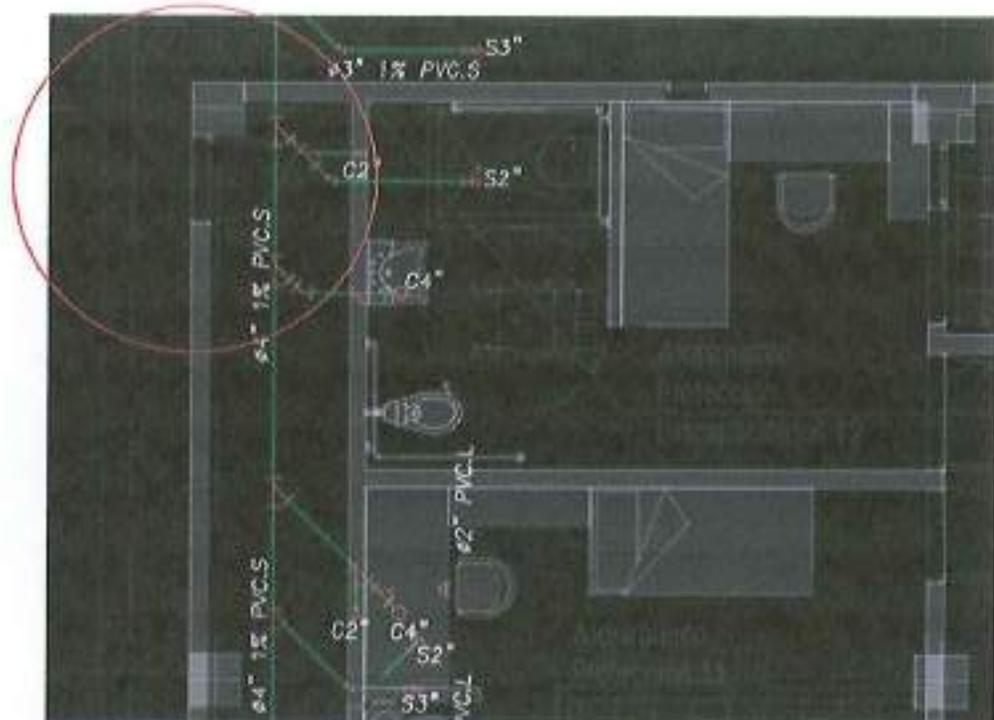
Fig 1. Desplazamientos Redes Hidráulicas Bloque C Servicios de Protección.

En referencia a la información contenida en el documento anterior y a lo evidenciado en el ejercicio de evaluar la correspondencia entre los estudios Técnicos (Eléctricos, Hidrosanitarios, Estructura) con la versión de ARQUITECTURA entregada por FINETER, se evidencia que la consultoría de diseño en efecto parece no estar concluida. En consecuencia, el ejercicio de coordinación técnica demandaría desarrollar los ajustes en el Diseño Arquitectónico considerados pertinentes para la inclusión de los equipos, los ductos y demás insumos que cada especialista considere necesarios para la correcta ejecución técnica del proyecto. A continuación, se relacionan las irregularidades encontradas en la concordancia de los estudios técnicos frente a la versión de arquitectura entregada por FINETER.

En Conclusión, las versiones de diseños Hidrosanitarios y Eléctricos tienen no correspondencia con la versión de Arquitectura entregada por FINDETER (están desplazados o parece que se desarrollaron sobre una versión anterior de Arquitectura). Además, se requiere evaluar las ubicaciones más convenientes para sistemas de ductos, lo que implica la reevaluación de la coordinación técnica general del proyecto, para su respectivo ajuste sobre el diseño Arquitectónico.

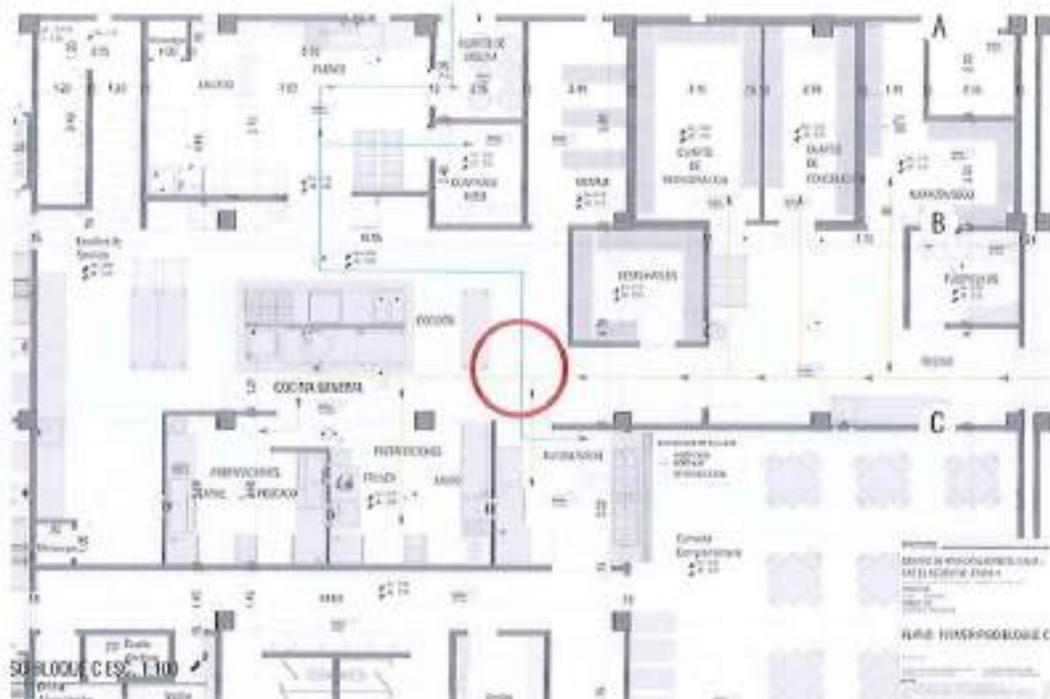
- Circulación Séptica
- Circulación Aséptica
- Intersección Circulaciones

- La distribución de la cocina presenta un cruce de distribución entre el flujo de circulación de entrega de alimentos y la recepción de menaje, es decir, aparece un cruce entre la ruta de circulación aséptica (Productos Elaborados) y la ruta de circulación séptica (Residuos Sólidos). Se requiere la reevaluación de esta distribución para dar cumplimiento a los lineamientos sobre flujos de circulación establecidos en la norma GTS USNA 009.

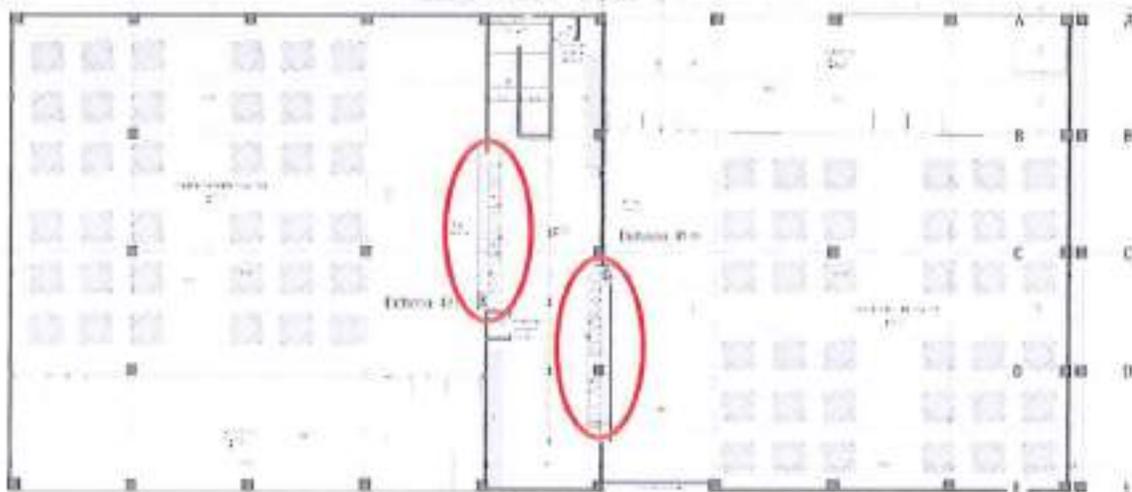
- En el área de comedor del Bloque C Segundo nivel se evidencia también la intersección entre el área de entrega de Productos Elaborados (Alimentos) y el menaje (residuos sólidos), por lo que se requiere redistribuir la función de entrega y recibido de productos y residuos para dar cumplimiento la separación entre circulaciones sépticas y asépticas.

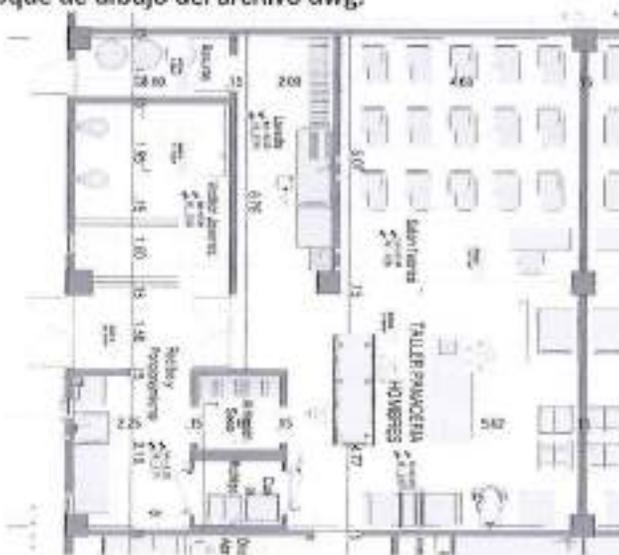
Fig. 1 Taller Panadería Bloque C Piso 1

- Los equipos que aparecen en estado PENDIENTE, no se logran identificar debido a la carencia de detalles, de especificación o de señalamiento en la planta general, y al no nombramiento correcto del bloque de dibujo del archivo dwg.

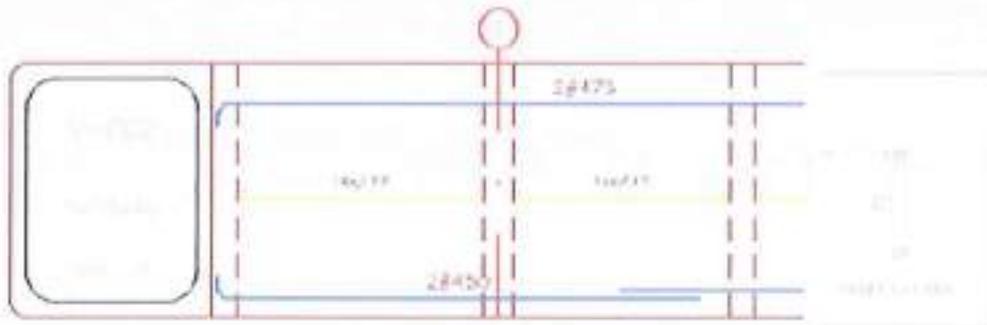
Imagen tomada de los planos

- En los planos de despieces se evidencia que las viguetas de 15 cm presentan un recubrimiento de 4cm, estribo #3 y 2 barras #4 o #5, condiciones que impiden cumplir con el recubrimiento mínimo presentado en C.7.6, y algunos casos, como la zona de traslape, inclusive es imposible físicamente colocar las barras que se indican en el despiece. Esta concentración de refuerzo y la falta de espaciamento puede causar hormigueros y un agrietamiento por esfuerzo cortante o retracción.

- Separación máxima de estribos según C.11.4.5.1 no debe superar $d/2$, situación que no se ve reflejada en los despieces de las viguetas que presentan separación de estribos de hasta 50cm.

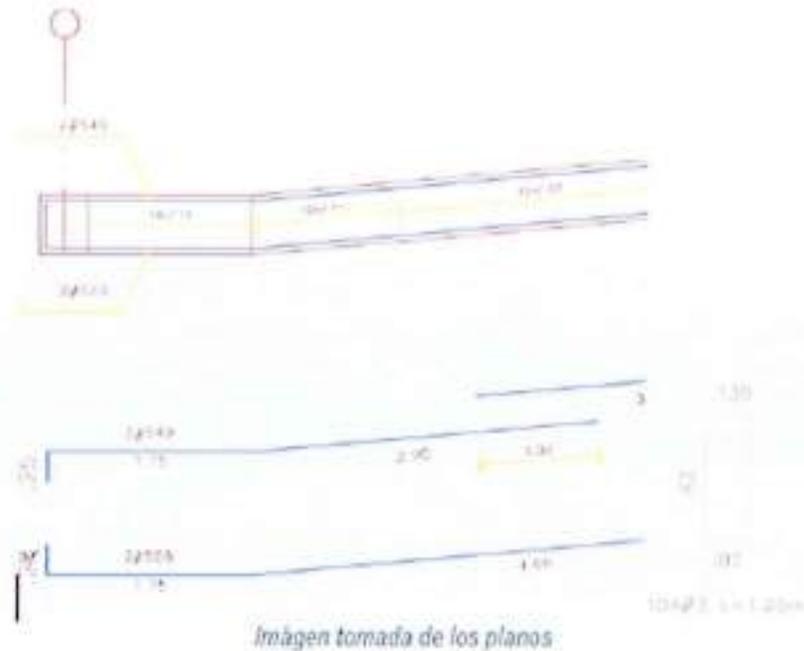
- Las vigas de rampa, que tienen 15 cm de, un recubrimiento de 4cm, estribo #3 y 2 barras #5, no cumplen con el espaciamento mínimo presentado en C.7.6. En la zona de traslape es imposible físicamente colocar las barras que se indican en el despiece. Esta concentración de refuerzo y la falta de espaciamento puede causar hormigueros y un agrietamiento por esfuerzo cortante o retracción.

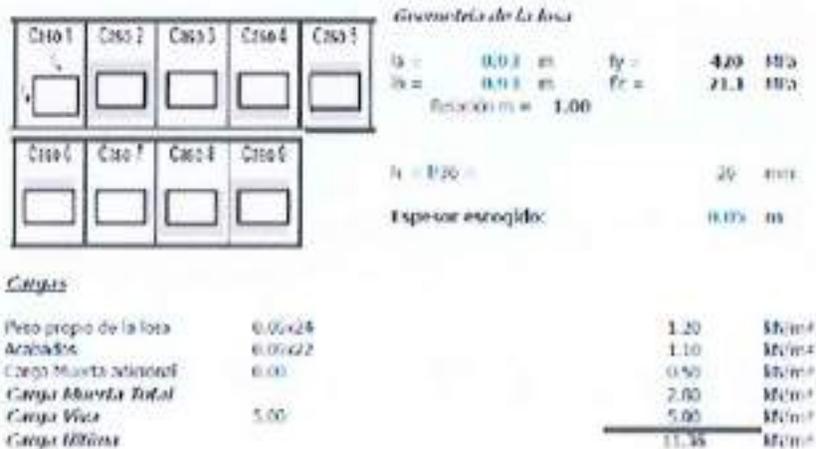
Imagen tomada de la memoria

En el diseño de la losa no se contempla el peso de las particiones. Evidentemente, el diseño de la losa no cumplirá con las condiciones de carga a las cuales se verá sometida realmente.

tipo de soporte CASO N° 2

Al contar con particiones susceptibles de daño, se requiere revisar deflexiones de acuerdo a lo descrito en C.9.5.3, es decir, $l/240$. Teniendo en cuenta las dimensiones de los elementos, la carga sobrepuesta y las luces que presentan vigas y viguetas es posible afirmar que se presentarían deflexiones excesivas, daños en los elementos no estructurales y sobreesfuerzos en placas, vigas y viguetas.

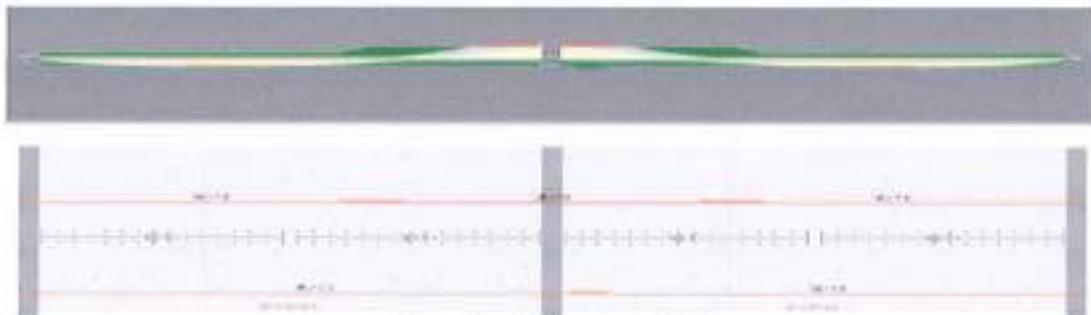
Imagen tomada del archivo DCC3

- Existen viguetas que tienen luces muy largas para la sección y el refuerzo indicado en planos. Por ejemplo, las viguetas cercanas al eje D', B', 4, 6, 10 y 12. A continuación, se muestra el ejemplo de la vigueta 32-c, la cual tiene el mayor refuerzo y aun así resulta insuficiente.

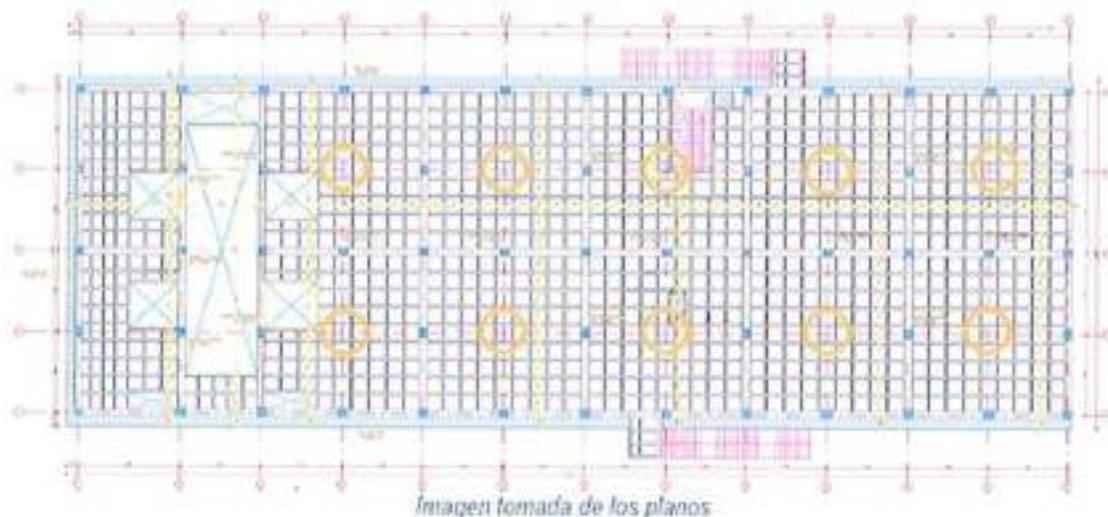
- No hay plano de localización de columnas.
- Existen varios tramos intermedios, sobre los ejes D' y B'; en los ejes 4, 6, 8, 10 y 12 que no tienen columna. No se entiende a qué se debe esta condición si la arquitectura lo permite.

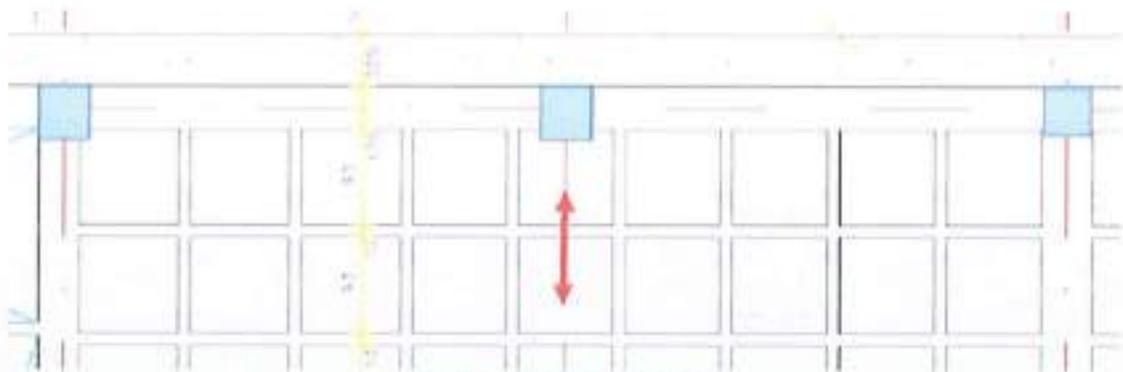
Imagen tomada de los planos

- Existen varias columnas que se encuentran libres en una dirección, esto genera efectos de esbeltez y por lo tanto sobreesfuerzos y deformaciones considerables en las columnas, provocando que el diseño actual resulte insuficiente. No se cumplen las condiciones de esbeltez especificadas en C.10.10.1. Esta condición impide que el sistema estructural se comporte como sistema apórticado y hace que las columnas trabajen como un péndulo invertido, por lo cual deberían diseñarse para trabajar prácticamente dentro del rango elástico.

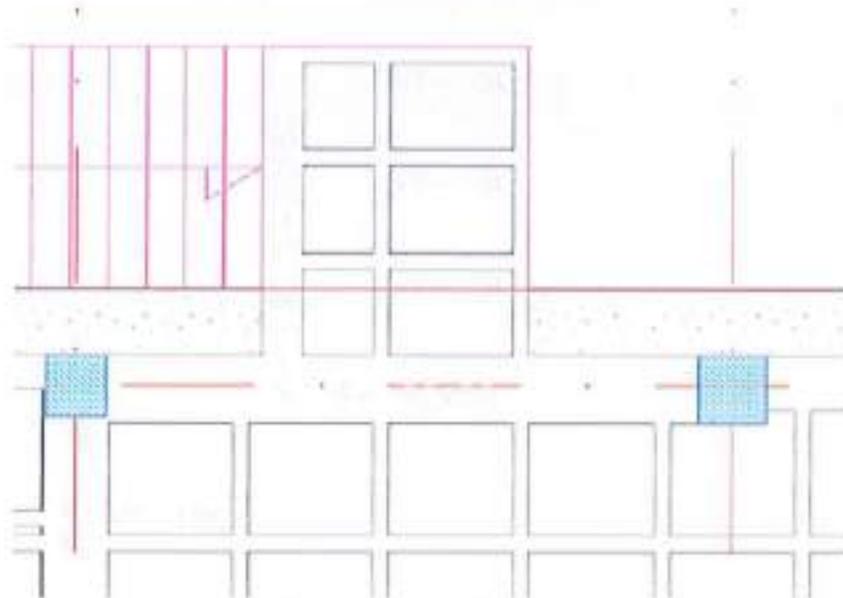
Imagen tomada de los planos

Las vigas 113C y 114C se encuentran en voladizo, no llegan a la columna y reciben la carga de la escalera, muchas condiciones desfavorables para garantizar su adecuado funcionamiento y más teniendo en cuenta que la viga sólo cuenta con refuerzo mínimo.

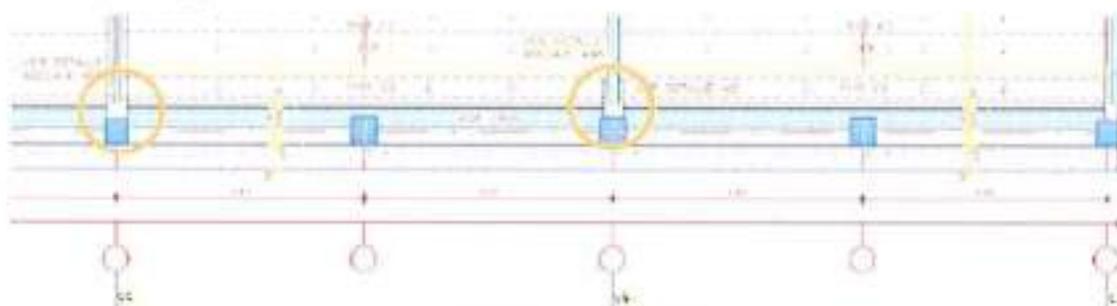
Imagen tomada de los planos

En los costados sur y norte, sobre el eje F y A, se encuentran ubicadas unas ménsulas que interrumpen la viga canal.

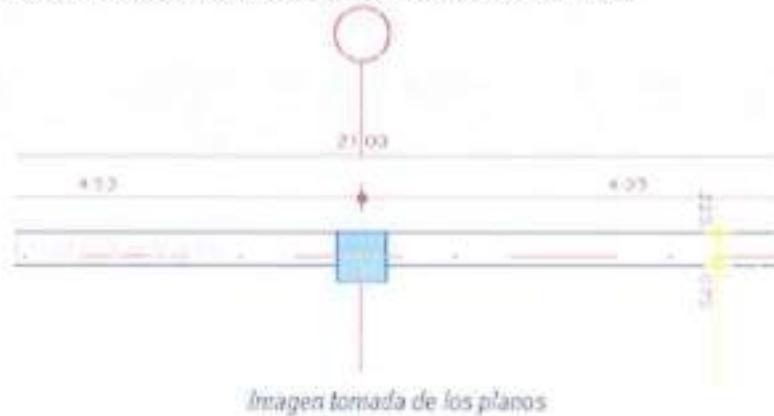
- No hay plano de localización de columnas
- Hay columnas que no presentan arriostramientos en una dirección, esto implicaría problemas de esbeltez y por lo tanto un inadecuado funcionamiento de la columna.

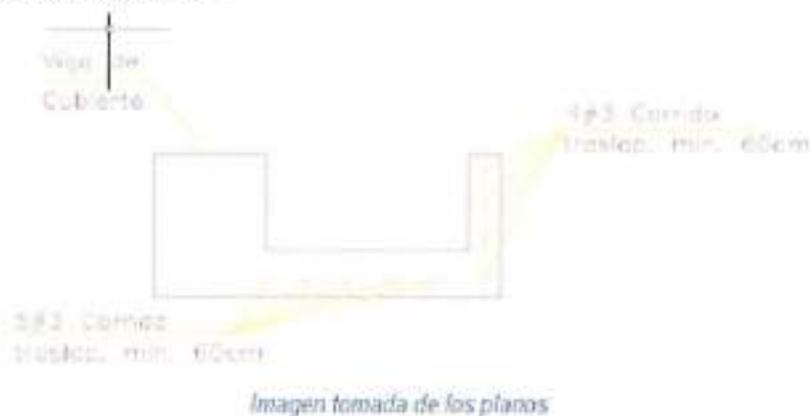
Las vigas de 15 cm no cumplen con los requisitos mínimos de espaciamento, establecidos en C.7.6. Revisar específicamente la zona de traslapos.

Se recomienda gancho de 90° y una mayor extensión del gancho para garantizar el adecuado funcionamiento de la viga canal.

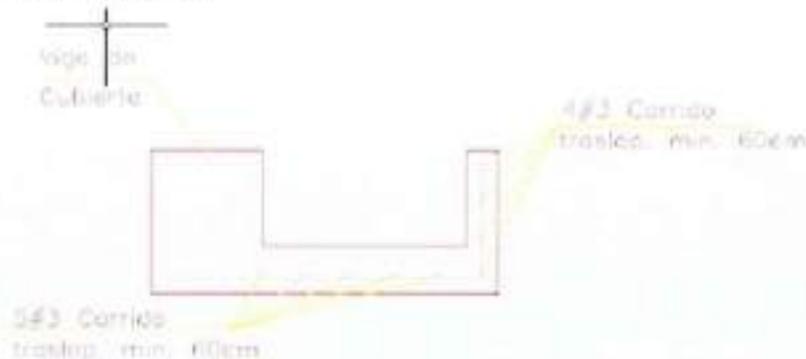
- Las vigas de 25cm no cumplen con los requisitos mínimos de espaciamiento, establecidos en C.7.6. Revisar específicamente la zona de traslapos.
- La V-121D no cumple con cuantía máxima, de acuerdo a lo establecido en C.21.3.4.3. Revisar refuerzo justo en la zona de cambio de sección.
- La V-106D utiliza barras #3 para el refuerzo longitudinal, situación que no está permitida en C.21.3.4.3

Se recomienda gancho de 90° y una mayor extensión del gancho para garantizar el adecuado funcionamiento de la viga canal.

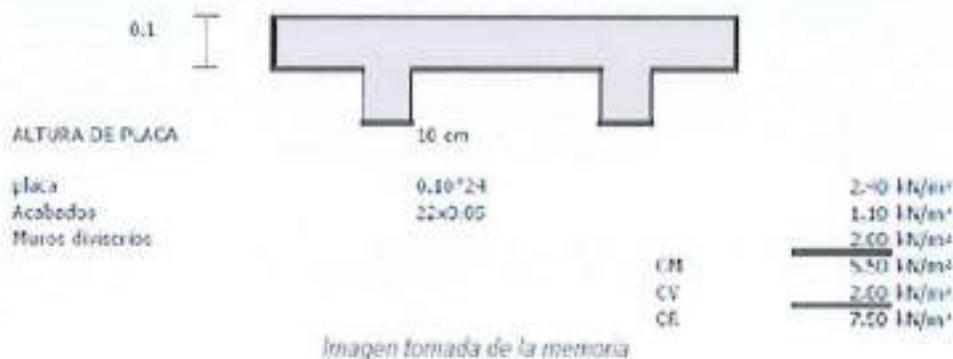
No se especifica detalladamente cómo se determina la carga de muros divisorios. De acuerdo a B.3.4.3 en caso de no presentar un avalúo detallado de cargas, se deben adoptar los valores mínimos indicados en la tabla B.3.4.3-1, es decir 300 Kg/m² para particiones en mampostería, comparados con los 200 Kg/m² que propone el diseñador.

En el modelo no se definen casos de carga de granizo y empozamiento especificados en B.4.8.2 y B.4.8.3

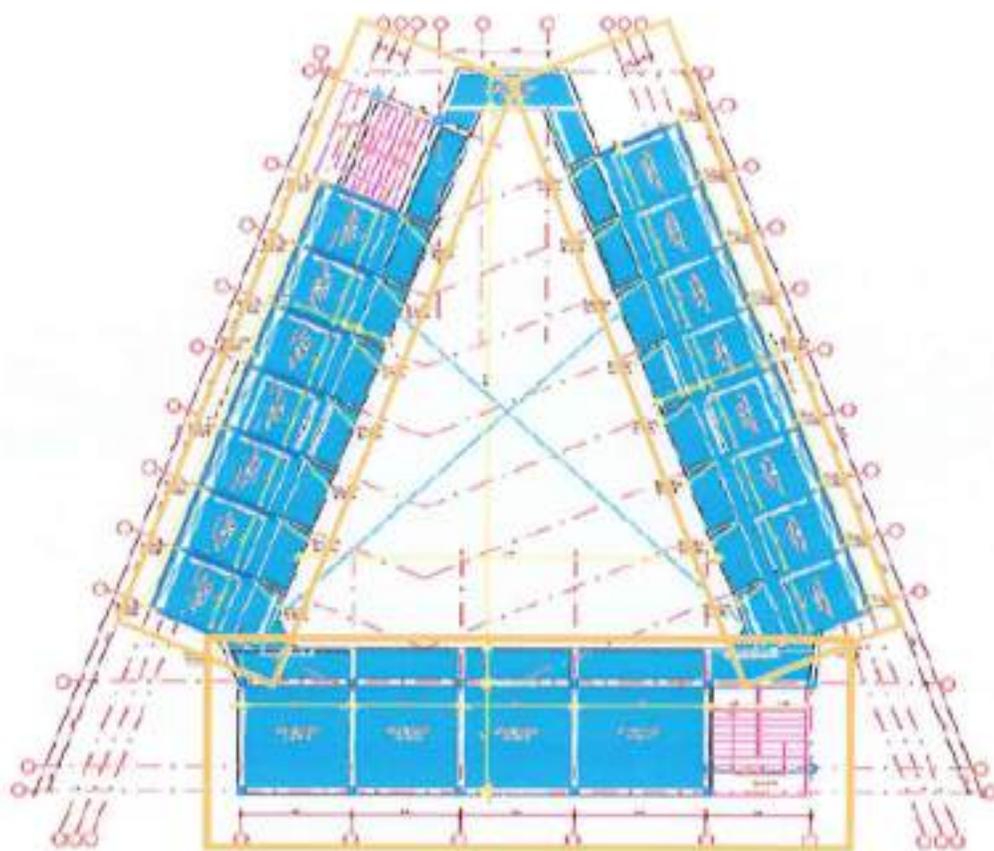
Imagen tomada de los planos

Teniendo en cuenta que la edificación cuenta con uniones muy pequeñas en las esquinas y un gran vacío central, consideramos que la edificación requiere estar dividida en 3 diafragmas, una para cada lado del triángulo que define la geometría de la edificación en planta, como se aprecia en la figura. Esta situación no se aprecia en el modelo del diseñador ya que únicamente define un diafragma para toda la edificación.

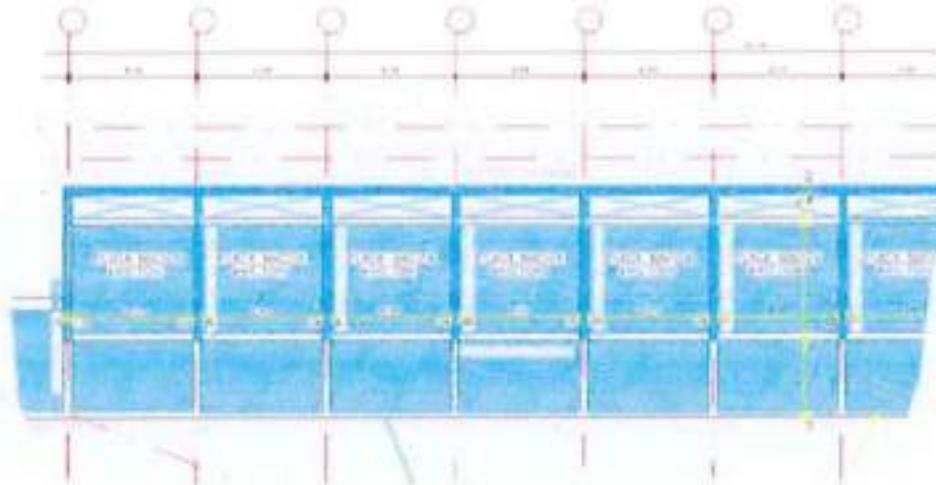
occidental el análisis de irregularidades quedaría de la siguiente manera, de acuerdo a lo establecido en la tabla A.3-6 y A.3-7:

- $R_o = 4.0$ Muros con capacidad moderada de disipación de energía
- $\Phi_a = 0.8$ Irregularidad por desplazamiento dentro del plano de acción
- $\Phi_p = 0.8$ Irregularidad torsional extrema (en sentido longitudinal sólo uno de los 3 ejes cuenta con muros).
- $\Phi_r = 0.75$ Únicamente un muro continuo en uno de tres ejes
- $R = 1.92$ No coincide con lo presentado por el diseñador.

Las fuerzas de diseño se incrementarían en un 60% si se compara con el R propuesto por el diseñador que tiene un valor de 3.24, lo cual indica que el refuerzo actual, propuesto por el diseñador, resultaría insuficiente para todos los elementos estructurales

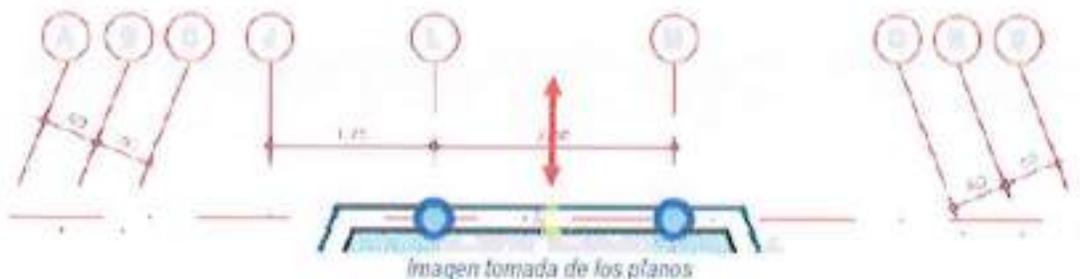
- No hay plano de localización de columnas
- Existen varias columnas que se encuentran sin amarre en una dirección, esto genera efectos de esbeltez y por lo tanto sobreesfuerzos y deformaciones considerables en las columnas, provocando que el diseño actual resulte insuficiente. No se cumplen las condiciones de esbeltez especificadas en C.10.10.1. Esta condición impide que el sistema estructural se comporte como sistema apórticado y hace que las columnas trabajen como un péndulo invertido, por lo cual deberían diseñarse para trabajar prácticamente dentro del rango elástico.

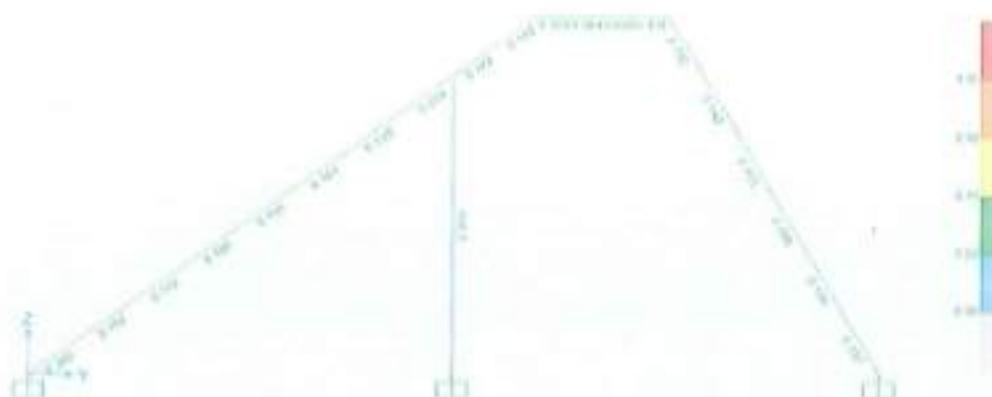
Revisión de Pórtico C2:

De acuerdo a las solicitaciones de carga establecidas en NSR-10 (Muerta-Viva-Granizo-Viento-Sismo) y las combinaciones de diseño se determina el índice de esfuerzo al cual está trabajando cada elemento estructural como se indica en la figura, para este pórtico el valor máximo de esfuerzo es de 0.38 es decir que el pórtico se encuentra trabajando a un 38% de su capacidad.

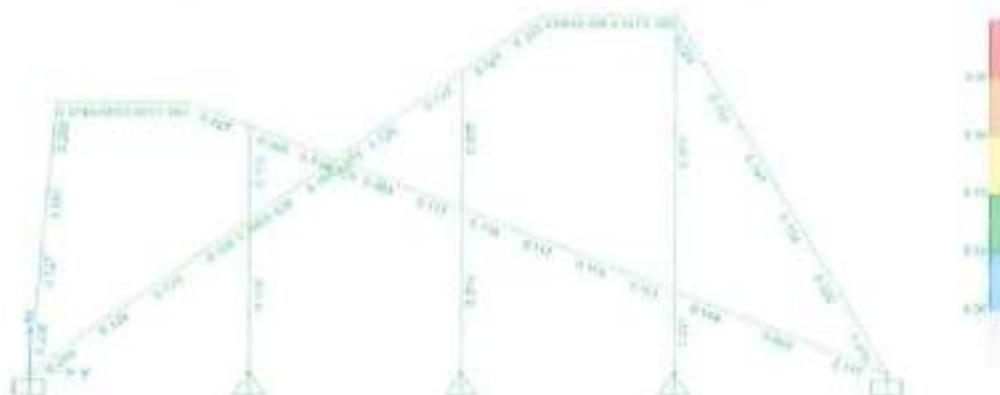
Revisión de Pórtico C3:

De acuerdo a las solicitaciones de carga establecidas en NSR-10 (Muerta-Viva-Granizo-Viento-Sismo) y las combinaciones de diseño se determina el índice de esfuerzo al cual está trabajando cada elemento estructural como se indica en la figura, para este pórtico el valor máximo de esfuerzo es de 0.41 es decir que el pórtico se encuentra trabajando a un 41% de su capacidad.

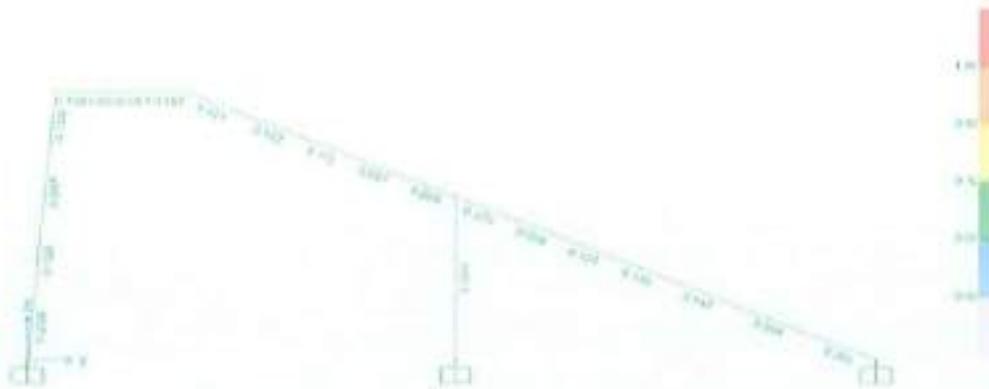
Revisión de Pórtico C4:

De acuerdo a las solicitaciones de carga establecidas en NSR-10 (Muerta-Viva-Granizo-Viento-Sismo) y las combinaciones de diseño se determina el índice de esfuerzo al cual está trabajando cada elemento estructural como se indica en la figura, para este pórtico el valor máximo de esfuerzo es de 0.27 es decir que el pórtico se encuentra trabajando a un 27% de su capacidad.

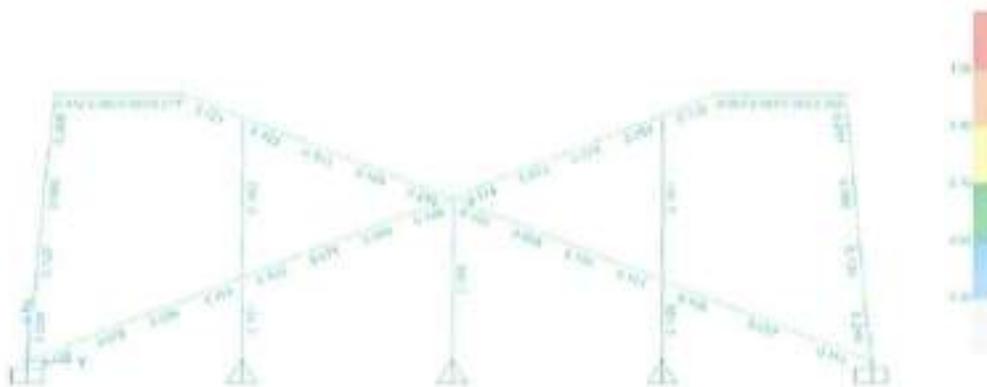
Revisión de Pórtico C5:

De acuerdo a las solicitaciones de carga establecidas en NSR-10 (Muerta-Viva-Granizo-Viento-Sismo) y las combinaciones de diseño se determina el índice de esfuerzo al cual está trabajando cada elemento estructural como se indica en la figura, para este pórtico el valor máximo de esfuerzo es de 0.27 es decir que el pórtico se encuentra trabajando a un 27% de su capacidad.

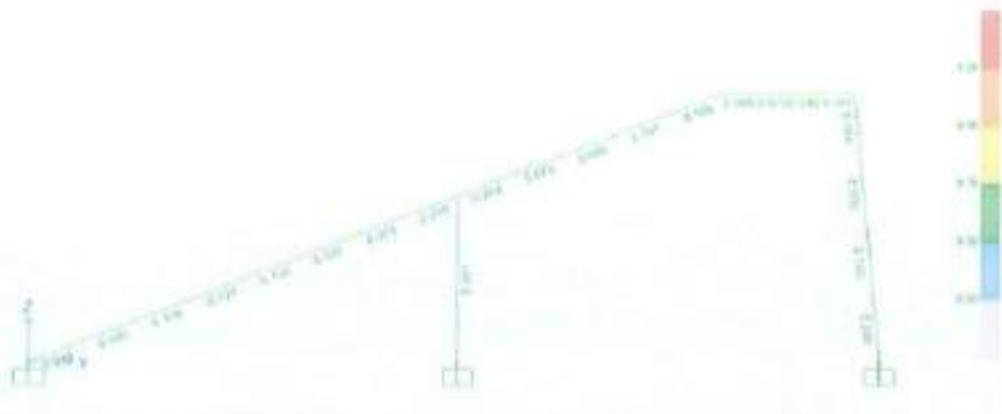
Revisión de Pórtico C6:

De acuerdo a las solicitaciones de carga establecidas en NSR-10 (Muerta-Viva-Granizo-Viento-Sismo) y las combinaciones de diseño se determina el índice de esfuerzo al cual está trabajando cada elemento estructural como se indica en la figura, para este pórtico el valor máximo de esfuerzo es de 0.25 es decir que el pórtico se encuentra trabajando a un 25% de su capacidad.

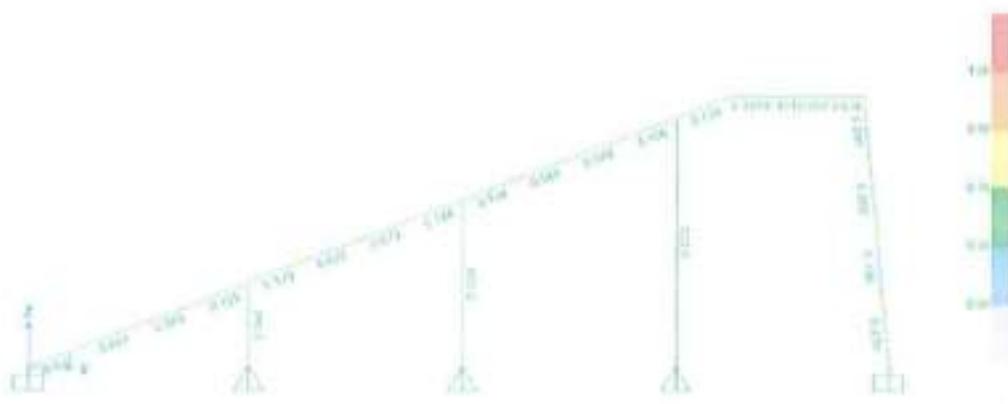
Revisión de Pórtico C7:

De acuerdo a las solicitaciones de carga establecidas en NSR-10 (Muerta-Viva-Granizo-Viento-Sismo) y las combinaciones de diseño se determina el índice de esfuerzo al cual está trabajando cada elemento estructural como se indica en la figura, para este pórtico el valor máximo de esfuerzo es de 0.30 es decir que el pórtico se encuentra trabajando a un 30% de su capacidad.

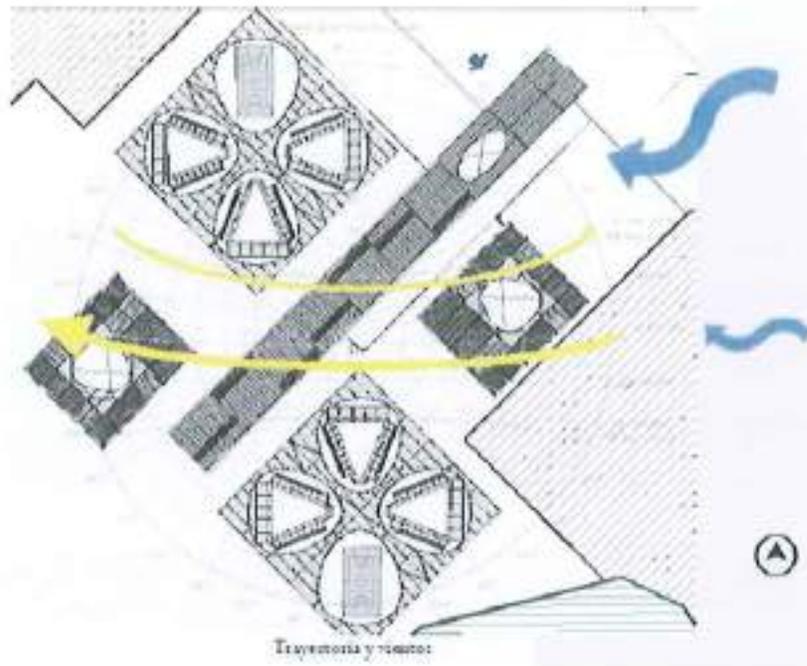
reducir las pérdidas de calor. No obstante, se podrían implementar unas rejillas operables en la parte baja, especialmente en los edificios occidentales para facilitar la ventilación cruzada.

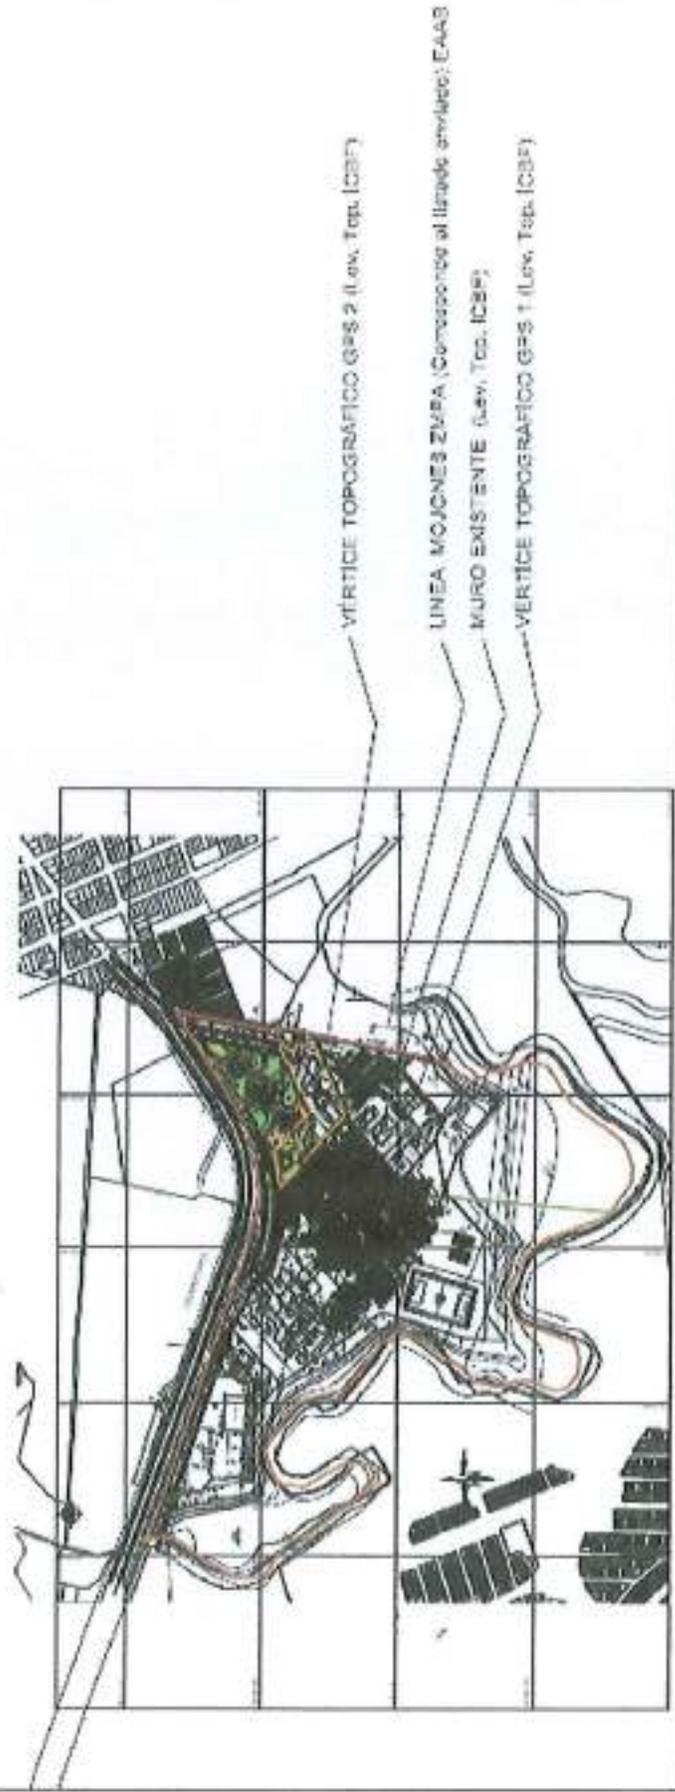
Fuente: TYT servicio profesionales (2018)

MONTAJE DEL PROYECTO SOBRE EL PLANO DEL LEVANTAMIENTO TOPOGRÁFICO
ICBF + ZMPA HUMEDAL EL TUNJO REALIZADO POR TYT SERVICIOS PROFESIONALES
SAS EL 16 DE MAYO DE 2018 - NO ES EL DEFINITIVO
