INFORME SEDE CENTRO

OBJETIVOS

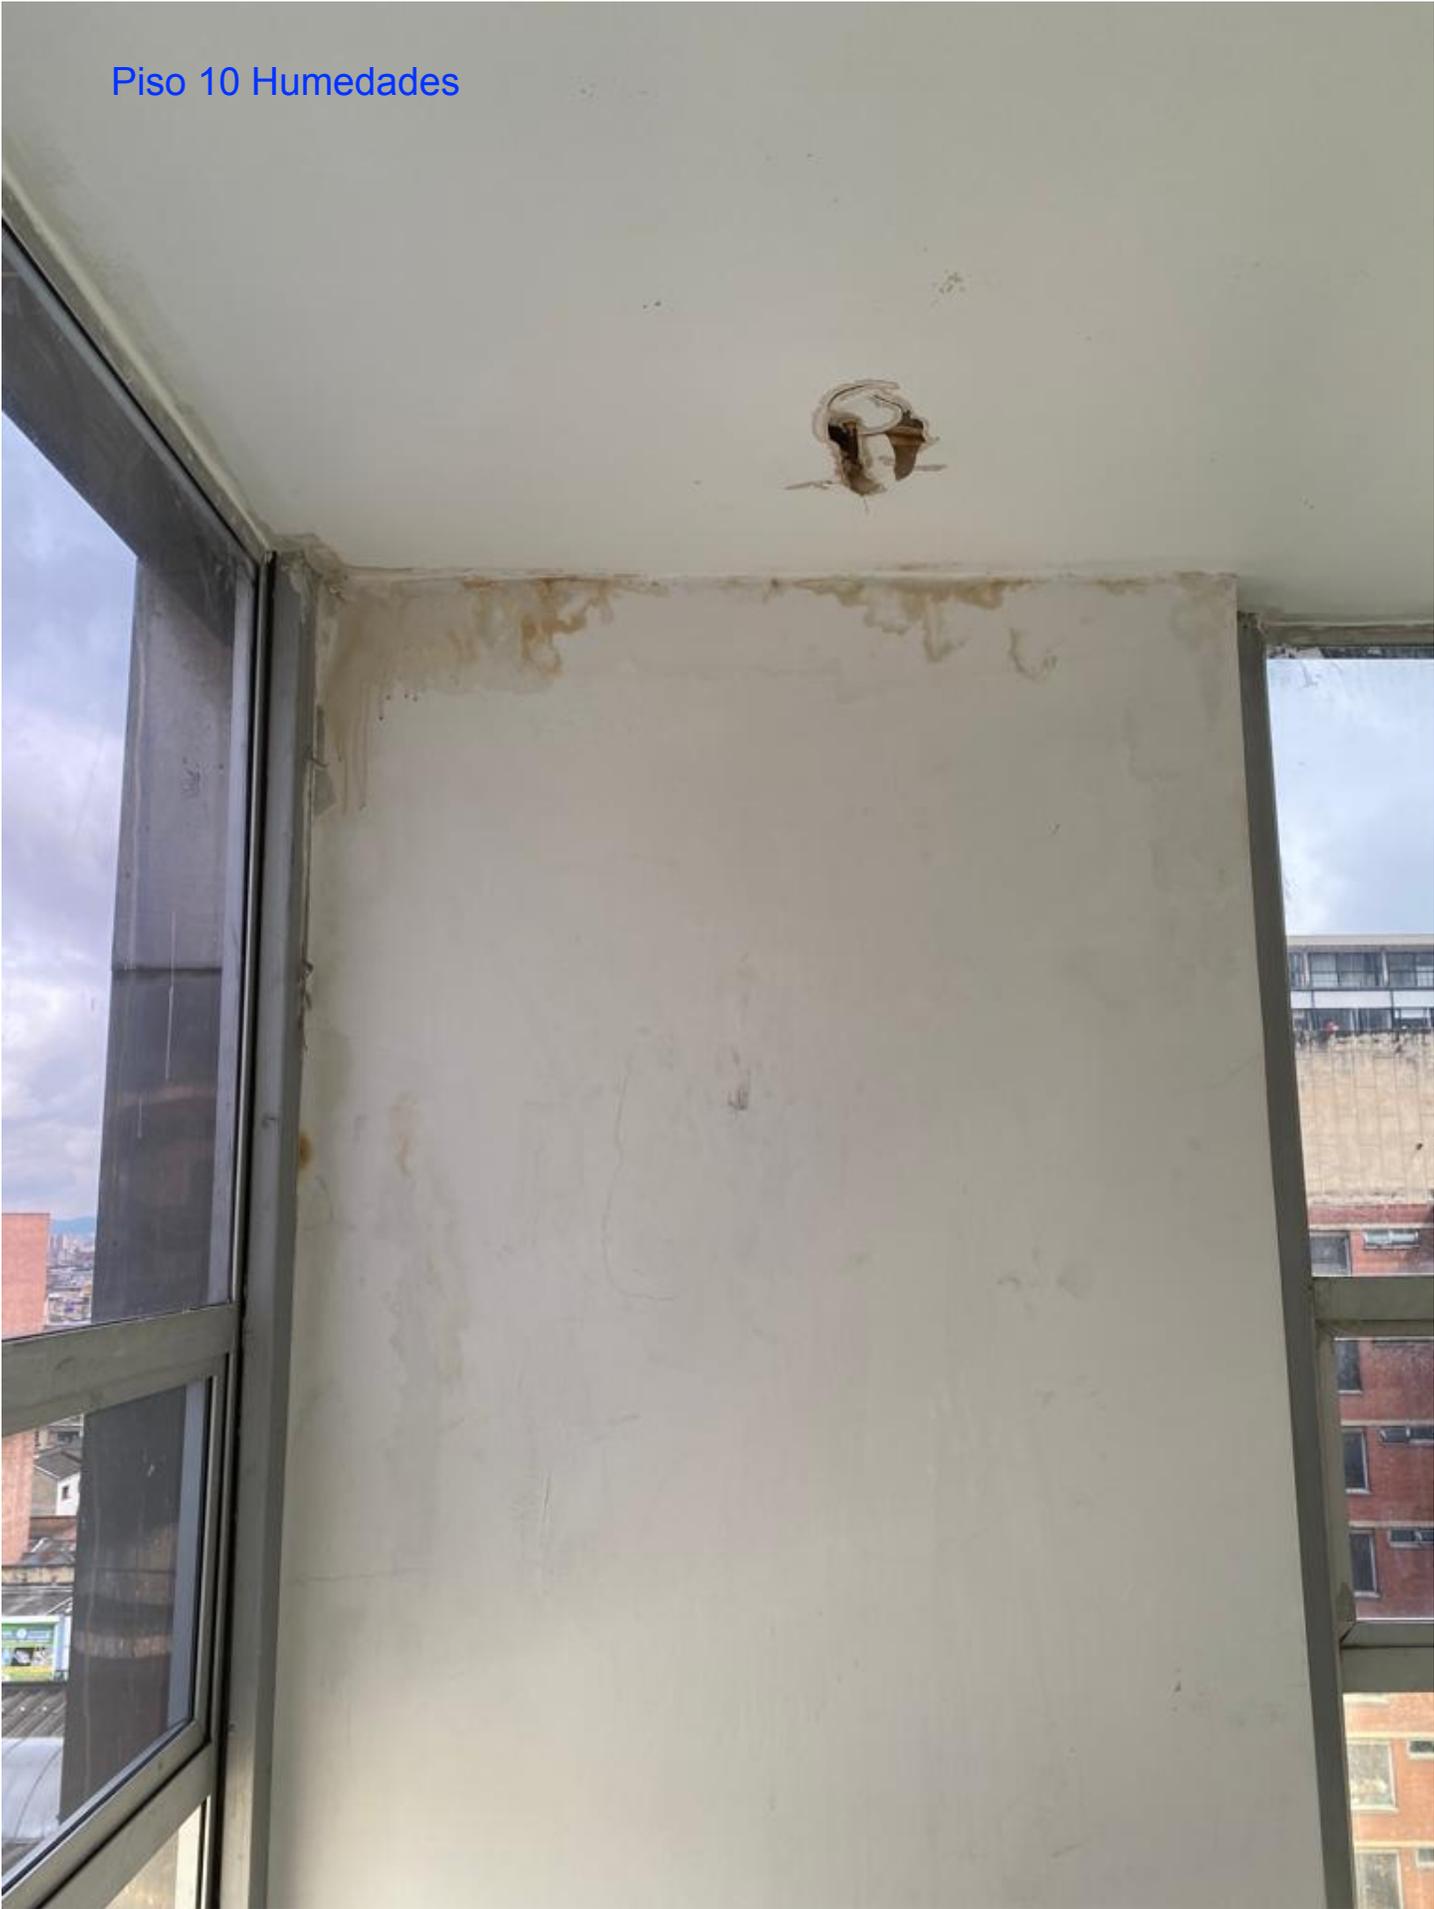
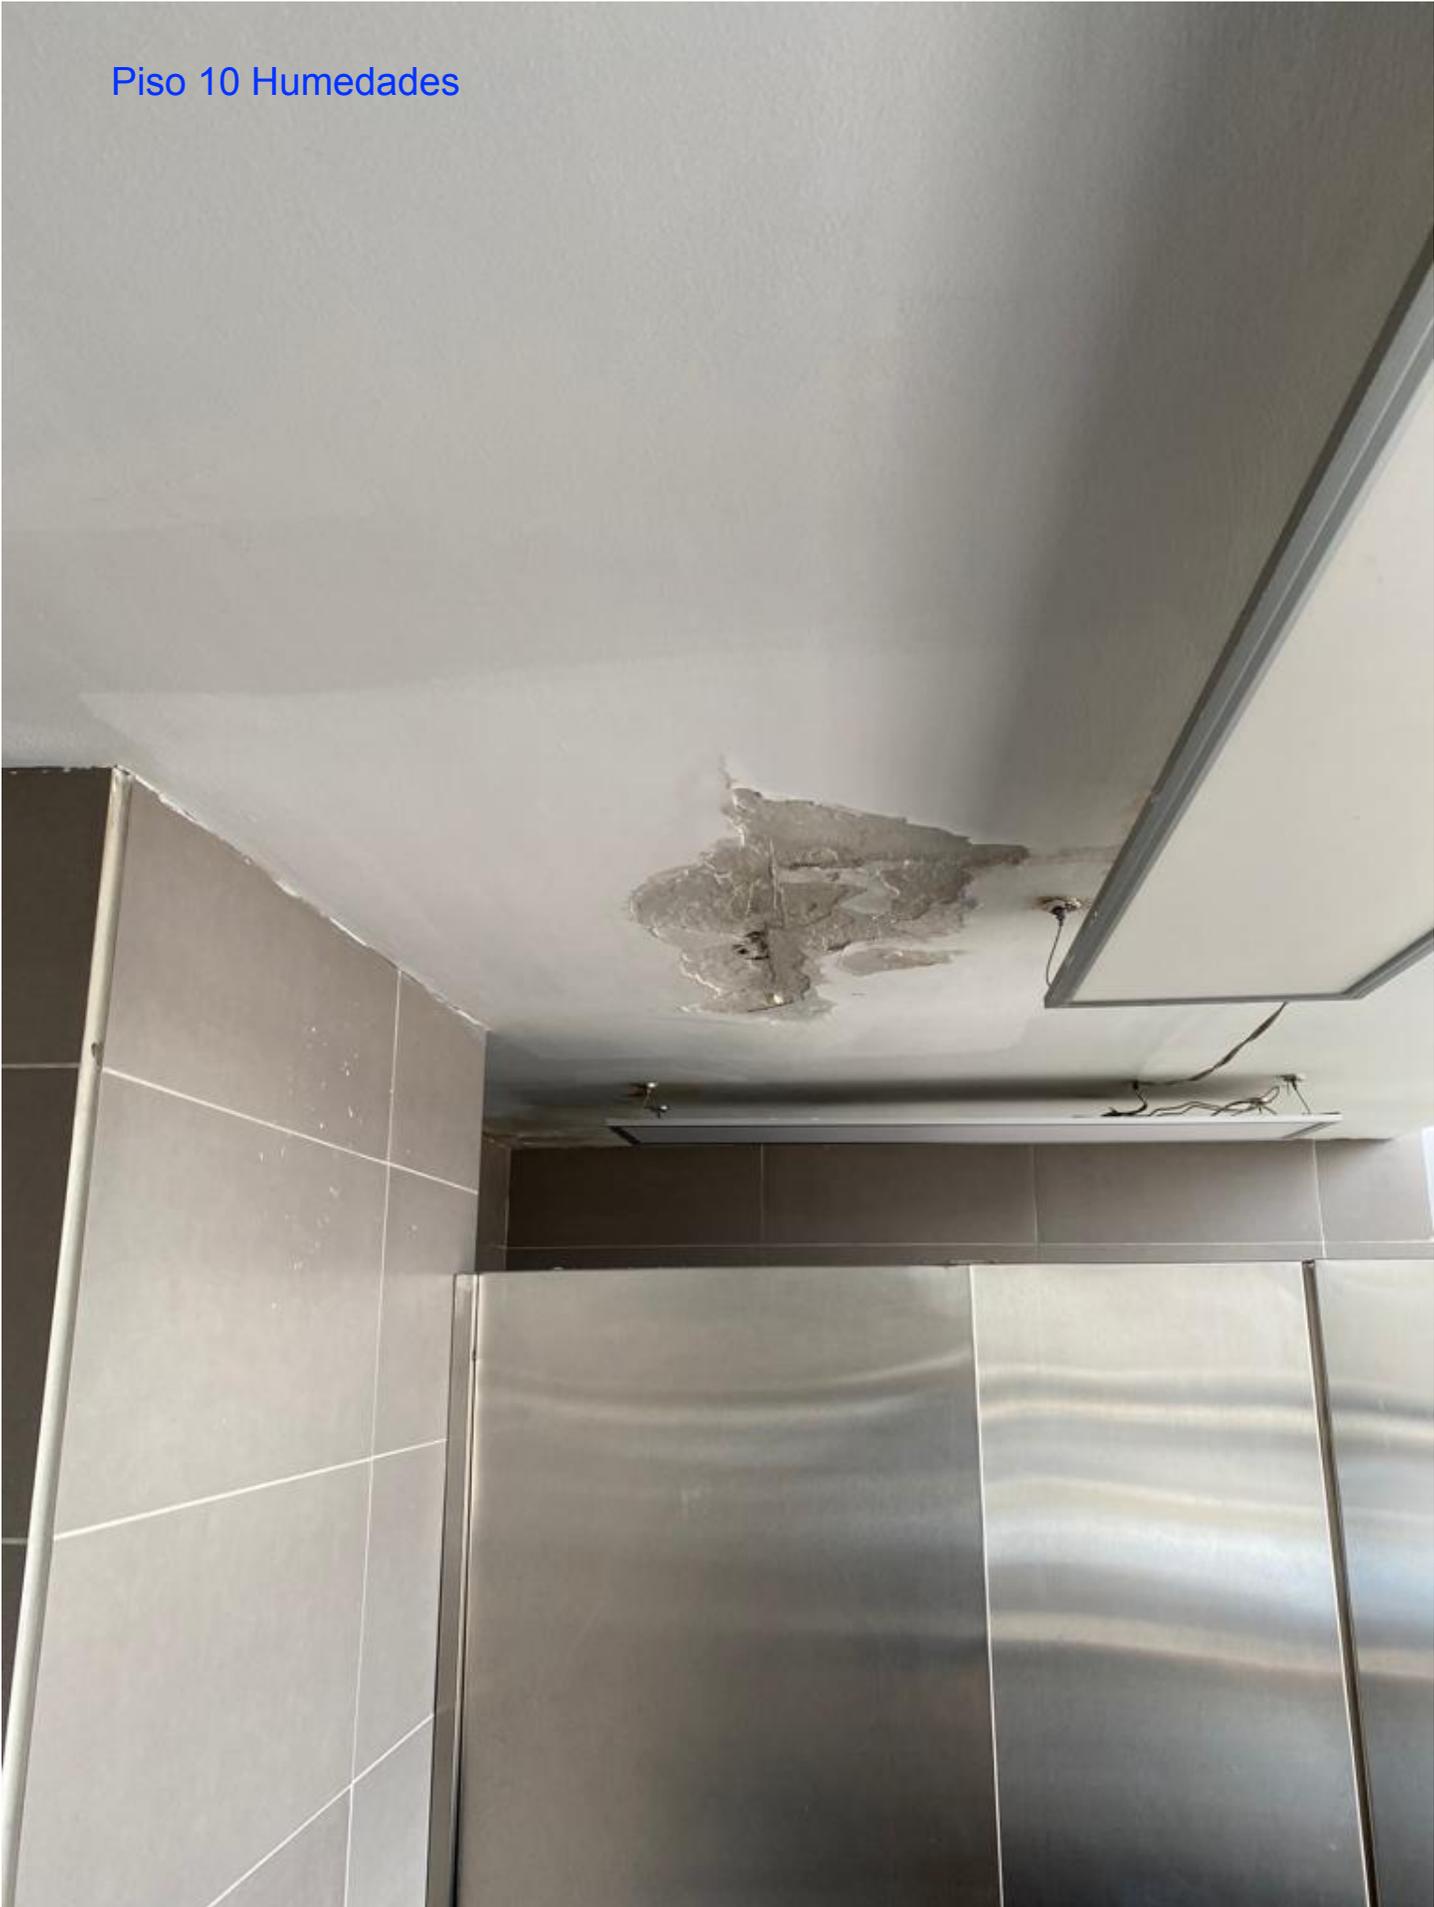
Piso 10 Humedades

Reemplazar parte del cieloraso que se afectó por humedad y reemplazar vidrios rotos.

Hacer resanes y pintura de muros y cieloraso y arreglo de humedades.

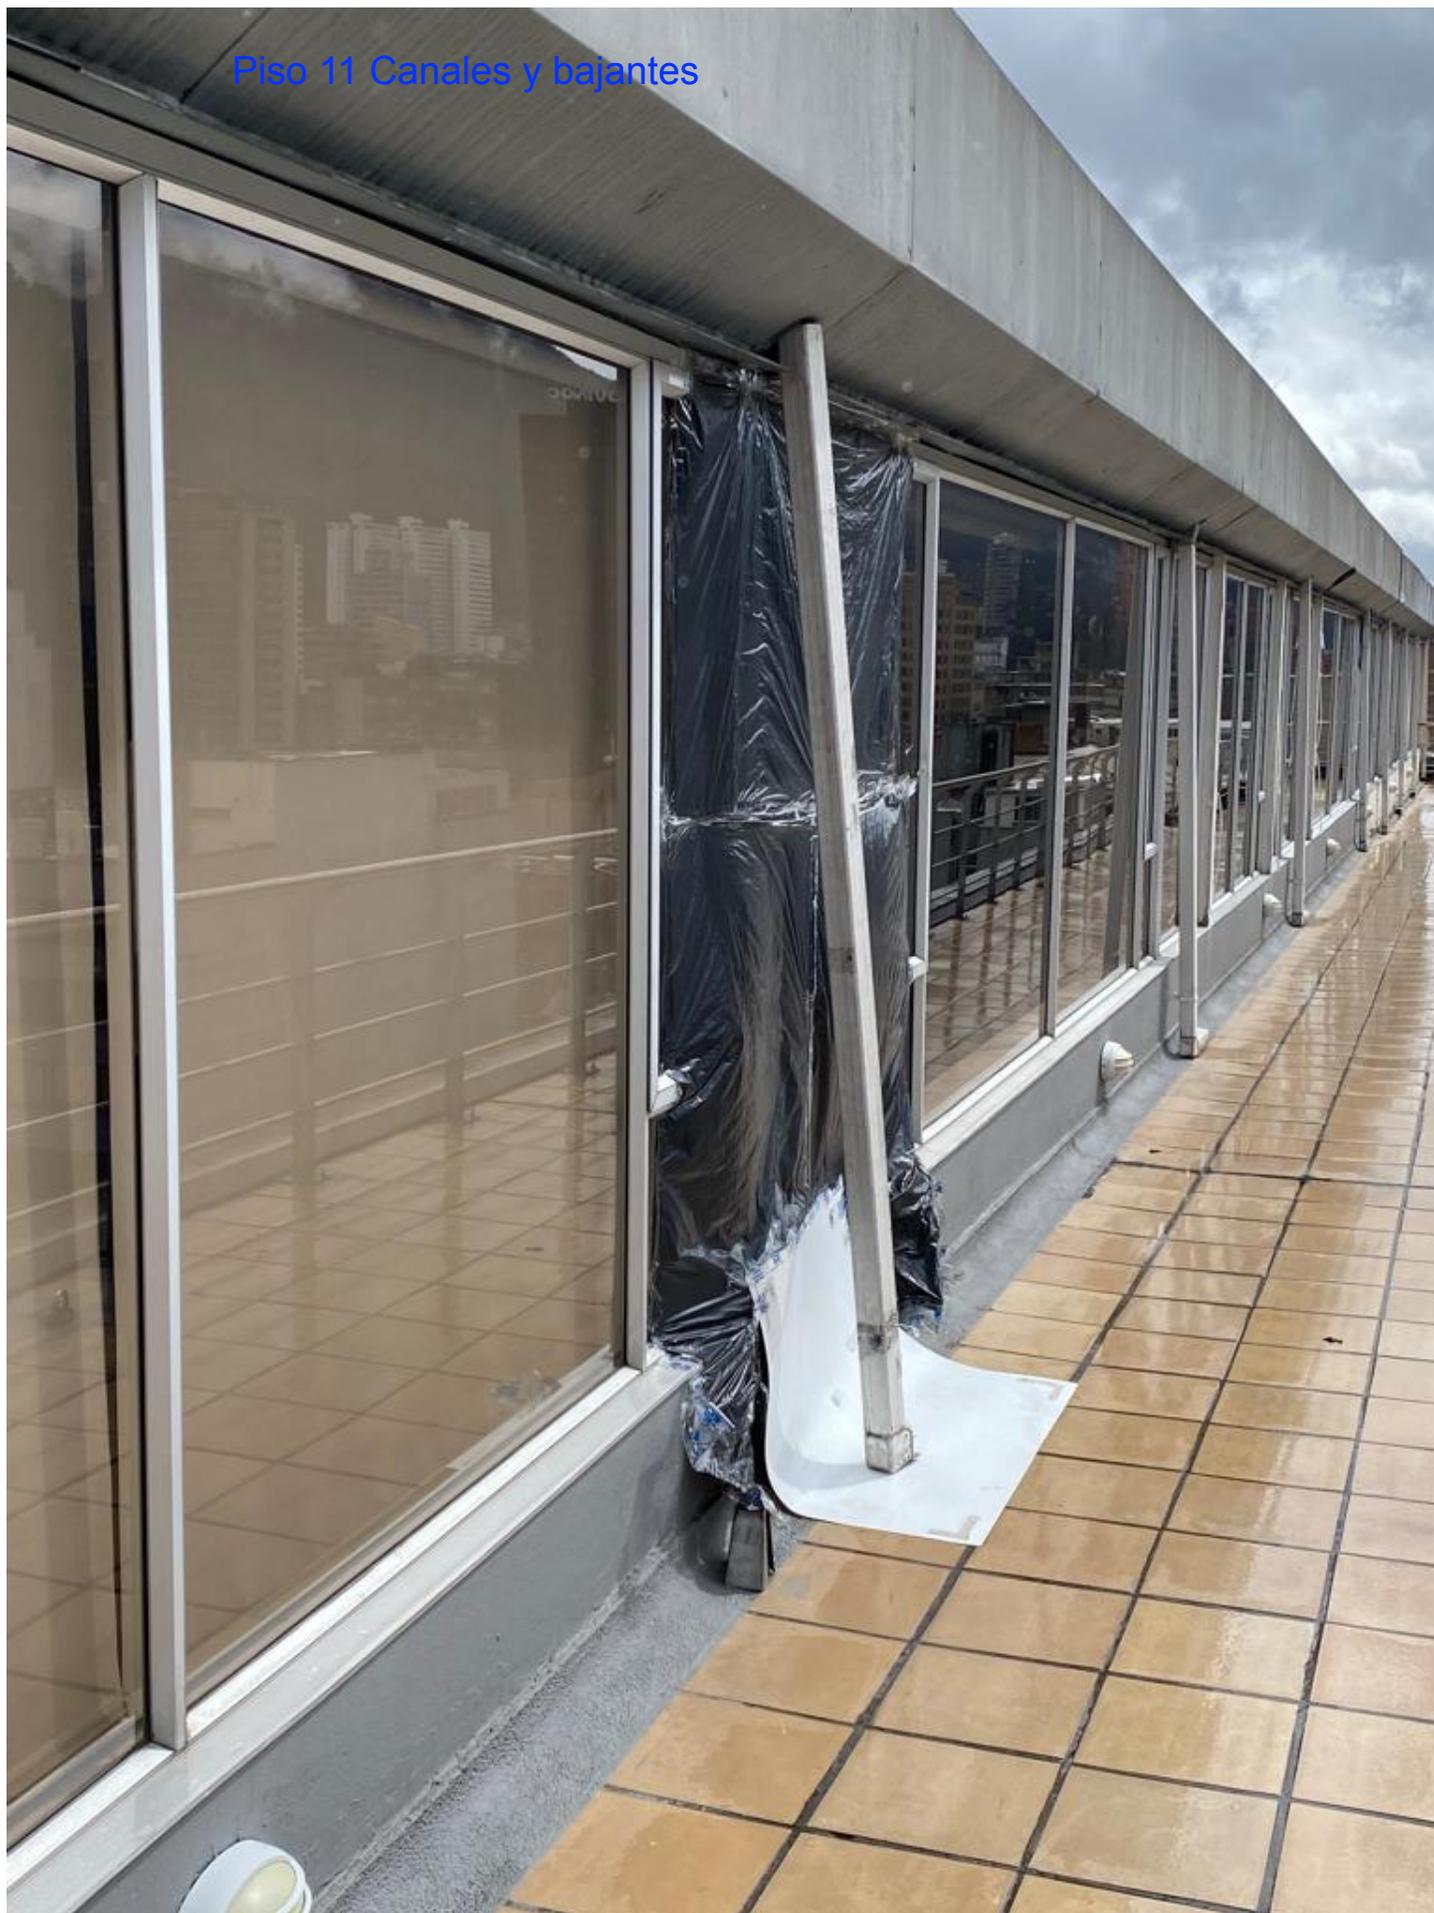
Piso 11 Canales y bajantes

1. CUBIERTA: Las canales y bajantes de la cubierta se deben asegurar y limpiar porque no están evacuando adecuadamente.
2. TERRAZA PISO 11: Se está filtrando agua por la terraza al piso 10, se debe retirar enchape impermeabilizar la terraza e instalar media caña. Revisar la necesidad de volver a poner enchape.
3. PISO 11: Hacer mantenimiento al piso en madera zapán debido a que se ha afectado por la filtración que se presentó por falta de ajuste de canales. El piso se debe secar y pulir.

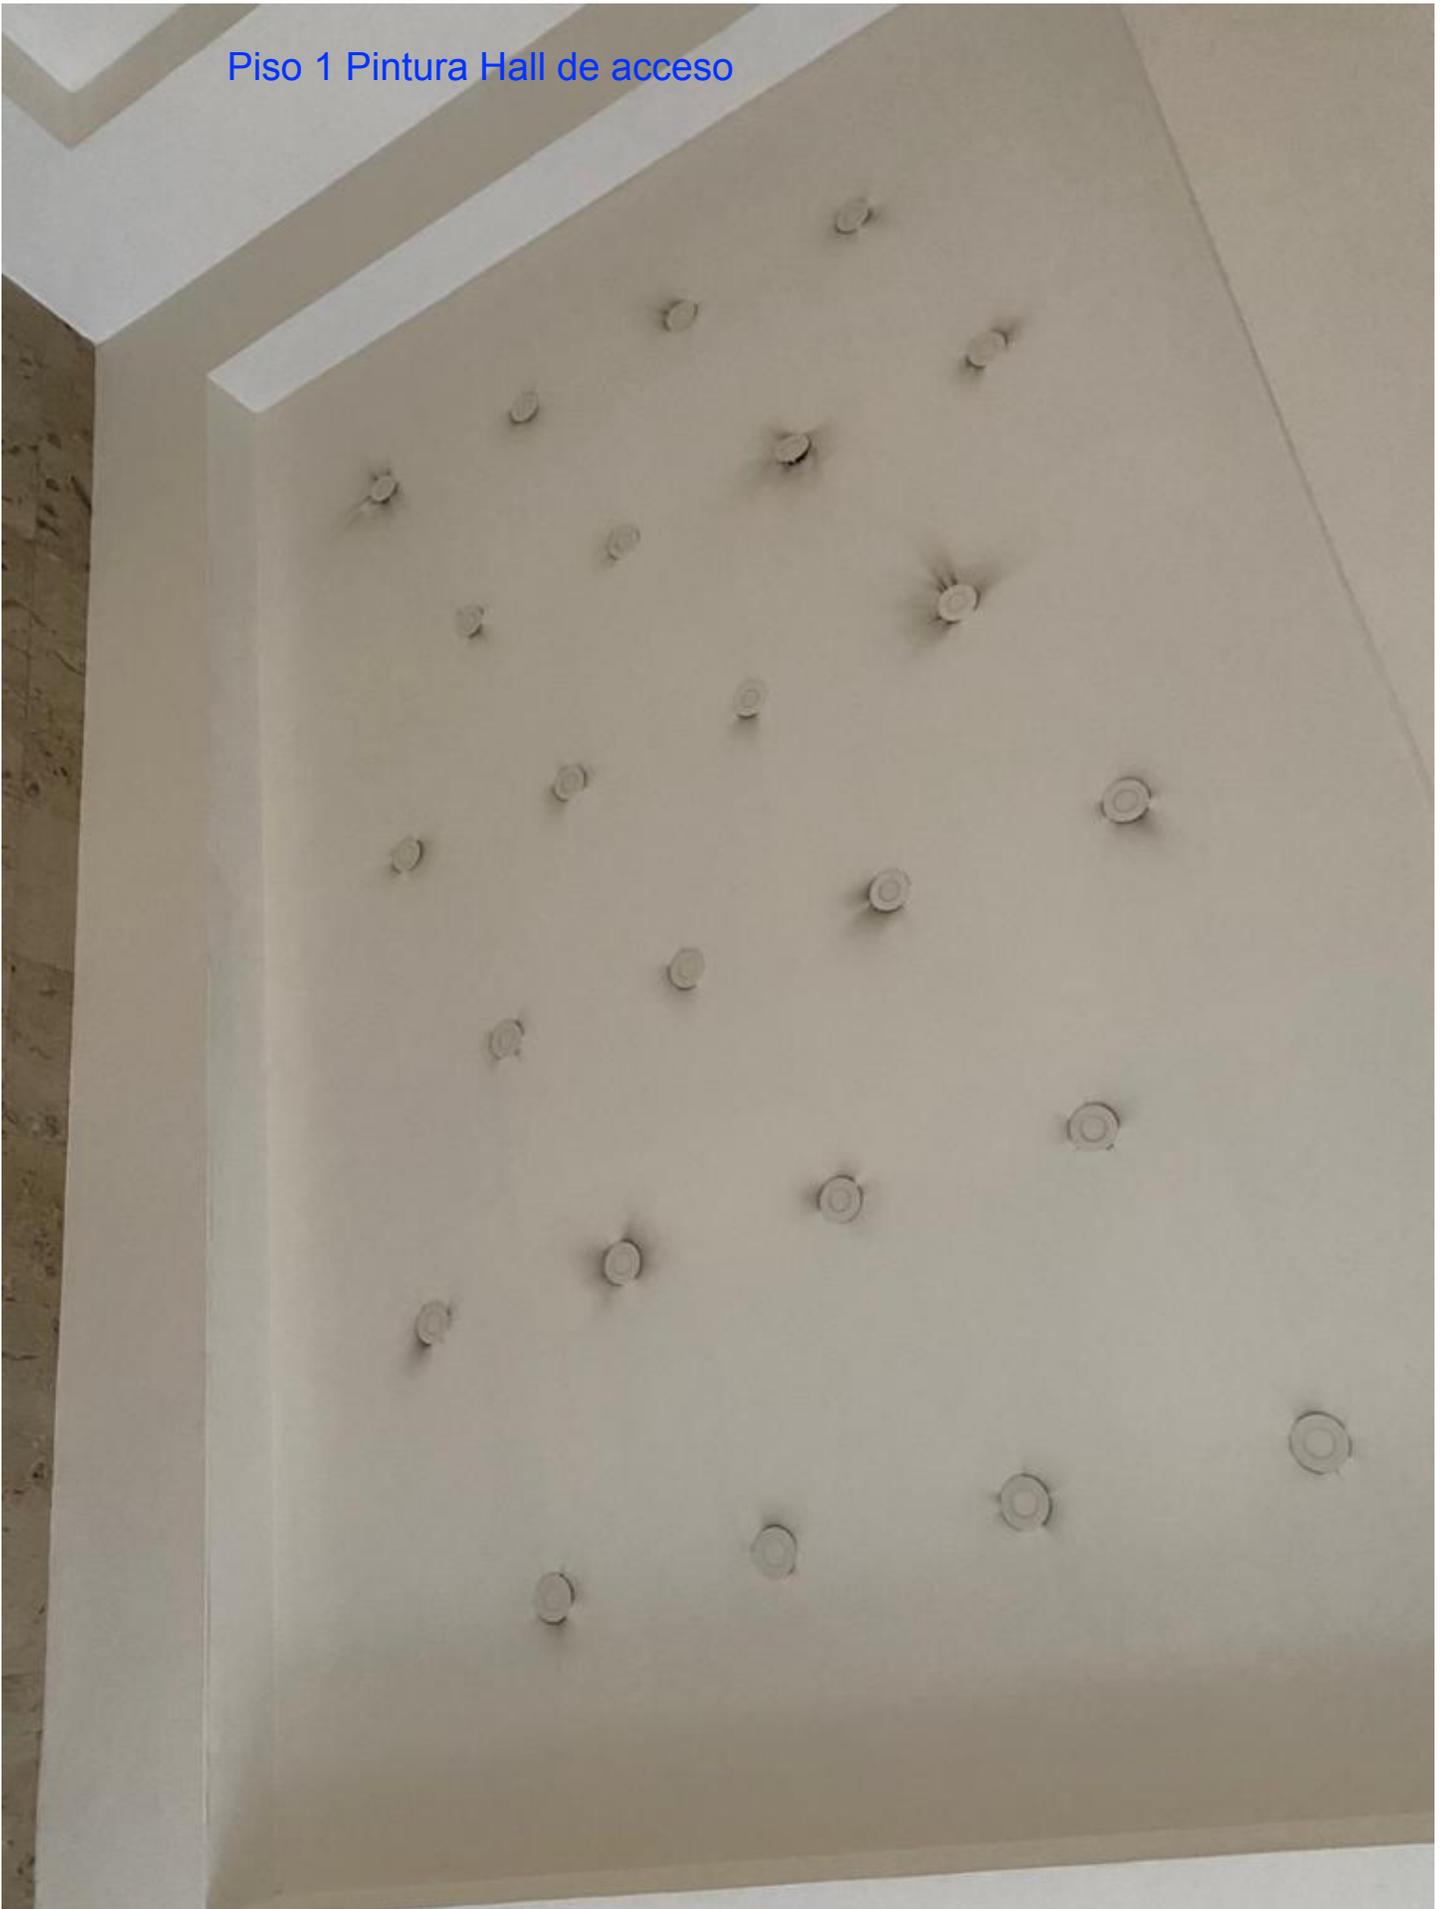
Piso 1 Pintura Hall de acceso

Se requiere pintar el Hall de acceso.

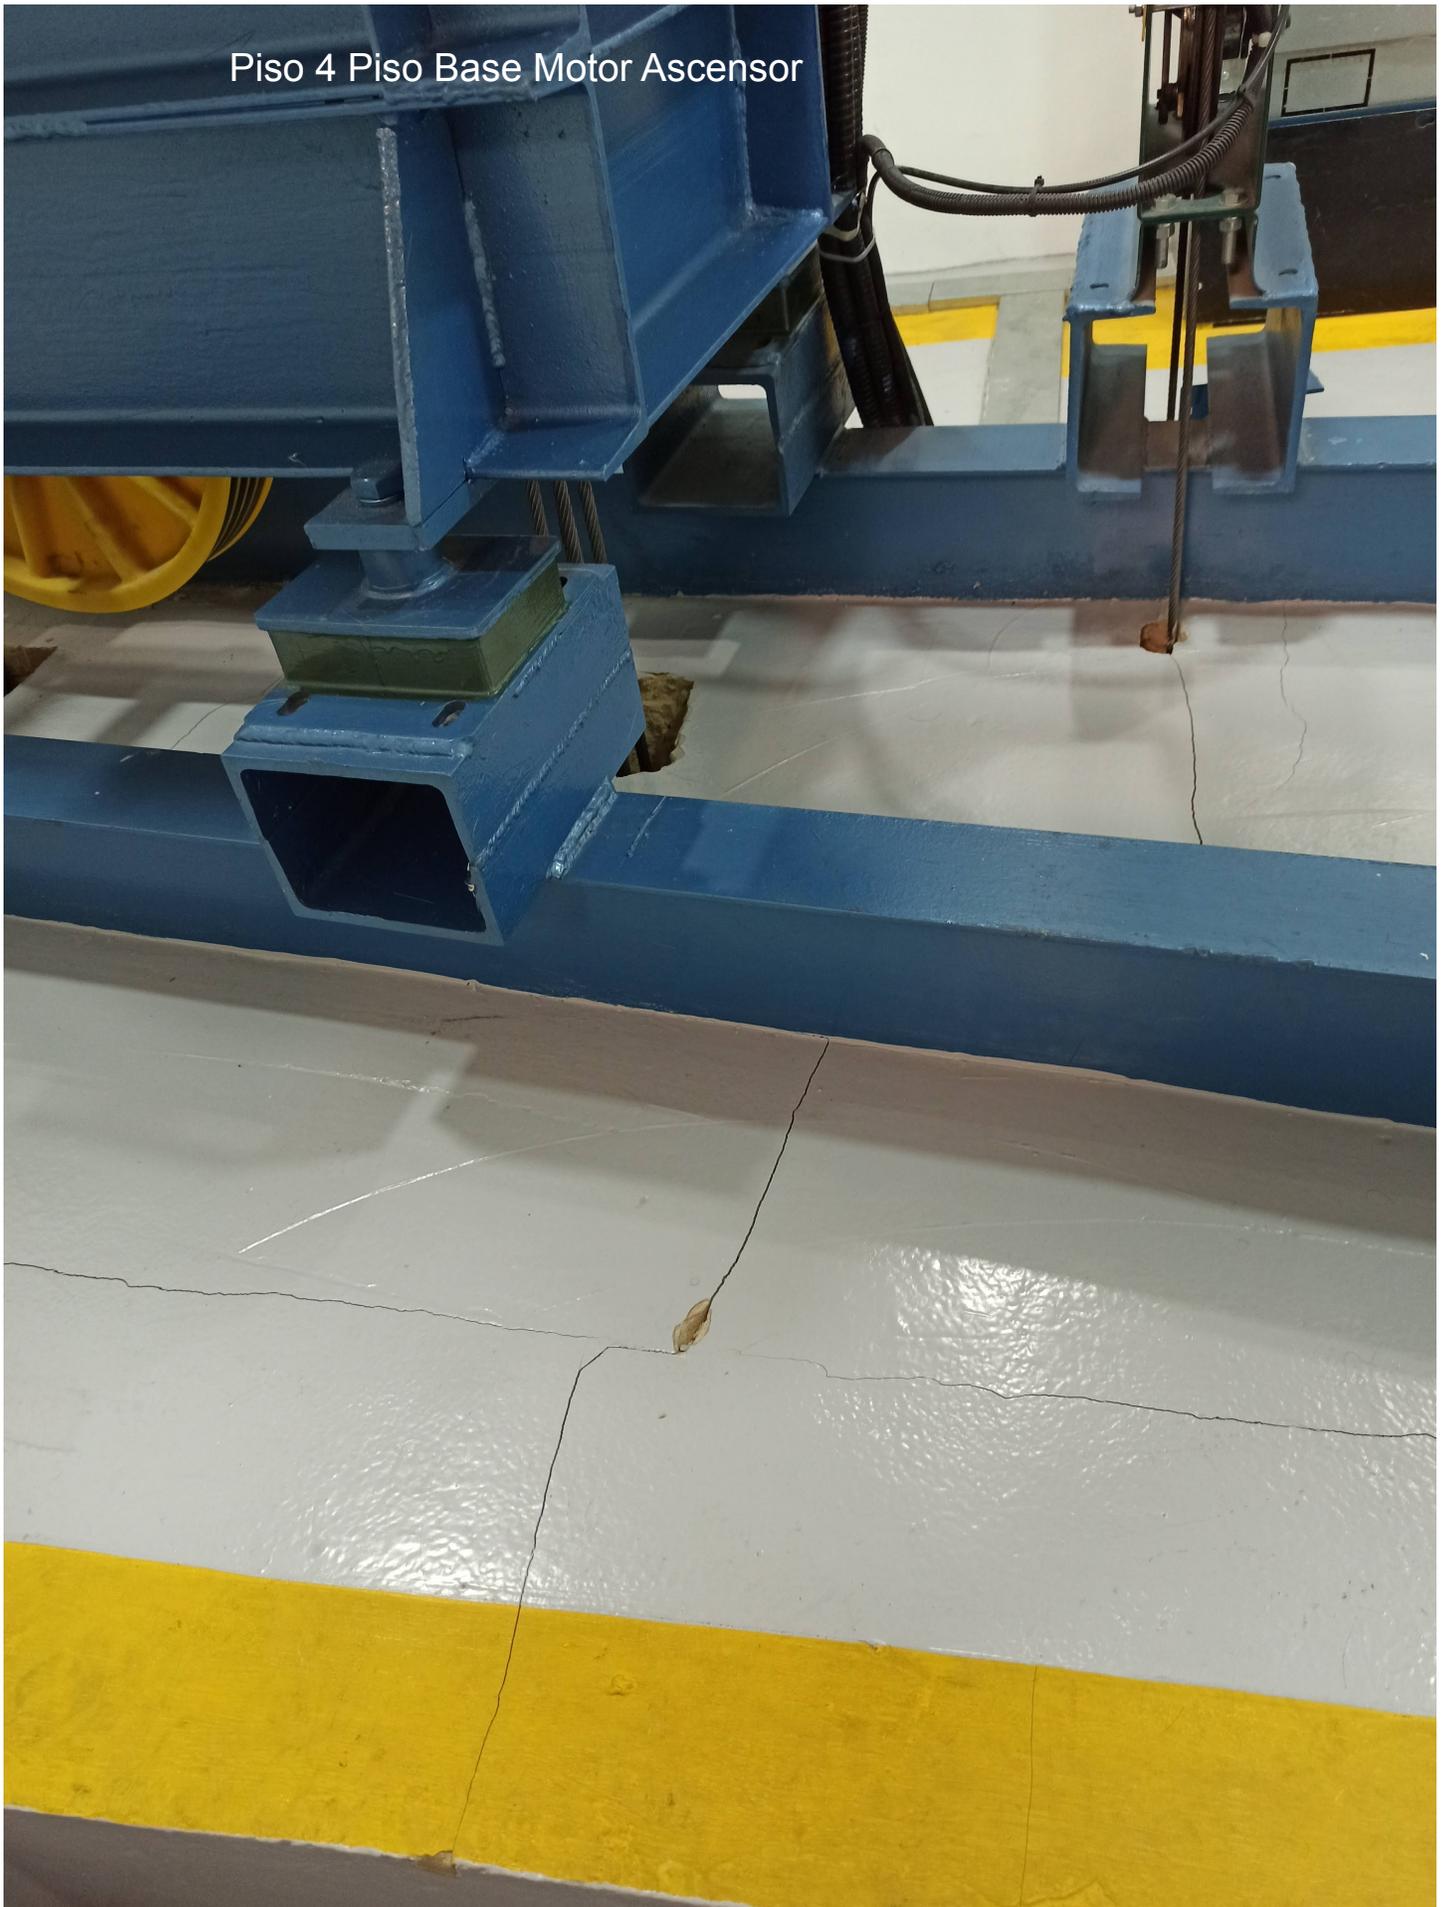
Piso 4 Piso Base Motor Ascensor

Techo encima de máquina está descolgado

Hacer revisión de estructura de soporte de ascensor de carga (losa o estructura metálica) porque se evidencian fisuras en el piso, determinar si las fisuras corresponden al mortero de nivelación.

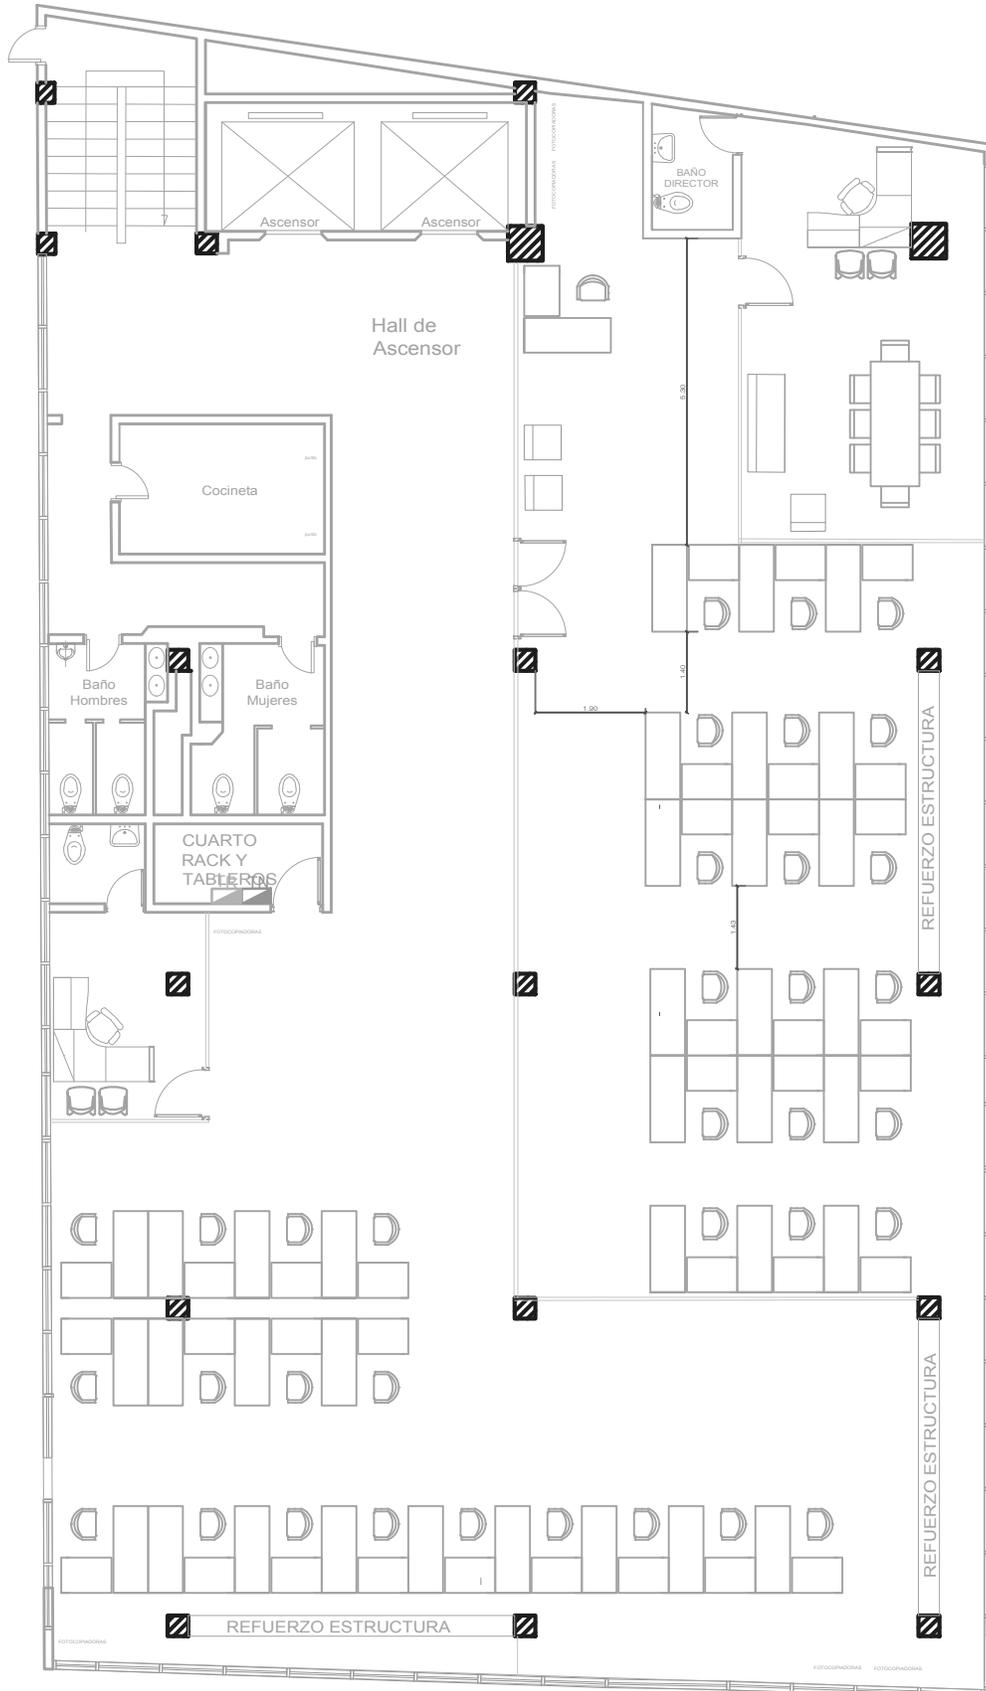
Piso 6 Distribución Piso 6

PISO 6: Está destinado para regional Cundinamarca - pendiente movimiento y reajuste de divisiones de oficina, de acuerdo con el plano que se anexa.

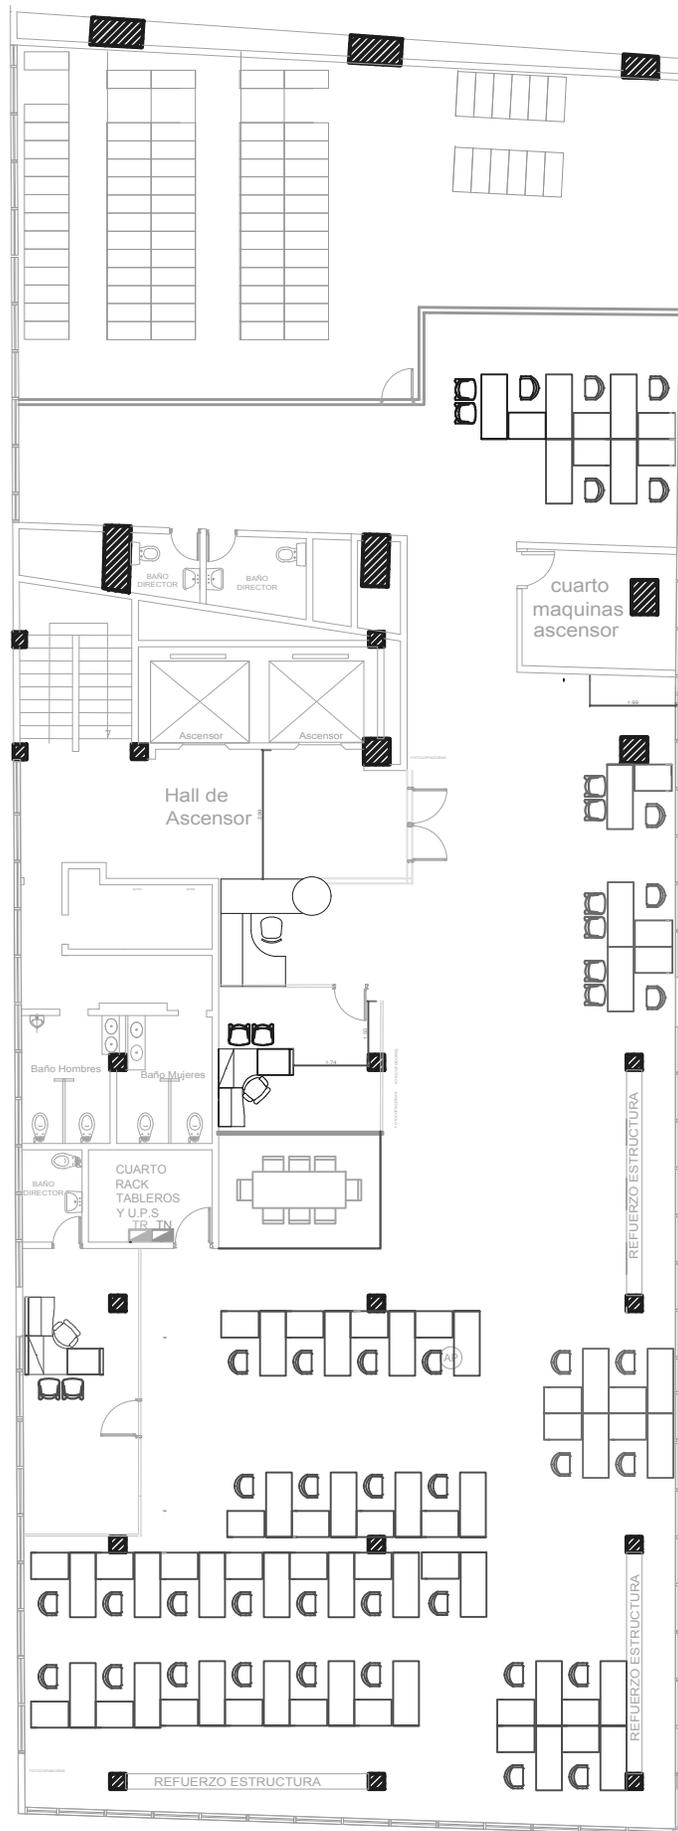
Piso 7

PISO 7: RAJ en este piso queda pendiente instalar divisiones de archivo, sala de juntas y oficinas de acuerdo con el plano que se anexa.
