ASUNTO: **ACTUALIZACION DEL ESTUDIO PREVIO PARA LA CONTRATACIÓN DE LA EJECUCIÓN CONDICIONAL EN FASES DEL PROYECTO “DIAGNÓSTICO Y HABILITACIÓN LINEA DE CONEXIÓN DE 27” DE LA PTAP ESCALERETE AL SECTOR DE CORDOBA DEL DISTRITO DE BUENAVENTURA”**

1.1.1. DIAGNOSTICO ESTADO ACTUAL DE LA LINEA DE CONDUCCION DE 27”

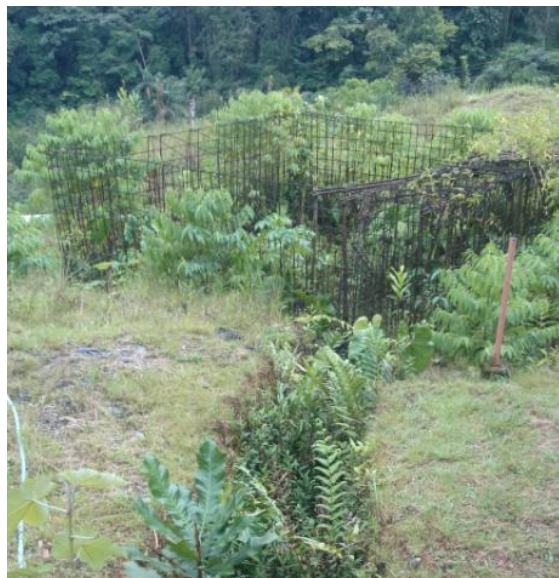
Figura 2. Tanque de Cloración sin terminar PTAP Escalerete

La conducción inicia en el tanque de cloración proyectado de la PTAP de Escalerete, (hacen parte del Plan 24x24 Fase I en proceso de contratación). (En la actualidad, en el sitio donde se va a ubicar este tanque, se observan los hierros de la estructura de la estructura que en su momento quedo inconclusa y que no serán utilizados) (ver Figura 2).

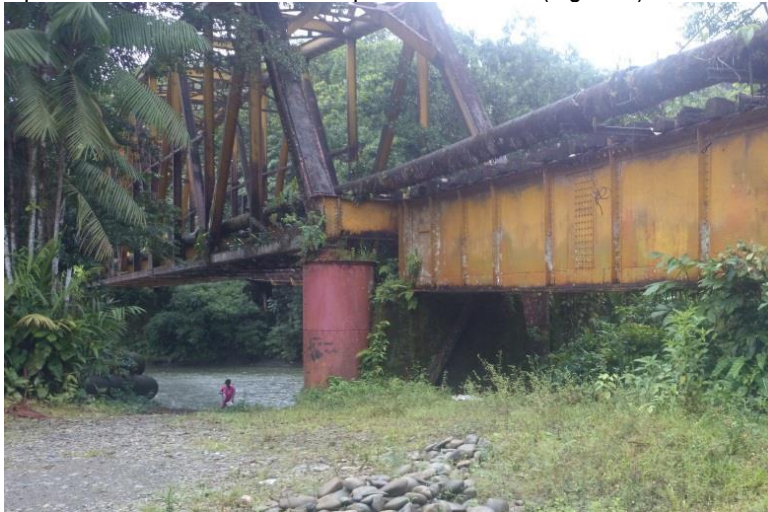
Figura 3. Cruce del Rio Dagua, Puente Férreo.

Al abandonar la población de San Cipriano se cruza el rio Dagua, actualmente la conducción no está instalada en este punto dado que falta el diseño del viaducto para cruzar el rio (Figura 3).

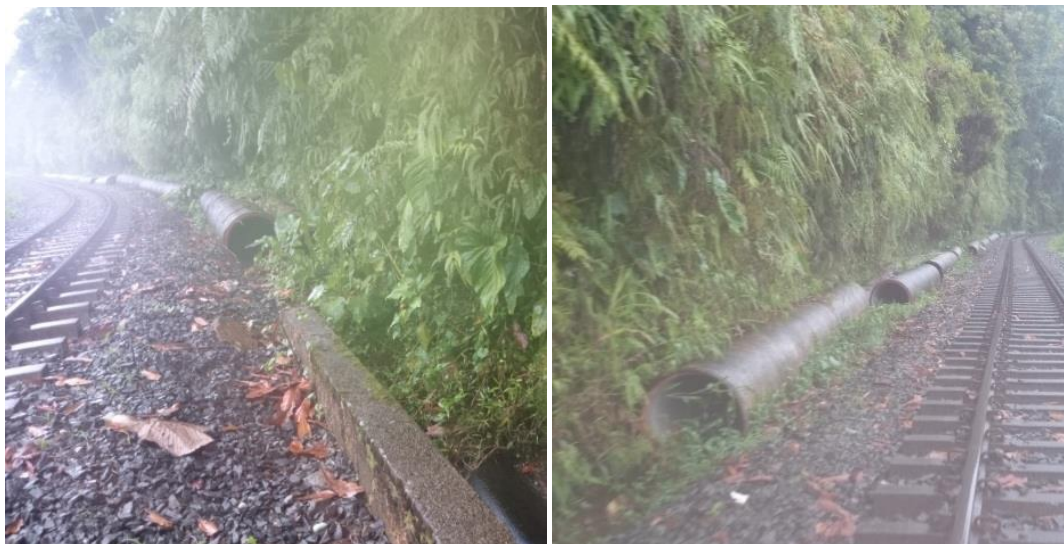
Figura 4. Tramos de tubería sin instalar.

En el kilómetro 10.4 se encuentra la Población de Córdoba, la cual es atravesada por la conducción, igual que en San Cipriano, hasta el kilómetro 13 del alineamiento de la conducción, en este sector se encuentran tramos donde la tubería no se encuentra instalada (ver Figura 4)

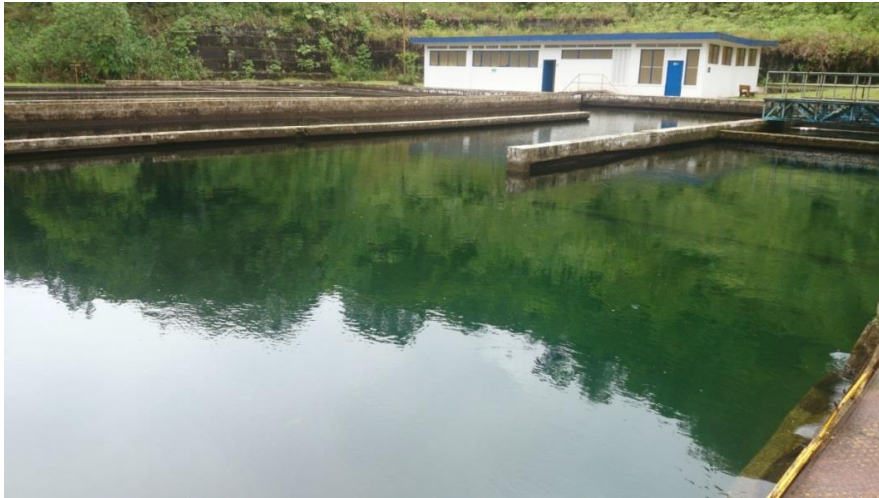
Figura 5. PTAP Escalerete

La línea está planteada para salir del tanque de cloración proyectado, de la planta de tratamiento de agua potable de Escalerete. La planta actualmente se encuentra en proceso de ampliación para cubrir la demanda a futuro. Para el diagnóstico se considerara la salida del tanque de cloración, como el K 0+000 (Escalerete).

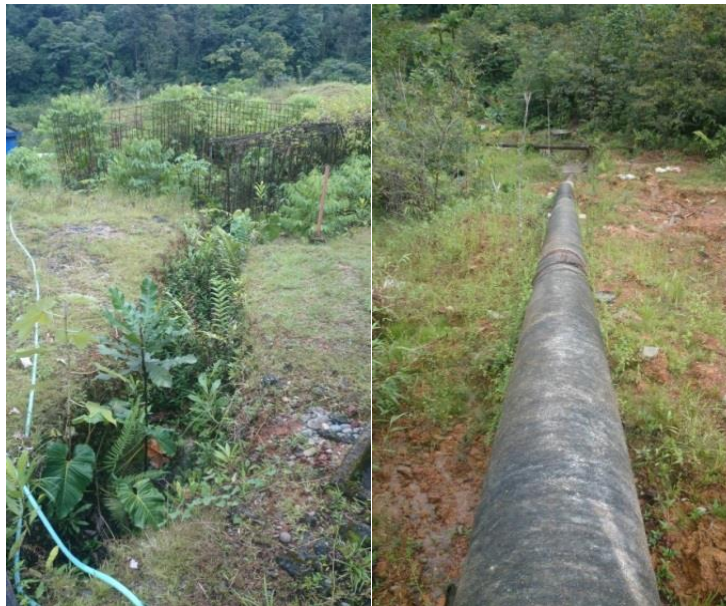
Figura 6. Salida de PTAP Escalerete, Tanque de Cloración

El primer tramo de tubería hasta el K0+780 fue instalado en el Contrato realizado por la UNIÓN TEMPORAL ACUEDUCTOS Y ALCANTARILLADOS MONTAVAL. A la salida del tanque de cloración, según los diseños planteados por HVM, se plantea la construcción de un macromedidor protegido por una caja en concreto reforzado, el cual no se encuentra construido y seguramente requiere de rediseño debido a los avances en nuevas tecnologías de medición.

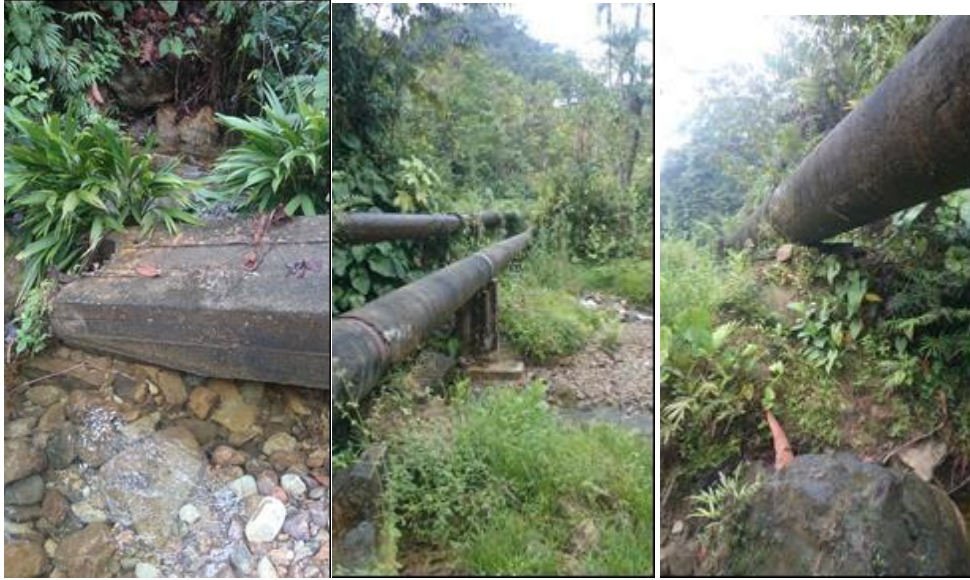
Figura 7. Paso elevado en mal estado.

La tubería en el K 0+010 cuenta con un tapón de prueba hidráulica. En el K 0+175 la tubería se encuentra elevada sobre apoyos en concreto, los cuales transmiten las cargas propias de la tubería al suelo. Dichos apoyos se encuentran en mal estado. La tubería se ha desempatado de las cuñas de los apoyos, quedando en voladizo, como se observa en la Figura 7. Existen tramos donde la tubería se encuentra apoyada sobre el terreno. Estos daños se presentan hasta el K 0+220.

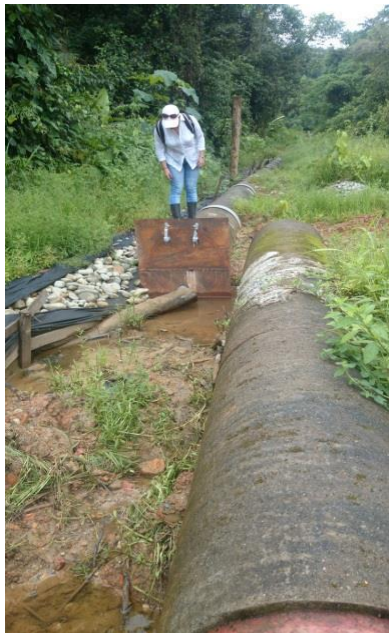
Figura 8. Inicio Tramo Contrato SAAB 033-2011

En el K 0+780 empieza el tramo a cargo del contratista del Contrato SAAB 033-2007. Este tramo no cuenta con prueba hidráulica (termina en K 4+170). Desde el K 0+780 hasta el K 2+030 la tubería en su mayoría es visible (semienterrada) y según el proveedor de la tubería la instalación no es la adecuada, ya que esta deberá cubrirse en su totalidad o estar completamente enterrada, su trazado se ubica cercano a los predios de Hidropacífico.

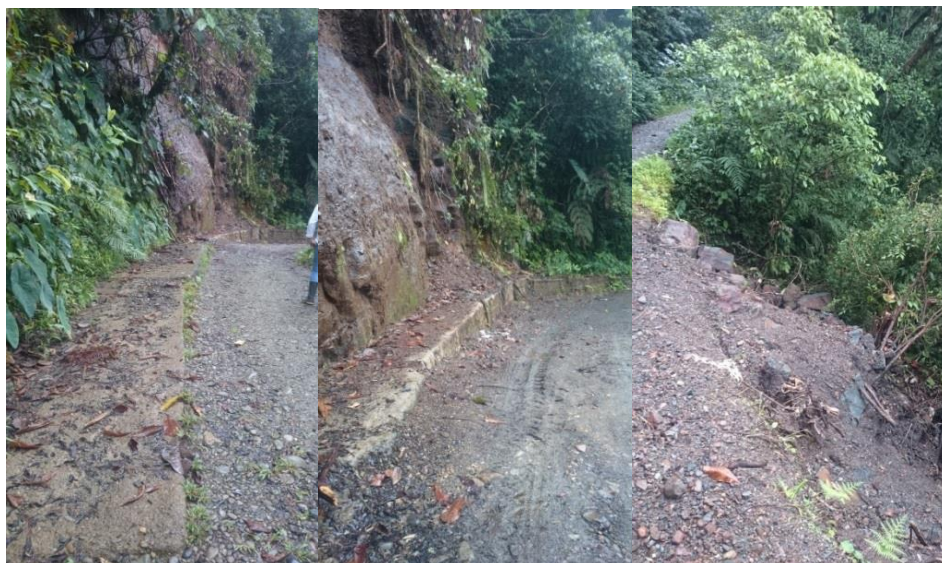
Figura 10. Deslizamiento sobre cárcamo

En el K1+985 se observan deslizamientos sobre el cárcamo en concreto ya que a causa de los deslizamientos se ha podido comprobar que este cárcamo no tiene refuerzo estructural.

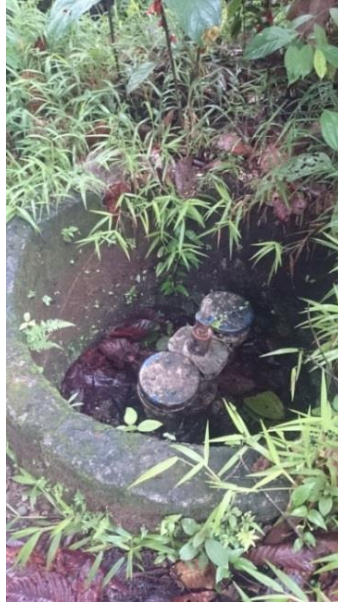
Figura 11. Ventosa

En el K2+305 se observa una ventosa en malas condiciones de mantenimiento, estas estructuras deben tener una caja que garantice estanqueidad pues en un evento de lluvia el agua las tapa completamente y dejan de operar para su función específica.

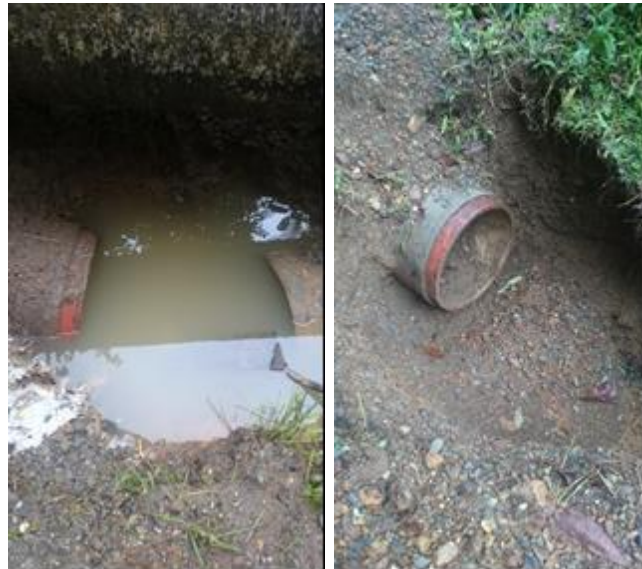
Figura 12 Accesorios sin instalar

En el K 2+545 se observa un desempate, por la falta de instalación de un accesorio (ver Figura 11. Accesorios sin instalar).

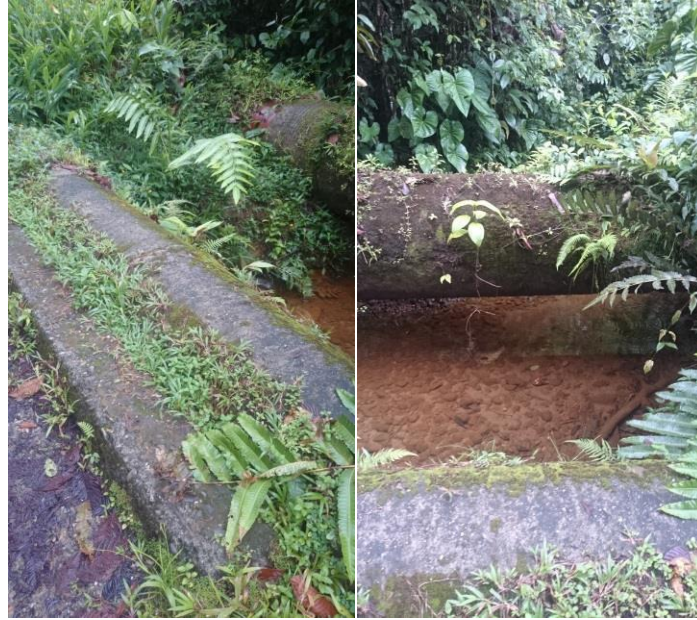
Figura 13. Paso sobre quebrada sin apoyos

En el K 2+665 la tubería pasa sobre una quebrada. Aunque no cuenta con apoyos ni estructura de elevación. La tubería se encuentra bien instalada en ambos lados de la quebrada.

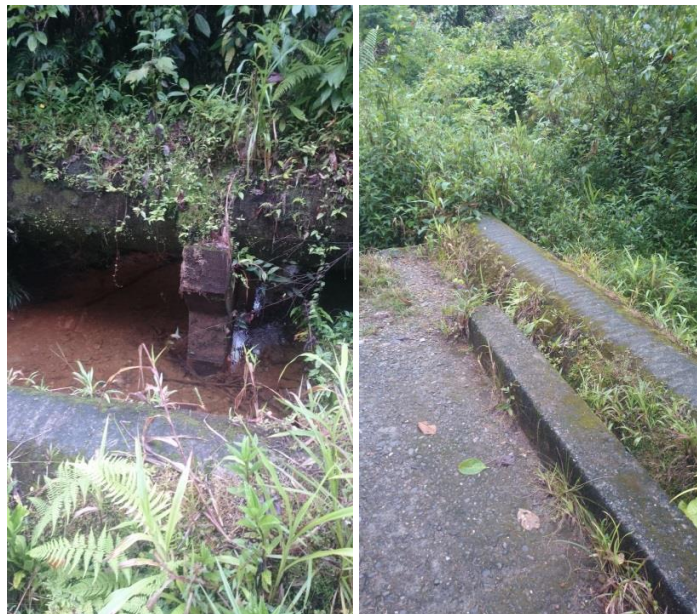
Figura 14 Paso sobre quebrada con apoyos en concreto

En el K 2+795 la tubería pasa sobre una quebrada. Cuenta con apoyos en concreto.

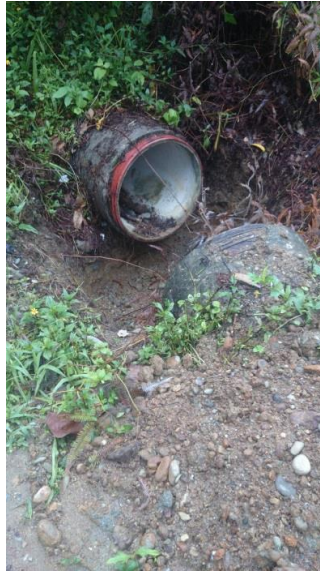
Figura 15. Desempate, accesorio no instalado

En el K3+635 se observó un nuevo desempate de accesorio sin instalar.

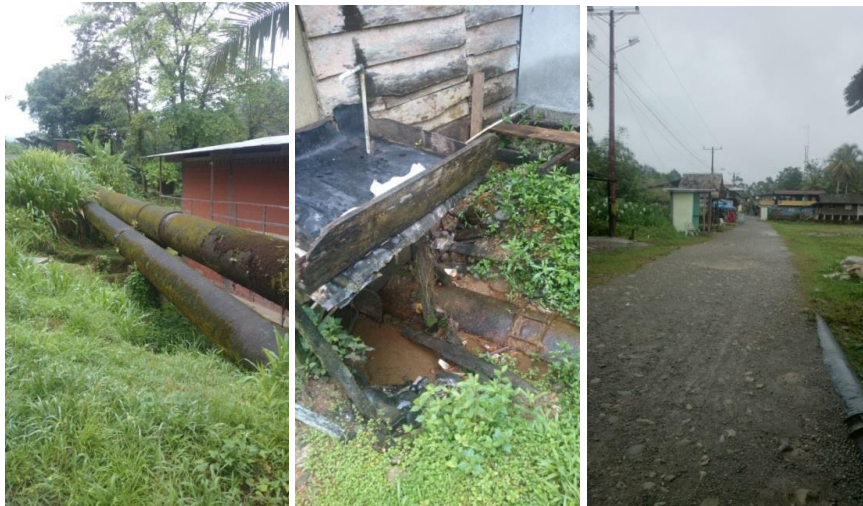
Figura 14. Tubería cercana a predios

Desde el K4+195 hasta el K4+415 la tubería se encuentra visible, y pasando por los predios del sector. Este tramo paso su prueba hidráulica por lo cual se infiere que los anclajes y los vuelos se encuentran en buen estado.

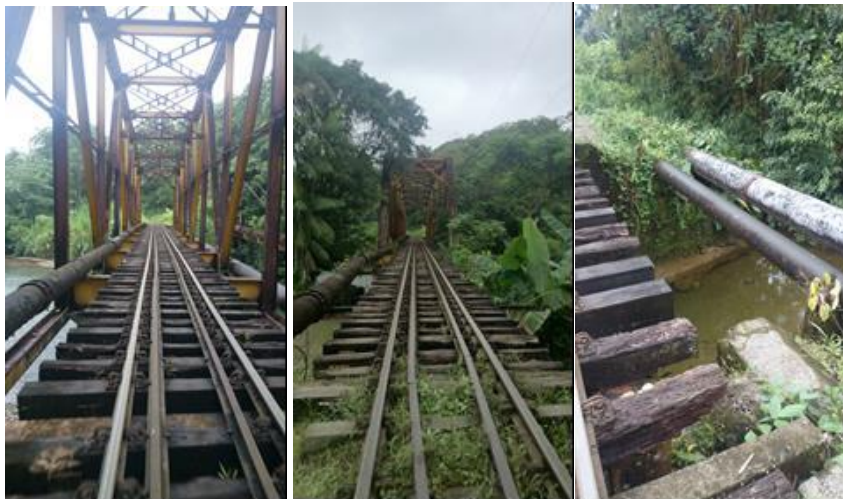
Figura 19. Viaducto Sin Tubería Instalada

En el K 4+415 se encuentra el Viaducto que cruza el río Dagua. En este tramo se observa el cruce de las tuberías de Ø16", Ø20" y de Ø39". El cruce de la línea de Ø27" no está instalado, ya que la interventoría no aprobó los diseños de este tramo.

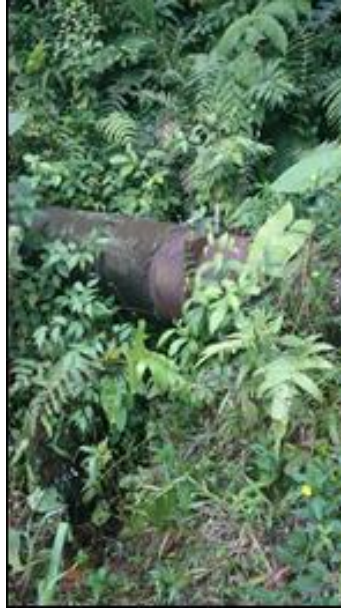
Figura 20. Tapón de Prueba - Tubería sobre terreno

En el K 6+120 se observó un tapón de prueba para prueba hidráulica en tubería a la vista.

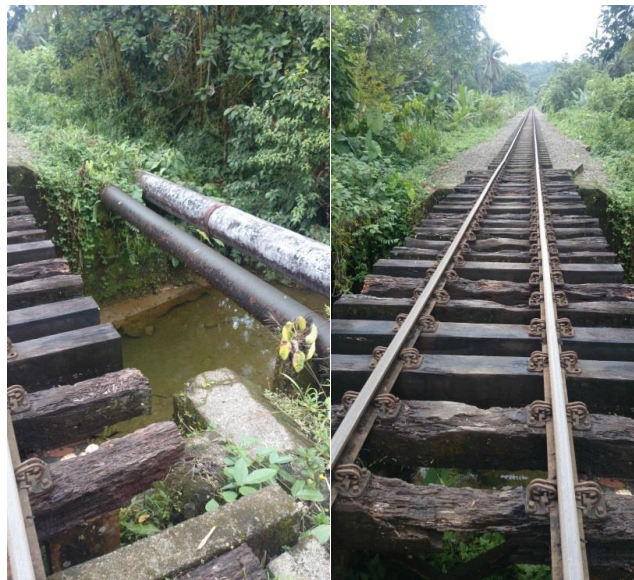
Figura 21. Paso sobre quebrada, paralela a vía férrea

En el K 6+640 se encuentra paso sobre una quebrada en buen estado, junto a la línea férrea.

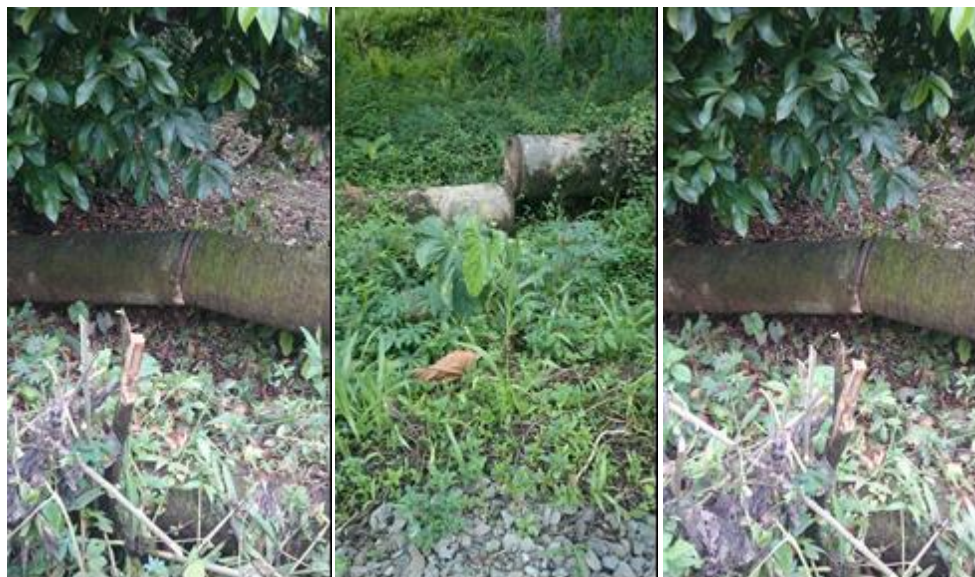
Figura 22. Tubería desempatada

Desde el K 6+915 hasta el K 7+315 la tubería se encuentra mal instalada. Se observaron varios desempates, en el K 6+915, K 6+945, K 7+355 y K 7+315, lugares donde la tubería era visible.

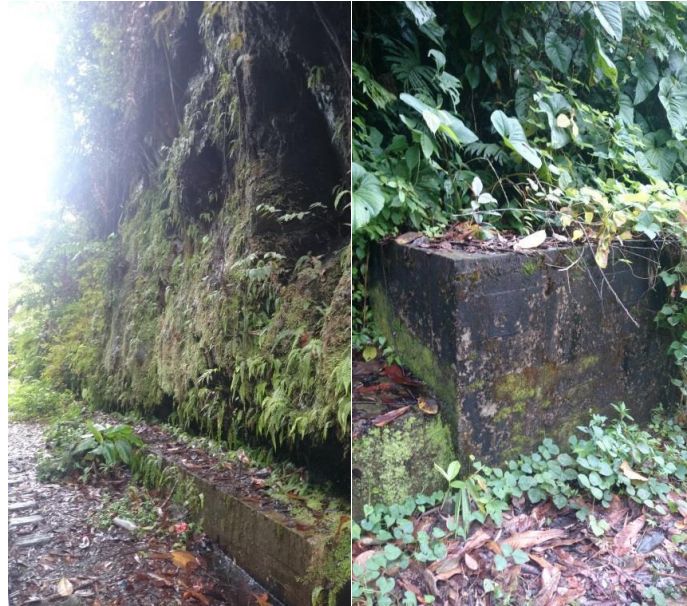
Figura 24. Tubería protegida por cárcamo en concreto

En el K 7+795 se observa que la tubería se encuentra protegida por un cárcamo en concreto y una cámara de inspección.

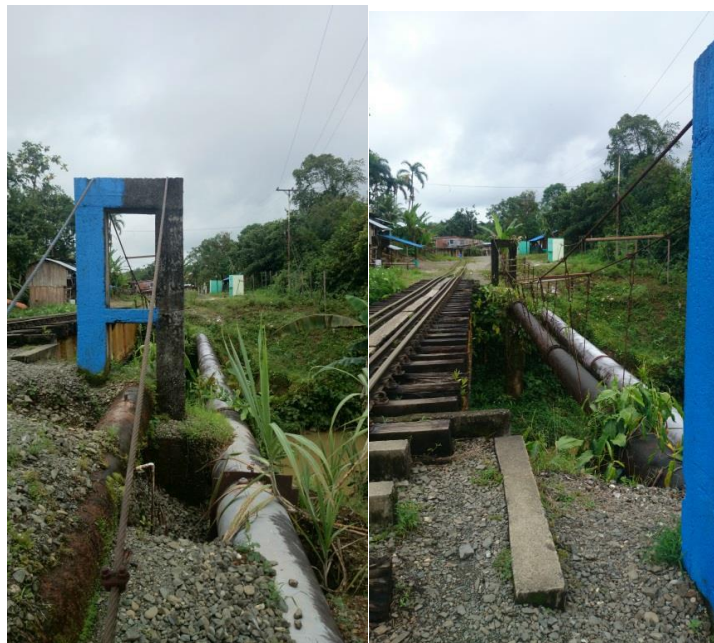
Figura 25. Tapón de prueba y Viaducto

En el K 8+985 se observó un tapón de prueba, a un costado del paso del viaducto.

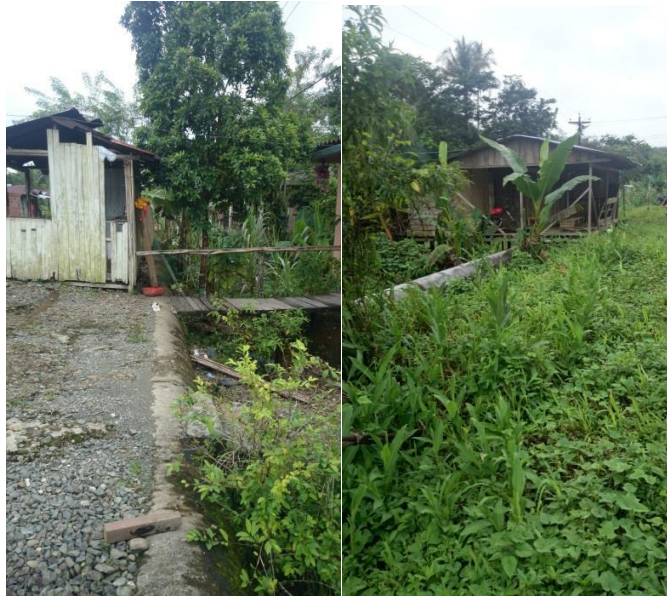
Figura 26. Tubería cercana a predios y Viaducto

Entre el K 9+000 hasta el K 10+220 la tubería se encuentra muy cercana a los predios, atravesando algunos de ellos en el K 10+105 y K 10+125.

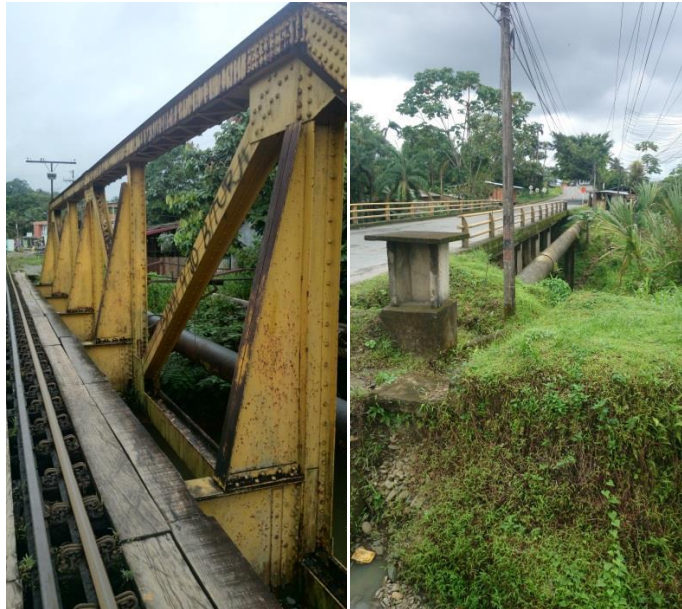
Figura 27. Viaducto - Entrada a Córdoba, pasando por vía principal

En el K 10+305 la tubería entra a Córdoba. La Línea atraviesa Córdoba por la vía principal del poblado.

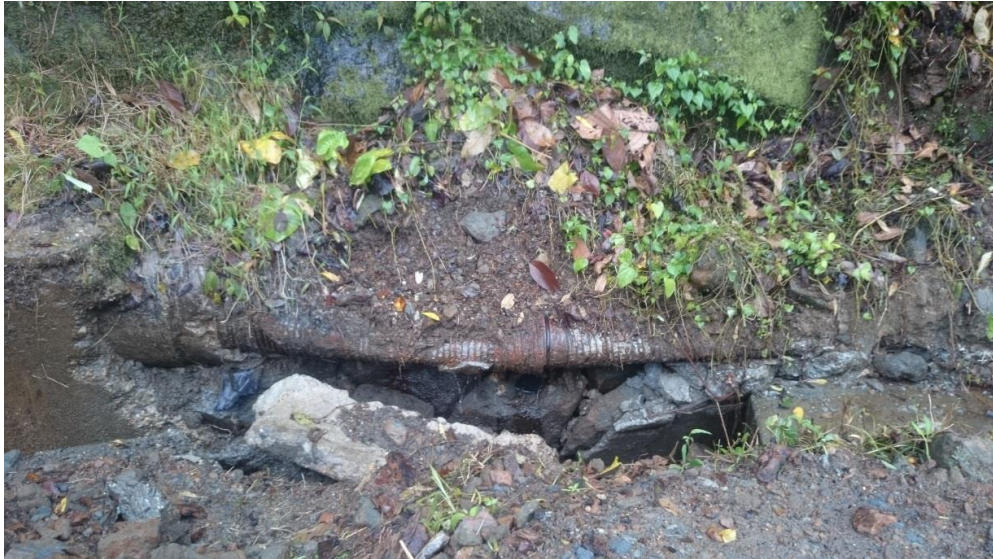
Figura 28. Aplastamiento de la red

En el K 11+230 la tubería se vio afectada por posible deslizamiento, destruyendo el cárcamo y dejando la tubería sin protección.

En este tramo, la tubería en su mayoría se encuentra protegida por un cárcamo en concreto. Es necesario la reparación del cárcamo según el diseño estructural presentado, y el reemplazo de la tubería en este tramo.

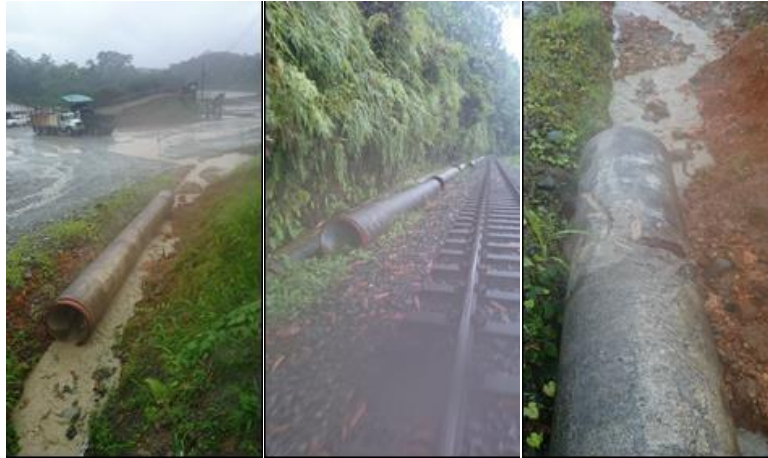
Figura 30. Tubería no instalada

Desde el K 11+690 hasta el K 12+380 la tubería no se encuentra instalada y se observa tubería a un costado de la vía férrea.

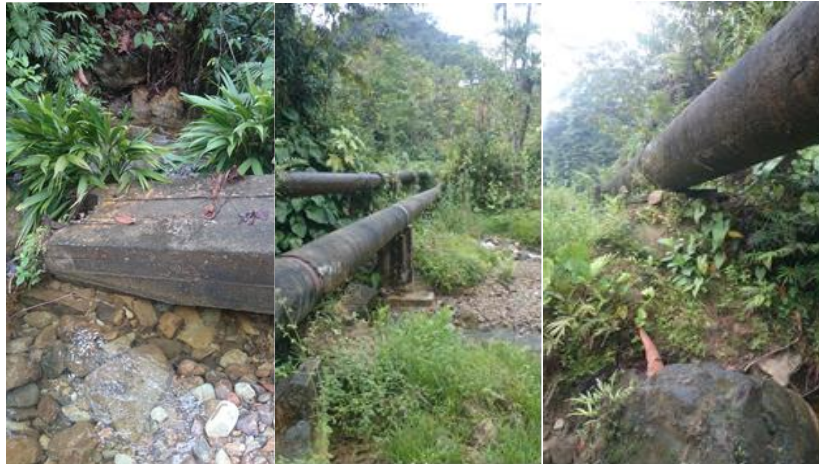
Figura 31. Paso elevado en mal estado

En el K 0+175 la tubería se encuentra elevada sobre apoyos en concreto, los cuales transmiten las cargas propias de la tubería al suelo. Dichos apoyos se encuentran en mal estado, se observa volcamiento de los mismos. La tubería se ha desempatado de las cuñas de los apoyos, quedando en voladizo, como se observa en la Figura 31. Existen tramos donde la tubería se encuentra apoyada sobre el terreno. Estos daños se presentan hasta el K 0+220.

Para la reparación de dichos apoyos es necesario el reemplazo de las estructuras afectadas según un nuevo de diseño estructural de los mismos. Se estima la reparación de 7 apoyos de concreto de 2m de altura y 1 apoyo de m de altura.

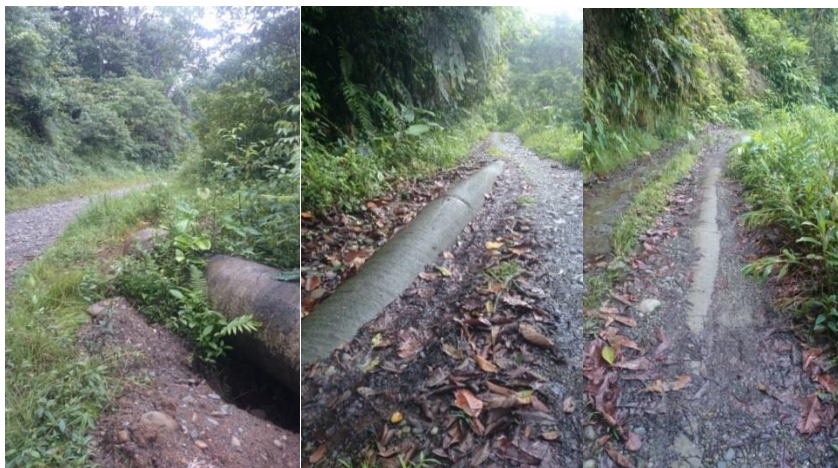
Figura 32. Tubería Visible, Semienterrada

En el K 0+780 empieza el tramo a cargo del contratista del Contrato SAAB 033-2007. Este tramo no cuenta con prueba hidráulica (termina en K 4+218). Desde este punto hasta el K 2+030 la tubería en su mayoría es visible (semienterrada) y según el proveedor de la tubería la instalación no es la adecuada, ya que esta deberá cubrirse en su totalidad o estar completamente enterrada, su trazado inicial se ubica cercano a las instalaciones de la PTAP de Escalerete.

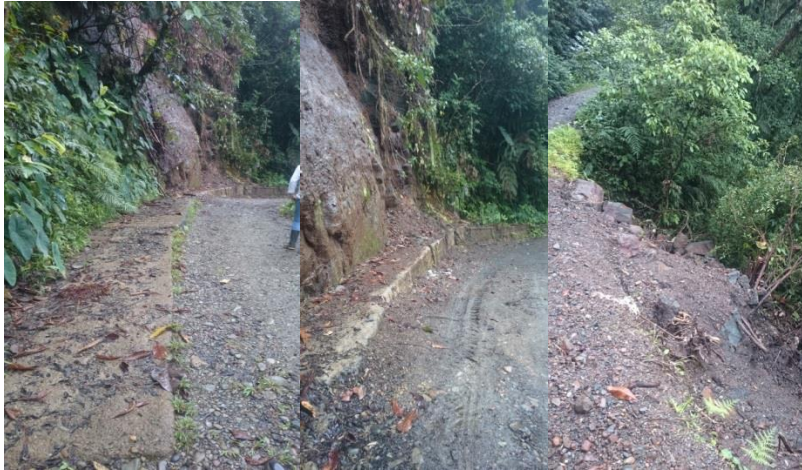
Figura 33. Deslizamiento sobre cárcamo

En el K1+985 se observan deslizamientos sobre el cárcamo en concreto ya que a causa de los deslizamientos se ha podido comprobar que este cárcamo no tiene refuerzo estructural.

Para la reparación de este daño puntual se contempla la construcción del relleno apropiado para el cubrimiento de la tubería instalada y la remoción del terreno sobre el cárcamo por el deslizamiento presentado.

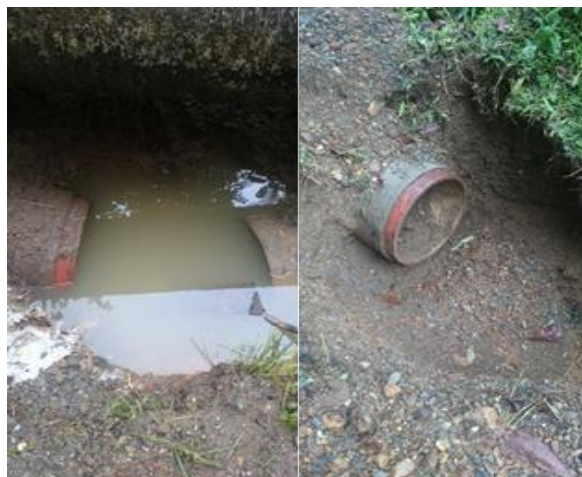
Figura 34. Accesorios sin instalar

En el K 2+545 se observa un desempate, por la falta de instalación de un accesorio. Es necesario que el contratista instale el accesorio faltante según las recomendaciones del proveedor.

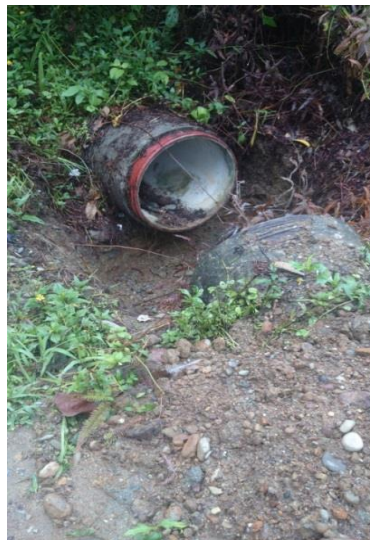
Figura 36. Desempate, accesorio no instalado

En el K3+635 se observó un nuevo desempate de accesorio sin instalar. Es necesario que el contratista instale el accesorio faltante según las recomendaciones del proveedor.

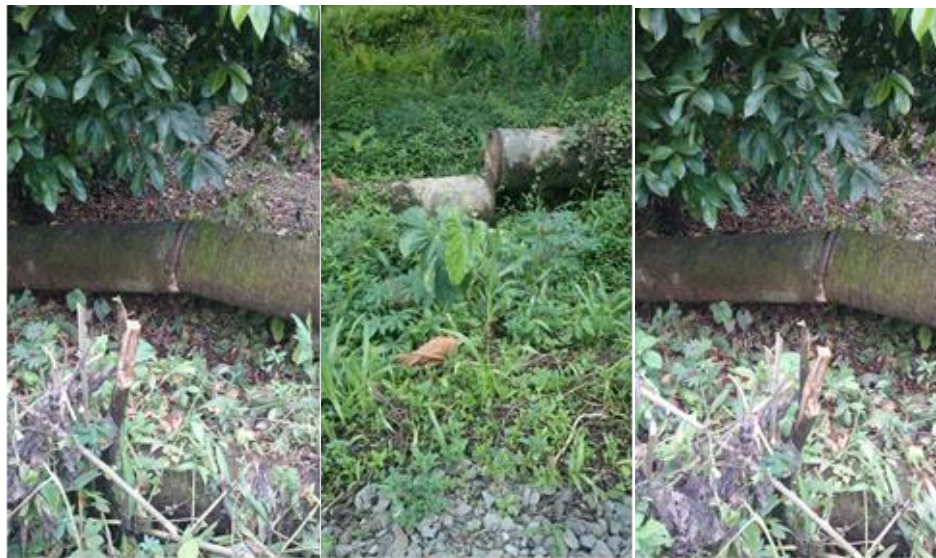
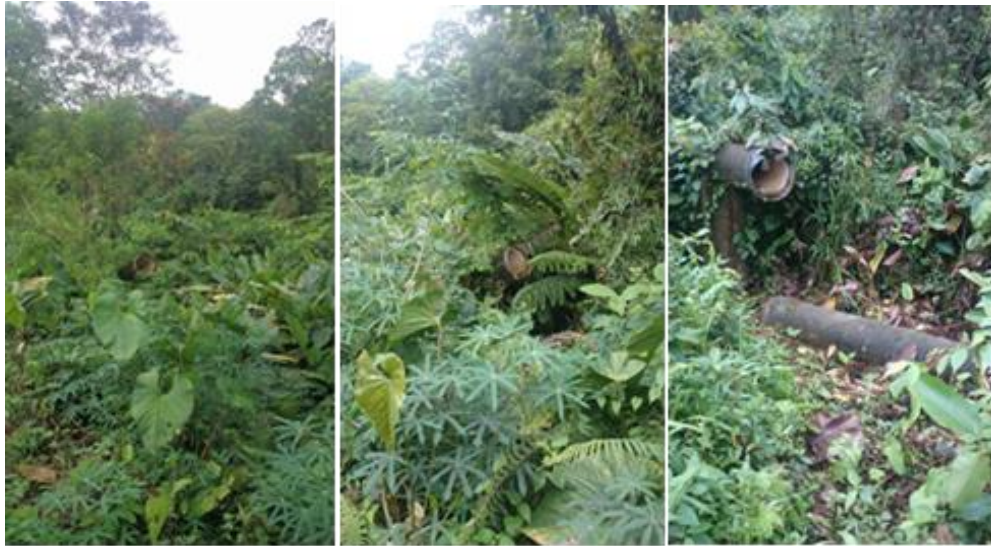
Figura 39. Tubería desempatada

Desde el K 6+915 s hasta el K 7+315 la tubería se encuentra mal instalada. Se observaron varios desempates, en el, K 7+255, y K 7+315, lugares donde la tubería era visible.

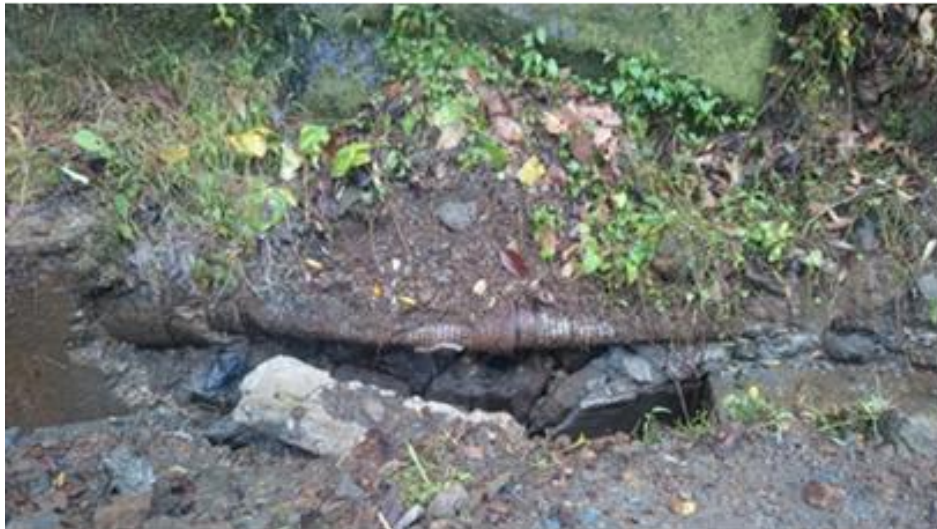
Figura 41. Aplastamiento de la red

En el K 11+230 la tubería se vio afectada por posible deslizamiento, destruyendo el cárcamo y dejando la tubería sin protección.

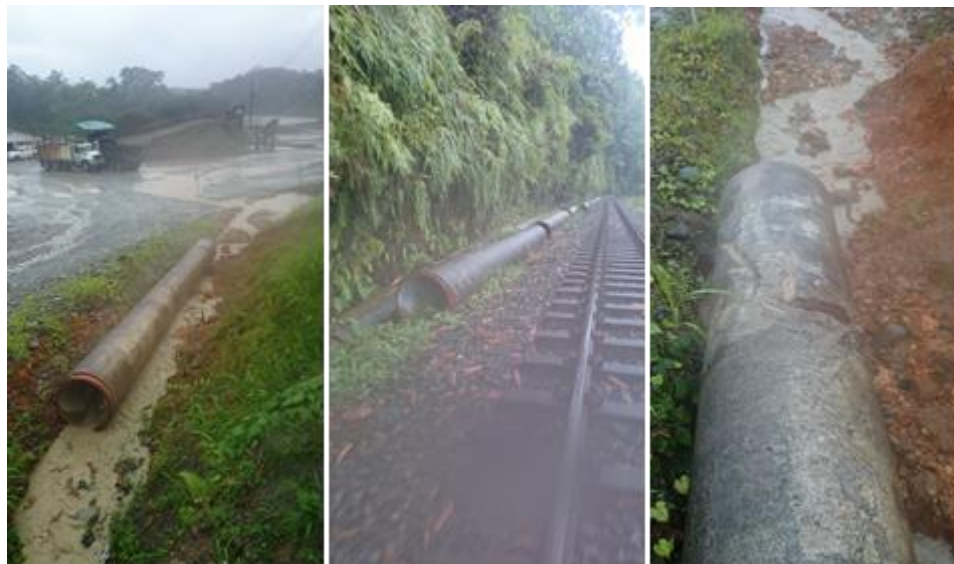
Figura 42. Tubería no instalada - Sector donde se localiza el macizo rocoso

Desde el K 11+710 hasta el K 12+408 la tubería no se encuentra instalada y se observa tubería a un costado de la vía férrea.

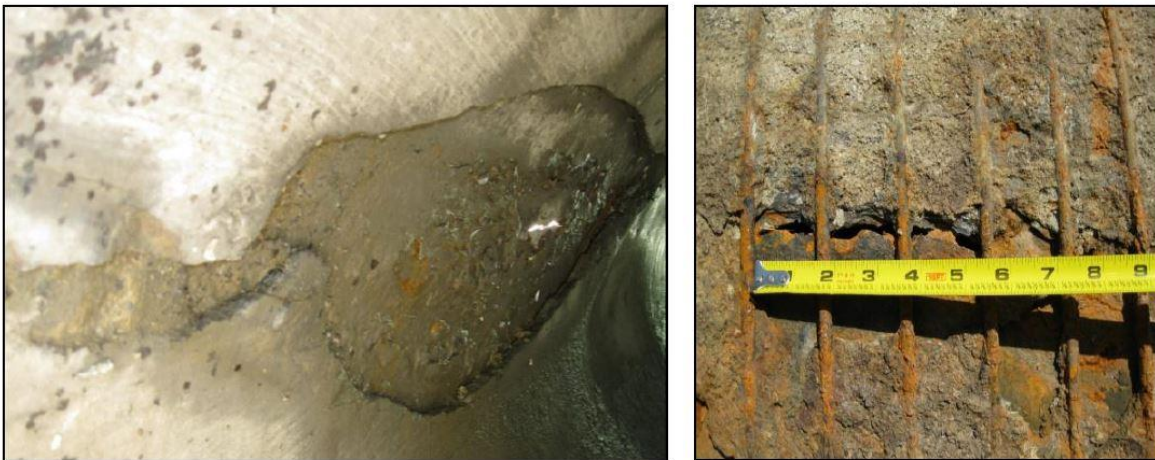
Figura 45. Ejemplo de deterioro en el CCP (fuente: Pure Technologies, 2014)

Dado que el concreto y el mortero cumplen la función de proteger los elementos de acero, dado que permiten un ambiente alcalino que inhibe la corrosión, si el recubrimiento se deteriora o se daña debido a una manipulación incorrecta, malas operaciones, ambientes agresivos, etc., el medio alcalino se pondrá en peligro, lo que puede conllevar a la corrosión del cilindro de acero y/o las barras. Ya que estos elementos son susceptibles a la corrosión, el cilindro de acero y las barras pueden presentar picaduras, reduciendo así el área efectiva de acero y su resistencia. Si la corrosión continúa progresando, es probable que el tubo desarrolle una pequeña fuga no visible, la cual tiende a crecer con el paso del tiempo. Como resultado, a futuro se producirá una fuga visible (grande) o una avería en la conducción (Pure Technologies, 2014). Se debe tener en cuenta que no necesariamente el deterioro o los daños de la tubería de CCP que afectan la resistencia de la tubería son perceptibles a simple vista.

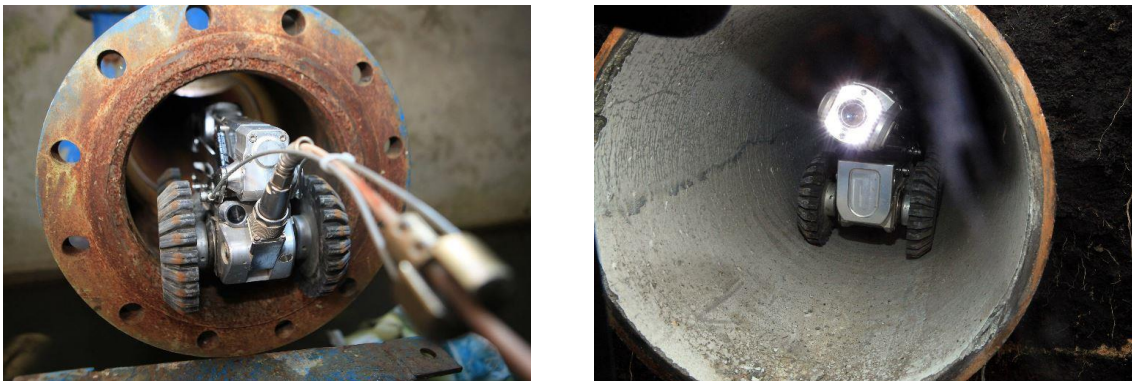
Figura 46. Equipo de Inspección Visual Interna (fuente: EPC)

Los equipos de inspección visual por circuito cerrado de televisión (CCTV) consisten en algún tipo de aparato de desplazamiento autónomo guiado a control remoto o dron sobre el cual se monta una cámara que permite la revisión de las paredes de la tubería. Muchos de estos equipos tienen cámaras con muy buena resolución que permite verificar el estado interno del mortero de recubrimiento de la tubería detectando grietas, fisuras y desprendimientos adicionalmente de verificar el estado de las juntas entre los tubos. Es común que estos equipos tengan incorporado sensores que les permitan revisar el perfilado de la tubería, su ovalada (que es la medición de la forma del perfil transversal de la tubería para verificar que tan deformado se encuentra) y determinar con exactitud las deflexiones de horizontales y verticales. El inconveniente con estas tecnologías es que los drones no tienen un rango de inspección muy grande, en otras palabras no pueden inspeccionar una longitud muy larga (usualmente 500 m) de tubería por lo cual es necesario el realizar puntos de ingreso para estos equipos perforando la tubería.
