MEJORAMIENTOS DE SEDES EDUCATIVAS DEL DEPARTAMENTO DE LA GUAJIRA																													
FICHA DE VIABILIZACIÓN

1. INFORMACIÓN GENERAL																													
INSTITUCIÓN EDUCATIVA	INSTITUCION.EDUCATIVA .INDIGENA. No 8- KANASUMANA 2		FECHA VISITA: 18 de junio de 2021																										
MUNICIPIO /DPTO.)	MAICAO

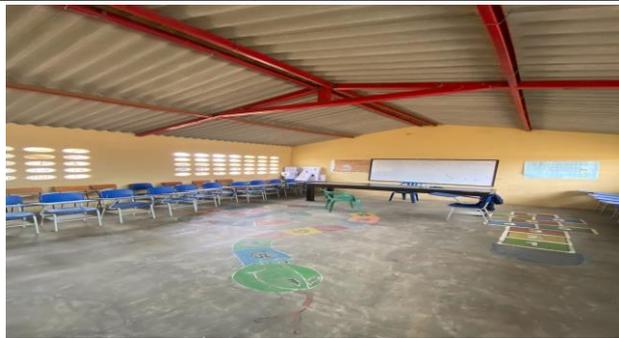
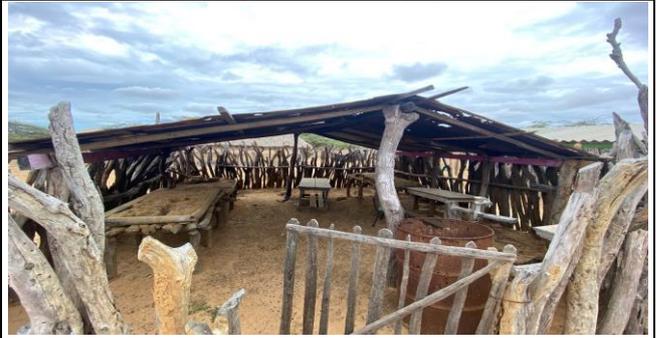
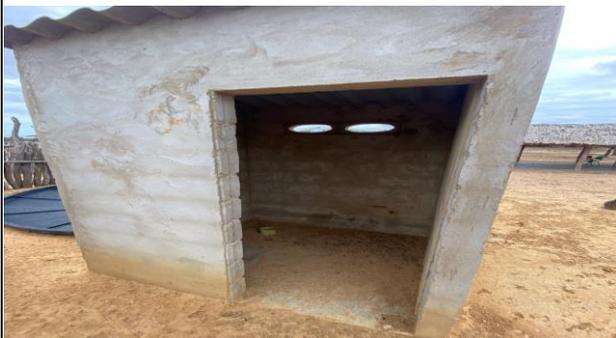
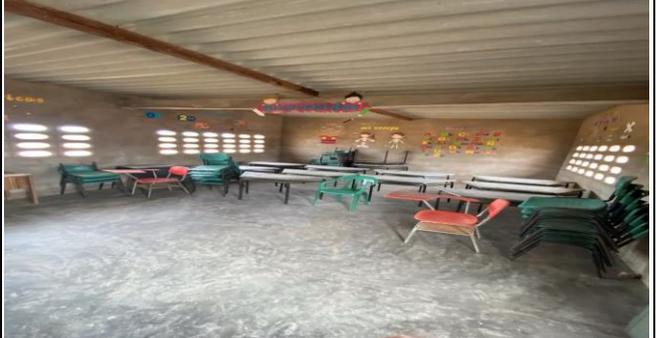
9. REGISTRO FOTOGRÁFICO

LA CUBIERTA EN LAS AULAS PRESENTAN FISURAS POR DONDE SE REQUIERE SEAN REEMPLAZADAS, EL PISO DE LAS AULAS SE ENCUENTRAN CON AGRIETAMIENTOS EN ALGUNOS PUNTOS DEL AREA.

LA SEDE AUN CUENTA CON ESPACIOS EN ENRAMADAS O TAMBIEN LLAMADAS AULAS TIPICAS EN TRUPILLO Y YOTOJORO.

EL ESPACIO DE COCINA NO ES FUNCIONAL

LA SEDE NO CUENTA CON SERVICIO DE AGUA POTABLE, ALCANTARILLADO, ENERGIA ELECTRICA Y GAS

LA BATERIA SANITARIA ACTUAL ESTA INCONCLUSA, NO POSEE ACABADOS, NO POSEE SANITARIOS, NO POSEE LAVAMANOS, NO POSEE ORINALES POR LO CUAL NO ES FUNCIONAL
