GERENCIA DE INFRAESTRUCTURA

MEJORAMIENTOS DE SEDES EDUCATIVAS DEL DEPARTAMENTO DE LA GUAJIRA

FICHA DE VIABILIZACIÓN

INSTITUCIÓN EDUCATIVA	INSTITUCION EDUCATIVA INDIGENA No. 7 - IPAPURE- SEDE PRINCIPAL	FECHA VISITA:	15 de junio de 2021
MUNICIPIO /DPTO.)	MAICAO

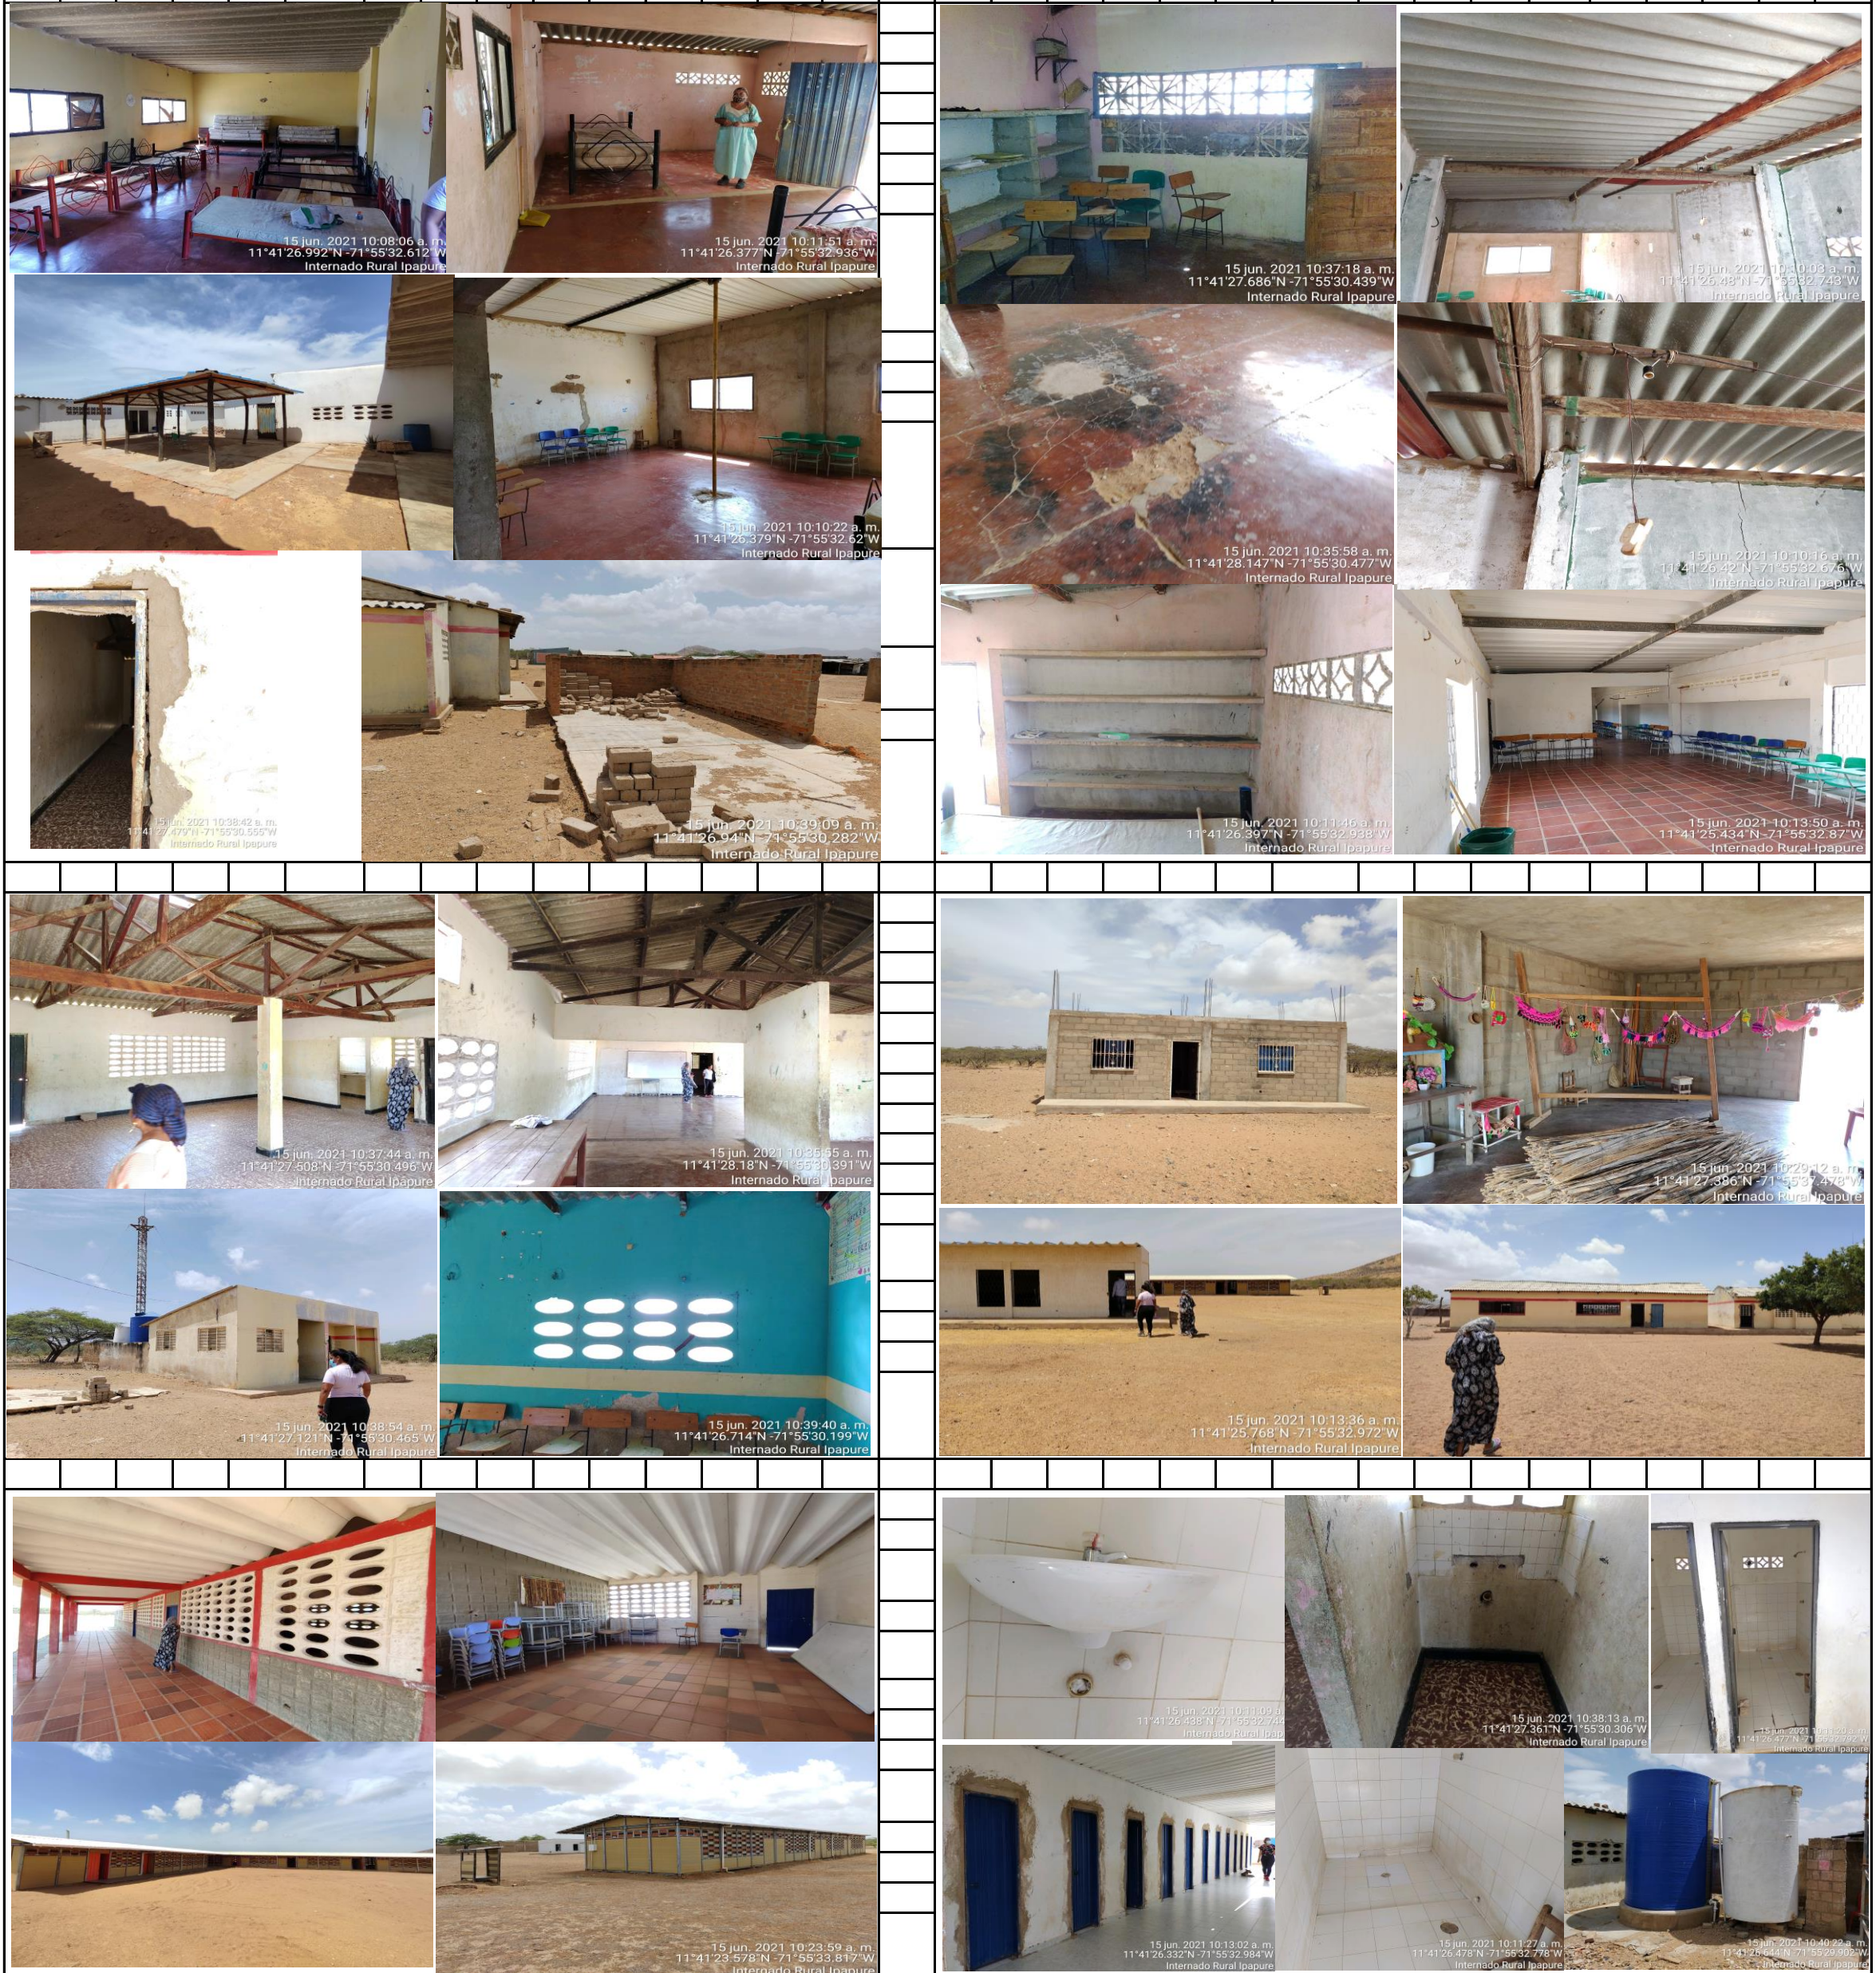
9. REGISTRO FOTOGRÁFICO

La bateria sanitaria de los dormitorios ha perdido su funcion, se debe revisar los aparatos y tuberias
 Las cubiertas de las aulas principales manejan sistema a dos aguas, con estructura de cubierta en madera , algunas laminas estan rotas y descuadradas, ya se observa la presencia de comejen en las maderas
 Corredores, y algunas zonas de la sede cuenta con pisos fracturados y desprendidos
 La sede es bastante grande, con varios bloques en buen estado y otros donde se ve el deterioro de pañetes y acabados
 Se debera revisar la carpinteria metalica, puertas ventanas y rejas
 La sede no cuenta con servicio de agua potable, alcantarillado, energia electrica y gas.
