MEJORAMIENTOS DE SEDES EDUCATIVAS DEL DEPARTAMENTOS DE LA GUAJIRA

FICHA DE VIABILIZACIÓN

INSTITUCIÓN EDUCATIVA	INSTITUCION EDUCATIVA INDIGENA No. 5 - YOTOJOROY - SEDE PRINCIPAL	FECHA VISITA:	14 de junio de 2021
MUNICIPIO /DPTO.)	MAICAO

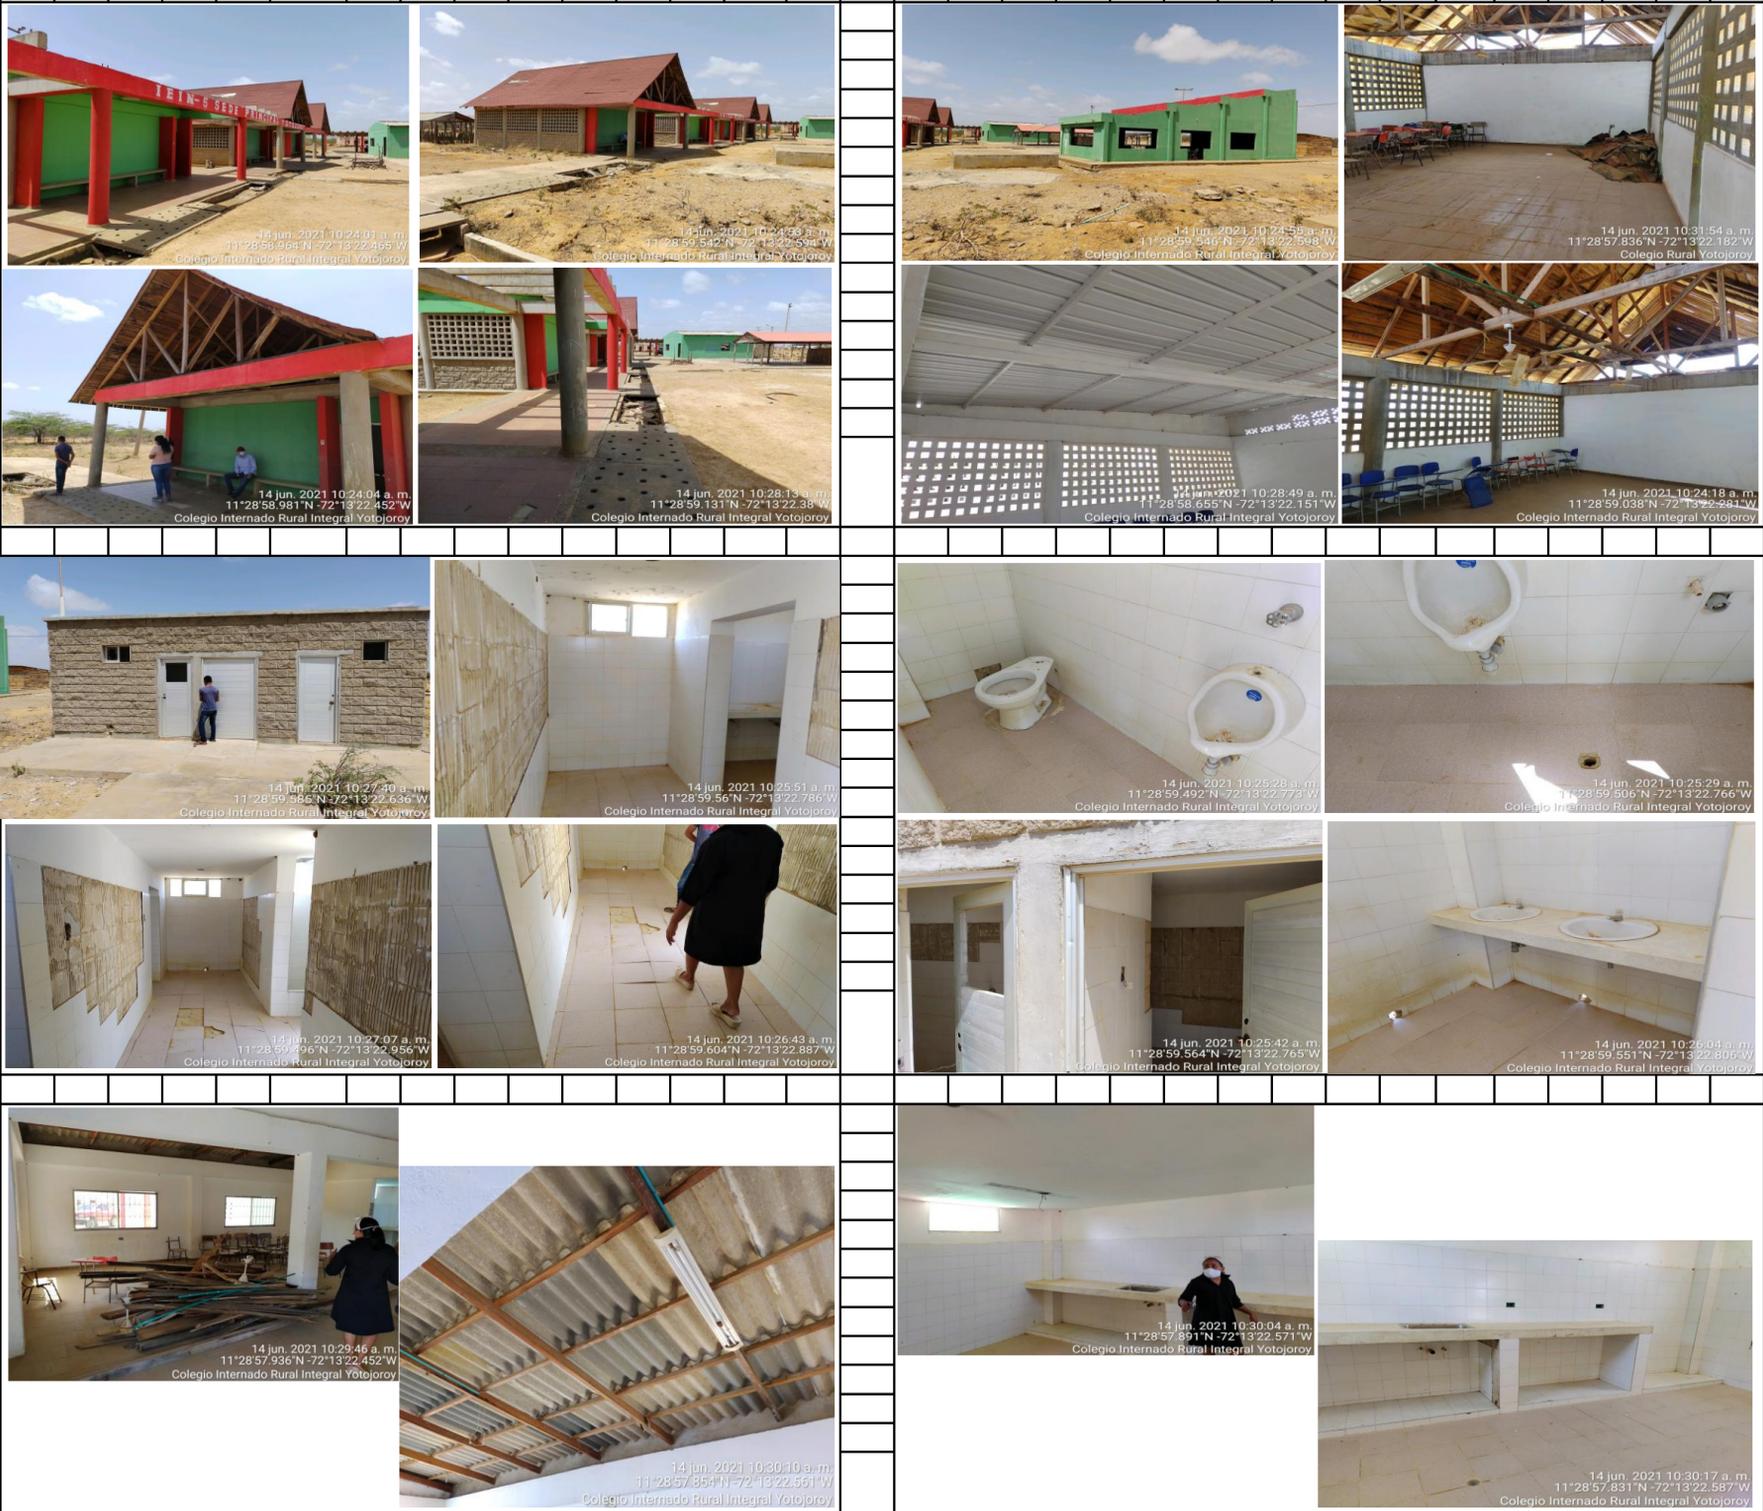
9. REGISTRO FOTOGRÁFICO

La batería sanitaria actual posee problemas de asentamiento, lo que ha ocasionado que los acabados, enchapes y demas elementos se desprendan y fracturen a lo largo de toda la construcción. Los elementos como: sanitarios, lavamanos y orinales perdieron funcionalidad al no contar con suministro continuo de agua.

Las cubiertas de las aulas principales manejan sistema a dos aguas, con cubierta en madera y metodo de aislante en pliegos de lija para madera, la administracion de la sede intervino 1 de las 5 aulas y logro cambiar estructura y laminas de cubierta, pero aun quedan 4 aulas con problemas graves de cubierta, con desprendimiento de las maderas de estructura.

Corredores, y algunas zonas de la sede cuenta con pisos fracturados y desprendidos

La sede aun cuenta con espacios en enramadas o tambien llamadas aulas tipicas en trupillo y yotojoro.

El espacio de cocina no es funcional
