**CONSTRUCCIÓN EDIFICIO DE UN PISO  
BIBLIOTECA PÚBLICA  
CALLE 18 B # 7 – 22  
PUERTO TEJADA-CAUCA.**

**MUNICIPIO DE PUERTO TEJADA**

**ESTUDIO DE SUELOS Y GEOTECNIA**

**INFORME TÉCNICO Y RECOMENDACIONES**

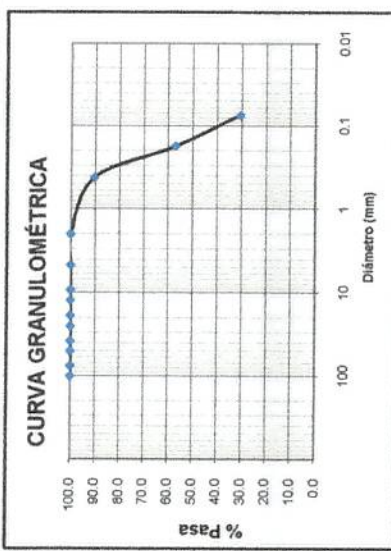
Limite Liquido %	0
Limite Plastico %	0
Indice de Plasticidad %	NP
Clasificacion USC	SM
