PLANTA PROPUESTA DE PISOS SEGUNDO PISO

CONTRATO 2109 DE 2013  
 Objeto: Elaborar los estudios técnicos, el proyecto de adecuación funcional y el proyecto de restauración integral de la Casona y del trapiche de la Hacienda Caiagordas, localizada en Santiago de Cali, Valle del Cauca y declarada BICN.

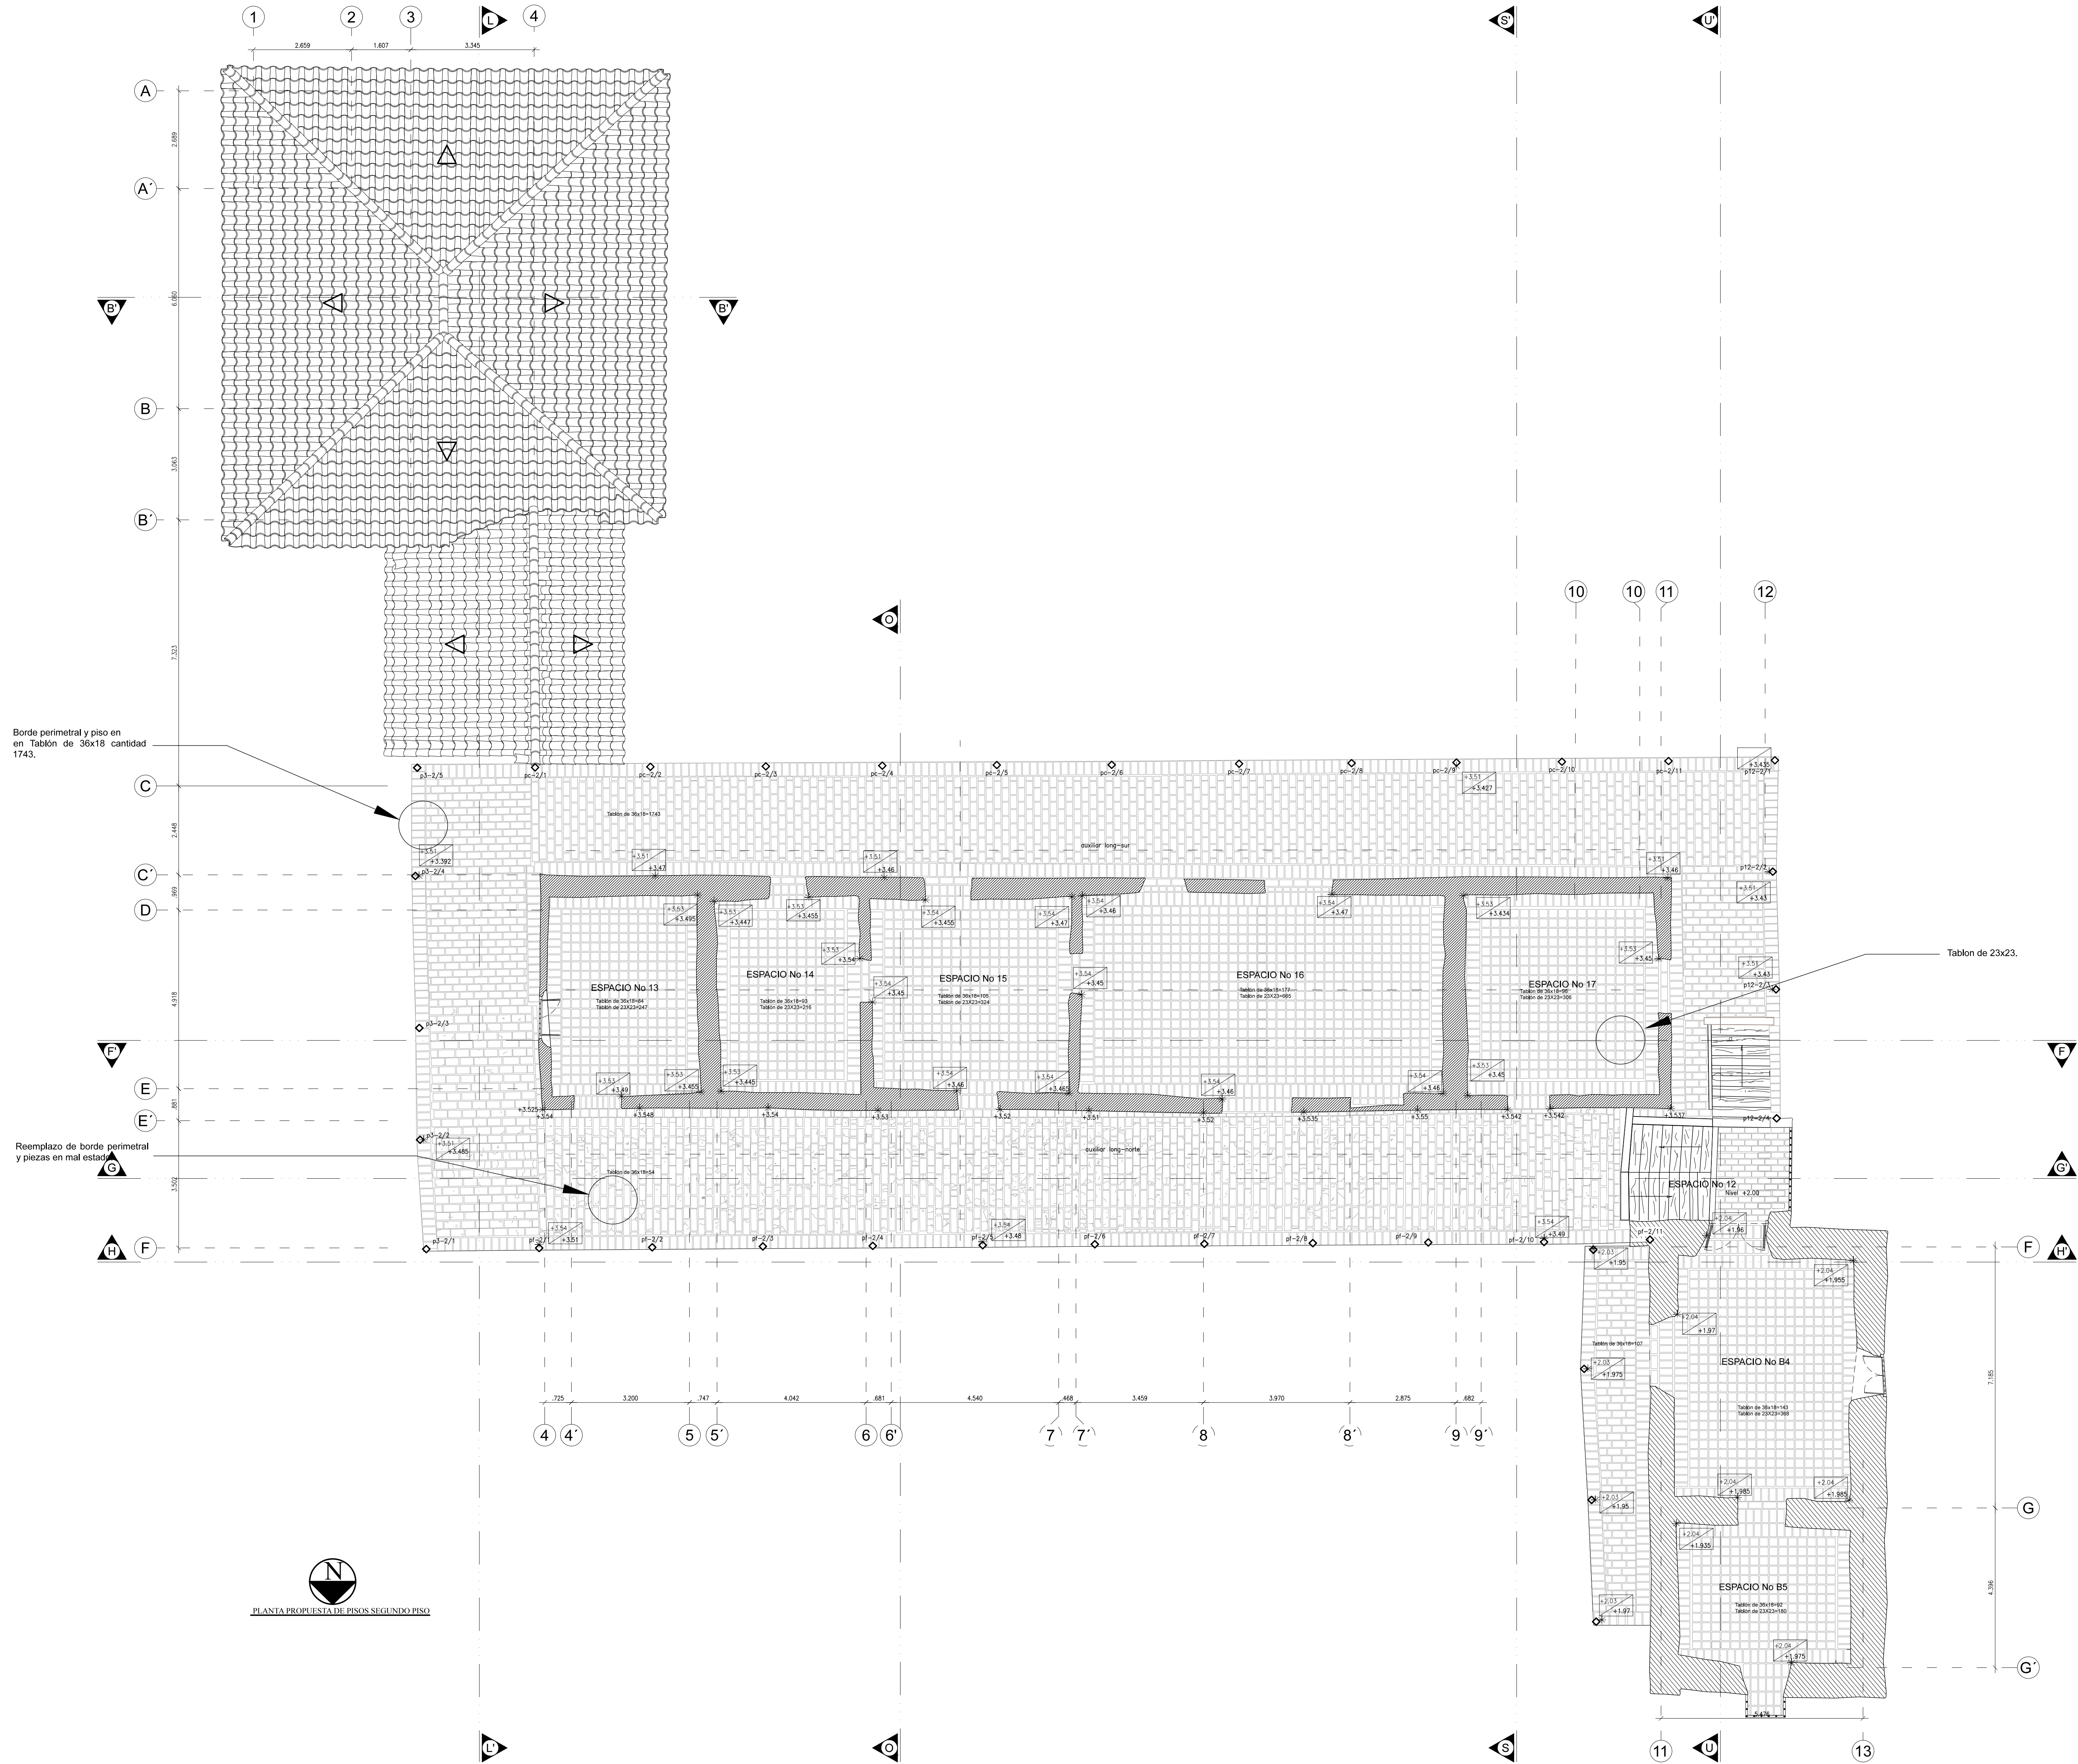
Borde perimetral y piso en Tablón de 36x18 cantidad 1743.

Reemplazo de borde perimetral y piezas en mal estado.
