**INFORME DE EJECUCION LEVANTAMIENTO TOPOGRAFICO
CDI APARTADO**

**MUNICIPIO DE APARTADO
DEPARTAMENTO DE ANTIOQUIA**

CONTRATO No. 2132388

**FABRICA DE DISEÑOS Y DE ESTUDIOS TÉCNICOS QUE PROPORCIONE LOS
DISEÑOS Y ESTUDIOS TÉCNICOS REQUERIDOS POR FONADE, EN EL
DESARROLLO DE SUS PROYECTOS DE INFRAESTRUCTURA**

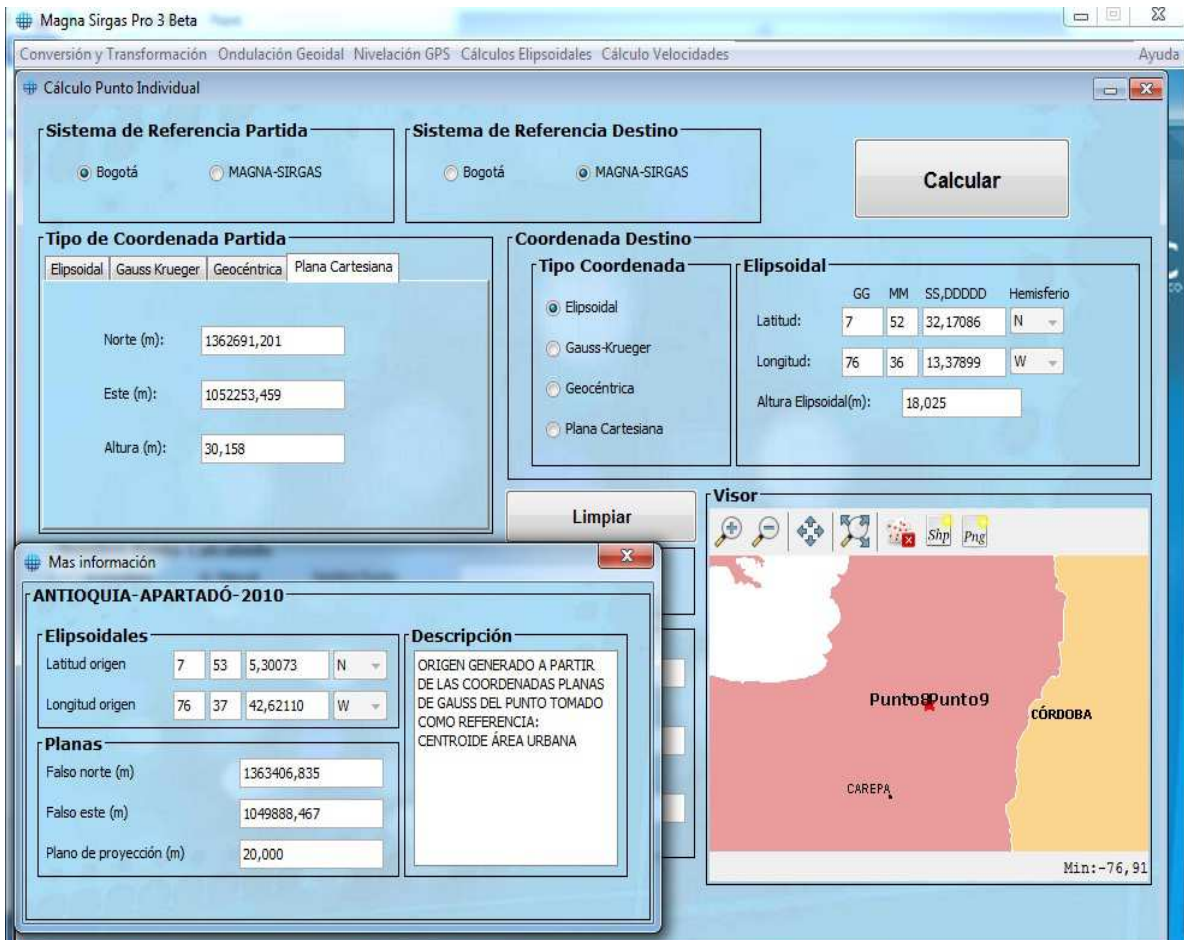
AQUÍ MOSTRAMOS UN EJEMPLO DEL SOFTWARE DEL IGAC Y EL CALCULO DE
LAS COORDENADAS GEODESICAS AL SISTEMA UTM ADOPTADO CON
REFERENCIA MAGNA-SIRGAS PARA COLOMBIA

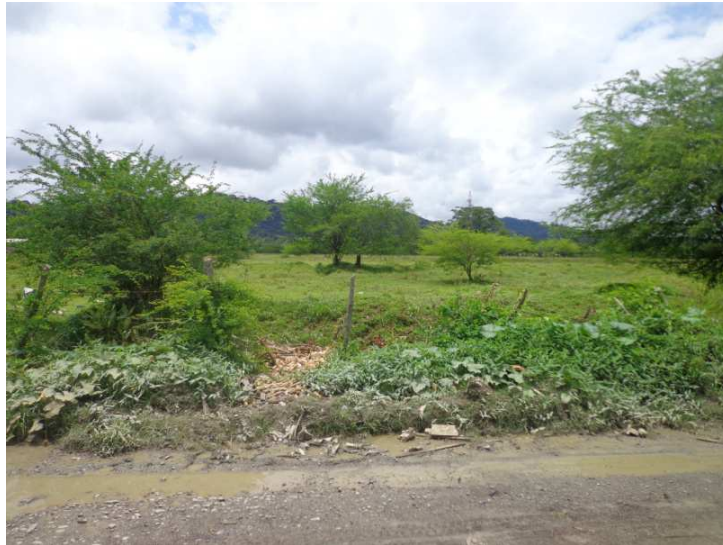
1.Vista del lote

En general se encontró que el lote colinda con dos desarrollos viales y acceso por una vía principal, se encuentran en el, canales o vallados que deberán ser conducidos. El Área de lote que se obtuvo en metros cuadrados fue de 3.035,70

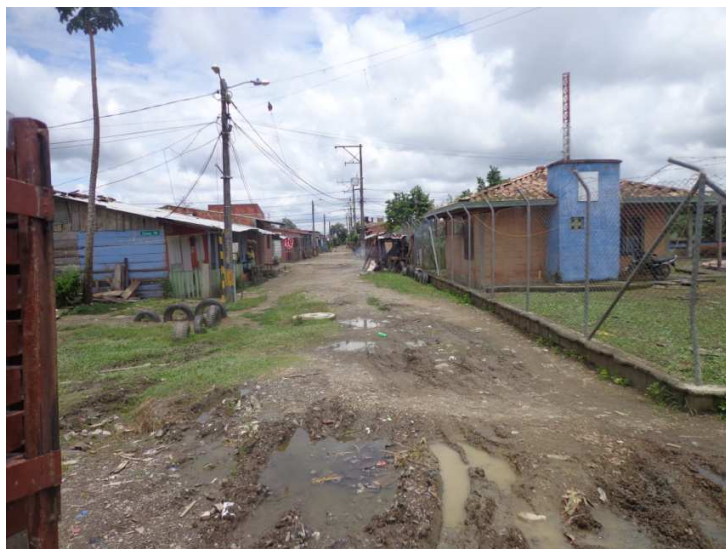
2.Via de acceso al lote
