Proyecto.
“ESPACIOS DE VIDA”

Referencia:
MEMORIA DESCRIPTIVA

INFORMACIÓN GENERAL		
Proyecto: CASA DE LA CULTURA CORINTO - CAUCA	Código ministerio de cultura: 19212-1	
LOCALIZACIÓN.		
Dirección. Carrera 10 # 10-27	Ciudad. CORINTO- CAUCA	Matricula inmobiliaria 124-13241
ARQUITECTOS DISEÑADORES		
EQUIPO PROPIO SCA

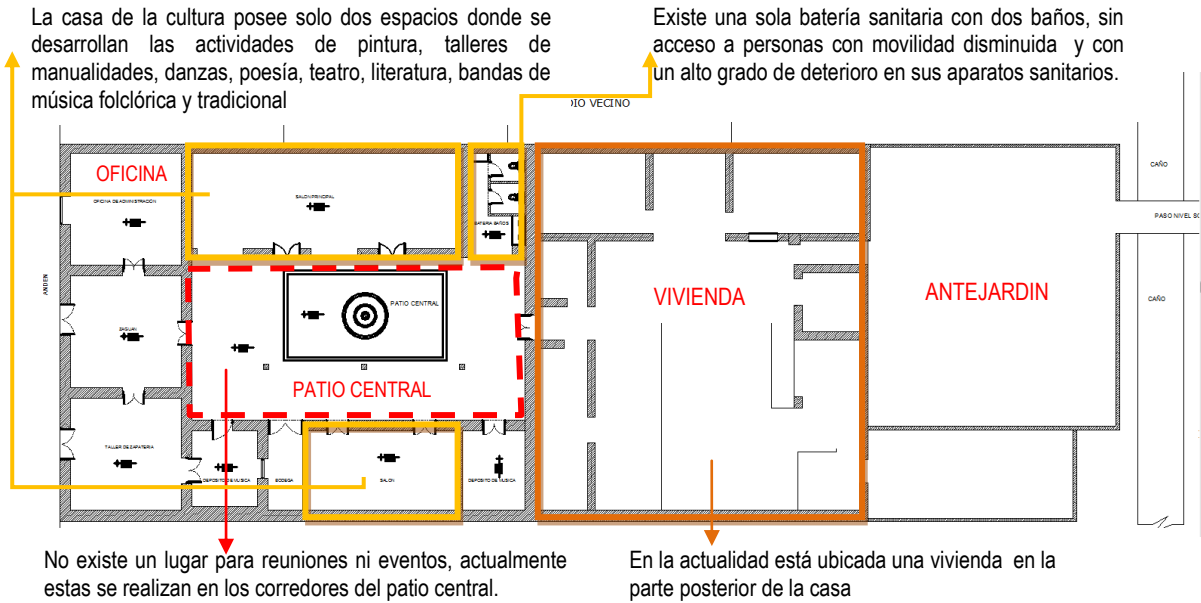
Imagen 4: Planta primer nivel levantamiento

Salón principal. Daño en estructura de la cubierta
Ver foto:

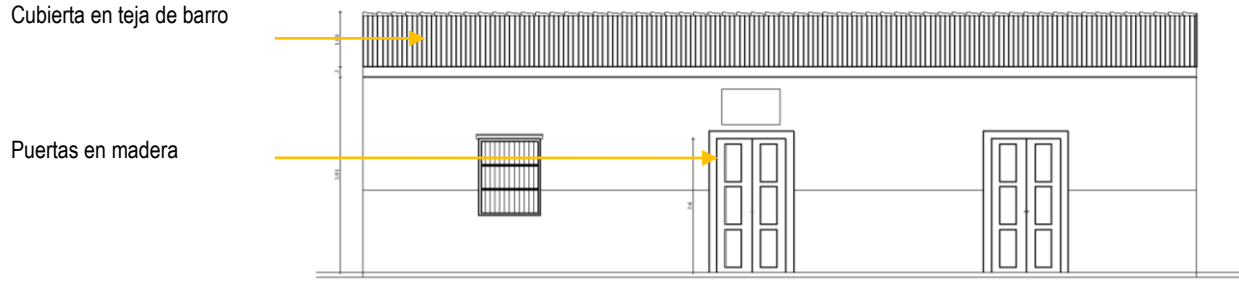
Imagen: 6 Fachada frontal levantamiento

La fachada se encuentra manchada, con humedades por la infiltración de aguas lluvias de la viga canal y bajantes.

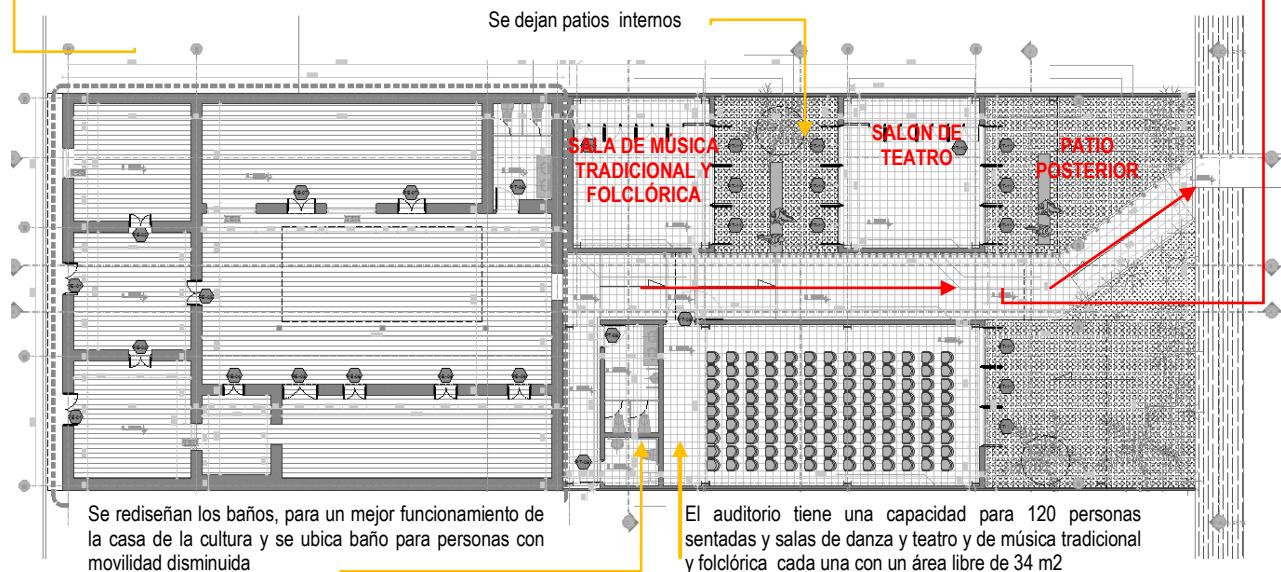
Imagen 9: Planta proyecto

El proyecto consolida una circulación principal central como columna vertebral para distribuir al público visitante a los diferentes espacios, con patios intermedios que permitan la reunión de personas y grupos sociales usuarios del proyecto cultural la circulación continua a lo largo del proyecto conectando a la vía de acceso principal por el occidente y al otro extremo por el oriente con el barrio residencial y un camino peatonal perpendicular al canal de aguas existentes

El proyecto nuevo se plantea en la parte posterior del lote adhiriéndose a la casa existente la cual tendría reformas locativas, se mantiene la altura de las edificaciones nuevas con relación a la casa pero con materiales y tecnología constructiva más moderna que permita espacios amplios necesarios para cubrir las necesidades de la población.

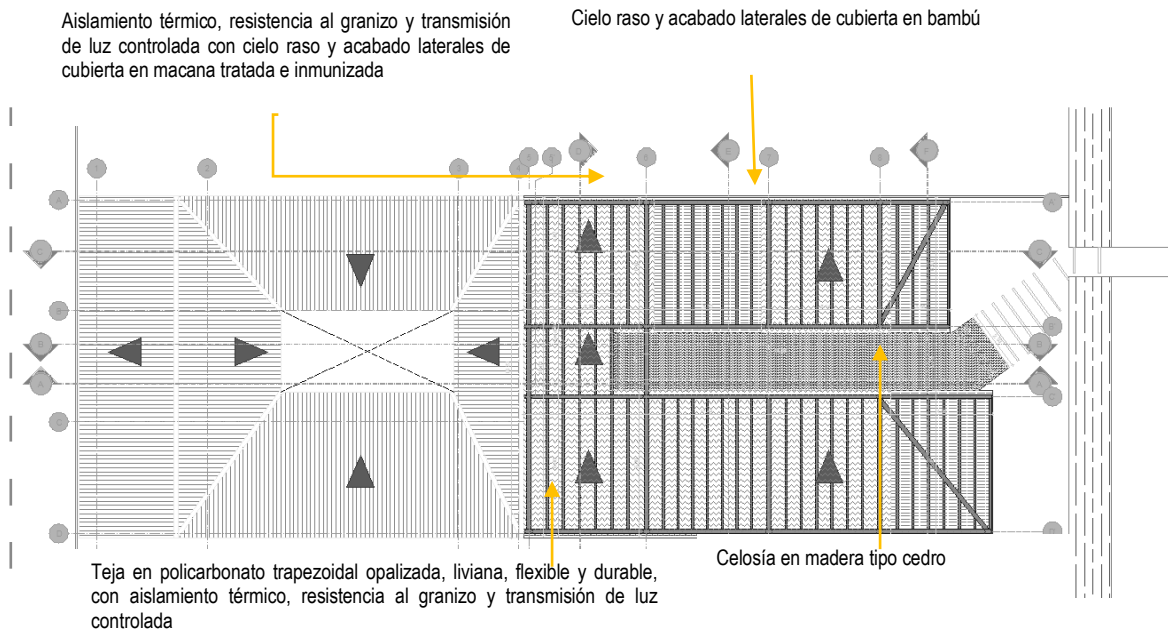
Imagen 18: Planta cubiertas

Se diseña cubierta general con diferentes pendientes para toda la edificación nueva, dilatada de los volúmenes que conforman los espacios para permitir la ventilación cruzada y la iluminación indirecta, dicha cubierta posee un cielo raso en macana que permite acondicionar los espacios acústicamente y bioclimáticamente permitiendo la circulación de aire fresco.
