PROYECTO: ESTUDIO DE SUELOS, PATOLOGIA ESTRUCTURAL, VULNERABILIDAD SÍSMICA Y REFORZAMIENTO ESTRUCTURAL DE EDIFICACIONES DEL MINISTERIO DE CULTURA EN LOS DEPARTAMENTOS DEL QUINDIO, VALLE DEL CAUCA, CHOCO Y ANTIOQUIA

ESTUDIO DE VULNERABILIDAD SÍSMICA Y REFORZAMIENTO ESTRUCTURAL CASA DE LA CULTURA SAN JUAN DE URABA (ANTIOQUIA)

VULNERABILIDAD SÍSMICA Y REFORZAMIENTO ESTRUCTURAL CASA DE LA CULTURA SAN JUAN DE URABA (ANTIOQUIA)

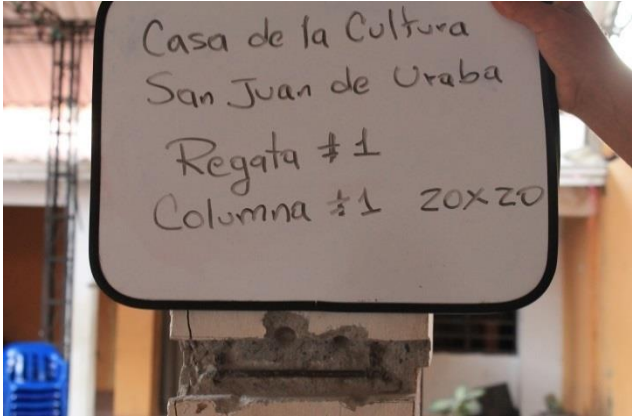
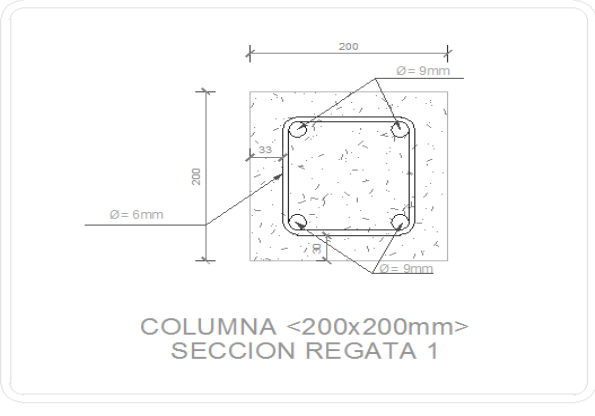
<p>COLUMNA <200x200mm> SECCION REGATA 1</p>

DIRECCIÓN EDIFICACIÓN	CASA DE LA CULTURA SAN JUAN DE URABA ANQTIOQUIA	REGATA N°	1
ELEMENTO EXAMINADO	COLUMNA N°1 <200x200mm>	SECCIÓN	<200x200mm>
DIMENSIÓN REGATA	<50x210mm>	PROFUNDIDAD CARBONATACIÓN (mm)	0 mm

DATOS DEL CONCRETO						
TAMAÑO AGREGADO GRUESO:	N.A. No existe Agregado Grueso	FORMAS DE AGREGADO GRUESO:	No Existe agregado grueso			
DUREZA VISUAL Y AL DEMOLEDOR:	MEDIO-BLANDO	OBSERVACIONES:				
ACERO A FLEJO COMPRESIÓN						
ACERO LONGITUDINAL SUPERIOR:	N° TOTAL DE BARRAS	N° BARRAS POR CAPA	DIÁMETRO (mm)	SEPARACIÓN (mm)	RECUBRIM. LATERAL (mm)	RECUBRIM. VERTICAL(mm)
	4	2	9		33	30
	ACABADO	fy ESTIMADO Kgf/cm ²	CORROSIÓN	OBSERVACIÓN		
	LISO	2400	SI	MEDIA		
ACERO LONGITUDINAL INFERIOR:	N° TOTAL DE BARRAS	N° BARRAS POR CAPA	DIÁMETRO (mm)	SEPARACIÓN (mm)	RECUBRIM. LATERAL (mm)	RECUBRIM. VERTICAL(mm)
	ACABADO	fy ESTIMADO Kgf/cm ²	CORROSIÓN	OBSERVACIÓN		
ACERO A CORTANTE						
ACERO TRANSVERSAL	N° RAMAS	RAMAS ADICIONALES	DIÁMETRO (mm)	SEPARACIÓN EN L/3 (mm)	SEPARACIÓN EN CL (mm)	RECUBRIM. (mm)
	1	1	6	300	300	27
	ACABADO	fy ESTIMADO Kgf/cm ²	CORROSIÓN	OBSERVACIÓN		
	LISO	2400	SI	MEDIA

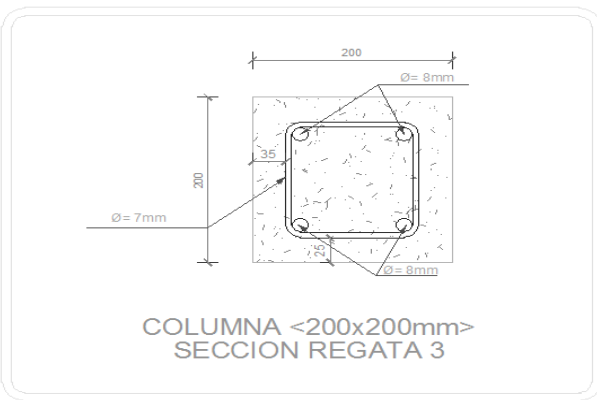
<p style="text-align: center;">COLUMNA <200x200mm> SECCION REGATA 3</p>

DIRECCIÓN EDIFICACIÓN	CASA DE LA CULTURA SAN JUAN DE URABA ANTIOQUIA	REGATA N°	3
ELEMENTO EXAMINADO	COLUMNA N° 2 <200x200mm>	SECCIÓN	<200x200mm>
DIMENSIÓN REGATA	<50x200mm>	PROFUNDIDAD CARBONATACIÓN (mm)	60 mm

ACERO LONGITUDINAL SUPERIOR:	N° TOTAL DE BARRAS	N° BARRAS POR CAPA	DIÁMETRO (mm)	SEPARACIÓN (mm)	RECUBRIM. LATERAL (mm)	RECUBRIM. VERTICAL(mm)
		2	2	8		35
	LISO	fy ESTIMADO Kg/cm ²	CORROSIÓN	OBSERVACIÓN		
	CORRUGADO	2400	SI			
ACERO LONGITUDINAL INFERIOR:	N° TOTAL DE BARRAS	N° BARRAS POR CAPA	DIÁMETRO (mm)	SEPARACIÓN (mm)	RECUBRIM. LATERAL (mm)	RECUBRIM. VERTICAL(mm)
	ACABADO	fy ESTIMADO Kg/cm ²	CORROSIÓN	OBSERVACIÓN

ACERO TRANSVERSAL	N° RAMAS	RAMAS ADICIONALES	DIÁMETRO (mm)	SEPARACIÓN EN L/3 (mm)	SEPARACIÓN EN CL (mm)	RECUBRIM. (mm)
		2	NO	7	250	250
	ACABADO	fy ESTIMADO Kg/cm ²	CORROSIÓN	OBSERVACIÓN		
	LISO	2400	SI

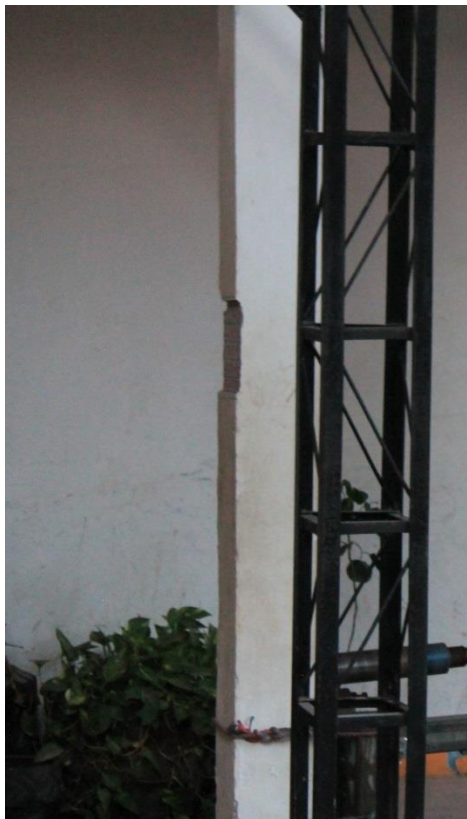
ILUSTRACIÓN 7-11. MAPEO # 1 COLUMNA N° 1

DIRECCIÓN EDIFICACIÓN	CASA DE LA CULTURA SAN JUAN DE URABA	MAPEO N°	1
ELEMENTO EXAMINADO	COLUMNA N° 1	SECCIÓN	<200x200> mm

REQUISITOS PARA COLUMNAS EN ZONA DE AMENAZA SÍSMICA INTERMEDIA SEGÚN TITULO C NSR-10

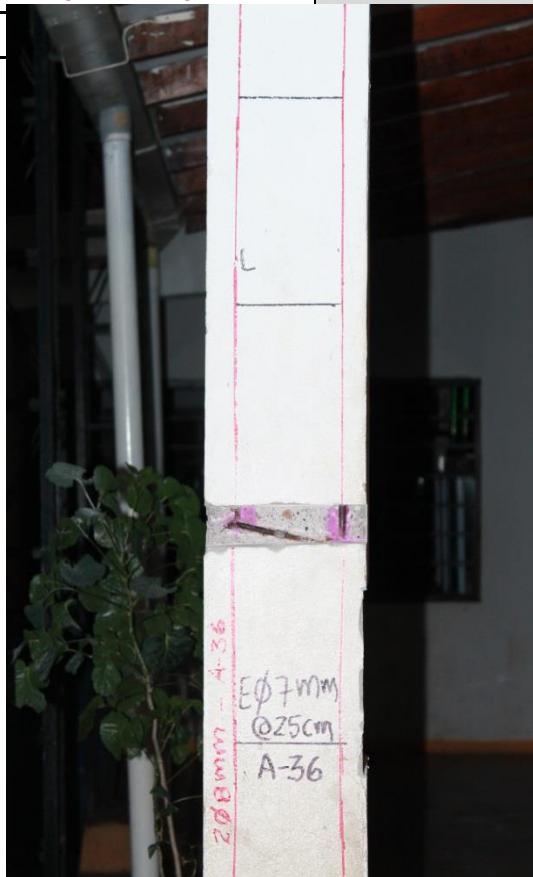
DIRECCIÓN EDIFICACIÓN	CASA DE LA CULTURA SAN JUAN DE CAROLINA	MAPEO N°	3
ELEMENTO EXAMINADO	COLUMNA N° 2	SECCIÓN	<200x200mm>

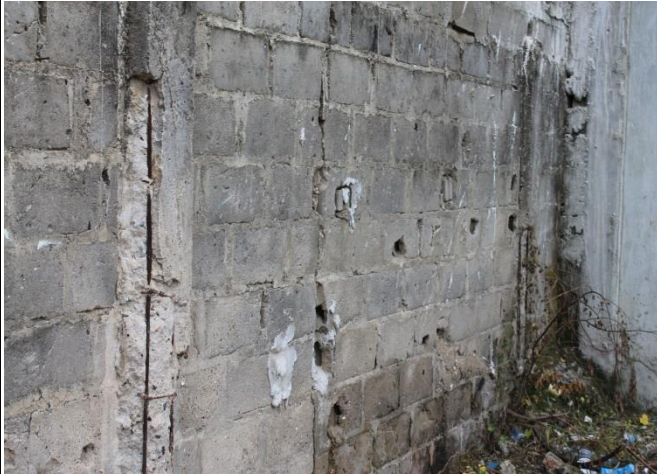
FOTO 5: Acero de refuerzo expuesto.

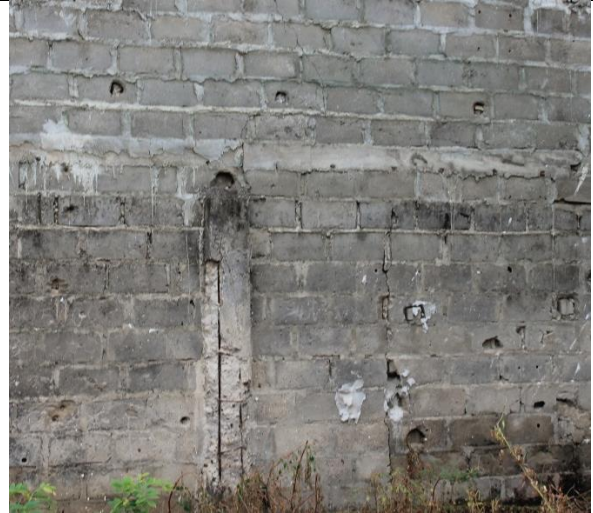
La viga y la columna no se encuentran empalmadas.

FOTO 6: Empalme viga sobre muro con columna

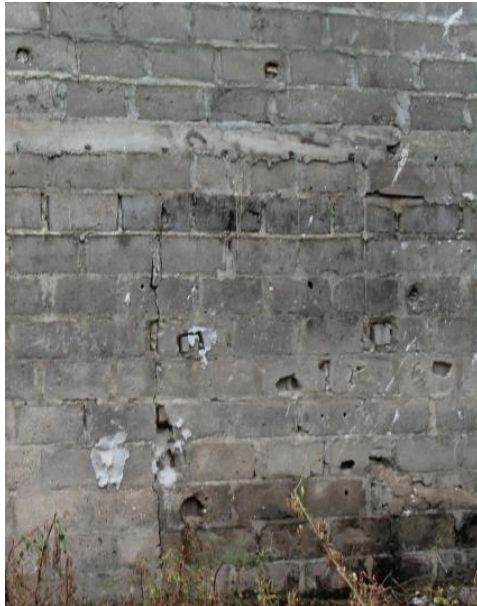
FOTO 7: Muro en mampostería.

Se observa grieta en el muro debido a la mala configuración de amarre del muro con la viga y la columna.

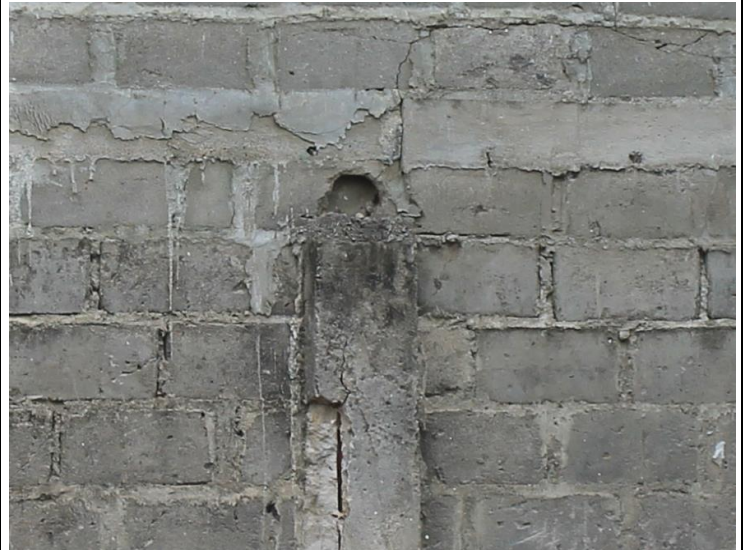
FOTO 8: Empalme viga con columna.

La viga fue adosada de forma inadecuada a la columna, se aprecia que no hay una interacción entre la columna y la viga, así como se observa hormigoneo concreto.

- ♦ Se recomienda reemplazar las columnas que según los resultados de los ensayos realizados en los núcleos obtenidos de las columnas y con el ensayo de la esclerometría en donde se verifico la resistencia del concreto, y también mediante los ensayos de carbonatación y el estado de corrosión del acero de dichos elementos no cumplen a cabalidad con los requisitos mínimos para brindar un buen aporte estructural a la edificación.

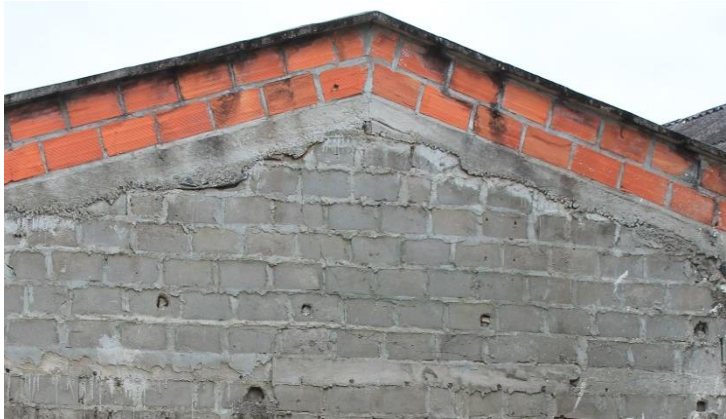
FOTO 9: Muro Fachada de atrás con cinta de confinamiento.

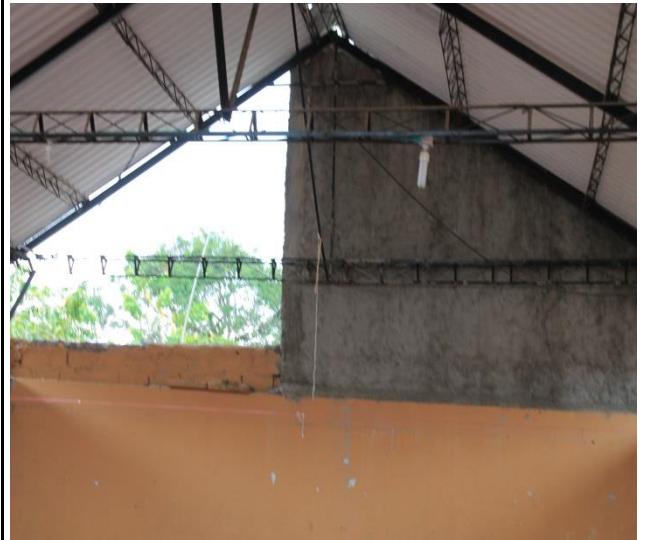
FOTO 10: Cuchilla en mampostería sin confinar.

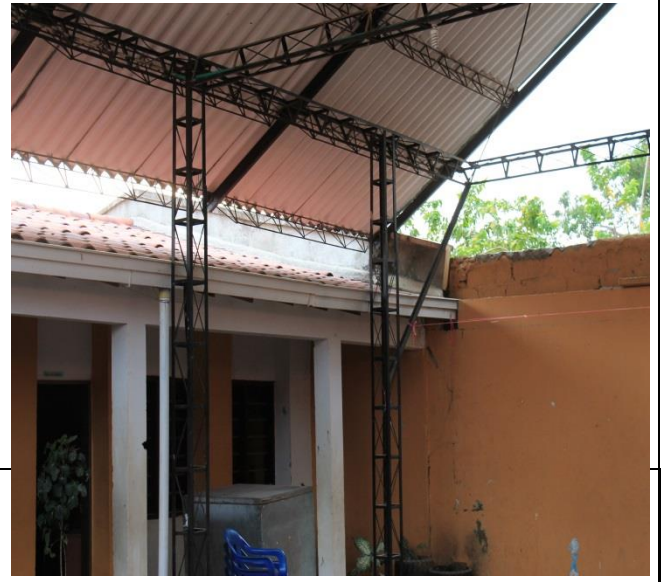
FOTO 14: Mal estado de las columnas y muros del patio.

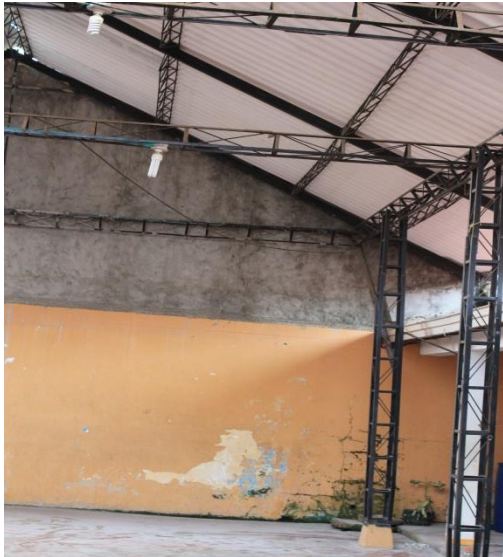
FOTO 15: Humedad en el muro del patio central.

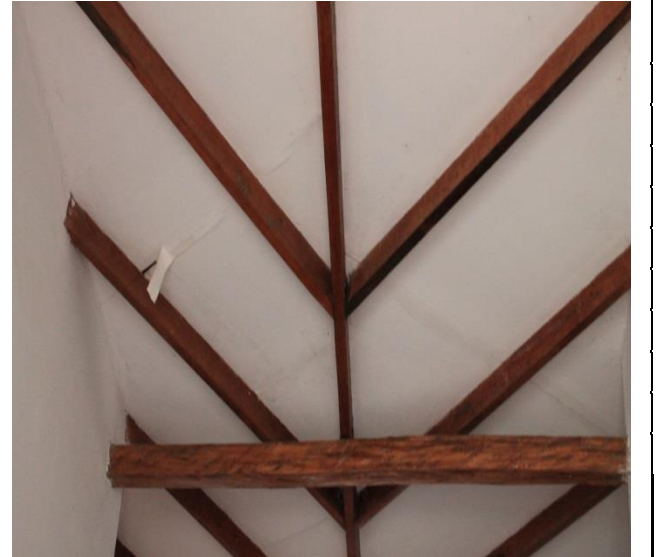
FOTO16: Cubierta con estructura en soporte de madera.

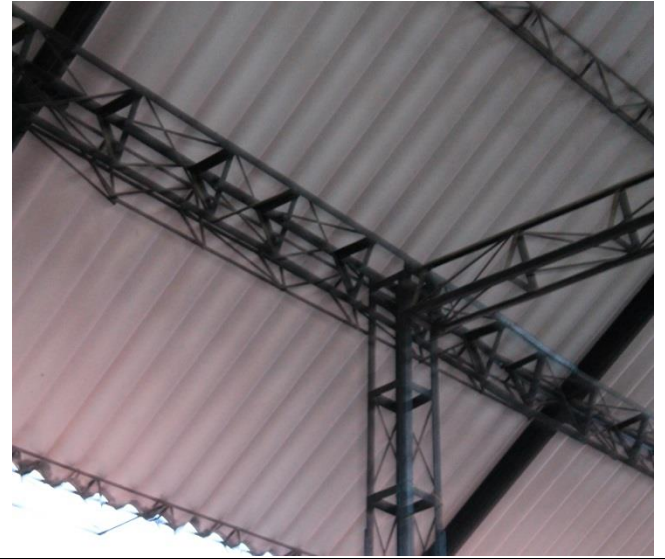
FOTO 18: Cubierta con soporte de cerchas metálicas en el patio central.

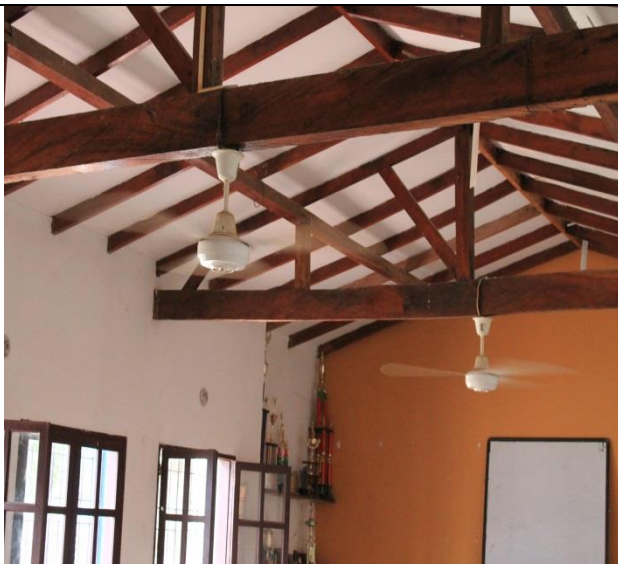
FOTO 19: Detalle de cercha en madera.

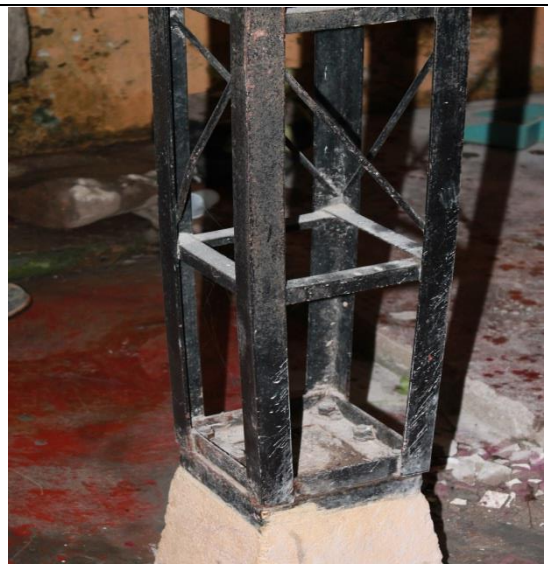
FOTO20: Detalle de pedestal en conexión con la estructura metálica que sostiene la cubierta del patio central.

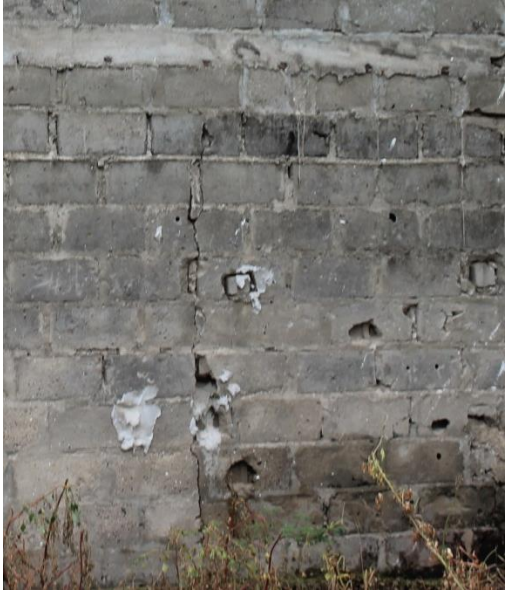
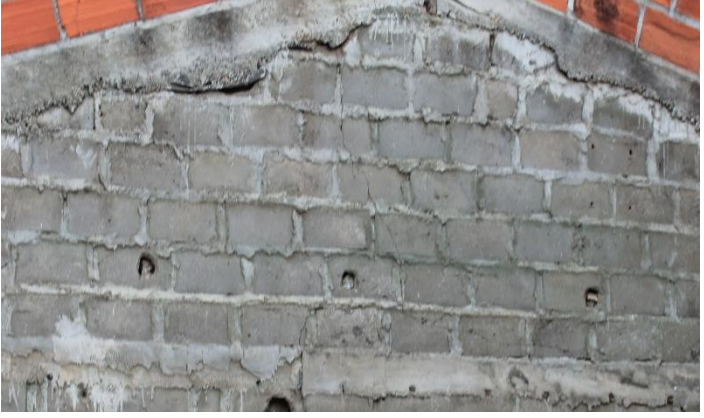
FOTO 1	FOTO 2

<p>Grieta en el muro causada por mala configuración de columna y viga.</p>	<p>Grieta en el muro de la culata ocasionado por falta de un elemento de confinamiento vertical entre la viga y la cinta de amarre.</p>

- ♦ El acero y concreto de los elementos de fachada, presentan un nivel medio de deterioro generado por las condiciones de intemperie, sumado a la mala calidad de los procesos y materiales constructivos, por lo cual es recomendable recalzar las secciones de falsas columnas y realizar un revoque estructural de los muros existentes, ya que su capacidad es insuficiente.
