## ESTUDIO DE VULNERABILIDAD SÍSMICA Y REFORZAMIENTO ESTRUCTURAL

CONTRATO DE CONSULTORÍA 001-2013

PROYECTO: ESTUDIO DE SUELOS, PATOLOGÍA ESTRUCTURAL, VULNERABILIDAD SÍSMICA Y REFORZAMIENTO ESTRUCTURAL DE EDIFICACIONES DEL MINISTERIO DE CULTURA EN LOS DEPARTAMENTOS DEL QUINDÍO, VALLE DEL CAUCA Y CHOCÓ

**Y REFORZAMIENTO ESTRUCTURAL DE LA BIBLIOTECA PÚBLICA MUNICIPAL DE ACANDÍ - CHOCÓ.**

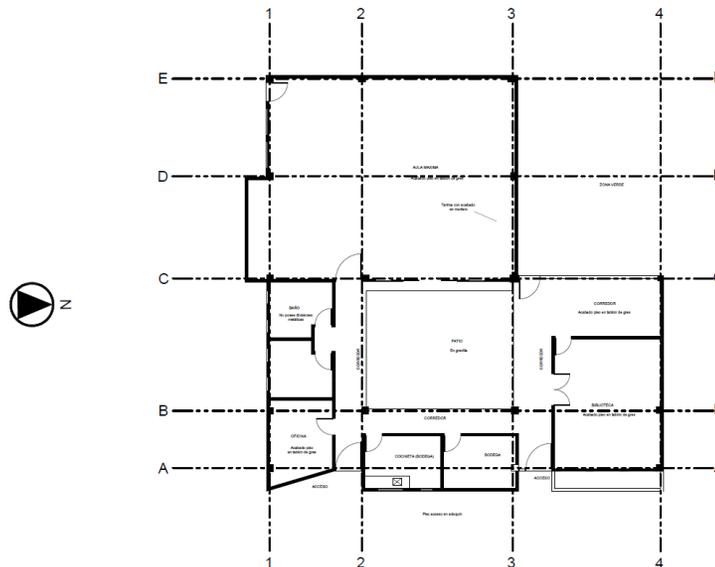
Estructuralmente hablando la edificación cuenta con los Ejes A, B, C, D y E en la dirección norte y con los Ejes 1, 2,3 y 4 en la dirección Este. Dicha situación se aclara en el siguiente esquema:

ILUSTRACIÓN 11. DISTRIBUCIÓN DE EJES EN LA BIBLIOTECA MUNICIPAL DE ACANDÍ.

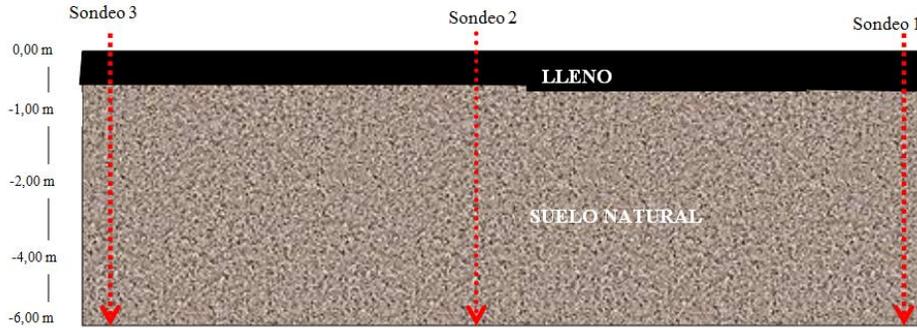
En la siguiente vista longitudinal del terreno se ilustra los espesores variables de capas vegetales encontrados en los diferentes sondeos realizados en el terreno.

ILUSTRACIÓN 20. VISTA LONGITUDINAL DEL PERFIL ESTRATIGRÁFICO DEL TERRENO.

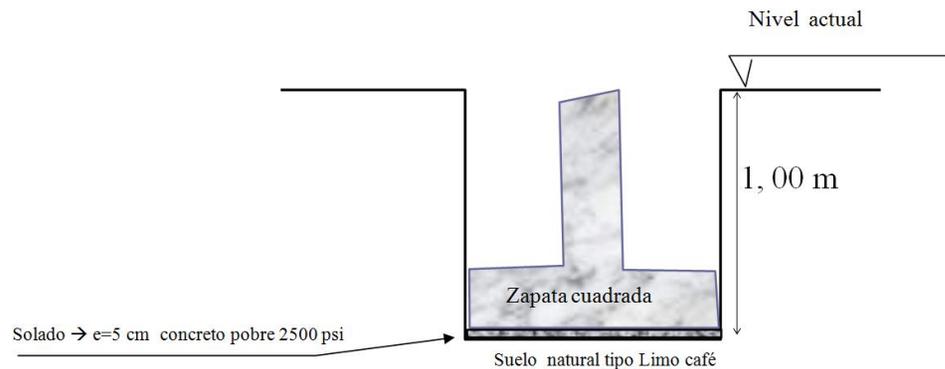
A un desplante de 1,00 m por debajo del nivel actual, se establece que esta cimentación de Zapatas cuadradas, que a su vez se Amarrarán por una viga de enlace ortogonal tendrán una capacidad portante admisible del suelo de 12,95 Ton/m<sup>2</sup>.

ILUSTRACIÓN 22. RECOMENDACIÓN ZAPATA CUADRADA CON VIGA DE ENLACE PARA CIMENTACIÓN SEGÚN ESTUDIO GEOTÉCNICO.

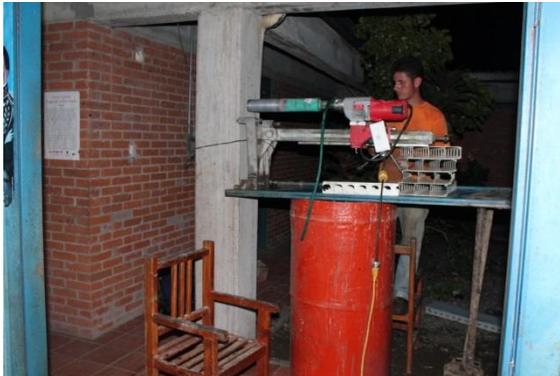
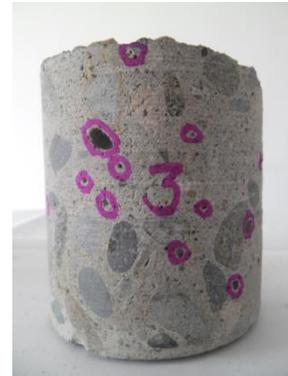
ILUSTRACIÓN 25. TOMA DE NÚCLEO N° 3 EN LA COLUMNA B-3 DEL PISO 1

Identificación del Núcleo	Localización	Observación
1	COLUMNA C-2	NÚCLEO EN BUEN ESTADO
2	VIGA 3 (D-E)	NÚCLEO EN BUEN ESTADO
3	COLUMNA B-3	DESTRUIDO EN LA PARTE SUPERIOR

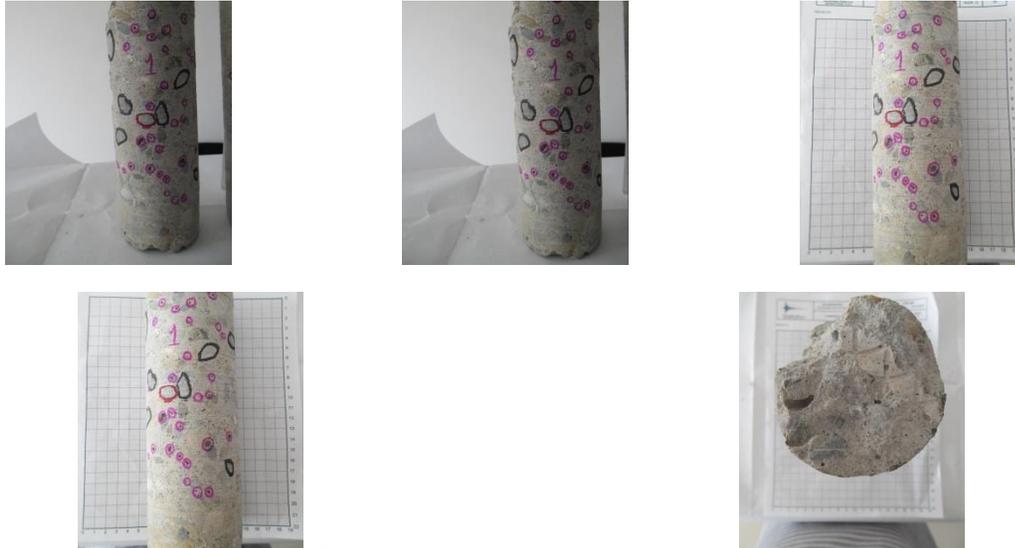
ILUSTRACION 27 . NÚCLEO #1 - BIBLIOTECA MUNICIPAL DE ACANDÍ (CHOCO).

Característica	Revelado	Profundidad Máxima del Frente de Carbonatación (cm)	Profundidad Mínima del Frente de Carbonatación (cm)
Valor/Observación	SI	4.122	3.290

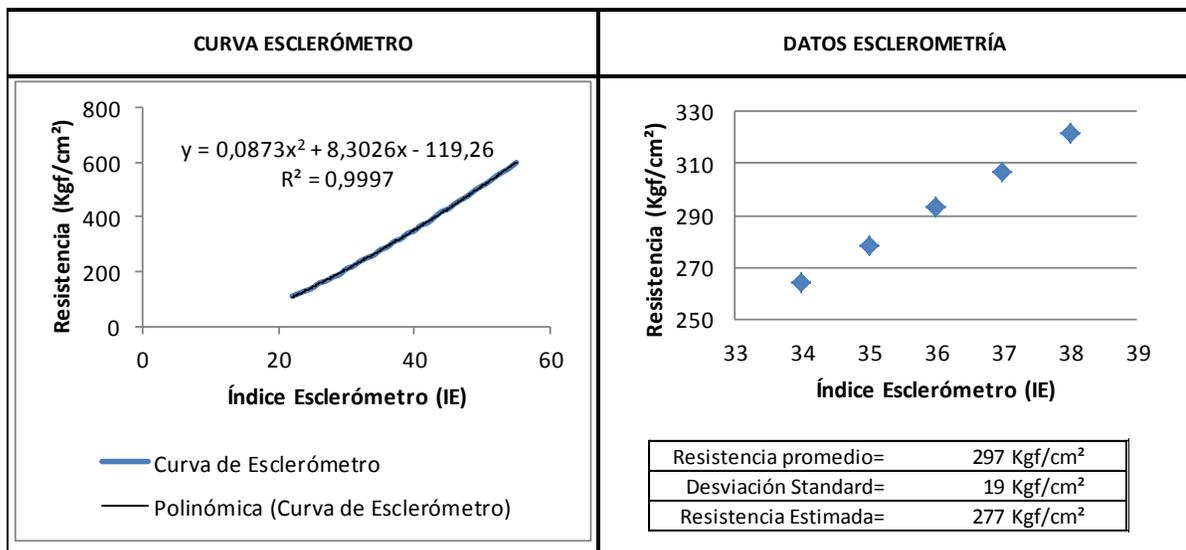
ILUSTRACIÓN 38. ESCLEROMETRÍA #1 COLUMNA B-2

ESCLEROMETRÍA 1: COLUMNA B-2 - TERCIO CENTRAL					FOTO
39	38	40	31	37	
35	36	38	34	36	
42	36	34	36	36	
38	39	38	32	34	
37	33	38	35	34

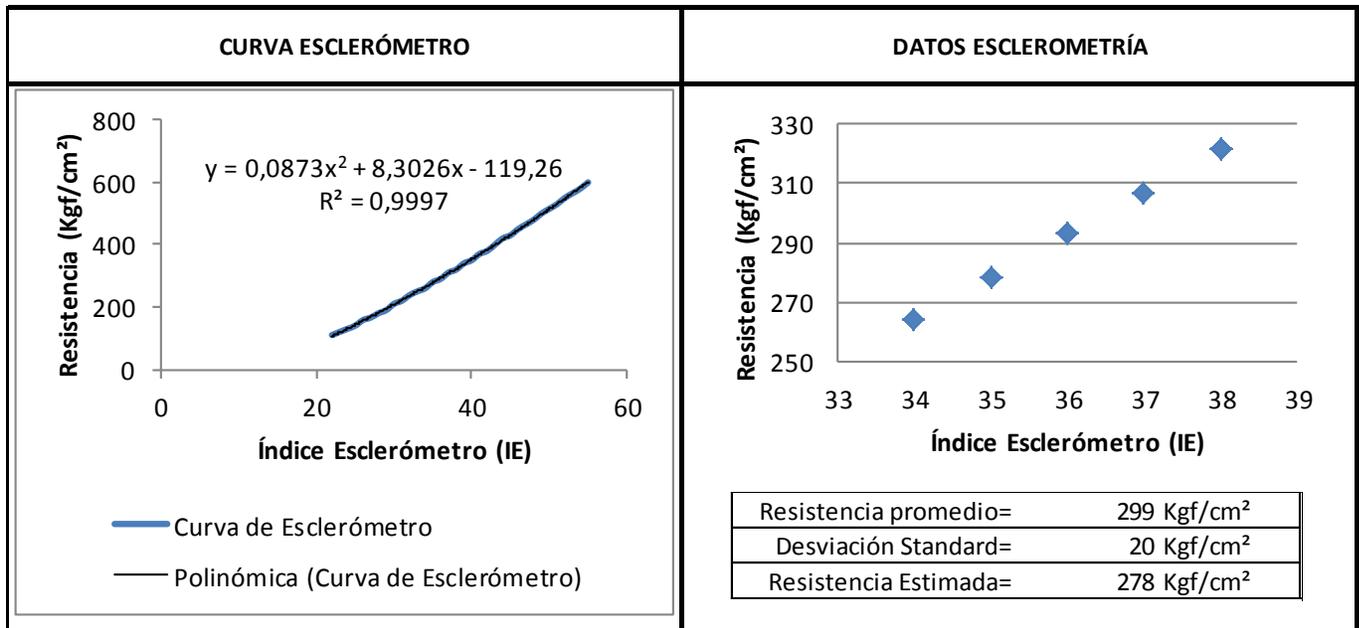
ILUSTRACIÓN 39. ESCLEROMETRÍA #2 COLUMNA E-2

ESCLEROMETRÍA 2: COLUMNA E-2 - TERCIO CENTRAL					FOTO
39	38	40	31	37	
38	36	38	34	36	
42	36	34	35	36	
38	39	38	32	34	
37	33	38	35	34

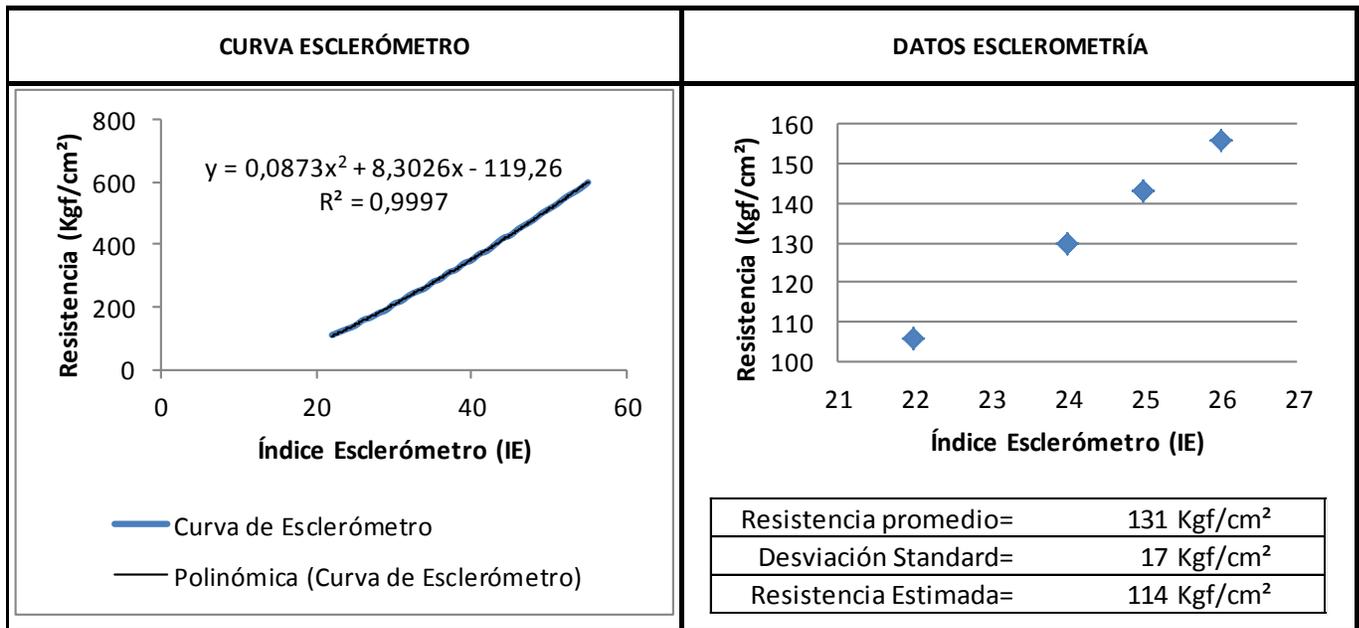
ILUSTRACIÓN 40. ESCLEROMETRÍA #3 VIGA 3 (C-D)

ESCLEROMETRÍA 3: VIGA 3 (C-D) - ESQUINA DERECHA					FOTO
30	26	26	24	25	
24	26	25	22	22	
22	18	21	21	21	
21	22	25	24	22	
26	26	24	24	25

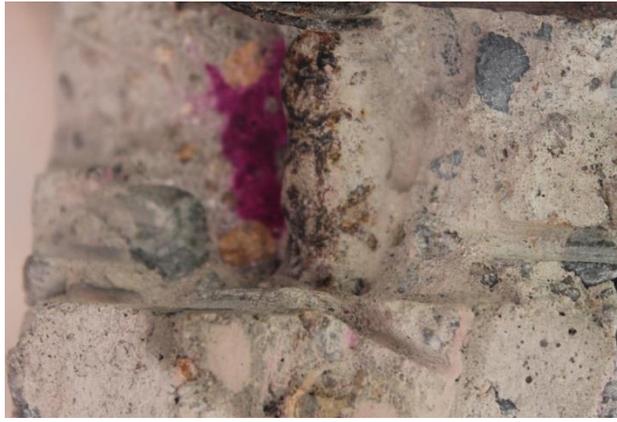
**FOTO 6: Ausencia de Recubrimiento Inferior**

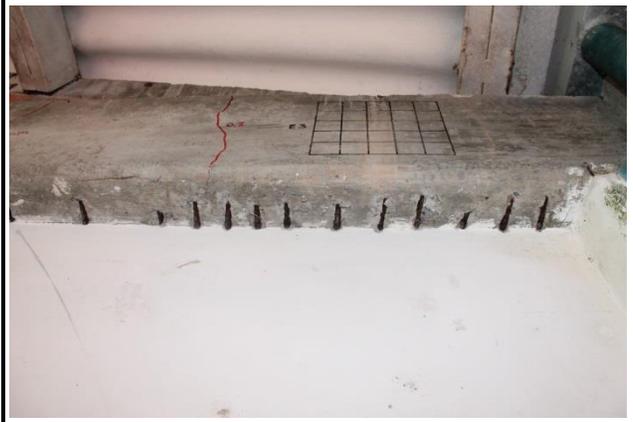
**FOTO 7: Porosidad en el Concreto**

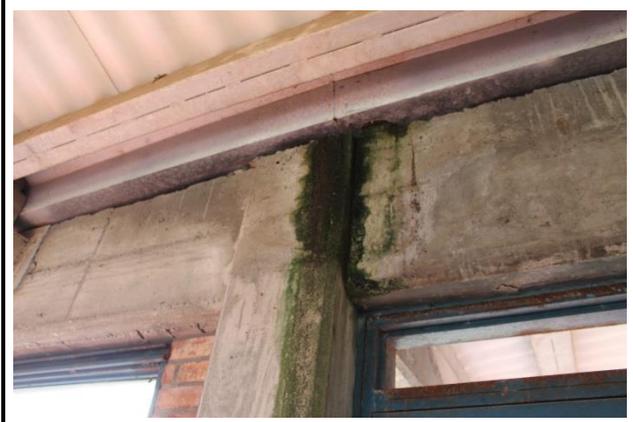
**ILUSTRACIÓN 42. REGISTRO FOTOGRÁFICO BIBLIOTECA MUNICIPAL ACANDÍ (CHOCÓ)**

**FOTO 8: Presencia de Humedades**

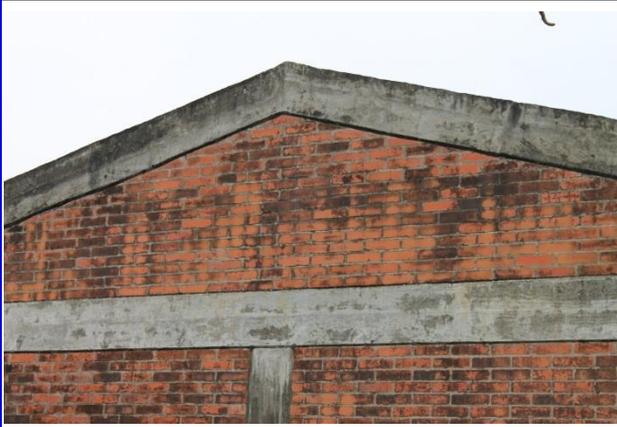
FOTO 10: Fisuras En Elementos

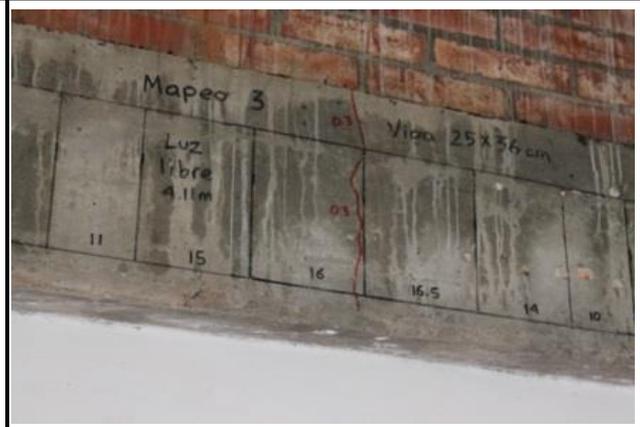
FOTO 11: Severa Corrosión En La Estructura De Cubierta

- ♦ En general se observa falta de mantenimiento de la edificación, encontrando niveles altos de humedad por nivel freático superficial, humedad del ambiente y filtración de bajantes de aguas lluvias, generando deterioro progresivo del concreto, corrosión severa del acero de refuerzo y deterioro de la estructura metálica de cubierta.

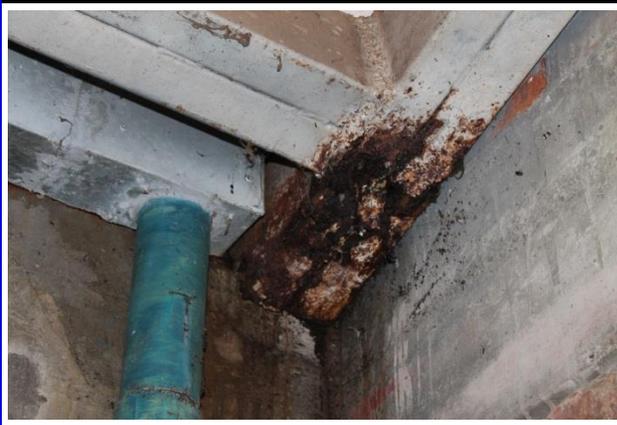
FOTO 12: Acero De Refuerzo Expuesto O Sin Recubrimiento

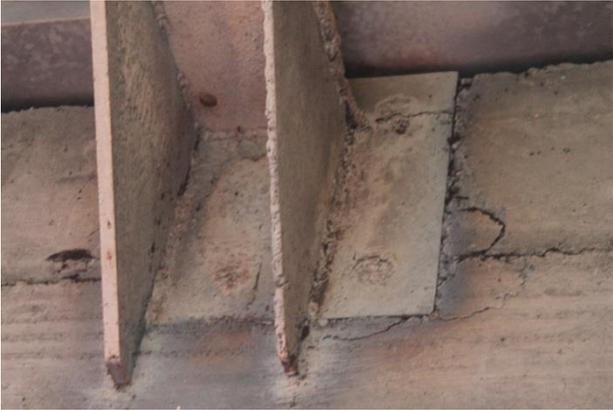
<p>Grietas en viga de concreto generada por unión inadecuada de ménsula metálica para apoyo de cubierta.</p>	<p>Expulsión del concreto por efecto de la corrosión galvánica del acero de refuerzo de la viga.</p>
FOTO 7	FOTO 8

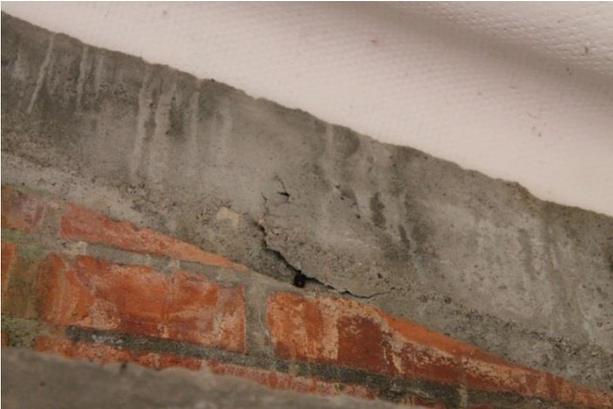
<p>Expulsión del concreto por efecto de la corrosión galvánica del acero de refuerzo de la viga.</p>	<p>Ambiente corrosivo alrededor del nudo viga-columna, causado por filtraciones del bajante de aguas lluvias.</p>

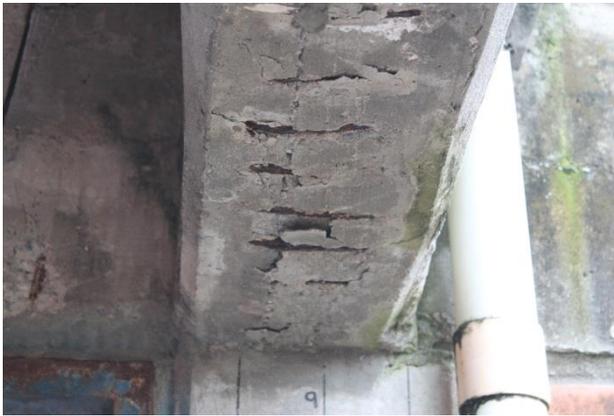
FOTO 9

Expulsión del concreto por efecto de la corrosión galvánica del acero de refuerzo de la viga.

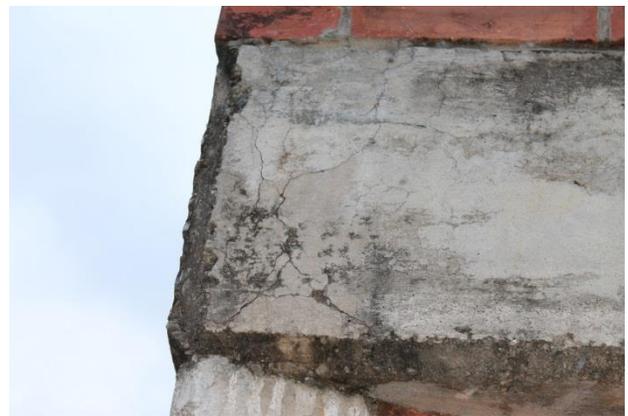
FOTO 10

Grietas generadas por efectos térmicos.

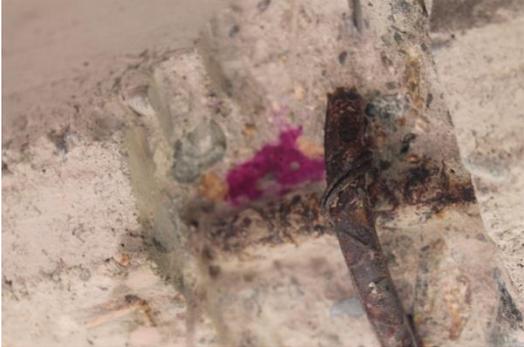
<p><b>Manifestación Sintomatológica:</b>  <b>Carbonatación.</b>          Detectada en vigas.</p>

<p><b>Diagnóstico:</b></p> <ul style="list-style-type: none"> <li>- La porosidad y las fisuras del concreto permiten el acceso del CO<sub>2</sub> de la atmósfera.</li> <li>- Presencia de humedad en los poros del concreto, debido a las condiciones de intemperismo.</li> <li>- Reacción del CO<sub>2</sub> de la atmósfera con los componentes alcalinos de la pasta de cemento hidratada.</li> <li>- Formación de carbonatos.</li> <li>- Disminución del pH del concreto.</li> <li>- Despasivación de la armadura.</li> <li>- Corrosión.</li> </ul>
<p><b>Pronóstico:</b></p> <ul style="list-style-type: none"> <li>- Aumento del espesor del frente de carbonatación.</li> <li>- Reducción del pH del concreto.</li> <li>- Despasivación de la armadura.</li> <li>- Formación de productos de corrosión.</li> <li>- Generación de tensiones internas.</li> <li>- Fisuración del concreto.</li> <li>- Desplazamiento del recubrimiento.</li> </ul>	<p><b>Acciones Correctivas Recomendadas:</b></p> <ul style="list-style-type: none"> <li>- Remoción de la capa de concreto carbonatado.</li> <li>- Reparación y protección superficial generalizada.</li> <li>- Realcalinización del concreto por medio de la eliminación de los cloruros o la reducción de pH en el entorno del acero.</li> <li>- Protección superficial del concreto.</li> </ul>

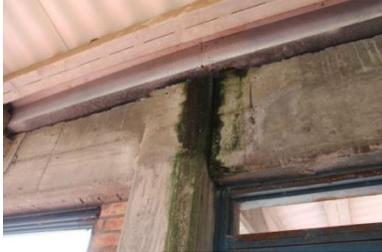
<p><b>Manifestación Sintomatológica:</b> <b>Humedades.</b> Detectada en los Elementos Estructurales que soportan las canales y bajantes de aguas lluvias.</p>

<p><b>Diagnóstico:</b></p> <ul style="list-style-type: none"><li>- Las condiciones de intemperismo, han permitido la filtración de agua a en los elementos de concreto reforzado, generando zonas de alta humedad en vigas, columnas y muros perjudiciales para el concreto y acero de refuerzo de los elementos estructurales.</li></ul>
<p><b>Pronóstico:</b></p> <ul style="list-style-type: none"><li>- Aumento del espesor del frente de carbonatación.</li><li>- Reducción del pH del concreto.</li><li>- Despasivación de la armadura.</li><li>- Formación de productos de corrosión.</li><li>- Generación de tensiones internas.</li><li>- Fisuración del concreto.</li><li>- Desplazamiento del recubrimiento.</li></ul>	<p><b>Acciones Correctivas Recomendadas:</b></p> <ul style="list-style-type: none"><li>- Reemplazar material impermeabilizante de placa.</li><li>- Reparación y protección superficial generalizada.</li><li>- Protección superficial del concreto.</li></ul>

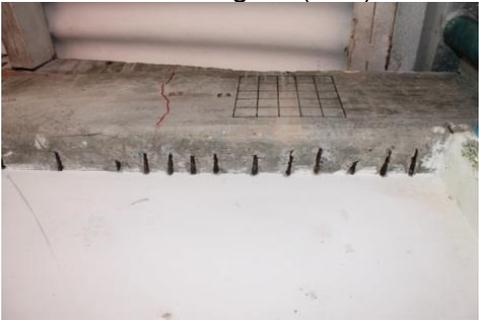
<p><b>Manifestación Sintomatológica:</b> <b>Refuerzo expuesto.</b> Detectado en la viga 3 (C-D).</p>

<p><b>Diagnóstico:</b></p> <ul style="list-style-type: none"><li>- Fallas constructivas.</li><li>- Falta de colocación de espaciadores.</li><li>- Armaduras amasadas o dislocadas debido al tránsito de los obreros durante la construcción.</li><li>- Ausencia o insuficiencia de recubrimiento.</li><li>-Ataque severo de condiciones ambientales.</li><li>-Impactos directos.</li></ul>
<p><b>Pronóstico:</b></p> <ul style="list-style-type: none"><li>- Fisuración paralela a las armaduras.</li><li>- Pérdida del recubrimiento.</li><li>- Carbonatación.</li><li>- Corrosión del refuerzo.</li></ul>	<p><b>Acciones Correctivas Recomendadas:</b></p> <ul style="list-style-type: none"><li>- Remoción del concreto desagregado.</li><li>- Limpieza de la armadura.</li><li>- Reparación superficial localizada.</li><li>- Reparación profunda localizada.</li><li>- Protección superficial.</li></ul>

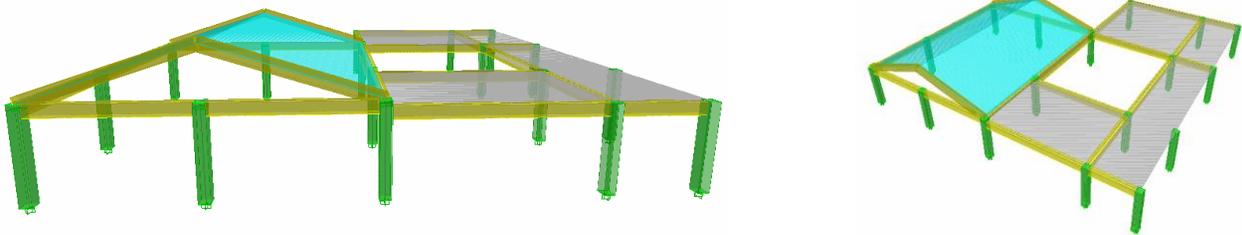
El modelo estructural está conformado con elementos tipo línea para definir las columnetas y viguetas, las placas se encuentran modelados mediante elementos Shell de tipo membrana.

ILUSTRACIÓN 49. VISTA TRIDIMENSIONAL DEL MODELO ESTRUCTURAL DE LA BIBLIOTECA MUNICIPAL DE ACANDÍ

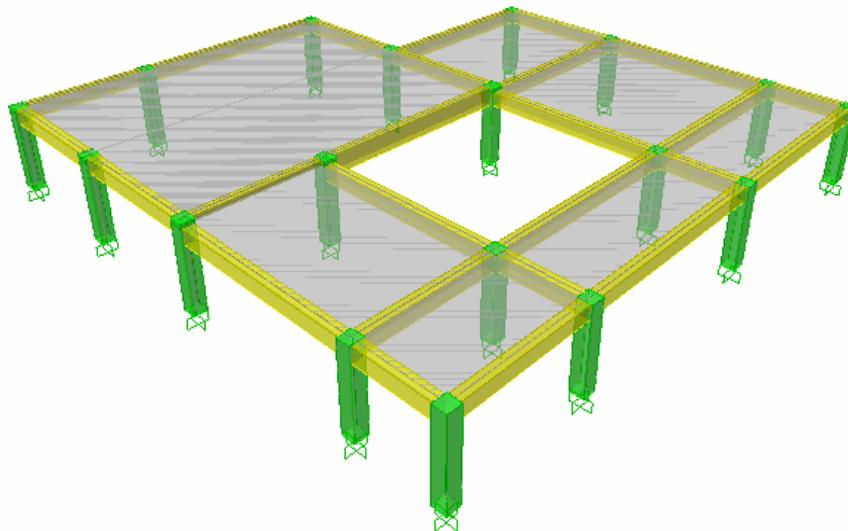
El modelo estructural está conformado con elementos tipo línea para definir las vigas y columnas, y las placas de entrepiso se encuentran modeladas mediante elementos Shell de tipo membrana unidireccional.

**ILUSTRACIÓN 68. VISTA TRIDIMENSIONAL DEL MODELO DE LA BIBLIOTECA MUNICIPAL DE ACANDÍ**

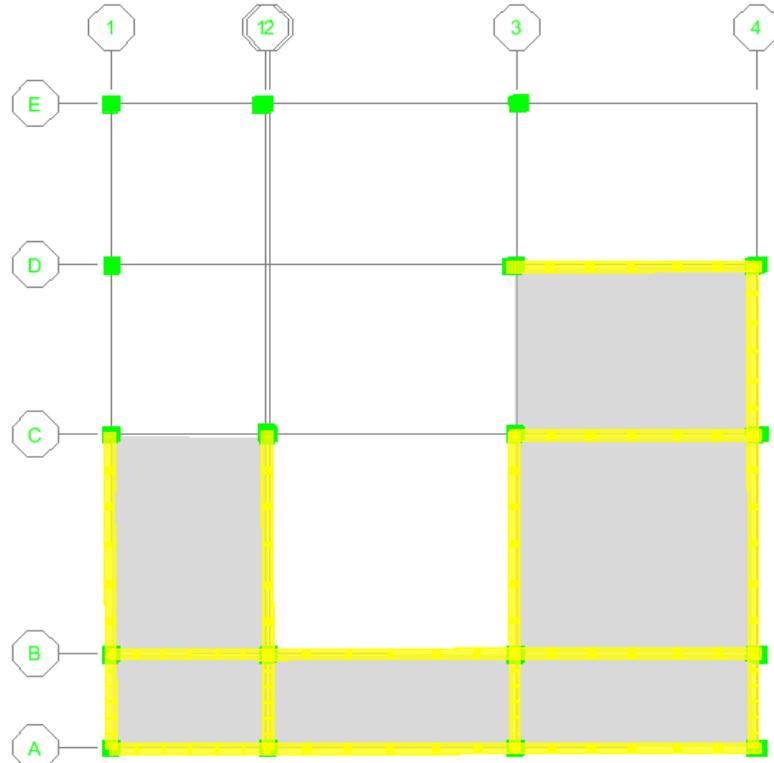
**ILUSTRACIÓN 69. VISTA DE INTERVENCIÓN ESTRUCTURAL DE LA BIBLIOTECA MUNICIPAL DE ACANDÍ (N + 2.53)**

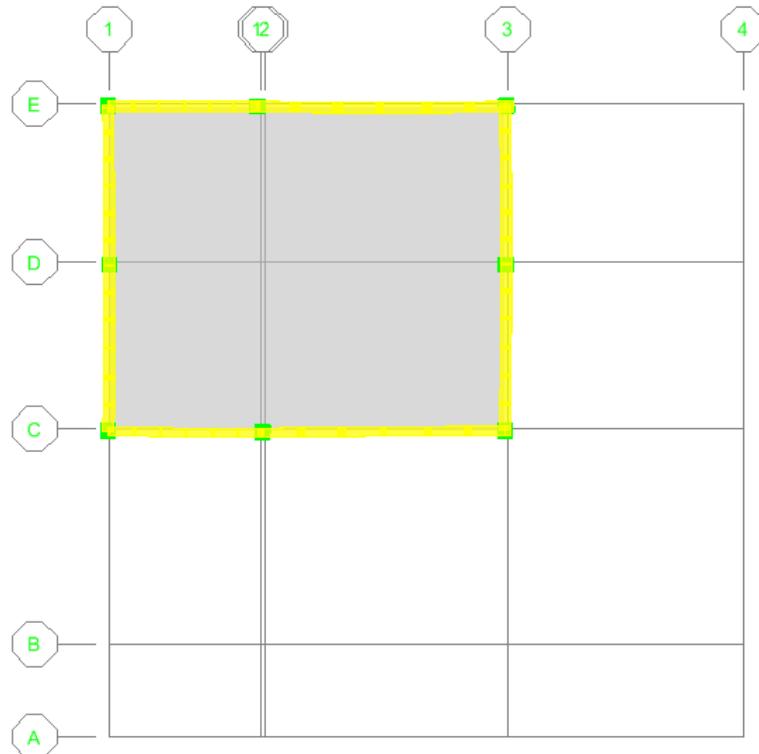
**ILUSTRACIÓN 70. VISTA DE INTERVENCIÓN ESTRUCTURAL DE LA BIBLIOTECA MUNICIPAL DE ACANDÍ (N + 2.69)**

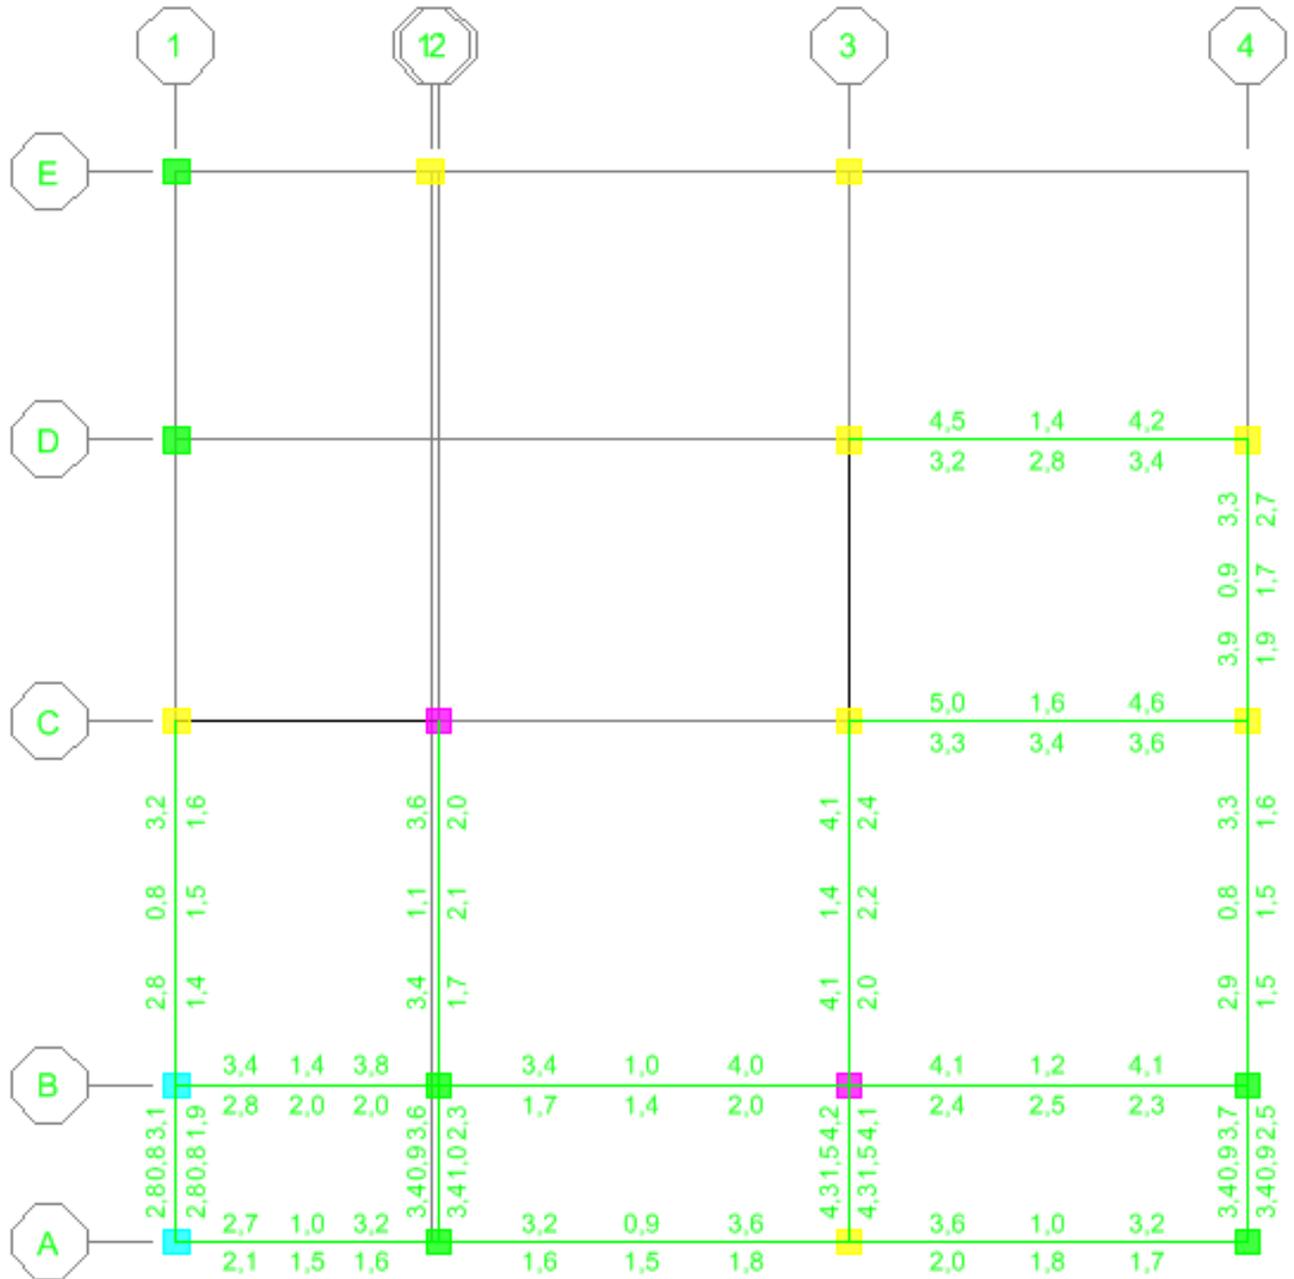
ILUSTRACIÓN 85. REFUERZO REQUERIDO EN VIGAS N+2.53

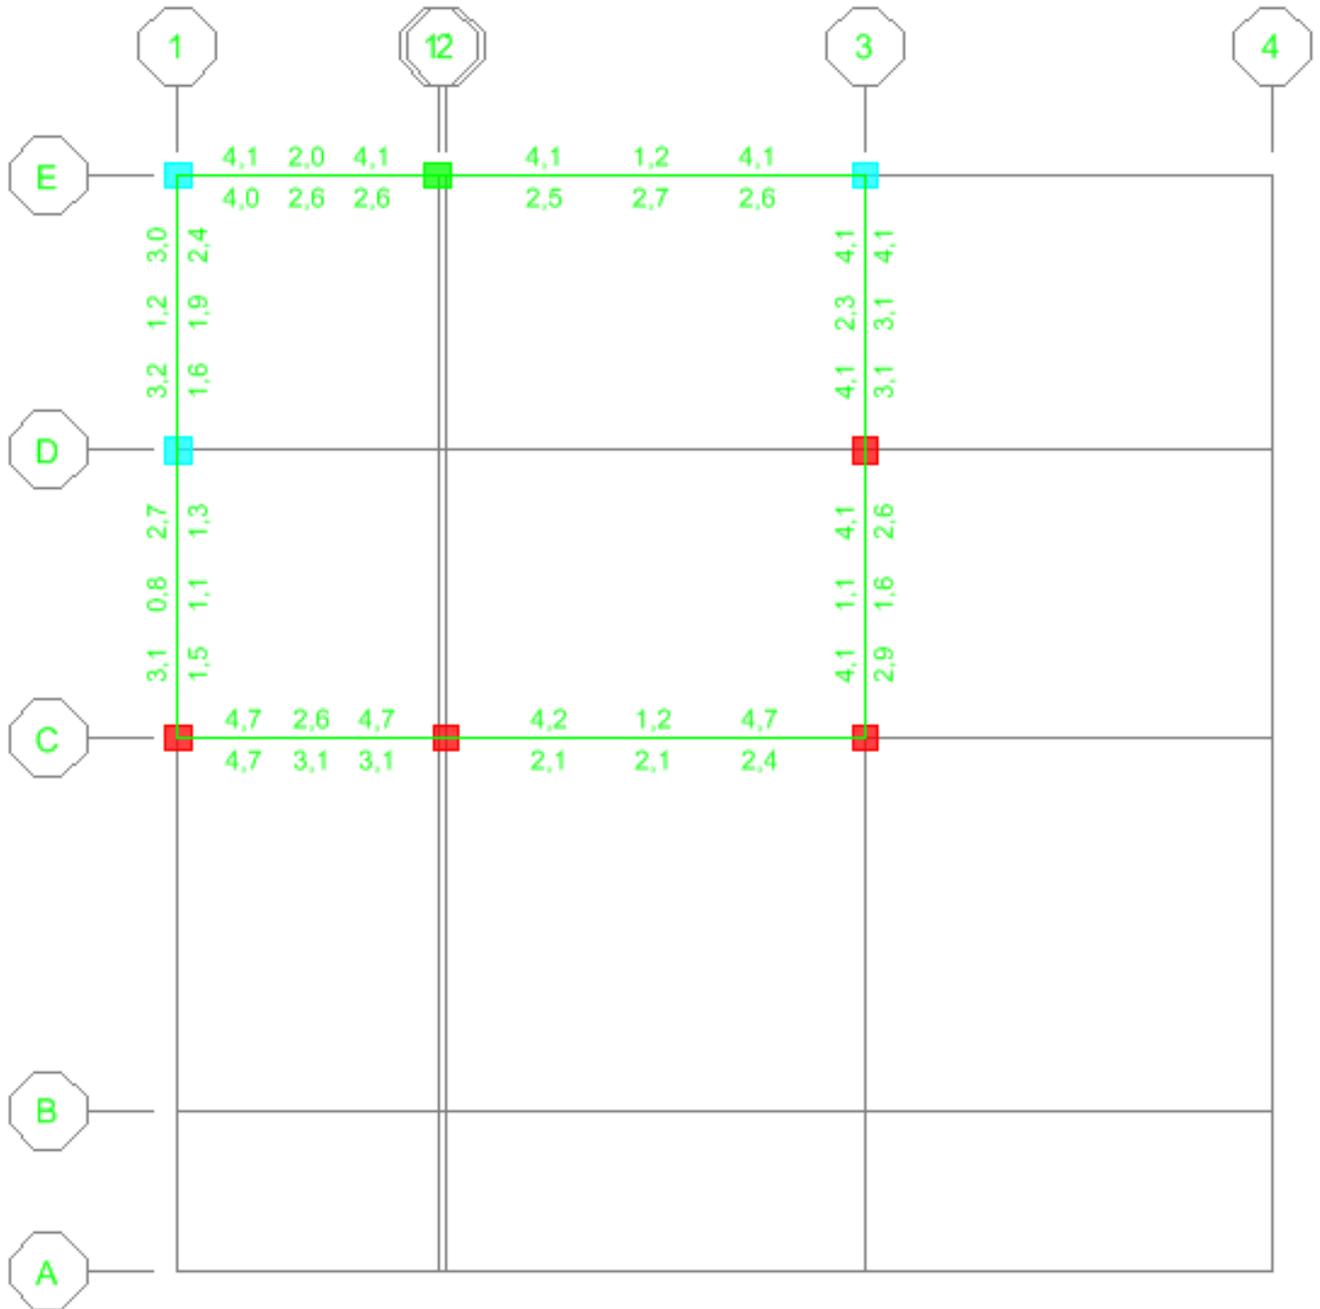
ILUSTRACIÓN 86. REFUERZO REQUERIDO EN VIGAS N+2.69
