PROYECTO
ESPACIOS DE VIDA
MINISTERIO DE CULTURA

FICHA DE LEVANTAMIENTO FOTOGRAFICO - Fotografías de Patologías - F.P

NOMBRE DEL INMUEBLE		PLANO DE LOCALIZACION DEL REGISTRO FOTOGRAFICO	
CASA DE LA CULTURA			
MUNICIPIO	DEPARTAMENTO		
SAN JUAN DE URABA	ANTIOQUIA		
RESPONSABLE DEL REGISTRO			
Arquitecto: KATERINE SARMIENTO M.P.: A23012010			
ÁREA DEL EQUIPAMIENTO REGISTRADA			
196m2			
NUMERO DE TOMAS FOTOGRAFICAS	FECHA		
4	04/05/2012

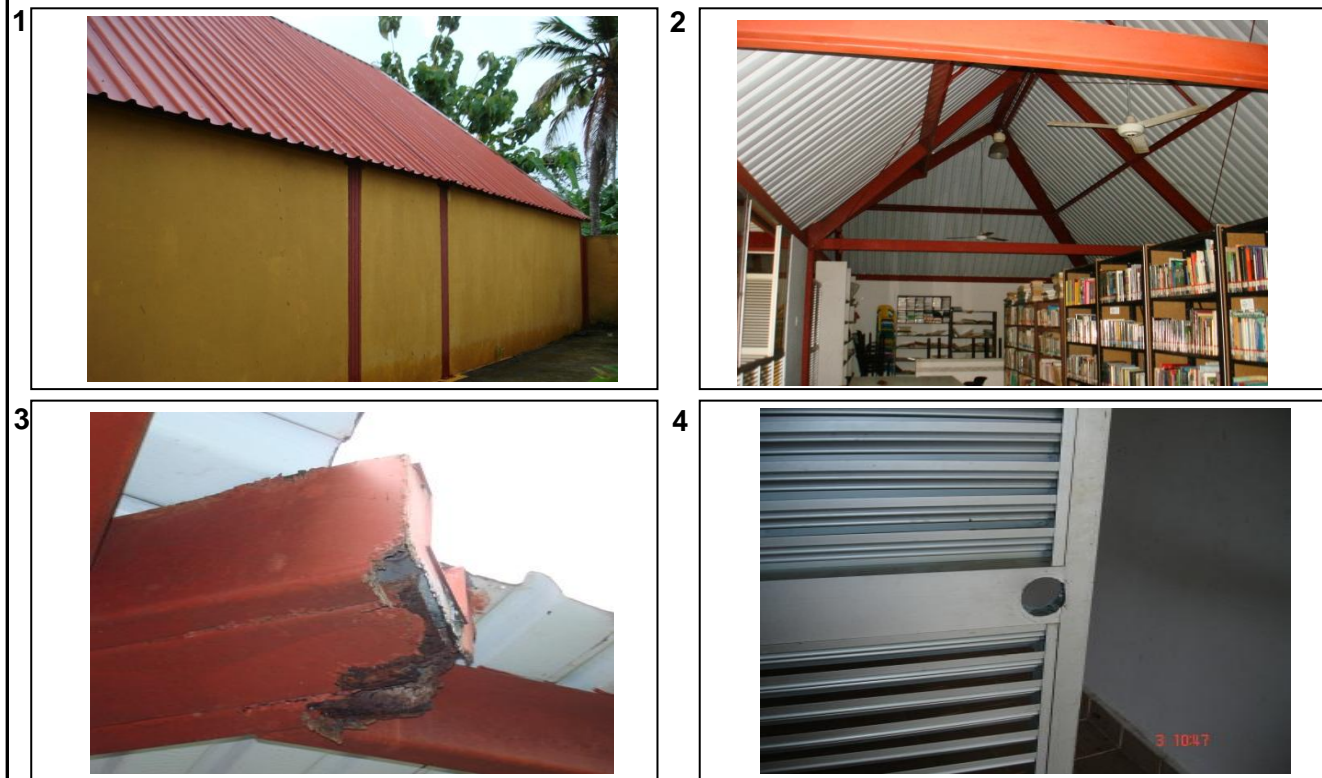
IMÁGENES FOTOGRAFICAS DE DETERIOROS ENCONTRADOS (PATOLOGIAS)

- 1 Cerramiento posterior no permite iluminación, ni ventilación que aproveche la brisa del mar que llega en este sentido
- 2 Cerramiento posterior al interior poca iluminación y ventilación
- 3 Corrosión en canales
- 4 Falta de accesorios puertas

OBSERVACIONES: Es necesaria la apertura de la fachada posterior, y se requiere mantenimiento general en deterioros menores.
