PROYECTO  
**ESPACIOS DE VIDA**  
 MINISTERIO DE CULTURA

**FICHA DE LEVANTAMIENTO FOTOGRAFICO - Fotografías de Patologías - F.P**

NOMBRE DEL INMUEBLE		PLANO DE LOCALIZACION DEL REGISTRO FOTOGRAFICO	
CASA DE LA CULTURA			
MUNICIPIO	DEPARTAMENTO		
SAN JUAN DE URABA	ANTIOQUIA		
RESPONSABLE DEL REGISTRO			
Arquitecto: KATERINE SARMIENTO M.P.: A23012010			
ÁREA DEL EQUIPAMIENTO REGISTRADA		Observación: Marcar la dirección de donde se hizo la toma fotográfica con una flecha en línea roja.	
196m2			
NUMERO DE TOMAS FOTOGRAFICAS	FECHA		
4	04/05/2012

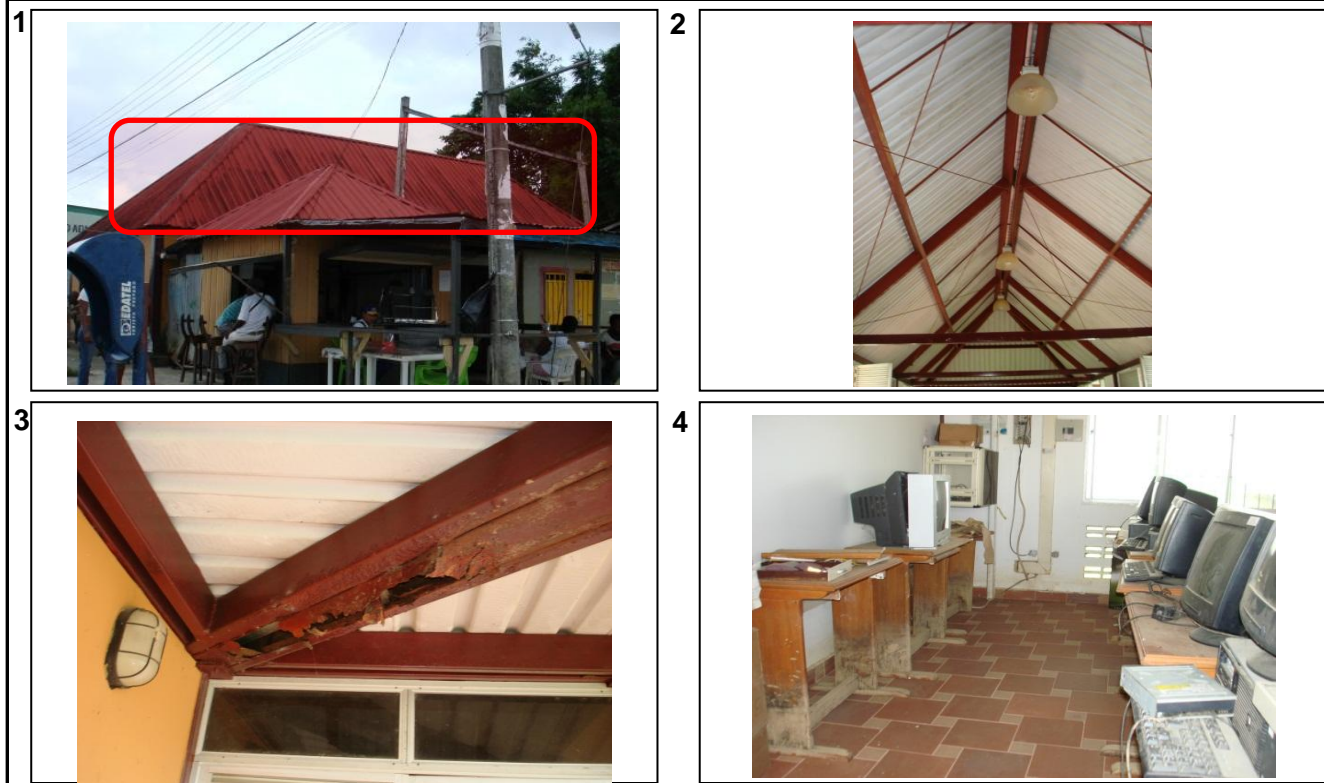
**IMÁGENES FOTOGRAFICAS DE DETERIOROS ENCONTRADOS (PATOLOGIAS)**

- 1 Cerramiento posterior no ayuda a la iluminación y ventilación.
- 2 No cuentan con ventiladores y el servicio de energía no es permanente.
- 3 Corrosión en canales
- 4 Falta de accesorios puertas

**OBSERVACIONES:** Es necesaria la apertura de la fachada posterior, mantenimiento general en deterioros menores, suministro de ventiladores, acondicionamiento para mejor suministro del servicio eléctrico, y dotación de computadores para habilitar la consulta en internet.
