CONTRATO PROYECTO FASE/ETAPA No. 2

Contrato: PAF-EUC-O-007-2019

Proyecto: LA EJECUCIÓN DE CONSTRUCCIÓN Y PUESTA EN FUNCIONAMIENTO DE UN PARQUE RECREO DEPORTIVO UBICADO EN LA URBANIZACIÓN VILLA MELISA EN EL MUNICIPIO DE MONTERIA, DEPARTAMENTO DE CORDOBA

**ACTA DEL ESTADO DE LA OBRA
PARQUE RECREODEPORTIVO VILLA MELISSA**

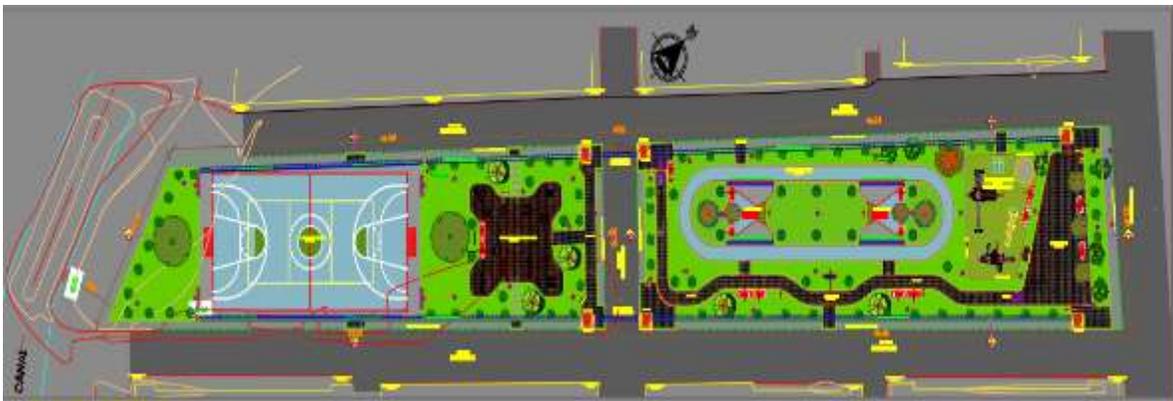
1. Coral en primer sector se encuentran sembrados a distancia de acuerdo al plano arquitectónico. Plantuelas en buen estado, Siembra de árboles de diferentes especies de 2 metros de altura y plantadas de acuerdo a la distribución que parece en el plano arquitectónico.

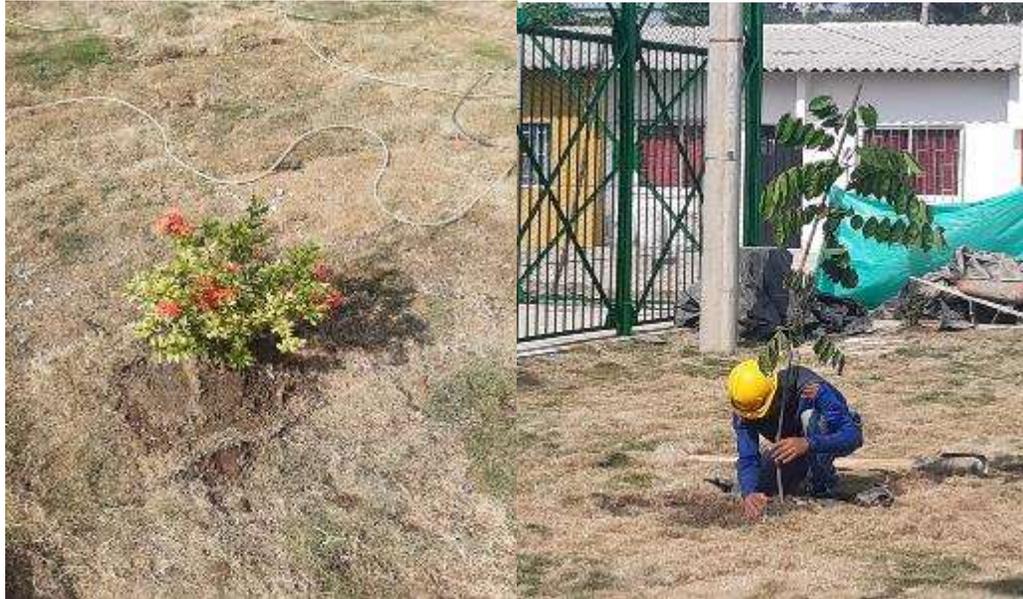
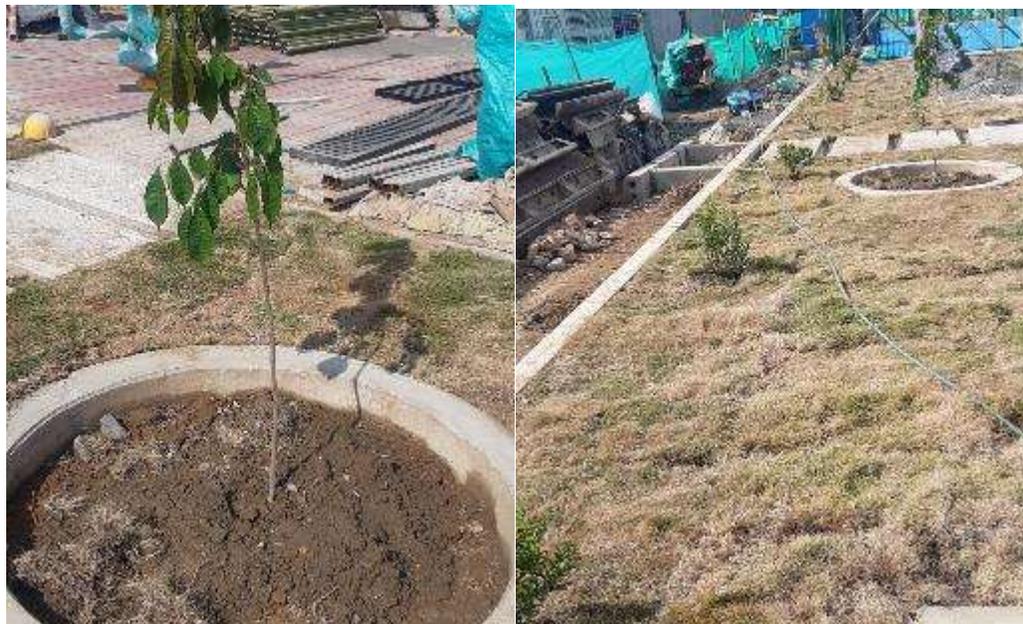
2. Siembra de árboles en contenedores de raíces en buen estado. Se aprecia deshidratación en grama sembrada. Costado lateral del 2º sector.
3. Tramo norte del 1º sector paralelo al pompeyano. Plantuelas sembradas y grama, costado lateral 2º sector carrera 13 siembra de grama y plantuelas distanciadas de acuerdo al plano. Se requiere hidratación constante.

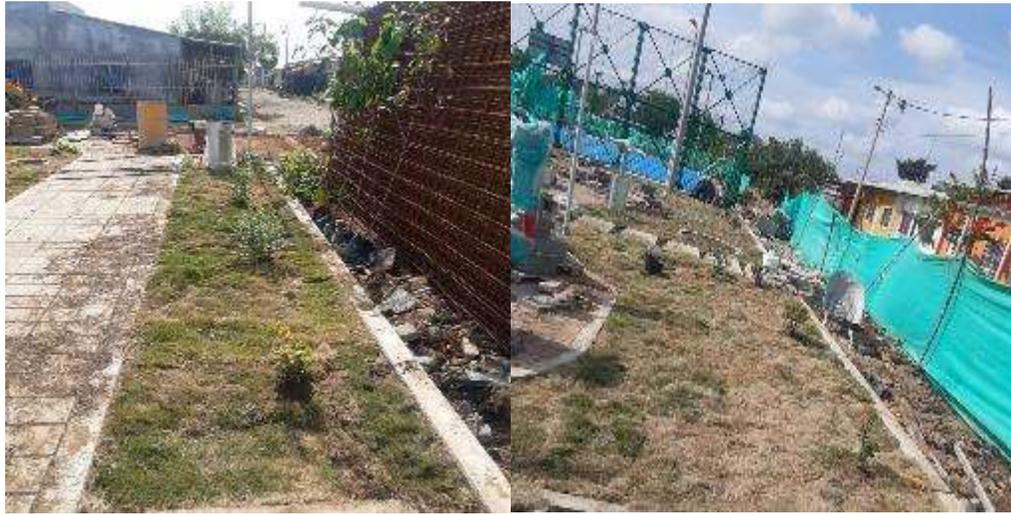
4. Zona blanda entre circuito de painaje. Con plantuelas sembradas y grama a la cual se requiere hidratación constante. Pendiente aseo lateral.

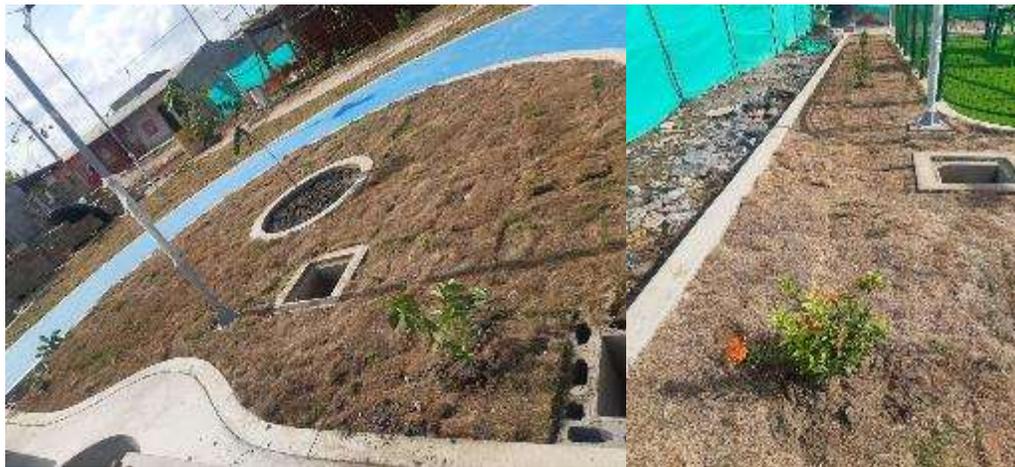
5. Zona verde costado occidental sector 1°. Se observa grama deshidratada y se recomienda hidratación constante. Siembra de plantuelas en buen estado. Árboles de 2 metros en contenedores de plazoleta de acceso principal en buen estado e hidratados

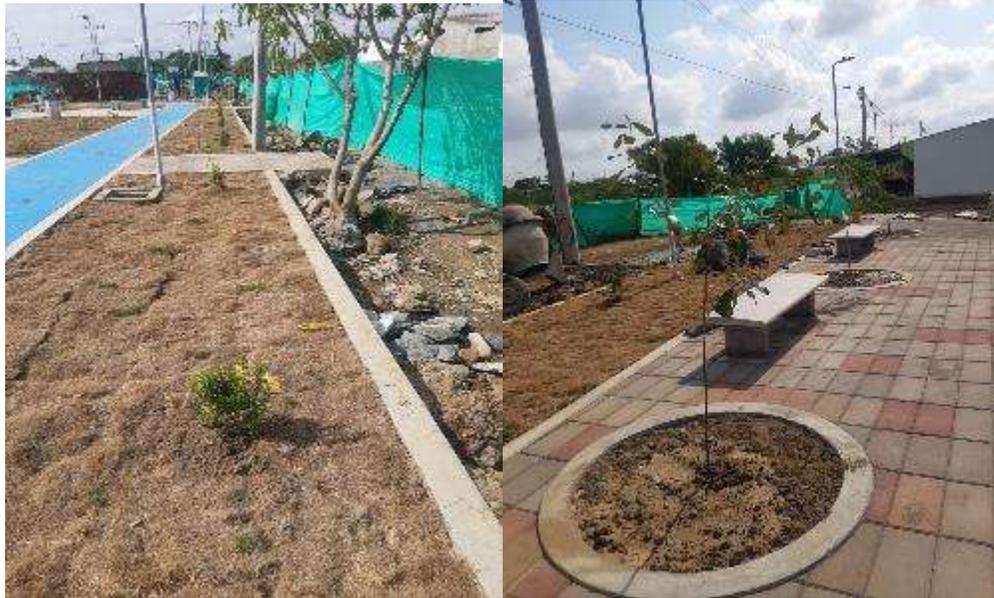
6. Zona blanda Frontal costado sur acceso al proyecto, se requiere abundante humectación de la grama (se aprecia con resequead). Planta ornamental sembrada en zona blanda en buen estado.

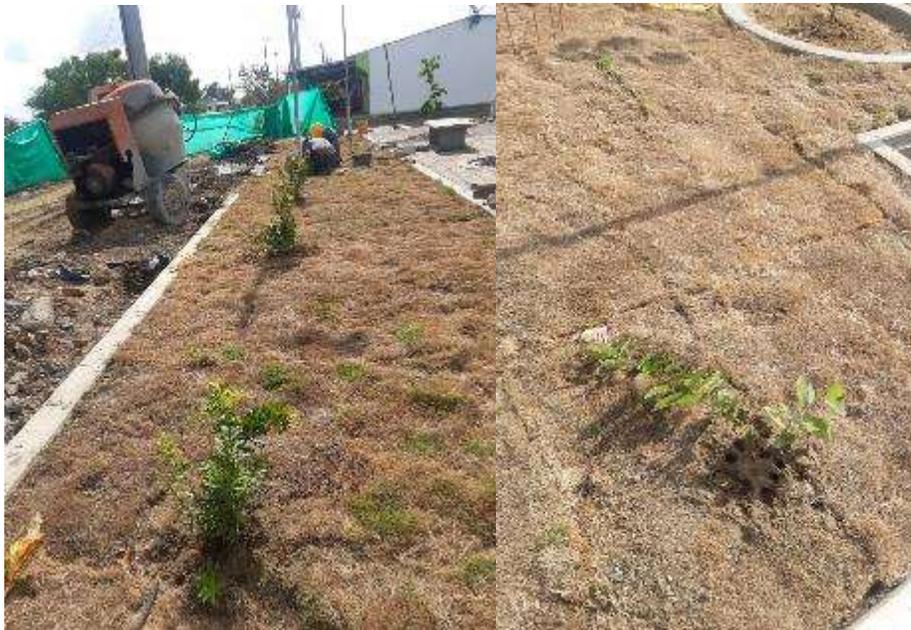
7. Árbol de 2 metros sembrado en contenedor zona blanda entre circuito de patinaje. Sector interior de la pista de patinaje, Se recomienda Hidratación constante. Siembra de plantuelas en buen estado.

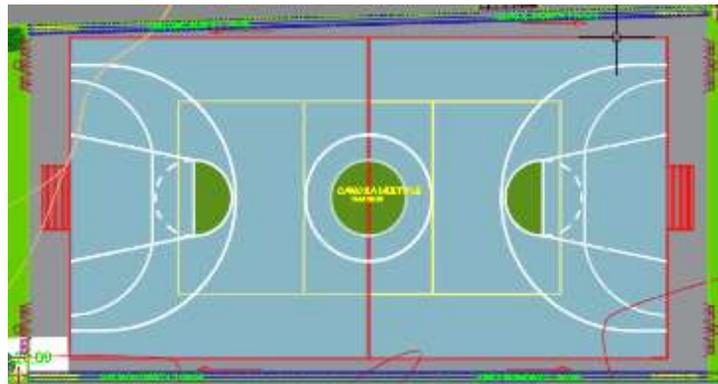
8. Placa de la cancha múltiple con dos manos de pintura azul y demarcada. Pendiente aplicación de la tercera mano y remates en demarcación y pendiente retoque de pintura en rejilla del cárcamo.

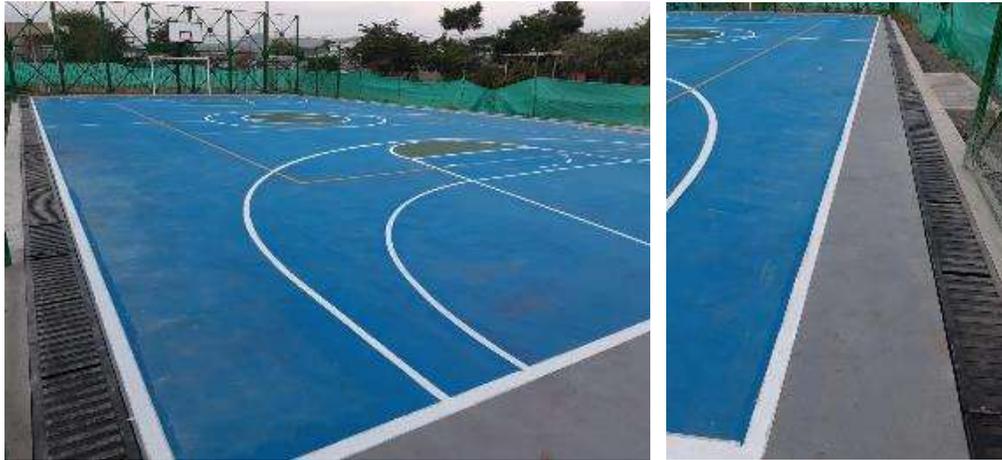
9. Pendiente remates en pintura en general y demarcación, sector exterior a cancha con pintura gris pendiente por aplicación de tercera mano.

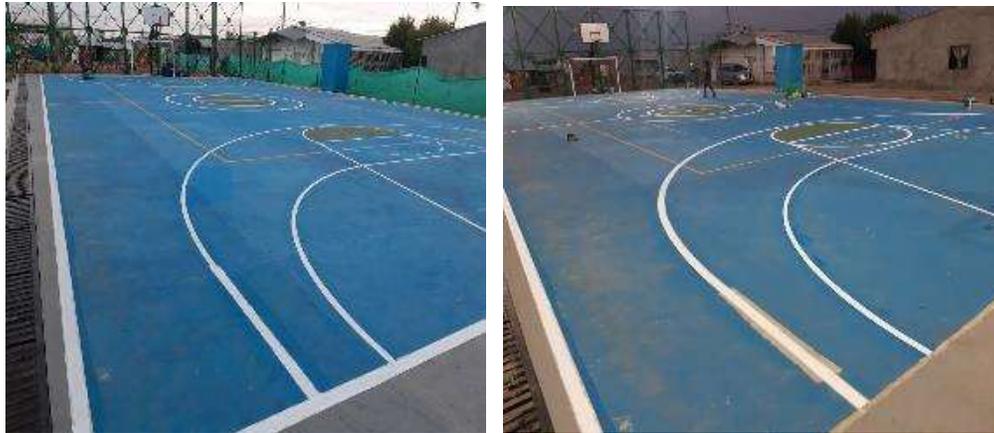
10. Malla contra impactos. En buen estado se recomienda limpiar las bases de la estructura de polvo y suciedad propia de la limpieza de obra. Pendientes pruebas de tintas.

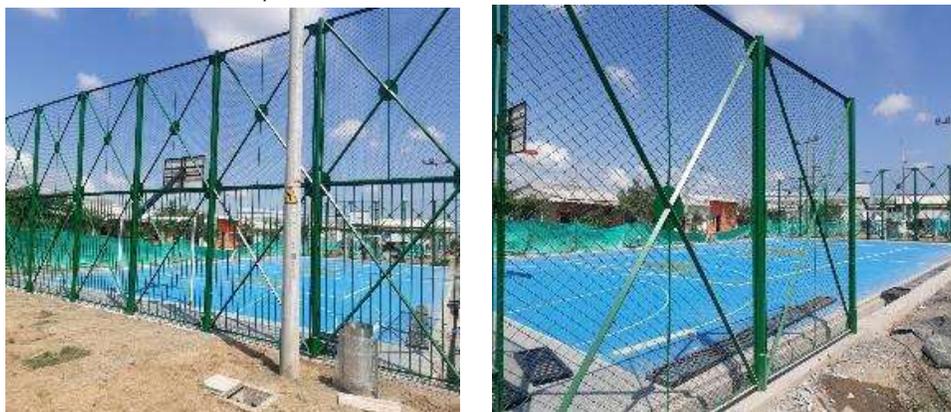
11. Detalle de la malla y su acabado en buen estado. Rejilla del cárcamo pendiente por limpieza y retoques de pintura.

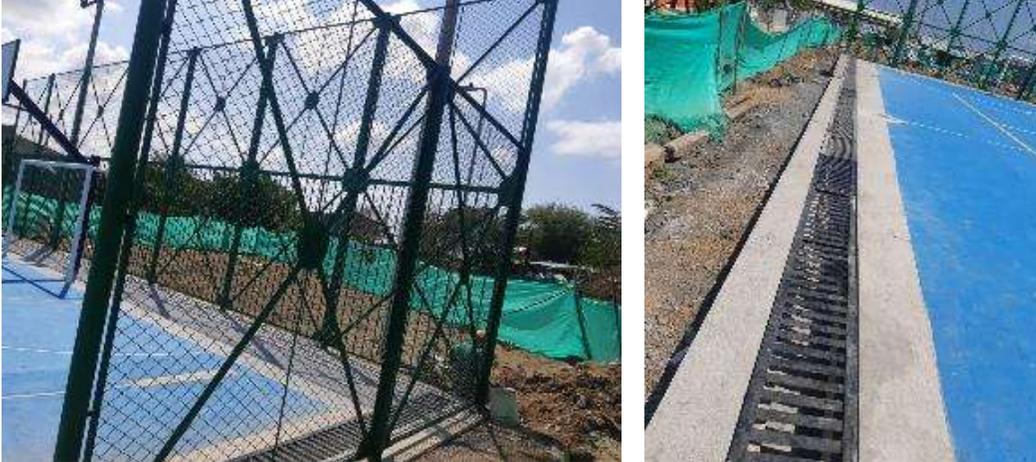
12. Tablero de basketball y arco de microfútbol en buen estado. Pendiente instalación de redes en aros y arco.

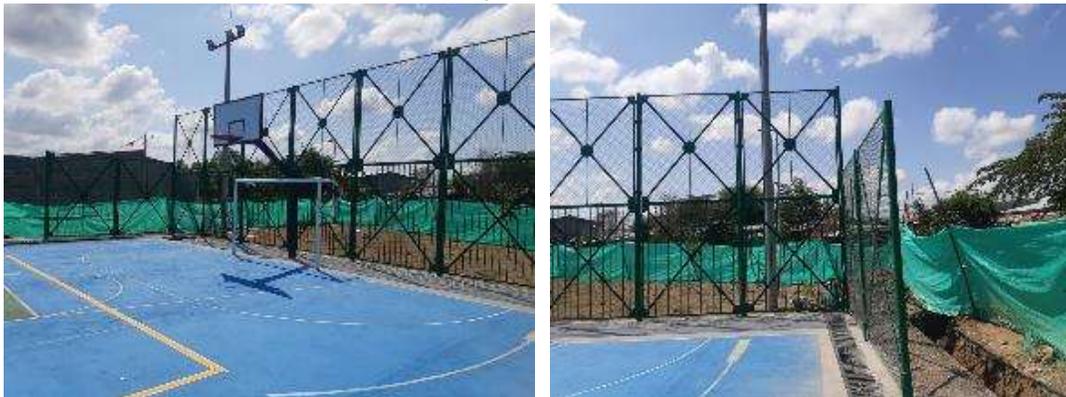
13. Tramo sur del cerramiento contra impactos en buen estado y rejilla del cárcamo pendiente por limpieza y retoque de pintura.

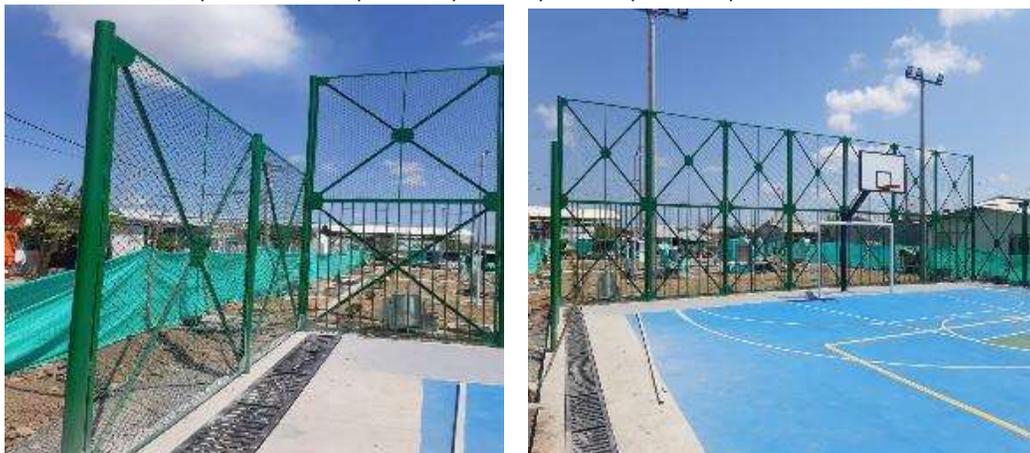
14. Tramos de la estructura del cerramiento terminada y en buen estado

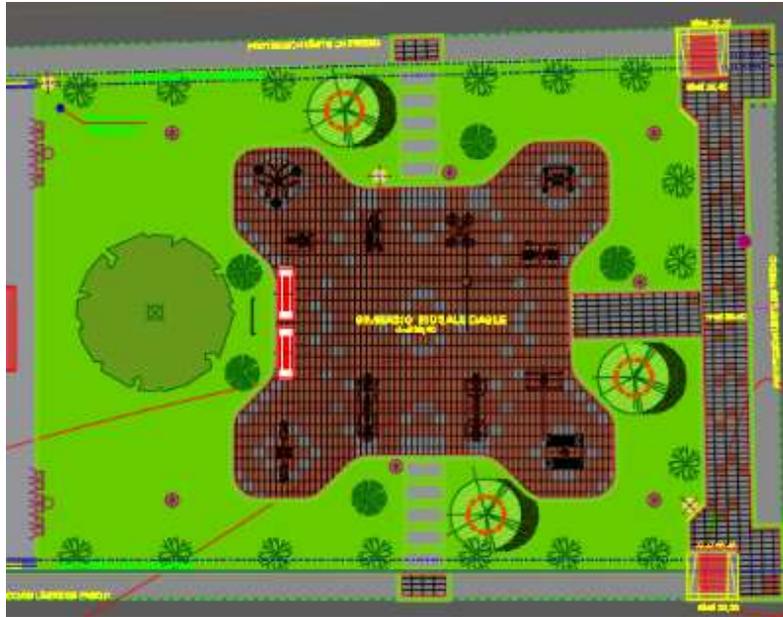
- 18.** Gimnasios biosaludables instalados en una zona dura con acabado en adoquín peatonal. Pendiente lavado de la superficie. Acceso a zona de gimnasios por medio de zona dura acabada en adoquín y pendiente por emboquillado con arena entre juntas.

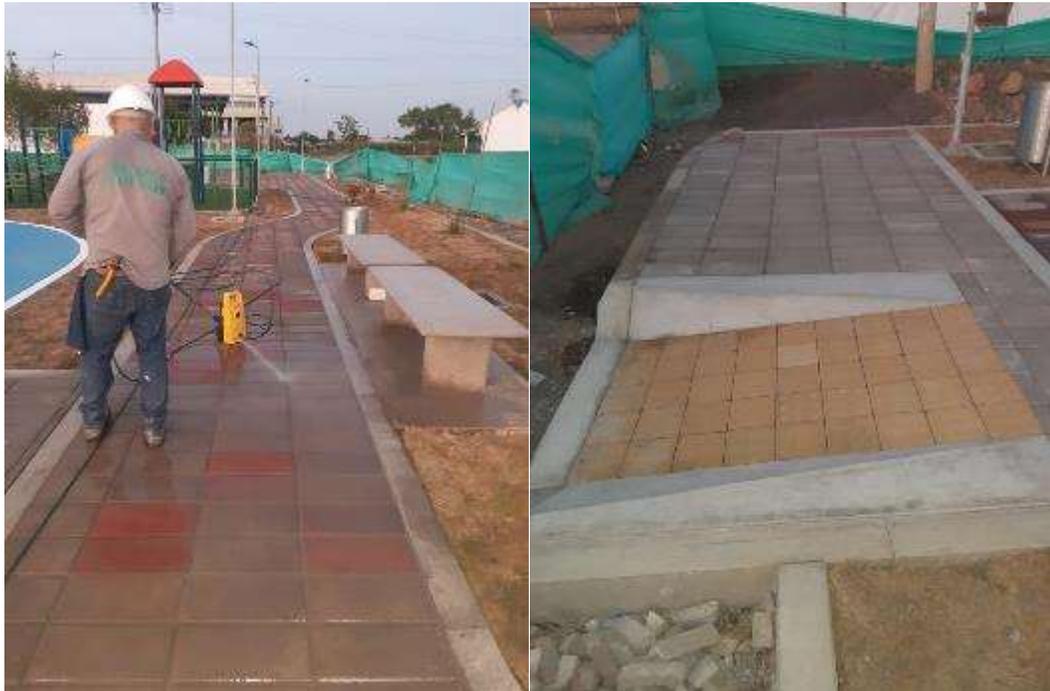
- 22.** Vado peatonal y plazoleta principal de acceso en buen estado. Con siembra de árboles en contenedores de raíces. Pendiente aseo general del vado.

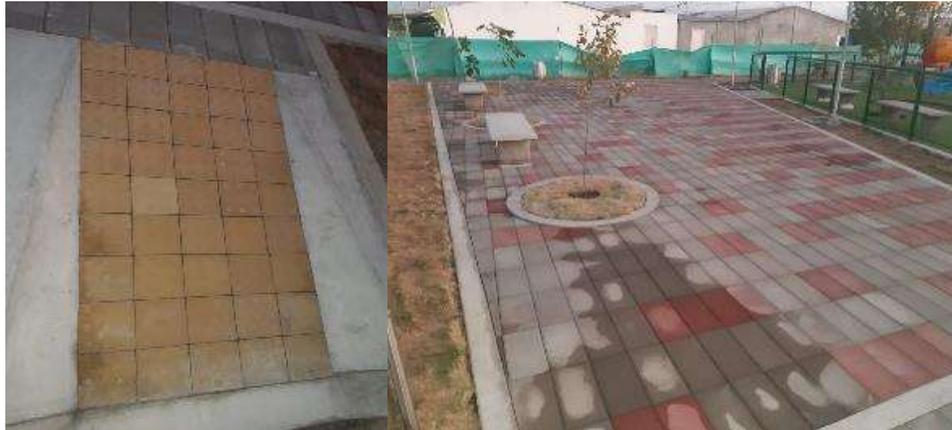
- 23.** Esquina en acceso principal costo sur contra carrera 13. Instalación de sardinel prefabricado que presenta filos desportillados y más adelante se relacionaran en lista de pendientes.

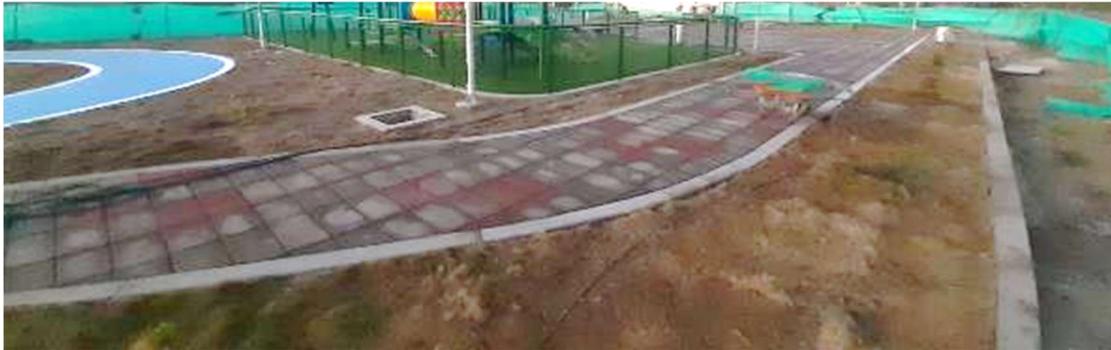
25. Zonas duras adoquinadas en buen estado. Pendiente reemboquillado de las juntas del adoquín.

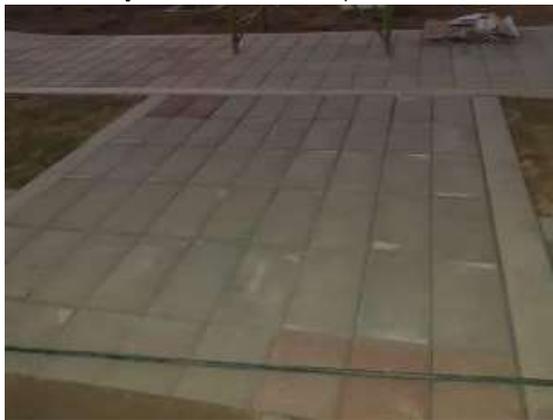
26. Vado en esquina del sector 2º en buen estado con pegues de los sardineles prefabricados sin detallar. Se deben detallar las juntas. Bordillo perimetral costado oriental del primer sector pendiente por aseo y limpieza general. Sendero adoquinado y confinado con bordillos y en lista de pendientes se muestran sectores con cambio de tono en el concreto.

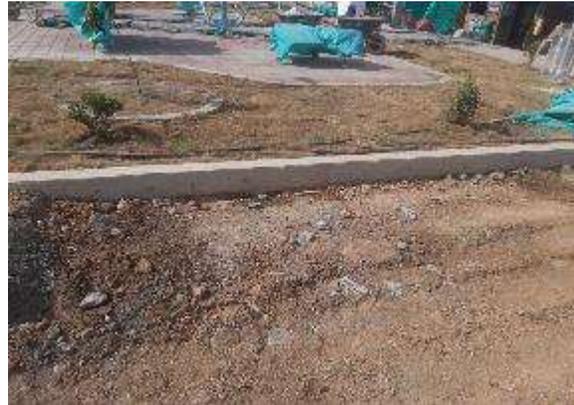
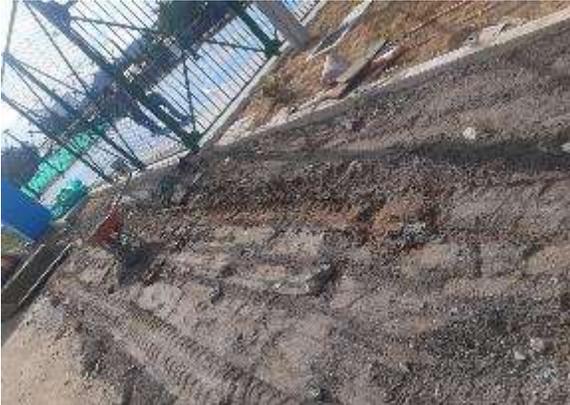
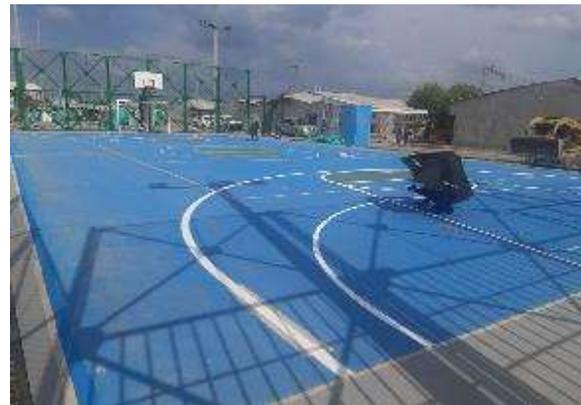
Fotos 1 y 2. Pendiente confinamiento de bordillo perimetral al parque. Aseo y limpieza

Fotos 3 y 4, Pendiente confinamiento bordillo perimetral y terminación pintura de la cancha

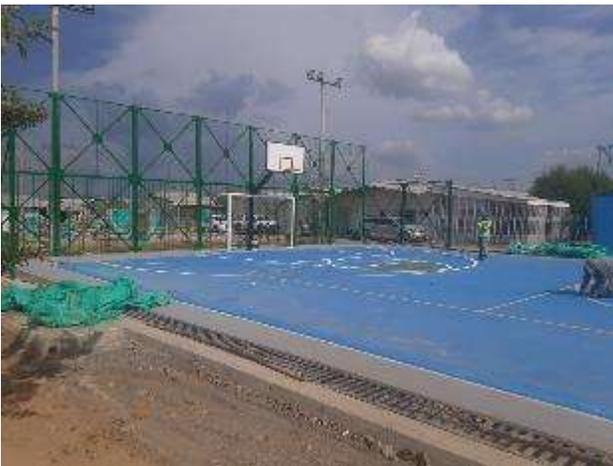
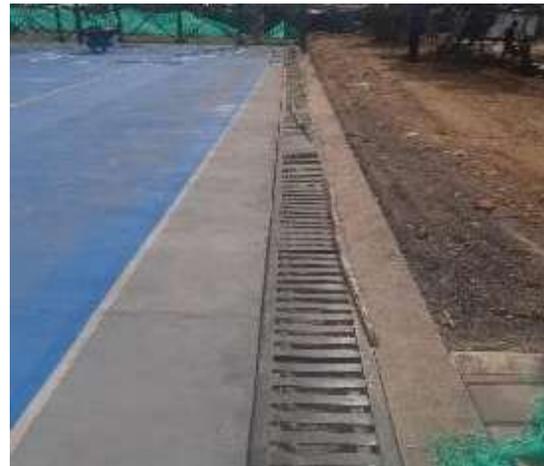
Fotos 5 y 6, Terminación pintura y demarcación de la cancha y limpieza y retoque en rejilla del cárcamo.

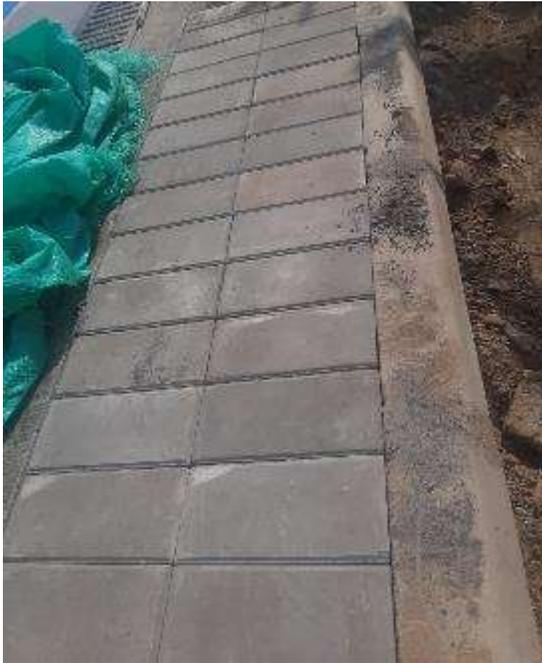
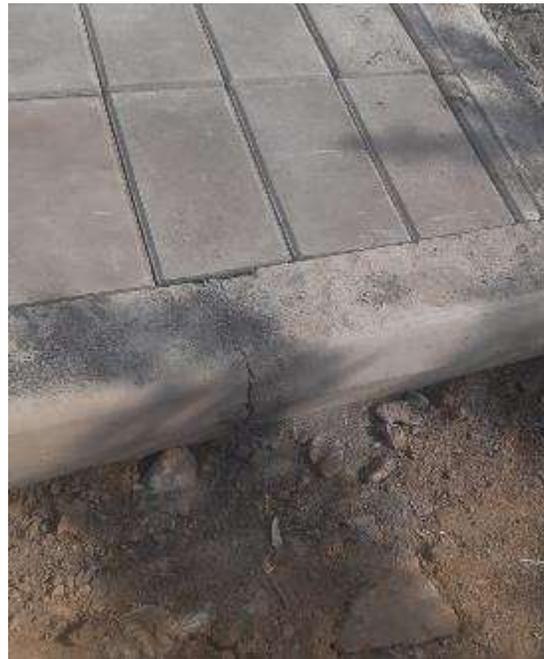
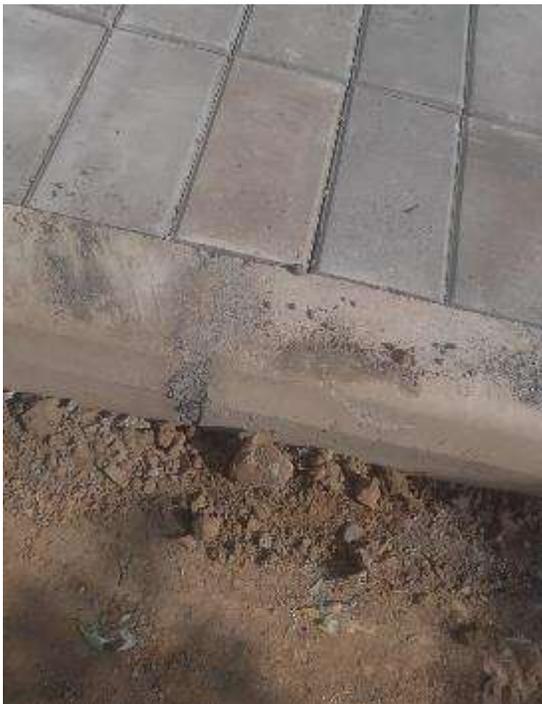
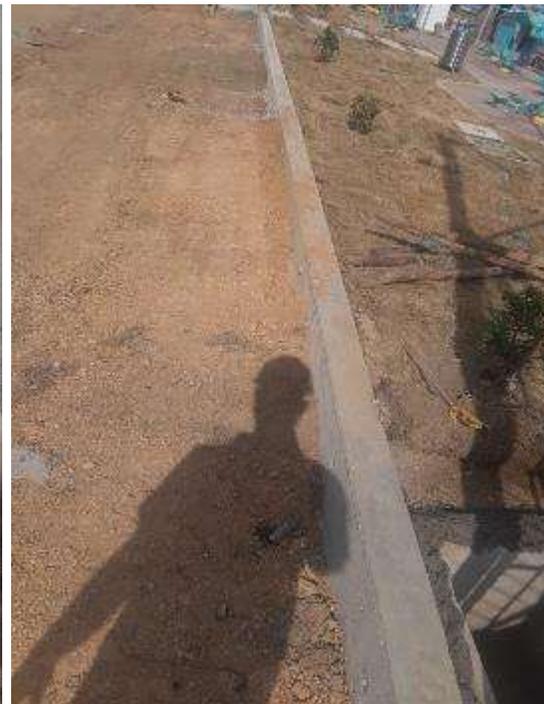
Fotos 6, 7 y 8 corregir pegues en juntas de sardinel prefabricado en los vados de las esquinas del pompeyano. Foto 10 pendiente confinamiento de bordillo

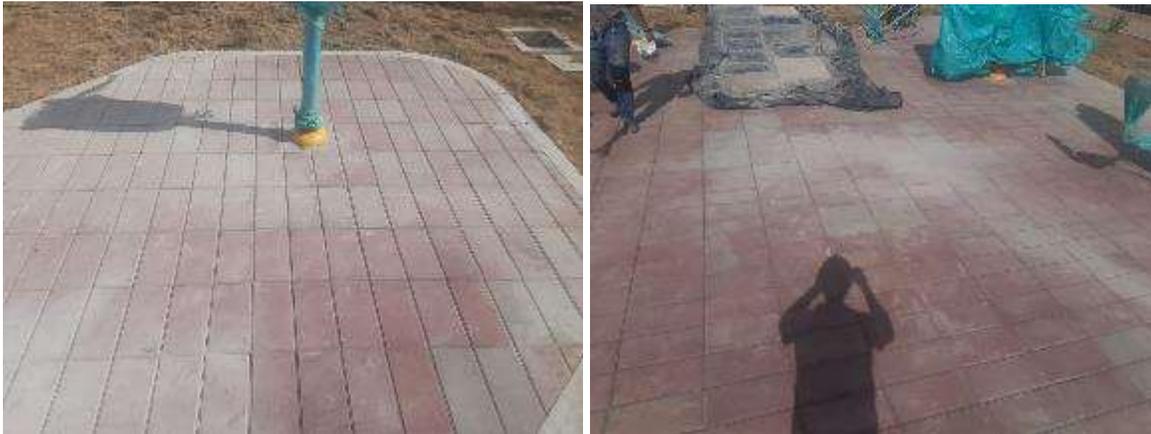
Fotos 10 y 11 Limpieza de manchas en adoquín de la plazoleta de biosaludables

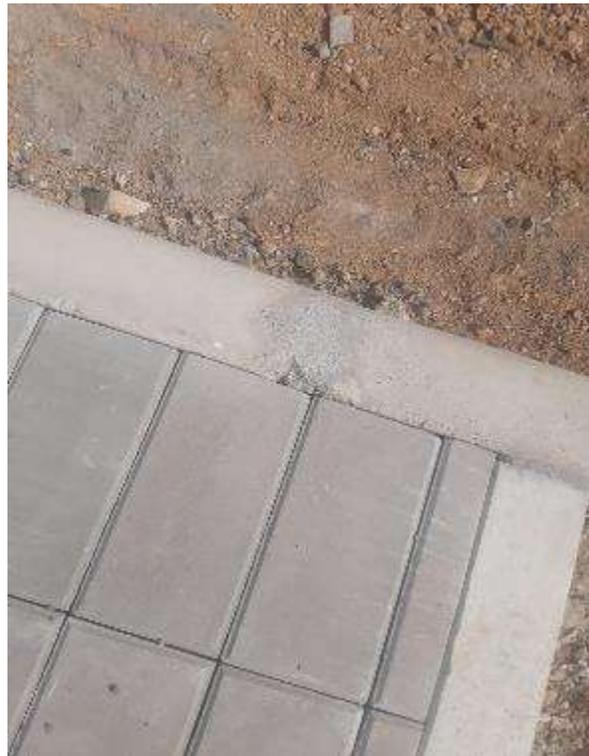
Foto 12 bordillo desportillado en acceso lateral a biosaludable.

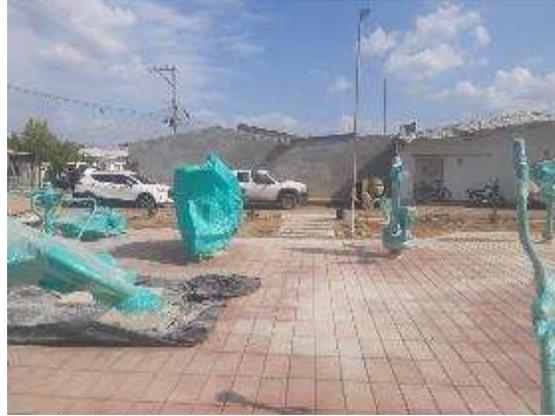
Foto 13 Emboquillada del adoquín sectores específicos, aseo del tramo. **Foto 14** Retiro de mancha en el sector central de la palca de biosaludable.

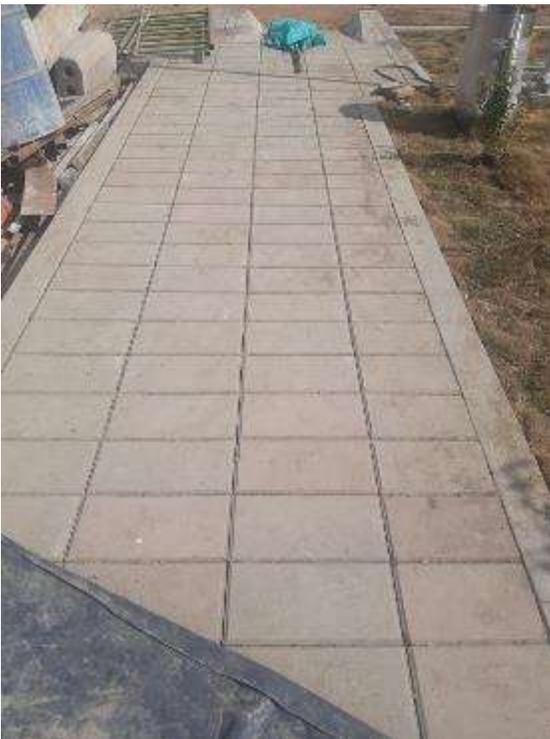
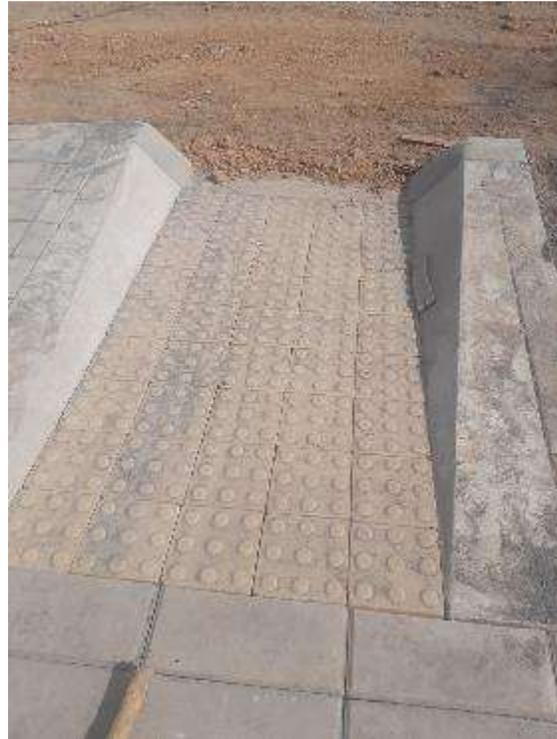
Foto 15. Aseo en sendero lateral a pompeyano y emboquillada del adoquín. **Foto 16** aseo general a vado esquina sur del sector dos sobre la carrera 13.

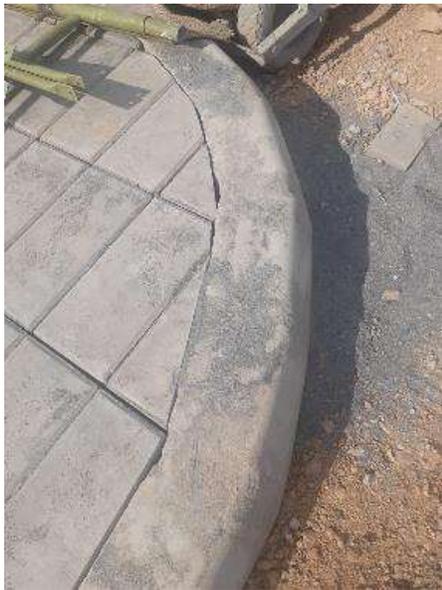
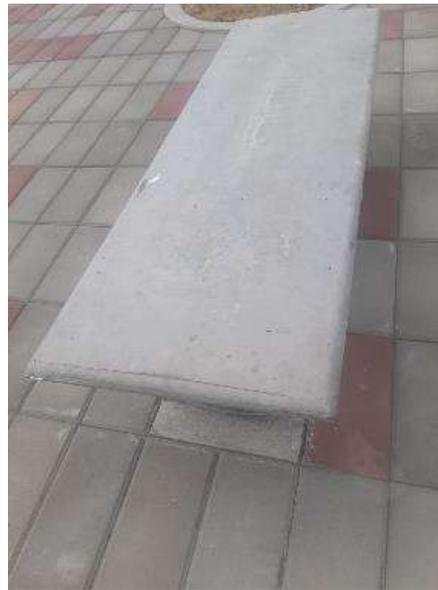
Foto 19 y 20 Corregir filos del sardinel prefabricado y emboquillar juntas entre adoquín y sardinel. Aseo general y limpieza de las zonas duras. Foto 20 corregir imperfecciones de tonalidad de bancas en concreto

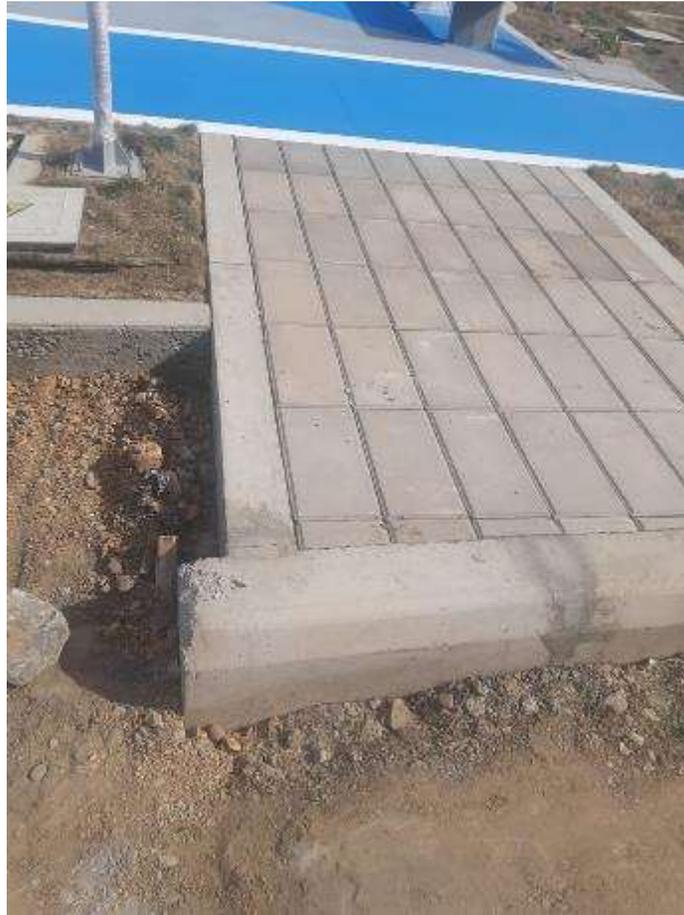
Fotos 21, 22 y 23. Corregir bordillos desportillados en sardineles prefabricados en la zona dura de acceso
