**FICHA NORMATIVA DE PROYECTO  
SERVICIO DE INFRAESTRUCTURA PARA LA PRIVACIÓN DE LA LIBERTAD DE  
ADOLESCENTES INFRACTORES DE LA LEY PENAL**

**Grupo de Infraestructura Inmobiliaria Dirección Administrativa  
Instituto Colombiano de Bienestar Familiar  
Marzo de 2013**

**CENTRO DE ATENCIÓN ESPECIALIZADA  
TURBACO, BOLÍVAR**

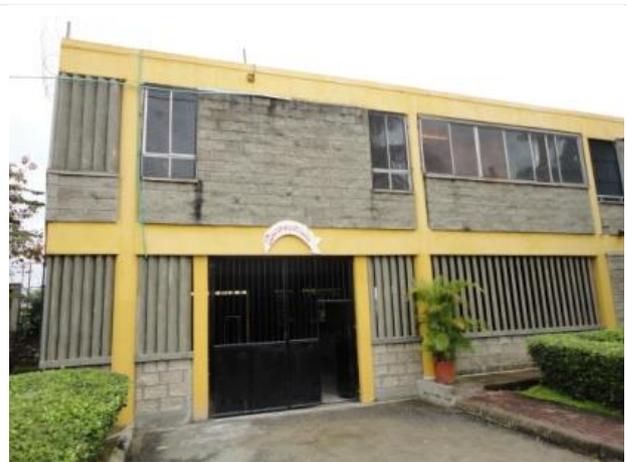
1. Bloque: Portería en un piso,
2. Bloque: Administrativo en dos pisos. Allí se concentra la atención psicosocial, servicios de salud y auditorio.
3. Bloque servicios de formación en dos pisos,

en el primer piso se ubica el Centro Zonal Turbaco del ICBF, en el segundo piso se ubican aulas, talleres, formación para el trabajo, biblioteca y gimnasio.

4. Bloque alojamientos y servicios complementarios, en tres pisos, en primer nivel cocina y despensa, área de preparación de alimentos, cuarto frío, almacén, comedor, segundo y tercer piso dormitorios y servicios sanitarios.
5. Bloque de un piso de lavandería, taller de panadería y ebanistería, planta de tratamiento de agua potable, pozo profundo.

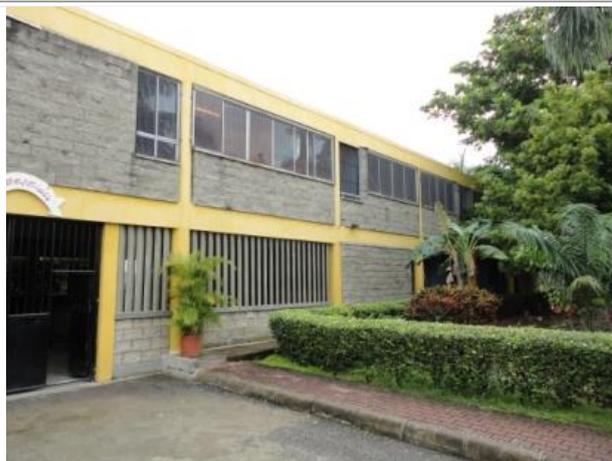
**BLOQUE ADMINISTRATIVO Y ACCESO PEATONAL A CAE**

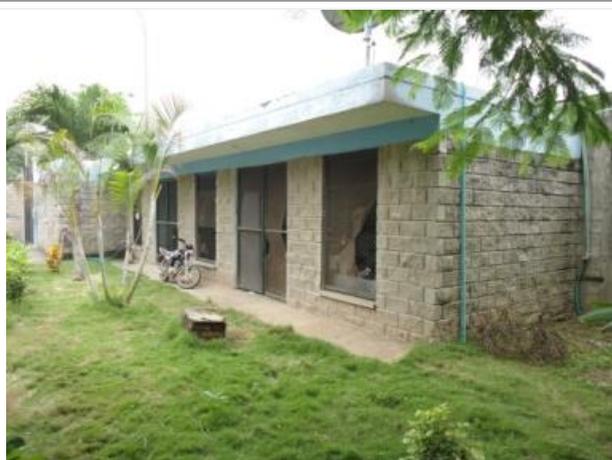
**BLOQUE GUARDIA Y ACCESO PEATONAL A CENTRO ZONAL**

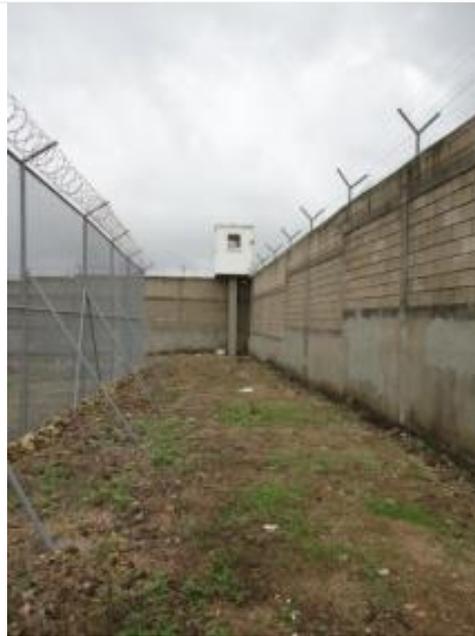
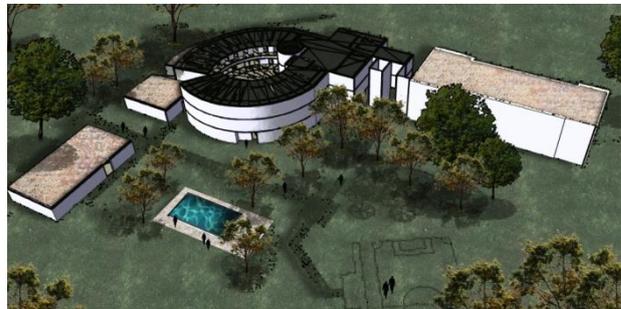
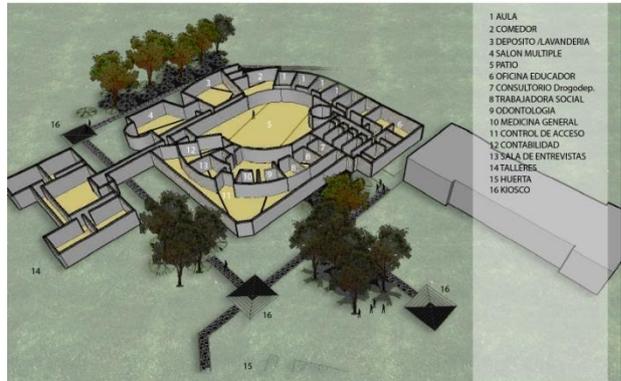
- 1 AULA
- 2 COMEDOR
- 3 DEPOSITO /LAVANDERIA
- 4 SALON MULTIPLE
- 5 PATIO
- 6 OFICINA EDUCADOR
- 7 CONSULTORIO Drogodep.
- 8 TRABAJADORA SOCIAL
- 9 ODONTOLOGIA
- 10 MEDICINA GENERAL
- 11 CONTROL DE ACCESO
- 12 CONTABILIDAD
- 13 SALA DE ENTREVISTAS
- 14 TALLERES
- 15 HUERTA
- 16 KIOSCO

Este Centro está conformado por cinco bloques o edificaciones construidas de uno, dos y tres pisos. Sistema tradicional de construcción con vigas y columnas estucadas y pintadas y bloque en concreto a la vista.

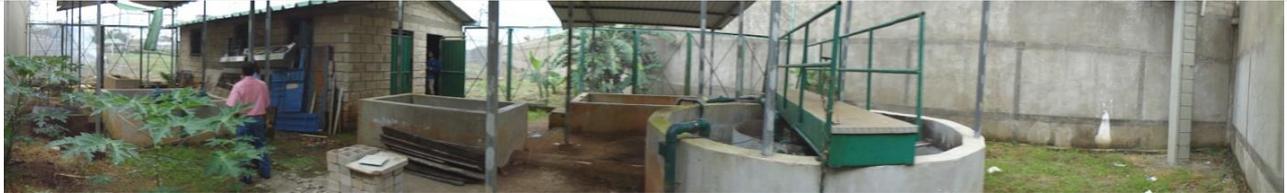
**Planta de tratamiento de Agua residual y Planta de Tratamiento de agua Potable**

La Corporación Autónoma Regional del Canal de Dique atenderá y aprobará la propuesta ambiental para el reconocimiento y ampliación del centro Asomenores. Para el tratamiento y disposición de las aguas residuales domesticas en la operación y ampliación de las instalaciones de ASOMENORES, se requiere permiso de vertimientos. Para el consumo de agua proveniente de un pozo artesano, se requiere concesión de aguas subterráneas

1. Concesión de Agua Subterránea: Esta exigencia no se realizó en el año 2000, para la cual fue adelantada la construcción existente en Asomenores, no obstante, se exige para el trámite de licencia de reconocimiento.
2. Tratamiento de agua potable
3. Tratamiento de aguas residuales y manejo de vertimientos
