**CONSULTORÍA DE ESTUDIOS Y DISEÑOS PARA EL BLOQUE DE FACHADA DEL HOGAR INFANTIL CAFETERITOS, UBICADO EN EL MUNICIPIO DE TOLEDO (NORTE DE SANTANDER); DONDE SE PRESTA ATENCIÓN Y SERVICIO A LA PRIMERA INFANCIA DEL INSTITUTO COLOMBIANO DE BIENESTAR FAMILIAR ICBF**

**INFORME DEFINITIVO V.0.**

**CUCUTA, NOVIEMBRE 2017**

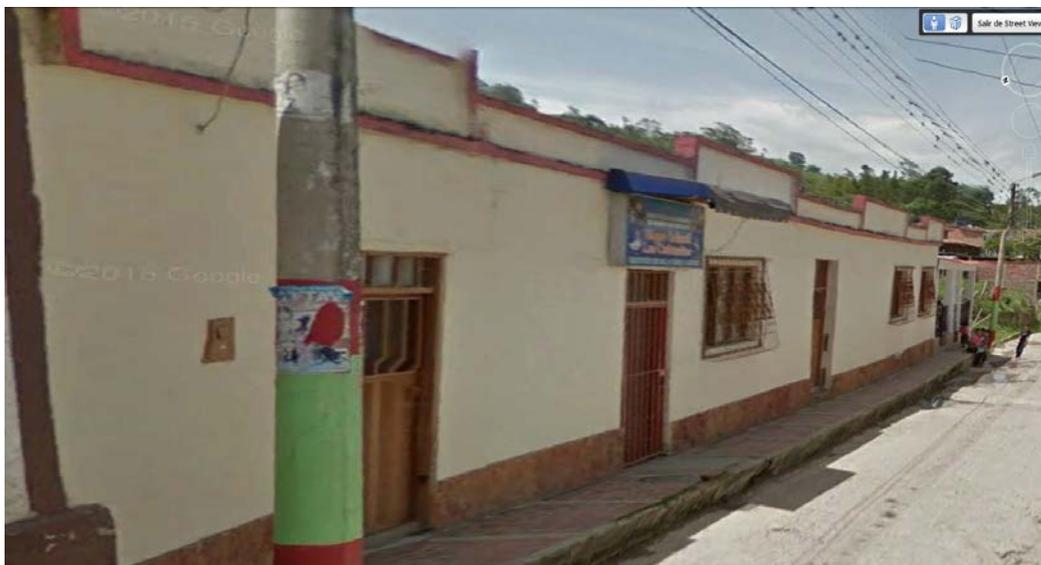
**Figura 3** Fachada actual del Jardín Infantil Cafeteritos

El Hogar Infantil Cafeterito es propiedad del ICBF y actualmente presenta lesiones en el bloque principal que abarca el aula 4, la biblioteca y el área administrativa. La estructura actual es de un solo piso y no se evidencia ningún sistema estructural, se observan muros en tapia y otros en ladrillo de arcilla y su cubierta es en Eternit apoyada sobre cerchas metálicas.

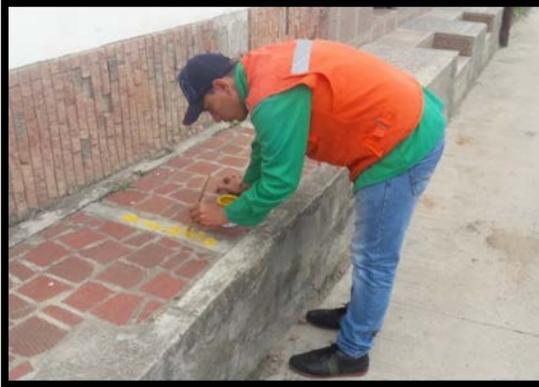
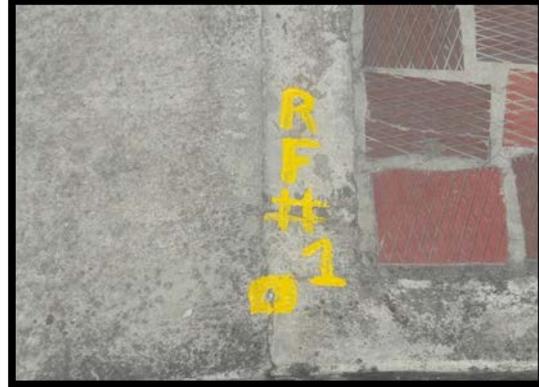
Figura 13 Demarcación referencia sobre andén Hogar Cafeteritos.

Frente al hogar infantil, se dejó 4 referencias en puntillas de acero de 2 pulgadas y demarcadas en pintura amarilla.

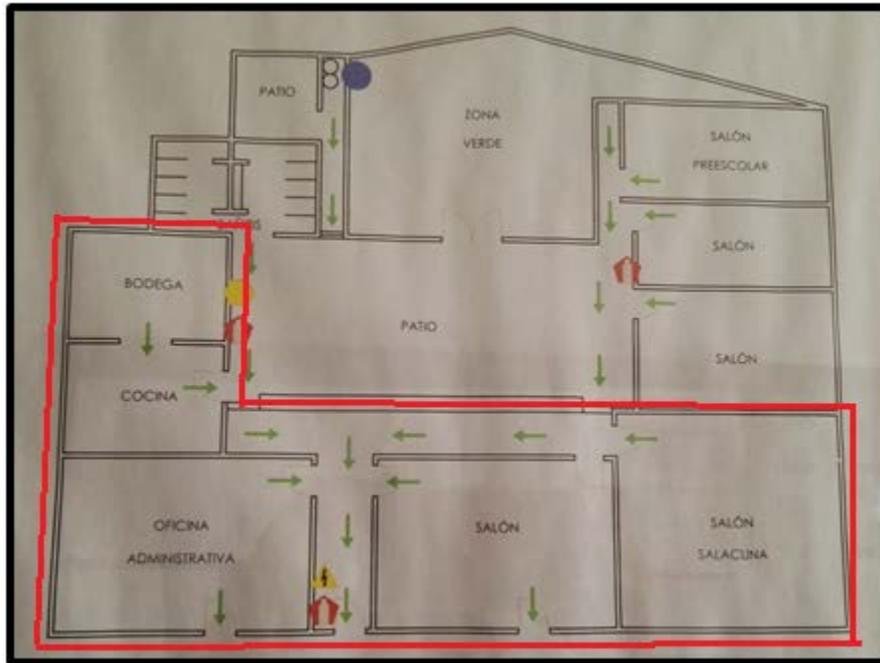
**Figura 17 Plano arquitectónico inicial del Estudio**

El Hogar Infantil Cafeteritos es una edificación de un piso cuya distribución se encuentra en el siguiente plano. La zona delimitada en rojo será el área a intervenir ya que es donde se están presentando diferentes lesiones.

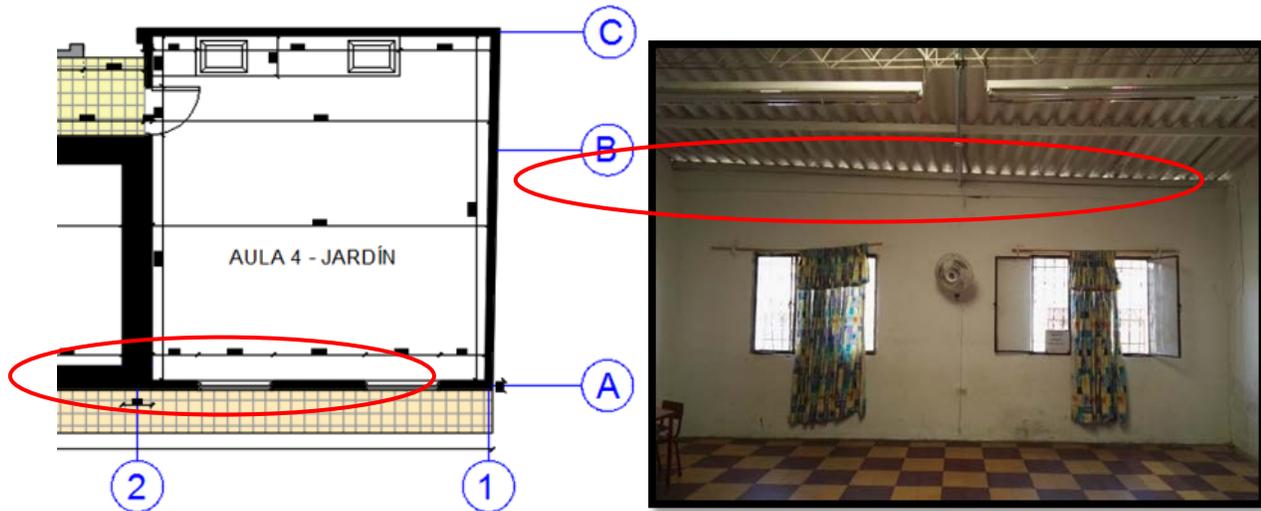
### MURO A (1-2) AULA 4 JARDIN

Este muro de fachada construido en ladrillo no presenta una lesión visible. Sin embargo, se observa que tiene una viga de amarre en la parte superior del muro que no está cumpliendo ninguna función ya que no hay columnas que permitan el confinamiento del muro, lo que puede generar el desprendimiento del mismo.

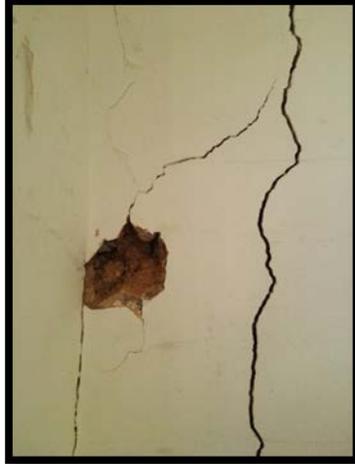
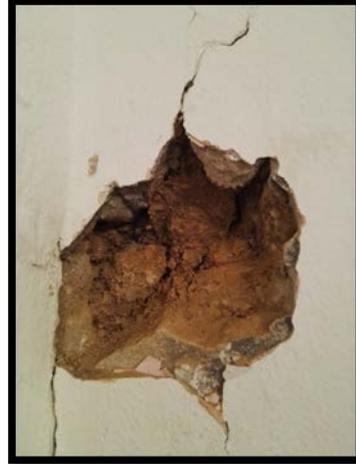
### MURO 2 (A-C) AULA 4 JARDIN

- En la intersección de estos dos muros se presentan grietas y fisuras debido (lesión mecánica) al cambio de rigidez ya que el muro de la fachada es de 20 centímetros mientras que los otros muros son de 50 centímetros.
- Se observan fisuras en el muro ya que las cerchas de la cubierta están directamente apoyadas sobre el mismo.
  - Se observa humedad ascendente en el muro (lesión física).

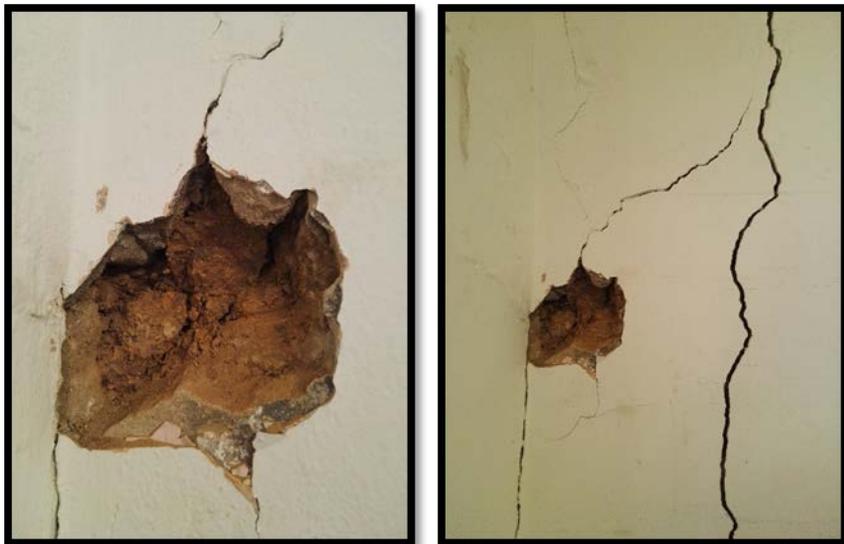
muro 2 (A-C) se inspecciono para conocer el material del que estaba compuesto el muro y se encontro un material arcilloso color ocre como se observa en la figura.

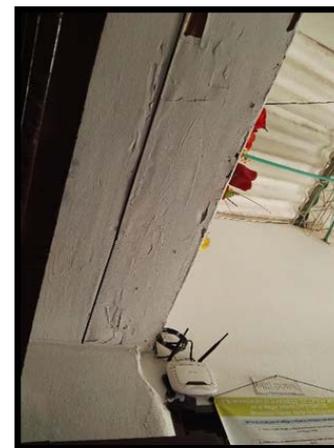
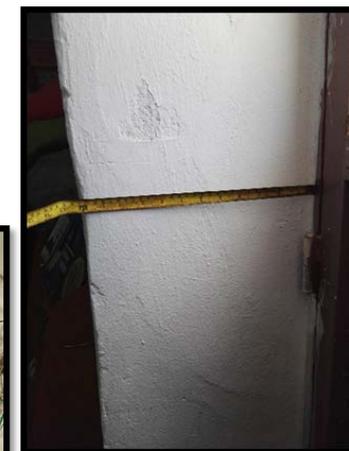
La primera foto corresponde a la parte superior de la puerta del pasillo principal, en donde se observa el ancho del muro. Asi mismo, en la segunda foto que corresponde a la puerta que da hacia la fachada de la biblioteca se aprecia el ancho del muro de fachada.

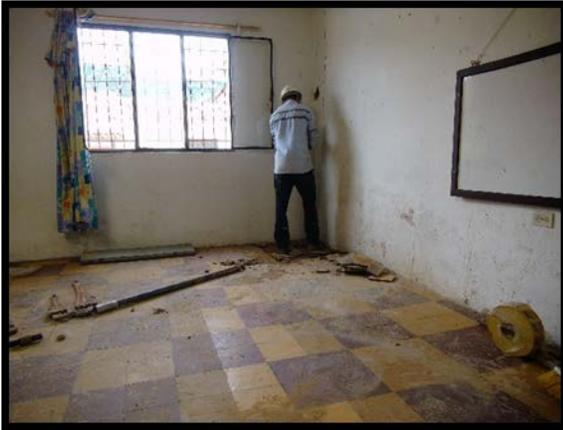
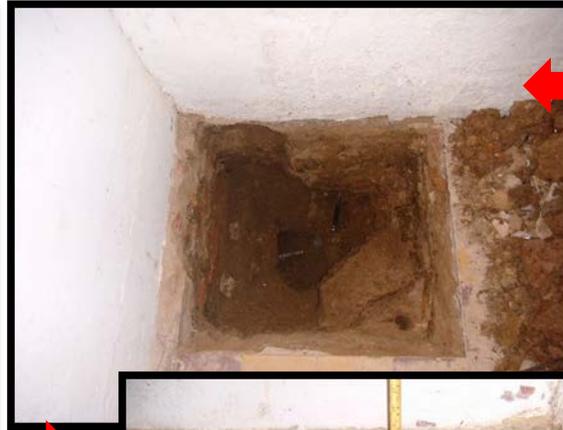
### Apique – Detalle Cimentación Muro fachada A(1-2)

Se realizó un apique para revisar el tipo de cimentación de la edificación. Se excavo a un metro de profundidad hasta encontrar la profundidad de desplante de la cimentación.

fachada se encontró que se encuentra sobre muro de ladrillo en soga de 65 centímetros este a su vez descansa sobre 35 centímetros de ciclópeo como se puede observar en las En el muro de ladrillo en soga que se encuentra se observa que las juntas tanto horizontales verticales son muy gruesas lo que debilita el En las figuras se observa el detalle en corte y cimentación del muro.

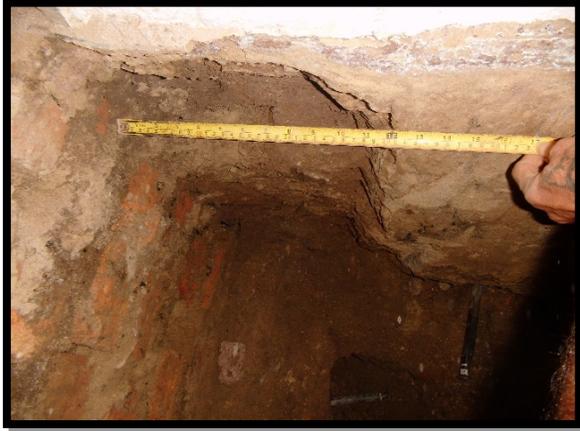
### Apique – Detalle Cimentación Muro divisorio 2(A-B)

En la fotografía se observa que en este punto la cimentación es deficiente ya que no es continua, hay 30 centímetros de muro que está apoyado directamente sobre el suelo. Este muro tiene 75 centímetros de muro enterrado.

La cimentación debe ser competente para transmitir con seguridad el peso de la edificación al suelo. También, es deseable que el material del suelo sea duro y resistente ya que los suelos blandos amplifican las ondas sísmicas y facilitan asentamientos nocivos en la cimentación que pueden afectar la estructura y facilitar el daño en caso de sismo

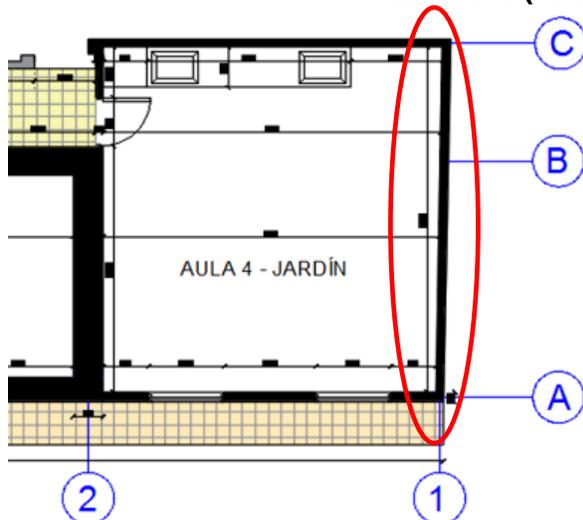
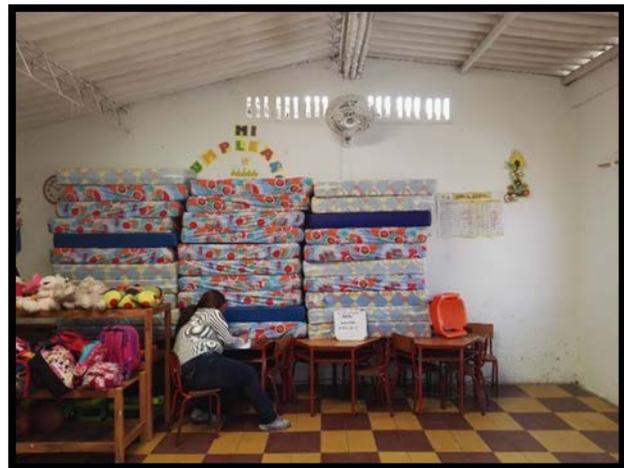
### MURO 1 (A-C) AULA 4 JARDIN

Este muro presenta humedad ascendente y no cuenta con elementos de confinamiento.

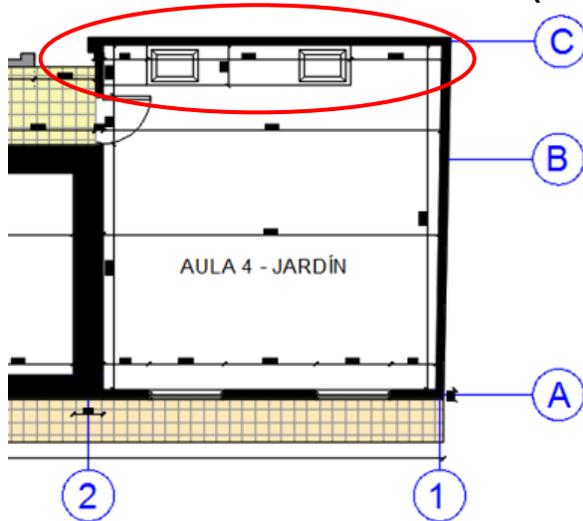
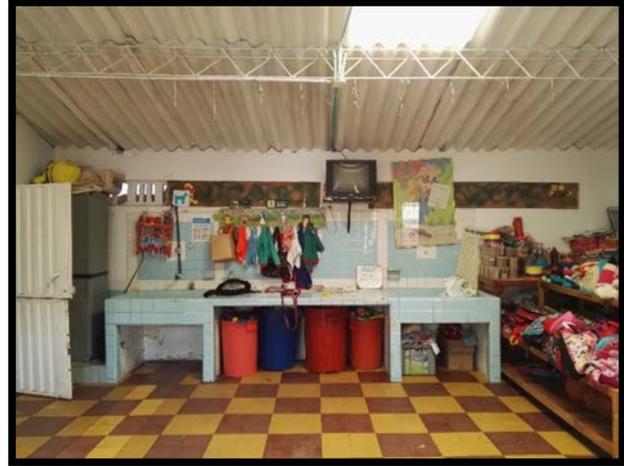
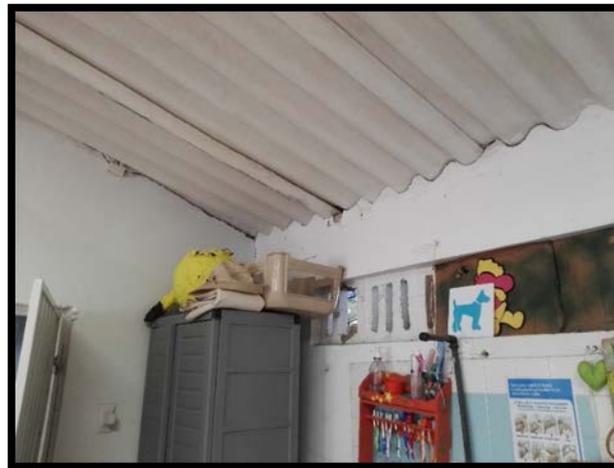
### MURO C (1-2) AULA 4 JARDIN

Este muro no presenta lesiones.

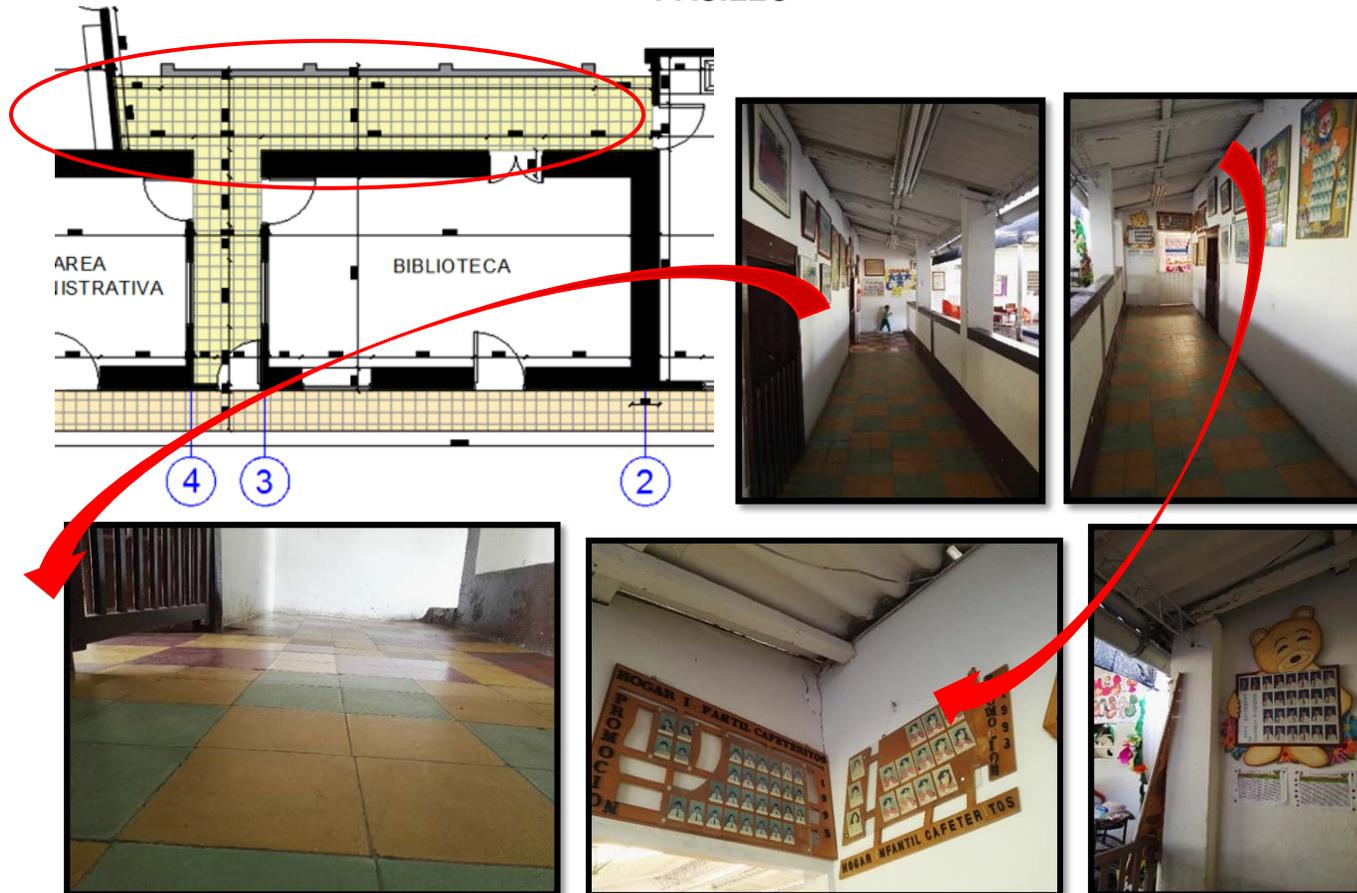
## PASILLO

- En el pasillo se observan cuatro columnas de sección 30x30 centímetros, elaboradas en ladrillo macizo y mortero cuya función es servir de soporte a la cubierta de asbesto cemento, pues en ellas se encuentra embebida la cercha.
- Las baldosas que conforman el piso del pasillo y del aula 4 presenta ondulaciones ya que están colocadas sobre un solado de muy poco espesor y de mala calidad (arenoso).
- Se observan fisuras en la intersección de los muros debido al cambio de rigidez. El adelgazamiento de un muro en un mismo eje conlleva a la aparición de una fisura vertical entre ambos.

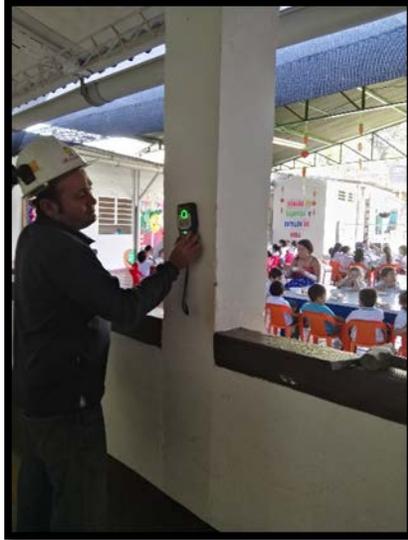
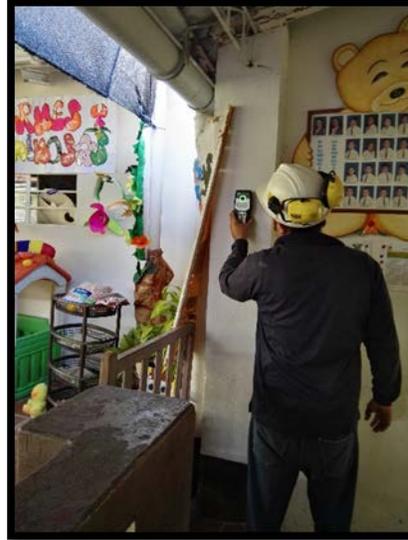
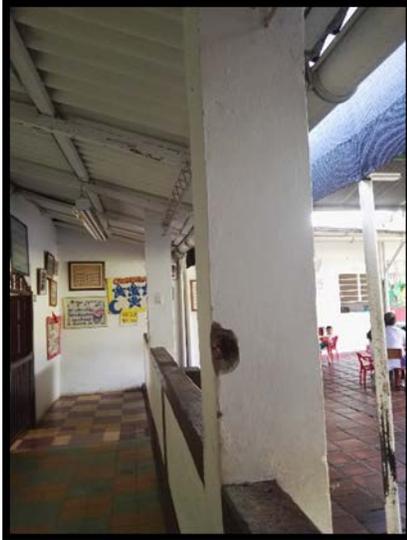
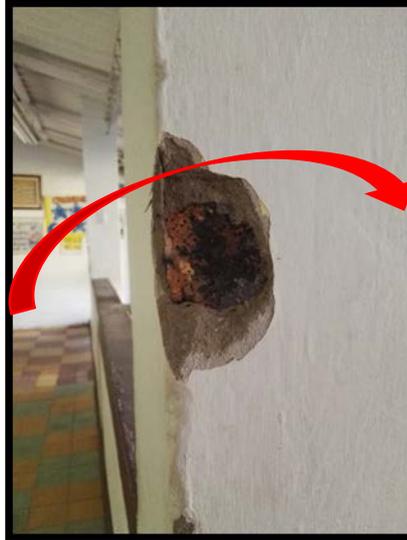
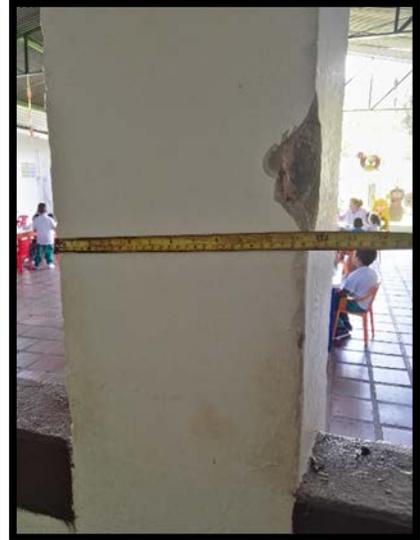
## COLUMNAS DEL PASILLO EN LADRILLO MACIZO

Al inspeccionar las columnas con el pachometro no se identificó acero de refuerzo ni longitudinal ni transversal en ellas. Sin embargo, mediante una regata se verifico que las columnas fueron construidas en ladrillo macizo.

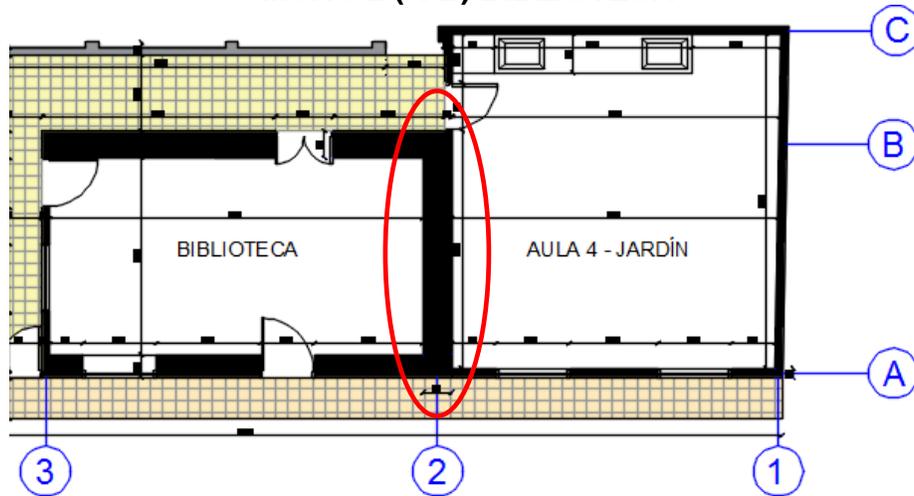
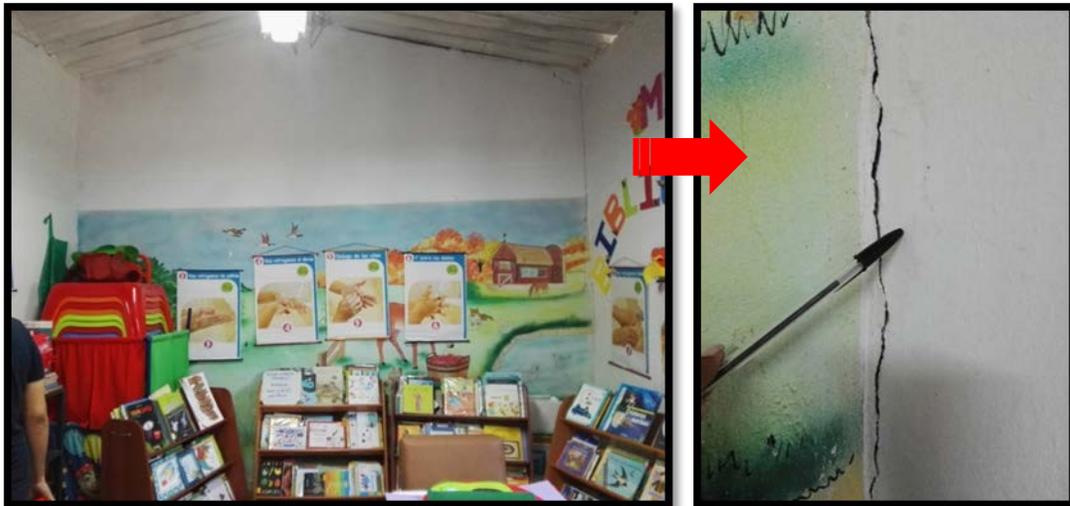
### MURO 2 (A-B) BIBLIOTECA

En la intersección de estos dos muro se presentan grietas y fisuras (lesion mecánica) debido al cambio de rigidez ya que el muro de la fachada es de 20 centímetros mientras que los otros muros son de 50 centímetros. El adelgazamiento de un muro en un mismo eje conlleva a la aparición de una fisura vertical entre ambos.

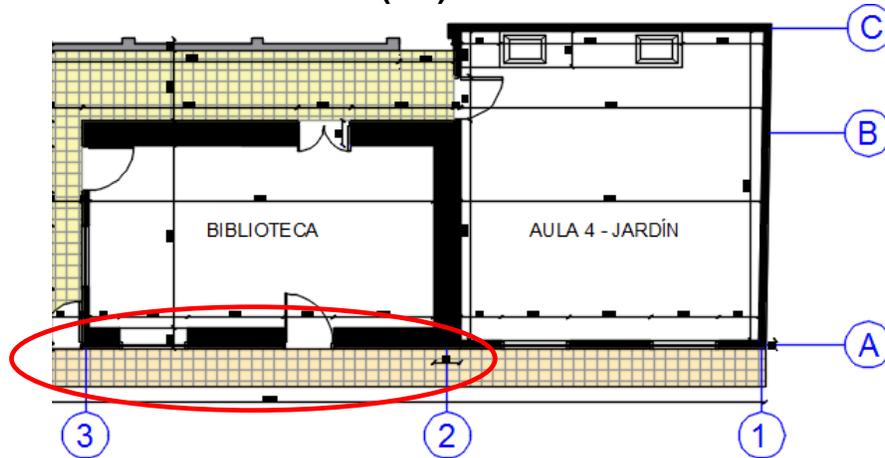
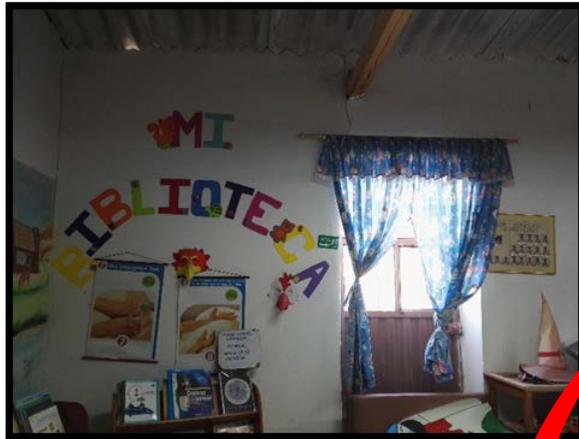
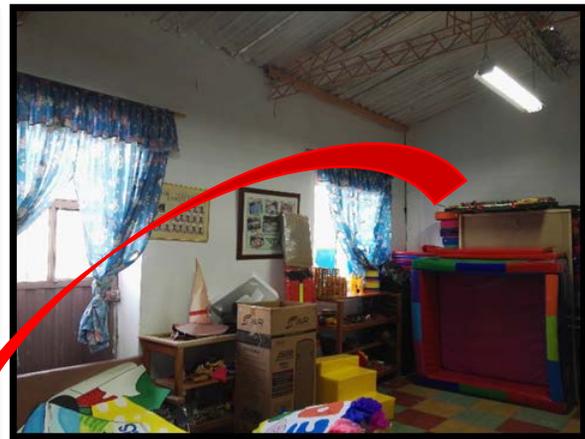
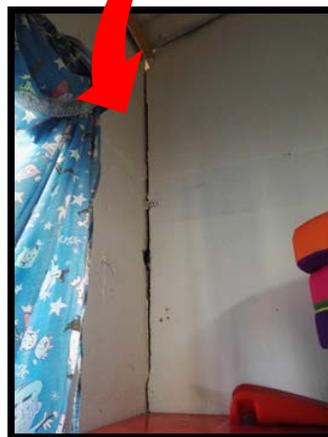
### MURO A (2-3) BIBLIOTECA

En la interseccion de estos dos muros se observa la grieta (lesion mecanica) por lo que estan completamente sueltos debido al cambio de rigidez ya que el muro divisorio es de 20 centimetros mientras que el de fachada es de 50 centimetros. Esta lesion se presenta por la falta de traba entre los muros, asi como la falta de confinamiento, lo que garantiza que trabajen de manera eficiente ante la accion de un sismo.

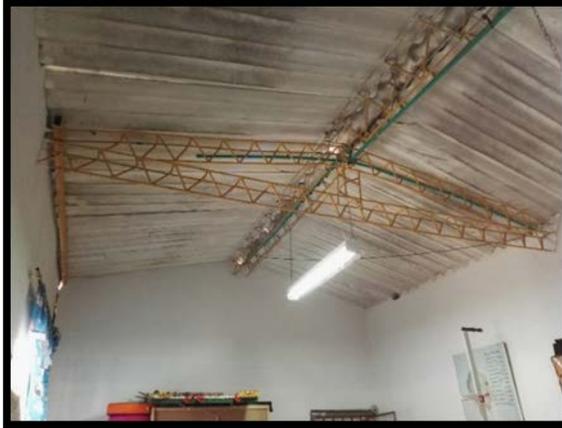
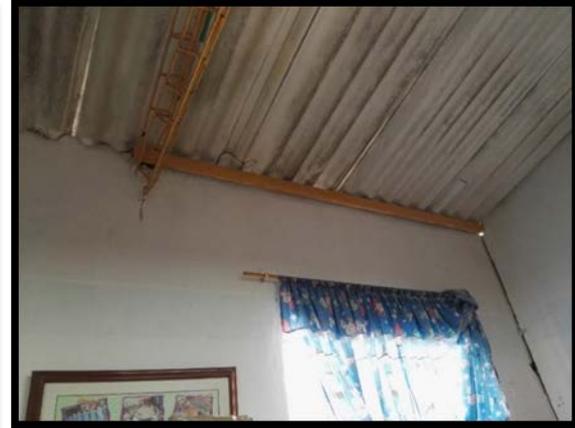
## CUBIERTA

La cubierta es a dos aguas, esta compuesta por laminas de asbesto cemento (eternit) que descansan sobre cerchas en celosía que a su vez se encuentran apoyadas en los muros.

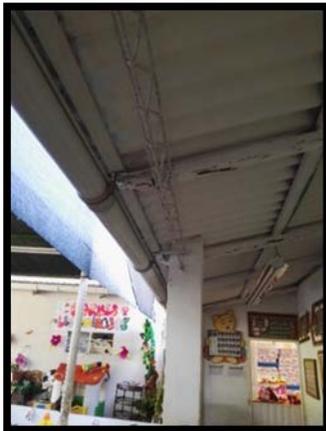
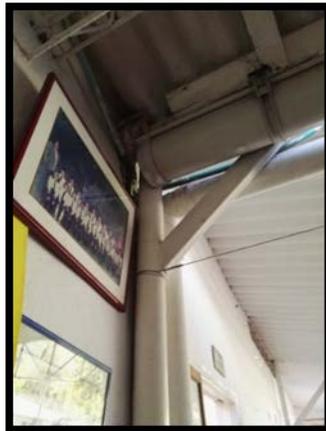
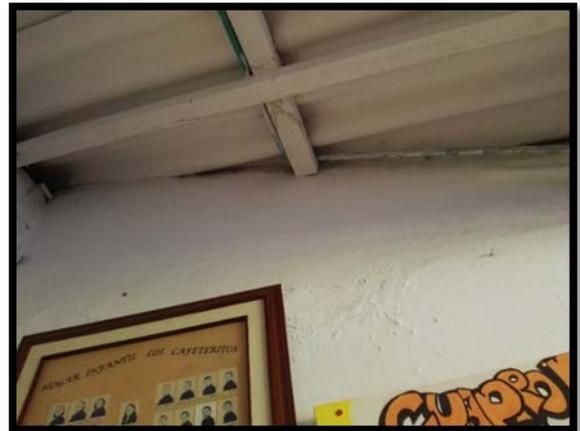
En la primera y segunda fotografía se observa como la canal (tubo PVC) recoge el agua de la cubierta y la conduce hacia el bajante. Sin embargo, el bajante es de menor diámetro que el de la canal que le entrega.

En la tercera fotografía se aprecia como los listones de madera están sobrepuestos en los muros sin dar soporte a la cubierta.

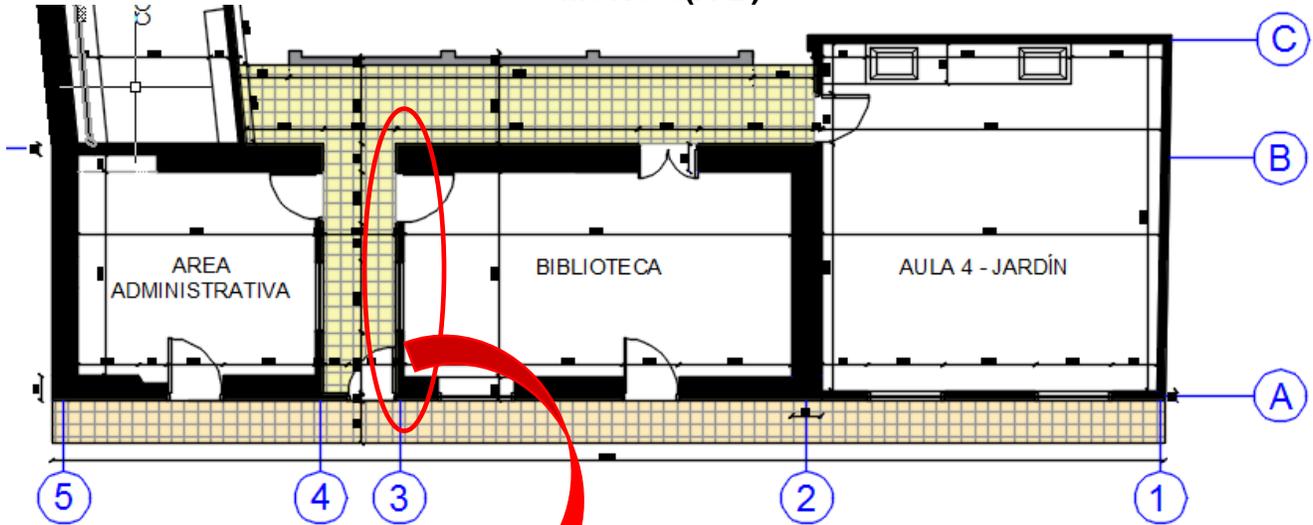
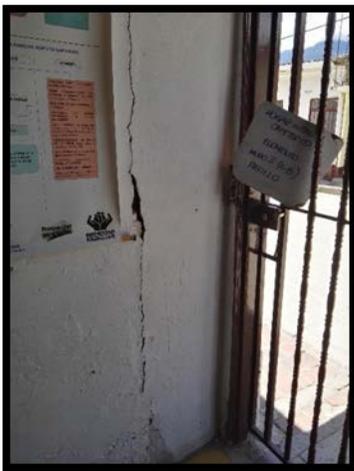
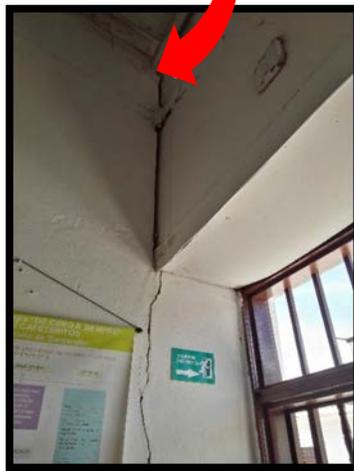
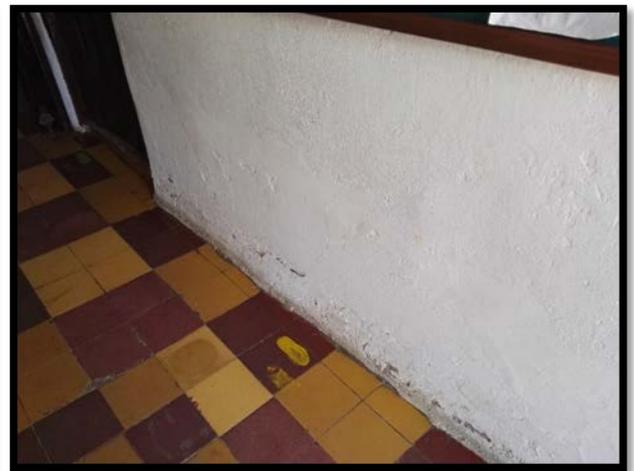
### MURO 3(A-B)

- En la intersección de estos dos muros se presentan grietas y fisuras (lesión mecánica) debido al cambio de rigidez ya que el muro de la fachada es de 20 centímetros mientras que los otros muros son de 50 centímetros.
- Se observa humedad ascendente en el muro (lesión física).

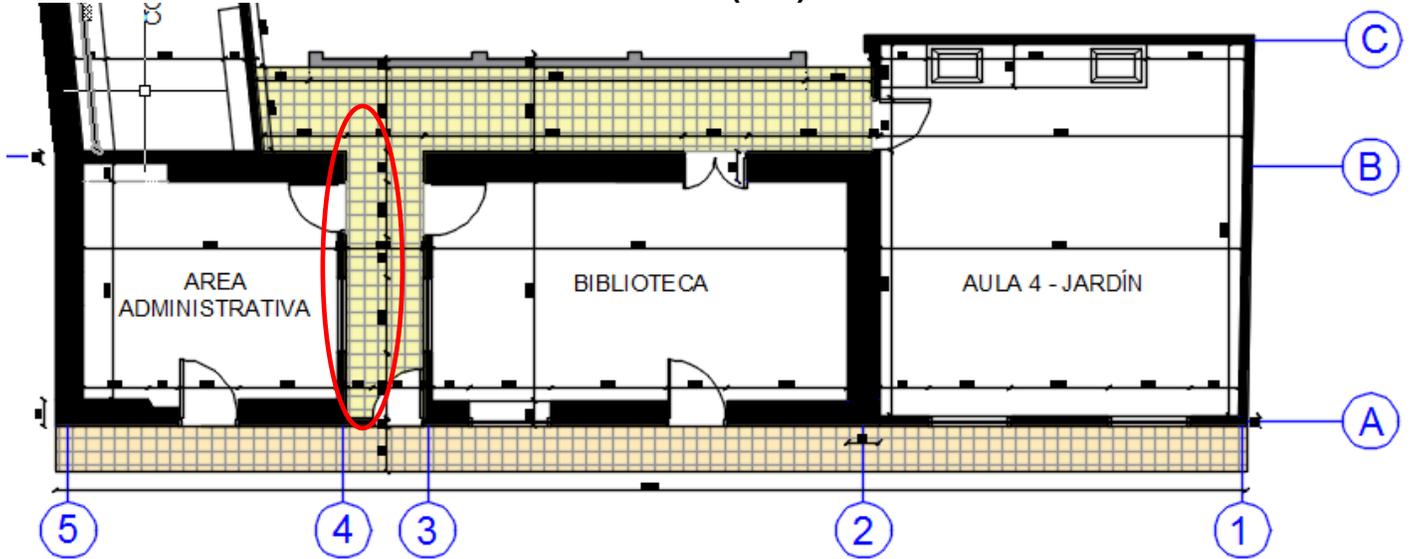
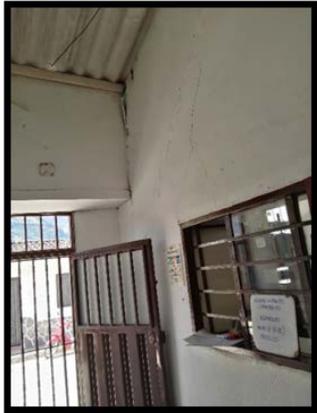
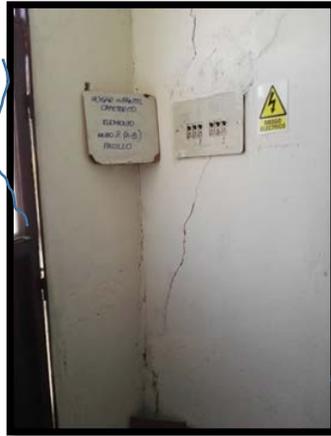
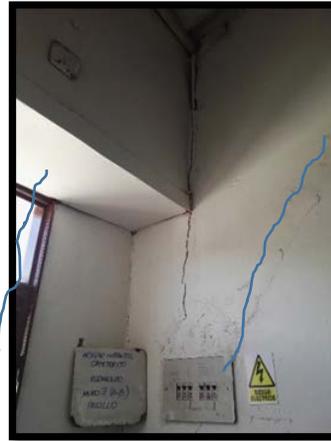
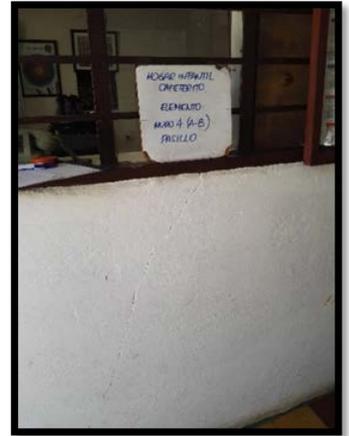
### MURO 4(A-B)

Las fisuras evidencian que se está presentando un asentamiento que está afectando la estabilidad de los muros.

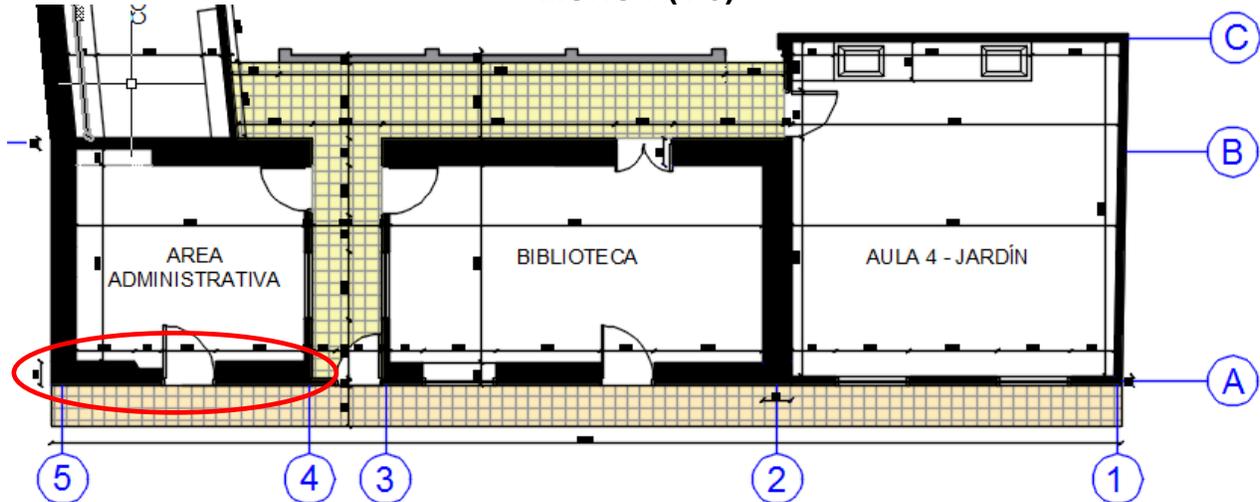
**MURO A(4-5)**

En esta zona se observan fisuras en la intersección de los muros debido a la falta de traba entre ellos y a la falta de elementos de confinamiento. Así mismo se observan las fisuras sobre la puerta debido a la ausencia del dintel para una puerta tan grande y el cambio en la sección del muro.

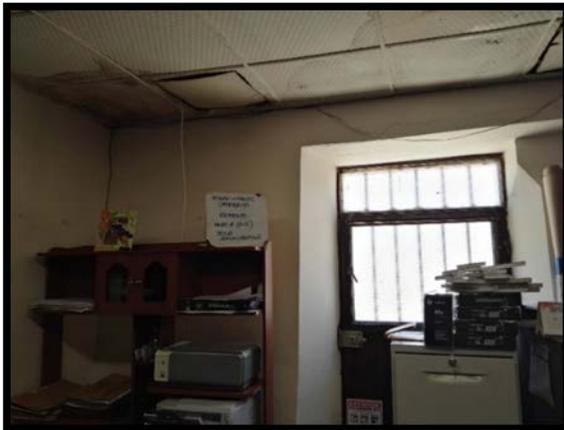
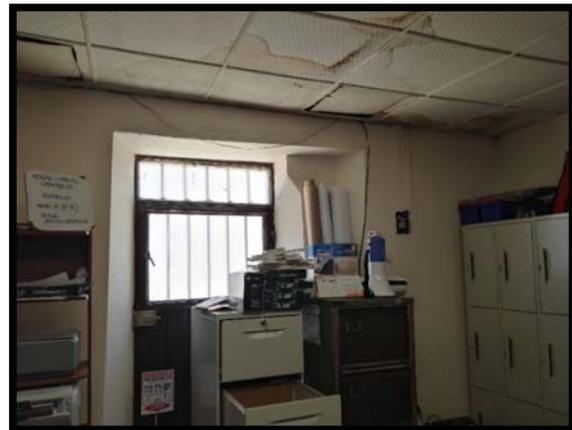
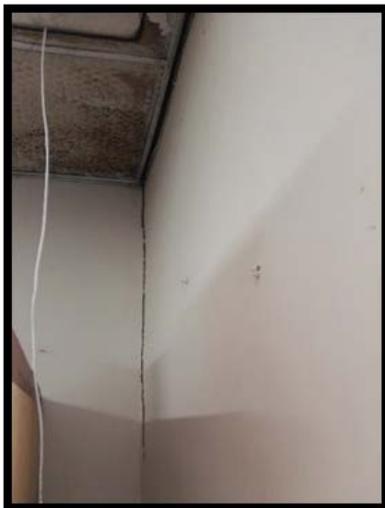
Se observan las manchas que se están presentando en el cielo raso debido a las filtraciones por el mal estado en que se encuentra la cubierta en esta área.

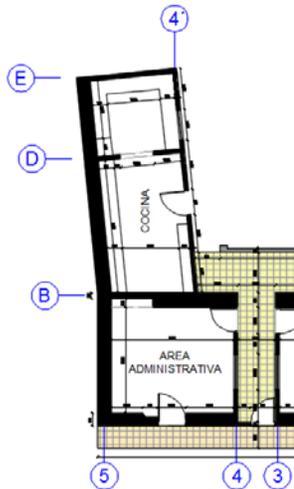
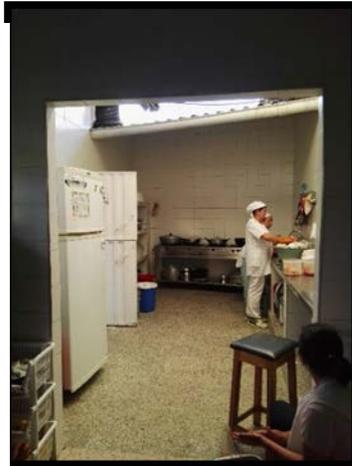
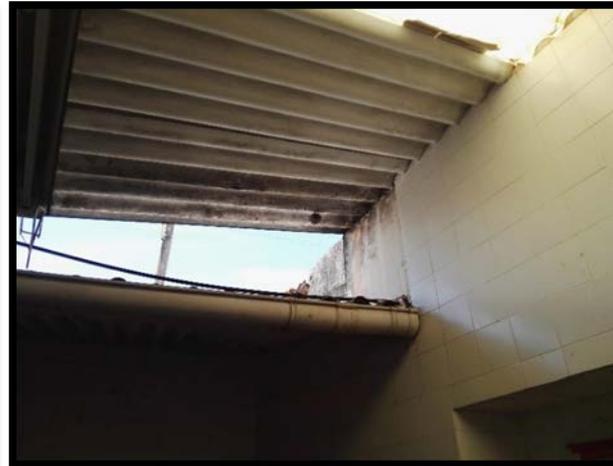
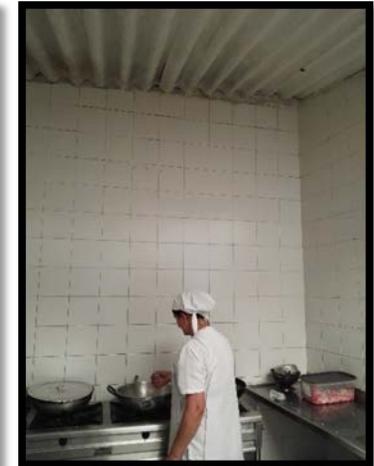
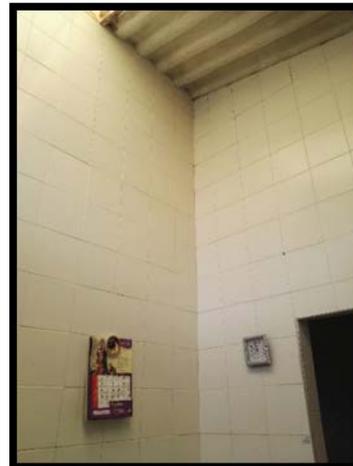
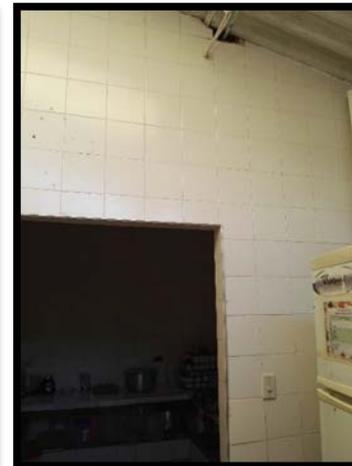
## COCINA

Esta área se encuentra en buen estado, sin embargo, existen dos sistemas estructurales adosados, es necesario realizar reformas para que las instalaciones cumplan con la normativa para este tipo de áreas de manejo de alimentos.

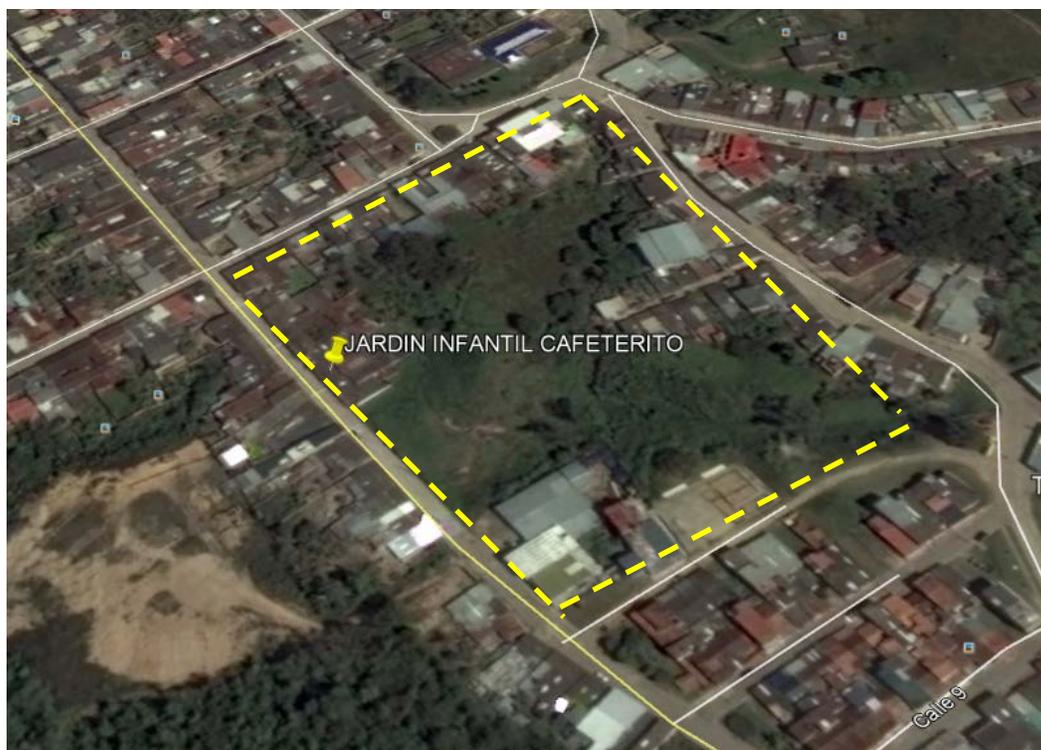
**Figura 22** Condiciones geotécnicas del área donde se construirá el Proyecto

Desde el punto de vista geotécnico el Jardín Infantil se localiza en la zona urbana del municipio, donde actualmente en su contorno aun existen lotes sin construir con parcial cobertura vegetal aproximadamente con un 70% de la manzana donde se encuentra ubicado, lo que constituye un factor importante en la tasa de infiltración de aguas lluvias a la cual está expuesta la masa de suelo.

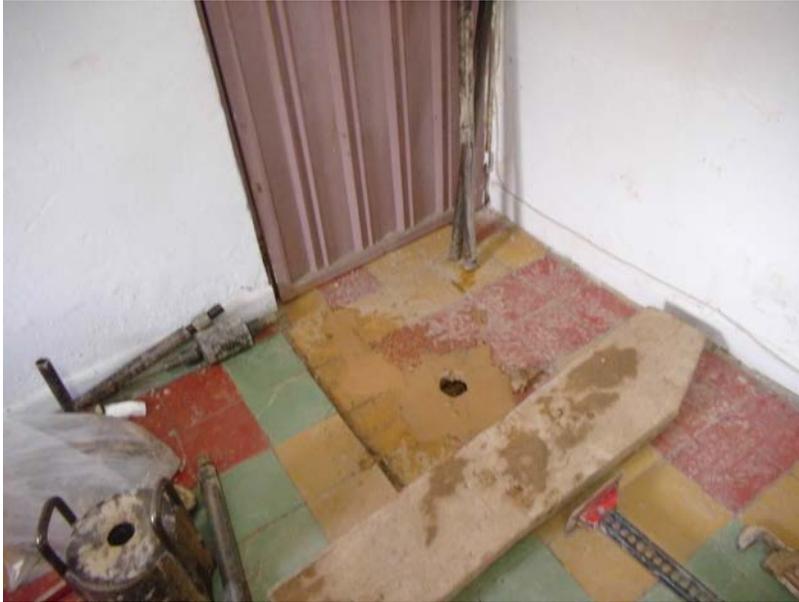
**Figura 26** Vista ubicación sondeo N° 3

- **SONDEO No 3.** Este sondeo tuvo una profundidad total de 3.70 metros, encontrando de la cota 0,55metros hasta 3.70metros material arcillo limosa consistencia media, húmeda. A partir de 1.50metros se identifica el nivel freático y los suelos presentan una consistencia blanda y humedades altas, se identificó una intercalación de 20cm material arenoarcillosos .

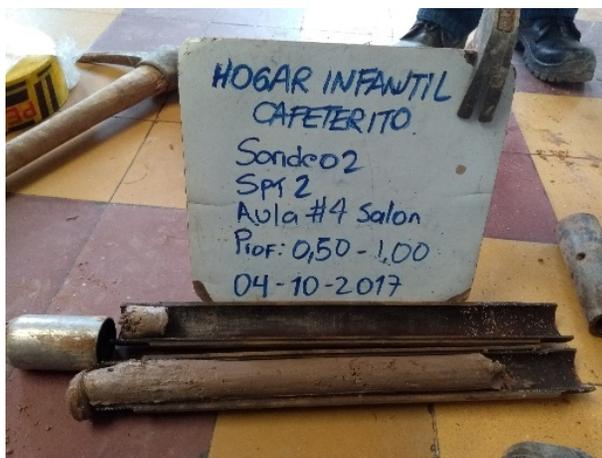
**Figura 27** Muestra de suelo predominante en el área del lote tipo CL, corresponde a las arcillas de color amarillo claro con trazas grises grasas y de color naranja

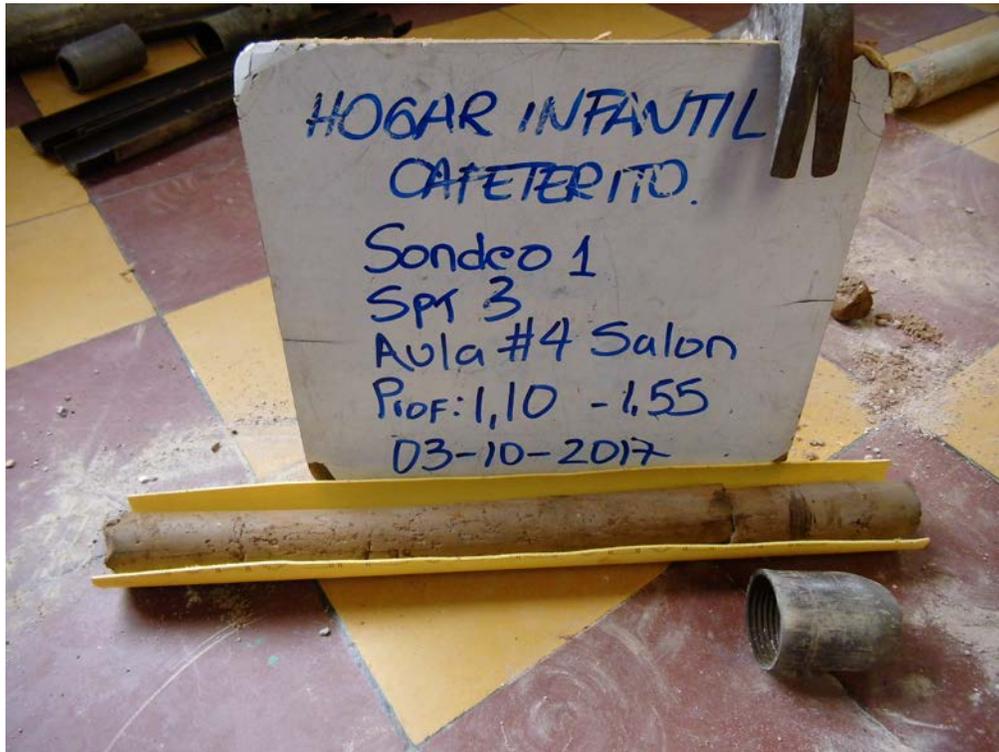
**Figura 28** Muestra de suelo en el sondeo N°1, suelo arcilloso entre 1.10m a 1.55m fr profundidad de consistencia blanda y húmeda de color amarillento con vetas naranjas y grises.

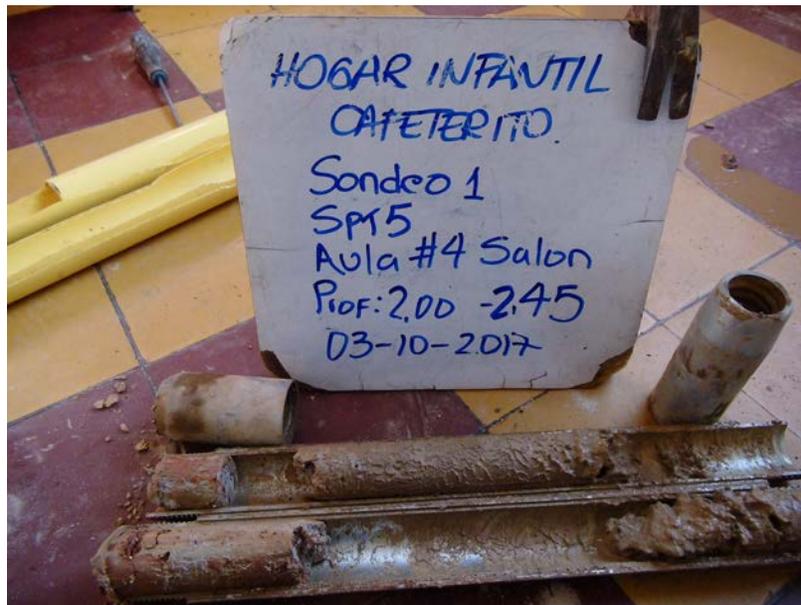
**Figura 29** Muestra de suelo correspondiente al sondeo 1 entre los 2.00m a 2.45m de profundidad donde se observa la alteración del comportamiento del suelo por la presencia del nivel freático.

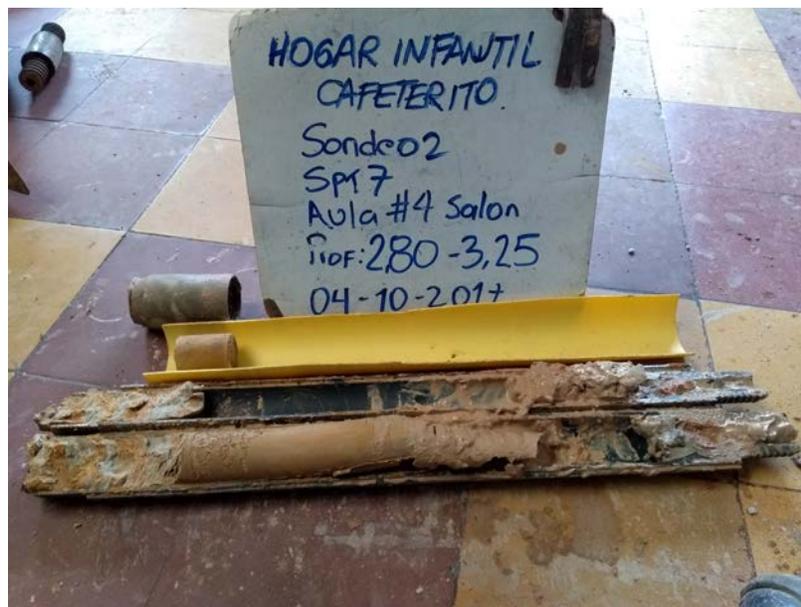
**Figura 30** Muestra de suelo correspondiente al sondeo 2 entre los 2.80m a 3.25m de profundidad donde se observa la alteración del comportamiento del suelo por la presencia del nivel freático.

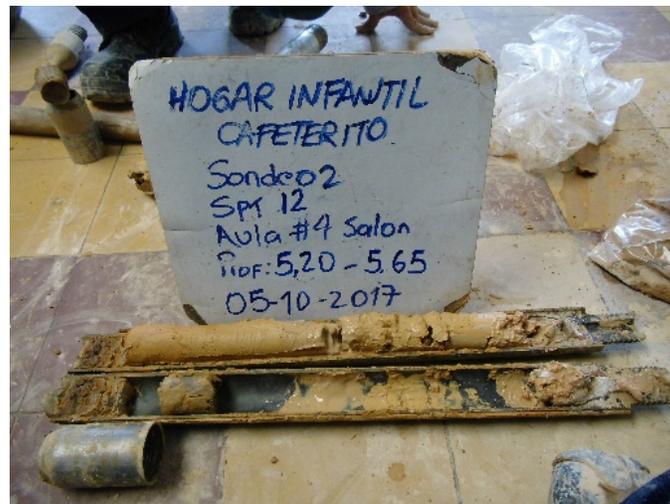
**Figura 32** Muestra de suelo correspondiente al sondeo 2, material arcillosos color amarillento saturado y de baja consistencia

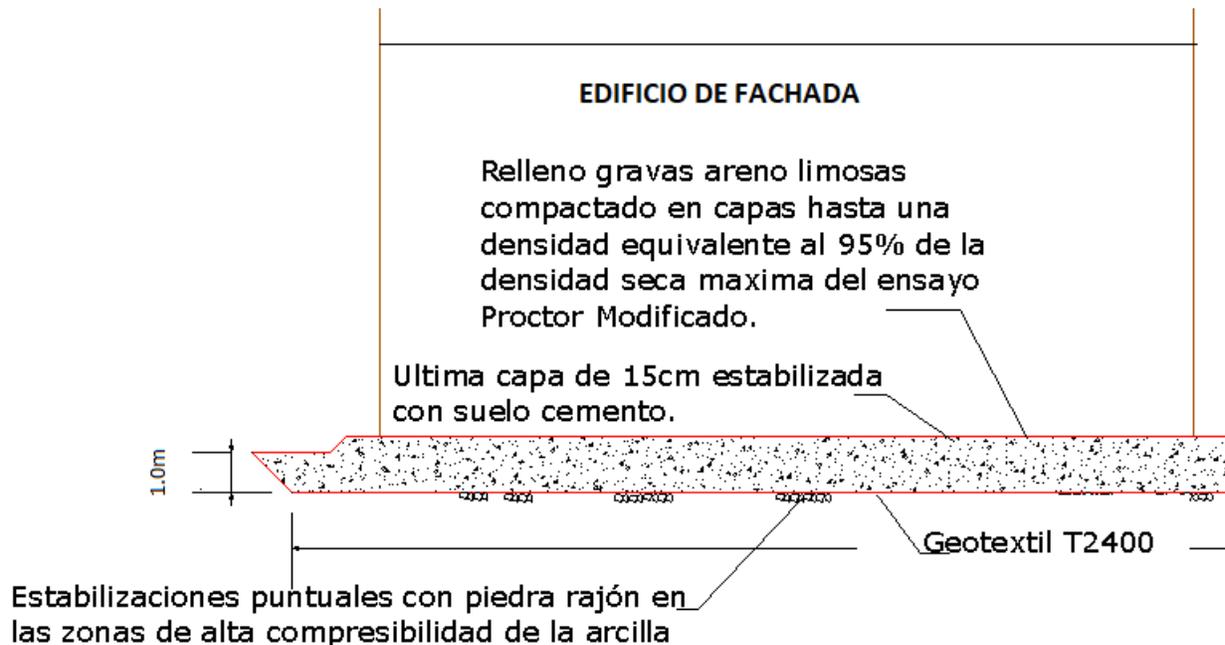
Se deben prever la utilización de capas de piedra rajón de manera puntual en zonas que presenten compresibilidad del suelo arcillosos (la función de este rajón es permitir la compactación de las capas de rellenos). Se proyecta la colocación de una capa de geotextil tejido T2400 entre el suelo arcilloso y la capa de relleno. En los esquemas adjuntos se presentan los detalles constructivos. La capacidad de carga admisible para la losa de cimentación es de  **$Q_a=10\text{Ton/m}^2$**  incrementar este valor automáticamente incrementa los asentamientos.

**Figura 40** Esquema cimentacion
