**CONSULTORÍA DE ESTUDIOS Y DISEÑOS PARA EL BLOQUE DE FACHADA DEL HOGAR INFANTIL CAFETERITOS, UBICADO EN EL MUNICIPIO DE TOLEDO (NORTE DE SANTANDER); DONDE SE PRESTA ATENCIÓN Y SERVICIO A LA PRIMERA INFANCIA DEL INSTITUTO COLOMBIANO DE BIENESTAR FAMILIAR ICBF**

**INFORME DEFINITIVO V.0.**

**CUCUTA, NOVIEMBRE 2017**

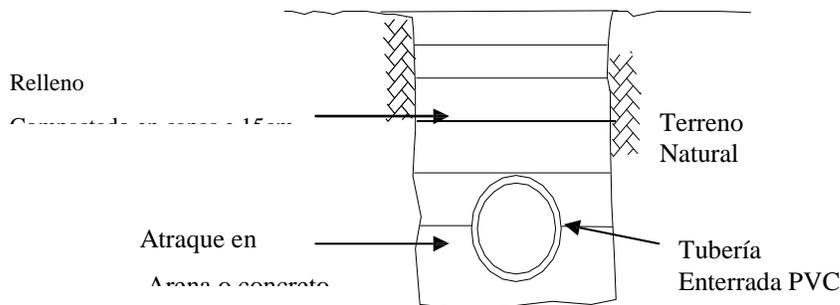
conformarse un colchón como se indica en la figura adjunta, para garantizar un apoyo uniforme de la misma, evitando esfuerzos que puedan generar fisuras y posteriores filtraciones.

**Figura 41** Disposición de tuberías enterradas.

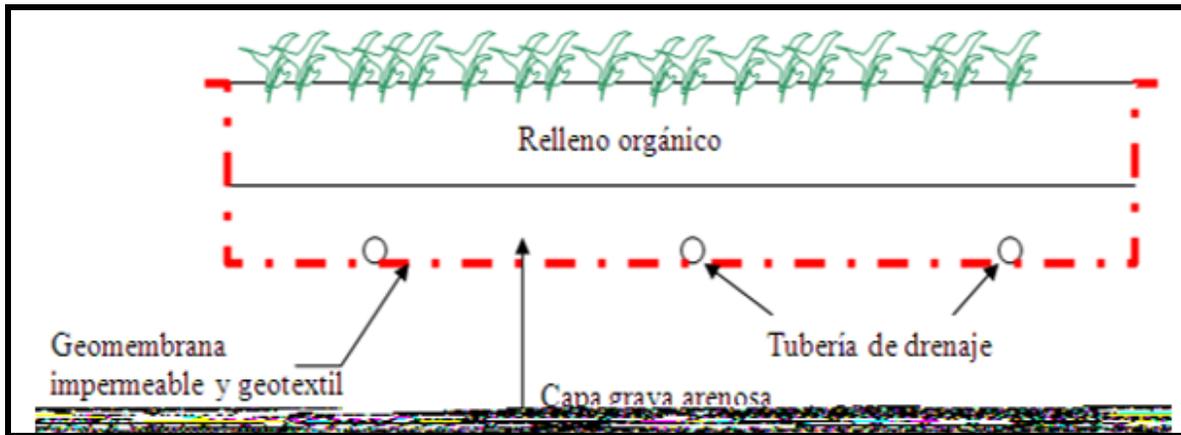
**Figura 42** Esquema alternativo de confinamiento y drenaje de zonas verdes

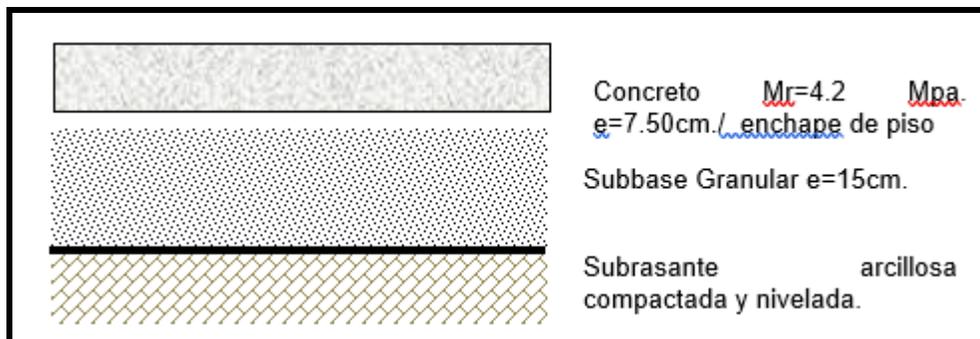
Para las zonas duras de tipo peatonales se recomienda trabajar con espesores de concreto de 7.5 cm con un módulo de rotura mínimo de 4.2 Mpa y previo a la colocación de una capa de subbase granular de 15 cm (Norma INV 300-INV330), debidamente compactada al 95% de la densidad seca máxima del Proctor Modificado. En los sectores donde se presente compresibilidad del suelo arcilloso, se recomienda estabilizar con piedra rajada en un espesor entre 15 a 20cm.

**Figura 43** Detalle recomendación pavimento zonas duras en concreto para tráfico peatonal

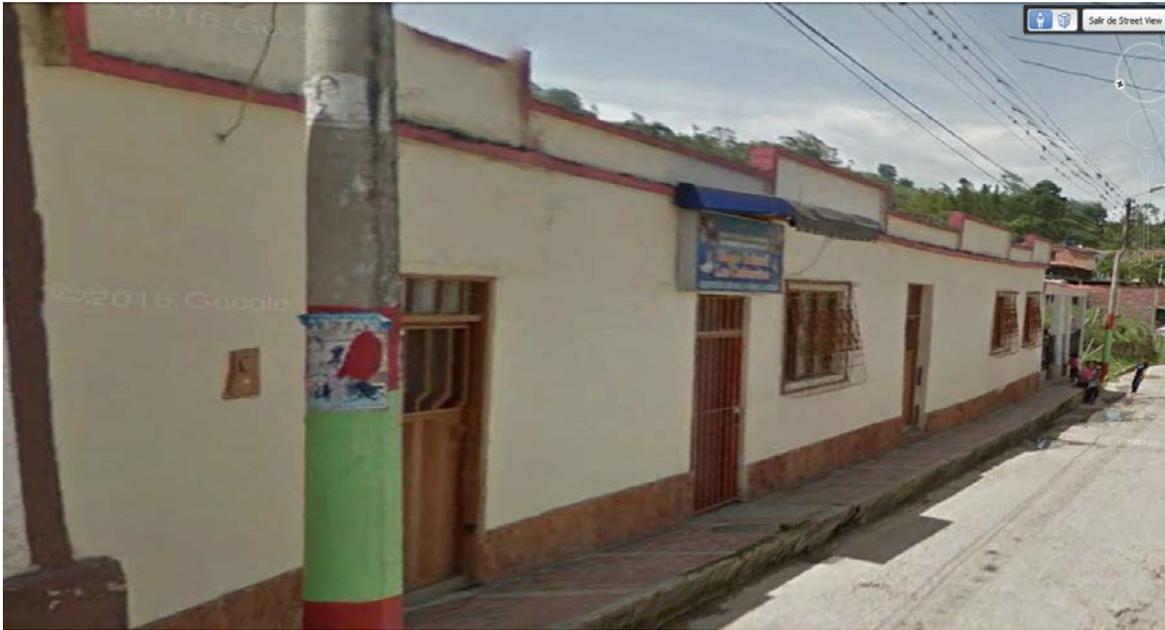
La actual fachada corresponde a la adaptación de una vivienda a un Jardín Infantil sin ningún tipo de lineamiento institucional, donde además se observan lesiones estructurales donde se expone la vida de los infantes que actualmente usan este predio. En la siguiente foto se muestra la actual fachada arquitectónica del Jardín Infantil Cafeteritos.

**Figura 45** Fachada actual en el Jardín Infantil Cafeteritos

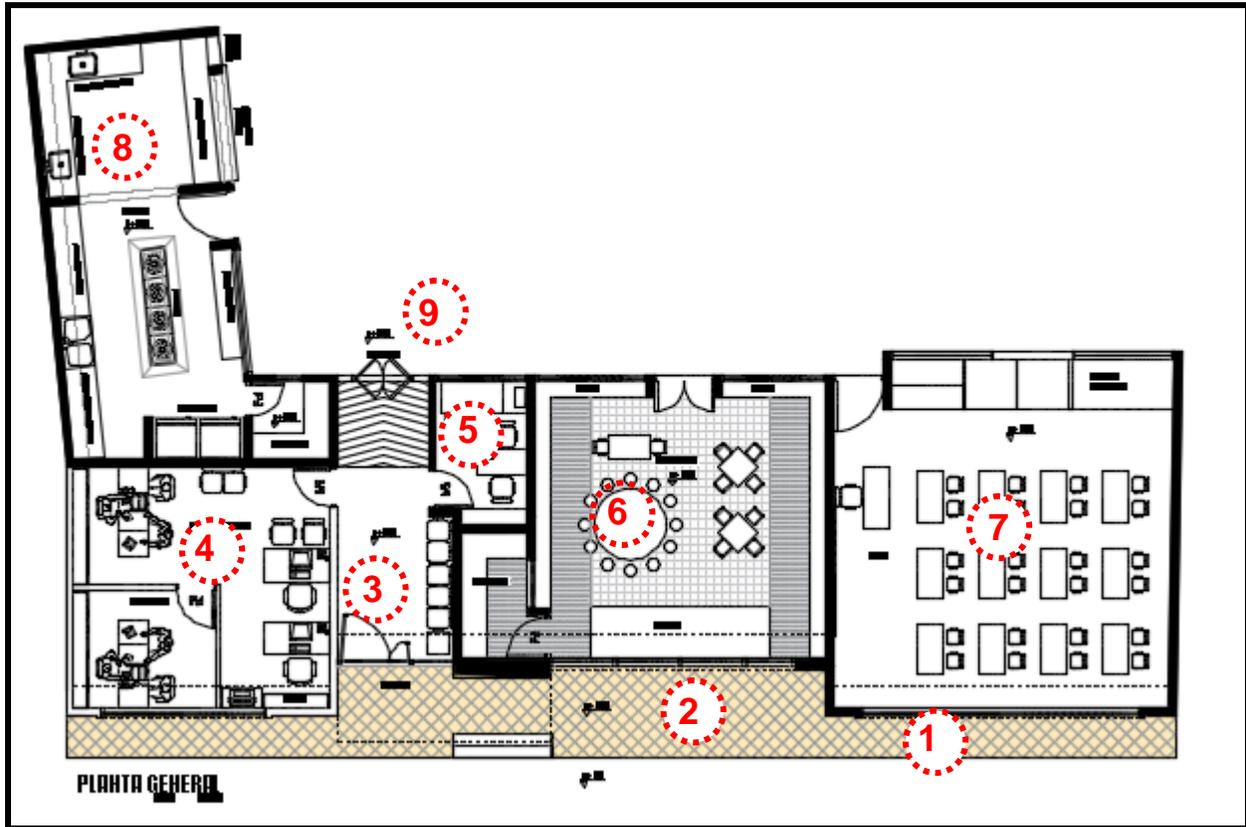
**Figura 46** Diseño Arquitectónico Propuesto

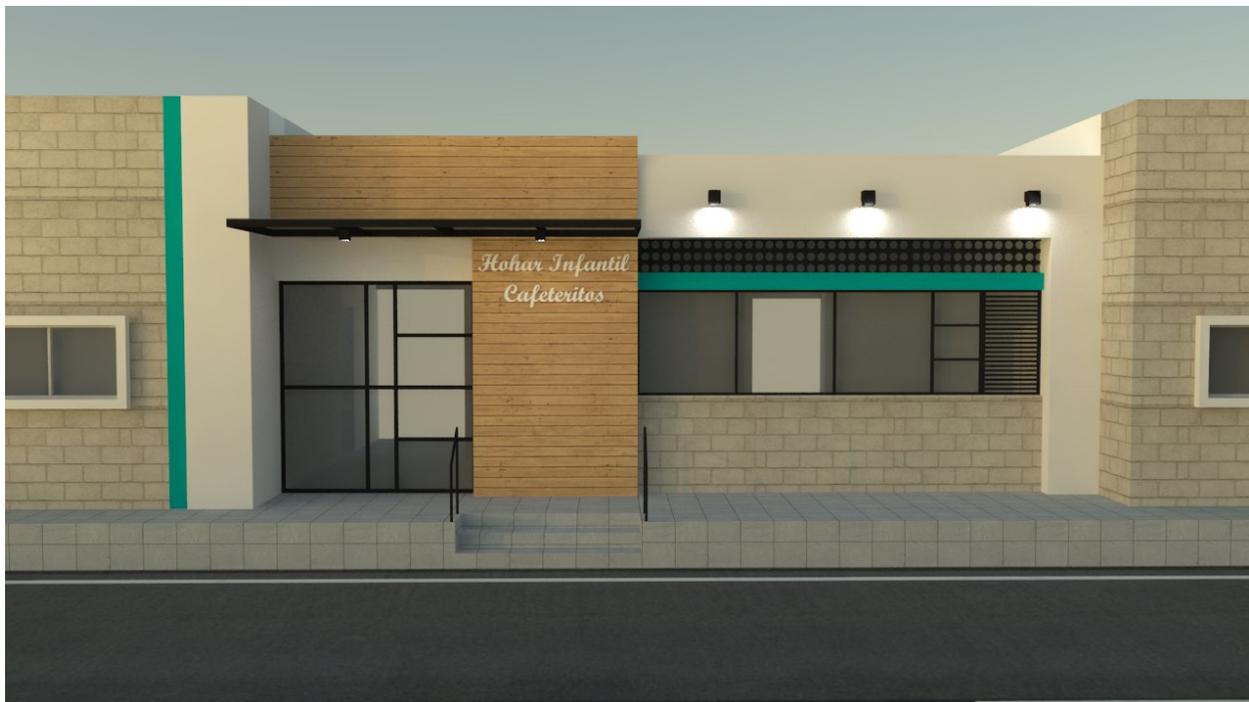
**Figura 48** Sector de retroceso de 1.83cm para permitir la circulación peatonal en las horas de ingreso y de salida de los infantes

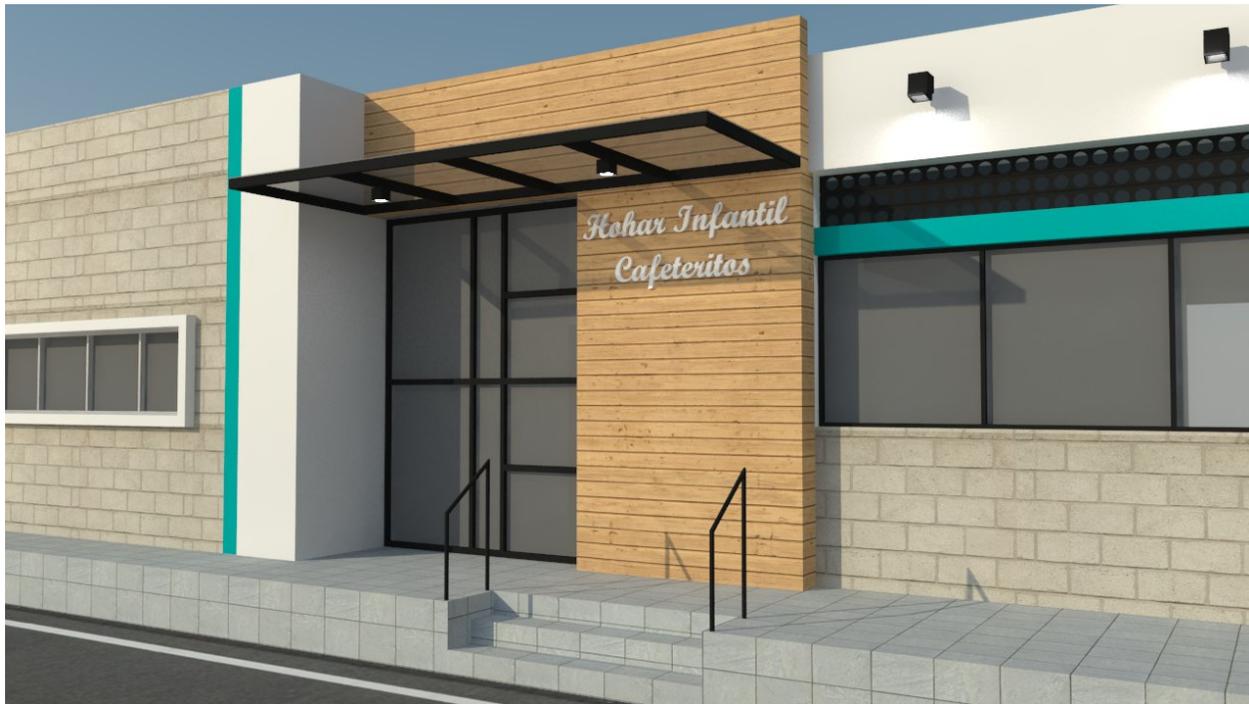
**Figura 49** Detalle de grada de acceso debido a la altura del actual andén. Se observan los materiales con los cuales se construirá el proyecto.

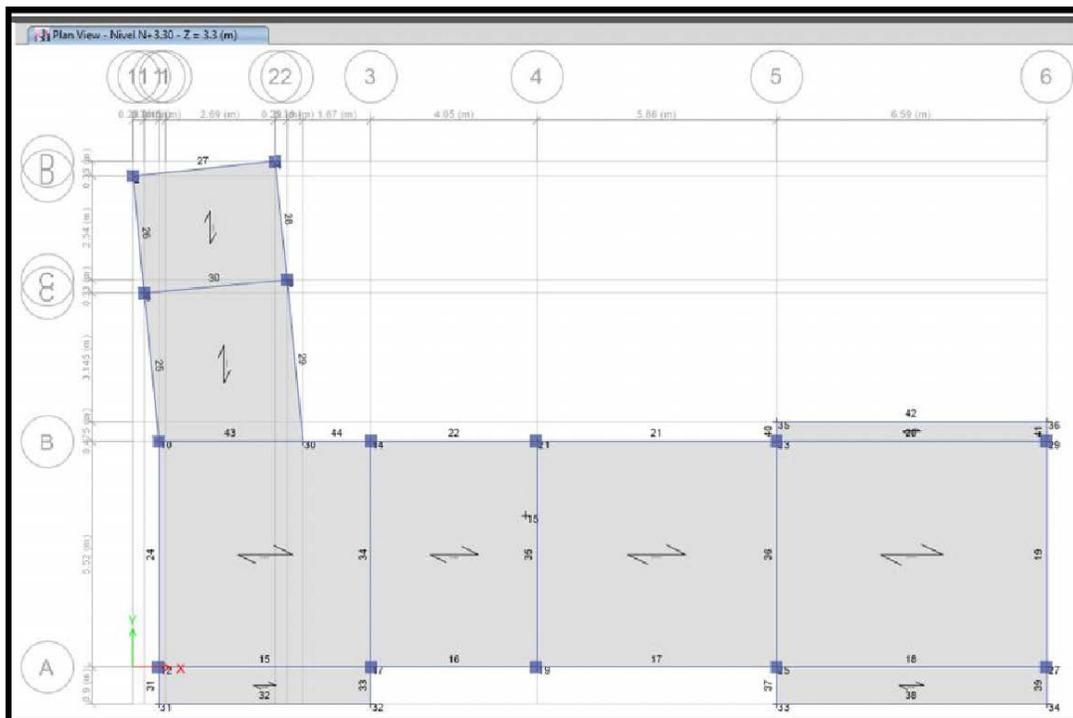
**Figura 58 Modelo Estructural Planta Nivel N+3.30**

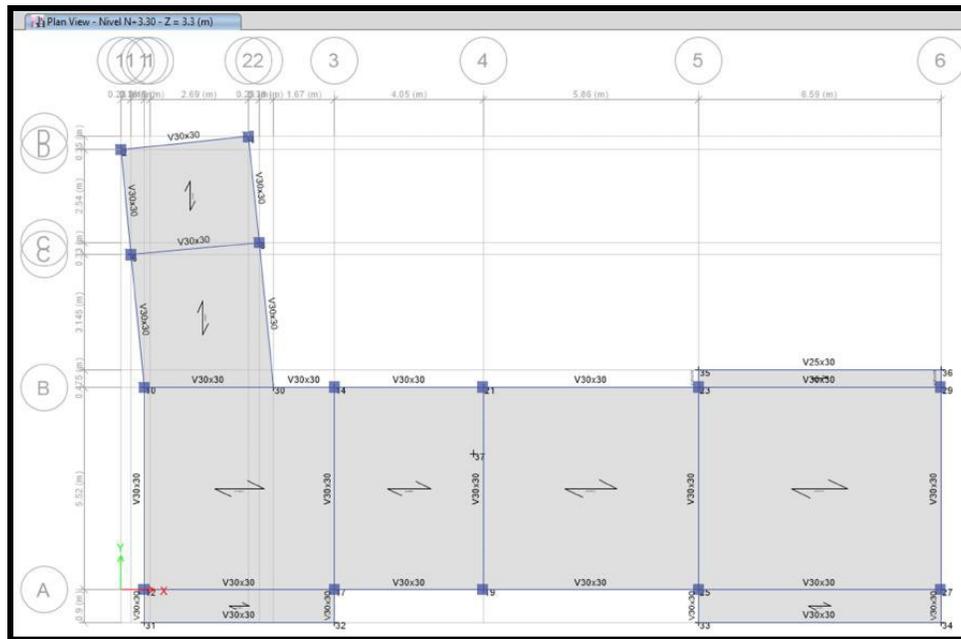
**Figura 59 Modelo Estructural Planta Nivel N+3.30**

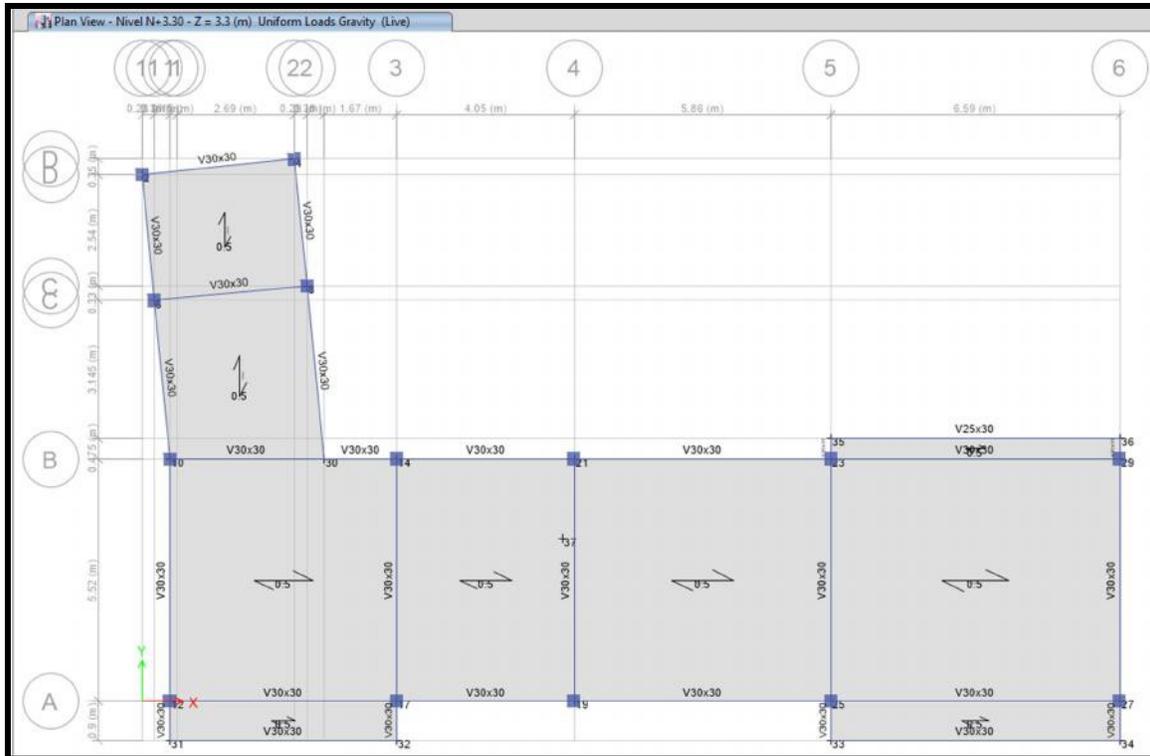
**Figura 61 Aplicación de cargas vivas de cubierta**

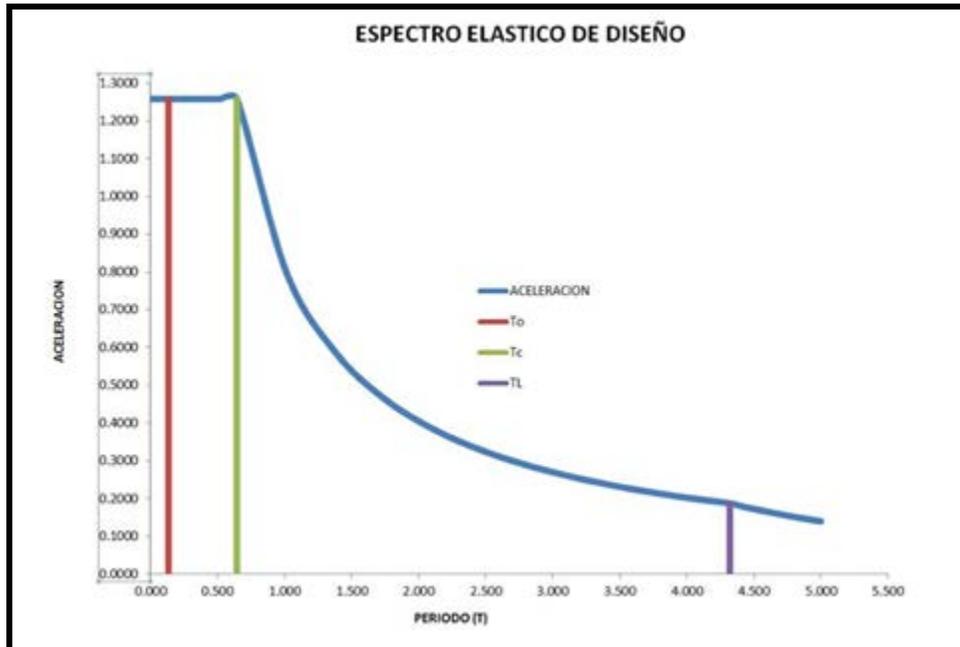
A partir de los parámetros anteriores se obtiene el siguiente espectro de diseño:

**Figura 63 Espectro Elástico de Diseño**

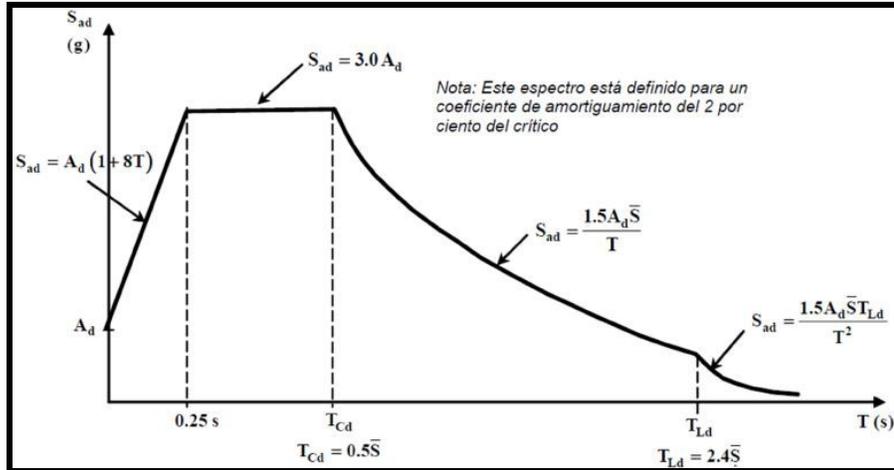
**Figura 64 Espectro de Aceleraciones Horizontales Elástico del Umbral de Daño NSR-10 Teórico**

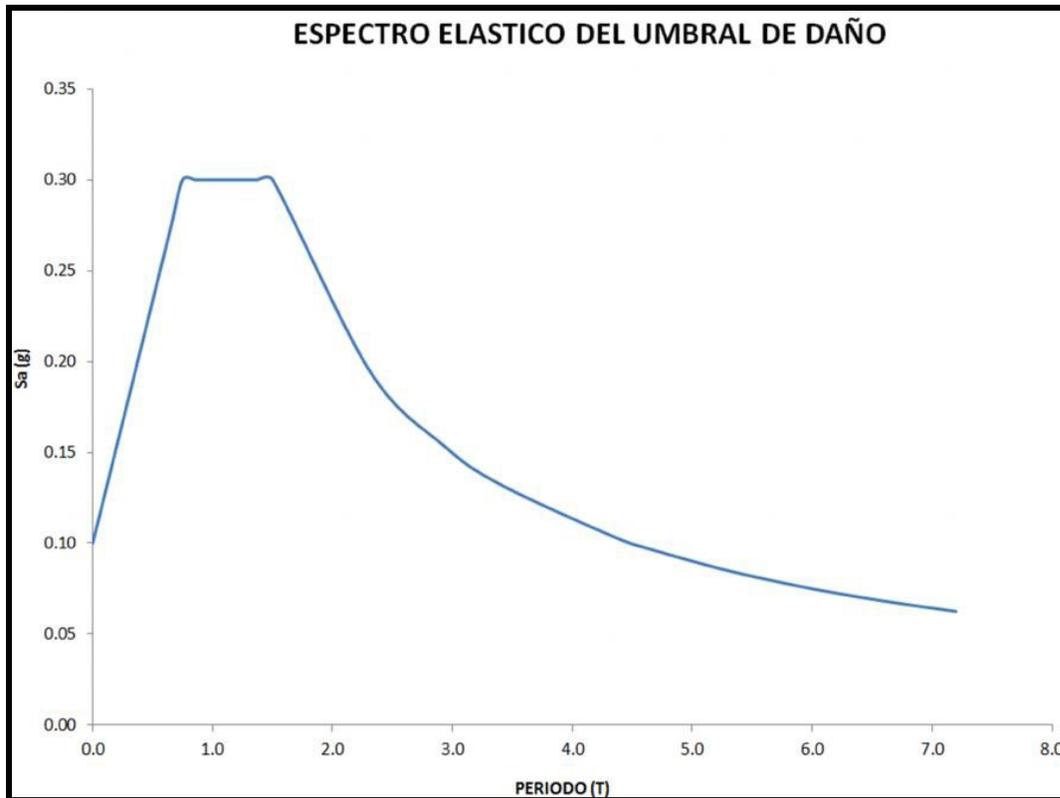
A continuación se presenta el espectro elástico de umbral de daño para la estructura en estudio:

**Figura 65** Espectro de Aceleraciones Horizontales Elástico del Umbral de Daño

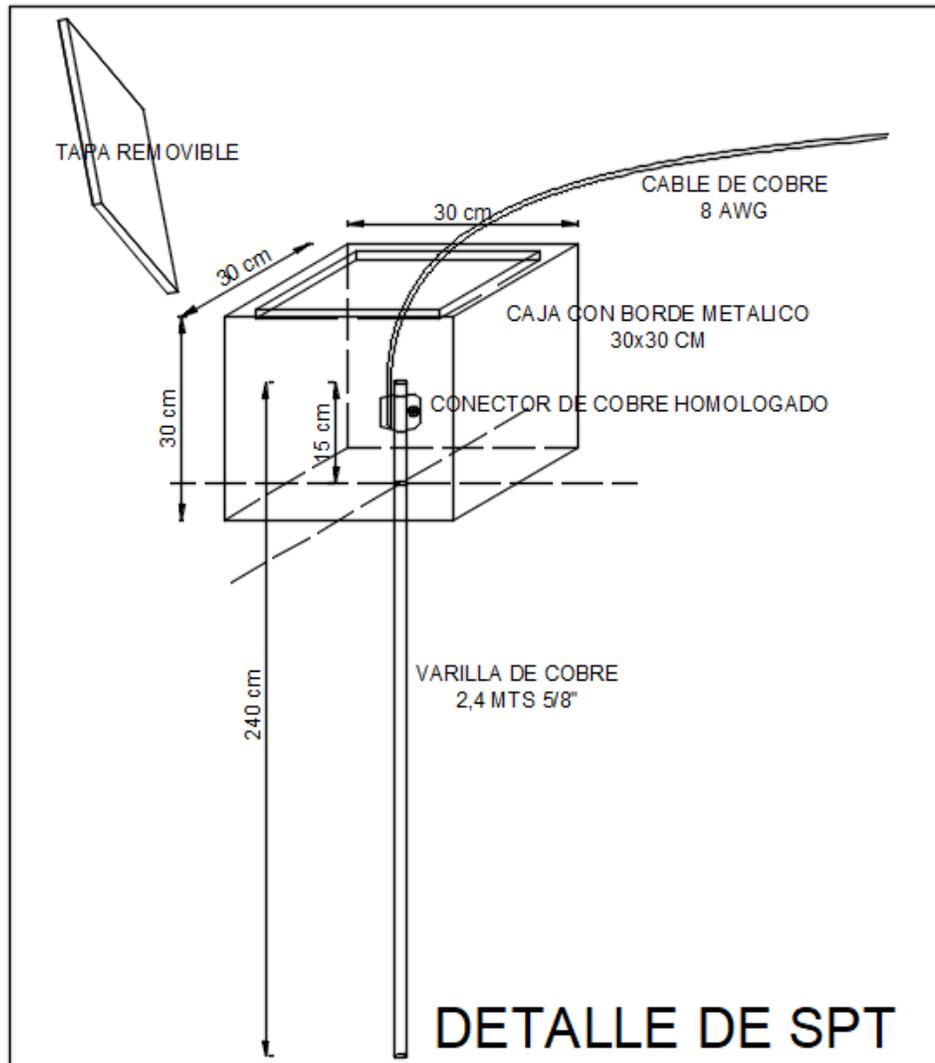
**Figura 73** Detalle del sistema de puesta a tierra

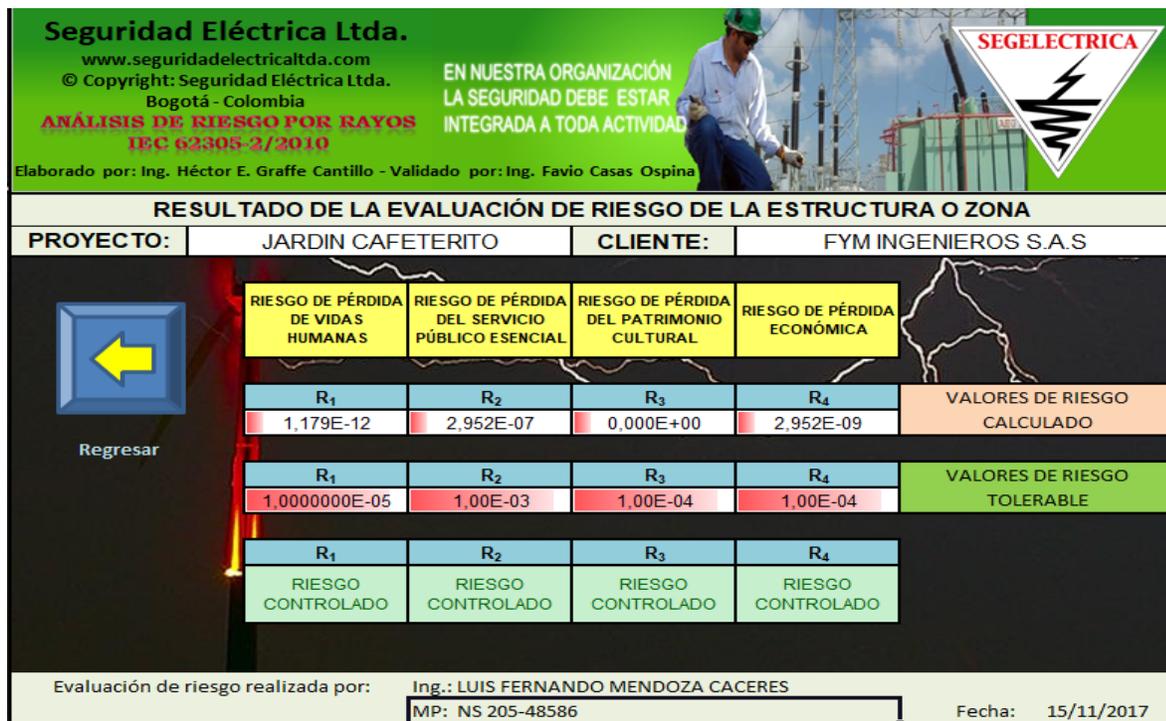
Según análisis de riesgo pos rayos y medidas de protección contra rayos da como resultado que no requiere sistema ante rayos debido a que el sitio se encuentra controlado.

**Figura 74 resultado de la evaluación de riesgo de la estructura o zona**
