INFORME DE RESULTADOS ESTUDIO DE SUELOS

PROYECTO: ESTUDIO DE VULNERABILIDAD FISICA Y REFORZAMIENTO ESTRUCTURAL DEL CENTRO DE ATENCIÓN AL JOVEN “CARLOS LLERAS RESTREPO”, LOCALIZADO EN LA CALLE 65C No 94 C – 80 BARRIO ROBLEDO LA POLA

INFORME
Versión 3
Julio 2015

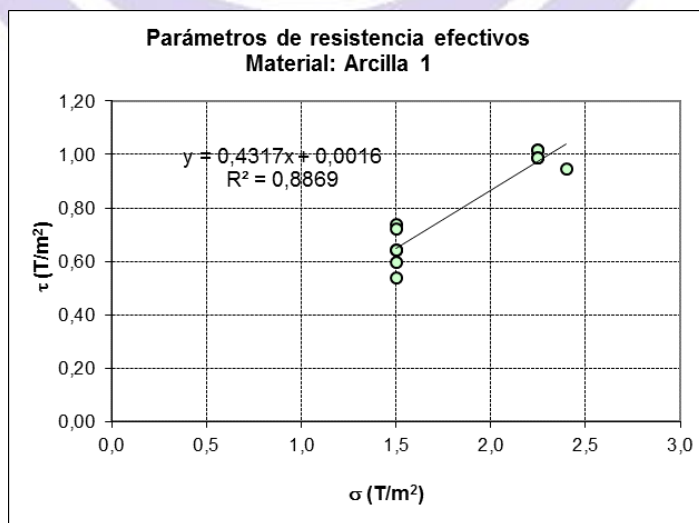
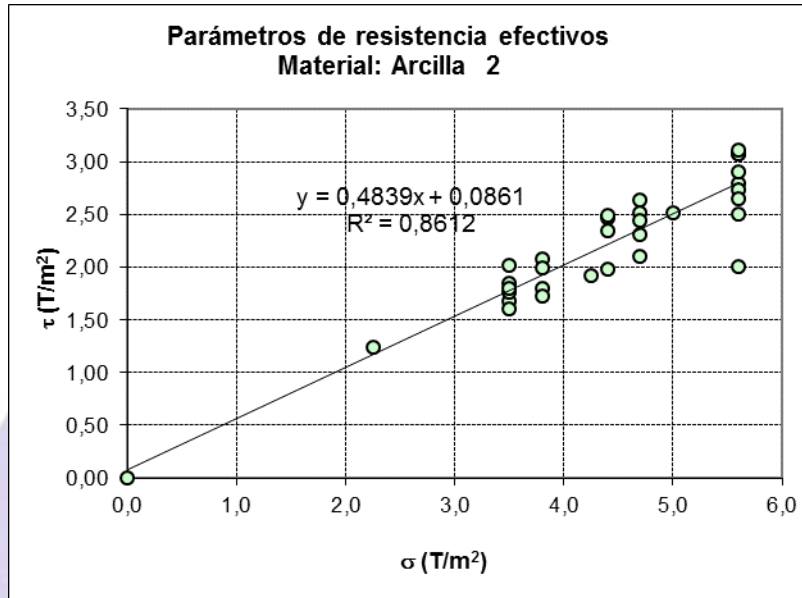
Figura 6. Parámetros de resistencia efectivos Arcilla

Para el cálculo de los parámetros efectivos de resistencia del suelo, se utilizó el artículo “Estimativos de parámetros efectivos de resistencia con el SPT” de las X Jornadas Geotécnicas de la Ingeniería Colombiana – SCI- SCG – 1999 de Álvaro J. González G.

- Parámetros de resistencia efectivos Material: Arcilla 1

- Parámetros de resistencia efectivos Material: Arcilla 2

Estrato	Profundidad (m)	ϕ (°)
1	0.0m – 2.0/2,4 m	23
2	0,7/1,4 m – 6.00 m	26

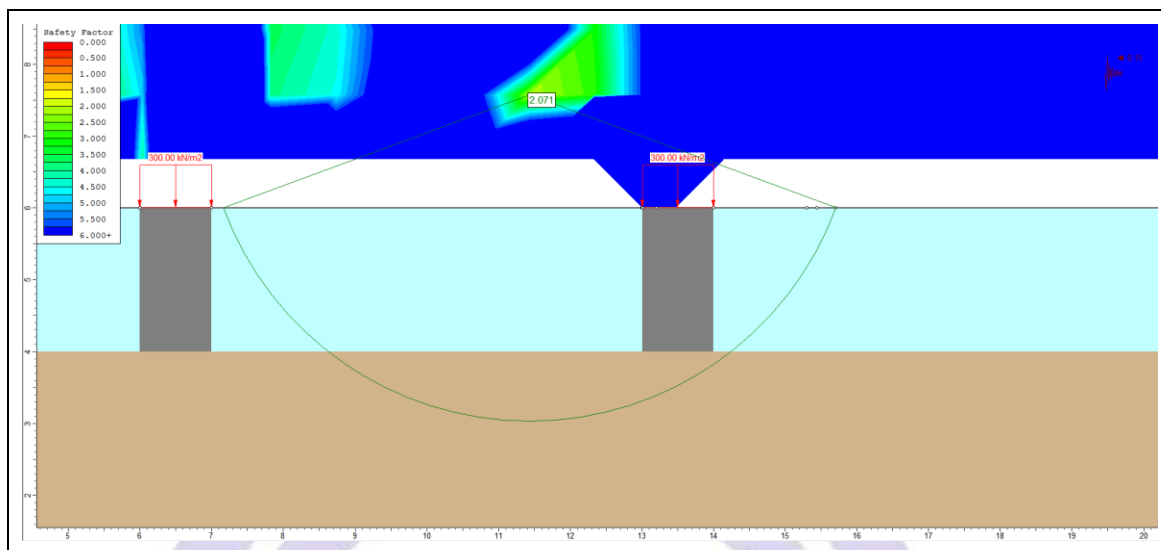
Figura 9. Evaluación factor de seguridad sismo (m)

El análisis en sismo se realiza mediante el programa SLIDE para un eventual sismo de 0.15 g de aceleración horizontal de acuerdo con el NSR del 2010 como se ilustra a continuación, obteniendo un factor de seguridad de 2.071 el cual es adecuado ante lo exigido por la norma sismoresistente:

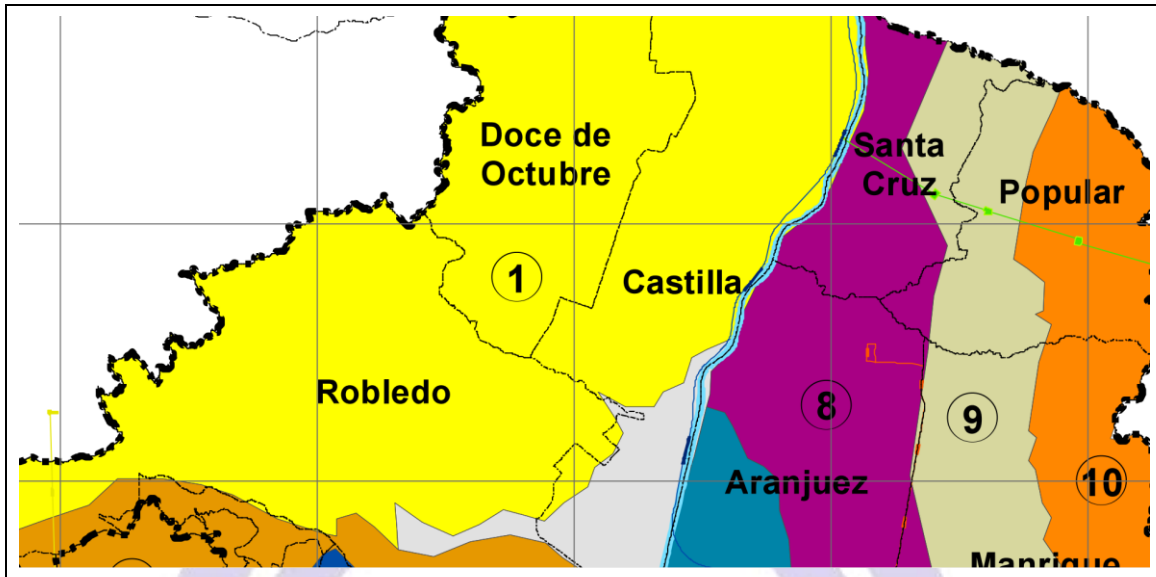
De acuerdo a la microzonificación sísmica de la ciudad de Medellín el proyecto se encuentra ubicado en la zona 1: zona homogénea noroccidental
