CONTROL DE INSPECCIÓN Y ENSAYOS LA VICTORIA				Código: 11
				Version: 1
CONTRATO No.:	PAF-JU09-02000-2015			
OBJETO:	LA INTERVENTORA INTEGRAL (ADMINISTRATIVA, FINANCIERA, CONTABLE, AMBIENTAL, SOCIAL, JURÍDICA, Y TÉCNICA) DE LA ELABORACIÓN DE DIAGNÓSTICOS, ESTUDIOS TÉCNICOS, AJUSTES A DISEÑOS O DISEÑOS INTEGRALES, CONSTRUCCIÓN Y PUESTA EN FUNCIONAMIENTO DE LAS OBRAS DE INFRAESTRUCTURA EDUCATIVA UBICADAS EN EL DEPARTAMENTO DE NARIÑO GRUPO 9 - CEM LA VICTORIA			
CONTRATISTA:	CONSTRUCCIONES RUBIO			
INTERVENTOR:	CONSORCIO JORNADA UNICA BCG			
PERÍODO COMPRENDIDO ENTRE EL:	01/08/2017	Y EL	31/08/2017

**INFORME FINAL
ASEGURAMIENTO DE LA CALIDAD
21 DE MAYO A 21 DE NOVIEMBRE DE 2017**

C.E.M. LA VICTORIA – PASTO

FOTOGRAFÍAS INSTITUCIÓN EDUCATIVA SANTA TERESITA DE ALTAQUER

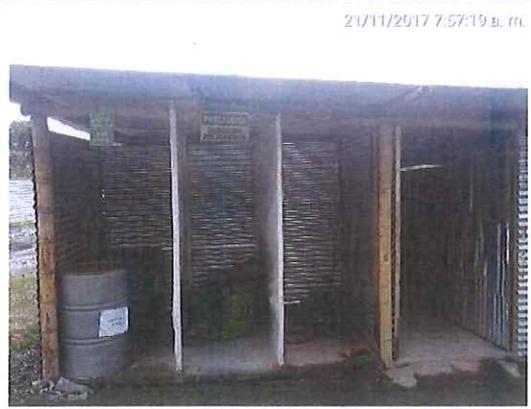
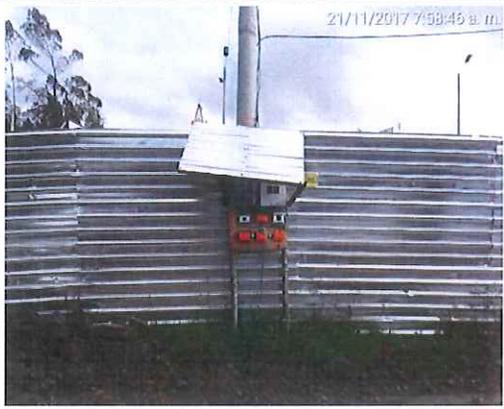
<p>21/11/2017 7:59:46 a. m.</p>
Señalización punto ecológico	Señalización tablero eléctrico

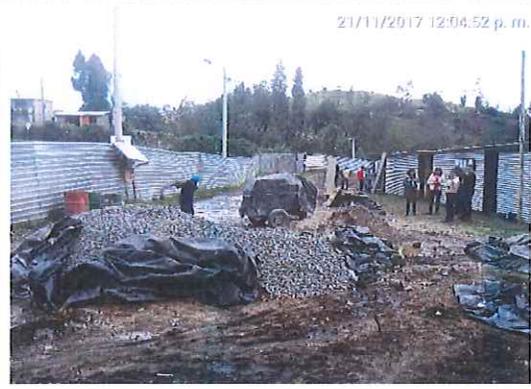
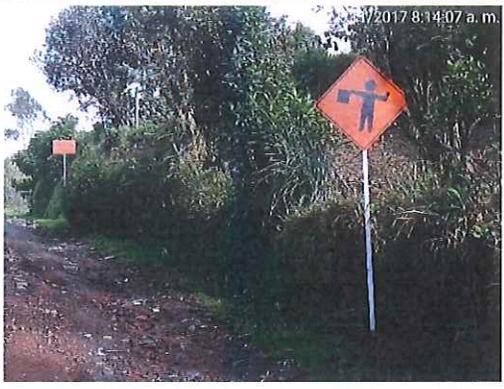
<p>21/11/2017 8:14:07 a. m.</p>
Acopio de material	Señal PMT

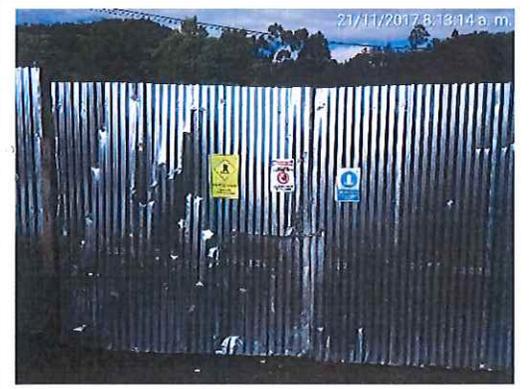
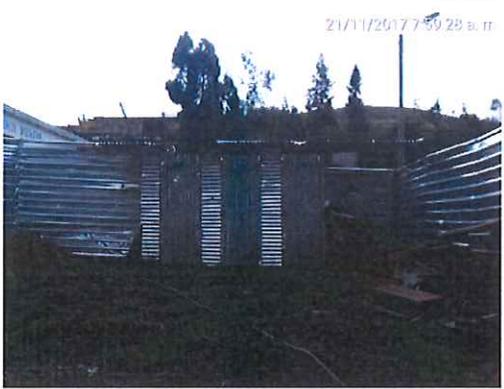
<p>21/11/2017 7:59:28 a. m.</p>
Señalización ingreso a obra	Señalización baterías sanitarias

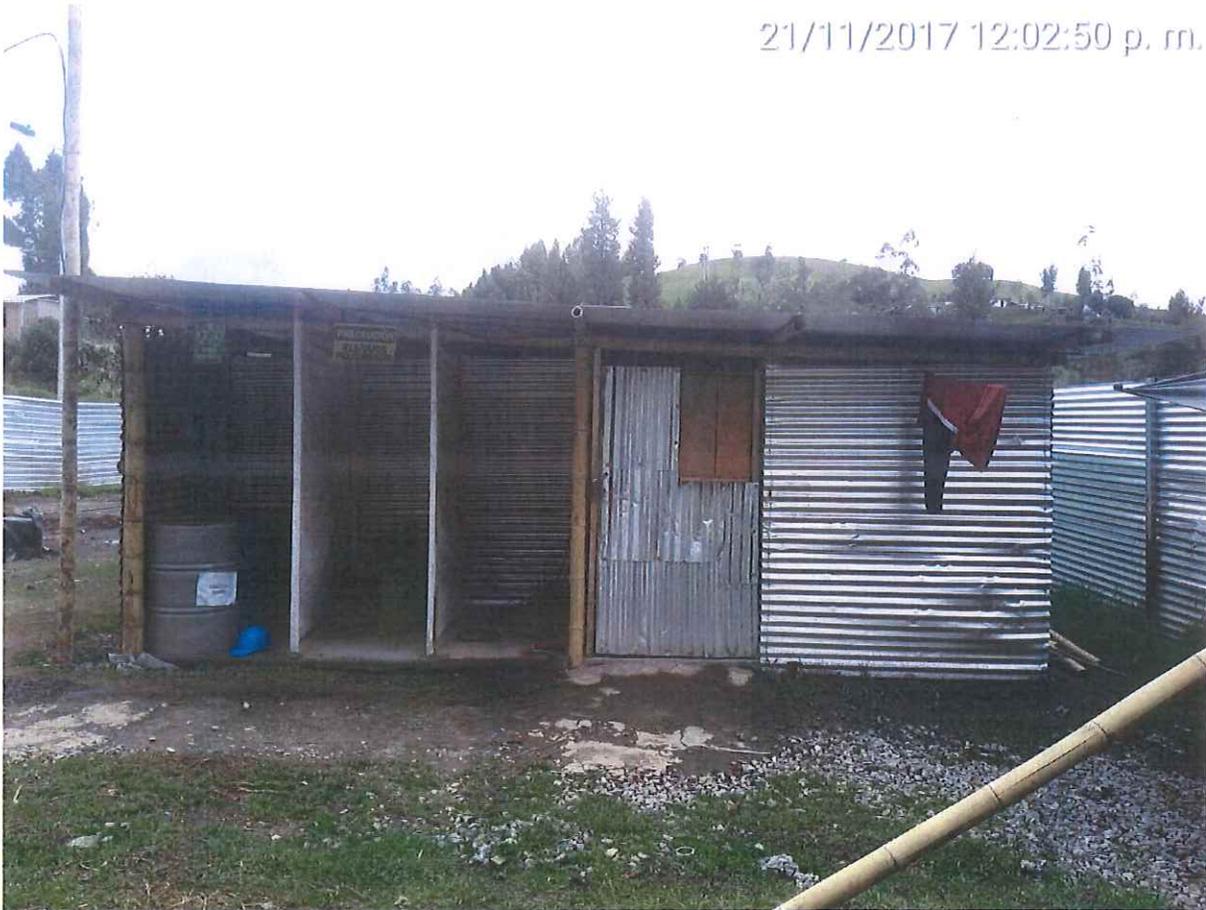
A la fecha del presente informe 21 de noviembre de 2017 el contratista tiene implementado el punto ecológico, lugar donde se almacena temporalmente los residuos hasta ser llevados a su disposición final.

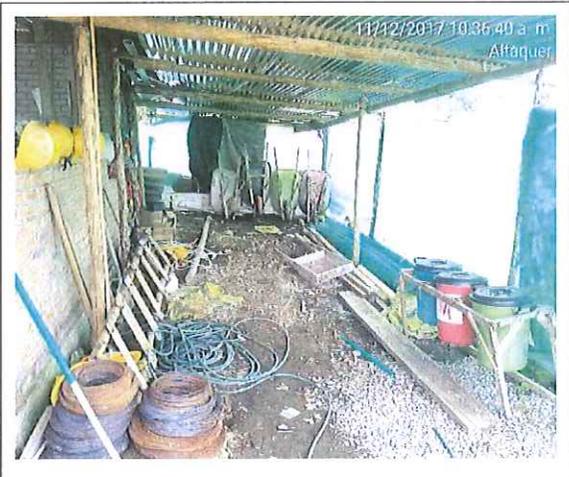
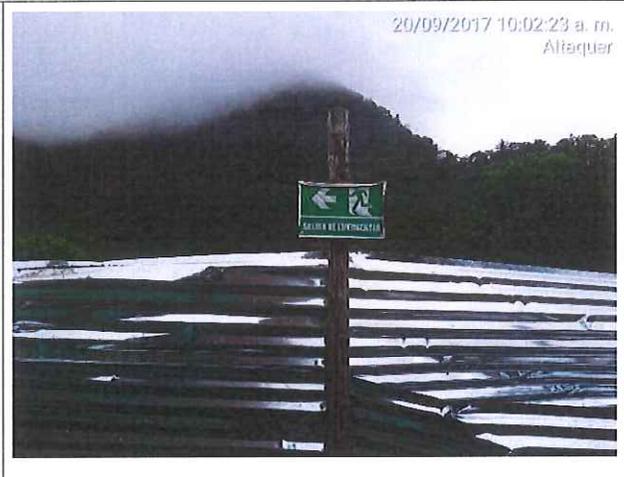
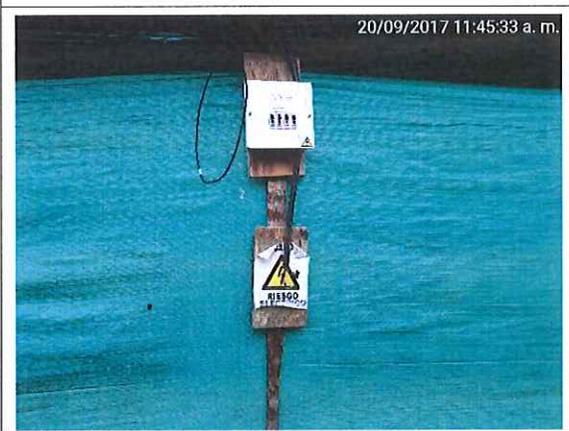
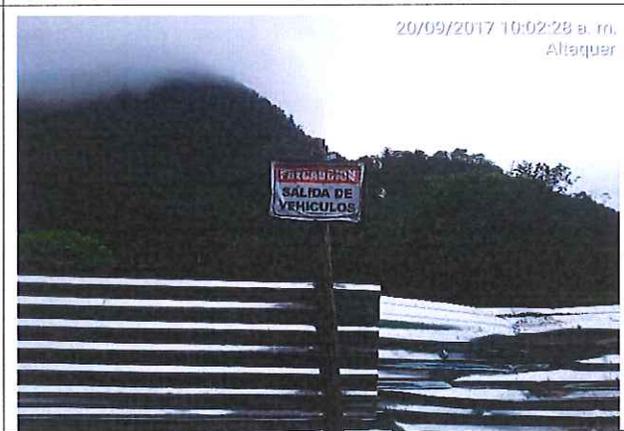
Al cierre del informe en obra se encuentran instaladas algunas señalizaciones internas y externas, las cuales están en muy malas condiciones.

Punto ecológico y PAC	Señalización muy deficiente

Señalización interna de obra muy deficiente	Señalización interna muy deficiente

La interventoría reitera la recomendación de realizar mantenimiento a la señalización o reemplazarla periódicamente ya que las señales están fabricadas en papel adhesivo y este no soporta la inclemencia del clima al cual está expuesta.

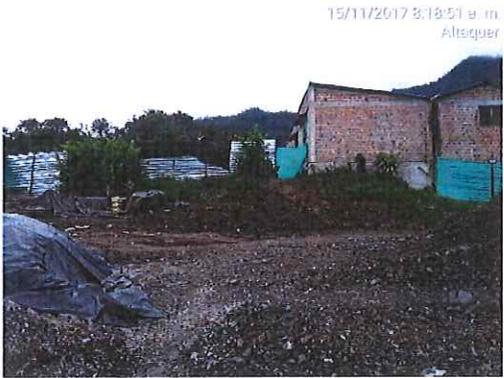
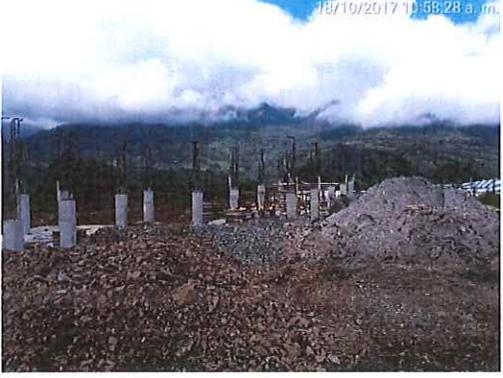
La interventoría evidencia que no se está cumpliendo el desalojo del material proveniente de excavación y se deja acopiado por mucho tiempo, situación que puede dar pie a que se presente un accidente, la interventoría deja constancia de este incumplimiento en bitácora.

Material de Excavaciones	Acopio de material pétreo sin cubrir

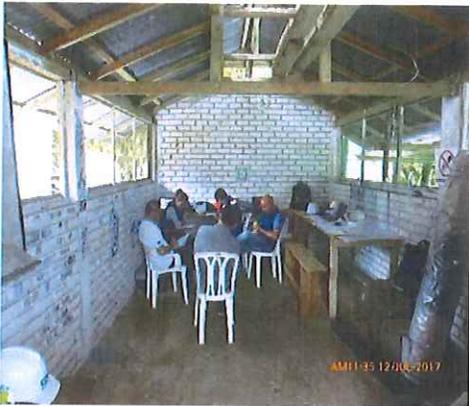
<p>El lugar que tienen como oficina también es utilizado como bodega en el cual se resguarda equipos como saltarines vibradores para concreto, tronzadores, etc y materiales como geotextil.</p> <p>La interventoría solicito que este espacio sea utilizado netamente para oficina y pac</p>

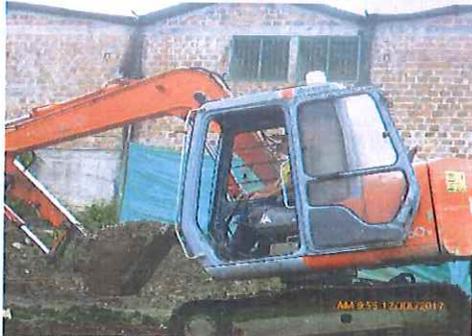
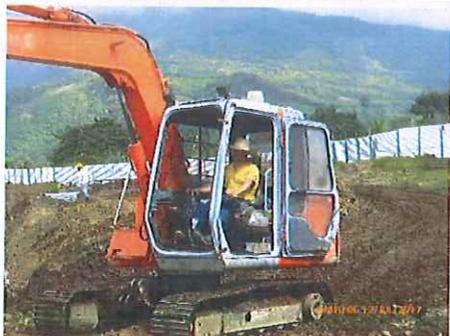
<p>El operador de la retroexcavadora no cuenta con todos los EPP minimos no se evidencia, casco ni protectores auditivos</p>

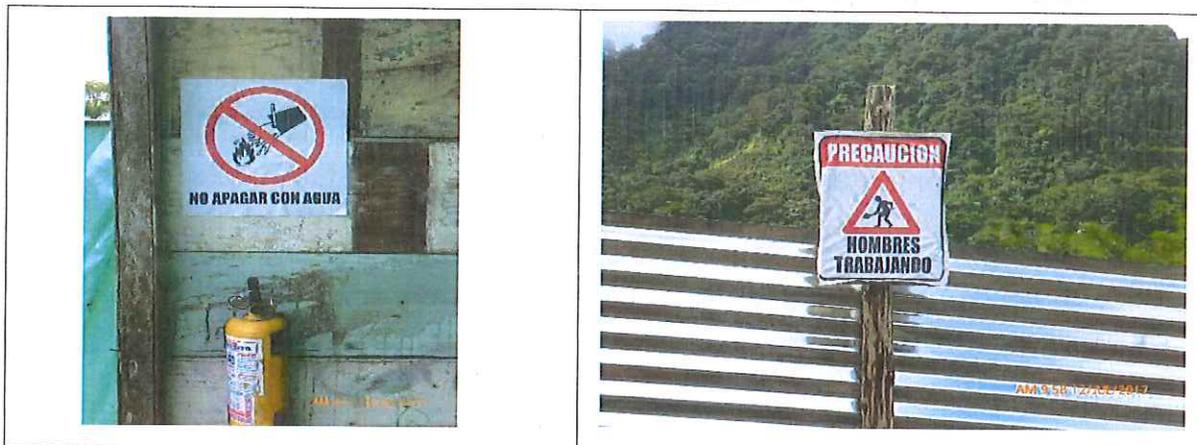
Al cierre del informe en obra se encuentran instaladas algunas señalizaciones internas y externas. (Nota: se coloca señales en lugares donde no aplica y otras que nada tiene que ver con lo que señalan)

La señalización no corresponde	Señalización interna de obra

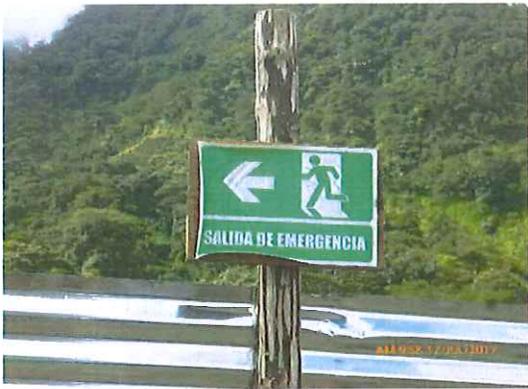
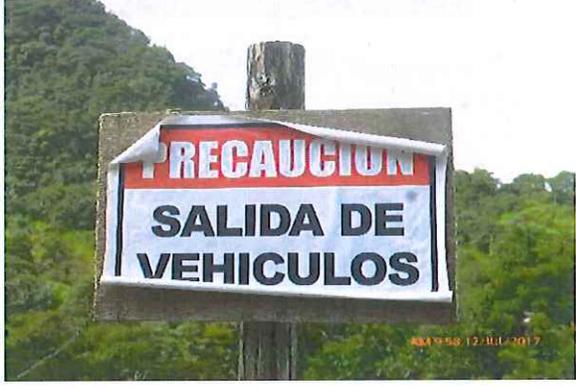
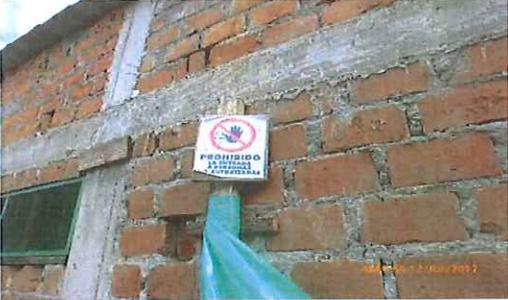
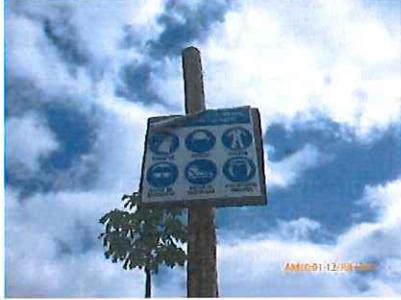
Señalización interna	Señalización interna

La interventoría recomienda realizar mantenimiento a la señalización o reemplazarla periódicamente ya que las señales están fabricadas en papel adhesivo y este no soporta la inclemencia del clima al cual está expuesta

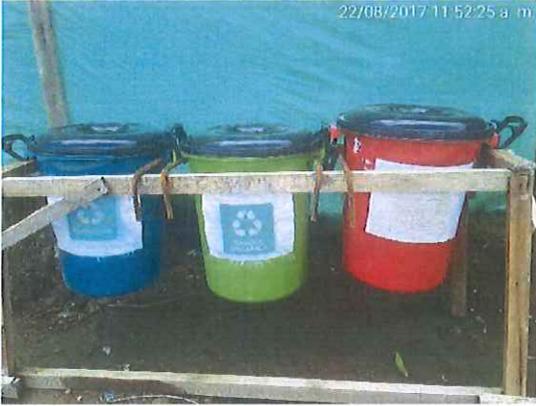
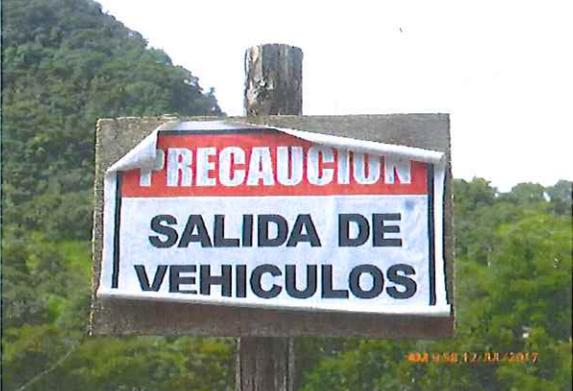
Al cierre del informe en obra se encuentran instaladas algunas señalizaciones internas y externas, las cuales están en muy malas condiciones.

<p>22/08/2017 11:52:19 a. m.</p>
<p>La señalización es muy deficiente</p>	<p>Señalización muy deficiente</p>

La interventoría reitera la recomendación de realizar mantenimiento a la señalización o reemplazarla periódicamente ya que las señales están fabricadas en papel adhesivo y este no soporta la inclemencia del clima al cual está expuesta.

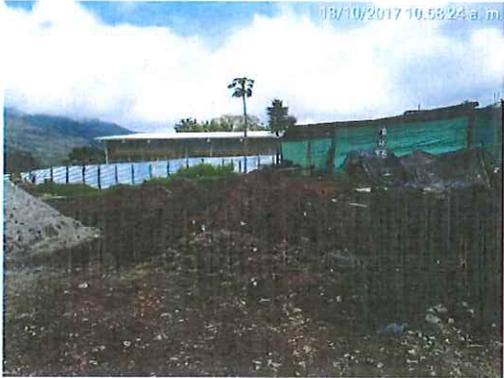
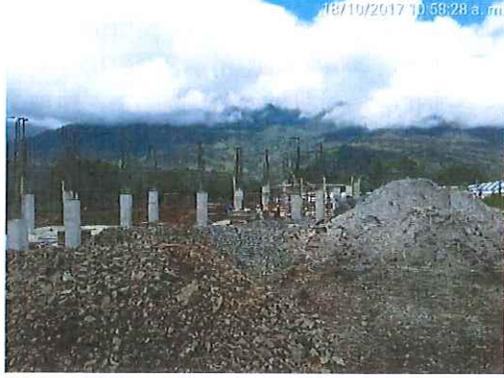
La interventoría evidencia que no se está cumpliendo el desalojo del material proveniente de excavación y se deja acopiado por mucho tiempo, situación que puede dar pie a que se presente un accidente, la interventoría deja constancia de este incumplimiento en bitácora.

<p>18/10/2017 10:58:28 a. m.</p>
Material de Excavaciones	Acopio de material pétreo sin cubrir

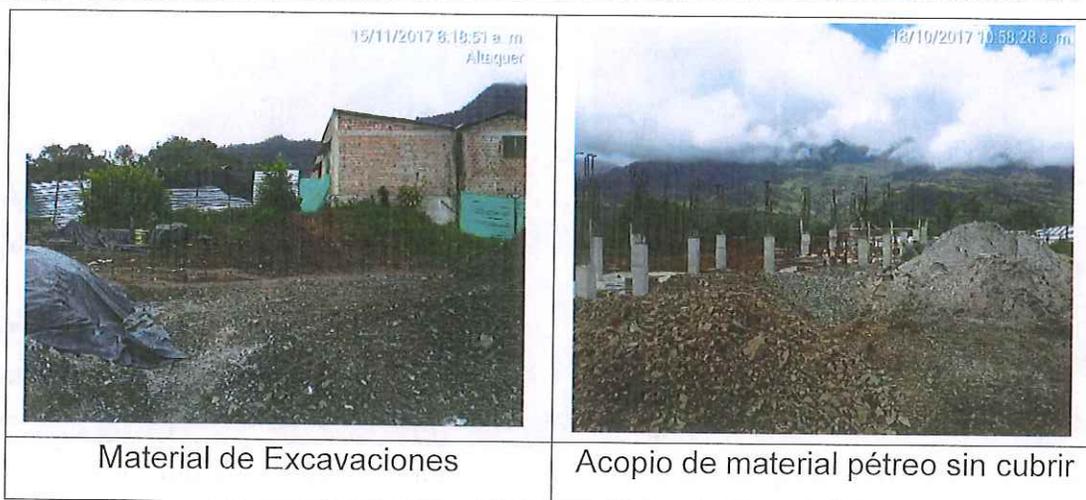
La interventoría evidencia que no se está cumpliendo el desalojo del material proveniente de excavación y se deja acopiado por mucho tiempo, situación que puede dar pie a que se presente un accidente, la interventoría deja constancia de este incumplimiento en bitácora.

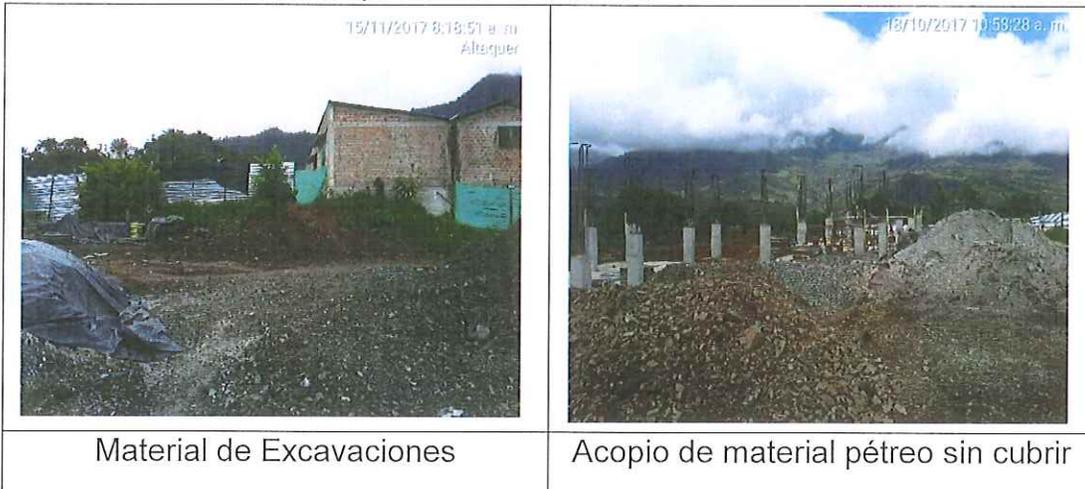
La interventoría evidencia que no se está cumpliendo el desalojo del material proveniente de excavación y se deja acopiado por mucho tiempo, situación que puede dar pie a que se presente un accidente, la interventoría deja constancia de este incumplimiento en bitácora.
