EXPLORACIÓN, ENSAYOS DE LABORATORIO Y RECOMENDACIÓN
GEOTÉCNICA REQUERIDA PARA LAS AMPLIACIONES DE LOS
COLEGIOS DEL PROYECTO, ESPACIOS PARA APRENDER MINISTERIO
DE EDUCACIÓN - MODULO 2. INSTITUCIÓN EDUCATIVA ALFONSO
LÓPEZ PUMAREJO – SEDE MERCEDES ABREGO. JAMUNDÍ. VALLE DEL
CAUCA.

**EXPLORACIÓN, ENSAYOS DE LABORATORIO Y RECOMENDACIÓN GEOTÉCNICA
REQUERIDA PARA LAS AMPLIACIONES DE LOS COLEGIOS DEL PROYECTO, ESPACIOS
PARA APRENDER MINISTERIO DE EDUCACIÓN - MODULO 2.
INSTITUCIÓN EDUCATIVA ALFONSO LÓPEZ PUMAREJO
SEDE MERCEDES ABREGO
MUNICIPIO DE JAMUNDÍ DEPARTAMENTO DEL VALLE DEL CAUCA.
VERSIÓN N° 02**

GEOZAM LABORATORIO Y CONSULTORÍA S.A.S

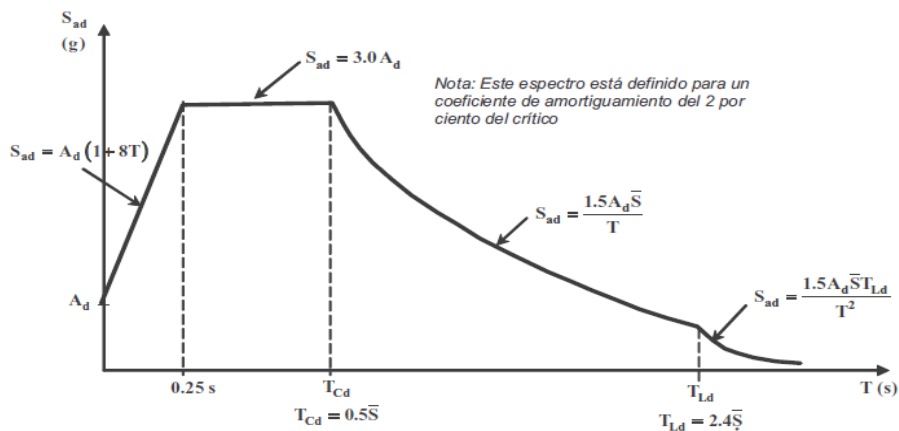
Figura A.12.3-1 — Espectro de aceleraciones horizontales elástico del umbral de daño

Para umbral de daño use $A_d = 0,09$

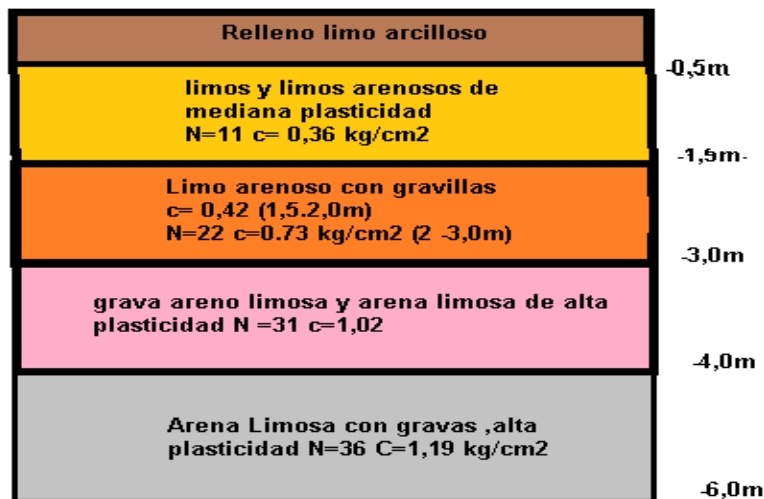
PROFUNDIDAD (m)	TIPO DE SUELOS	N Golpes /pie	PROFUNDIDAD (m)	Cohesión Kg/cm ²
0-0,50m	Relleno: limo arcilloso con presencia de raíces		0-0,50m	
0,50m-1,50m	Limos y limos arenosos de mediana a alta plasticidad	11	0,50m-1,5m	0,36
1,5m-2,0m	Limos arenosos y con gravillas de alta plasticidad			0,42
2,0m-3,0m		22	2,0m-3,0m	0,73
3,0m-4,0m	Grava areno limosa arena limosa de alta plasticidad	31	3,0m-4,0m	1,02
4,0m-5,0m	Arena limosa con gravas con alta plasticidad			
5,0m-6,0m		36	5,0m-6,0m	1,19

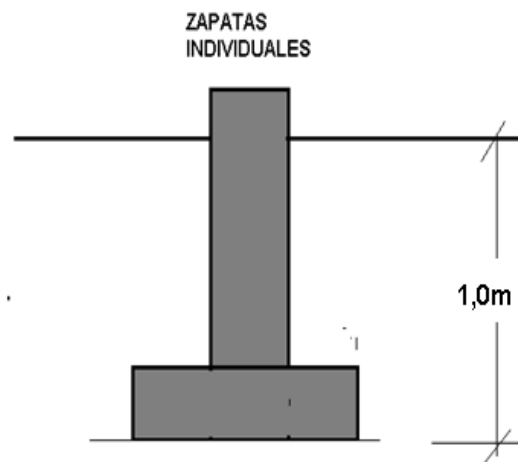
Se puede cimentar a una profundidad de 1,0m usando una capacidad portante admisible de 0,88 kg/cm².

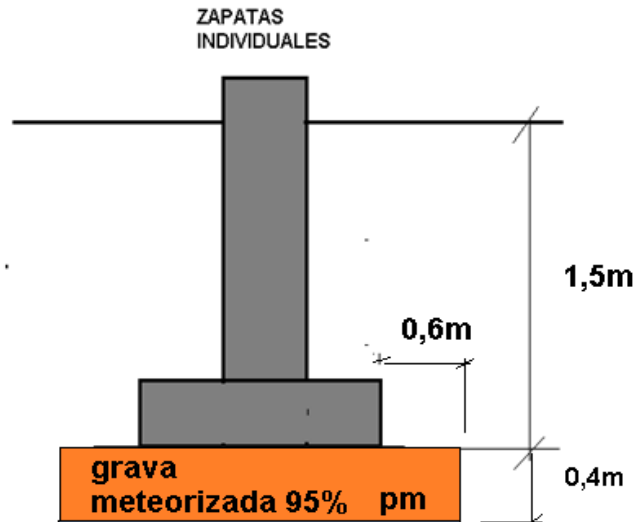
Se puede cimentar a una profundidad de 1,5m sobre un mejoramiento de 40cm en grava meteorizada; use una capacidad portante admisible de 1,6 kgf/cm²; el mejoramiento debe exceder la zapata en 60cm por cada borde.

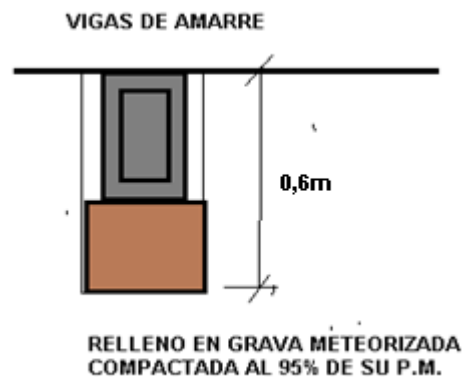
- Para las vigas de amarre, las cuales es usual porten parte de los muros del primer nivel se recomienda se cimienten sobre un relleno en grava meteorizada que busque la cota de - 0,6m; use una capacidad portante de 0,55 kg/cm².
