**INTERVENTORIA INTEGRAL (ADMINISTRATIVA,  
FINANCIERA, CONTABLE, AMBIENTAL, SOCIAL, JURIDICA, Y  
TECNICA) DE ELABORACION DE DIAGNOSTICOS, ESTUDIOS  
TECNICOS, AJUSTES A DISEÑOS, O DISEÑOS INTEGRALES,  
PARA LA CONSTRUCCION Y PUESTA EN FUNCIONAMIENTO  
DE LAS OBRAS DE INFRAESTRUCTURA EDUCATIVA –  
UBICADAS EN EL DEPARTAMENTO DE NARIÑO GRUPO 09.**

**INFORME FINAL ETAPA 2**

**C.E.M. EL SOCORRO  
SEDE CIMARRONES**

21 Mayo a 21 de Noviembre de 2017

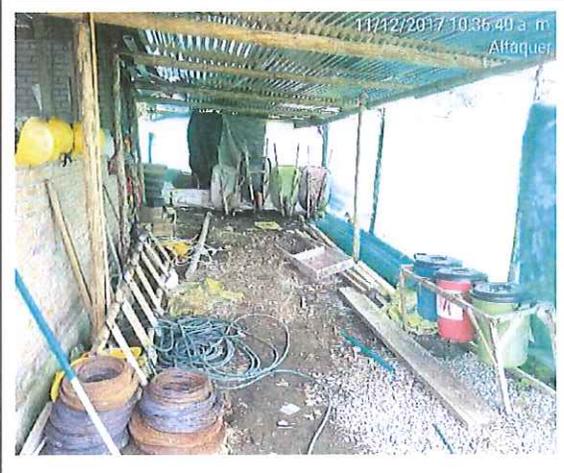
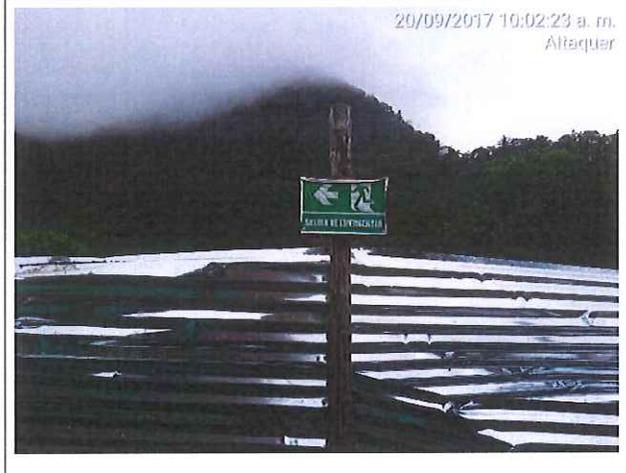
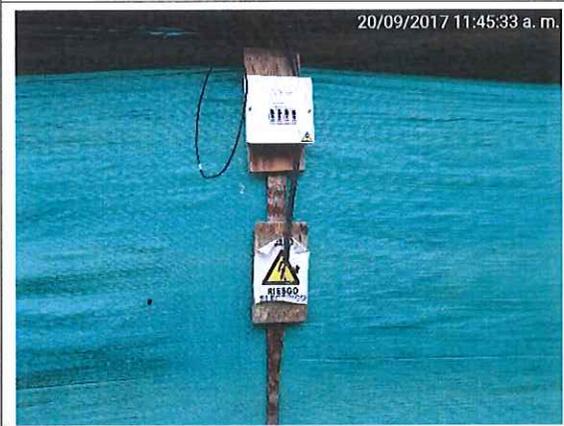
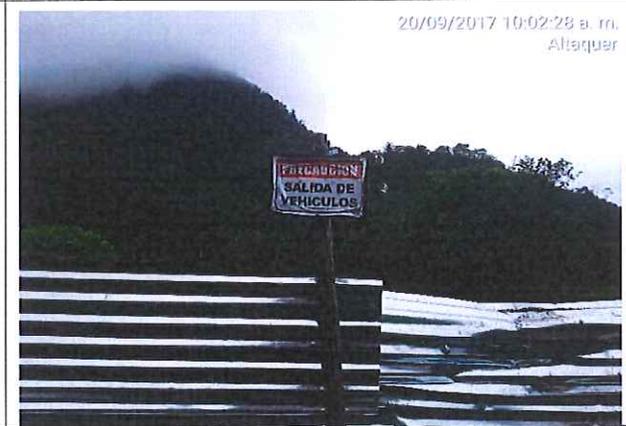
Al cierre del informe en obra se encuentran instaladas algunas señalizaciones internas y externas, las cuales están en muy malas condiciones.

Punto ecológico y PAC	Señalización muy deficiente

Señalización interna de obra muy deficiente	Señalización interna muy deficiente

La interventoría reitera la recomendación de realizar mantenimiento a la señalización o reemplazarla periódicamente ya que las señales están fabricadas en papel adhesivo y este no soporta la inclemencia del clima al cual está expuesta.

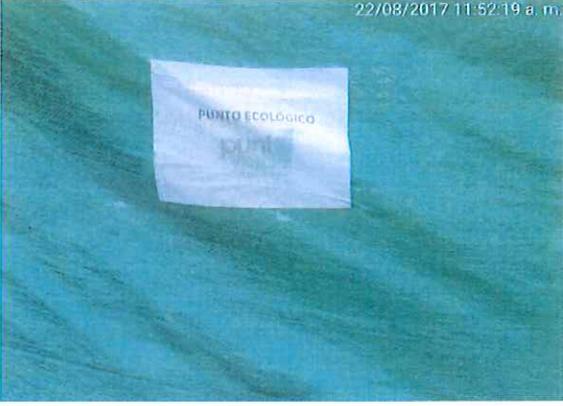
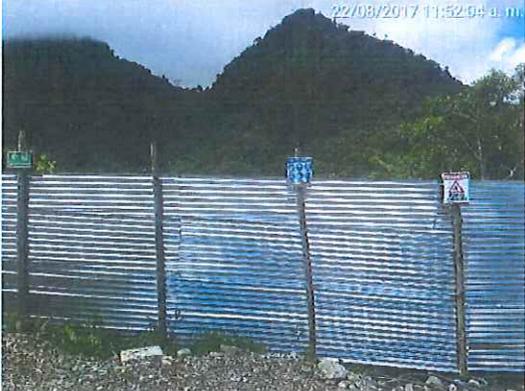
<p>22/08/2017 11:52:19 a. m.</p>
<p>La señalización es muy deficiente</p>	<p>Señalización muy deficiente</p>

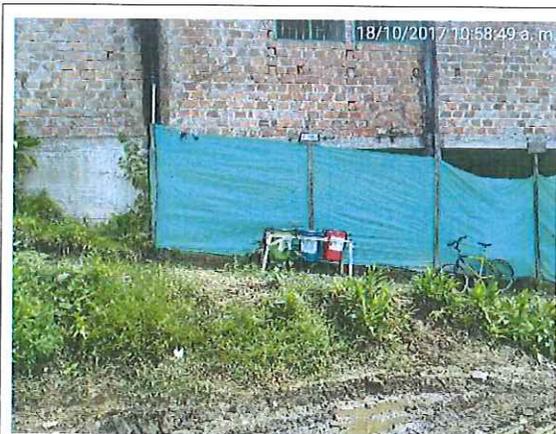
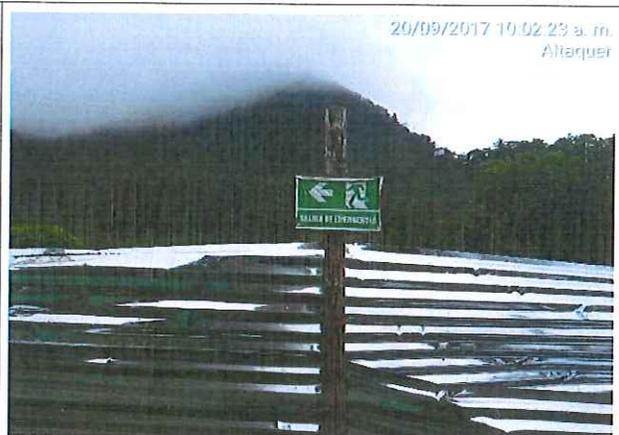
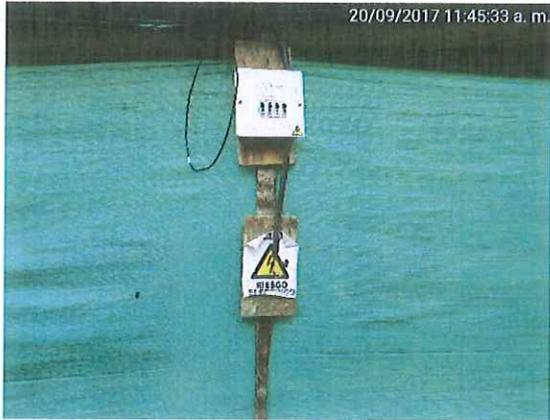
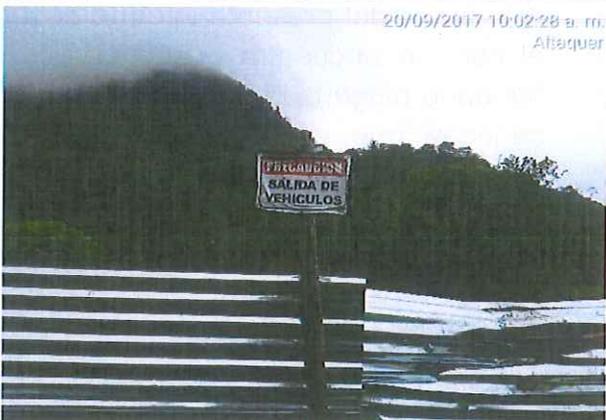
Al cierre del informe en obra se encuentran instaladas algunas señalizaciones internas y externas, las cuales están en muy malas condiciones.

La señalización es muy deficiente

Señalización muy deficiente

<p>20/09/2017 10:02:28 a. m. Albaquer</p>
<p>Señalización interna de obra muy deficiente</p>	<p>Señalización interna muy deficiente</p>

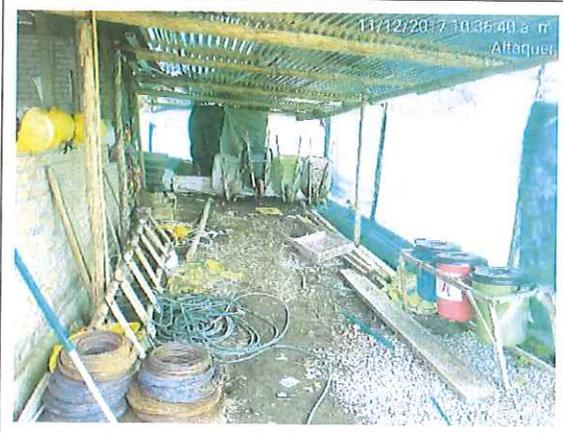
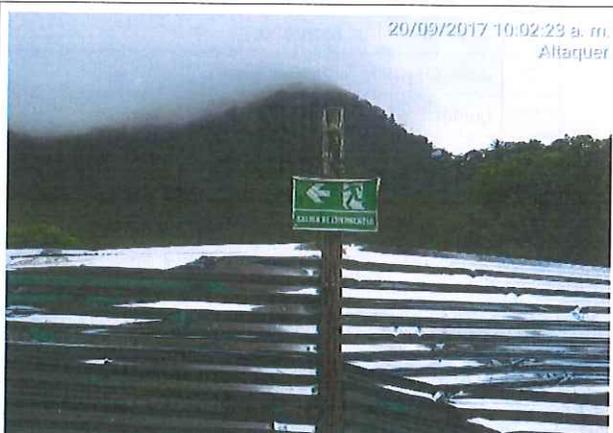
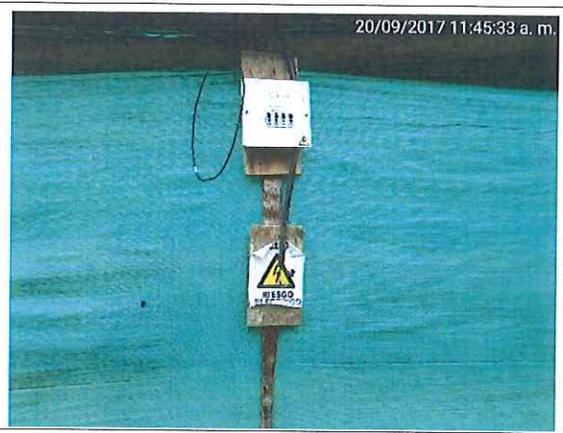
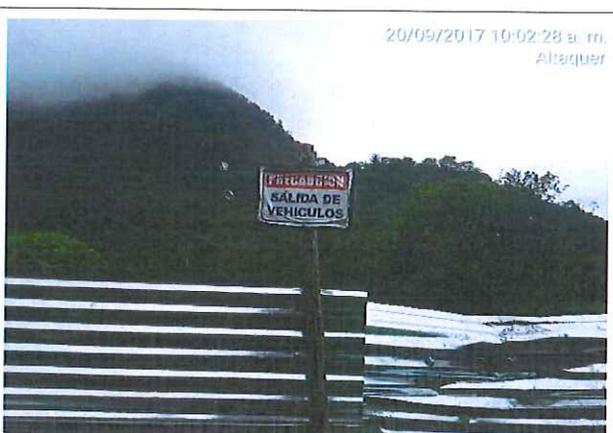
Al cierre del informe en obra se encuentran instaladas algunas señalizaciones internas y externas, las cuales están en muy malas condiciones.

Punto ecológico y PAC	Señalización muy deficiente

Señalización interna de obra muy deficiente	Señalización interna muy deficiente
