**EXPLORACIÓN, ENSAYOS DE LABORATORIO Y RECOMENDACIÓN GEOTÉCNICA
REQUERIDA PARA LAS AMPLIACIONES DE LOS COLEGIOS DEL PROYECTO, ESPACIOS
PARA APRENDER MINISTERIO DE EDUCACIÓN - MODULO 2.INSTITUCIÓN EDUCATIVA DEL
VALLE - SEDE JULIO CESAR ARCE CALLE 38 No 32-126
MUNICIPIO DE PALMIRA.DEPARTAMENTO DEL VALLE DEL CAUCA.
VERSIÓN N° 02**

SANTIAGO DE CALI, DICIEMBRE DE 2015

EXPLORACIÓN, ENSAYOS DE LABORATORIO Y RECOMENDACIÓN
GEOTÉCNICA. AMPLIACIONES DE LOS COLEGIOS DEL PROYECTO,
ESPACIOS PARA APRENDER MINISTERIO DE EDUCACIÓN - MODULO 2.
INSTITUCIÓN EDUCATIVA DEL VALLE - SEDE JULIO CESAR ARCE
MUNICIPIO DE PALMIRA- DEPARTAMENTO DEL VALLE DEL CAUCA

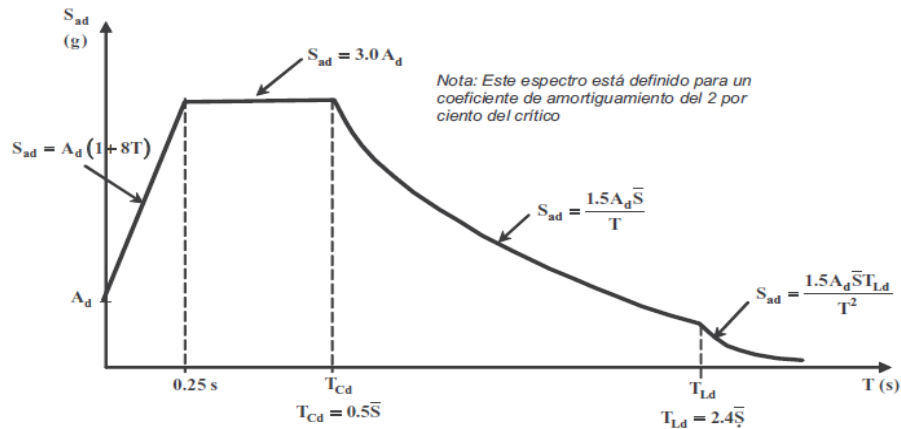
Figura A.12.3-1 — Espectro de aceleraciones horizontales elástico del umbral de daño

Para umbral de daño use $A_d = 0,09$

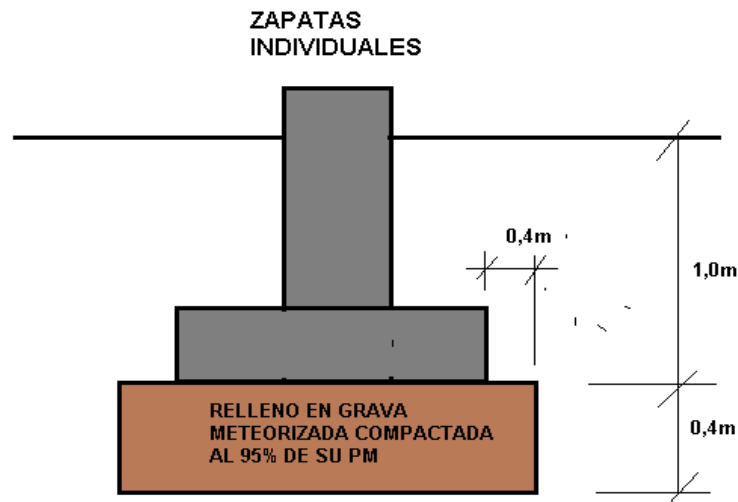
- Por tratarse de una institución educativa es difícil conceptualizar sistemas de muros pantallas o muros en mampostería estructural dado que es necesario contar con accesos y ventanas en cada una de las locaciones, además de ser usual usar luces amplias para la infraestructura, siendo esto muy restrictivo para estos sistemas. Por práctica profesional se ha venido implementando sistema porticado ya sea en concreto o metálico.
- OPCION DE CIMENTACION 1:
Se puede cimentar a una profundidad de 1,0m sobre un relleno de 40cm en grava meteorizada (afirmando) usando una capacidad portante admisible de 0,6 kg/cm². Se establece usar cimientos en zapatas puntuales; el relleno debe estar compactado al 95% de su pm y debe sobrepasar los bordes del cimiento en 40cm.
