INFORME DE LEVANTAMIENTO DE LA INFRAESTRUCTURA ELÉCTRICA DE LA INSTITUCIÓN IE SANTA TERESITA DE ALTAQUER- NARIÑO

OBJETIVO

realización del levantamiento de las redes e instalaciones eléctricas existentes en el área bajo diseño

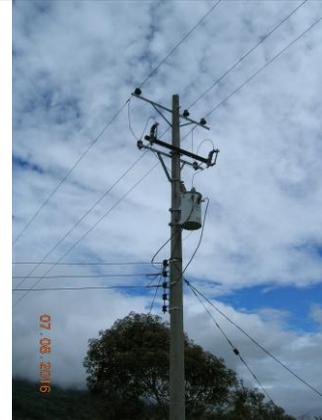
La institución cuenta con un transformador de 15 kVA bifásico, que se conecta a la red de media tensión de Cedenar, localizada en la vía principal del municipio a una de las esquinas del colegio (Fig. No 1), las coordenadas de la institución son N1°14'50.88" O 78°05'36.86"

Fig. No 1.1.1 Transformador.

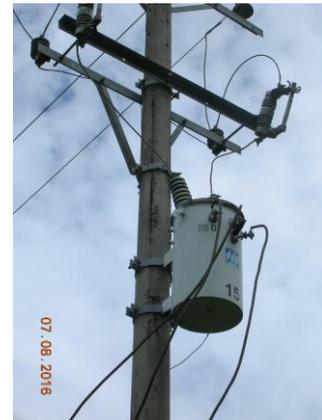
Fig. No 1.1.2 Conexión de Transformador.

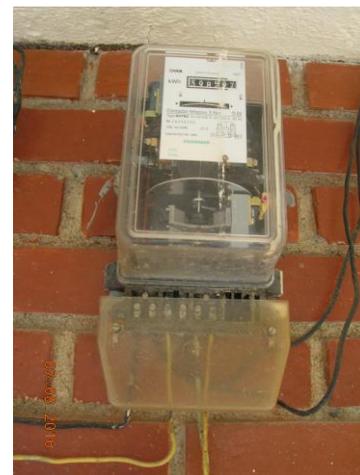
Fig. No 1.1.3 Medidor.

Se puede observar un medidor y un tablero de distribución de cuatro interruptores con unas conexiones rudimentarias y en desorden.

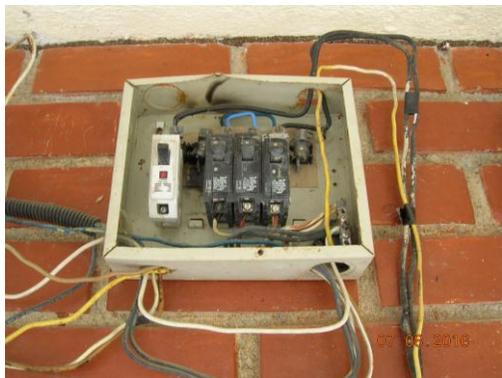
Fig. No 1.1.5 Tablero de distribución.

Para el nuevo proyecto se debe proyectar instalaciones completamente nuevas para asegurar el cumplimiento total de las Normas Técnicas actualmente vigentes, la Norma 2050 ICONTEC, el Reglamento Técnico de Instalaciones Eléctricas (RETIE) y el Reglamento Técnico de Alumbrado Público (RETILAP).

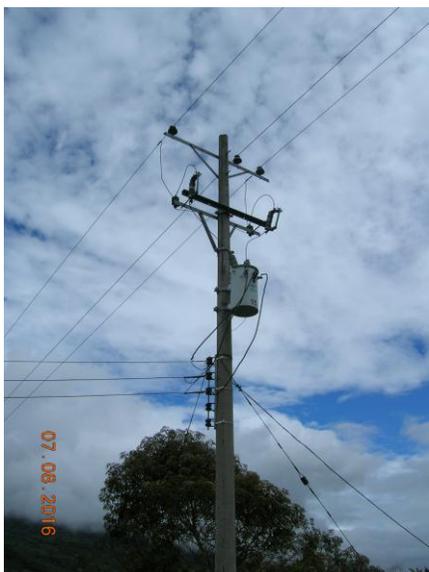
Fig. No 2.1 Red de CEDENAR media tensión.

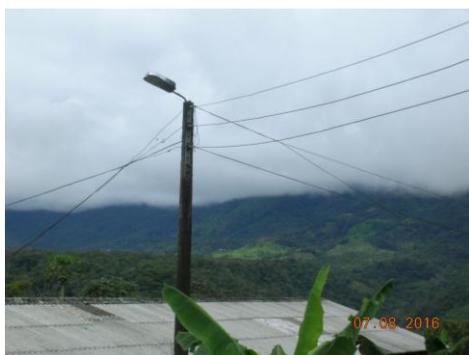
Fig. No 2.2 Red de CEDENAR baja tensión.

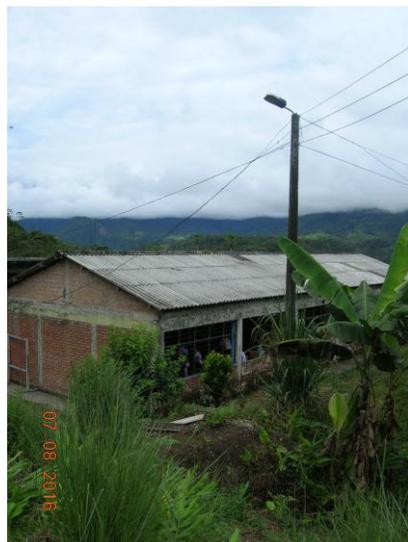
Fig. No 3.3 edificaciones del colegio, sin apantallamiento.

La institución no tiene apantallamiento en sus instalaciones.
