CONSORCIO JORNADA ÚNICA BCGIO

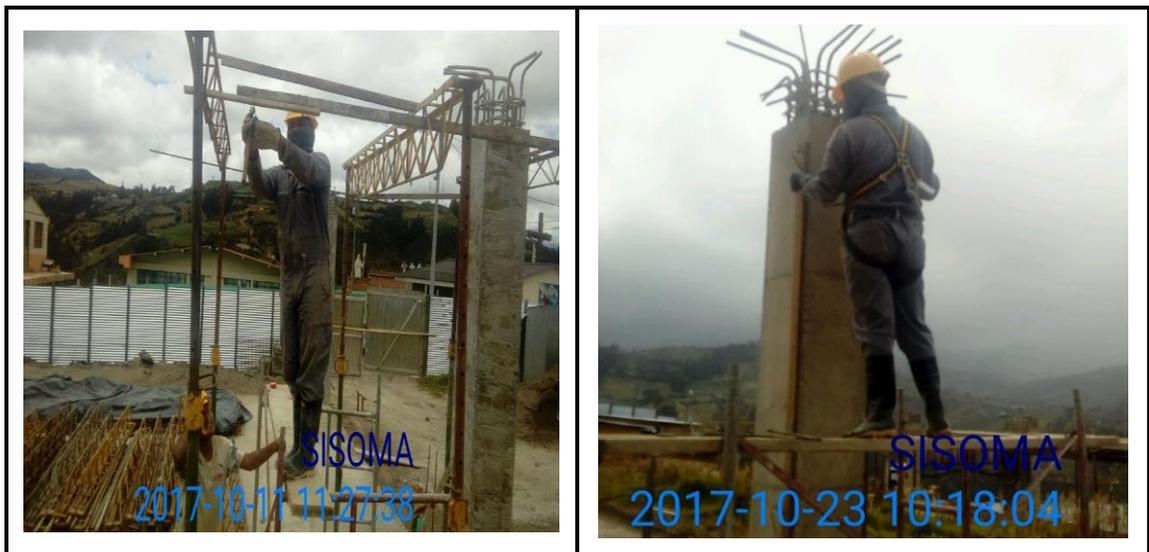
realiza entrega de nueva dotación al personal y mucho menos en las fechas estipuladas en el cronograma de actividades de este ítem. Se evidencia que los elementos de protección personal básicos (casco, overol y botas) son suministrados al personal antes de iniciar labores en el instante en que se realiza la inducción y cada 3 a 5 días se realiza inspección de dichos elementos para identificar el estado de los mismos, evaluando su condición como B (o), M (Malo) y N/A (No aplica) cuando se identifica un elemento con condición M, de acuerdo al contratista es reemplazado inmediatamente (en algunos casos no se ha realizado inmediatamente ya que no se cuenta con los EPP disponibles en obra) y se observa a los trabajadores laborando con EPP en mal estado o con unos propios porque no han realizado el cambio. Para garantizar el uso continuo de los elementos de protección personal, en el momento indicado de acuerdo a la labor realizada se tiene un auxiliar SISO de obra que está permanentemente observando el personal y de ser necesario realizando las recomendaciones a que den lugar. Cabe resaltar que algunos de los trabajadores no cuentan con cascos certificados y/o con todos los EPP completos. En algunas ocasiones se hizo entrega de botas de seguridad en tallas de 3 a 5 mayores a la talla del trabajador. En algotra ocasión se observó entrega de botas sin puntera de seguridad, lo cual no es permitido.

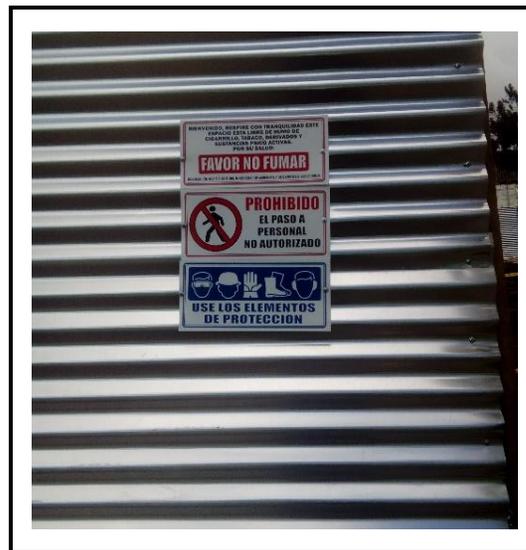
- Se deberá realizar señalización de las áreas de trabajo donde se requiera el uso obligatorio de elementos de protección personal específicos, por medio de pictogramas. en obra se cuenta con señalización de uso de EPP en zona de entrada de la obra, con todos los pictogramas establecidos en el PMA al igual que en zona de oficinas, dicha señalización no se encuentra en todas las zonas de trabajo del personal.

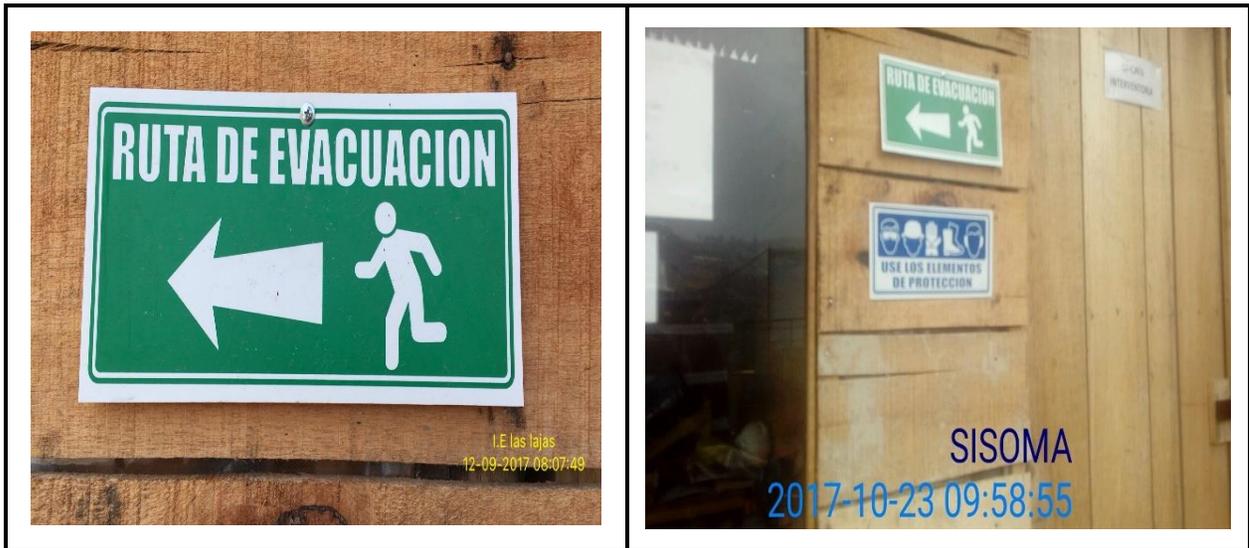
- Se deberá conformar la brigada de emergencias y realizar al menos un simulacro de emergencias y atención de las mismas, con identificación de puntos de encuentro, rutas de evacuación y evaluación de desempeño de la brigada. En este aspecto nunca se conformó la brigada de emergencias, aunque se contaba con identificación de rutas de evacuación, salida de emergencia y punto de encuentro.

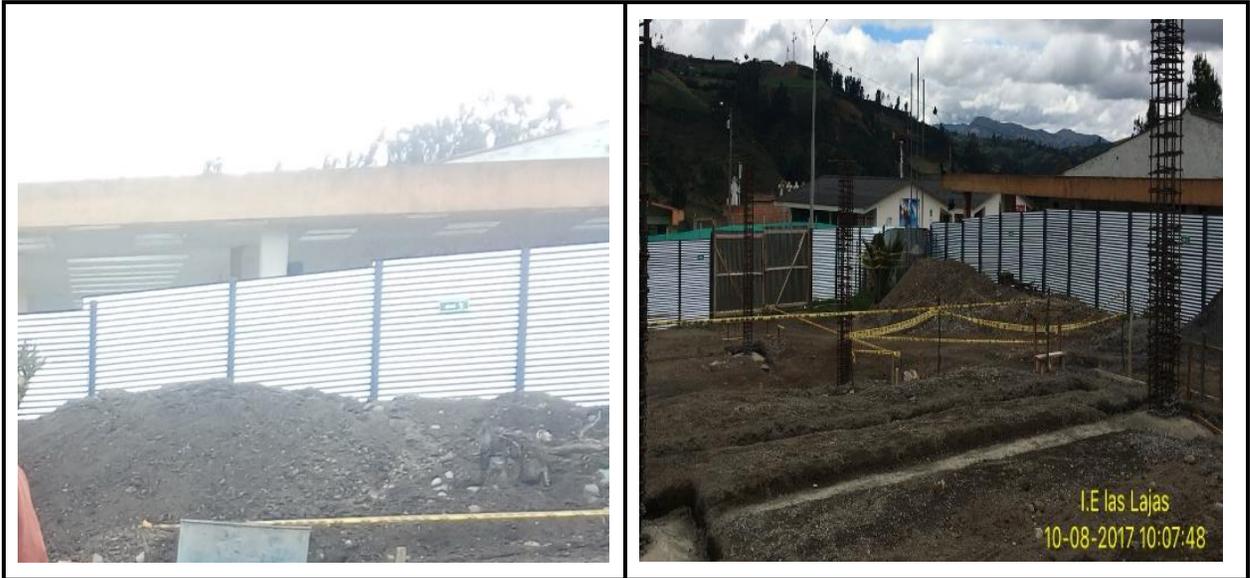
- Se deberá demarcar y aislar durante la ejecución de la obra, el área a intervenir para el control de contaminación, la disposición adecuada de residuos y el control de los corredores para el retiro e ingreso de materiales. Este ítem se puede decir que se da cumplimiento con el cerramiento de la obra con láminas de zinc para

aislarla de estudiantes y personal no autorizado. En esta obra se dispuso de una entrada exclusiva para corredores para ingreso y retiro de materiales.

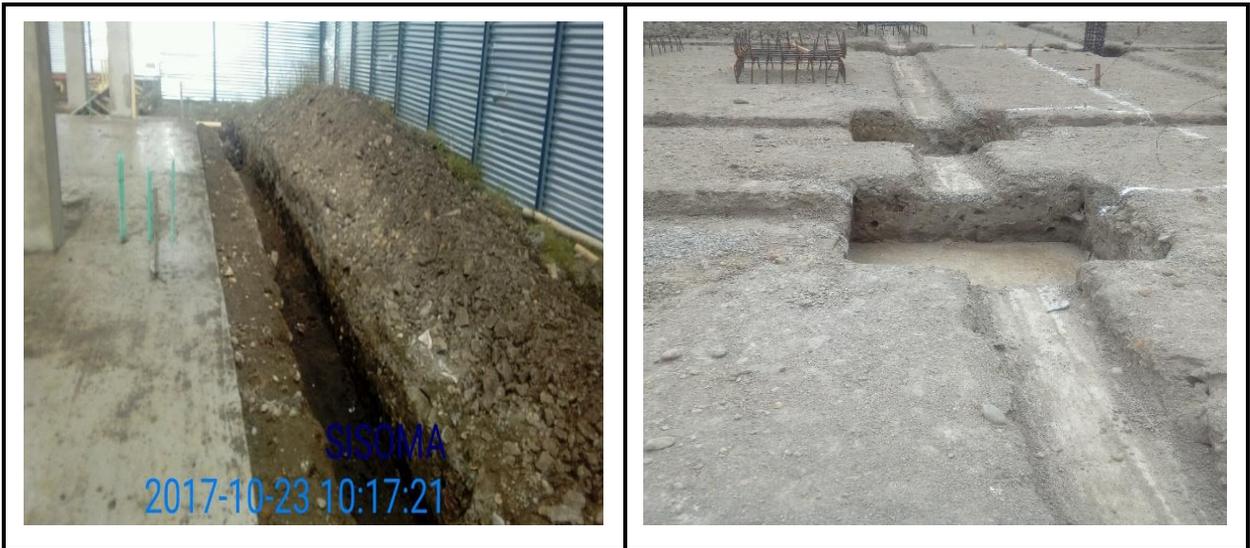
- Se deberán demarcar los límites de las excavaciones con elementos como estacas, repisas, cintas, conos, banderines, entre otros. En la mayoría de visitas no se observó excavaciones delimitadas .

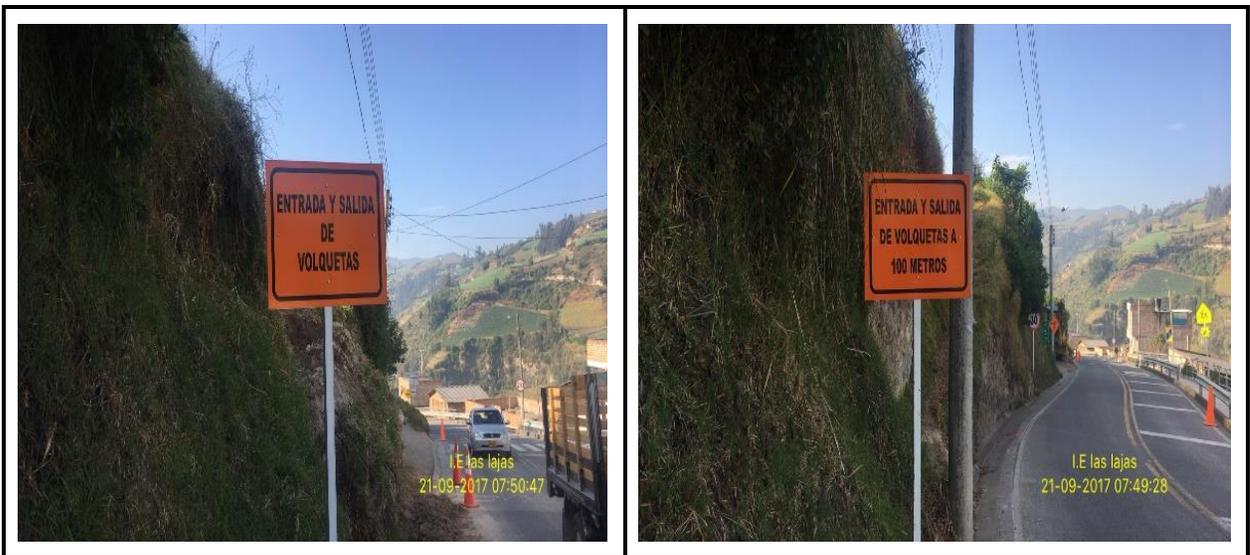
- Antes y después del sitio de depósito, se deberá implementar la señalización respectiva con avisos de entrada y salida de vehículos. Se da cumplimiento a este ítem con la implementación del PMT, en el cual se instaló señalización de entrada y salida de volquetas.

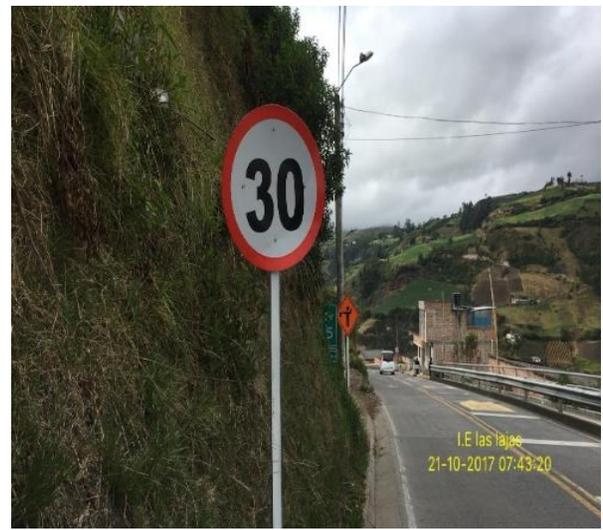
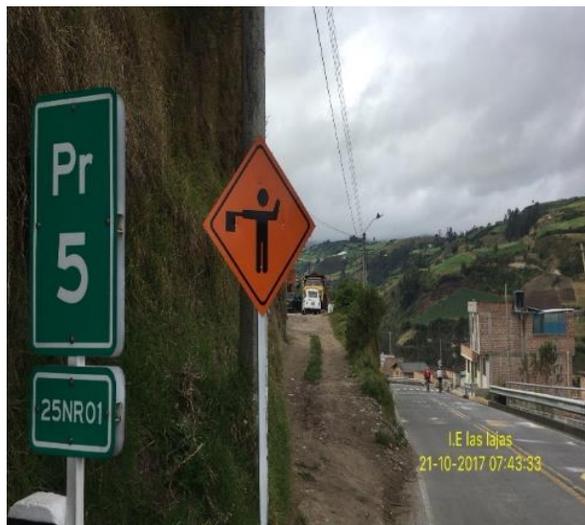
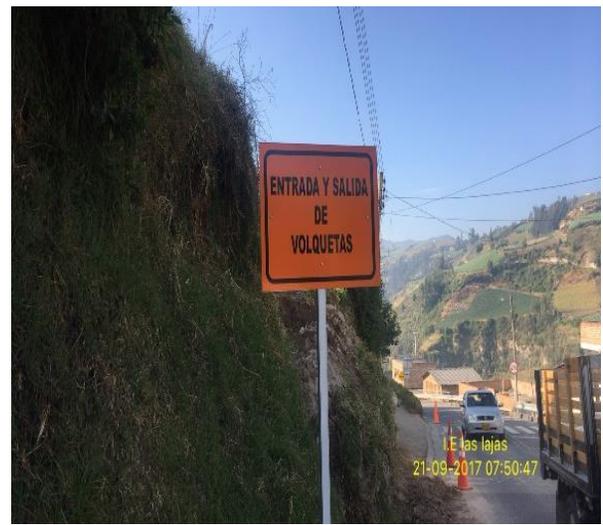
- Para minimizar el riesgo de accidentalidad, la empresa acordará con las alcaldías, un sistema de señalización de las vías que utilice y realizará un programa de sensibilización del riesgo a ser llevado a cabo en las viviendas cercanas a dichas vías. Se dio cumplimiento a este ítem con el diseño del PMT el cual se implementó casi en su totalidad excepto por la labor del paletero.
- Se deberá respetar la señalización establecida en las vías perimetrales, las cuales son básicamente la ruta de ingreso y salida, velocidad máxima, paso peatonal, ciclo rutas y parqueo. Se dio cumplimiento a este ítem con el diseño del PMT el cual se implementó casi en su totalidad excepto por la labor del paletero. se observa instalación de señales del PMT en ambos sentidos de la vía, dichos letreros corresponden a: Entrada y Salida de volquetas a 100 metros, Paletero,

Velocidad máxima 30 km/h, Entrada y salida de volquetas. Se evidencia registro de inspección de dichas señales en el cual solo se diligencia número de señales instaladas, y no su estado y en este caso la señal del palettero se encuentra rayada y torcida, entrada de volquetas a 100 metros esta golpeada en una esquina. No se cuenta con palettero, no se tiene la dotación para el personal que realice dicha actividad y por ende no se están realizando labores de orientación y control de circulación vehicular y peatonal, cabe resaltar que en esta I.E no se cumple con lo señalado en el PMT, ya que la entrada de maquinaria no es la señalada en el plano y los letreros de la zona norte a sur están ubicados en la acera contraria.

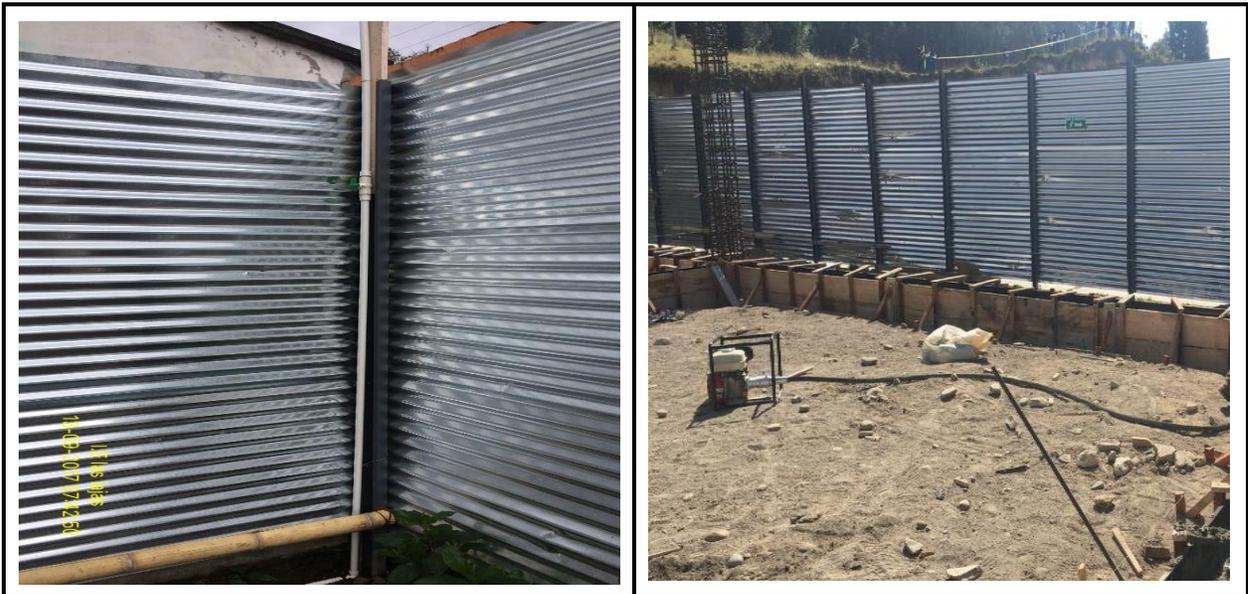
- En el desarrollo de la obra se deberán identificar las áreas que requieran de señalización informativa, preventiva y restrictiva, e instalar los avisos correspondientes. Se observó señalización del extintor, botiquín, camilla de emergencia, riesgo eléctrico, rutas de evacuación, punto de encuentro, prohibido fumar, prohibido el paso a personal no autorizado y uso obligatorio de EPP, entre otras.

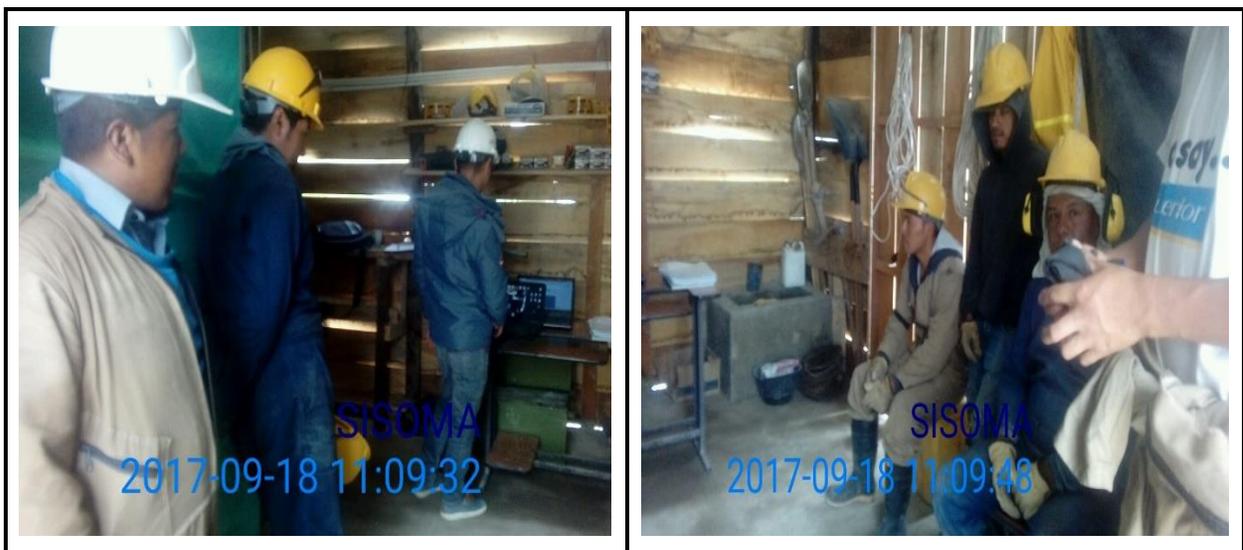
- Se debe hacer énfasis en la prohibición ilegal de actividades como la tala y quema con el fin de proteger la vegetación del área y por ende la fauna silvestre allí presente, así como denunciar estos eventos que van en detrimento del ambiente y los ecosistemas. Se realizó una charla sobre tala y quema de árboles en uno de los meses de ejecución del proyecto.

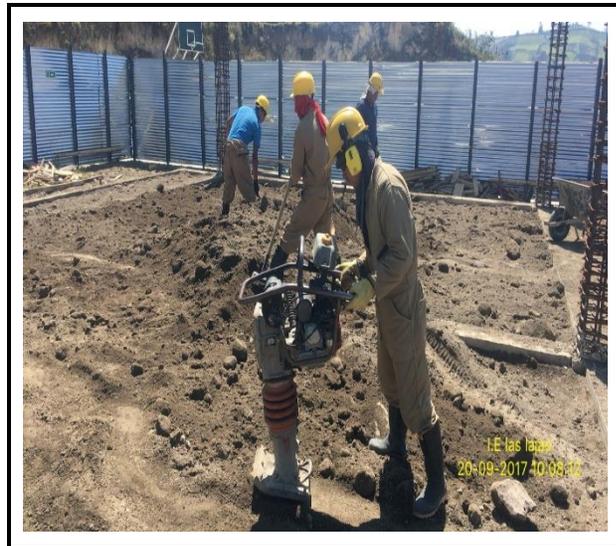
El material debe llevarse en el menor tiempo posible hacia la zona de disposición, con el propósito de evitar problemas de movilidad, ocupación de lugares destinados a otros usos, transporte o difusión de partículas y en general todo tipo de conflictos con las actividades críticas para la programación de las obras. No se dio cumplimiento a este ítem, pero cabe señalar que el material no afectaba la movilidad dentro de la obra y en parte se utilizó para compactación.

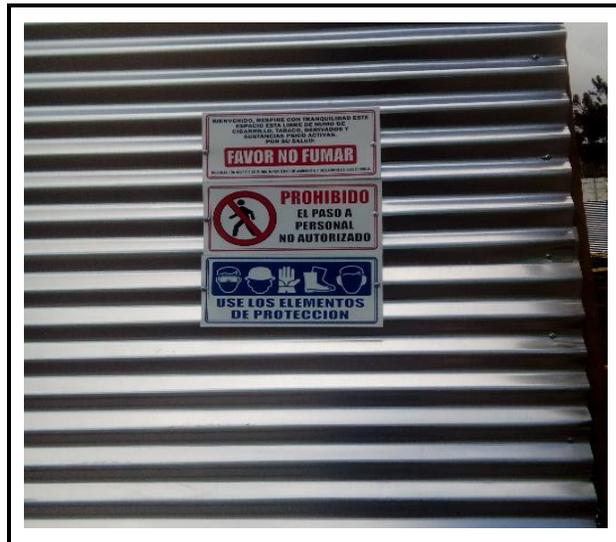
- Se hará uso de los elementos de protección personal establecidos. ok
- Se prohíbe fumar cerca de sitios de almacenamiento, ni en ningún lugar dentro de la obra. Solo se observó letrero de prohibido fumar en la puerta de ingreso a la obra.

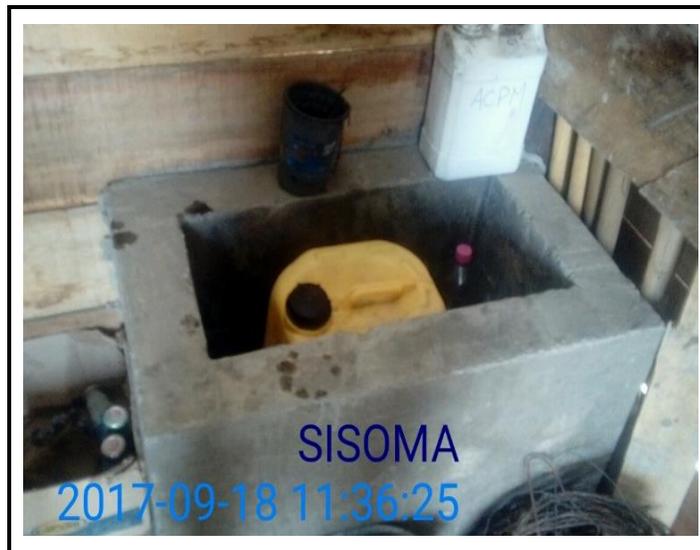
Para evitar derrames de combustible o de productos químicos se construyó un dique para almacenar dichos elementos, el cual es pequeño para tal fin.

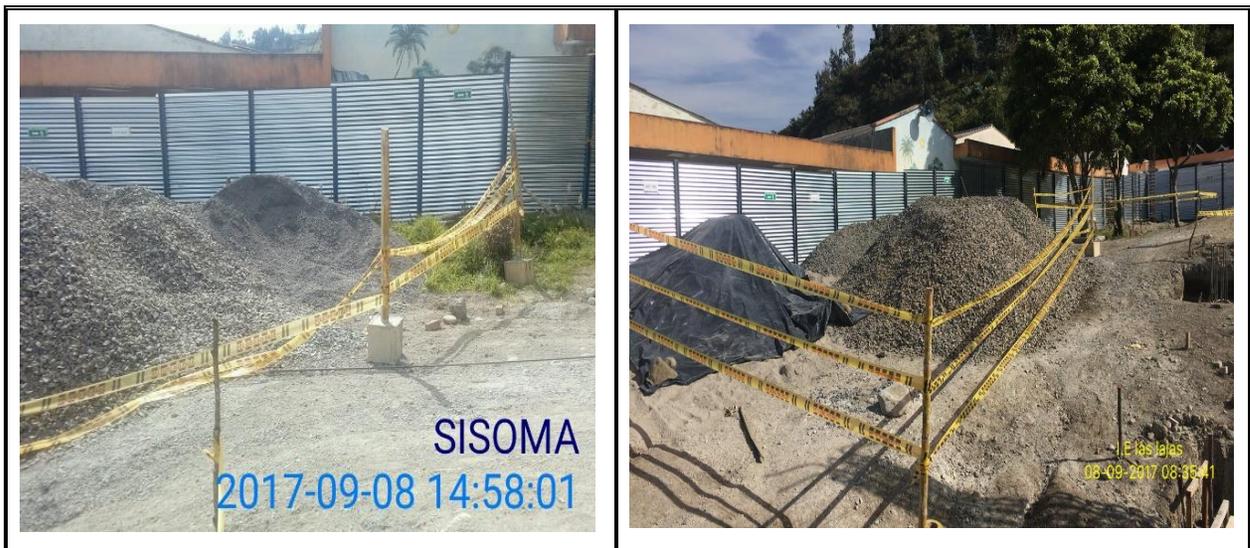
- Almacenar los agregados y materiales de playa en compartimientos independientes y cubrir los cúmulos de agregados y todo material de construcción que pueda generar material particulado. No todo el material está cubierto.

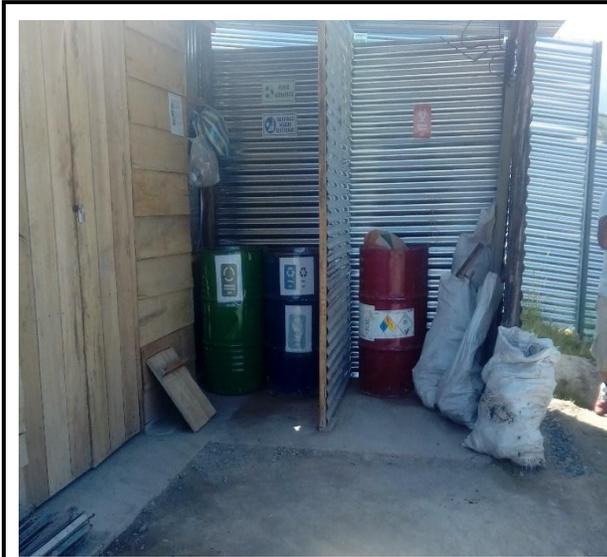
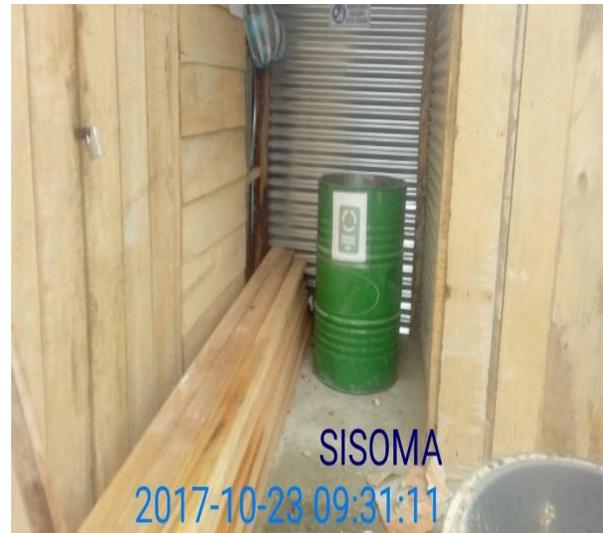
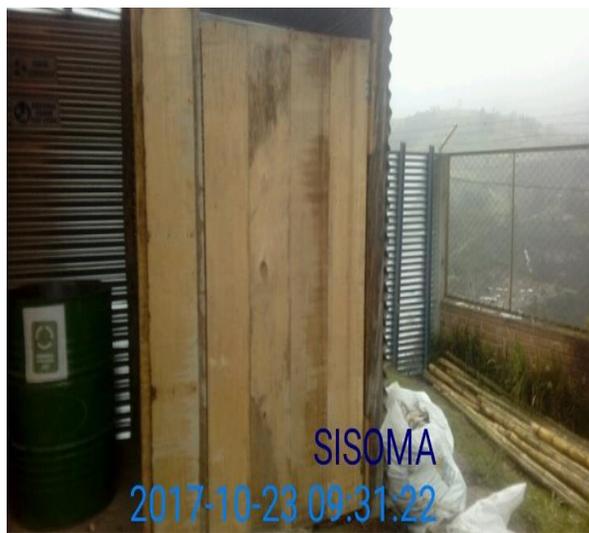
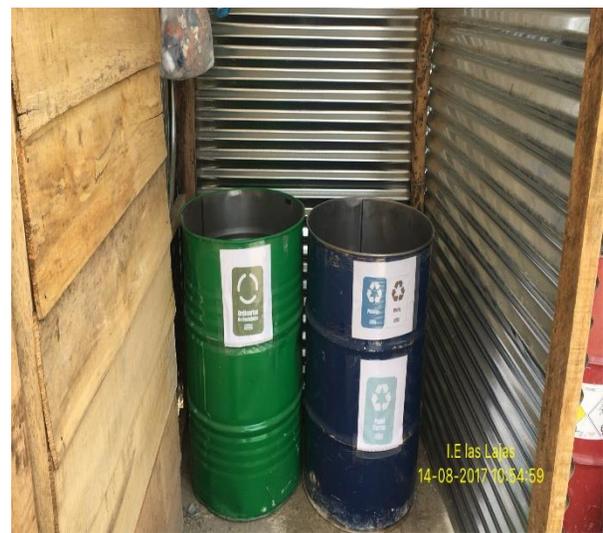
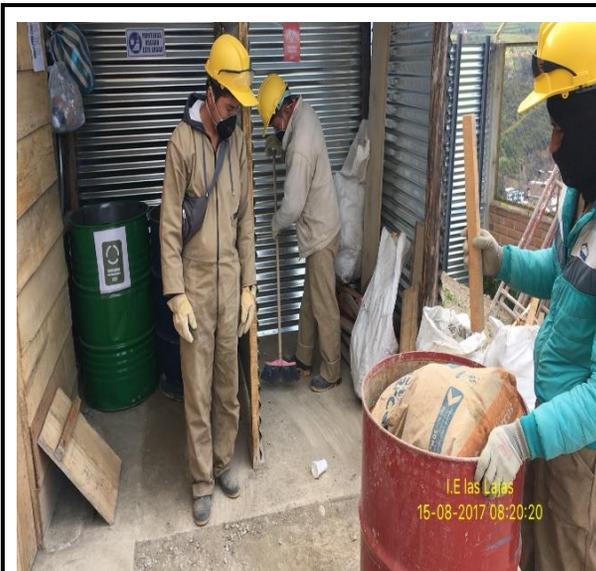
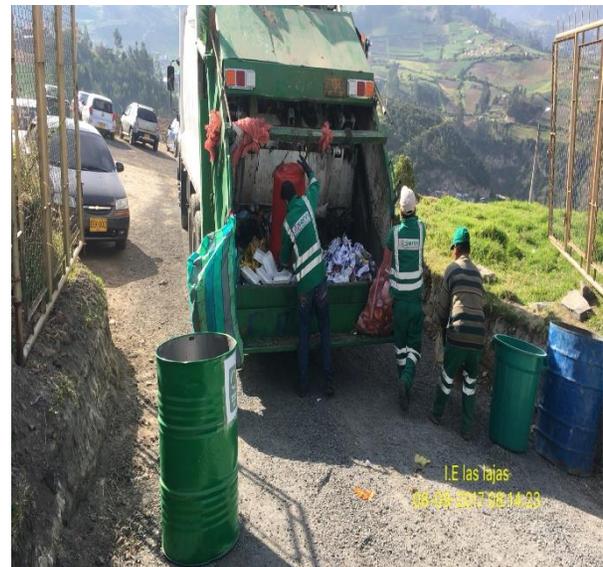
En este campo se observa instalación de punto señalado con el letrero PUNTO ECOLOGICO, el cual cuenta con 3 recipientes metálicos de 55 galones volumen, los cuales están pintados con los colores característicos de los tipos de residuos a recolectar que son papel-cartón en recipiente gris, recipiente azul (plástico-vidrio) y residuos ordinarios en recipiente verde, dichos recipientes inicialmente no se encontraban rotulados, pero posteriormente se asigna la señalización de cada uno de los tanques la cual se ha deteriorado y no ha sido mejorados. No se da cumplimiento total a lo estipulado en el PMA ya que se indica q los recipientes deberán ser plásticos de 55 galones y diferenciadas con el código de colores indicado (6 colores). Además, en el caso de la chatarra y la madera, se almacenarán en un área delimitada y protegida contra la lluvia, con su respectiva identificación, la madera se encuentra delimitada e identificada pero no está protegida contra la lluvia, la chatarra se almacena sin ningún tipo de delimitación ni identificación. Se cuenta con una caneca de color rojo para disposición de residuos peligrosos, durante varios meses no se contaba con puerta en la zona de disposición de residuos peligrosos. En algunos meses se entregó bolsas de cemento a la empresa recicladores de Ipiales SAS quien entregó un certificado de aprovechamiento de dicho

material a nombre de la empresa CICH, no se evidenciaron más actividades de reciclaje de los residuos, por lo cual la separación de estos era inaprovechable ya que todos los residuos eran dispuestos en el mismo camión de la basura.

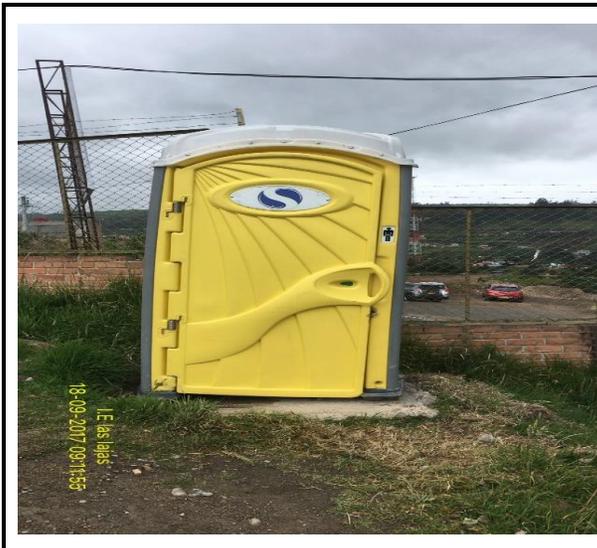
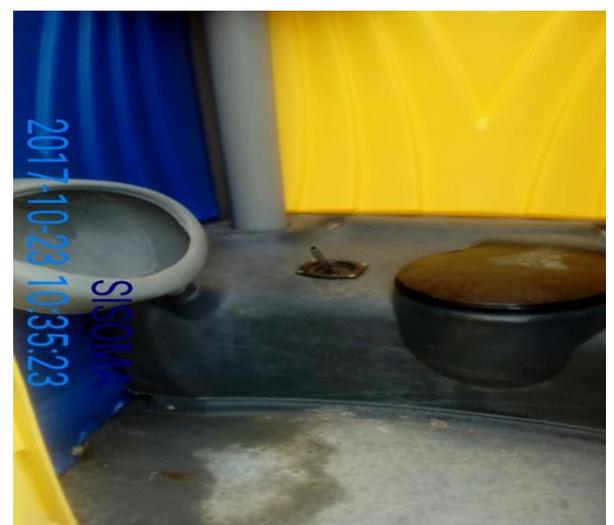
- En principio se contará con unidades sanitarias móviles con un gestor autorizado para prestar este servicio. Los baños recibirán mantenimiento manual y aseo periódico con el fin de garantizar unas condiciones óptimas de funcionamiento. El número de unidades sanitarias deben corresponder a uno por cada 15 personas. Se instaló una unidad sanitaria portátil, sin tener en cuenta a las mujeres que puedan presentarse en la obra, por ende, el baño era de uso mixto, al presentarse más de 15 personas en obra se solicitó la instalación de una nueva unidad sanitaria tal como se indica en este ítem y no se realizó. La misma empresa que suministra la unidad se encarga del mantenimiento semanal mediante bombeo y transporte en tanque. A pesar de dichos mantenimientos la batería sanitaria se observa en malas condiciones de higiene por lo que se ha solicitado al contratista incluir dentro de las jornadas de orden y aseo la limpieza de dicha unidad, se observa que se instala papeleras, pero se sigue observando en malas condiciones de aseo. Se solicitó instalar lavamanos para higiene del personal que utiliza el baño, para lo cual se dio la alternativa de disponer de gel antibacterial, sin embargo, la unidad no cuenta con dotación de papel higiénico y no se cuenta con el gel antibacterial para higiene de las manos solo contó con dicha dotación un tiempo mínimo, por lo cual se solicitó la instalación del lavamanos.

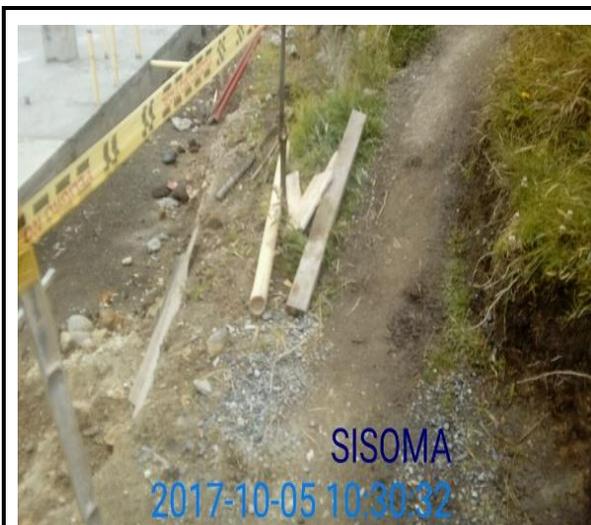
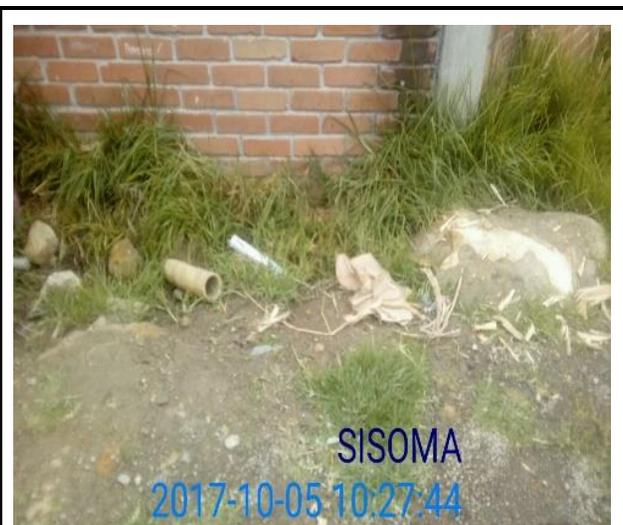
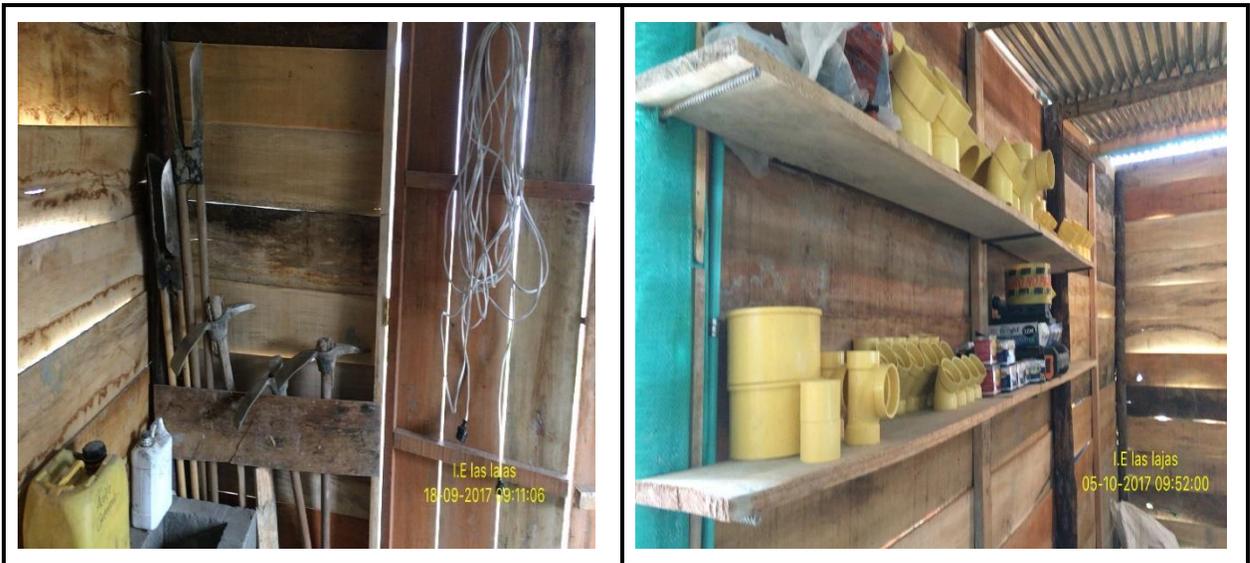
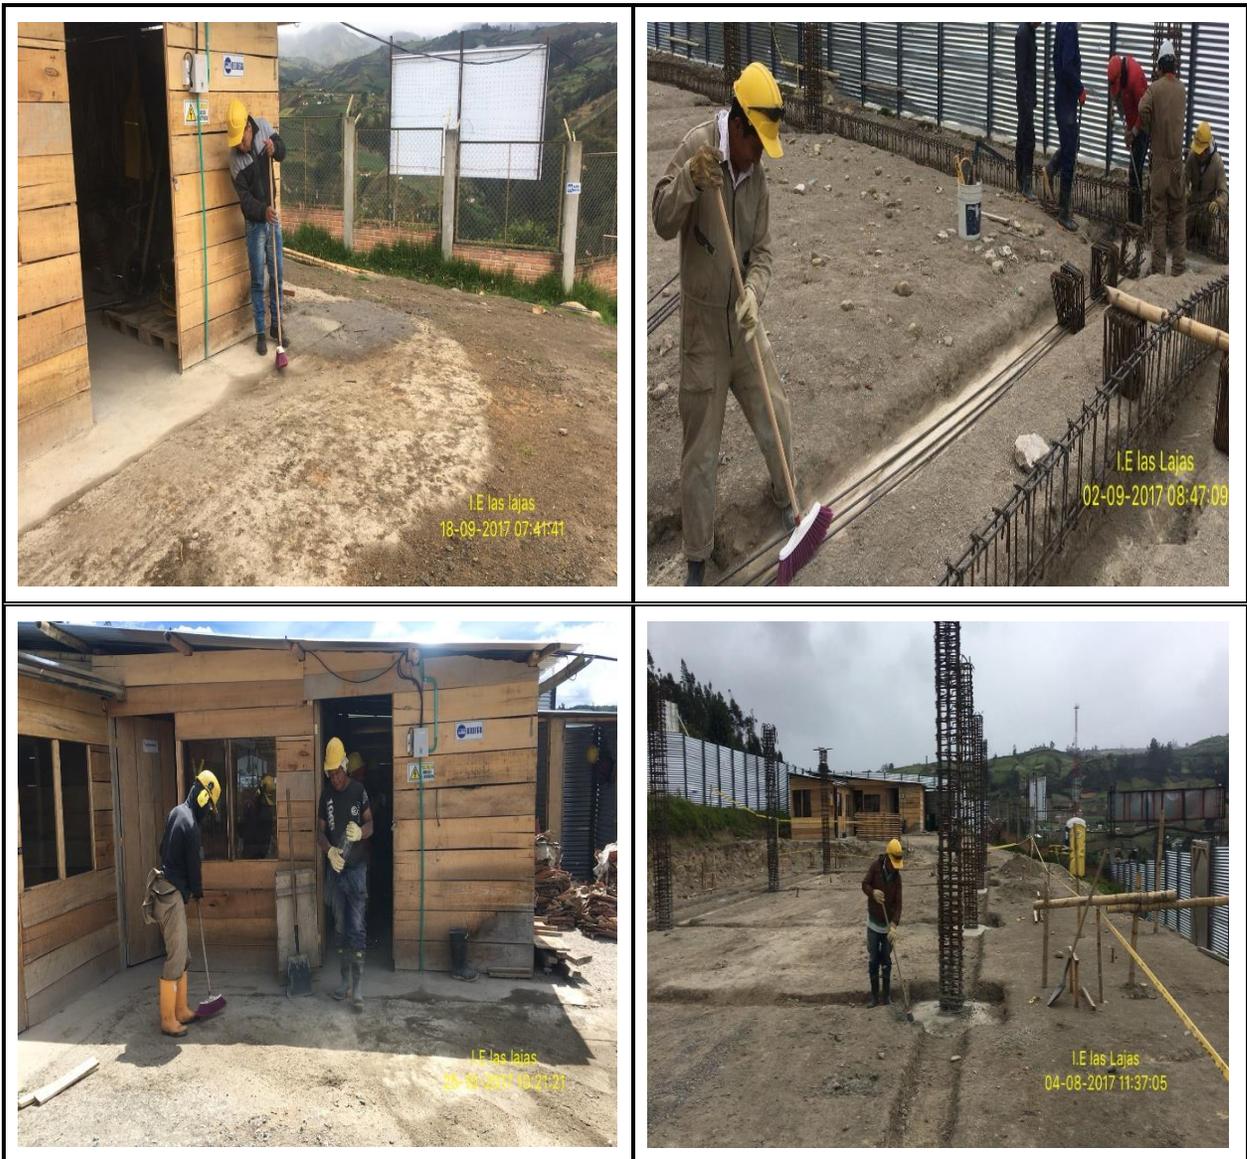
- Diariamente, después de culminada las actividades propias de las obras, se deben realizar campañas de orden y aseo del sitio de la obra; esto incluye manejo de escombros, materiales, herramientas, equipos y elementos varios. Se observa que no se dió cumplimiento a esta actividad ya que se observan las diferentes áreas de la obra en malas condiciones de aseo, se observan retazos de material distribuidos en las diferentes zonas de la obra. Toda la herramienta queda guardada y ordenada al finalizar las labores.

- Los escombros de la obra, que se dejen temporal, deben quedar acopiados en un sitio adecuado, apilado y tapado con plástico o lona impermeable, así mismo los materiales de construcción (arenas y gravas). No se está dando cumplimiento porque no se dejan cubiertos dichos materiales.

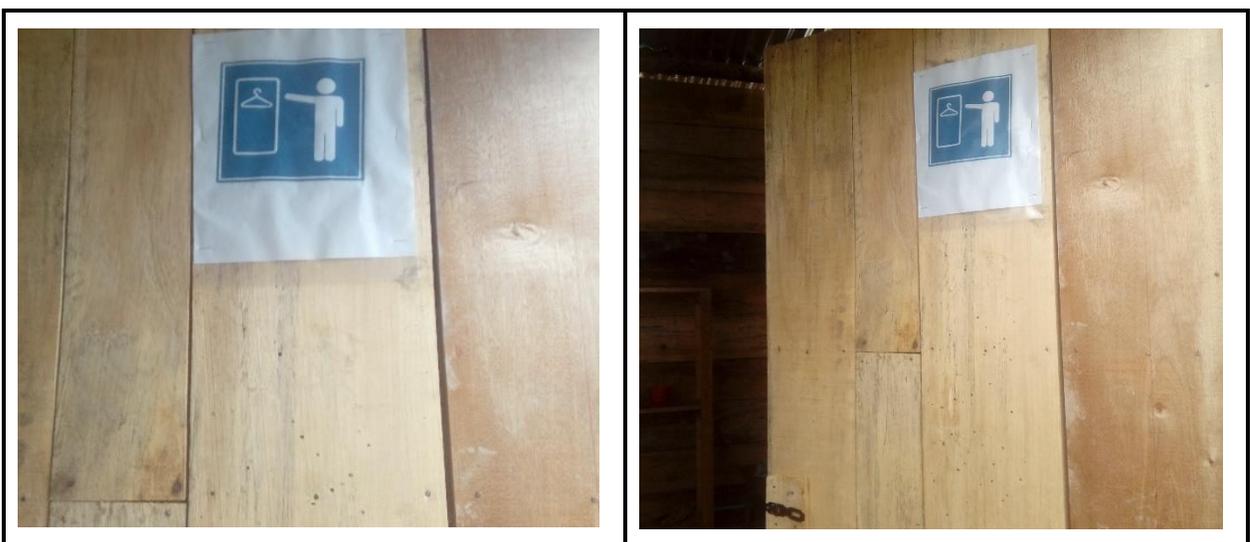
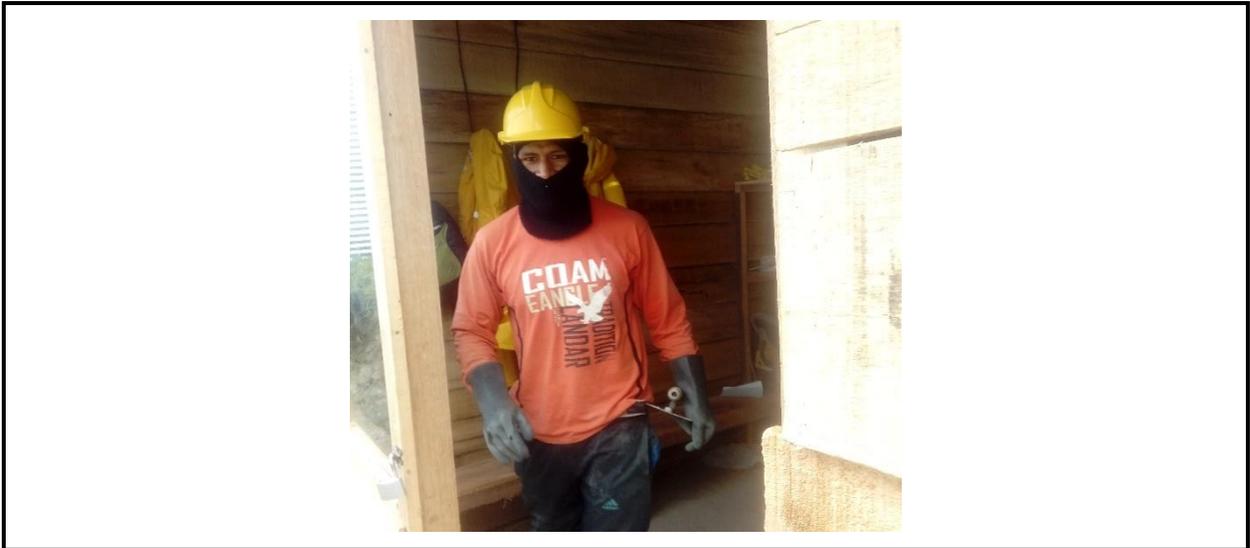
En las visitas realizadas a obra se observa que existe zona de alojamiento del personal o vestier, el cual no está construido en material que se indicó anteriormente sino en madera, sin aislamiento y no es cerrado, no se observa zona de comedor, sin embargo, se considera que el vestier de tamaño adecuado y que es funcional, aunque en los últimos meses con el aumento de personal ya era un poco incómodo para los trabajadores.

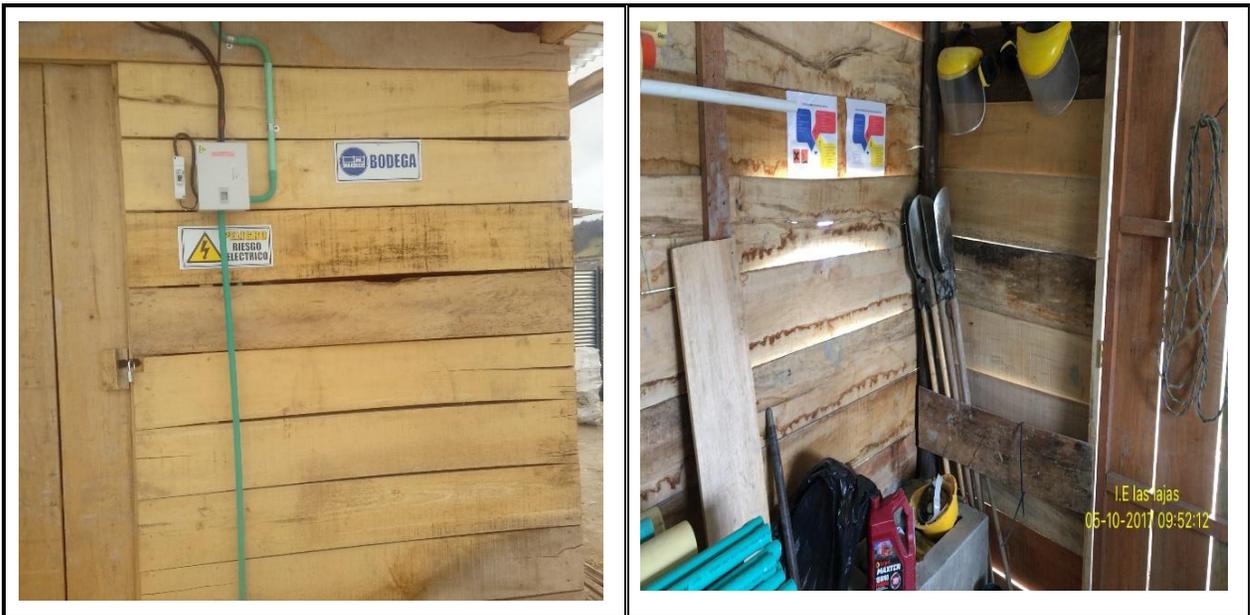
De acuerdo al PMA se debe contar con zona de acopio de material que no puede estar a la intemperie por lo cual se debe disponer de una caseta prefabricada que servirá de almacén de dichos materiales, por tal motivo en la obra se encuentra una bodega para cumplir con este requisito.

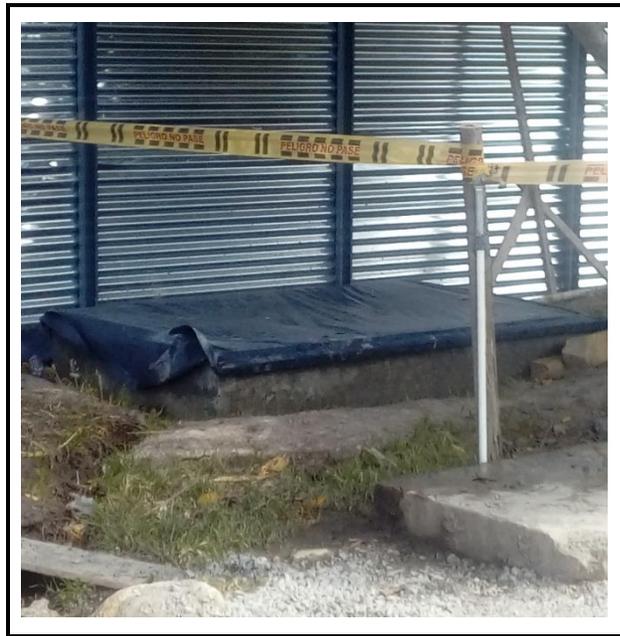
En la obra se cuenta con una poceta para cilindros la cual cuenta con cubrimiento lo cual evita proliferación de vectores.

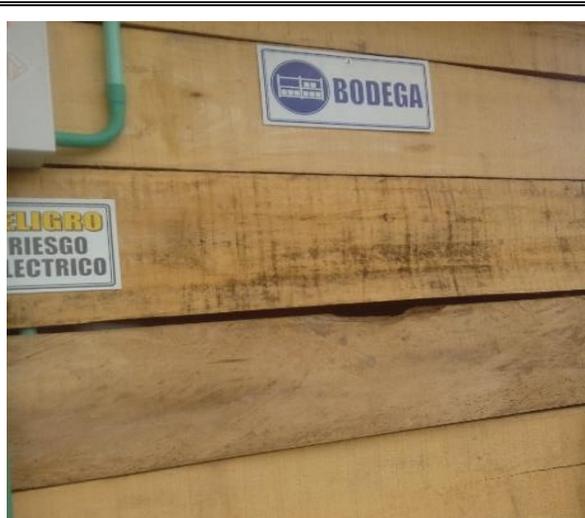
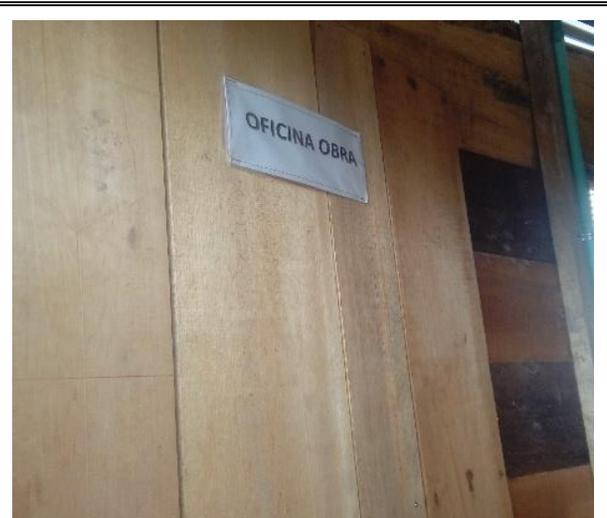
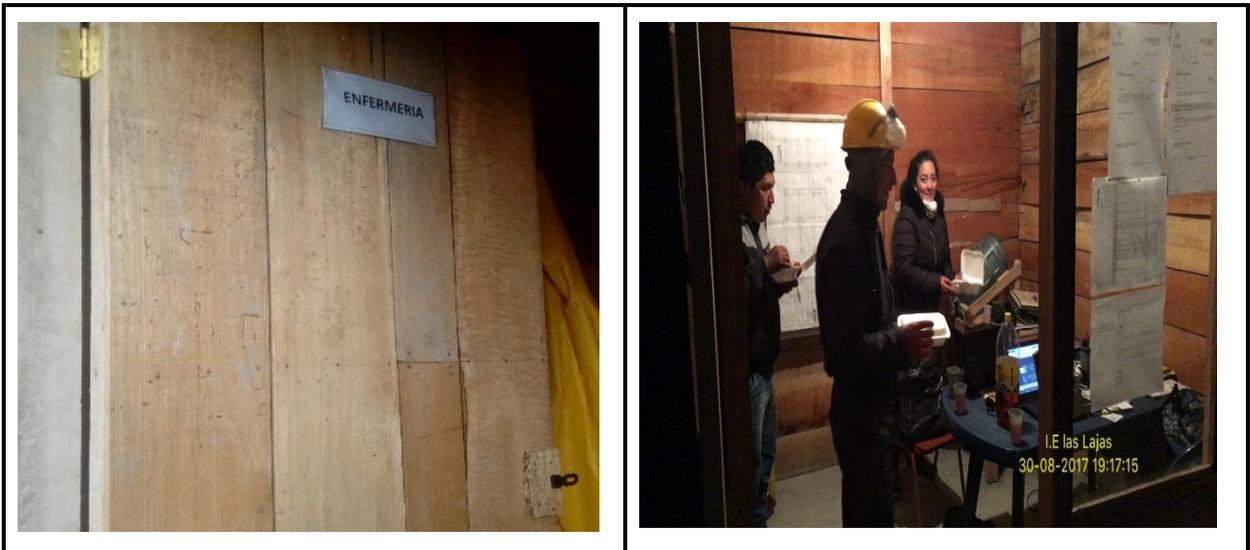
La obra cuenta con oficina de residente de obra, oficina de residente de interventoría, enfermería, vestier y bodega, la enfermería está dotada con camilla de emergencia, y botiquín, y en la parte exterior de esta se encuentra dispuesto el extintor.

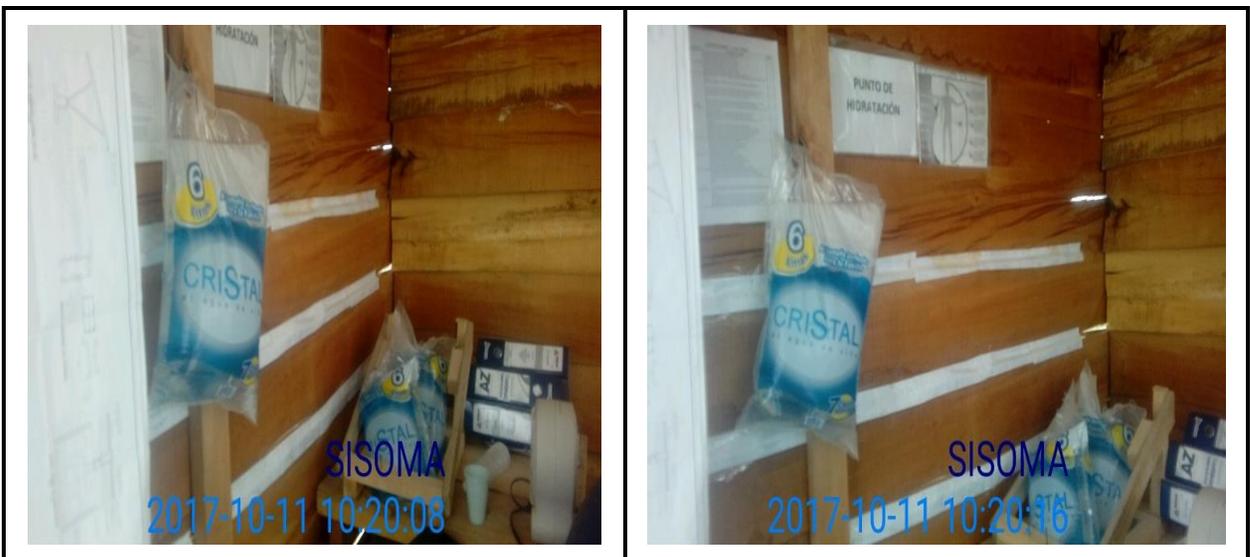
Se cuenta con instalación de punto de hidratación y se observa con suministro de agua de forma constante en este mes. Se encuentra en zona de vestier del personal y con su debida señalización.

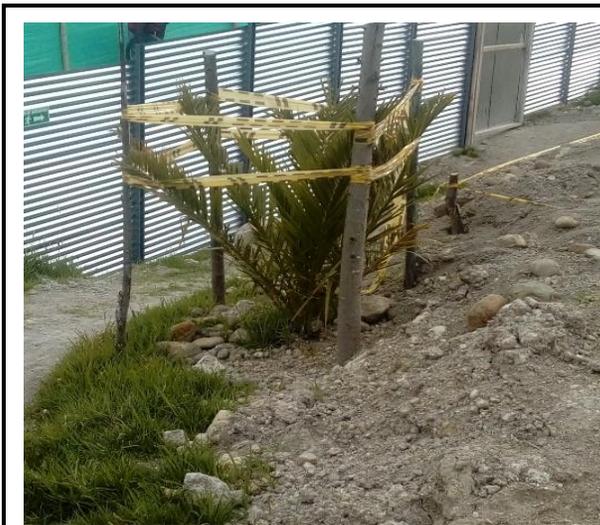
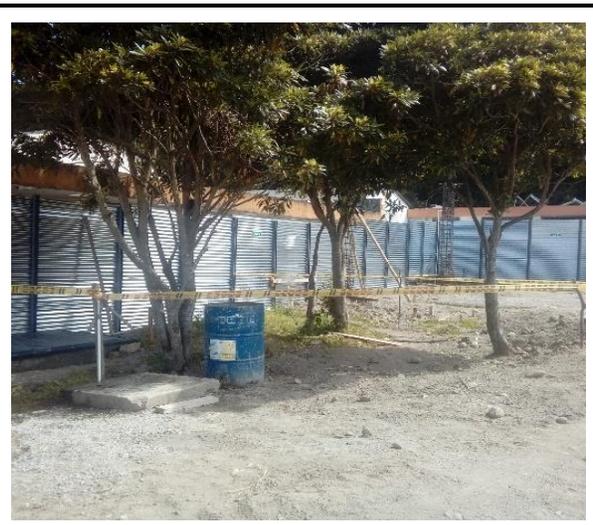
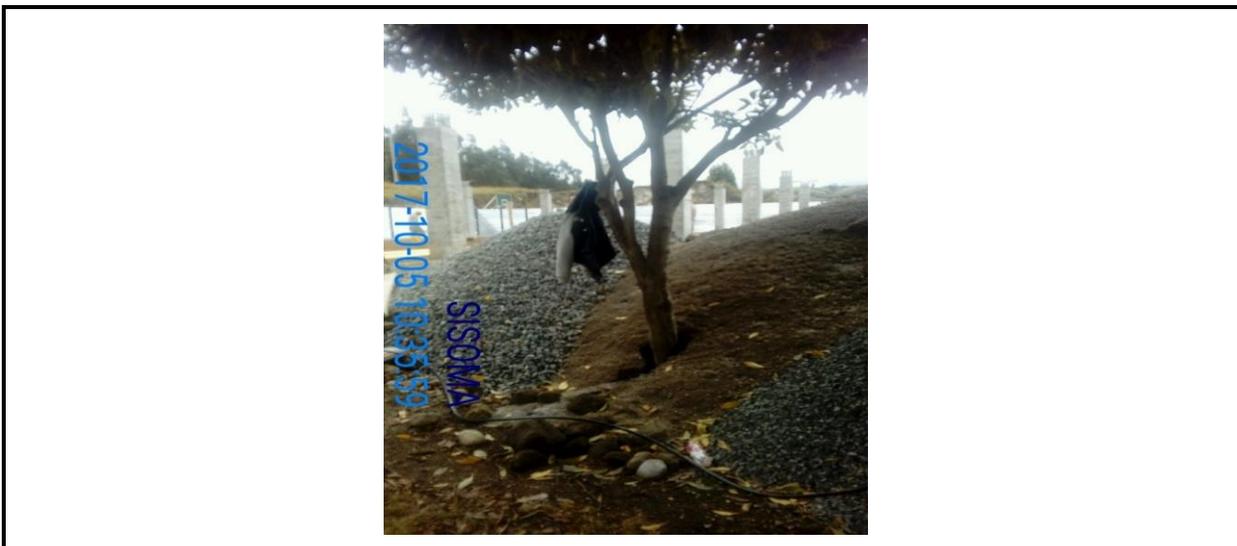
En este proyecto se observan especies vegetales, las cuales están demarcadas con cinta de seguridad para evitar sean maltratadas, cabe resaltar que no se les dá mayor cuidado a las mismas, e incluso en un mes se observa disposición de material encima de algunas especies.
