CONSORCIO JORNADA ÚNICA BCGIO

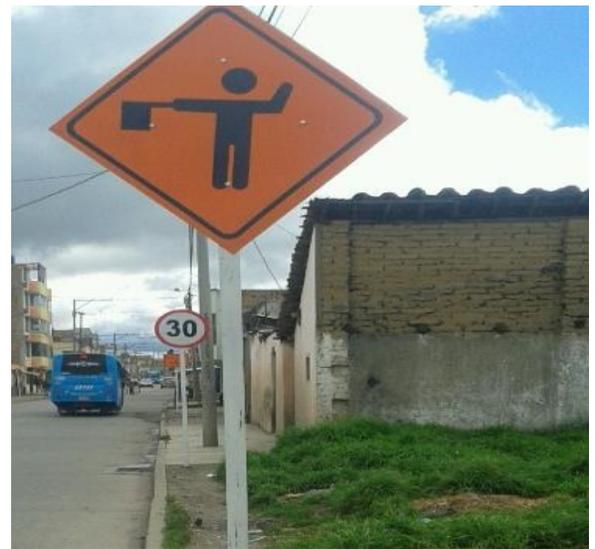
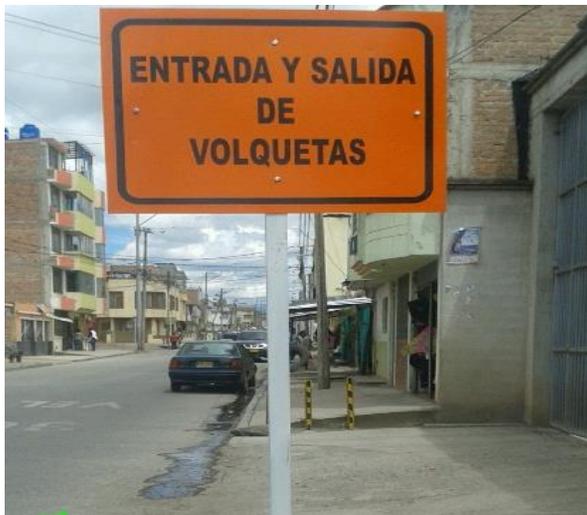
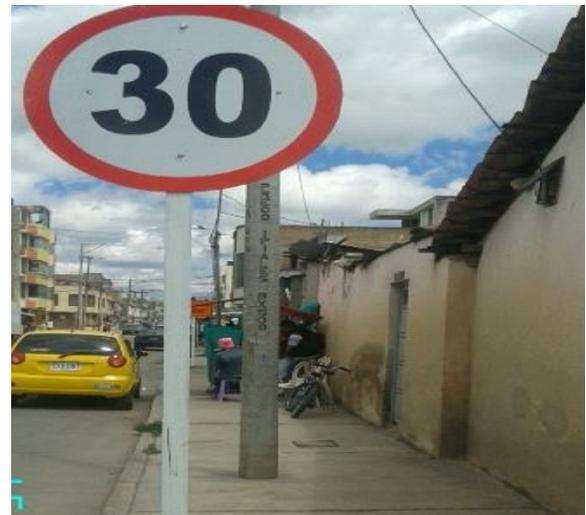
- Diseñar e implementar un plan de señalización y movilización, dichos ítems están en todo el transcurso del proyecto, se da cumplimiento con el Plan de Manejo de Tránsito (PMT) diseñado e implementado en cada institución, sin embargo, la parte de paleteros nunca se implementó, ya que no se capacito al personal para esta labor, no se entregó dotación como es el caso del chaleco reflectivo a la persona que desempeñara esa función y no se ubicó personal en zona adecuada para impartir medidas de seguridad para vehículos y peatones. En los últimos meses se hurtaron una de las señales la cual no ha sido repuesta.

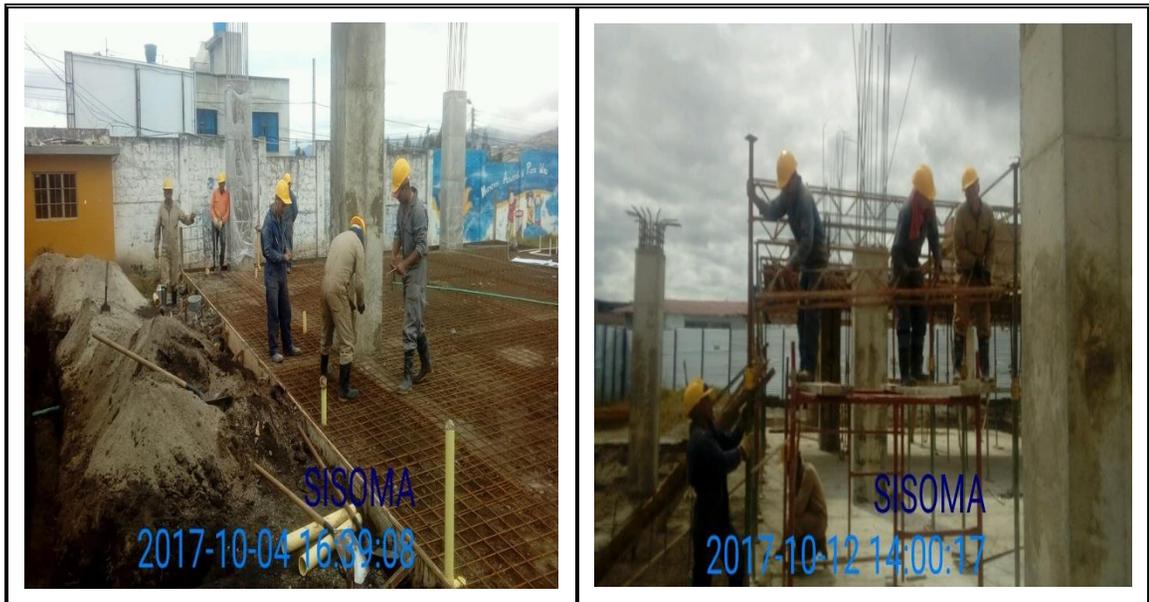
trabajadores está roto y/o deteriorados los cierres, las botas de varios trabajadores se encuentran rotas, las gafas de protección se han dañado, o se han rayado o se han perdido y no se reemplazaron de forma inmediata ni a todo el personal. No se realiza entrega de nueva dotación al personal y mucho menos en las fechas estipuladas en el cronograma de actividades de este ítem. Se evidencia que los elementos de protección personal básicos (casco, overol y botas) son suministrados al personal antes de iniciar labores en el instante en que se realiza la inducción y cada 3 a 5 días se realiza inspección de dichos elementos para identificar el estado de los mismos, evaluando su condición como B (o), M (Malo) y N/A (No aplica) cuando se identifica un elemento con condición M, de acuerdo al contratista es reemplazado inmediatamente (en algunos casos no se ha realizado inmediatamente ya que no se cuenta con los EPP disponibles en obra) y se observa a los trabajadores laborando con EPP en mal estado o con unos propios porque no han realizado el cambio. Para garantizar el uso continuo de los elementos de protección personal, en el momento indicado de acuerdo a la labor realizada se tiene un auxiliar SISO de obra que está permanentemente observando el personal y de ser necesario realizando las recomendaciones a que den lugar. Cabe resaltar que algunos de los trabajadores no cuentan con cascos certificados y/o con todos los EPP completos. En algunas ocasiones se hizo entrega de botas de seguridad en tallas de 3 a 5 mayores a la talla del trabajador. En algotra ocasión se observó entrega de botas sin puntera de seguridad, lo cual no es permitido, por ejemplo en noviembre ingresaron 2 vigilantes nuevos, a los cuales se les entrego overol y botas de caucho punta de acero, uno de ellos indica que calza 37 y las botas entregadas son numero 41, por lo cual no las utiliza.

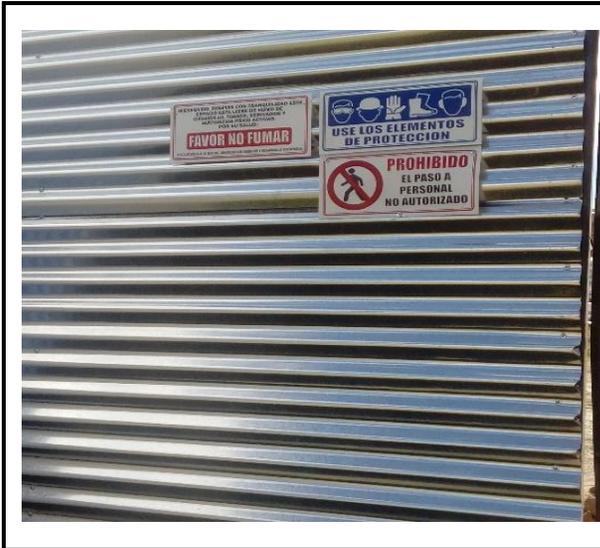
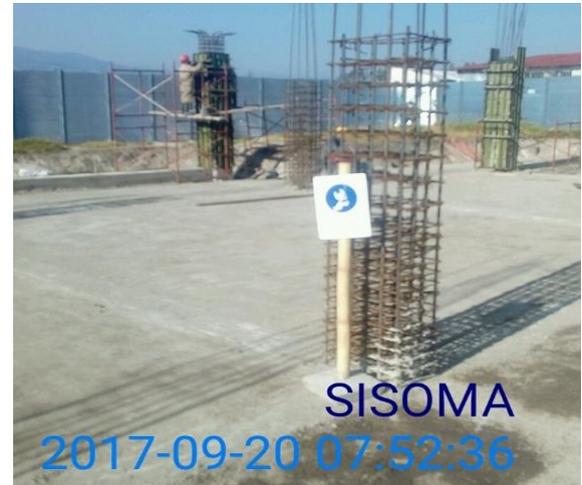
- Se deberá realizar señalización de las áreas de trabajo donde se requiera el uso obligatorio de elementos de protección personal específicos, por medio de pictogramas. en obra se cuenta con señalización de uso de EPP en zona de vestier en la cual se identifica uso de casco, uso de gafas y uso de protección auditiva no todos los pictogramas establecidos en el PMA y en la puerta de entrada a obra se observa señalización con los pictogramas que se establecen en el PMA y en un Área de trabajo, dicha señalización no se encuentra en todas las zonas de trabajo del personal.

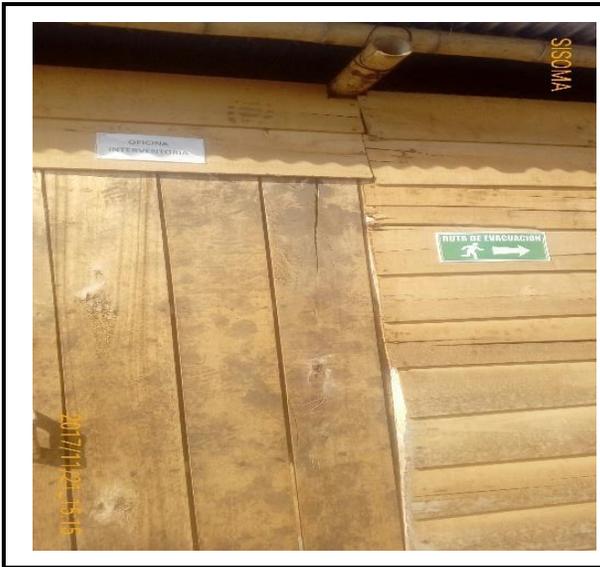
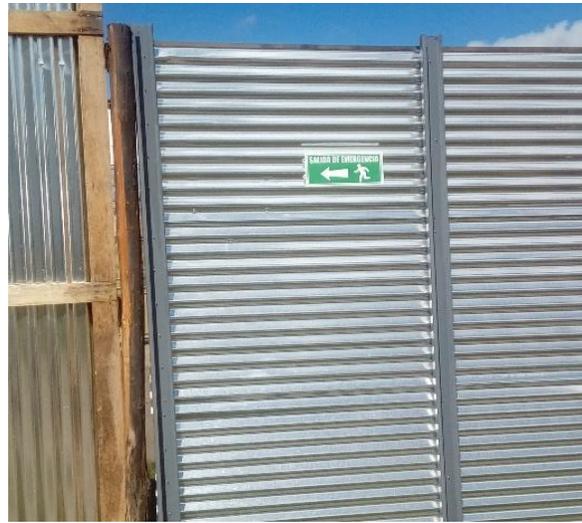
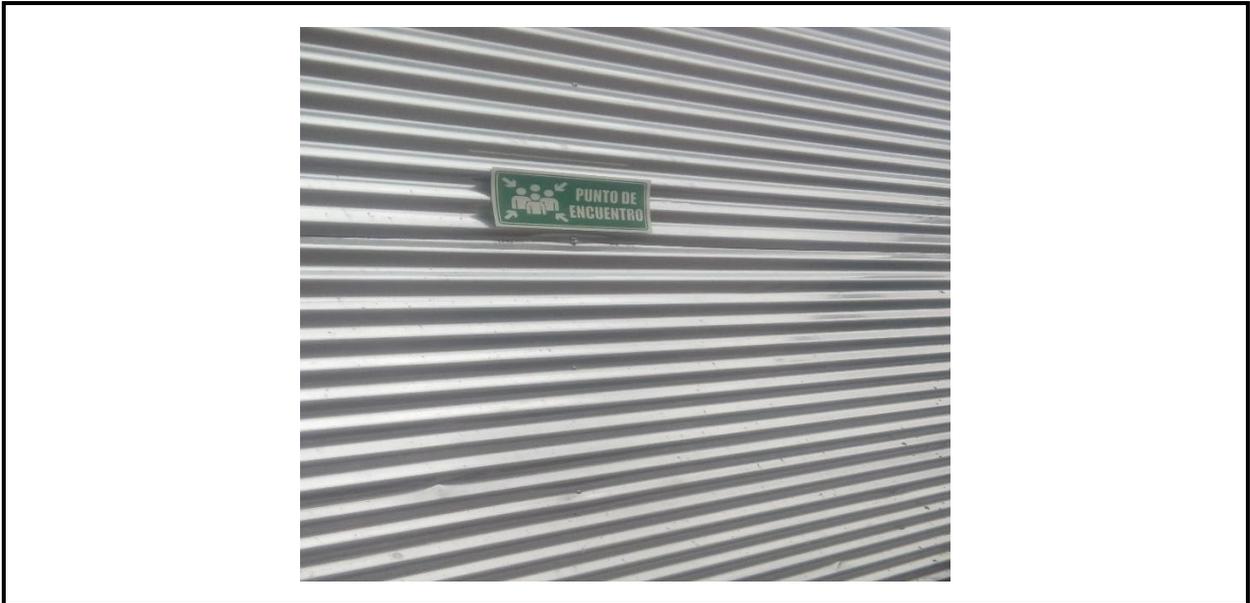
- Se deberá conformar la brigada de emergencias y realizar al menos un simulacro de emergencias y atención de las mismas, con identificación de puntos de encuentro, rutas de evacuación y evaluación de desempeño de la brigada. En este aspecto nunca se conformó la brigada de emergencias, aunque se contaba con identificación de rutas de evacuación, salida de emergencia y punto de encuentro.

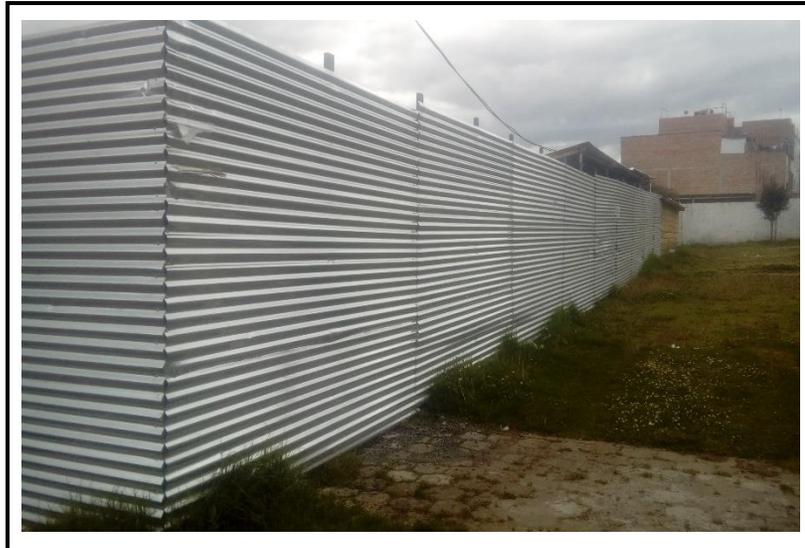
- Se deberá demarcar y aislar durante la ejecución de la obra, el área a intervenir para el control de contaminación, la disposición adecuada de residuos y el control de los corredores para el retiro e ingreso de materiales. Este ítem se puede decir que se da cumplimiento con el cerramiento de la obra con láminas de zinc para aislarla de estudiantes y personal no autorizado. Sin embargo, no se observó el control de corredores para ingreso y retiro de materiales.

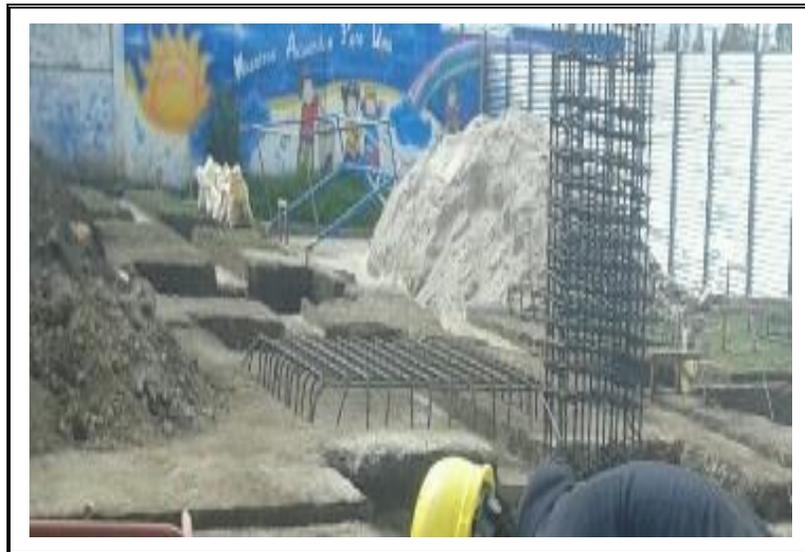
Se deberán demarcar los límites de las excavaciones con elementos como estacas, repisas, cintas, conos, banderines, entre otros. En la mayoría de visitas No se observó excavaciones delimitadas.

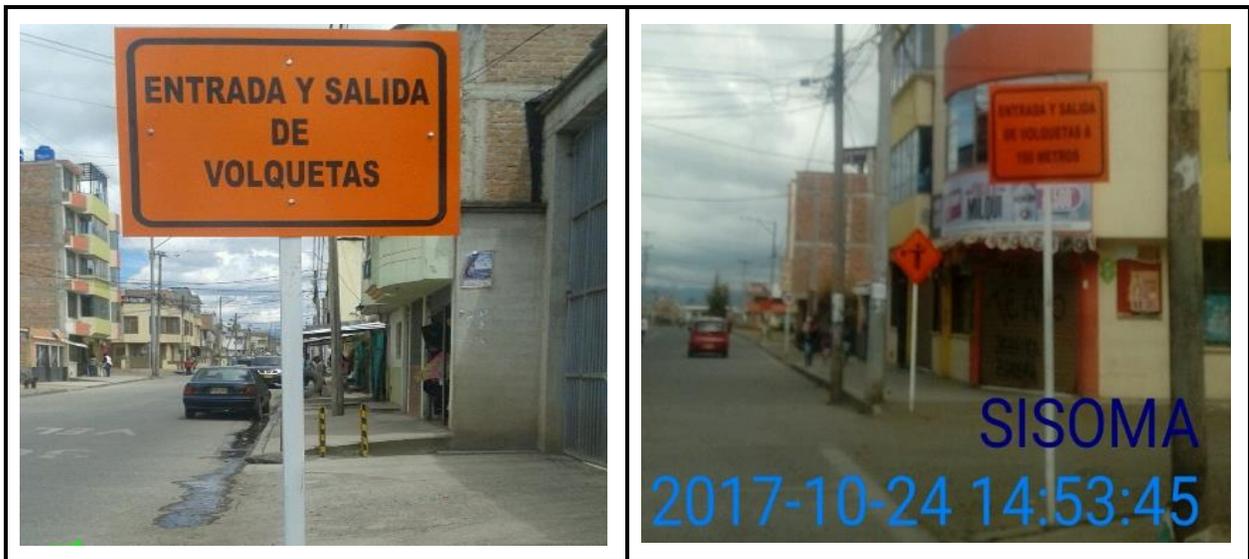
- Antes y después del sitio de depósito, se deberá implementar la señalización respectiva con avisos de entrada y salida de vehículos. Se da cumplimiento a este ítem con la implementación del PMT, en el cual se instaló señalización de entrada y salida de volquetas.

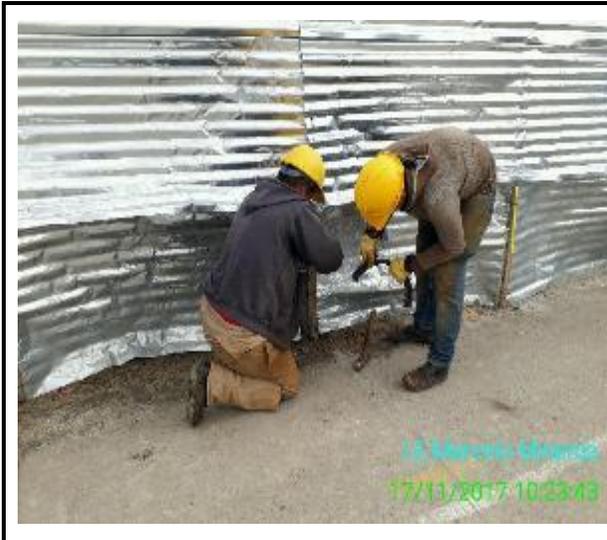
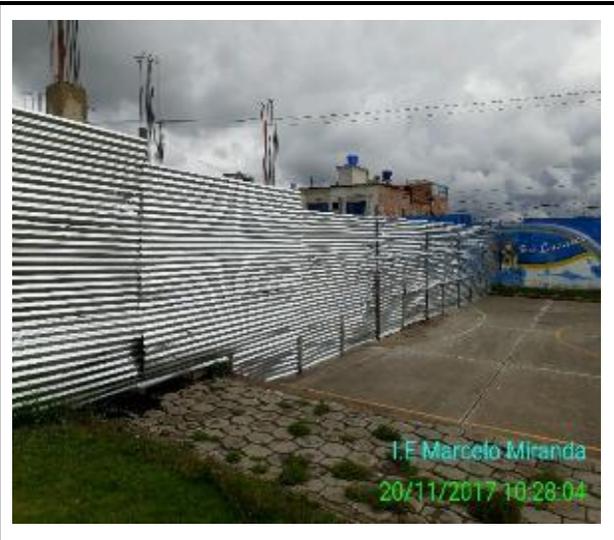
- Se deberá garantizar el cerramiento de la obra en malla u otro material resistente y verificar que, durante la adecuación del colegio, se realice un plan de protección mediante un cerramiento preventivo con cintas refractivas con el fin de garantizar la seguridad del personal labor y sobre todo de los estudiantes cuando estén dentro de la jornada escolar. Se observa cerramiento de la obra en láminas de zinc (material resistente) pero no se observó ningún plan de protección para dicho cerramiento tal como se indica en el PMA, simplemente se arreglaba cuando se presentaba algún daño del mismo.

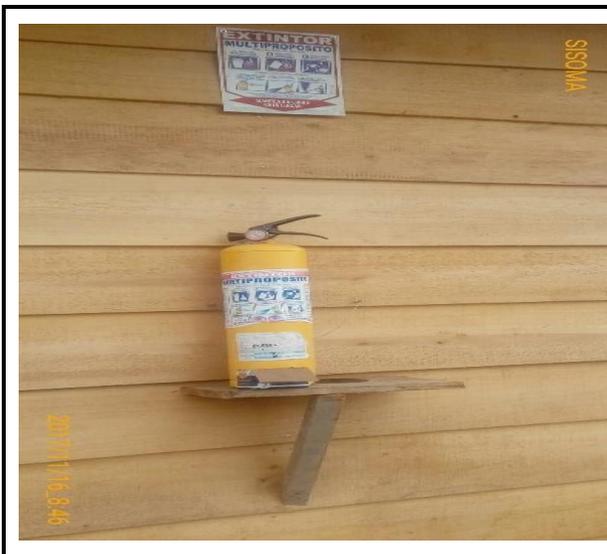
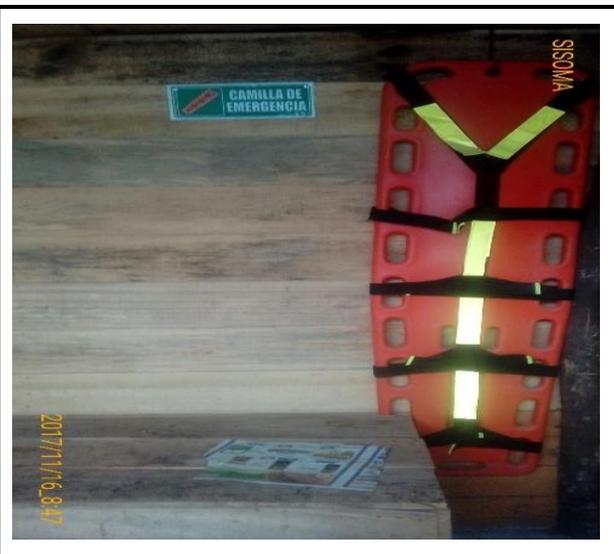
- En el desarrollo de la obra se deberán identificar las áreas que requieran de señalización informativa, preventiva y restrictiva, e instalar los avisos correspondientes. Se observó señalización del extintor, botiquín, camilla de emergencia, riesgo eléctrico, rutas de evacuación, punto de encuentro, prohibido fumar, prohibido el paso a personal no autorizado y uso obligatorio de EPP, entre otras.

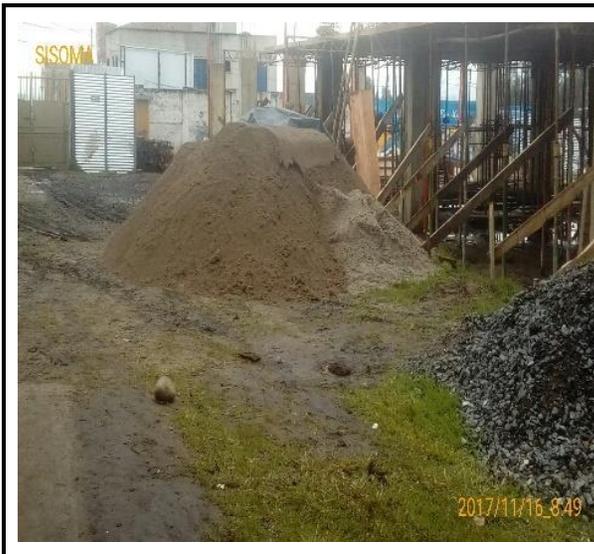
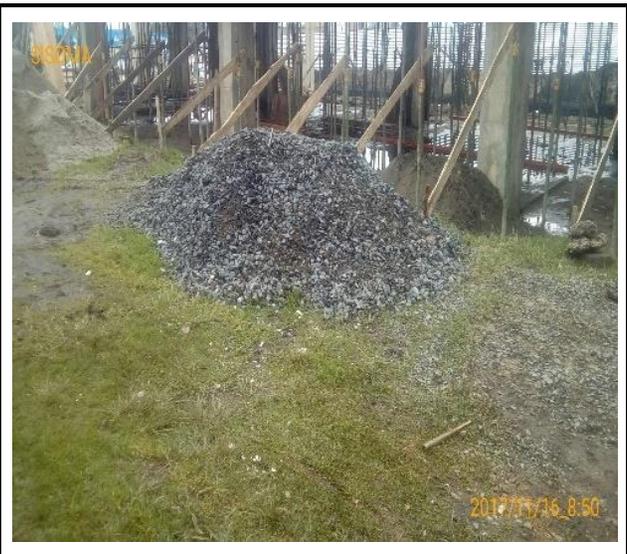
- En obra se acopiarán materiales de construcción de manera temporal, cubriendo con lonas su contenido cuando no se esté utilizando. No se deben intervenir zonas duras o de paso peatonal, vial o escenarios escolares. Cada material debe ser identificado y señalado. Se han adelantado actividades para dar cumplimiento a este ítem, tales como identificación y señalización de los materiales, aunque cabe resaltar que contractualmente se debe señalar con vara rolliza y cinta a 3 líneas, lo cual no se está cumpliendo. Existe material cubierto, tal es el caso del acero, pero material como la arena no cuenta con el cubrimiento, y no todo el material está señalado.

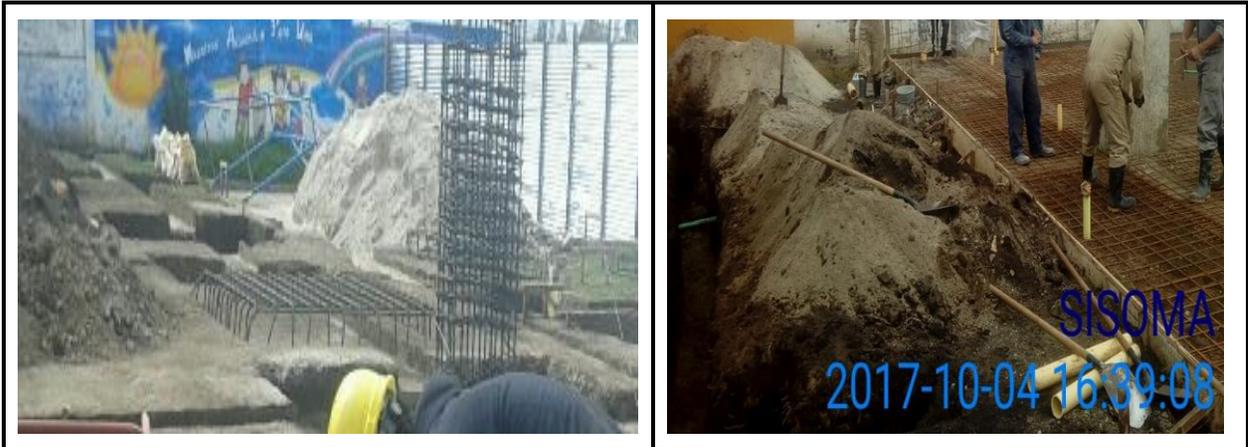
- El material debe llevarse en el menor tiempo posible hacia la zona de disposición, con el propósito de evitar problemas de movilidad, ocupación de lugares destinados a otros usos, transporte o difusión de partículas y en general todo tipo de conflictos con las actividades críticas para la programación de las obras. No se dio cumplimiento a este ítem pero cabe señalar que el material no afectaba la movilidad dentro de la obra.

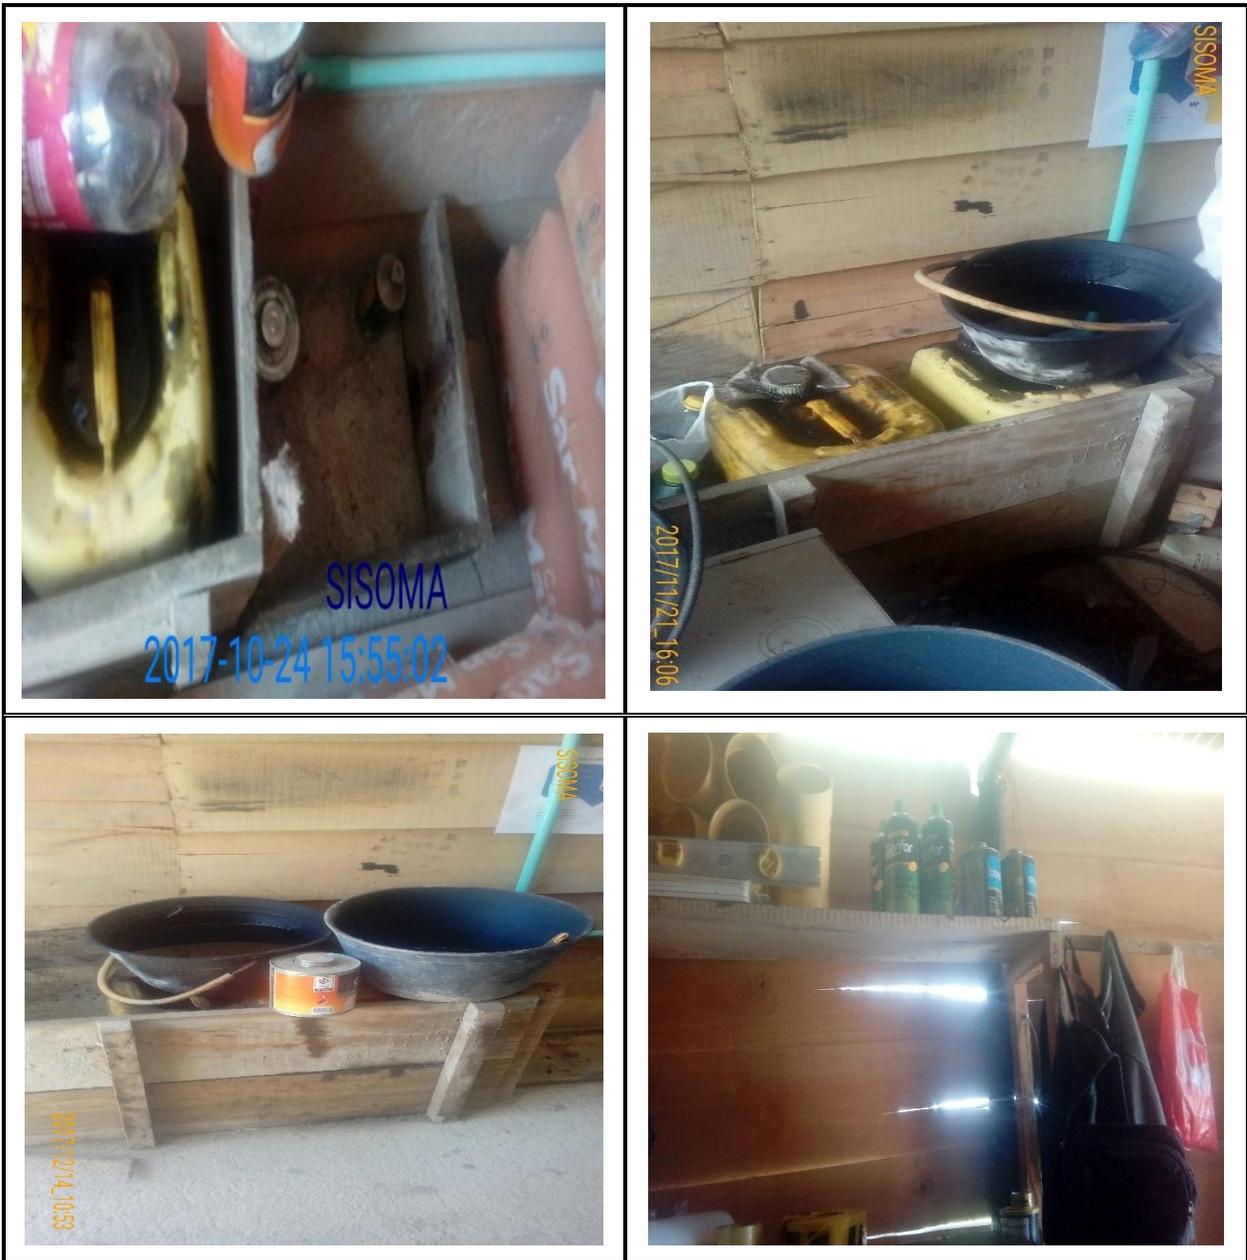
Para control de derrames de combustibles y/o químicos y almacenamiento seguro de los mismo se construyó un dique, sin embargo, se observa que dicho dique es pequeño para el volumen de este tipo de elementos presentes en obra por lo que se observa químicos en otra zona del almacén, además en los últimos meses se observó en malas condiciones de aseo.

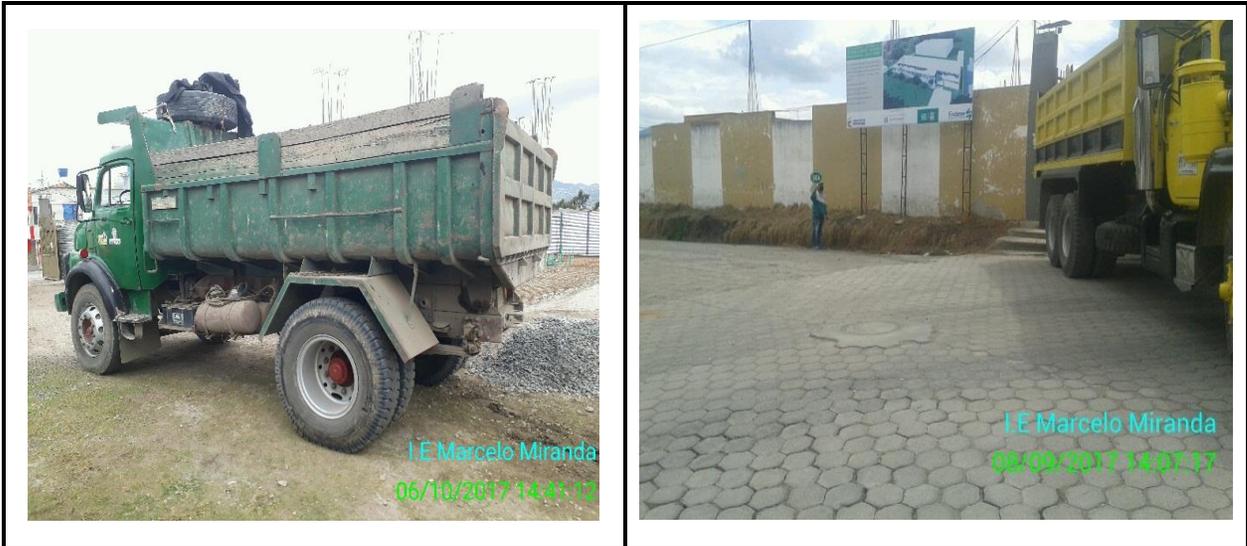
pueda satisfacer esta exigencia, se debe disponer de la señalización adecuada y contar, además, con el servicio de vehículos acompañantes de alerta y cumplir las disposiciones del Ministerio de Transporte en la materia. No se observó sobrecarga de los vehículos.

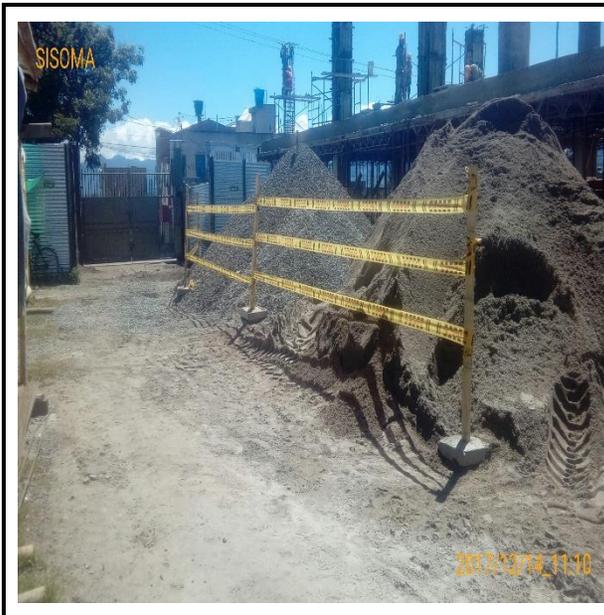
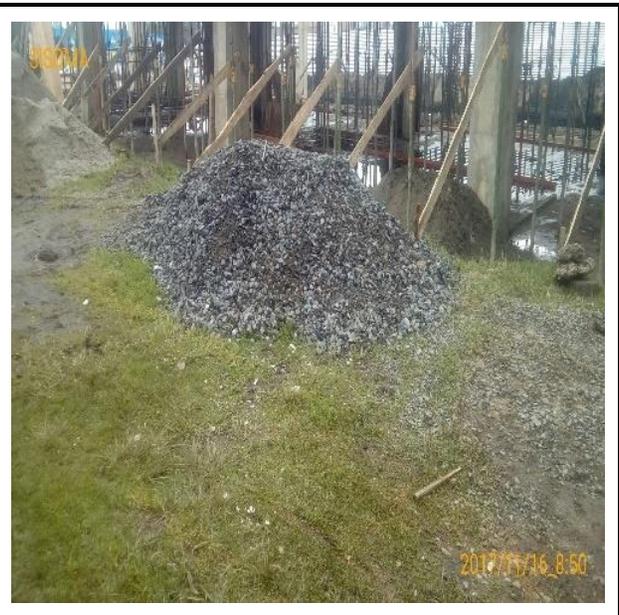
- Almacenar los agregados y materiales de playa en compartimientos independientes y cubrir los cúmulos de agregados y todo material de construcción que pueda generar material particulado. No todo el material está cubierto.

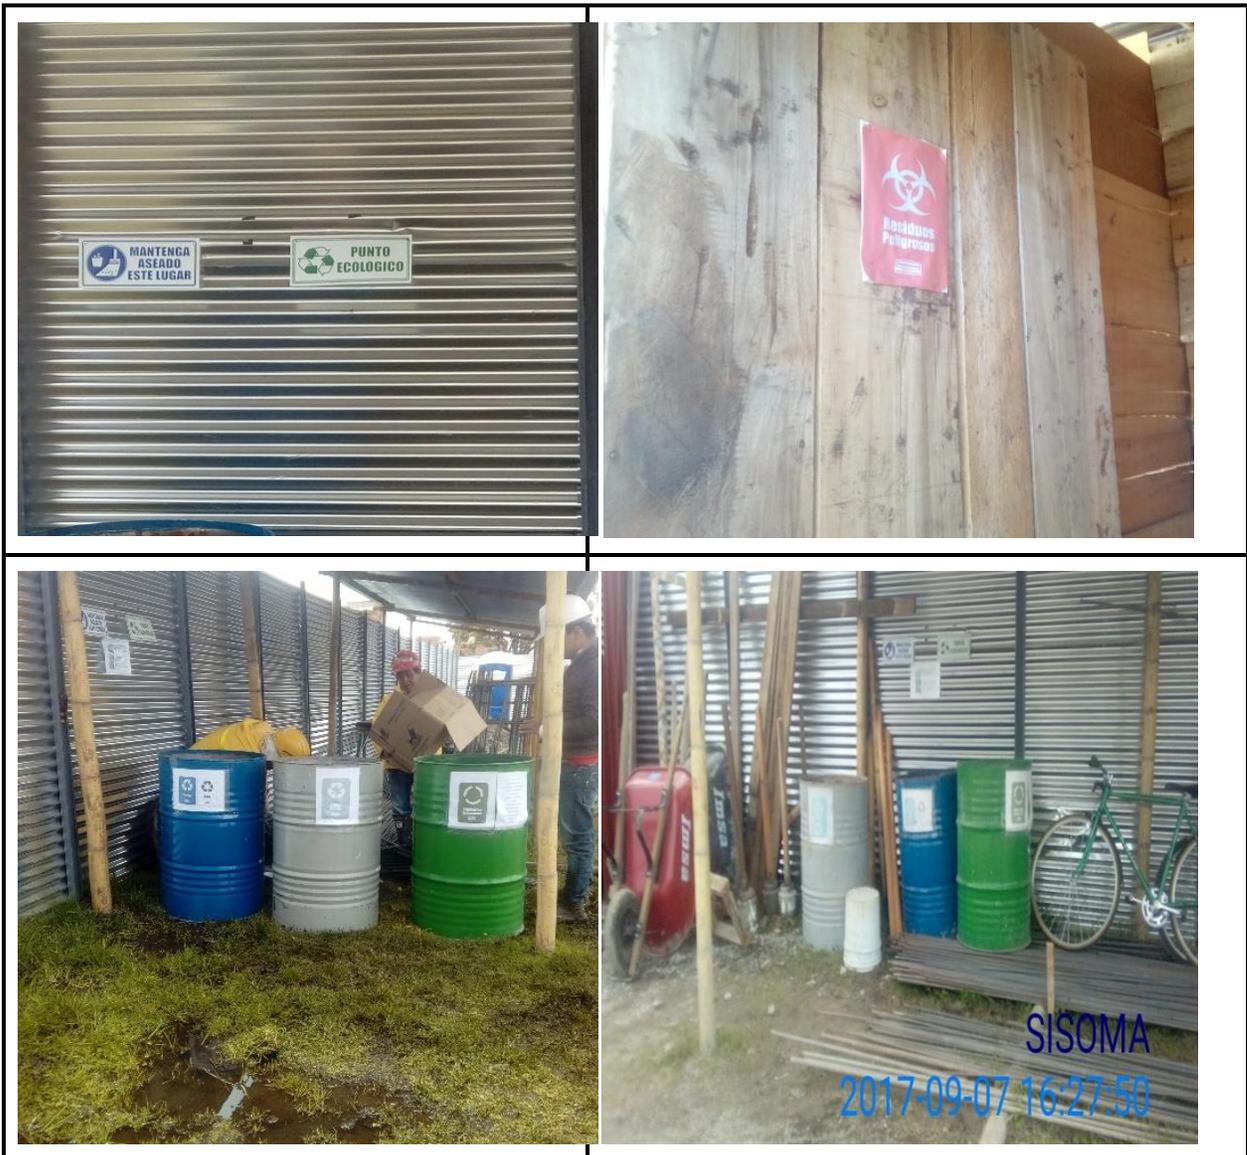
En este campo se observa instalación de punto señalado con el letrero PUNTO ECOLOGICO, el cual cuenta con 3 recipientes metálicos de 55 galones volumen, los cuales están pintados con los colores característicos de los tipos de residuos a recolectar que son papel-cartón en recipiente gris, recipiente azul (plástico-vidrio) y residuos ordinarios en recipiente verde, dichos recipientes inicialmente no se encontraban rotulados, pero posteriormente se asigna la señalización de cada uno de los tanques la cual se ha deteriorado y no ha sido mejorados. No se da cumplimiento total a lo estipulado en el PMA ya que se indica q los recipientes deberán ser plásticos de 55 galones y diferenciadas con el código de colores indicado (6 colores). Además, en el caso de la chatarra y la madera, se almacenarán en un área delimitada y protegida contra la lluvia, con su respectiva identificación, la madera se encuentra delimitada e identificada pero no está protegida contra la lluvia, la chatarra se almacena sin ningún tipo de delimitación ni

identificación. Se cuenta con una caneca de color rojo para disposición de residuos peligrosos. En algunos meses se entregó bolsas de cemento a la empresa recicladores de Ipiales SAS quien entregó un certificado de aprovechamiento de dicho material a nombre de la empresa CICH, no se evidenciaron más actividades de reciclaje de los residuos, por lo cual la separación de estos era inprovechable ya que todos los residuos eran dispuestos en el mismo camión de la basura. En los últimos meses no se observa la señalización del punto ecológico ya que está obstruido por material, se cambió la posición de las canecas hacia más adelante, pero la señalización no se puede observar. También se evidencia que no hay acceso al punto de recolección de residuos peligrosos, ya que hay material que impide el paso hacia dicha zona.

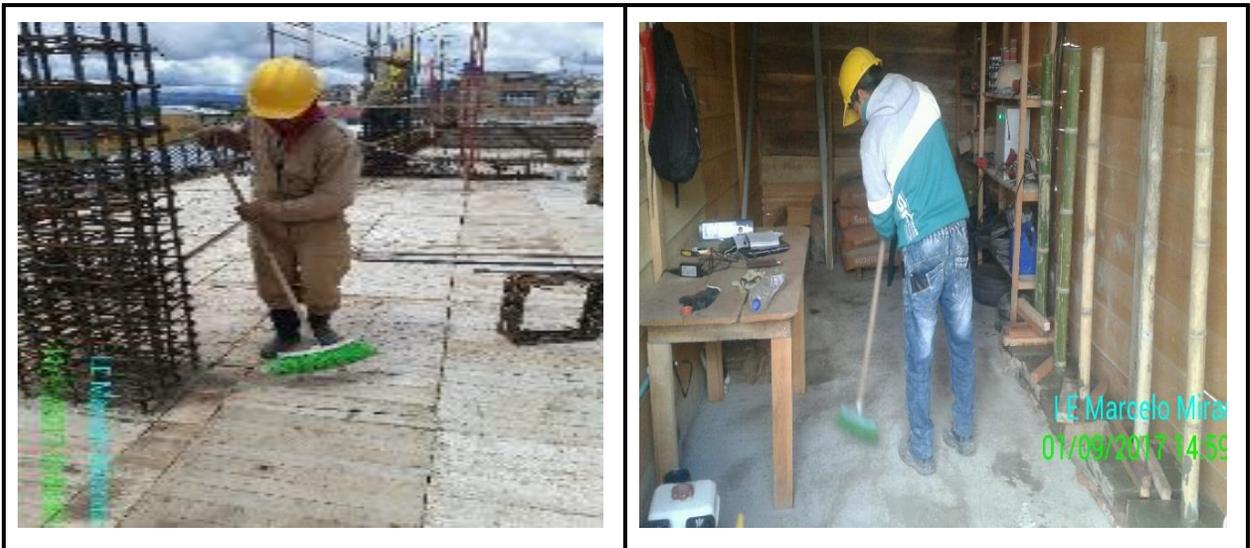
- Los residuos de tierra y polvo, en la superficie de las obras, deben ser retirados a diario (barrido con humectación). Al finalizar labores constructivas se realizan labores de aseo, o en momentos donde la actividad constructiva no requiera mayor personal.

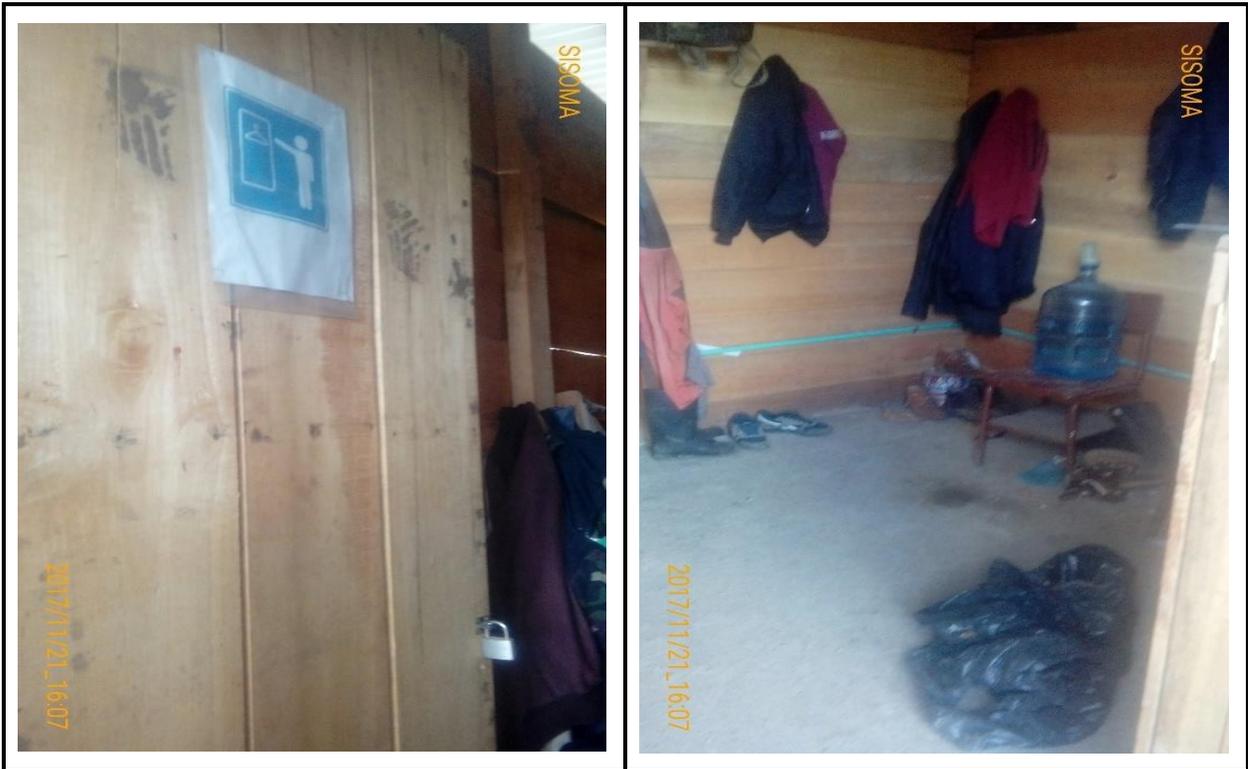
madera, sin aislamiento y no es cerrado, no se observa zona de comedor, sin embargo, se considera que el vestier de tamaño adecuado y que es funcional, aunque en los últimos meses con el aumento de personal ya era un poco incómodo para los trabajadores.

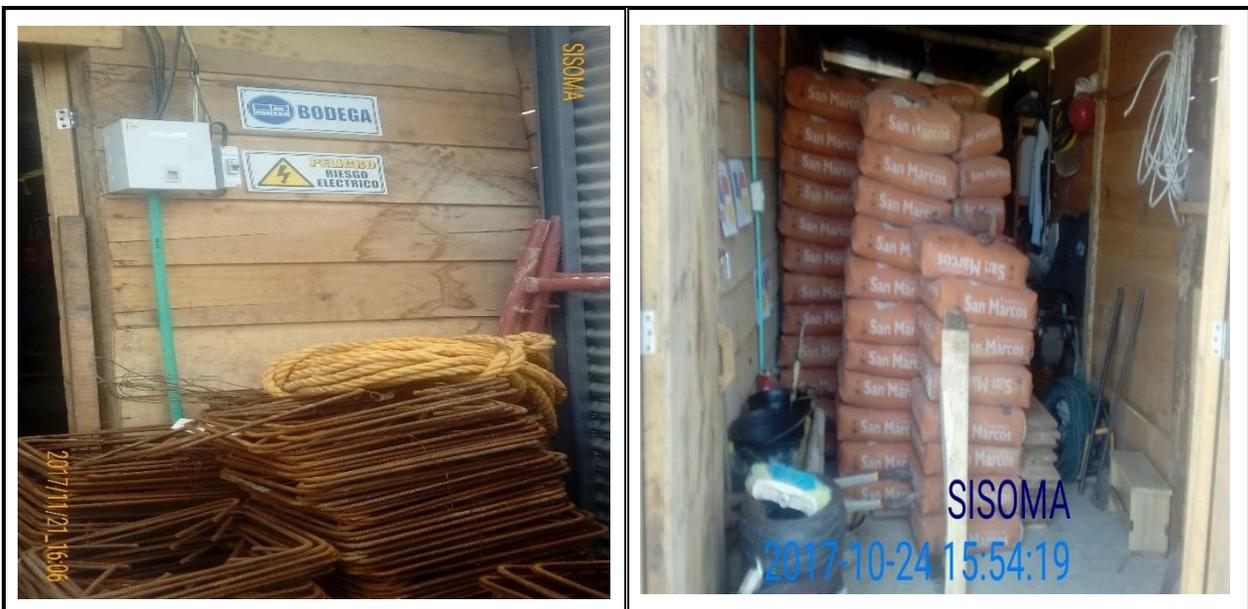
De acuerdo al PMA se debe contar con zona de acopio de material que no puede estar a la intemperie por lo cual se debe disponer de una caseta prefabricada que servirá de almacén de dichos materiales, por tal motivo en la obra se encuentra una bodega para cumplir con este requisito y además se armó un techado para material adicional como cemento y acero.

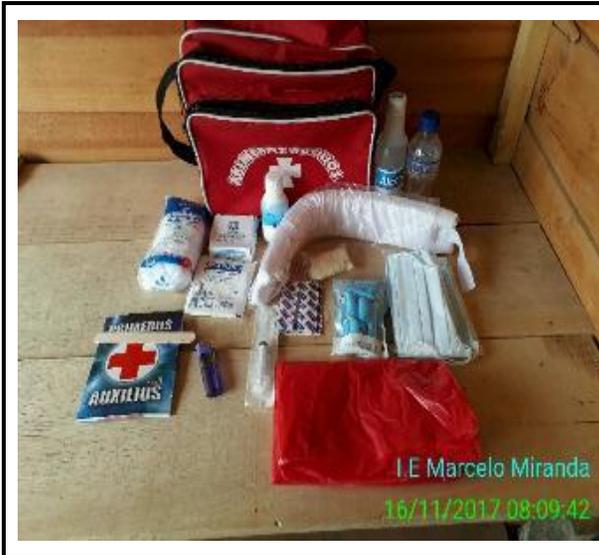
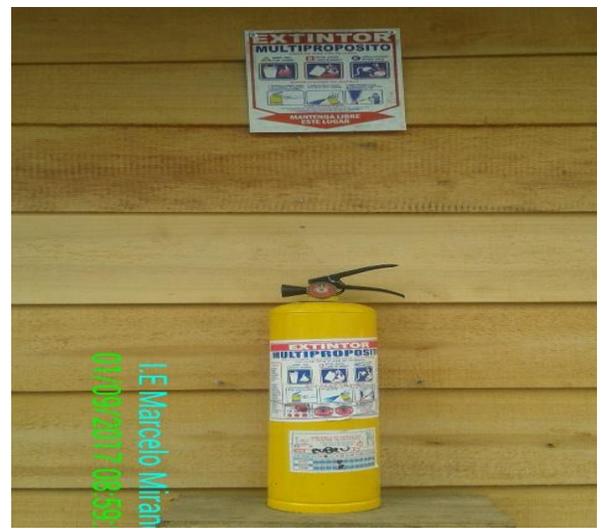
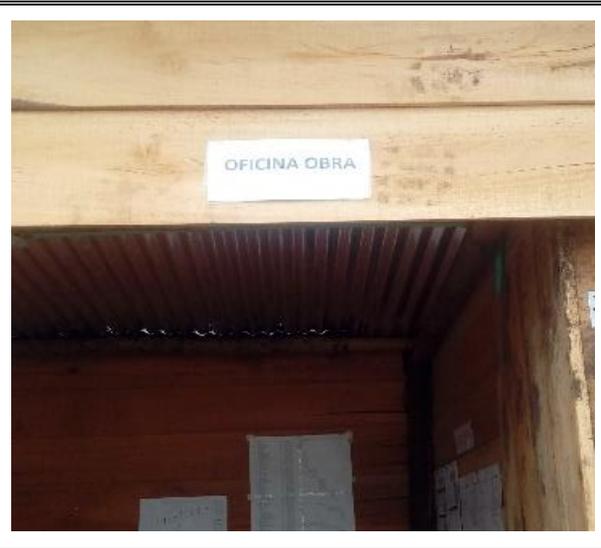
La obra cuenta con oficina de residente de obra, oficina de residente de interventoría, enfermería, vestier y bodega, la enfermería está dotada con camilla de emergencia, y botiquín, y en la parte exterior de esta se encuentra dispuesto el extintor.

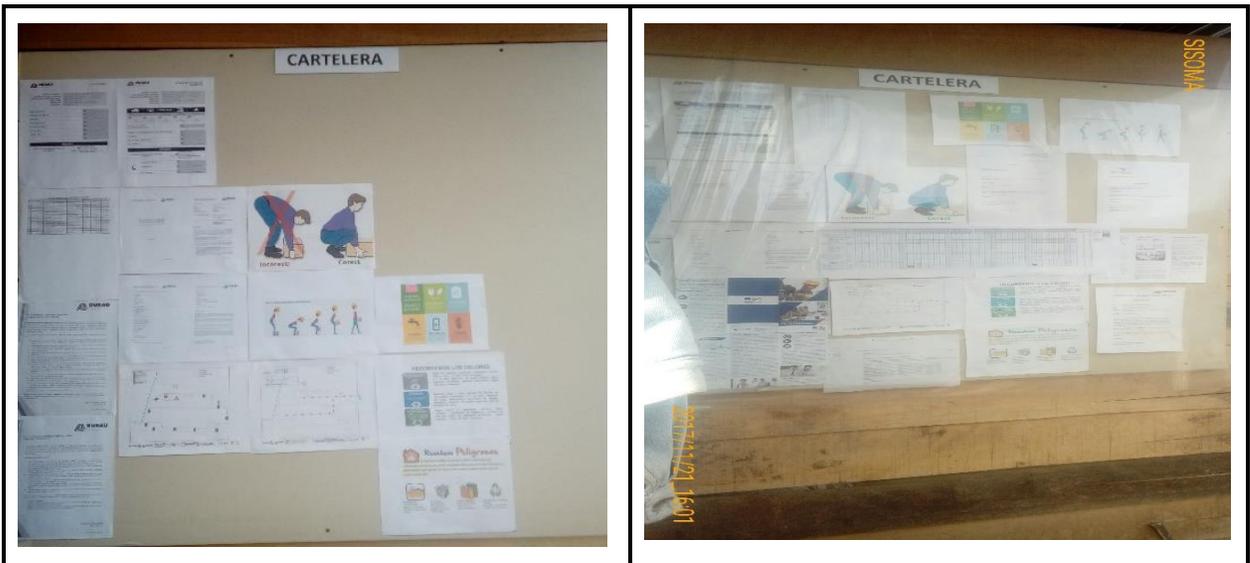
Se cuenta con cartelera informativa, en la cual se encuentra información sobre políticas de la empresa, uso de EPP, plano de manejo de tránsito, rutas de evacuación, información del área social, se cuenta con listado del personal de obra indicando a que ARL pertenecen (no está actualizada), números de emergencia, entre otros.

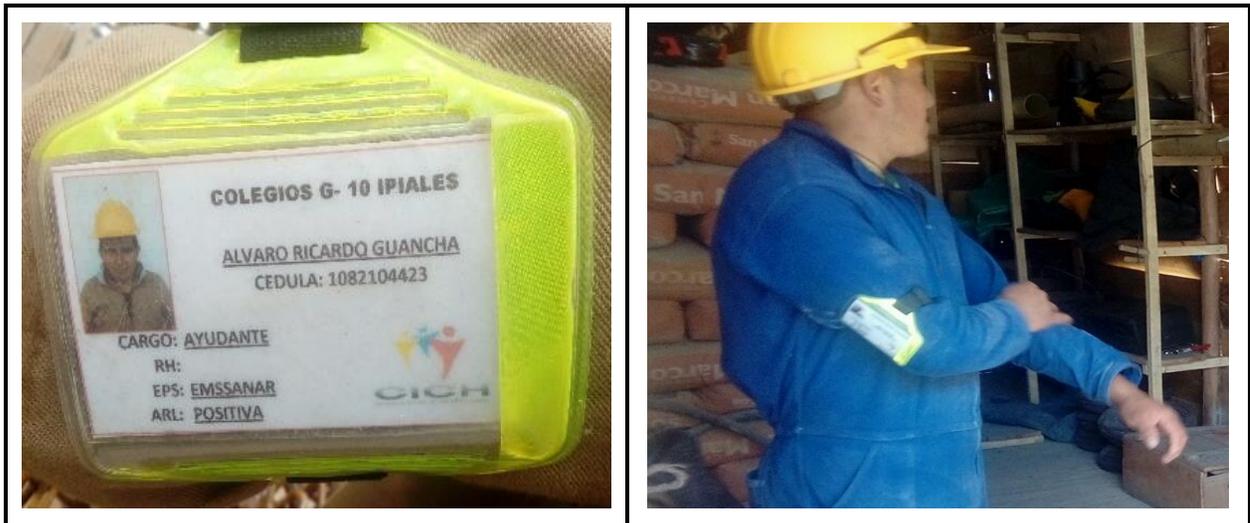
Se observa entrega de carnet de identificación del personal, que es requisito contractual, aunque no todos cuentan con este, se evidencia adelanto por parte del contratista en el mes de septiembre y en algunos carnets quedo faltando alguna información, en el mes de octubre no se complementa la entrega de los carnets y no todo el personal los porta. Cabe resaltar que en los carnets aparece logo de CICH y no de RUBAU.

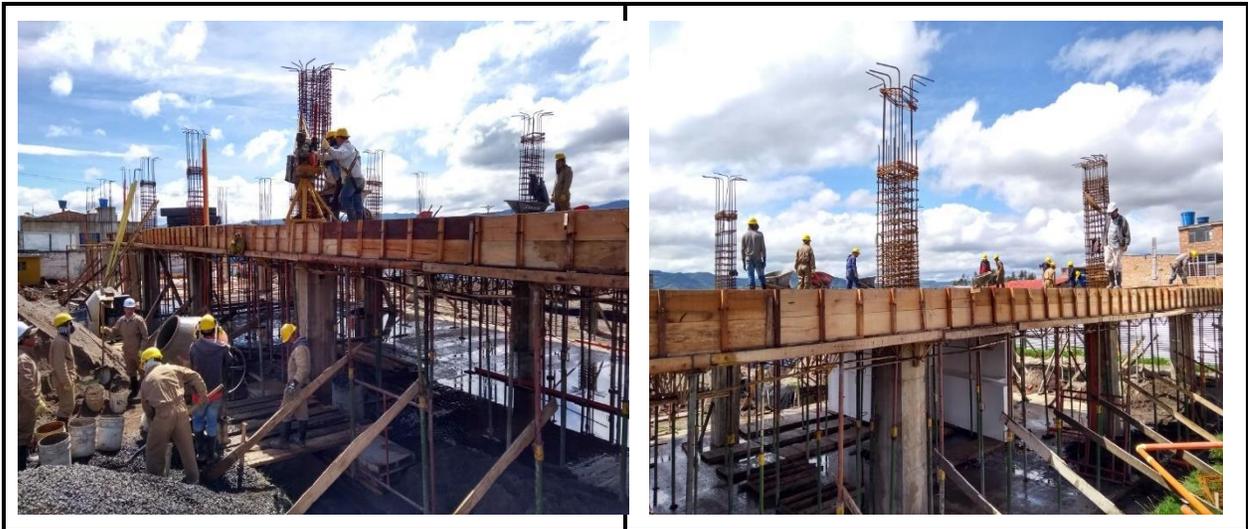
Se observa entrega de refrigerio al personal que está en la fundición. Cabe resaltar que no todo el personal cuenta con certificación de trabajo seguro en alturas y que los arneses solo portaban las personas que estaban en la zona crítica en el filo de losa, aunque no todos ya que no se cuenta con la cantidad suficiente de arneses.

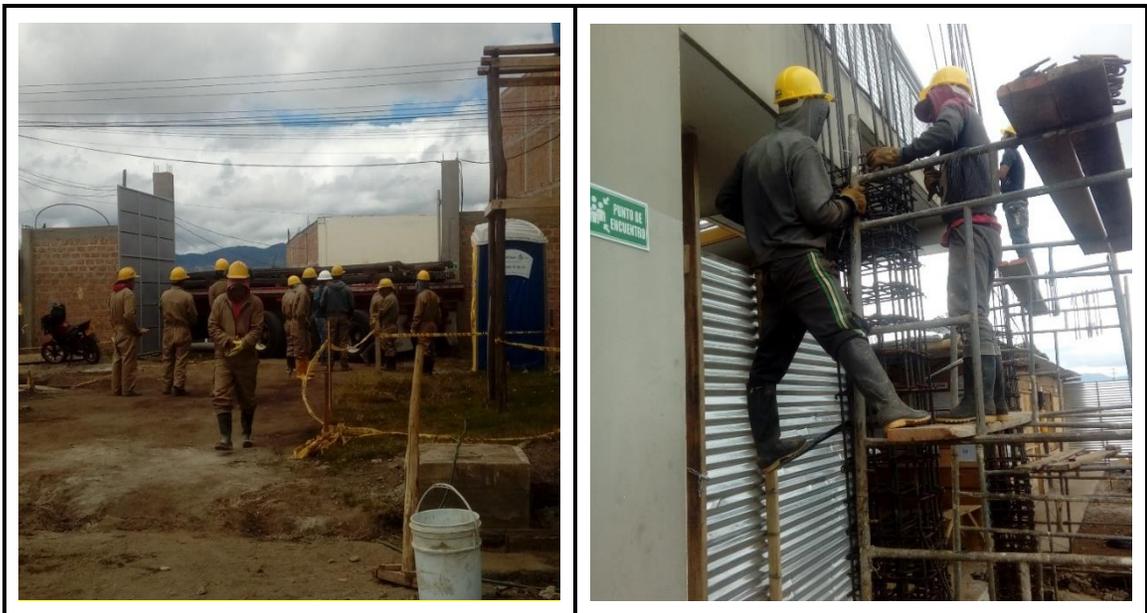
estipuladas en el cronograma de actividades de este ítem. Se evidencia que los elementos de protección personal básicos (casco, overol y botas) son suministrados al personal antes de iniciar labores en el instante en que se realiza la inducción y cada 3 a 5 días se realiza inspección de dichos elementos para identificar el estado de los mismos, evaluando su condición como B (o), M (Malo) y N/A (No aplica) cuando se identifica un elemento con condición M, de acuerdo al contratista es reemplazado inmediatamente (en algunos casos no se ha realizado inmediatamente ya que no se cuenta con los EPP disponibles en obra) y se observa a los trabajadores laborando con EPP en mal estado o con unos propios porque no han realizado el cambio. Para garantizar el uso continuo de los elementos de protección personal, en el momento indicado de acuerdo a la labor realizada se tiene un auxiliar SISO de obra que está permanentemente observando el personal y de ser necesario realizando las recomendaciones a que den lugar. Cabe resaltar que algunos de los trabajadores no cuentan con cascos certificados y/o con todos los EPP completos. En algunas ocasiones se hizo entrega de botas de seguridad en tallas de 3 a 5 mayores a la talla del trabajador. En algotra ocasión se observó entrega de botas sin puntera de seguridad, lo cual no es permitido.

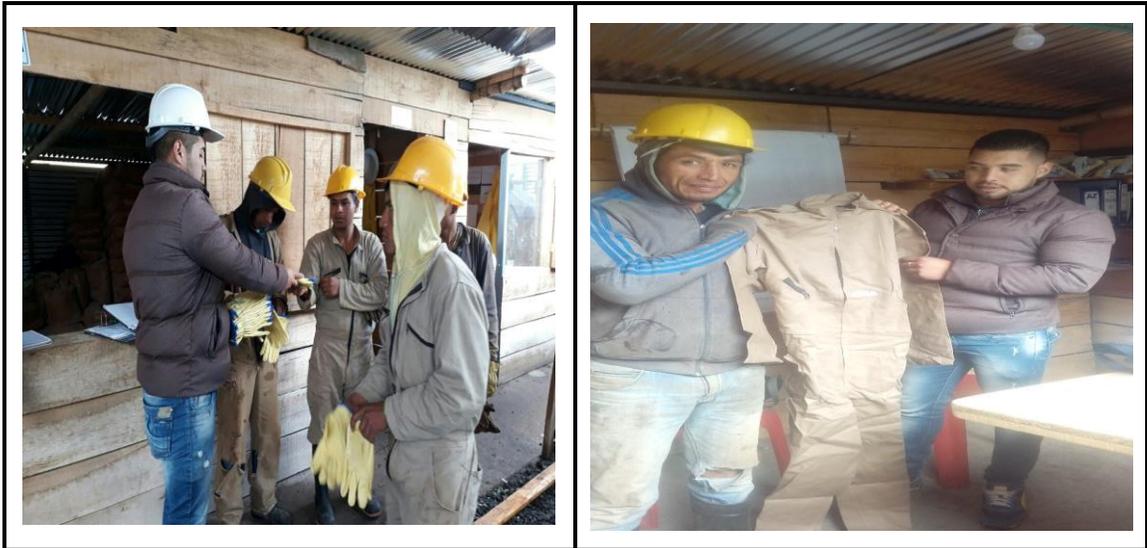
- Se deberá realizar señalización de las áreas de trabajo donde se requiera el uso obligatorio de elementos de protección personal específicos, por medio de pictogramas. en obra se cuenta con señalización de uso de EPP en zona de vestier en la cual se identifica uso de casco, uso de gafas y uso de protección auditiva no todos los pictogramas establecidos en el PMA y en la puerta de entrada a obra se observa señalización con los pictogramas que se establecen en el PMA y en una de las columnas (1 área de trabajo) dicha señalización no se encuentra en todas las zonas de trabajo del personal.
