CONSORCIO JORNADA ÚNICA BCGIO

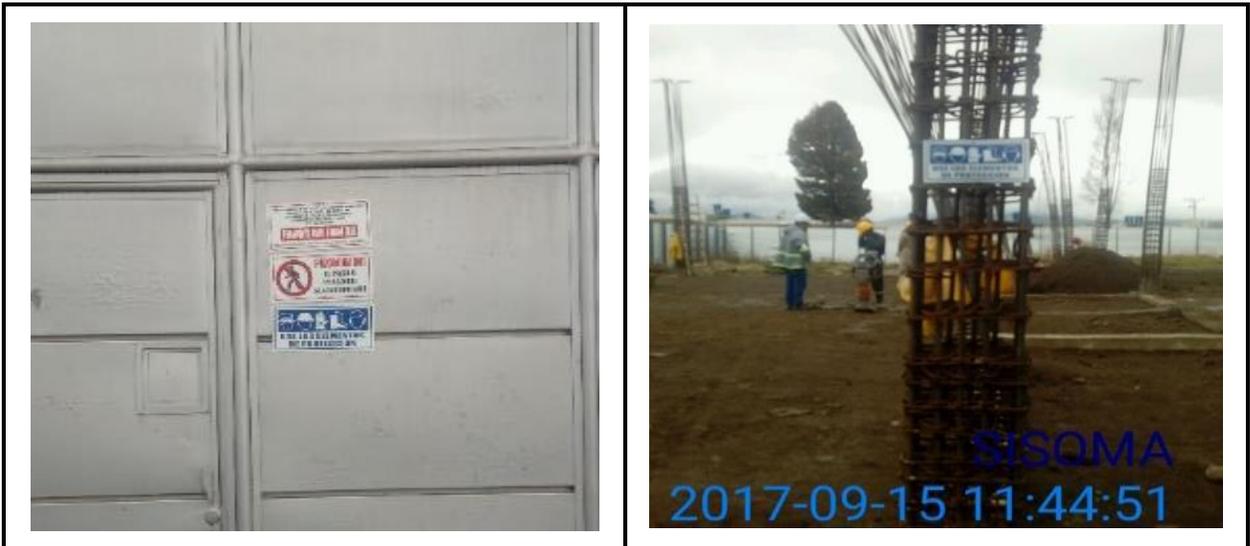
- Se deberá conformar la brigada de emergencias y realizar al menos un simulacro de emergencias y atención de las mismas, con identificación de puntos de encuentro, rutas de evacuación y evaluación de desempeño de la brigada. En este aspecto nunca se conformo la brigada de emergencias, aunque se contaba con identificación de rutas de evacuación, salida de emergencia y punto de encuentro.

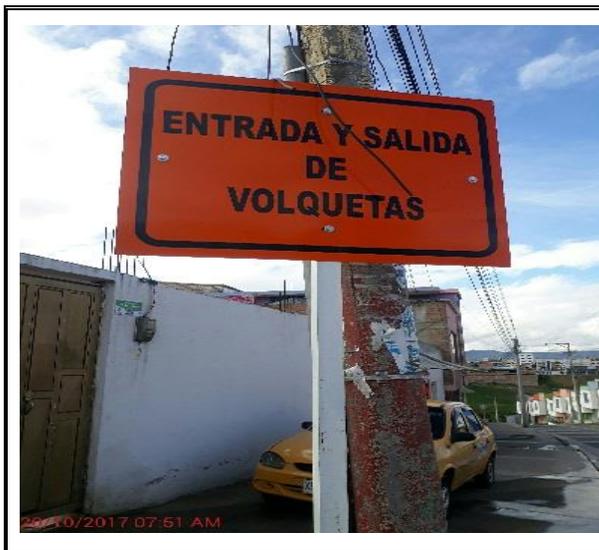
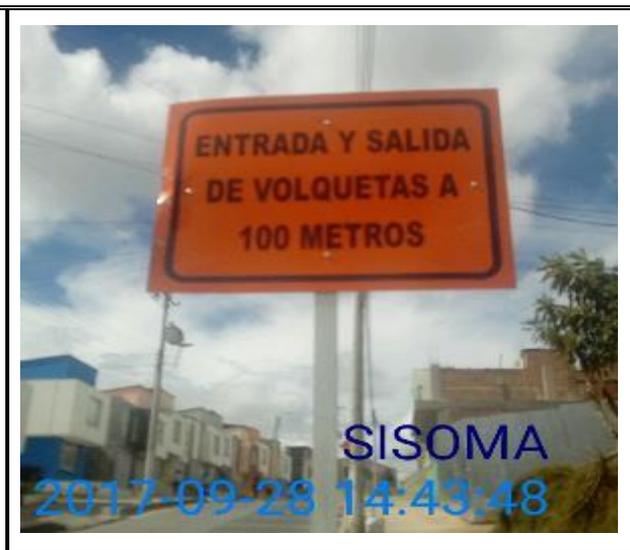
- Antes y después del sitio de depósito, se deberá implementar la señalización respectiva con avisos de entrada y salida de vehículos. Se da cumplimiento a este ítem con la implementación del PMT, en el cual se instaló señalización de entrada y salida de volquetas.

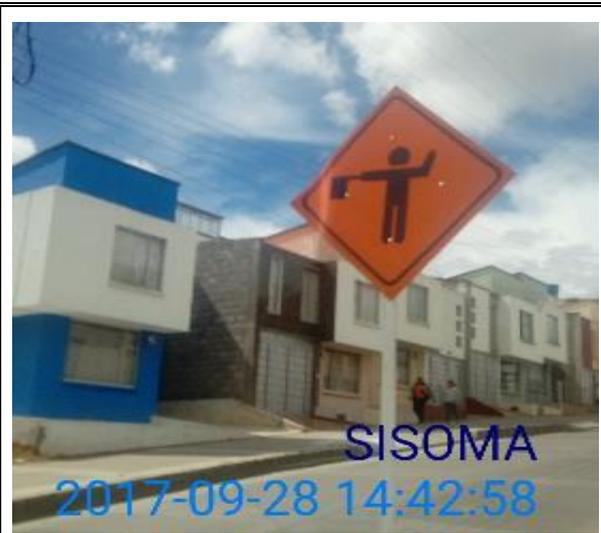
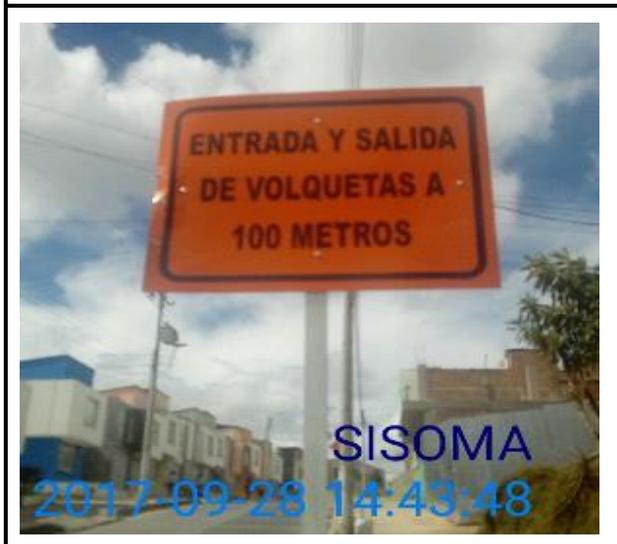
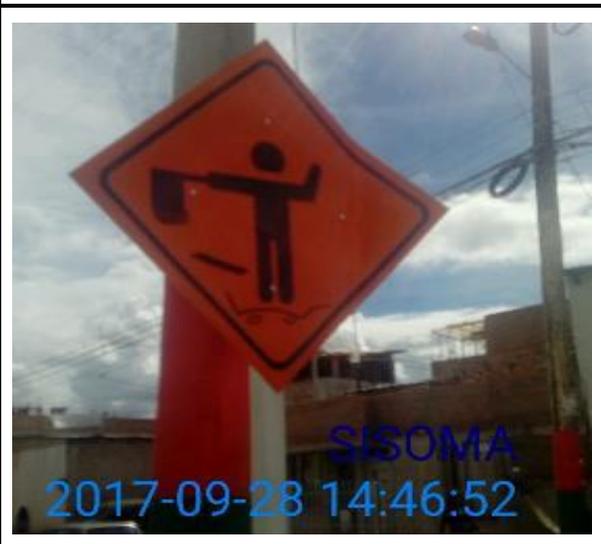
de inspección de dichas señales en el cual solo se diligencia número de señales instaladas, y no su estado y en este caso la señal del palettero se encuentra rayada y torcida, entrada de volquetas a 100 metros esta golpeada en una esquina. No se cuenta con palettero, no se tiene la dotación para el personal que realice dicha actividad y por ende no se están realizando labores de orientación y control de circulación vehicular y peatonal, cabe resaltar que en esta I.E no se cumple con lo señalado en el PMT, ya que la entrada de maquinaria no es la señalada en el plano y los letreros de la zona norte a sur están ubicados en la acera contraria.

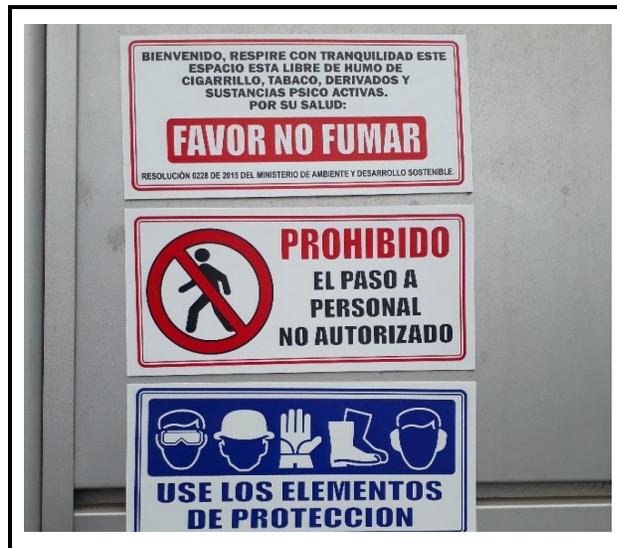
- Se hará uso de los elementos de protección personal establecidos. ok
- Se prohíbe fumar cerca de sitios de almacenamiento, ni en ningún lugar dentro de la obra. Solo se observó letrero de prohibido fumar en la puerta de ingreso a la obra.

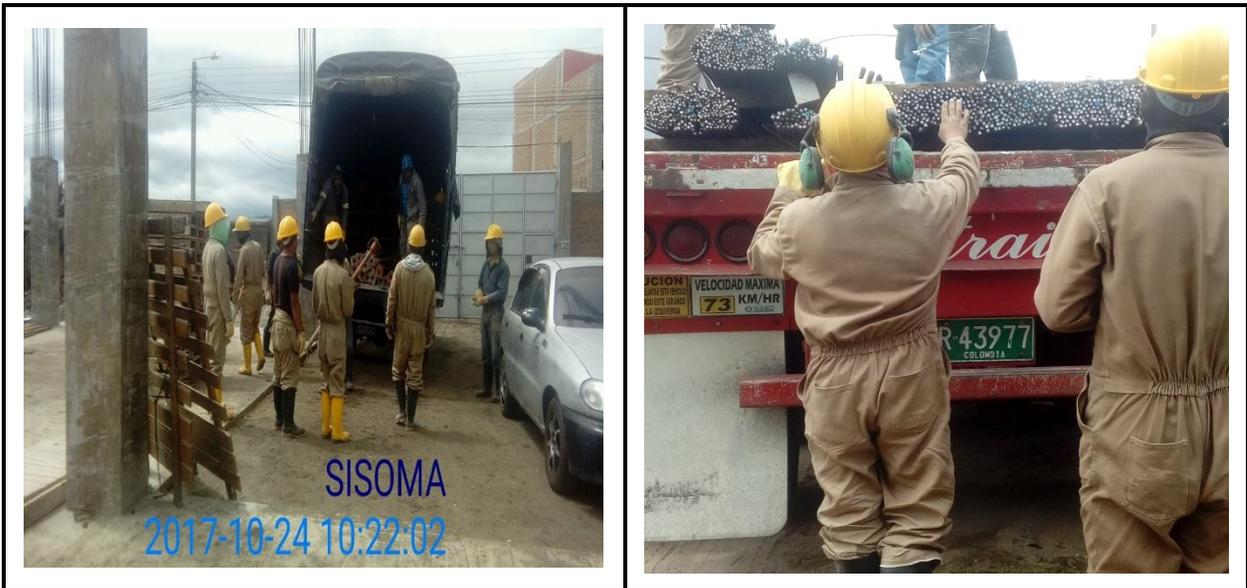
- Se establecerá un plan de mantenimiento preventivo con el fin de disponer de los equipos en buen estado durante la ejecución del proyecto, incluyendo tanto los equipos propios como los alquilados. Se verificará la vigencia de la revisión técnico mecánica, certificación de gases en los vehículos y el cumplimiento del plan de mantenimiento preventivo en los equipos, con el fin de garantizar el estado óptimo de los mismos minimizando los efectos por emisión de gases nocivos al ambiente. Se tendrán en cuenta las demás exigencias contenidas en el Código Nacional de Tránsito y normativa ambiental vigente. Una vez a la semana se hará una evaluación pre operativa de las condiciones del equipo y en caso de que se presente alguna anomalía, se suspenderá la operación del mismo. Los vehículos de transporte que trabajen para el proyecto deberán contar con los equipos de seguridad reglamentados en el Código Nacional de Tránsito como son: herramientas, llanta de repuesto, botiquín de primeros auxilios, extintor multipropósito contra incendios y alarma o pito de reversa. Se diligenciará un formato donde se verificará el estado de los equipos y la maquinaria, así como la fecha del último mantenimiento que se le realizó. (FORMATO DE CONTROL MAQUINARIA Y EQUIPOS). se evidencia formato de inspección pre-operacional, en el cual se revisa el estado general del vehículo, y que cuenten con RTMyEC y SOAT vigentes, y que cuenten con los equipos de seguridad. No se evidencia plan de mantenimiento preventivo

- En los frentes de obra no se realizarán mantenimientos mecánicos ni el lavado de la maquinaria, a excepción de las llantas, con el fin de evitar vertimientos directos de grasas y/o aceites al suelo o al sistema de alcantarillado. Se observa al propietario de equipo como saltarín realizando arreglos dentro de la obra.

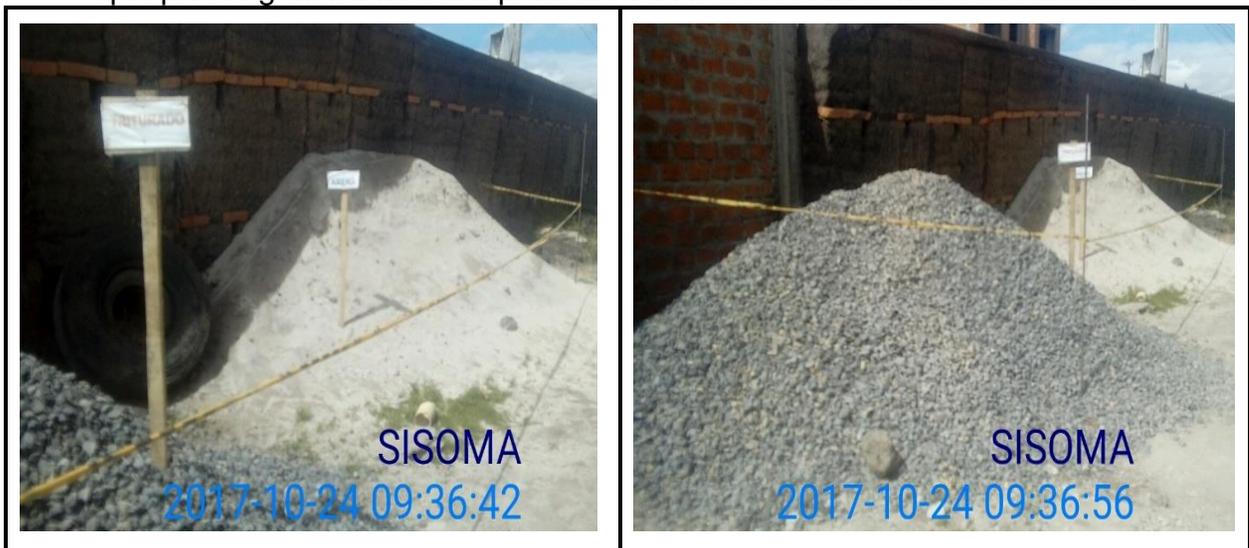
- Almacenar los agregados y materiales de playa en compartimientos independientes y cubrir los cúmulos de agregados y todo material de construcción que pueda generar material particulado. No todo el material está cubierto.

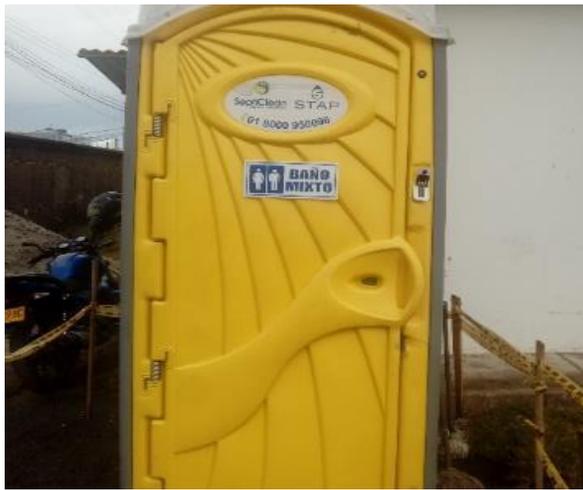
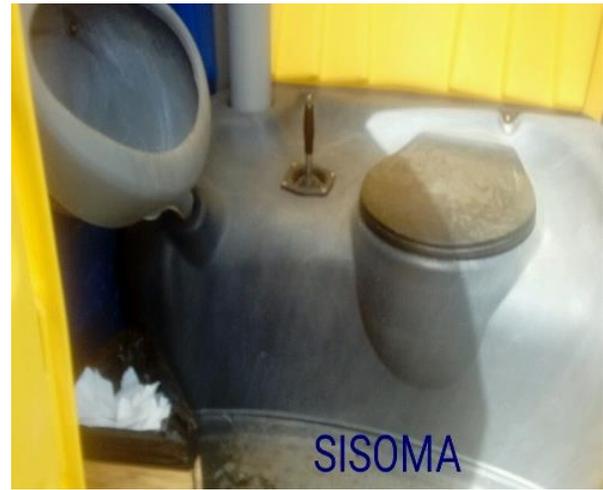
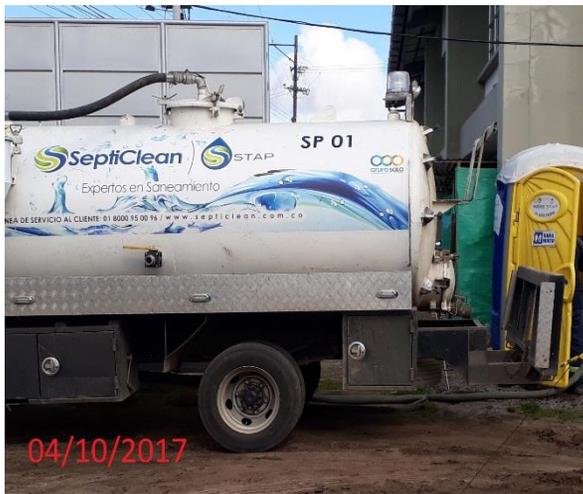
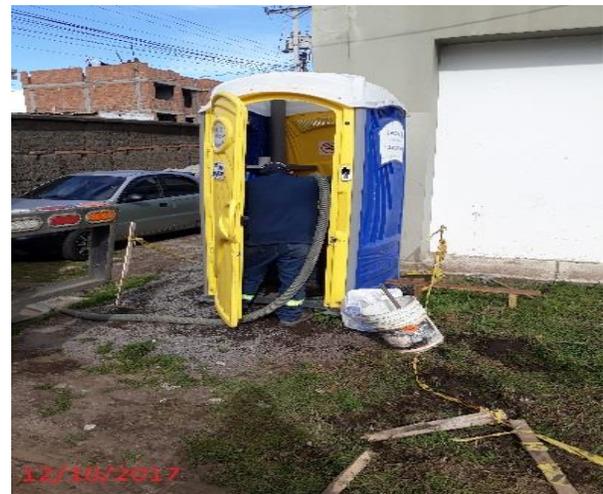
instala papelerera, pero se sigue observando en malas condiciones de aseo. Se solicitó instalar lavamanos para higiene del personal que utiliza el baño, para lo cual se dio la alternativa de disponer de gel antibacterial, sin embargo, la unidad no cuenta con dotación de papel higiénico y no se cuenta con el gel antibacterial para higiene de las manos solo contó con dicha dotación un tiempo mínimo, por lo cual se solicitó la instalación del lavamanos.

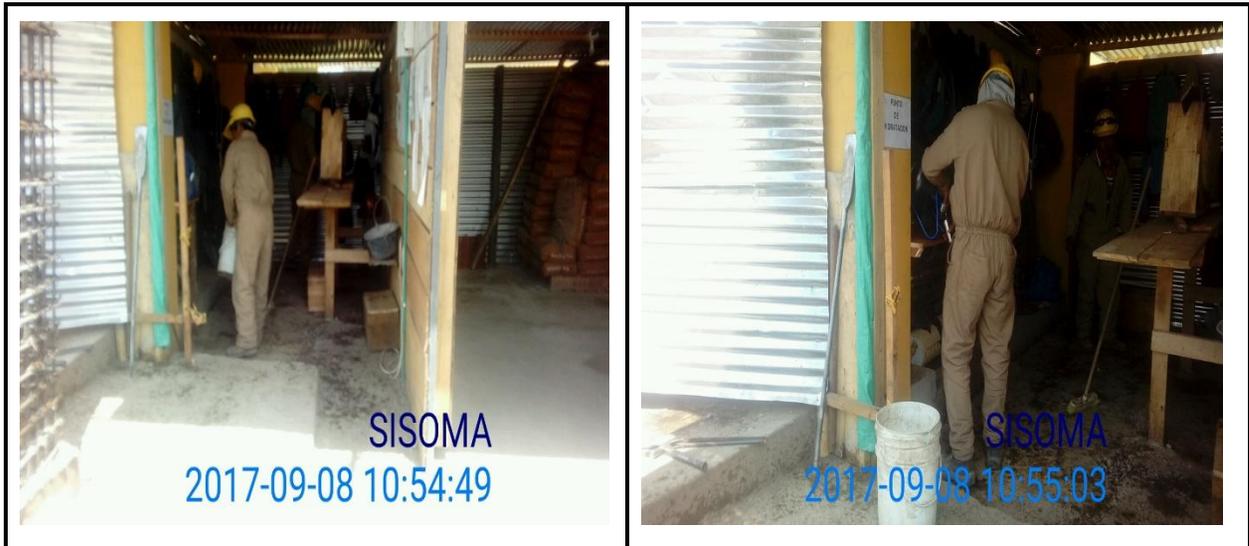
- Se debe evitar dejar mezclas preparadas de un día para otro de concretos y cementos. No se observa que dejen preparación de concreto de un día para otro.
- Los residuos de tierra y polvo, en la superficie de las obras, deben ser retirados a diario (barrido con humectación). Al finalizar labores constructivas se realizan labores de aseo, o en momentos donde la actividad constructiva no requiera mayor personal.

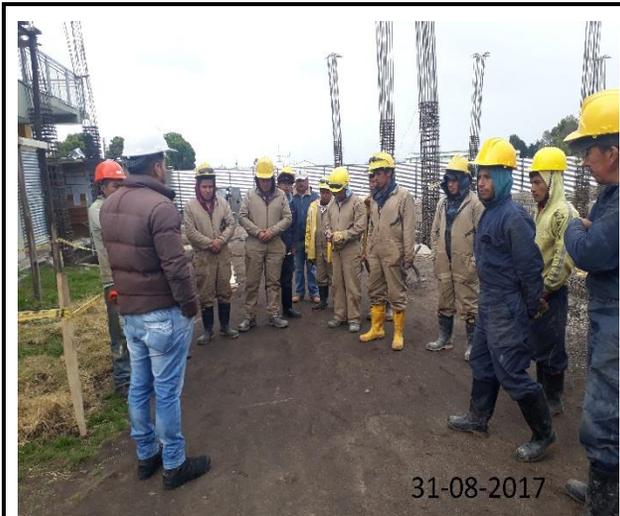
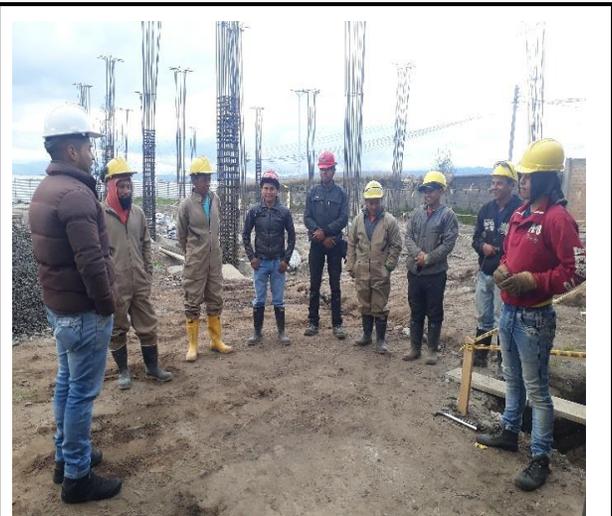
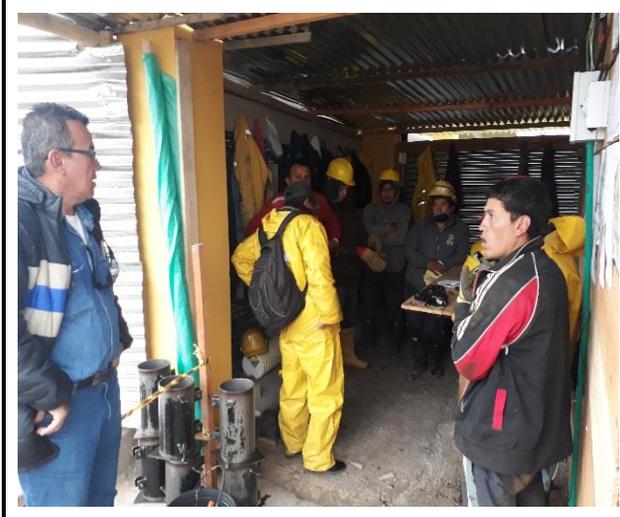
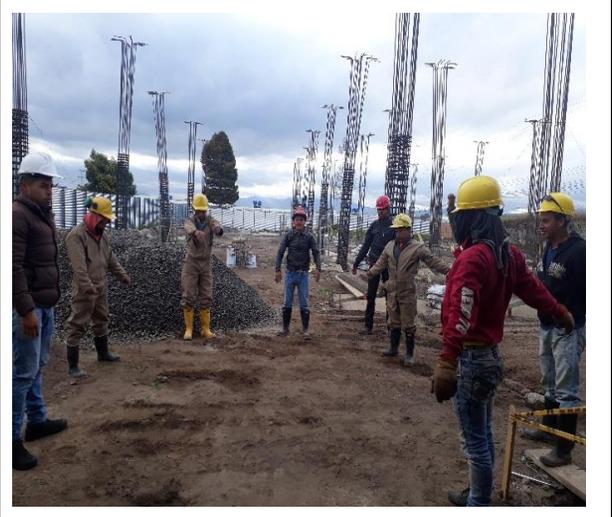
observado o evidenciado que se realice este seguimiento a cada una de las fichas nombradas anteriormente y por ende no se han mejorado algunas falencias encontradas, sin embargo cabe resaltar que para mejorar en estos puntos se realizan los informes mensuales en los que se indican las actividades realizadas para dar cumplimiento a cada ficha anexando los diferentes formatos de inspección que maneja el constructor y se enfatiza el cumplimiento de actividades relevantes con charlas diarias las cuales inicialmente eran de 5 minutos, y a partir del 10 de julio son de 10 minutos, que son dictadas al personal de obra por el auxiliar SISO de obra, de las cuales se deja evidencia en formato donde se indica la fecha, se relaciona el frente de obra donde se dicta, el instructor, si la temática a dar es de (s): seguridad y salud en el trabajo, (a): ambiental, (c): Calidad y (o): organizacional Nombre de la charla/objetivo, y subtemas de la charla, en la parte posterior los nombres de los asistentes y la firma.

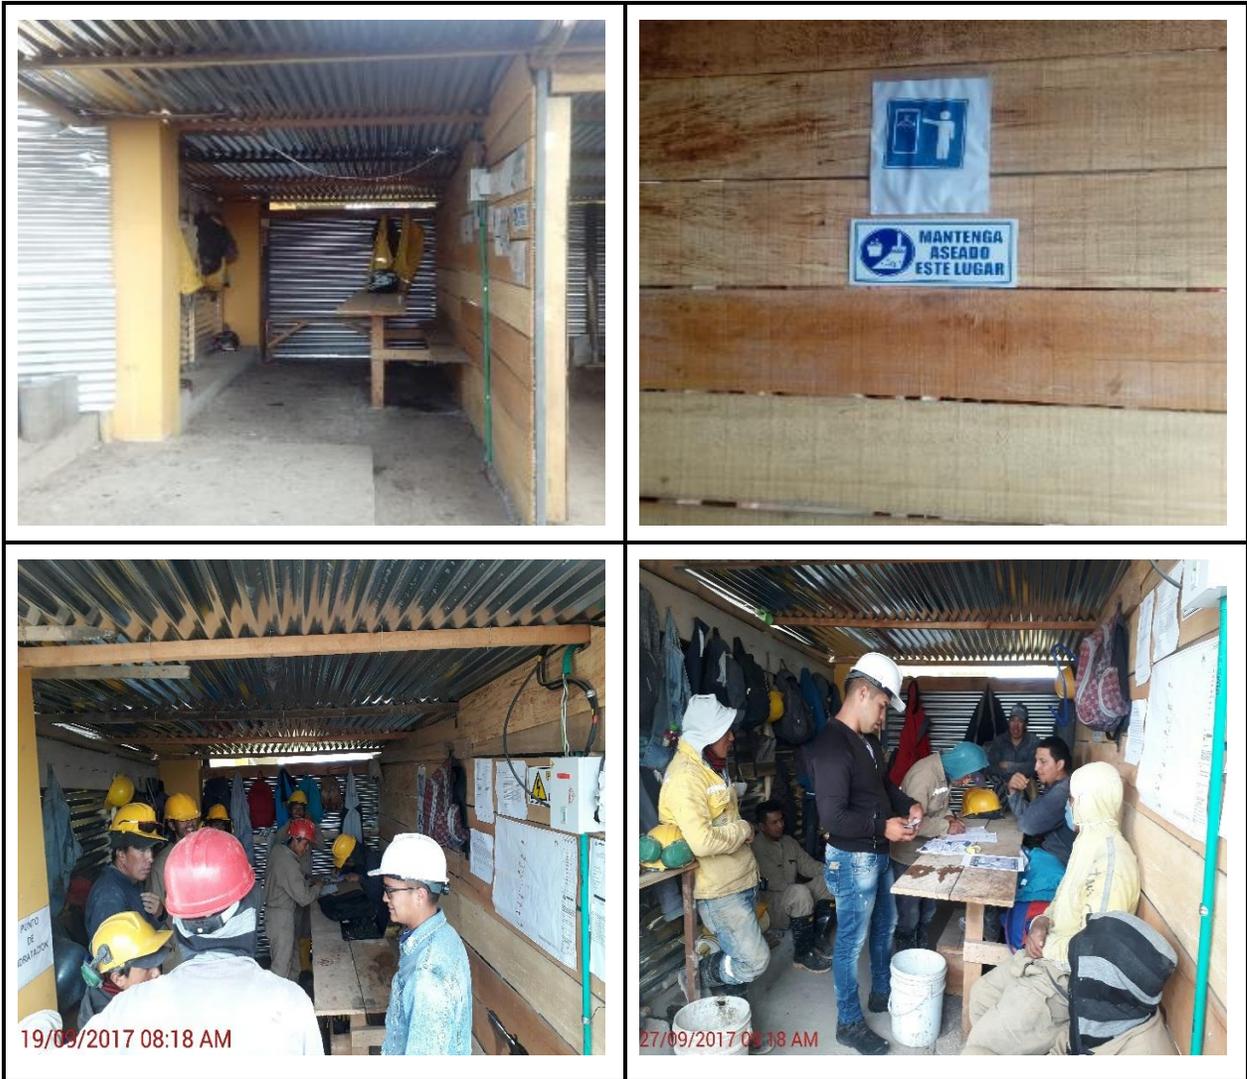
En las visitas realizadas a obra se observa que existe zona de alojamiento del personal o vestier, el cual no está construido en material que se indicó anteriormente sino en madera, sin aislamiento y no es cerrado, no se observa zona de comedor, sin embargo, se considera que el vestier de tamaño adecuado y que es funcional, aunque en los últimos meses con el aumento de personal ya era un poco incomodo para los trabajadores.

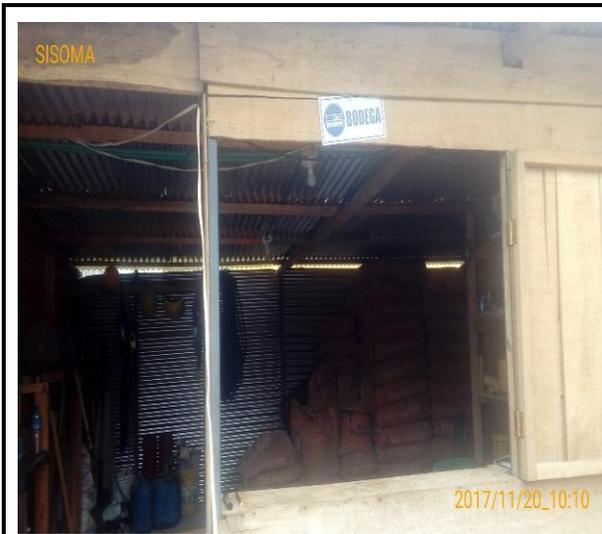
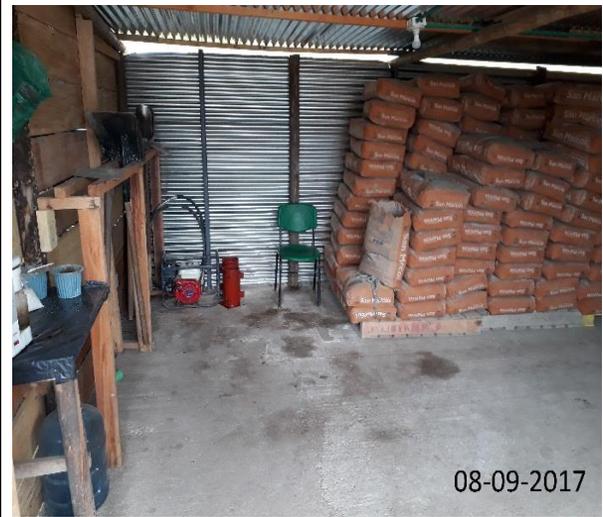
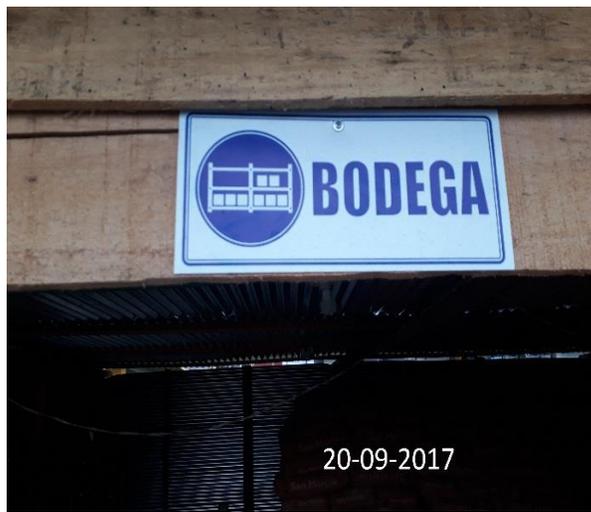
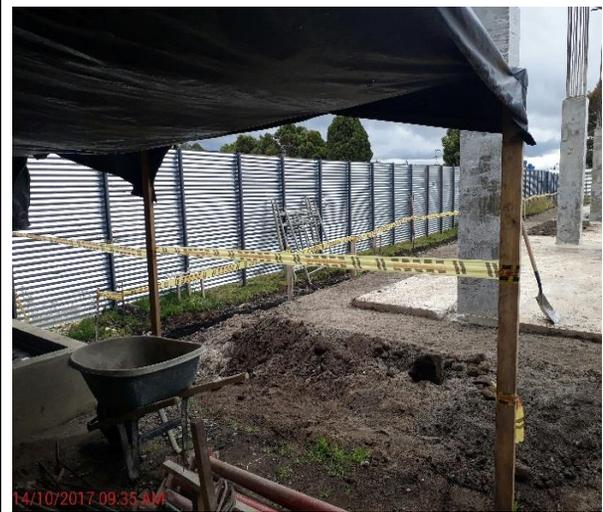
De acuerdo al PMA se debe contar con zona de acopio de material que no puede estar a la intemperie por lo cual se debe disponer de una caseta prefabricada que servirá de almacén de dichos materiales, por tal motivo en la obra se encuentra una bodega para cumplir con este requisito y además se armó un techado para material adicional.

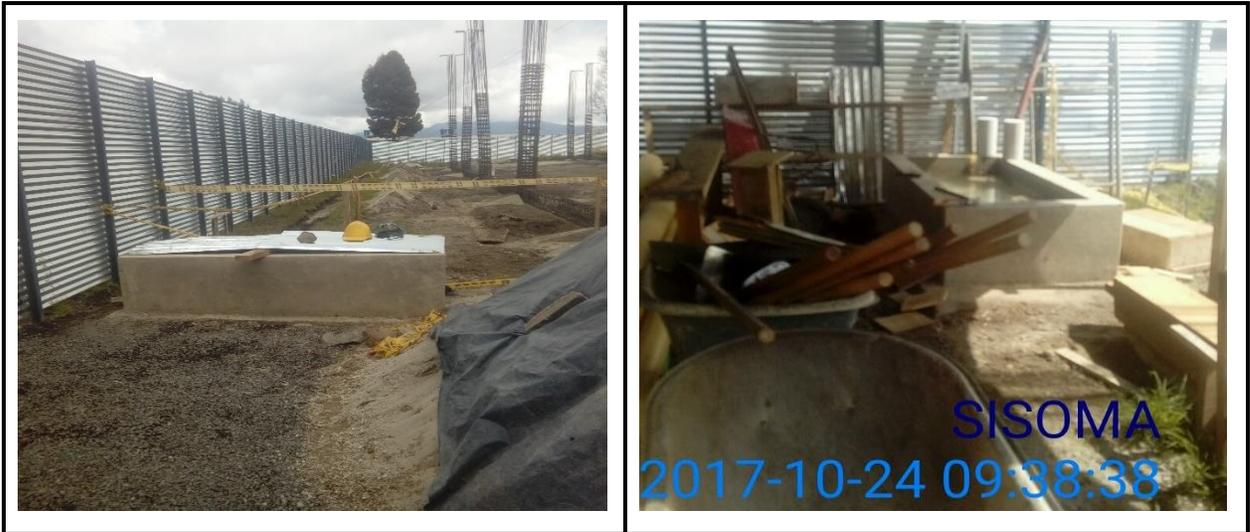
En la obra se cuenta con una poceta para cilindros la cual cuenta con cubrimiento lo cual evita proliferación de vectores.

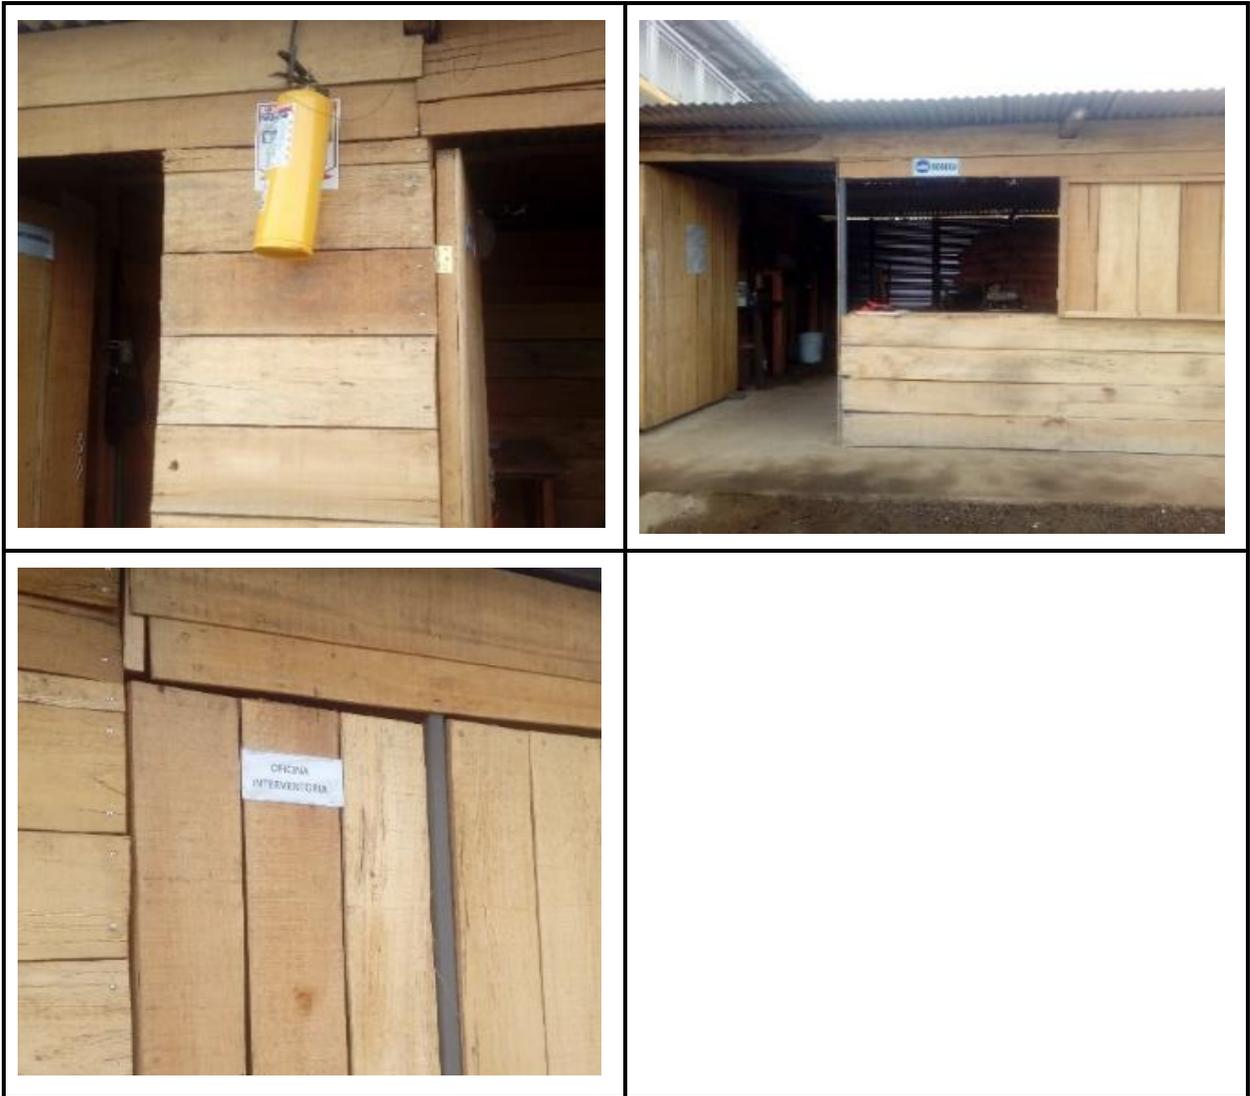
Se cuenta con cartelera informativa, en la cual se encuentra información sobre políticas de la empresa, uso de EPP, plano de manejo de tránsito, rutas de evacuación, información del área social, se cuenta con listado del personal de obra indicando a que ARL pertenecen (no está actualizada), números de emergencia, entre otros.

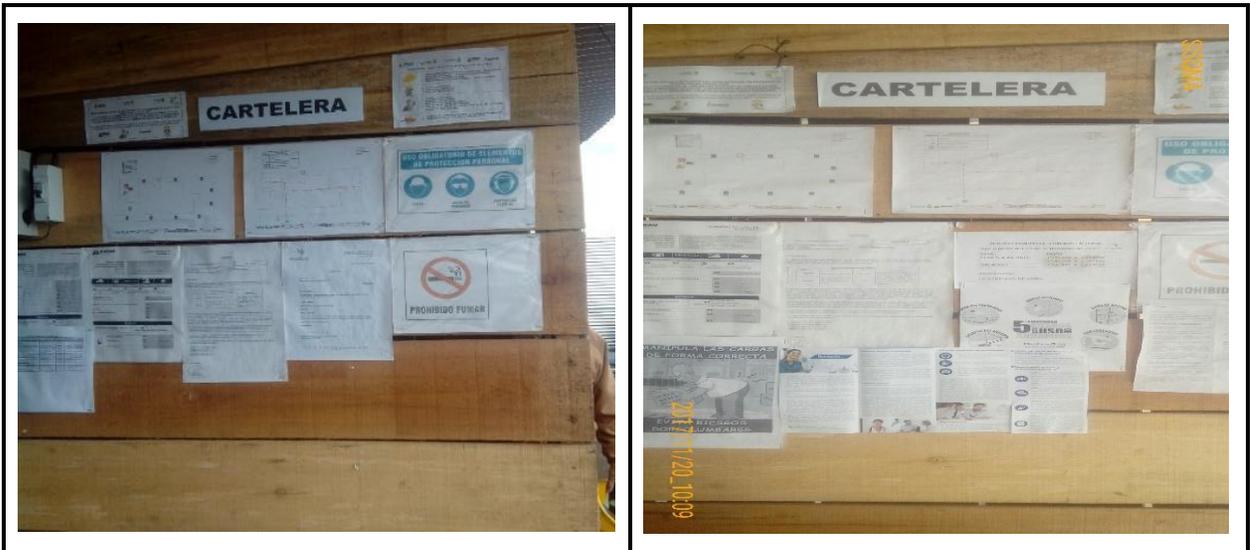
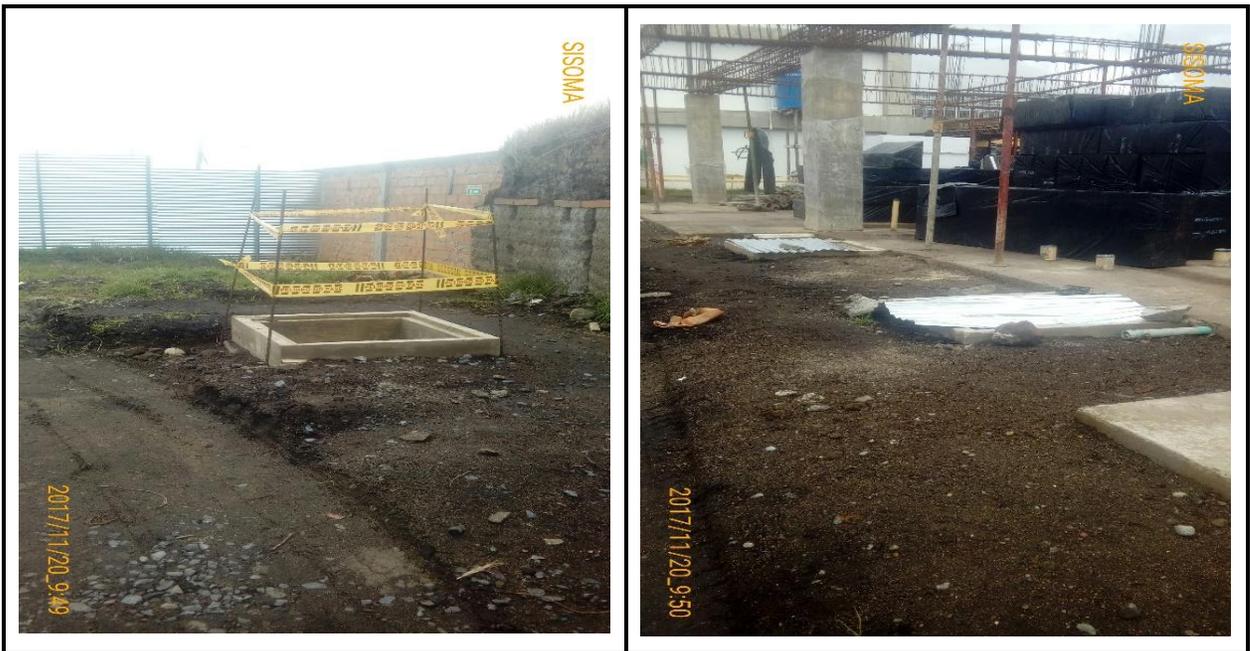
Se observan cajillas en la obra y no todas están tapadas y/o señalizadas, lo cual se ha dejado como recomendación en bitácora y solo se señalizó una. Se tiene letrero de sendero peatonal, pero o se lo tiene delimitado, hay zonas de acopio de gatos y andamios en obra los cuales están delimitados con cinta de seguridad.

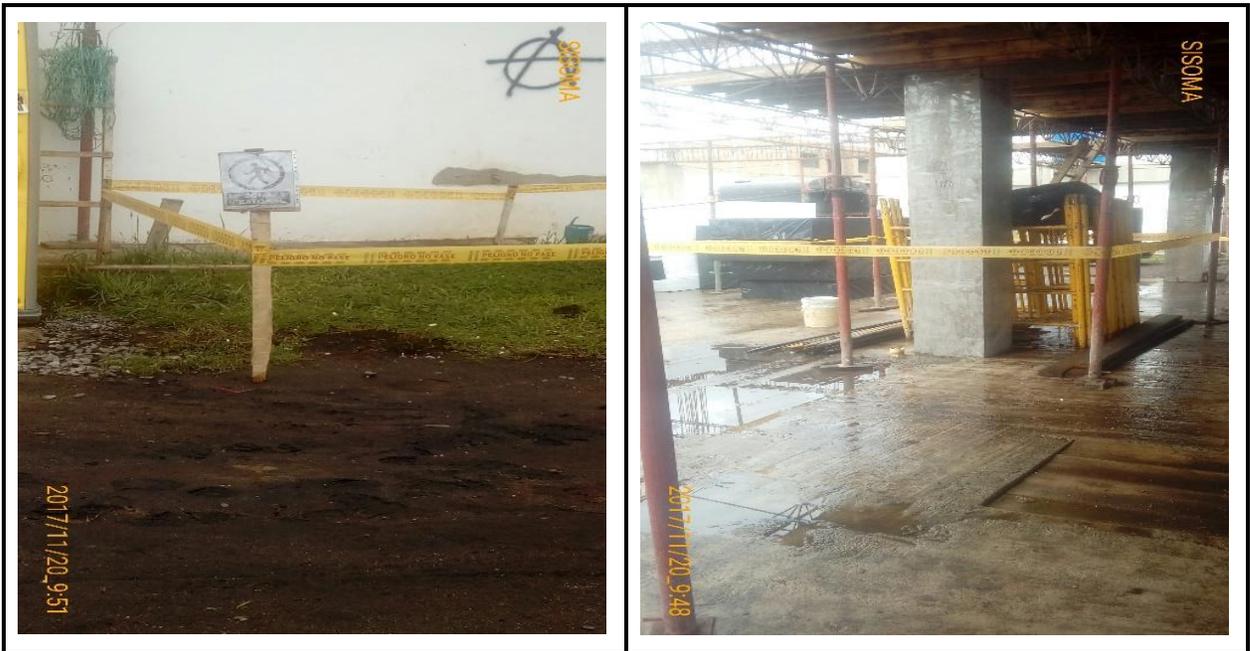
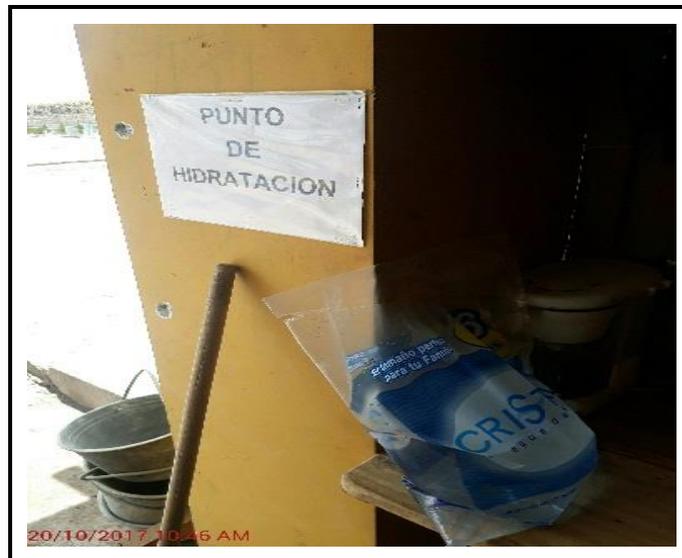
Se cuenta con instalación de punto de hidratación y se observa con suministro de agua de forma constante en este mes. Se encuentra en zona de vestier del personal y con su debida señalización.

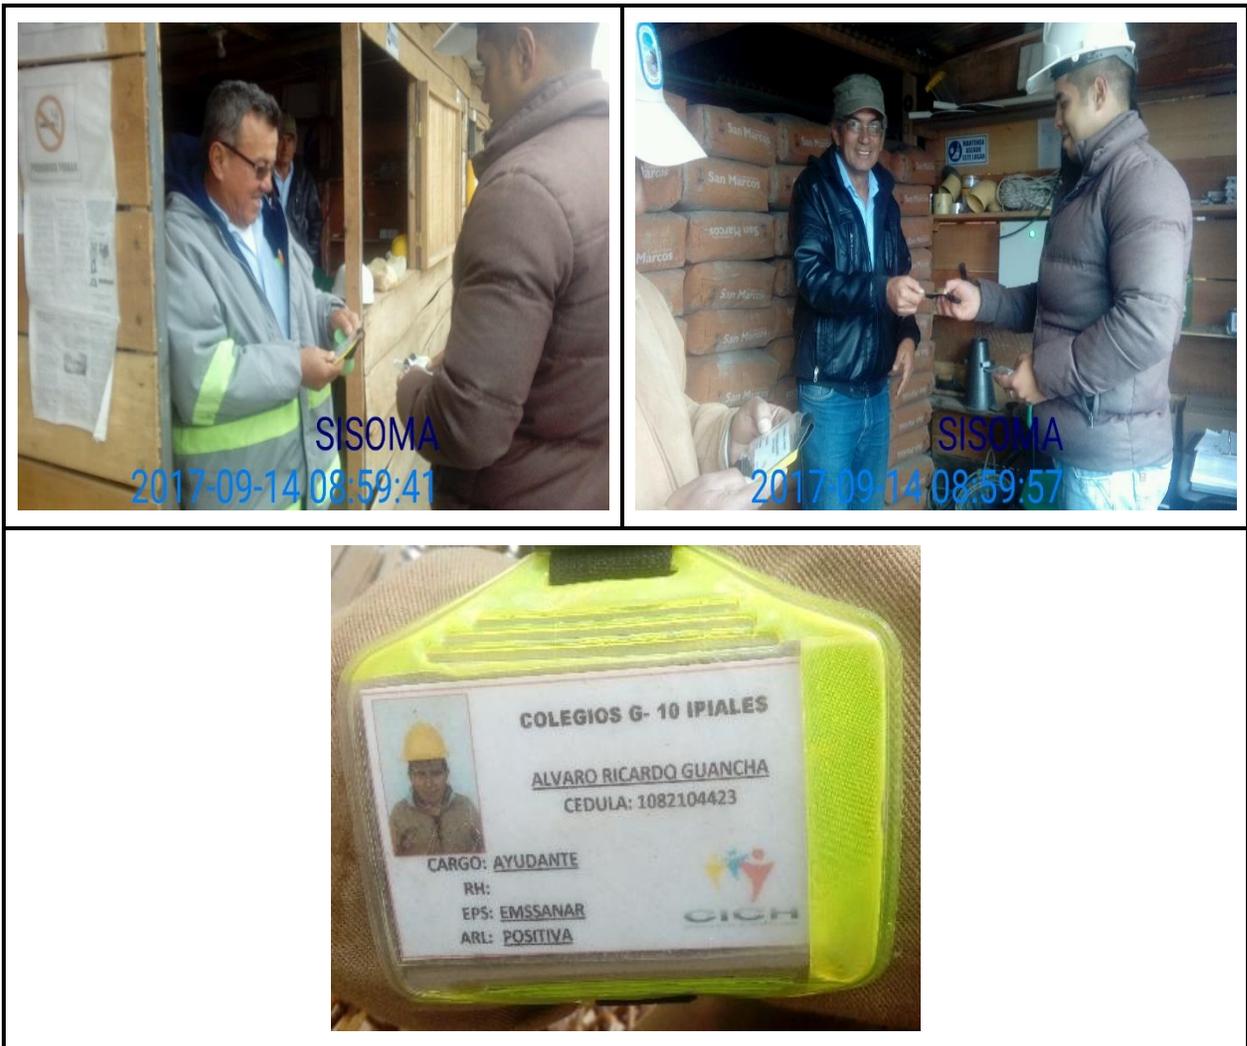
Se observa entrega de carnet de identificación del personal, que es requisito contractual, aunque no todos cuentan con este, se evidencia adelanto por parte del contratista en el mes de septiembre y en algunos carnets quedo faltando alguna información, en el mes de octubre no se complementa la entrega de los carnets y no todo el personal los porta. Cabe resaltar que en los carnets aparece logo de CICH y no de RUBAU.

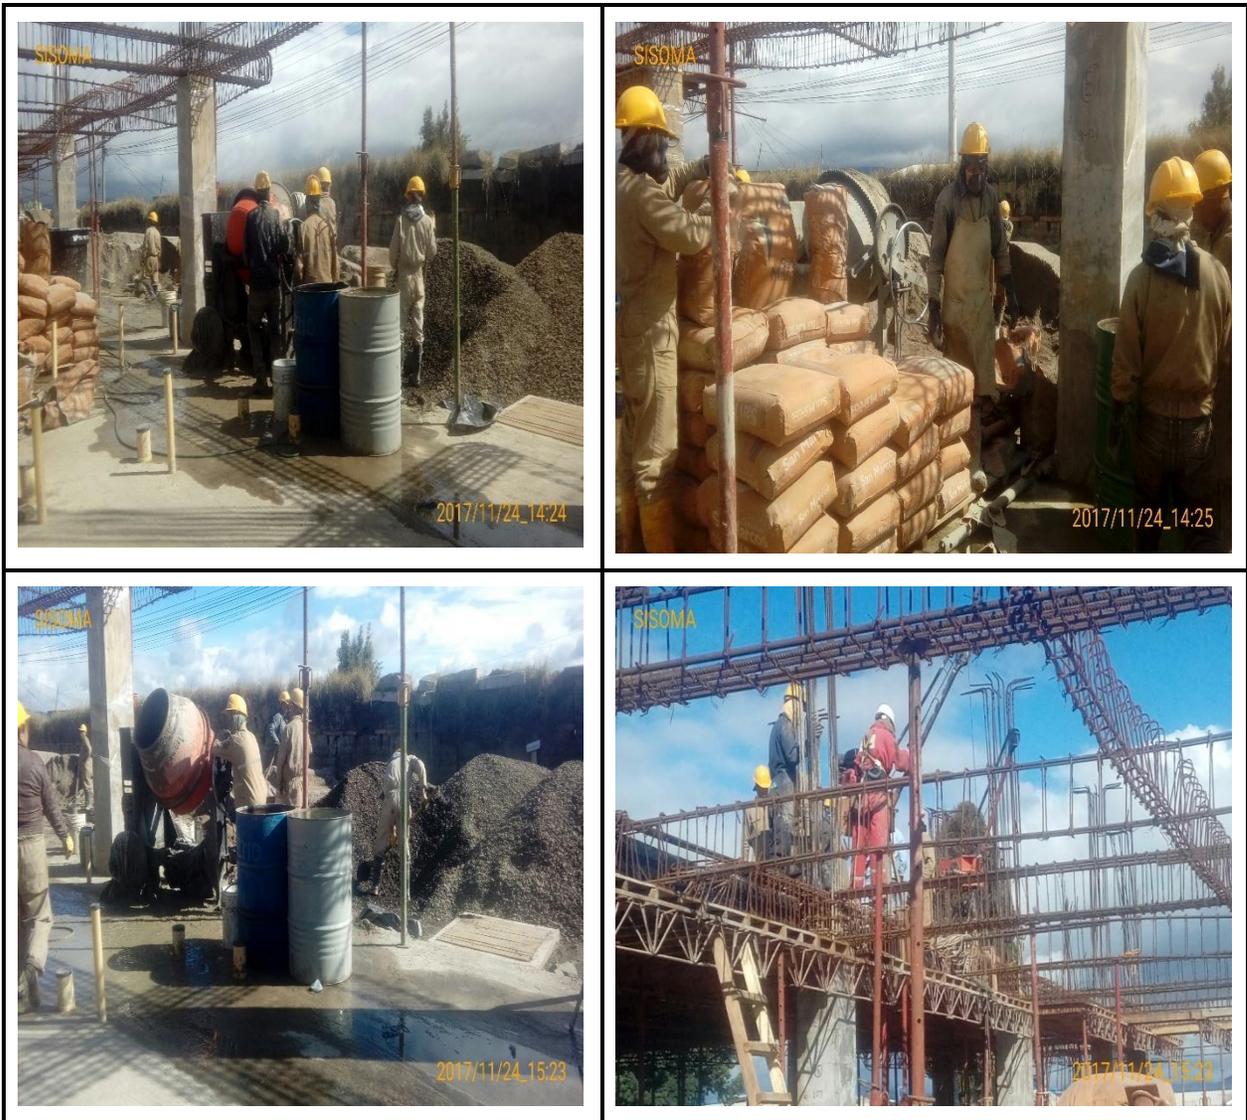
El día 24 de noviembre se realizan labores de fundición de losa de contrapiso y se contratan 2 plumas con sus respectivos operadores, a los cuales se les verificó la respectiva afiliación a riesgos laborales y se evidencia que uno de ellos el señor Jhon Ipiál con cc 87718317 por lo que se solicito sea retirado de la obra y se hizo vaso omiso y el contratista se hace responsable por las consecuencias. Dichos operadores no tienen

curso en alturas, no estaban usando arnés, y se solicitó que lo porten a lo cual inmediatamente lo usan. Se observó que varios trabajadores no portaban gafas y/o tapa oídos en las labores de fundición y se utilizaron los tanques de recolección de residuos sólidos para recolección de agua.

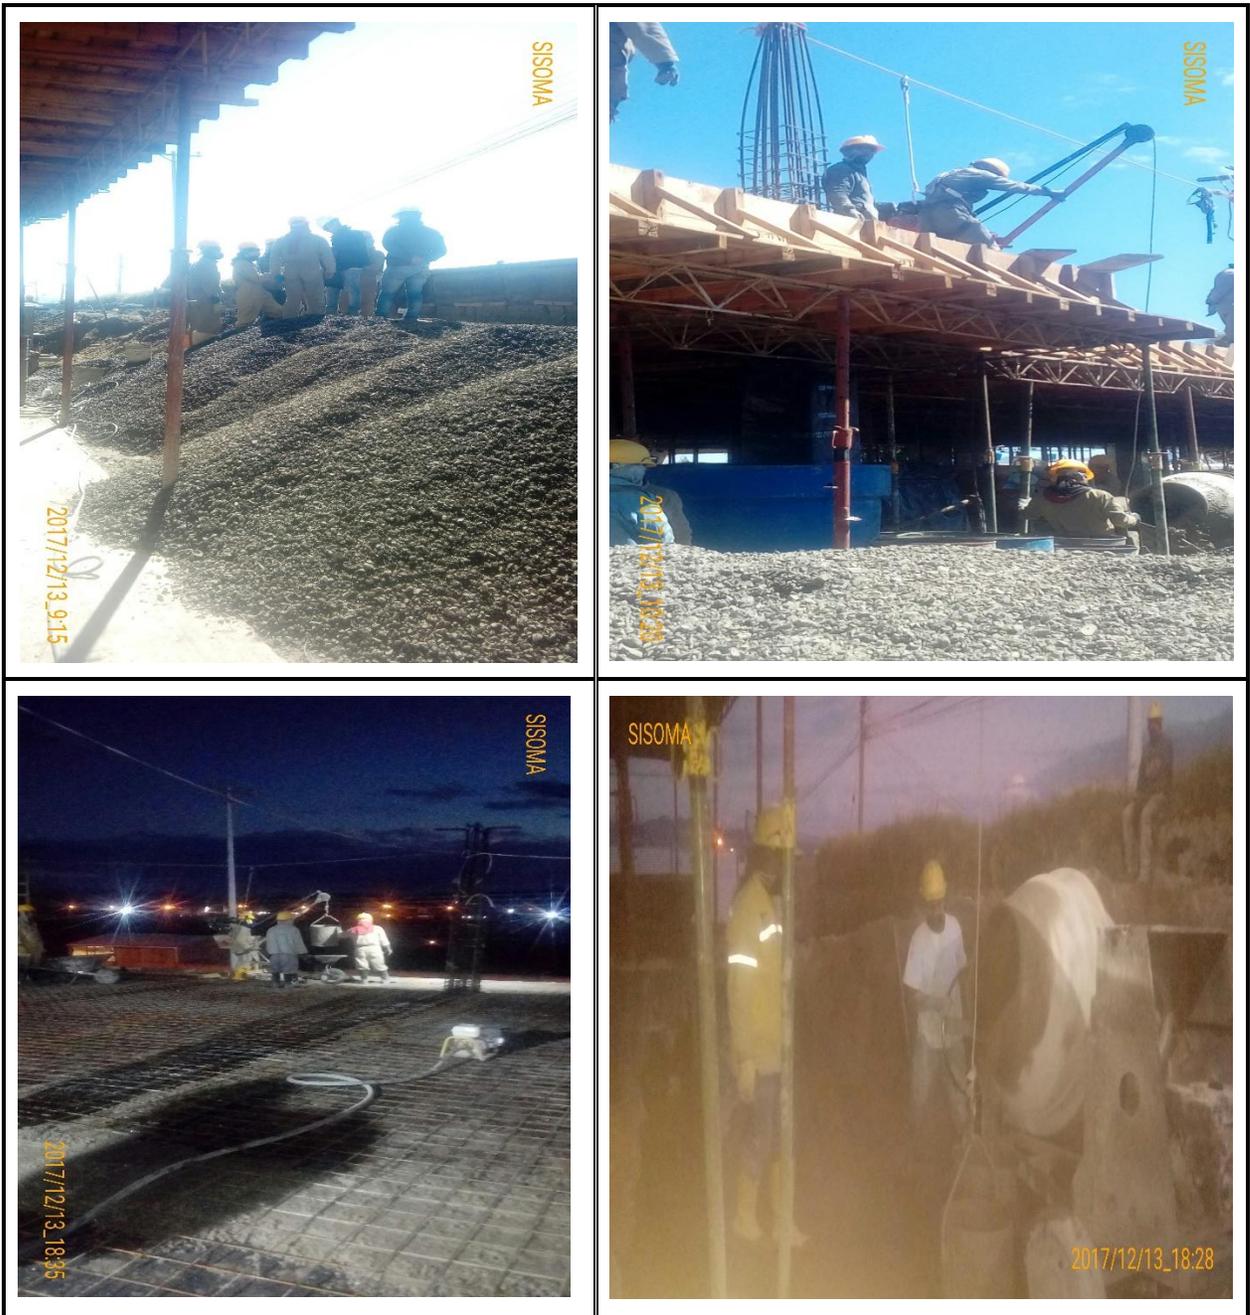
El día 13 de diciembre se observan actividades de fundición, se trae personal adicional de otras obras y son a los únicos que les dan almuerzo, la cena se le entrega a todo el personal. En horas de la mañana el profesional SISOMA se acerca a obra y entrega elementos de protección personal que le hacía falta al personal para realizar estas labores, sin embargo no todo el personal cuenta con todos los EPP, el personal que está operando la pluma es el único que cuenta con arnés.

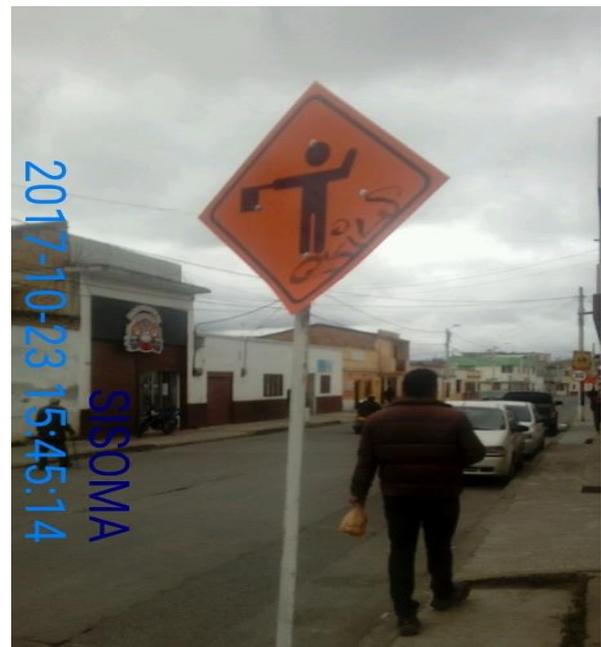
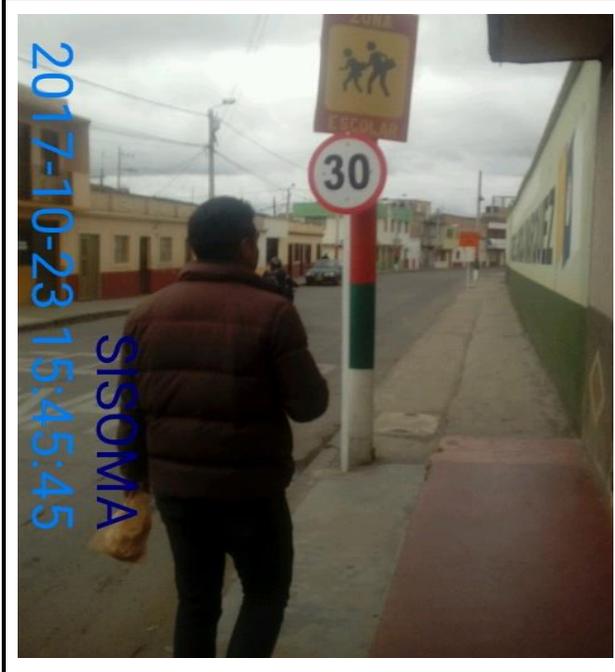
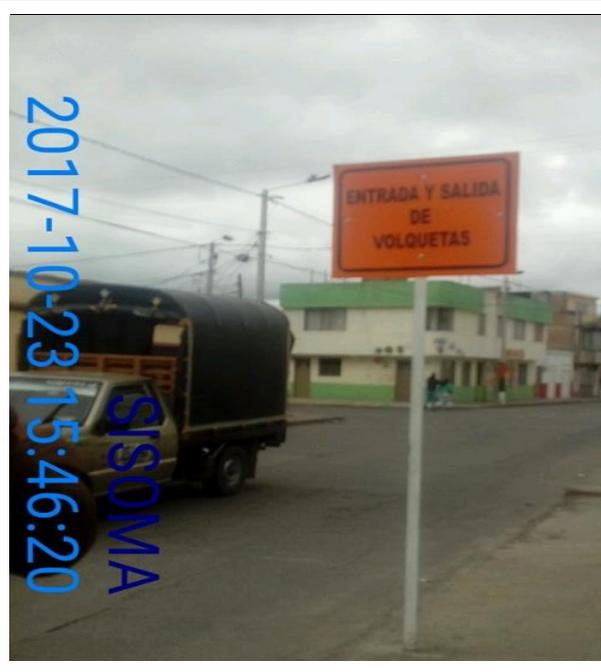
- Diseñar e implementar un plan de señalización y movilización, dichos ítems están en todo el transcurso del proyecto, se da cumplimiento con el Plan de Manejo de Tránsito (PMT) diseñado e implementado en cada institución, sin embargo, la parte de paleteros nunca se implementó, ya que no se capacito al personal para esta labor, no se entregó dotación como es el caso del chaleco reflectivo a la persona que desempeñara esa función y no se ubicó personal en zona adecuada para impartir medidas de seguridad para vehículos y peatones.
