CONSORCIO JORNADA ÚNICA BCGIO

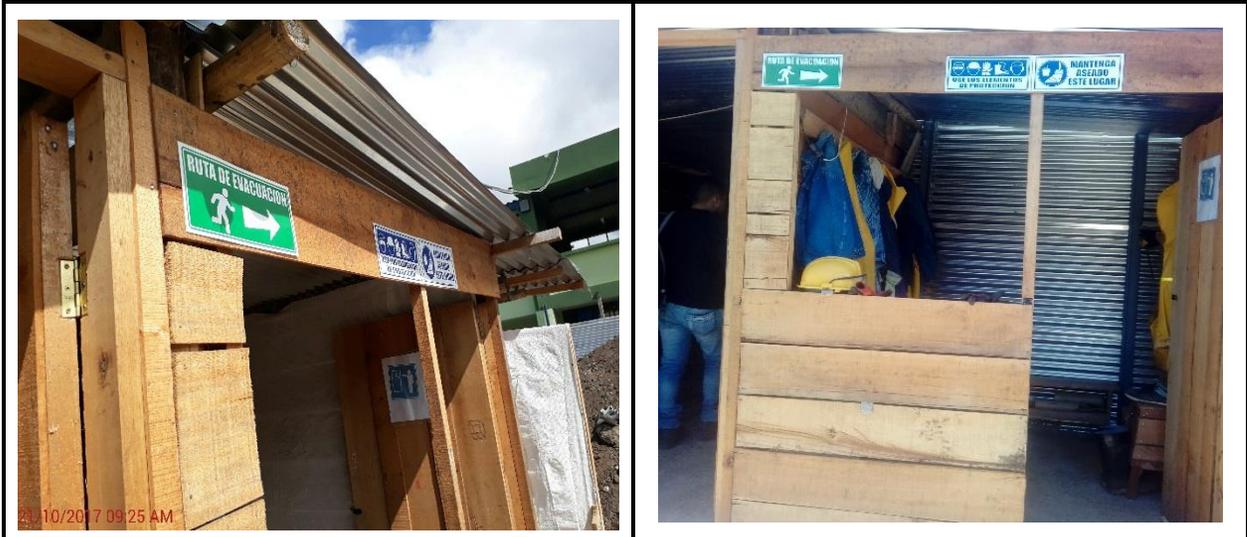
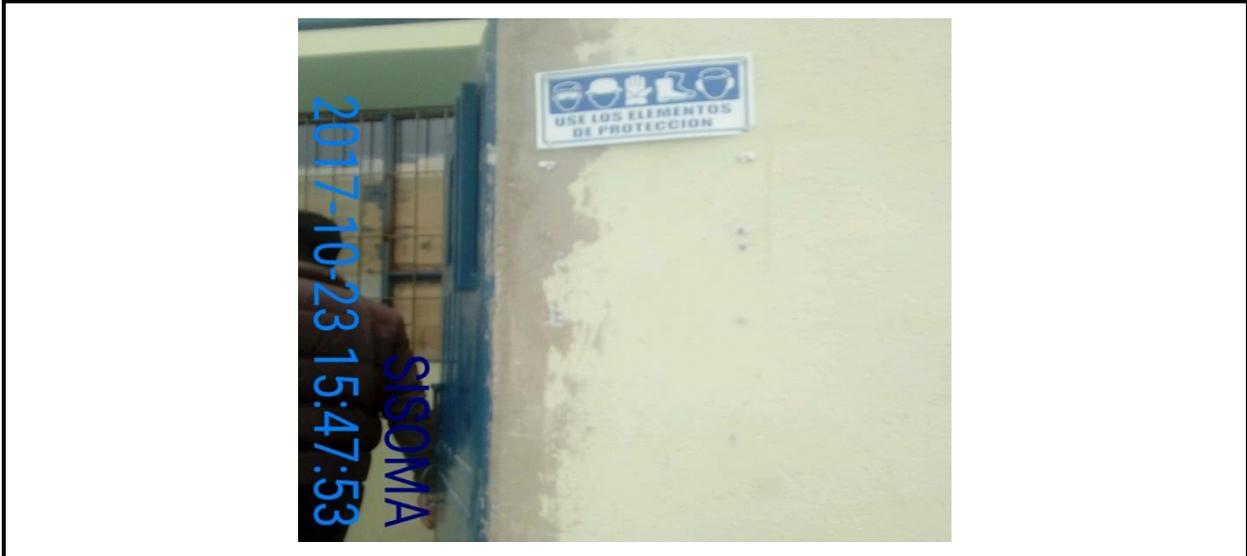
- Se deberá realizar señalización de las áreas de trabajo donde se requiera el uso obligatorio de elementos de protección personal específicos, por medio de pictogramas. En obra se cuenta con señalización de uso de EPP en zona de vestier y entrada en la cual se identifica uso de casco, uso de gafas y uso de protección auditiva no todos los pictogramas establecidos en el PMA, dicha señalización no se encuentra en todas las zonas de trabajo del personal.

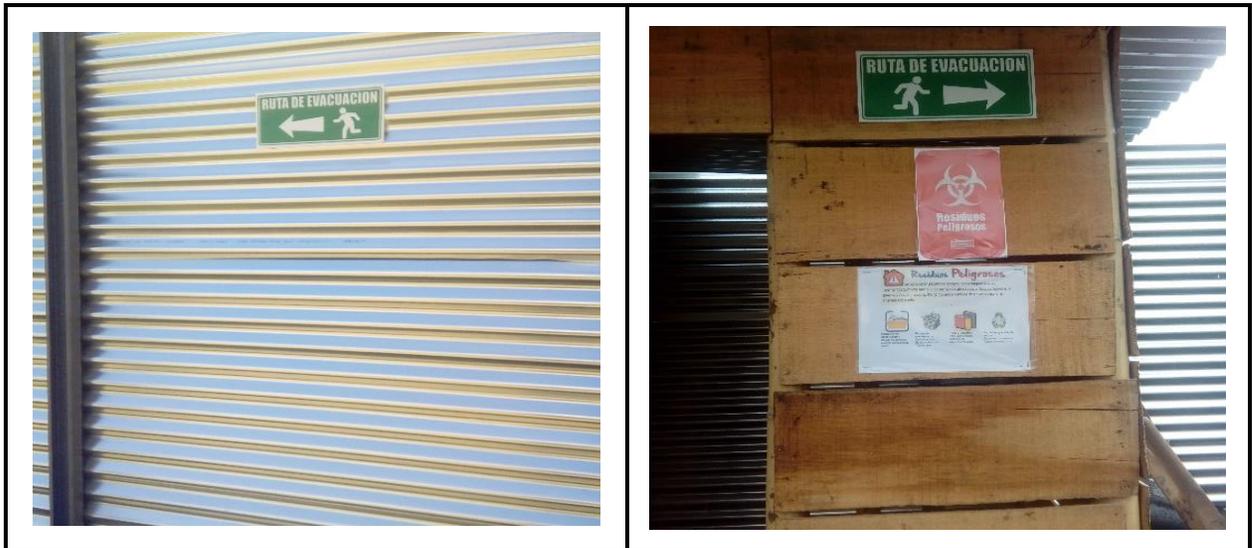
- Se deberá conformar la brigada de emergencias y realizar al menos un simulacro de emergencias y atención de las mismas, con identificación de puntos de encuentro, rutas de evacuación y evaluación de desempeño de la brigada. En este aspecto nunca se conformó la brigada de emergencias, aunque se contaba con identificación de rutas de evacuación, salida de emergencia y punto de encuentro, cabe resaltar que el punto de encuentro estaba dispuesto en las afueras de la obra (en zona del colegio) y la puerta de acceso a dicha zona generalmente permanecía con candado, por lo que se sugirió sea cambiado y no se evidencio dicho cambio.

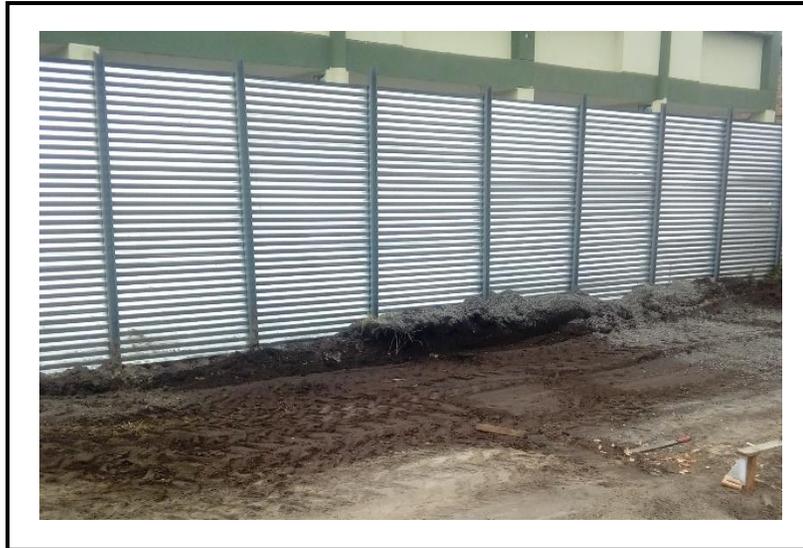
- Se deberá demarcar y aislar durante la ejecución de la obra, el área a intervenir para el control de contaminación, la disposición adecuada de residuos y el control de los corredores para el retiro e ingreso de materiales. Este ítem se puede decir que se da cumplimiento con el cerramiento de la obra con láminas de zinc para aislarla de estudiantes y personal no autorizado. Sin embargo, no se observó el control de corredores para ingreso y retiro de materiales.

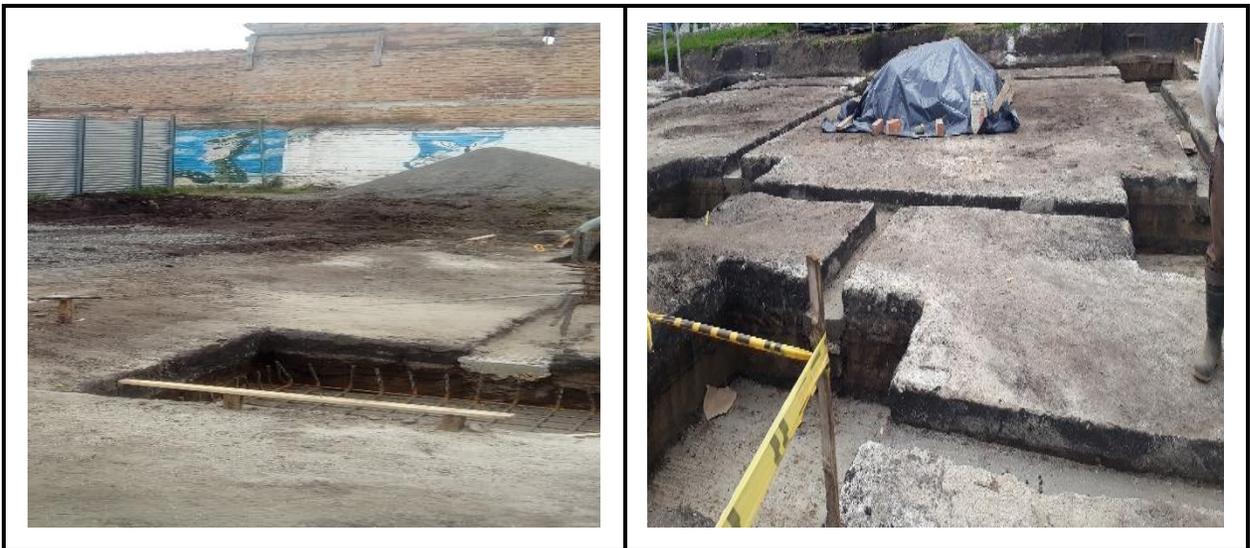
- Se deberán demarcar los límites de las excavaciones con elementos como estacas, repisas, cintas, conos, banderines, entre otros. No se observaron las excavaciones demarcadas en su totalidad.

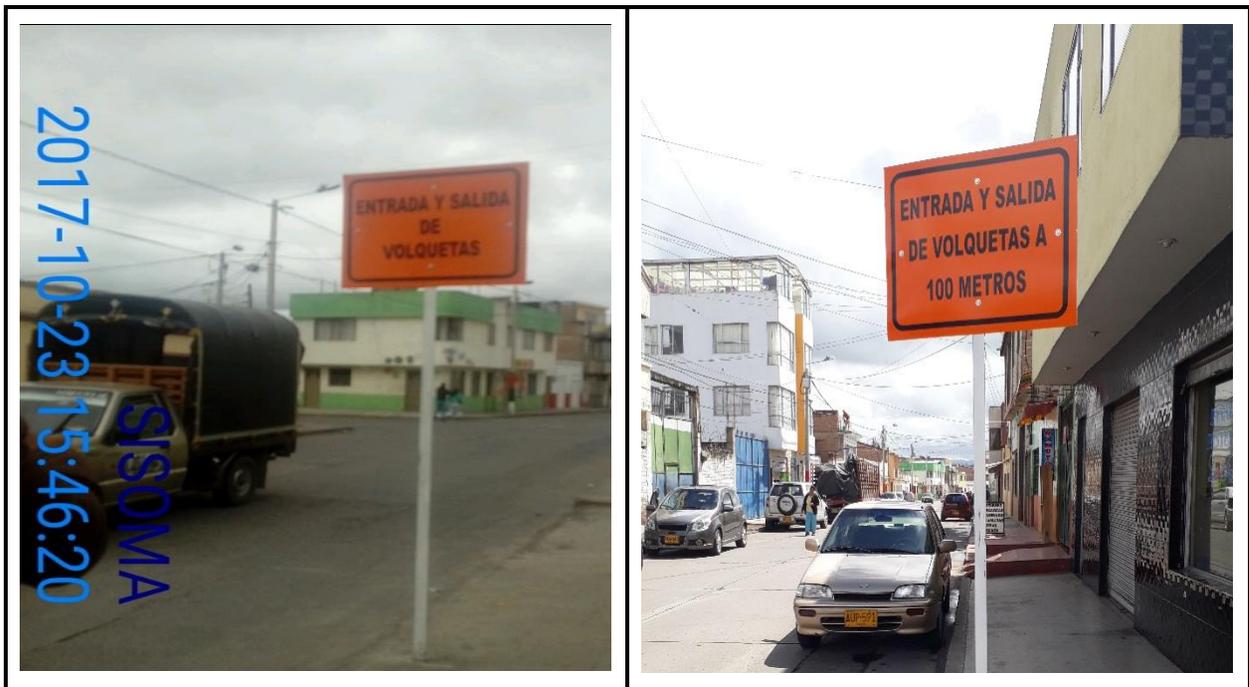
- Antes y después del sitio de depósito, se deberá implementar la señalización respectiva con avisos de entrada y salida de vehículos. Se da cumplimiento a este ítem con la implementación del PMT, en el cual se instaló señalización de entrada y salida de volquetas.

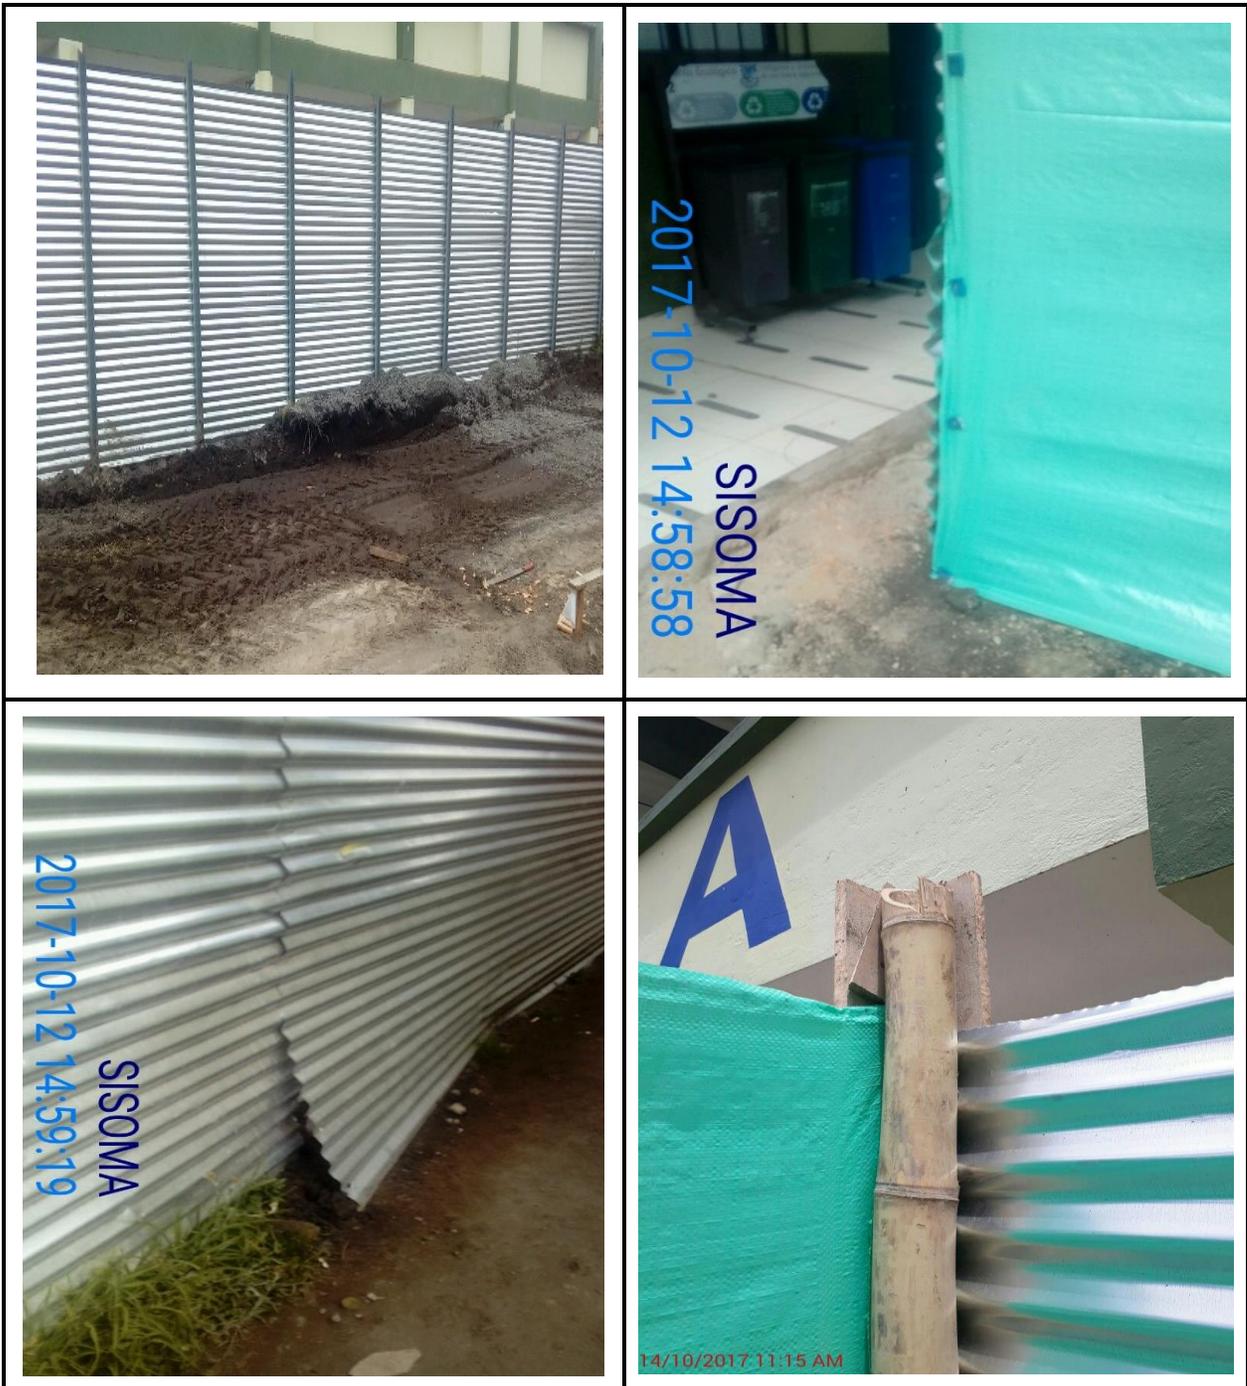
- Se deberá garantizar el cerramiento de la obra en malla u otro material resistente y verificar que, durante la adecuación del colegio, se realice un plan de protección mediante un cerramiento preventivo con cintas refractivas con el fin de garantizar la seguridad del personal labor y sobre todo de los estudiantes cuando estén dentro de la jornada escolar. Se observa cerramiento de la obra en láminas de zinc (material resistente) pero no se observó ningún plan de protección para dicho cerramiento tal como se indica en el PMA, simplemente se arreglaba cuando se presentaba algún daño del mismo, en alguna visita se observo unos filos y se les hizo la recomendación e inmediatamente lo solucionaron.

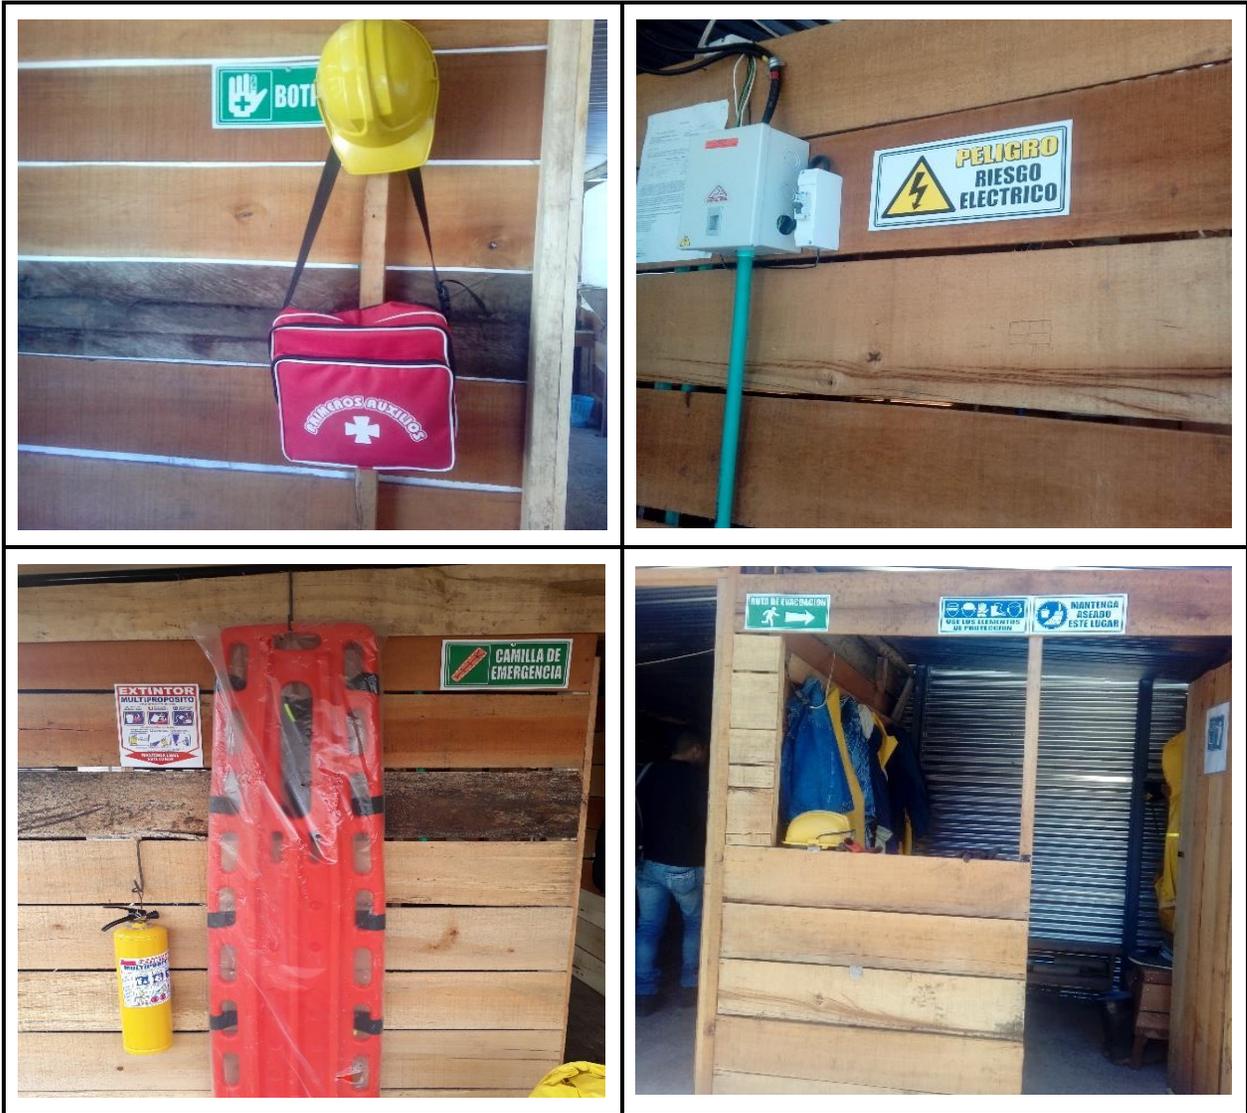
- En el desarrollo de la obra se deberán identificar las áreas que requieran de señalización informativa, preventiva y restrictiva, e instalar los avisos correspondientes. Se observó señalización del extintor, botiquín, camilla de emergencia, riesgo eléctrico, rutas de evacuación, punto de encuentro, prohibido fumar, prohibido el paso a personal no autorizado y uso obligatorio de EPP, entre otras.

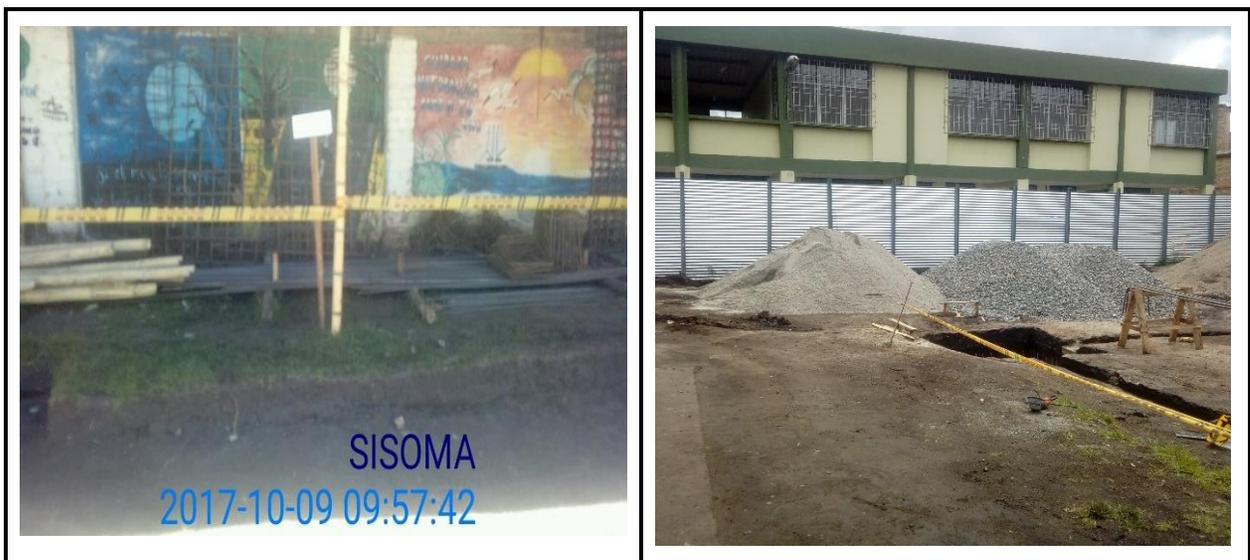
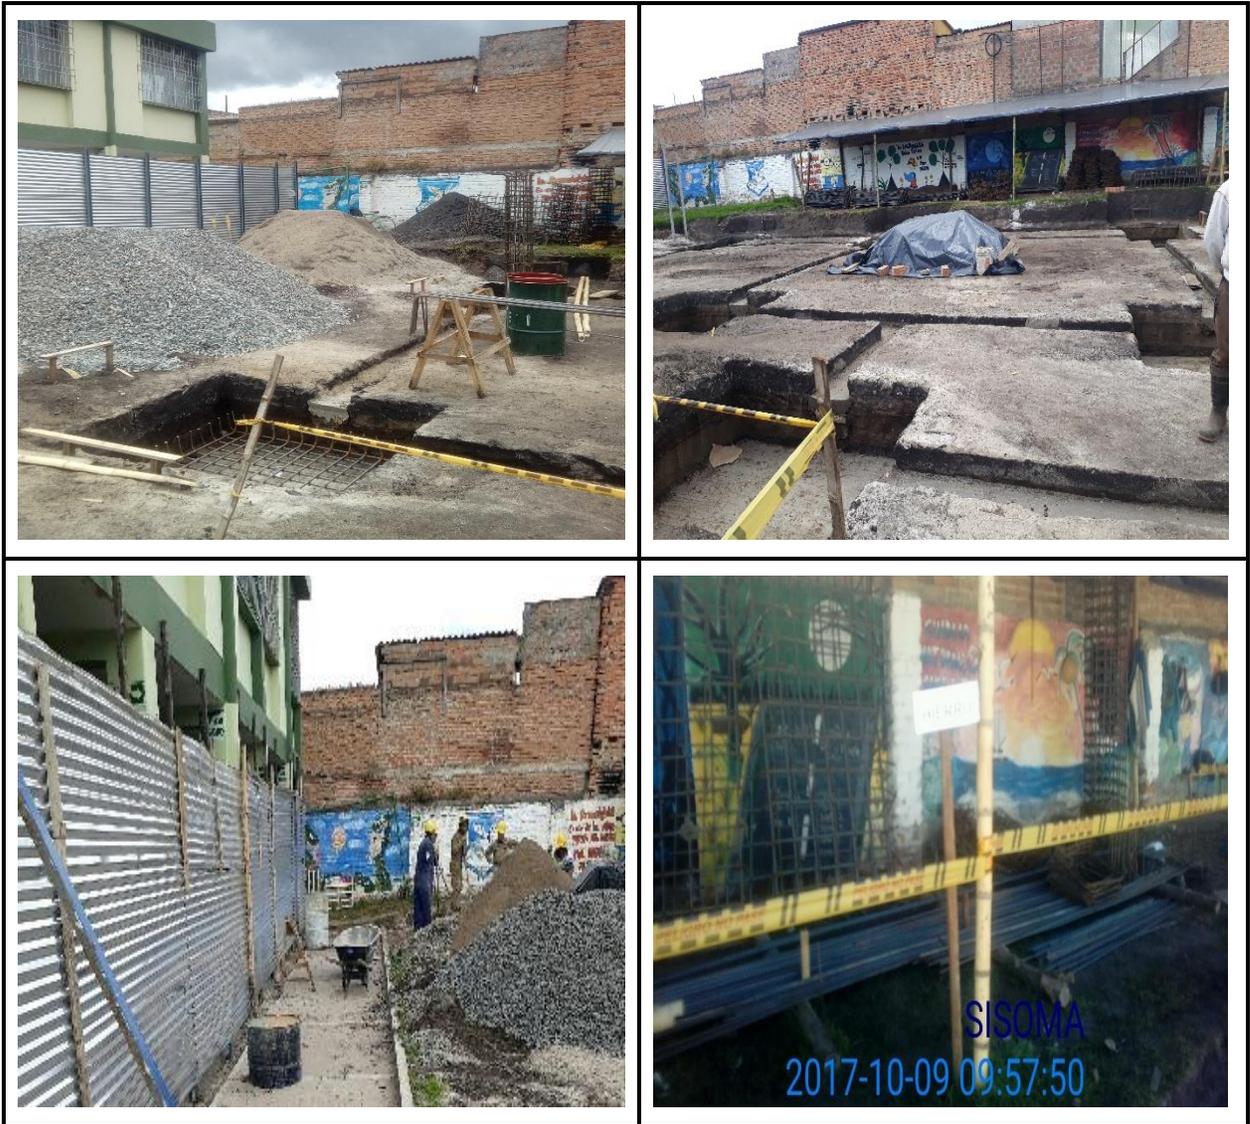
- En obra se acopiarán materiales de construcción de manera temporal, cubriendo con lonas su contenido cuando no se esté utilizando. No se deben intervenir zonas duras o de paso peatonal, vial o escenarios escolares. Cada material debe ser identificado y señalado. Se han adelantado actividades para dar cumplimiento a este ítem, tales como identificación y señalización de los materiales, aunque cabe resaltar que contractualmente se debe señalar con vara rolliza y cinta a 3 líneas, lo cual no se está cumpliendo. Existe material cubierto, tal es el caso del acero, pero material como la arena no cuenta con el cubrimiento, y no todo el material está señalado.

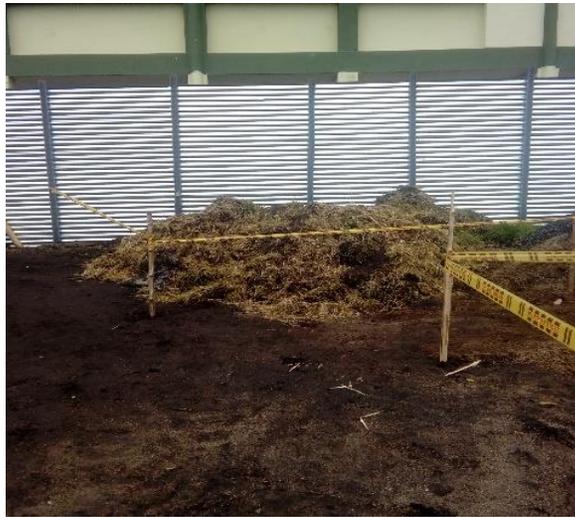
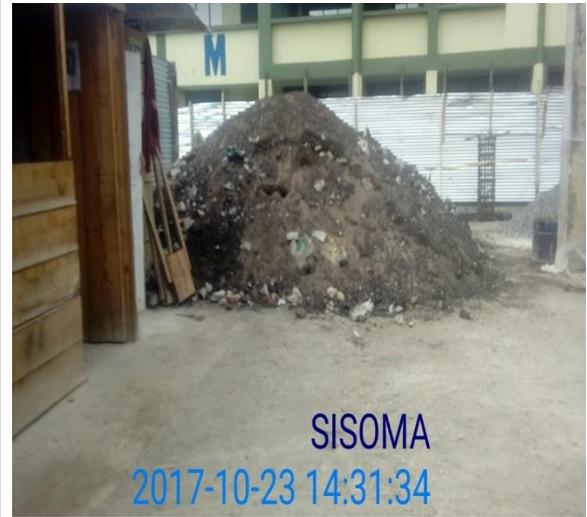
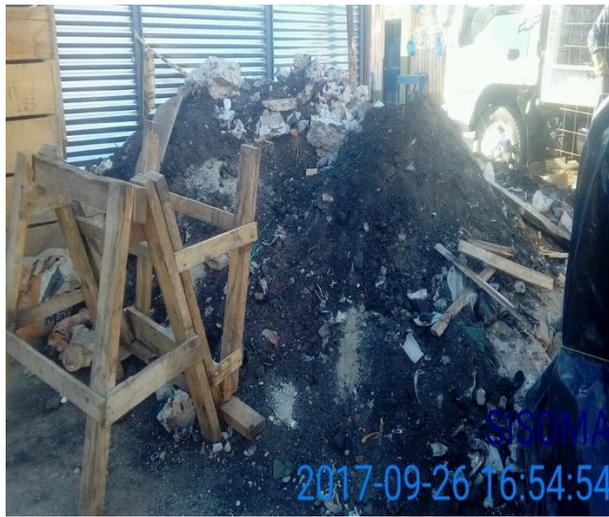
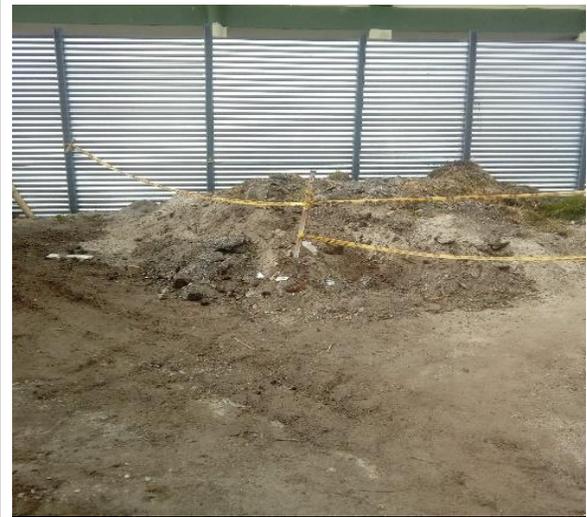
- El material debe llevarse en el menor tiempo posible hacia la zona de disposición, con el propósito de evitar problemas de movilidad, ocupación de lugares destinados a otros usos, transporte o difusión de partículas y en general todo tipo de conflictos con las actividades críticas para la programación de las obras. No se dio cumplimiento a este ítem, se tuvo almacenado escombros y/o material de excavación durante varias semanas en obra.

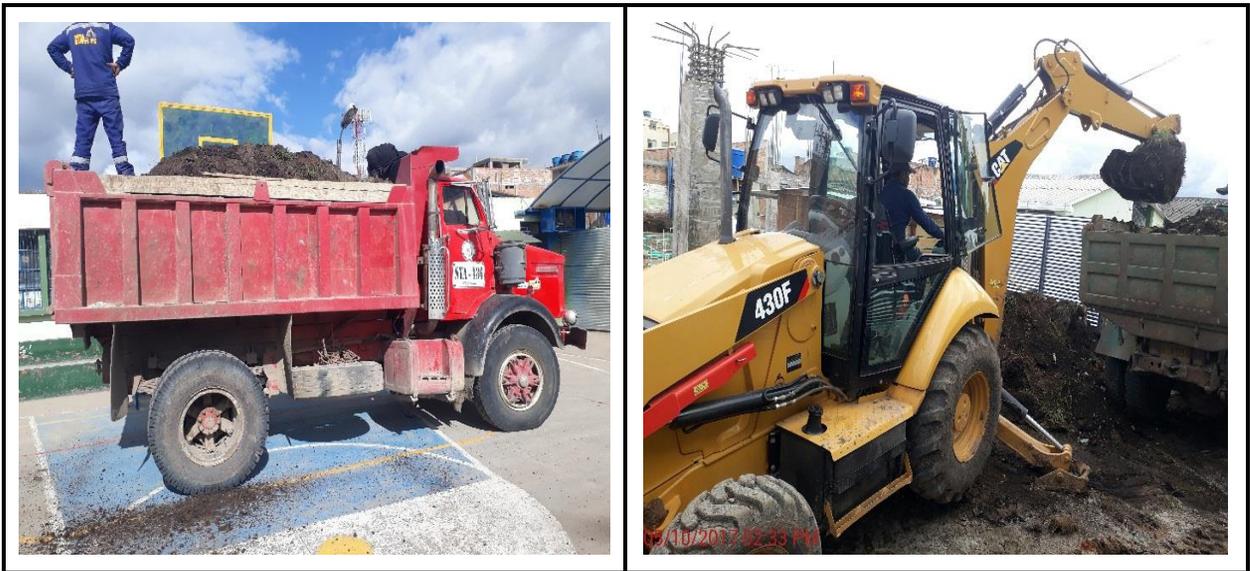
- Se establecerá un plan de mantenimiento preventivo con el fin de disponer de los equipos en buen estado durante la ejecución del proyecto, incluyendo tanto los equipos propios como los alquilados. Se verificará la vigencia de la revisión técnico mecánica, certificación de gases en los vehículos y el cumplimiento del plan de mantenimiento preventivo en los equipos, con el fin de garantizar el estado óptimo de los mismos minimizando los efectos por emisión de gases nocivos al ambiente. Se tendrán en cuenta las demás exigencias contenidas en el Código Nacional de Tránsito y normativa ambiental vigente. Una vez a la semana se hará una evaluación pre operativa de las condiciones del equipo y en caso de que se presente alguna anomalía, se suspenderá la operación del mismo. Los vehículos de transporte que trabajen para el proyecto deberán contar con los equipos de seguridad reglamentados en el Código Nacional de Tránsito como son: herramientas, llanta de repuesto, botiquín de primeros auxilios, extintor multipropósito contra incendios y alarma o pito de reversa. Se diligenciará un formato donde se verificará el estado de los equipos y la maquinaria, así como la fecha del último mantenimiento que se le realizó. (FORMATO DE CONTROL MAQUINARIA Y EQUIPOS). se evidencia formato de inspección pre-operacional, en el cual se revisa el estado general del vehículo, y que cuenten con RTMyEC y SOAT vigentes, y que cuenten con los equipos de seguridad. No se evidencia plan de mantenimiento preventivo

- En los frentes de obra no se realizarán mantenimientos mecánicos ni el lavado de la maquinaria, a excepción de las llantas, con el fin de evitar vertimientos directos de grasas y/o aceites al suelo o al sistema de alcantarillado. Se observa al propietario de equipo como saltarín realizando arreglos dentro de la obra.

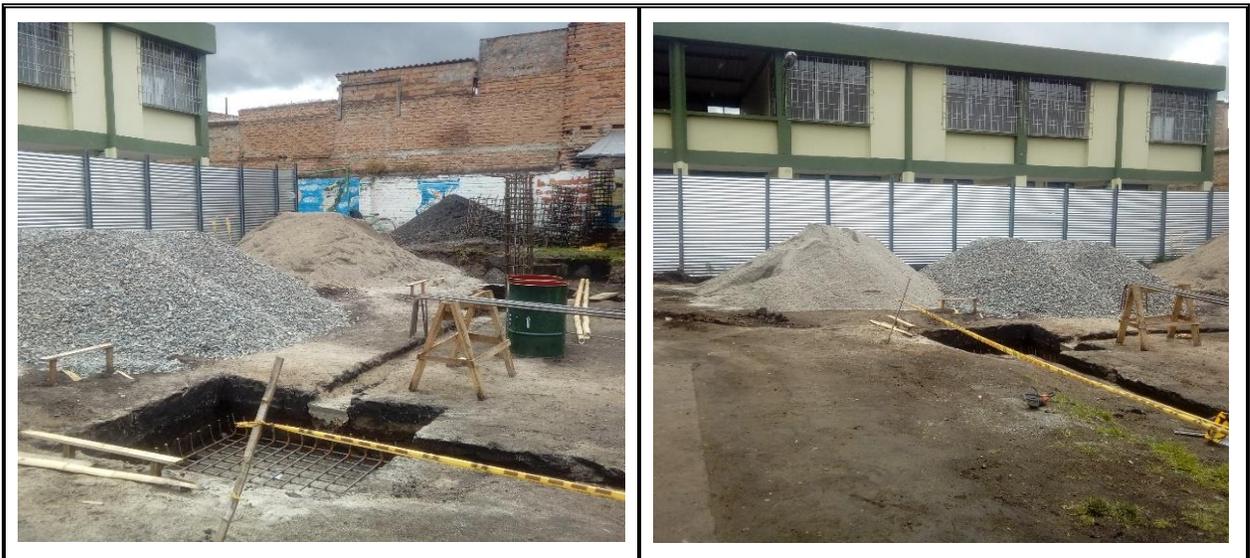
- Almacenar los agregados y materiales de playa en compartimientos independientes y cubrir los cúmulos de agregados y todo material de construcción que pueda generar material particulado. No todo el material está cubierto.

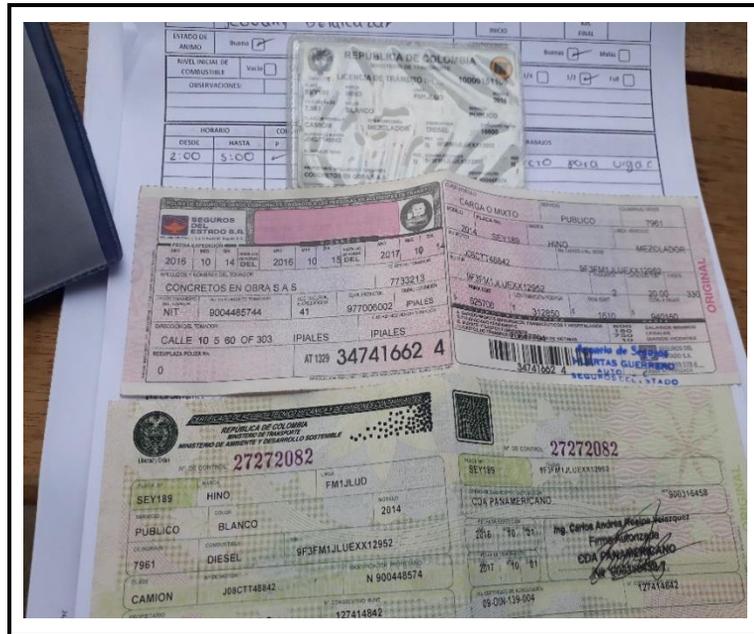
- Se prohíben las quemas a cielo abierto de todo tipo de materiales. Se verificará que todos los vehículos que trabajen dentro del proyecto cumplan con la expedición del certificado de gases y revisión técnico mecánica. no se observa señalización de prohibición de quemas a cielo abierto, Se revisa el certificado de RTMyEC de todos los vehículos.

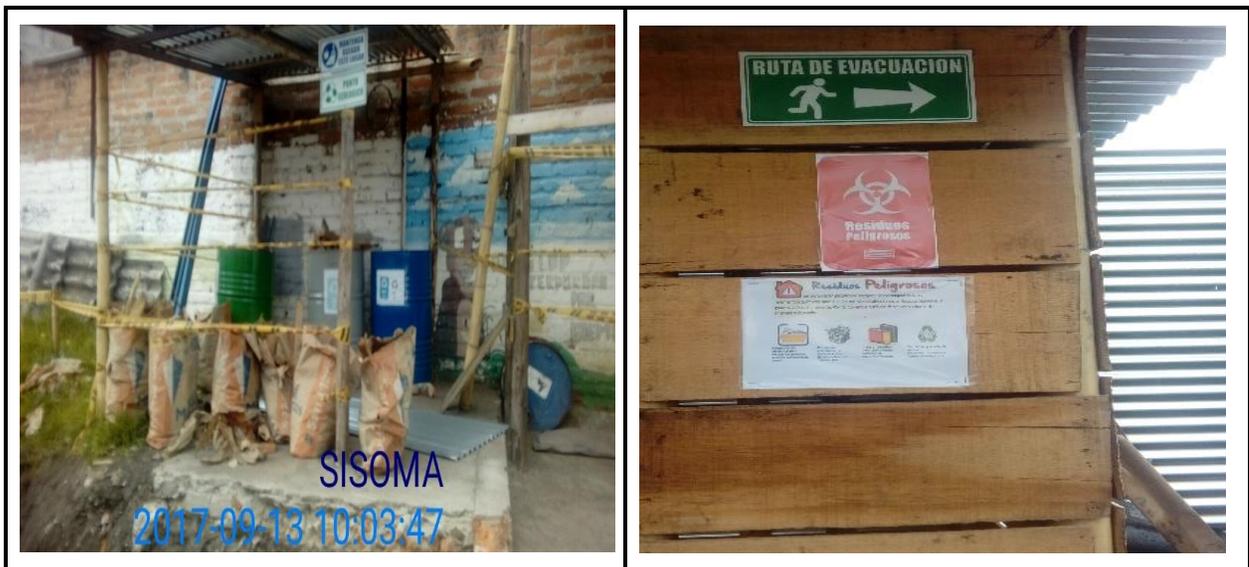
En este campo se observa instalación de punto señalado con el letrero PUNTO ECOLOGICO, el cual cuenta con 3 recipientes metálicos de 55 galones volumen, los cuales están pintados con los colores característicos de los tipos de residuos a recolectar que son papel-cartón en recipiente gris, recipiente azul (plástico-vidrio) y residuos ordinarios en recipiente verde, dichos recipientes inicialmente no se encontraban rotulados, pero posteriormente se asigna la señalización de cada uno de los tanques la cual se ha deteriorado y no ha sido mejorados. No se da cumplimiento total a lo estipulado en el PMA ya que se indica q los recipientes deberán ser plásticos de 55 galones y diferenciadas con el código de colores indicado (6 colores). Además, en el caso de la chatarra y la madera, se almacenarán en un área delimitada y protegida contra la lluvia, con su respectiva identificación, la madera se encuentra delimitada e identificada pero no está protegida contra la lluvia, la chatarra se almacena sin ningún tipo de delimitación ni identificación. Se cuenta con 1 caneca de color rojo para disposición de residuos peligrosos. En algunos meses se entregó bolsas de cemento a la empresa recicladores de Ipiales SAS quien entregó un certificado de aprovechamiento de dicho material a nombre de la empresa CICH, no se evidenciaron más actividades de reciclaje de los residuos, por lo cual la separación de estos era inaprovechable ya que todos los residuos eran dispuestos en el mismo camión de la basura.

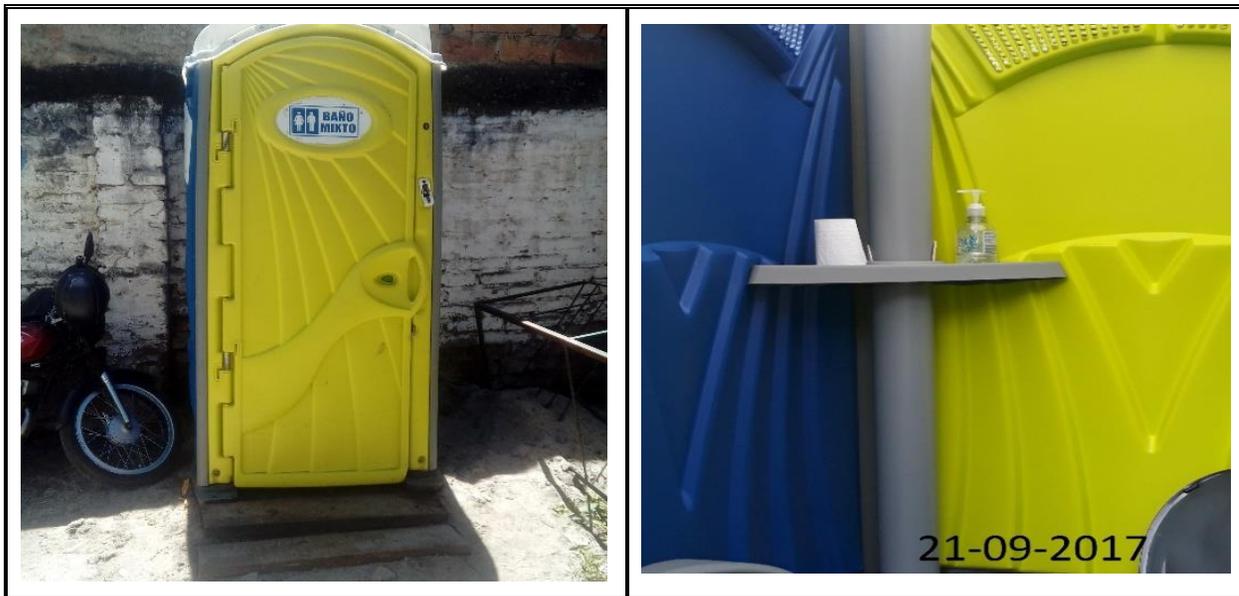
malas condiciones de higiene por lo que se ha solicitado al contratista incluir dentro de las jornadas de orden y aseo la limpieza de dicha unidad, se observa que se instala papelera, pero se sigue observando en malas condiciones de aseo. Se solicitó instalar lavamanos para higiene del personal que utiliza el baño, para lo cual se dio la alternativa de disponer de gel antibacterial, sin embargo, la unidad no cuenta con dotación de papel higiénico y no se cuenta con el gel antibacterial para higiene de las manos solo contó con dicha dotación un tiempo mínimo, por lo cual se solicitó la instalación del lavamanos.

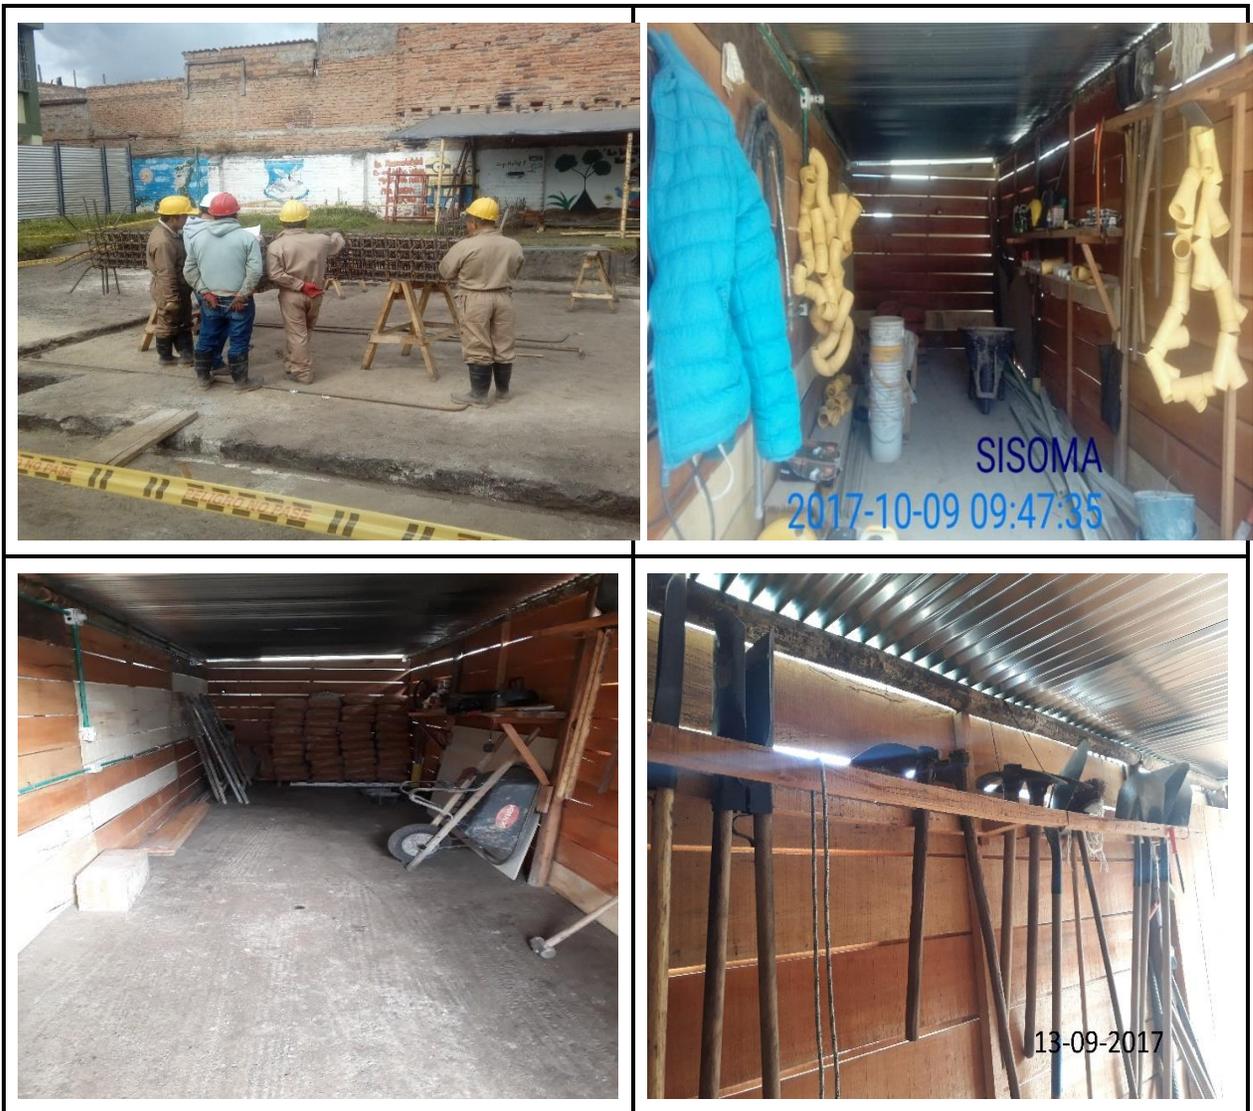
- Diariamente, después de culminada las actividades propias de las obras, se deben realizar campañas de orden y aseo del sitio de la obra; esto incluye manejo de escombros, materiales, herramientas, equipos y elementos varios. Se observa que se dió cumplimiento a esta actividad ya que se observan las diferentes áreas de la obra en buenas condiciones de orden y en buenas condiciones de aseo. Toda la herramienta queda guardada y ordenada al finalizar las labores.

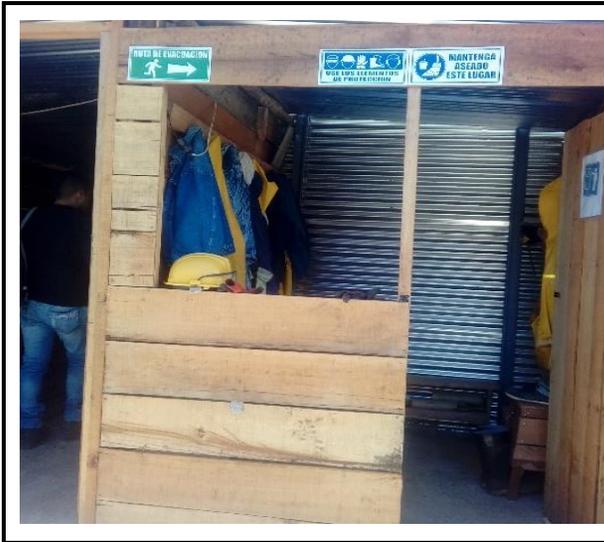
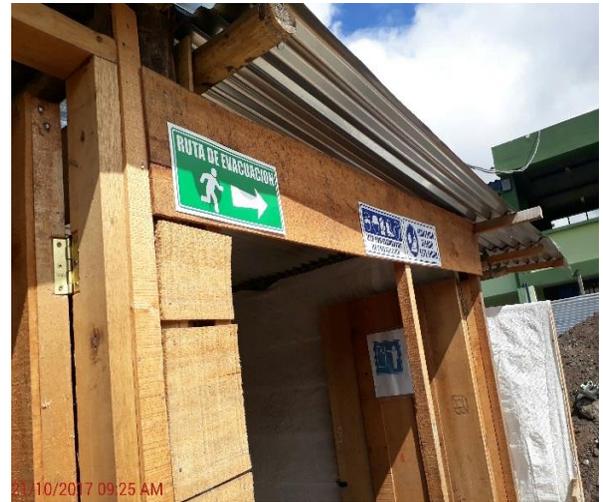
En las visitas realizadas a obra se observa que existe zona de alojamiento del personal o vestier, el cual no está construido en material que se indicó anteriormente sino en madera, sin aislamiento y no es cerrado, no se observa zona de comedor, sin embargo, se considera que el vestier de tamaño adecuado y que es funcional, aunque en los últimos meses con el aumento de personal ya era un poco incómodo para los trabajadores, por este motivo adecuaron una parte del techado del acero como vestier para el resto del personal, cabe recalcar que el techo era de plástico, sin paredes, entre otras por lo cual no cumplía con lo especificado en la normatividad vigente.

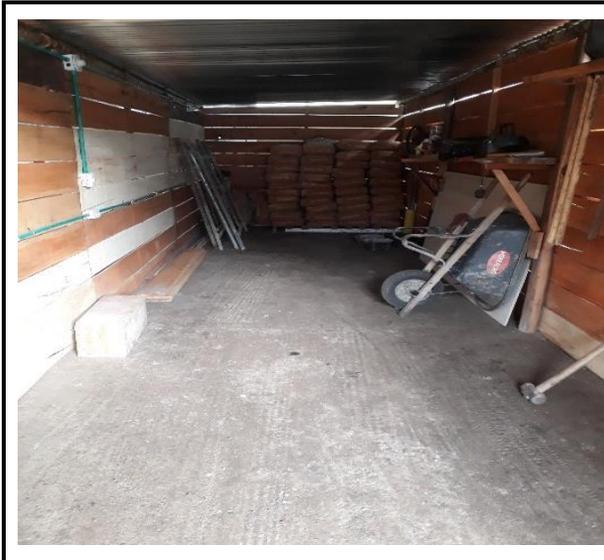
De acuerdo al PMA se debe contar con zona de acopio de material que no puede estar a la intemperie por lo cual se debe disponer de una caseta prefabricada que servirá de almacén de dichos materiales, por tal motivo en la obra se encuentra una bodega para cumplir con este requisito.

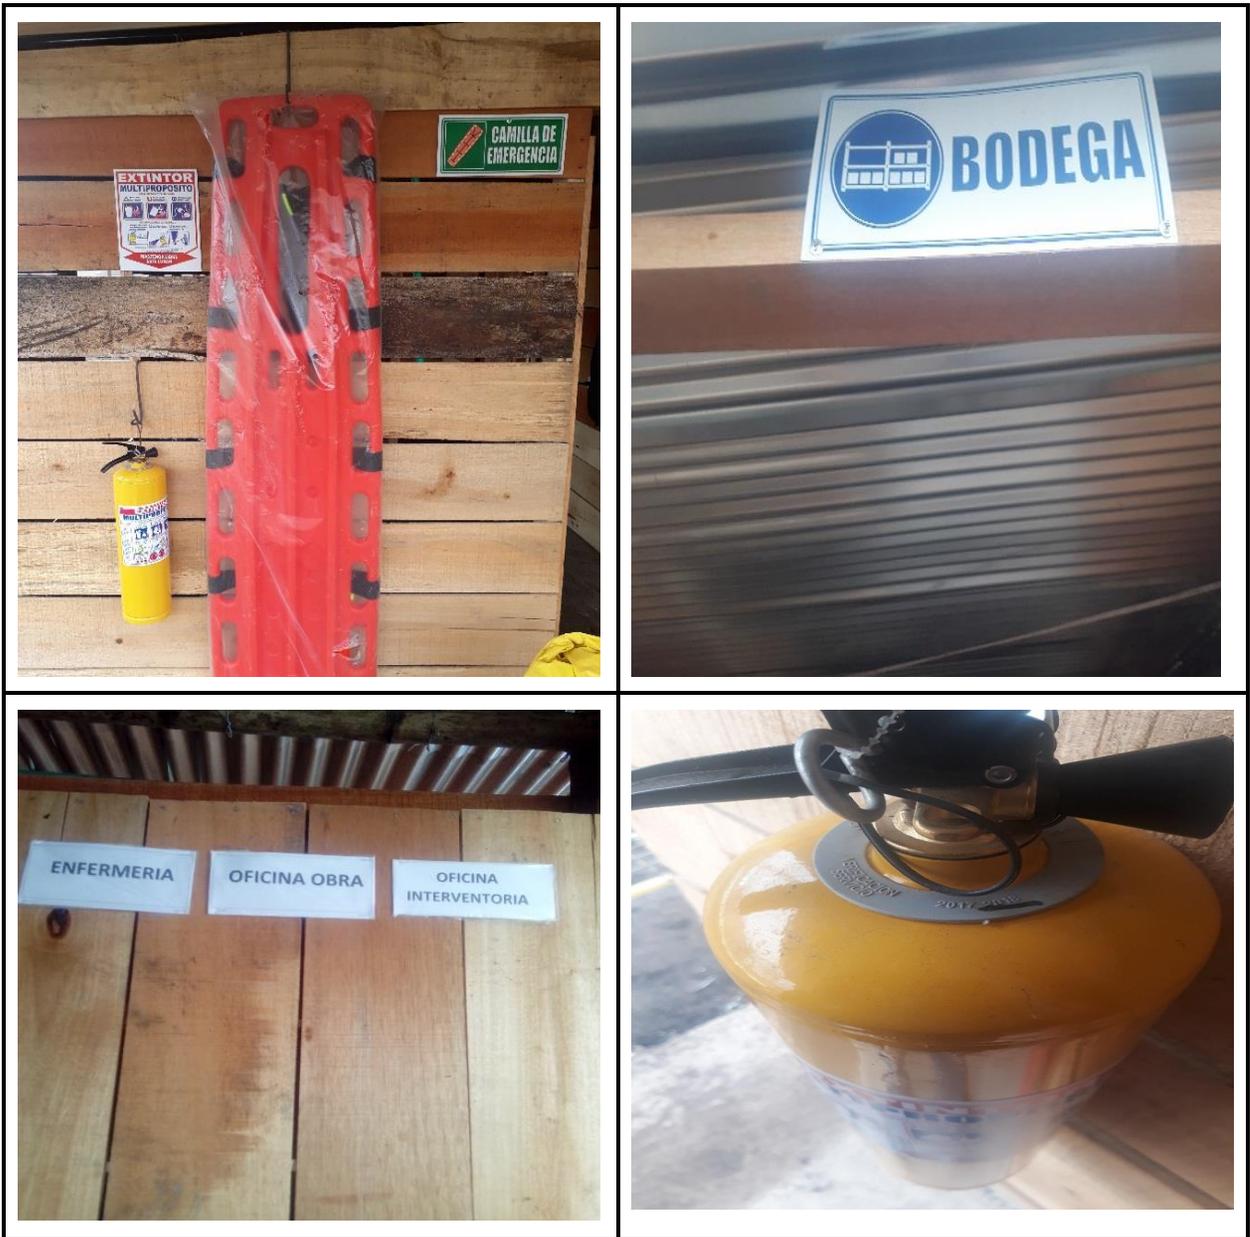
Se cuenta con cartelera informativa, en la cual se encuentra información sobre políticas de la empresa, uso de EPP, plano de manejo de tránsito, rutas de evacuación, información del área social, se cuenta con listado del personal de obra indicando a que ARL pertenecen (no está actualizada), números de emergencia, entre otros.

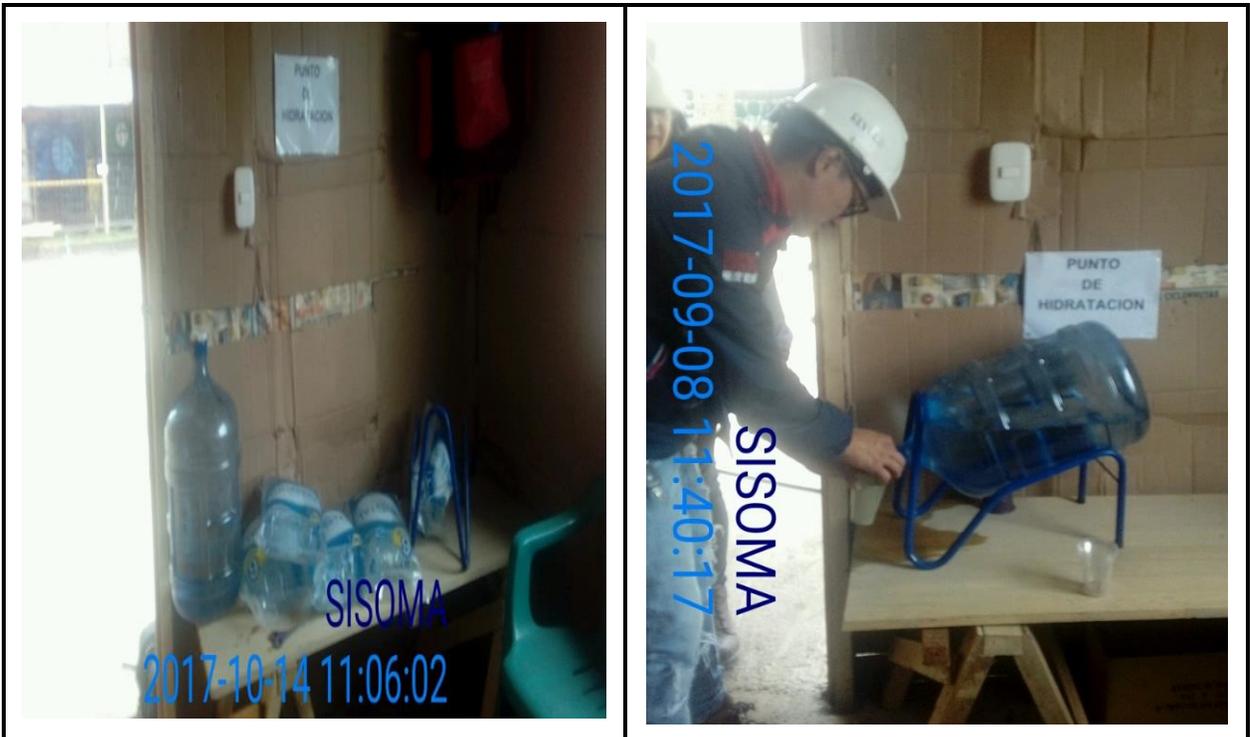
Se cuenta con instalación de punto de hidratación y se observa con suministro de agua de forma constante en este mes. Se encuentra en zona de enfermería con su debida señalización.

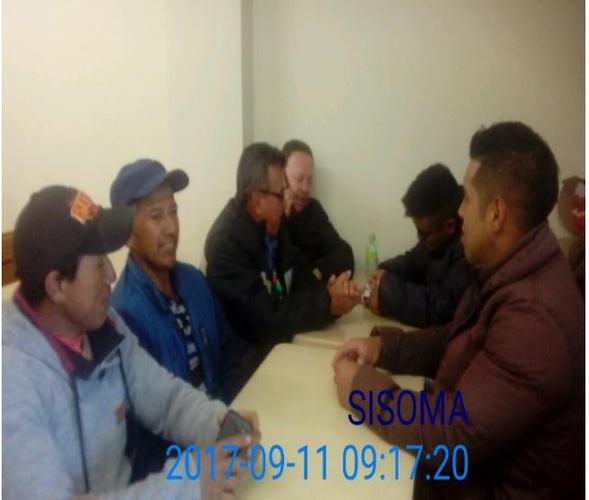
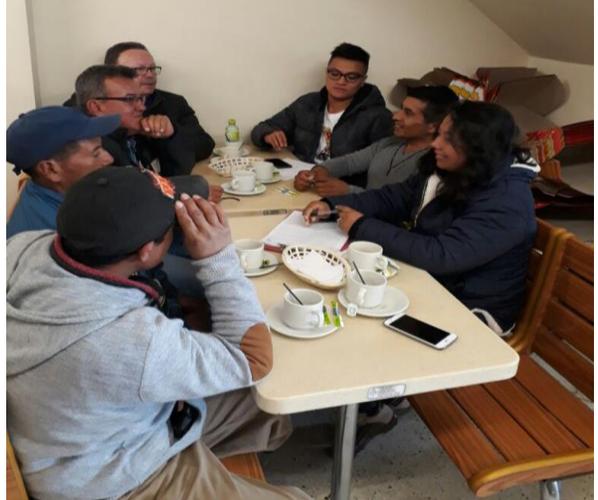
Se observa entrega de carnet de identificación del personal, que es requisito contractual, aunque no todos cuentan con este, se evidencia adelanto por parte del contratista en el mes de septiembre y en algunos carnets quedo faltando alguna información, en el mes de octubre no se complementa la entrega de los carnets y no todo el personal los porta. Cabe resaltar que en los carnets aparece logo de CICH y no de RUBAU.
