CONSORCIO JORNADA ÚNICA BCGIO

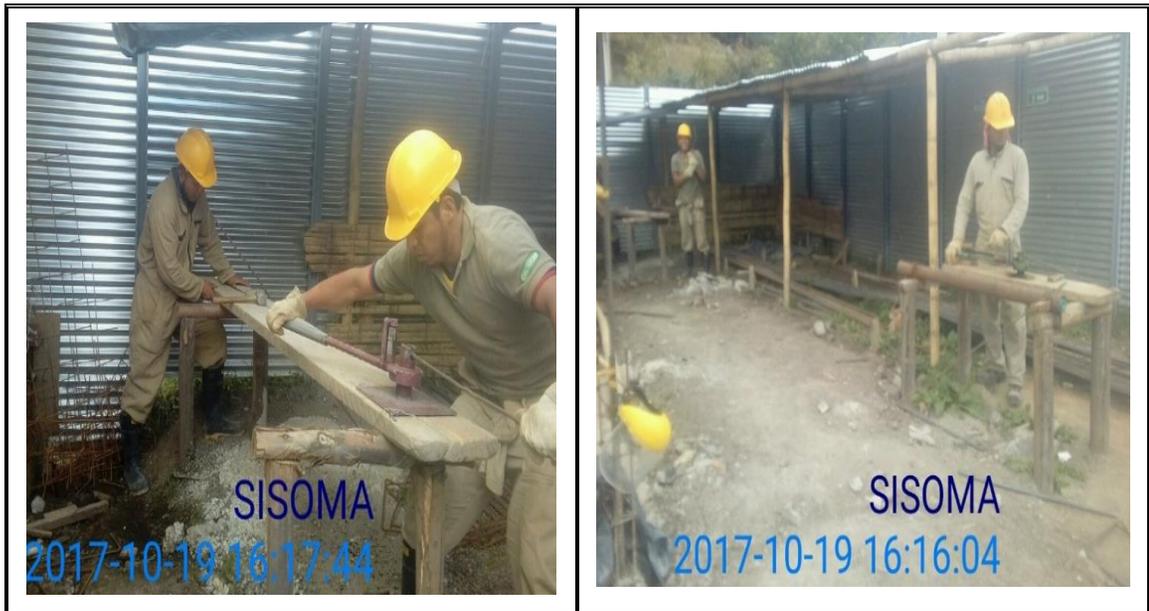
vigilantes no cuentan con la dotación completa, al igual que algún personal administrativo. También se ha observado que el overol de la mayoría de los trabajadores está roto y/o deteriorados los cierres, las botas de varios trabajadores se encuentran rotas, las gafas de protección se han dañado, o se han rayado o se han perdido y no se reemplazaron de forma inmediata ni a todo el personal. No se realiza entrega de nueva dotación al personal y mucho menos en las fechas estipuladas en el cronograma de actividades de este ítem. Se evidencia que los elementos de protección personal básicos (casco, overol y botas) son suministrados al personal antes de iniciar labores en el instante en que se realiza la inducción y cada 3 a 5 días se realiza inspección de dichos elementos para identificar el estado de los mismos, evaluando su condición como B (o), M (Malo) y N/A (No aplica) cuando se identifica un elemento con condición M, de acuerdo al contratista es reemplazado inmediatamente (en algunos casos no se ha realizado inmediatamente ya que no se cuenta con los EPP disponibles en obra) y se observa a los trabajadores laborando con EPP en mal estado o con unos propios porque no han realizado el cambio. Para garantizar el uso continuo de los elementos de protección personal, en el momento indicado de acuerdo a la labor realizada se tiene un auxiliar SISO de obra que está permanentemente observando el personal y de ser necesario realizando las recomendaciones a que den lugar. Cabe resaltar que algunos de los trabajadores no cuentan con cascos certificados y/o con todos los EPP completos. En algunas ocasiones se hizo entrega de botas de seguridad en tallas de 3 a 5 mayores a la talla del trabajador. En algotra ocasión se observó entrega de botas sin puntera de seguridad, lo cual no es permitido.

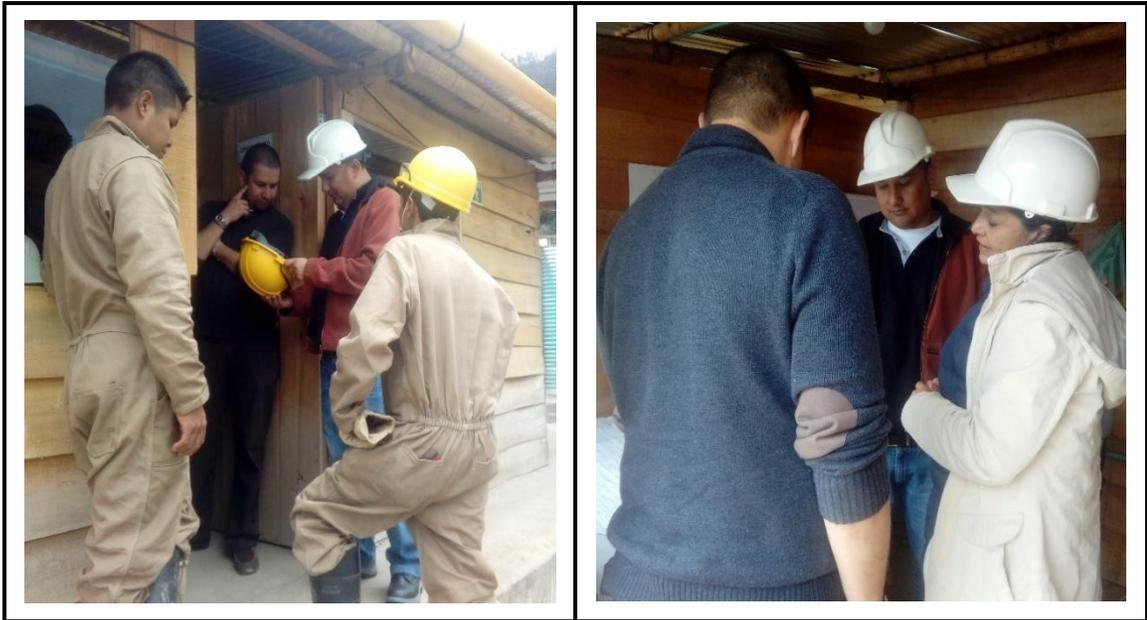
- Se deberá realizar señalización de las áreas de trabajo donde se requiera el uso obligatorio de elementos de protección personal específicos, por medio de pictogramas. en obra se cuenta con señalización de uso de EPP en entrada a la obra con los pictogramas que se establecen en el PMA y en una de las columnas (no como se indica en el PMA) (1 área de trabajo) dicha señalización no se encuentra en todas las zonas de trabajo del personal.

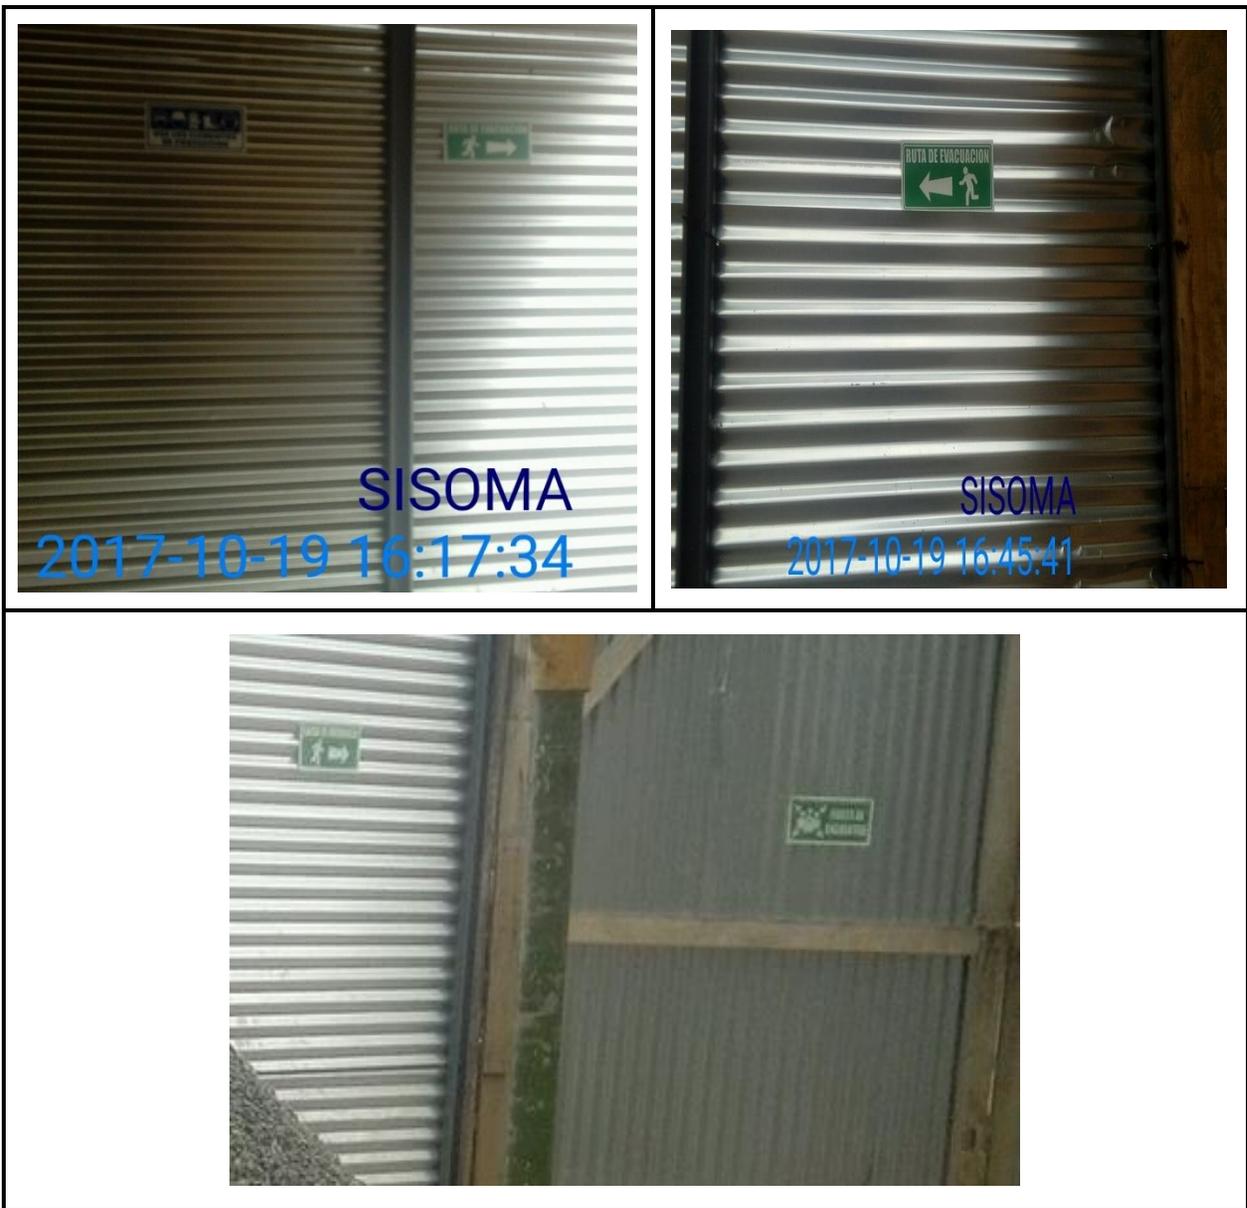
- Se deberá conformar la brigada de emergencias y realizar al menos un simulacro de emergencias y atención de las mismas, con identificación de puntos de encuentro, rutas de evacuación y evaluación de desempeño de la brigada. En este aspecto nunca se conformó la brigada de emergencias, aunque se contaba con identificación de rutas de evacuación, salida de emergencia y punto de encuentro.

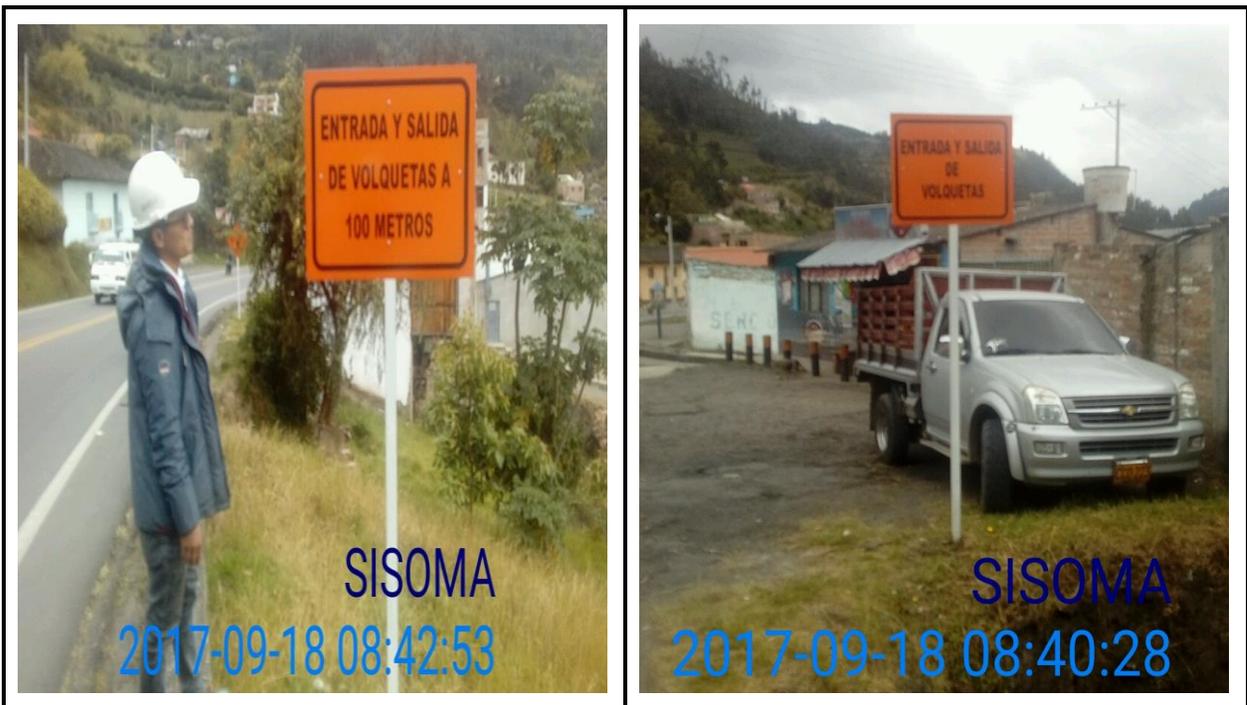
- Antes y después del sitio de depósito, se deberá implementar la señalización respectiva con avisos de entrada y salida de vehículos. Se da cumplimiento a este ítem con la implementación del PMT, en el cual se instaló señalización de entrada y salida de volquetas.

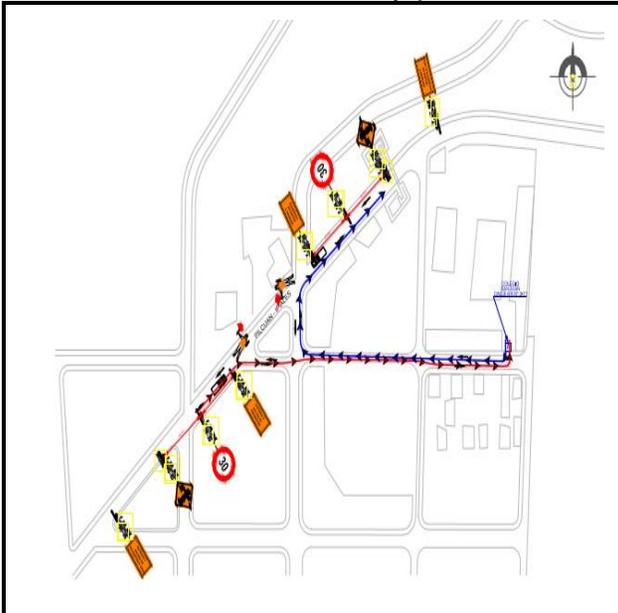
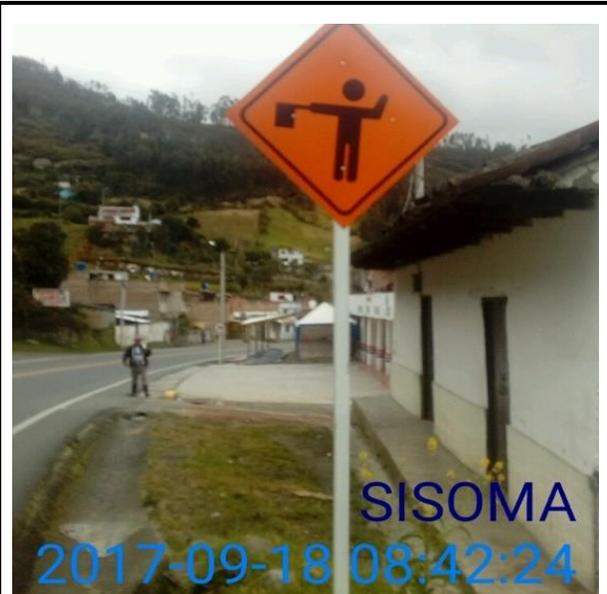
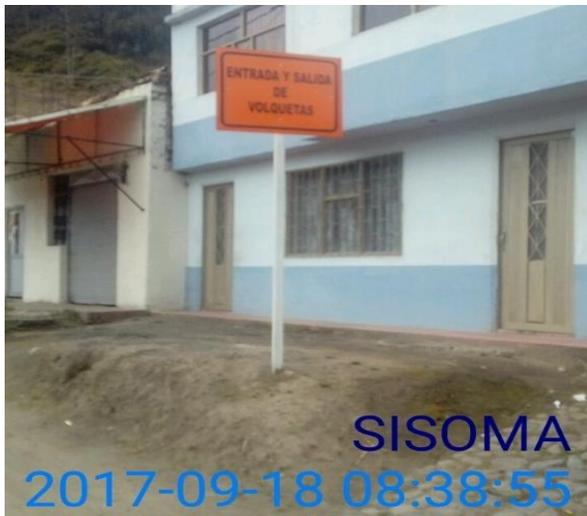
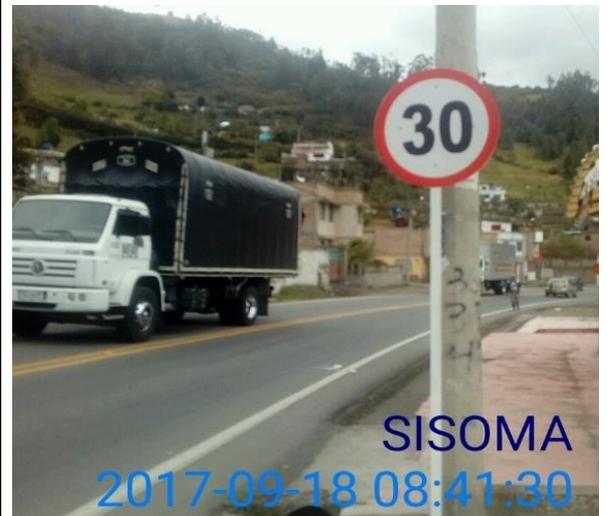
cual se implementó casi en su totalidad excepto por la labor del paletero. se observa instalación de señales del PMT en ambos sentidos de la vía, dichos letreros corresponden a: Entrada y Salida de volquetas a 100 metros, Paletero, Velocidad máxima 30 km/h, Entrada y salida de volquetas. Se evidencia registro de inspección de dichas señales en el cual solo se diligencia número de señales instaladas, y no su estado y en este caso la señal del paletero se encuentra rayada y torcida, entrada de volquetas a 100 metros esta golpeada en una esquina. No se cuenta con paletero, no se tiene la dotación para el personal que realice dicha actividad y por ende no se están realizando labores de orientación y control de circulación vehicular y peatonal.

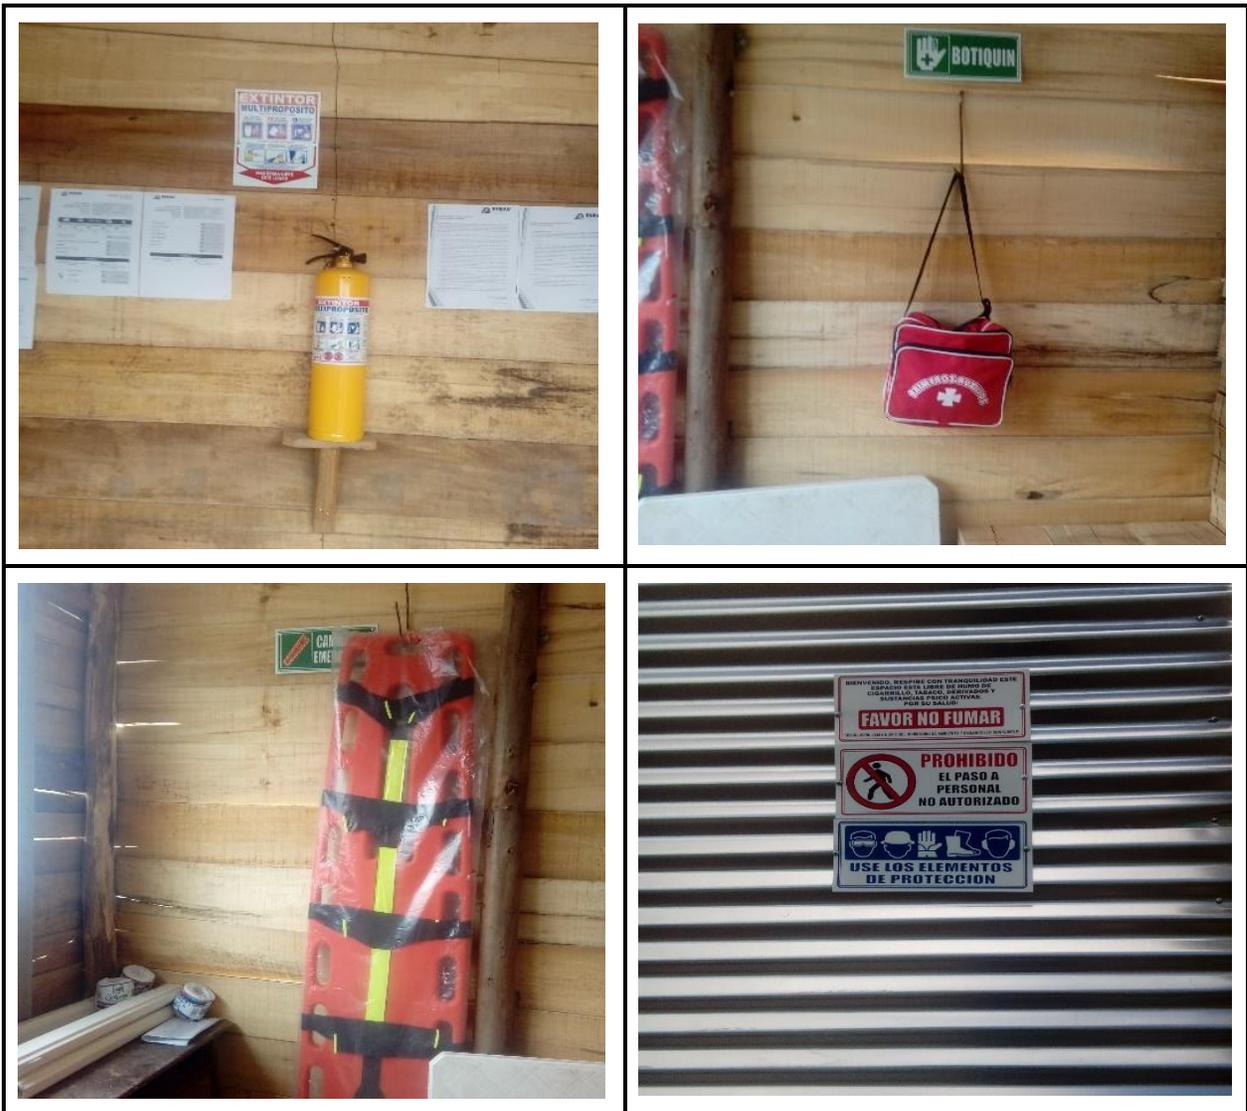
- En el desarrollo de la obra se deberán identificar las áreas que requieran de señalización informativa, preventiva y restrictiva, e instalar los avisos correspondientes. Se observó señalización del extintor, botiquín, camilla de emergencia, riesgo eléctrico, rutas de evacuación, punto de encuentro, prohibido fumar, prohibido el paso a personal no autorizado y uso obligatorio de EPP, entre otras.

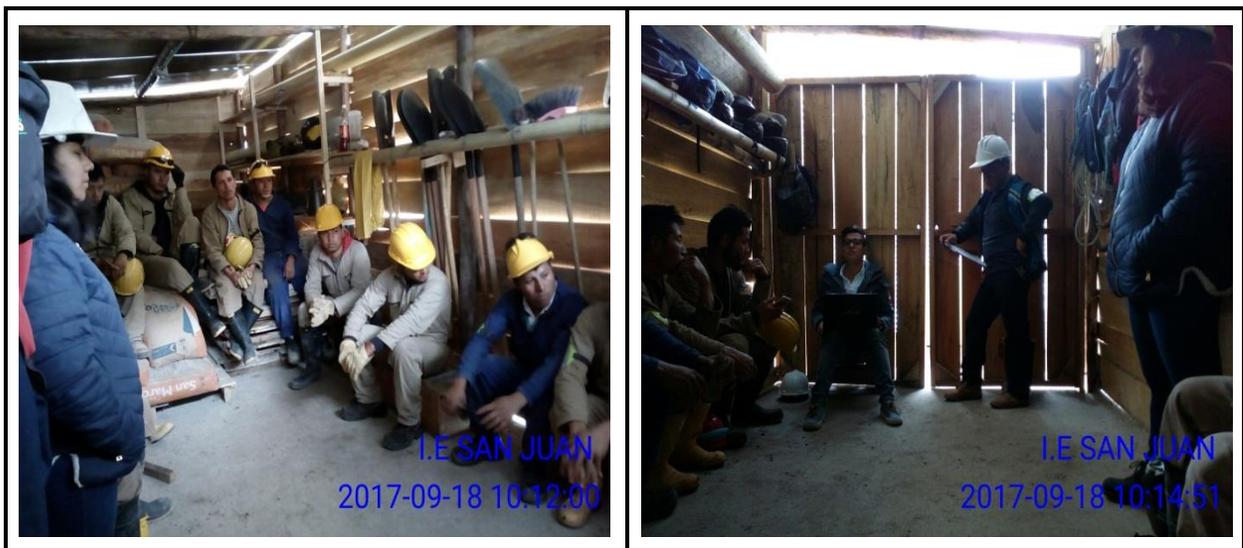
- Se debe hacer énfasis en la prohibición ilegal de actividades como la tala y quema con el fin de proteger la vegetación del área y por ende la fauna silvestre allí presente, así como denunciar estos eventos que van en detrimento del ambiente y los ecosistemas. Se realizó una charla sobre tala y quema de árboles en uno de los meses de ejecución del proyecto.

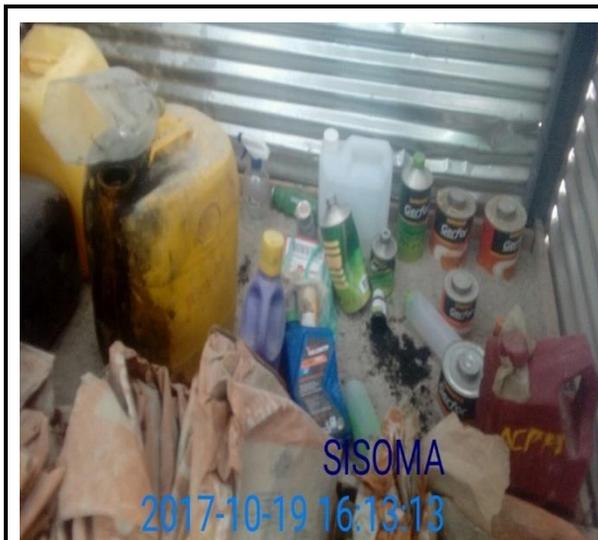
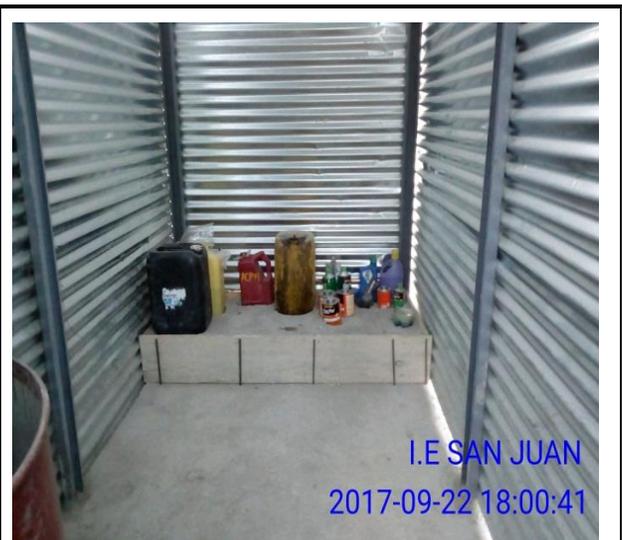
Se construyó dique para contención de derrames y para almacenamiento de los productos químicos.

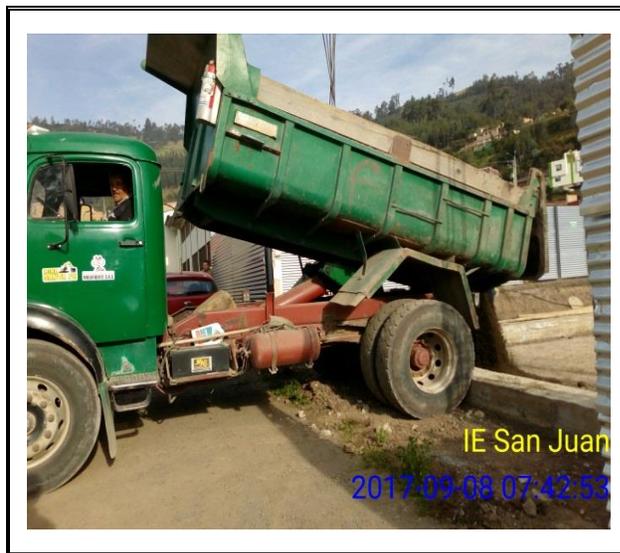
- Durante la movilización de maquinaria y equipo o el transporte de elementos para la construcción se debe tener en cuenta las especificaciones de los vehículos de transporte y de las vías a utilizar. Se debe evitar la sobrecarga o el sobre ancho en los camiones. Cuando por razones de la forma o tamaño de la carga no se pueda satisfacer esta exigencia, se debe disponer de la señalización adecuada y contar, además, con el servicio de vehículos acompañantes de alerta y cumplir las disposiciones del Ministerio de Transporte en la materia. No se observó sobrecarga de los vehículos.

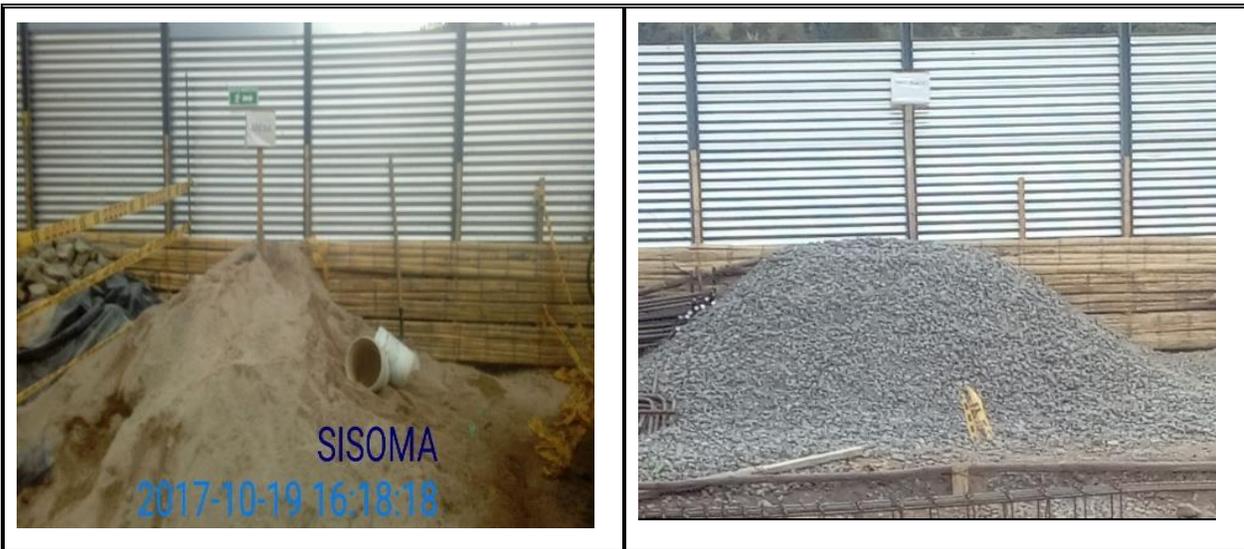
- Almacenar los agregados y materiales de playa en compartimientos independientes y cubrir los cúmulos de agregados y todo material de construcción que pueda generar material particulado. No todo el material está cubierto.

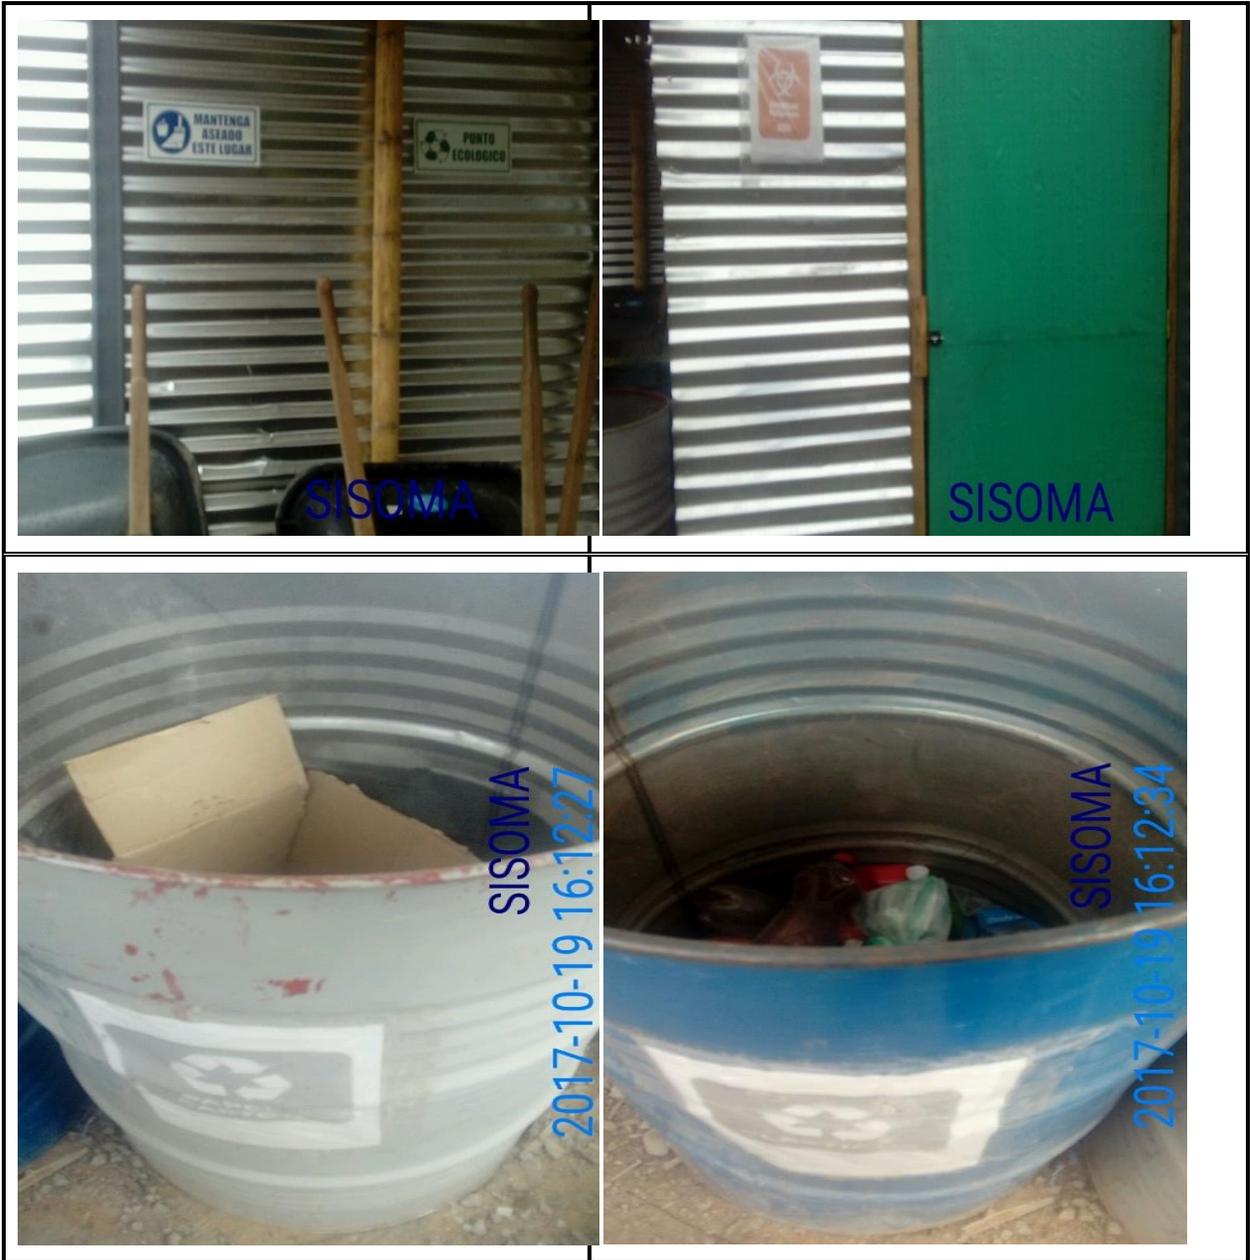
En este campo se observa instalación de punto señalado con el letrero PUNTO ECOLOGICO, el cual cuenta con 3 recipientes metálicos de 55 galones volumen, los cuales están pintados con los colores característicos de los tipos de residuos a recolectar que son papel-cartón en recipiente gris, recipiente azul (plástico-vidrio) y residuos ordinarios en recipiente verde, dichos recipientes inicialmente no se encontraban rotulados, pero posteriormente se asigna la señalización de cada uno de los tanques la cual se ha deteriorado y no ha sido mejorados. No se da cumplimiento total a lo estipulado en el PMA ya que se indica q los recipientes deberán ser plásticos de 55 galones y diferenciadas con el código de colores indicado (6 colores). Además, en el caso de la chatarra y la madera, se almacenarán en un área delimitada y protegida contra la lluvia, con su respectiva identificación, la madera se encuentra delimitada e identificada pero no está protegida contra la lluvia, la chatarra se almacena sin ningún tipo de delimitación ni identificación. No se cuenta con canecas de color rojo para disposición de residuos peligrosos. En algunos meses se entregó bolsas de cemento a la empresa recicladores de Ipiales SAS quien entregó un certificado de aprovechamiento de dicho material a nombre de la empresa CICH, no se evidenciaron más actividades de reciclaje de los residuos, por lo cual la separación de estos era inaprovechable ya que todos los residuos eran dispuestos en el mismo camión de la basura.

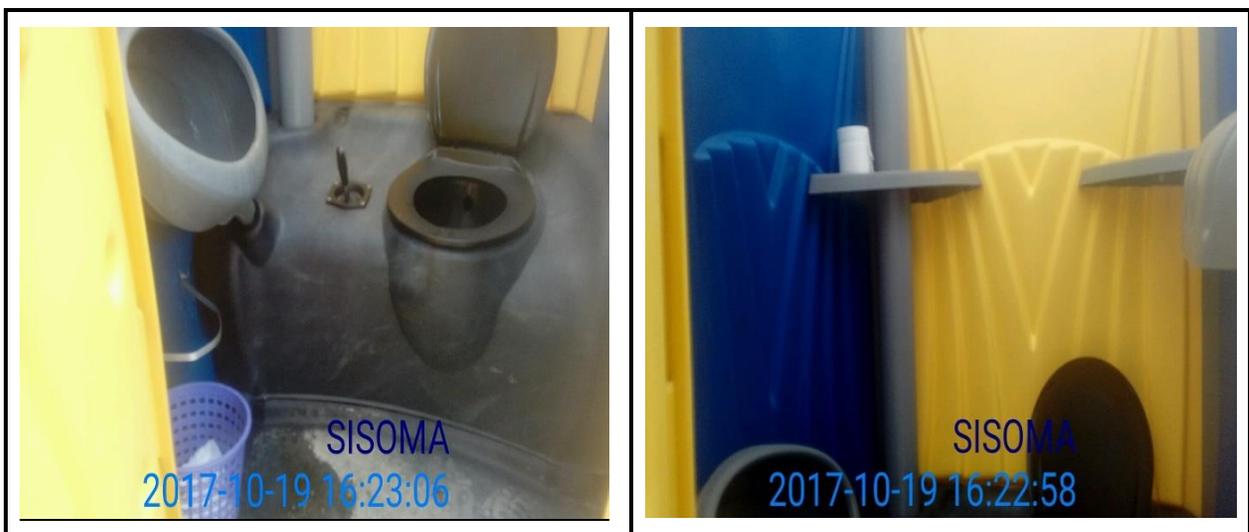
- En principio se contará con unidades sanitarias móviles con un gestor autorizado para prestar este servicio. Los baños recibirán mantenimiento manual y aseo periódico con el fin de garantizar unas condiciones óptimas de funcionamiento. El número de unidades sanitarias deben corresponder a uno por cada 15 personas. Se instaló una unidad sanitaria portátil, sin tener en cuenta a las mujeres que puedan presentarse en la obra, por ende, el baño era de uso mixto, al presentarse más de 15 personas en obra se solicitó la instalación de una nueva unidad sanitaria tal como se indica en este ítem y no se realizó. La misma empresa que suministra la unidad se encarga del mantenimiento semanal mediante bombeo y transporte en tanque. A pesar de dichos mantenimientos la batería sanitaria se observa en malas condiciones de higiene por lo que se ha solicitado al contratista incluir dentro de las jornadas de orden y aseo la limpieza de dicha unidad, pero se sigue observando en malas condiciones de aseo. Se solicitó instalar lavamanos para higiene del personal que utiliza el baño, para lo cual se dio la alternativa de disponer de gel antibacterial, sin embargo, la unidad no cuenta con dotación de papel higiénico y no se cuenta con el gel antibacterial para higiene de las manos solo contó con dicha dotación un tiempo mínimo, por lo cual se solicitó la instalación del lavamanos.

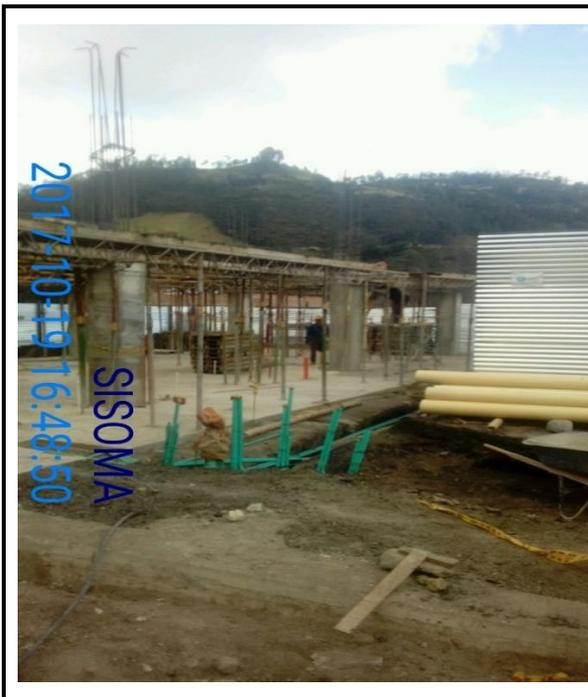
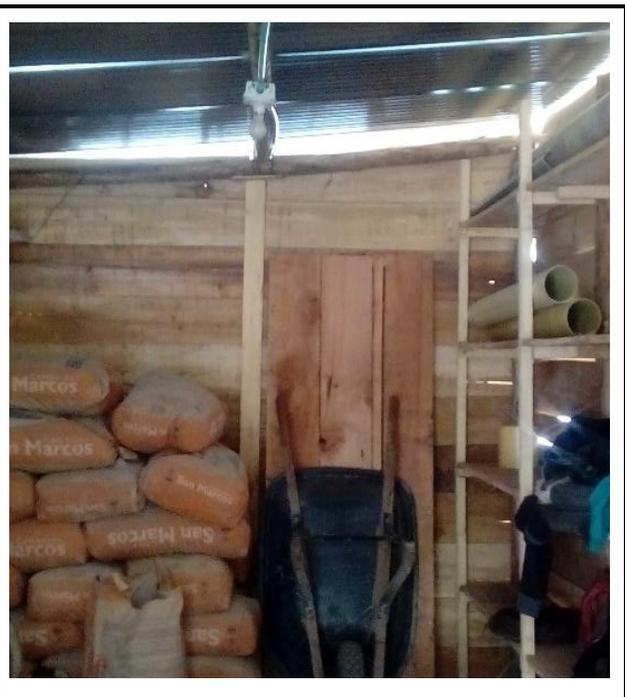
- Diariamente, después de culminada las actividades propias de las obras, se deben realizar campañas de orden y aseo del sitio de la obra; esto incluye manejo de escombros, materiales, herramientas, equipos y elementos varios. Se observa que se dió cumplimiento a esta actividad ya que se observan las diferentes áreas de la obra en buenas condiciones de orden y en buenas condiciones de aseo. Toda la herramienta queda guardada y ordenada al finalizar las labores.

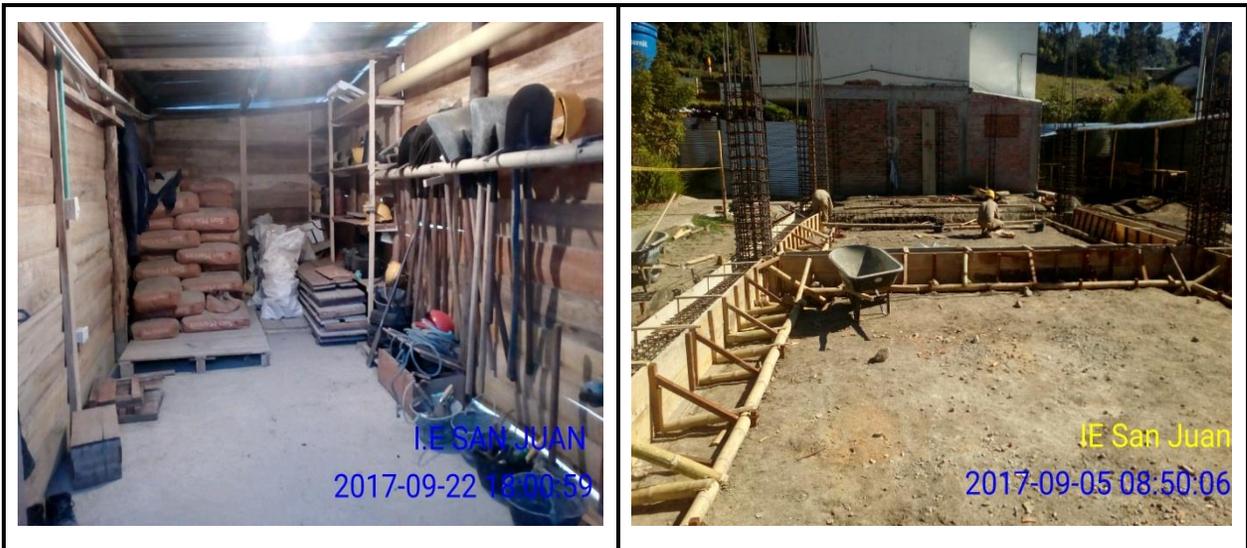
- Los escombros de la obra, que se dejen temporal, deben quedar acopiados en un sitio adecuado, apilado y tapado con plástico o lona impermeable, así mismo los materiales de construcción (arenas y gravas). No se está dando cumplimiento porque no se dejan cubiertos dichos materiales.

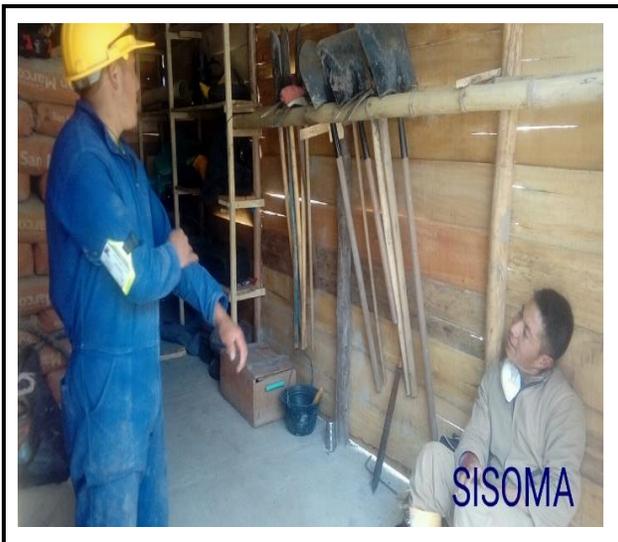
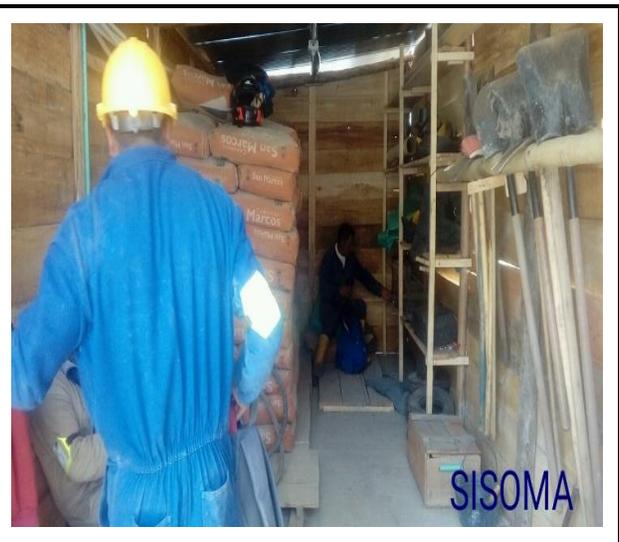
En las visitas realizadas a obra se observa que NO existe zona de alojamiento del personal o vestier, los trabajadores utilizan la bodega para consumir sus alimentos o para descansar en su tiempo libre, lo cual no es lo adecuado y no se está dando cumplimiento a lo estipulado en el PMA y legislación vigente.

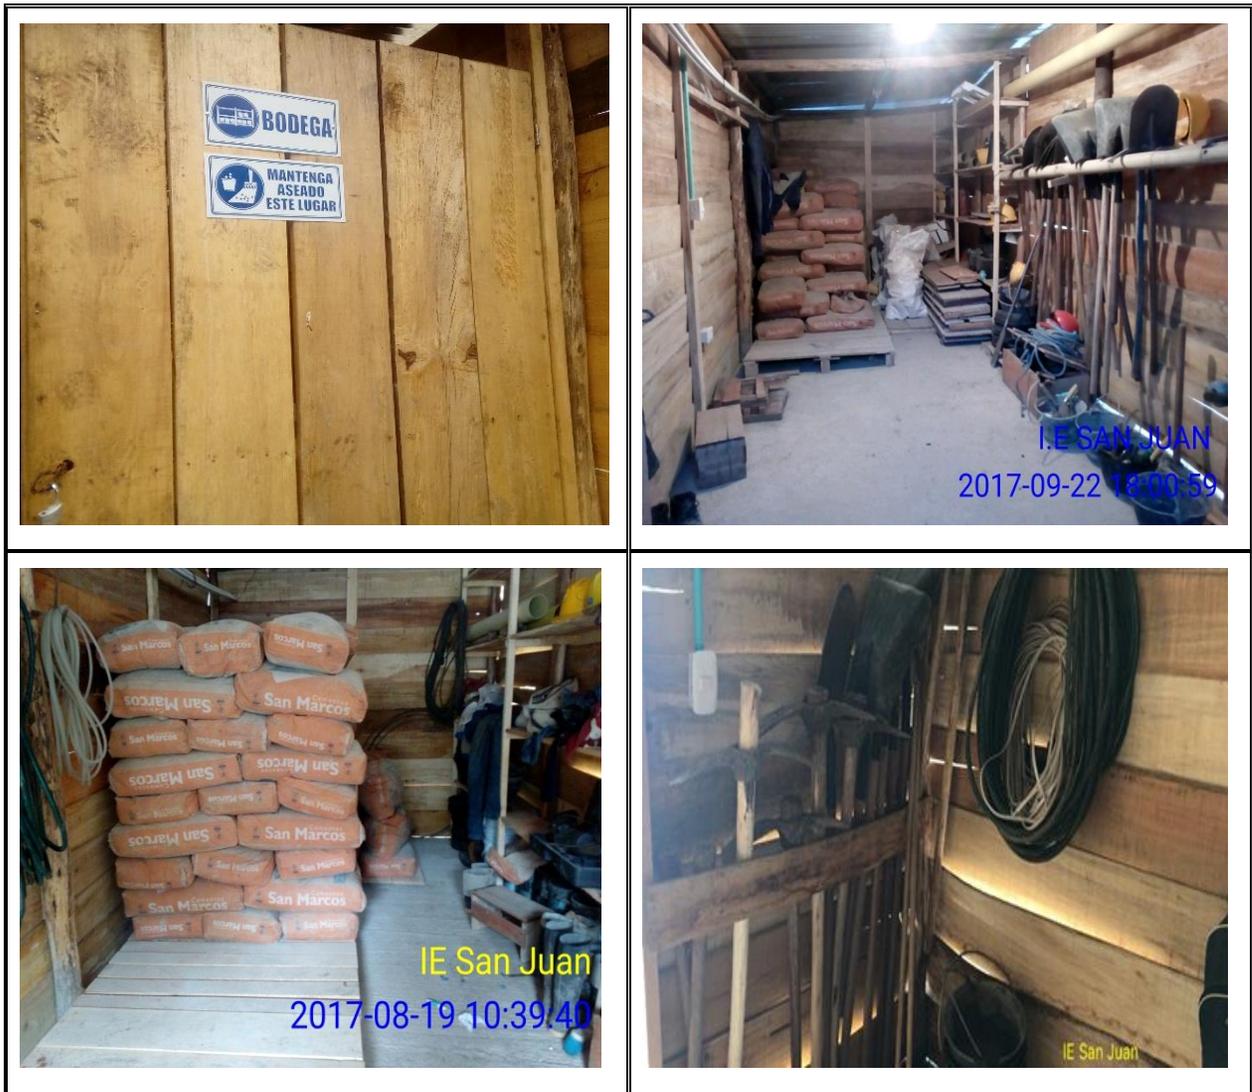
almacén de dichos materiales, por tal motivo en la obra se encuentra una bodega para cumplir con este requisito.

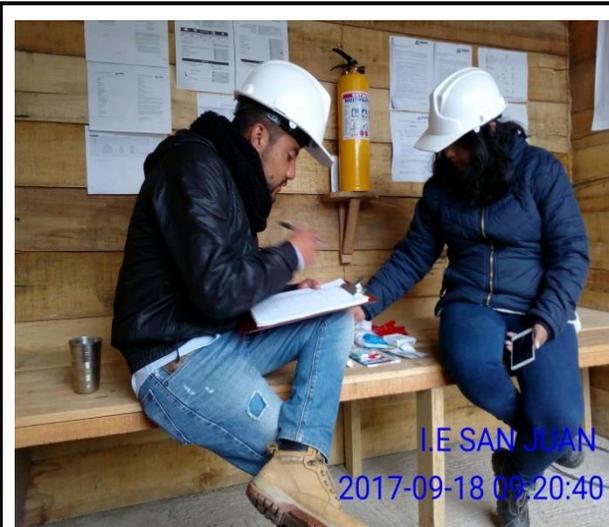
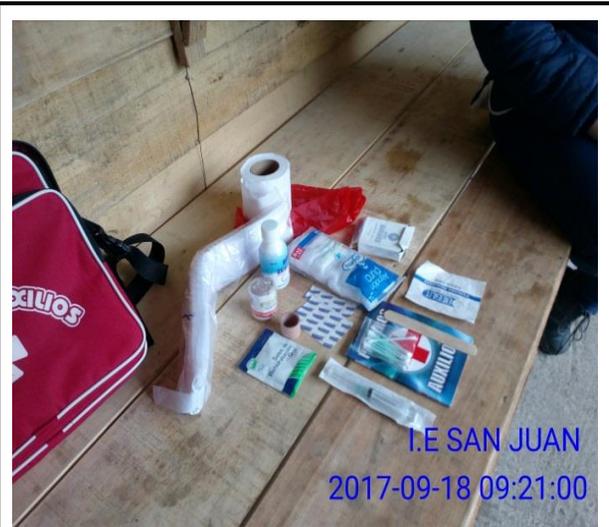
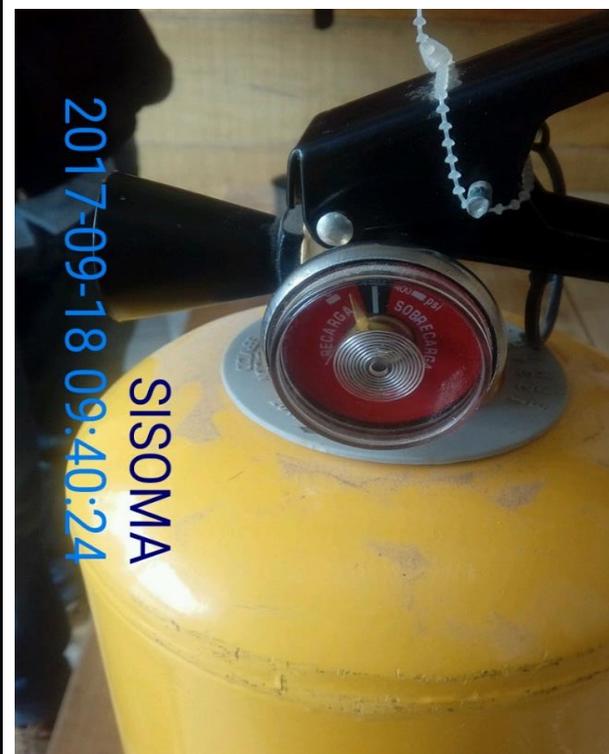
RUBAU INSPECCION EXTINGTORES
F54-PGR54-26-01-00

Se observa formato de inspección del extintor desde el mes de septiembre hasta el mes de noviembre con la presión por debajo de la normal, por lo cual debía ser recargado lo más pronto posible, lo cual hasta el momento no se ha solucionado.

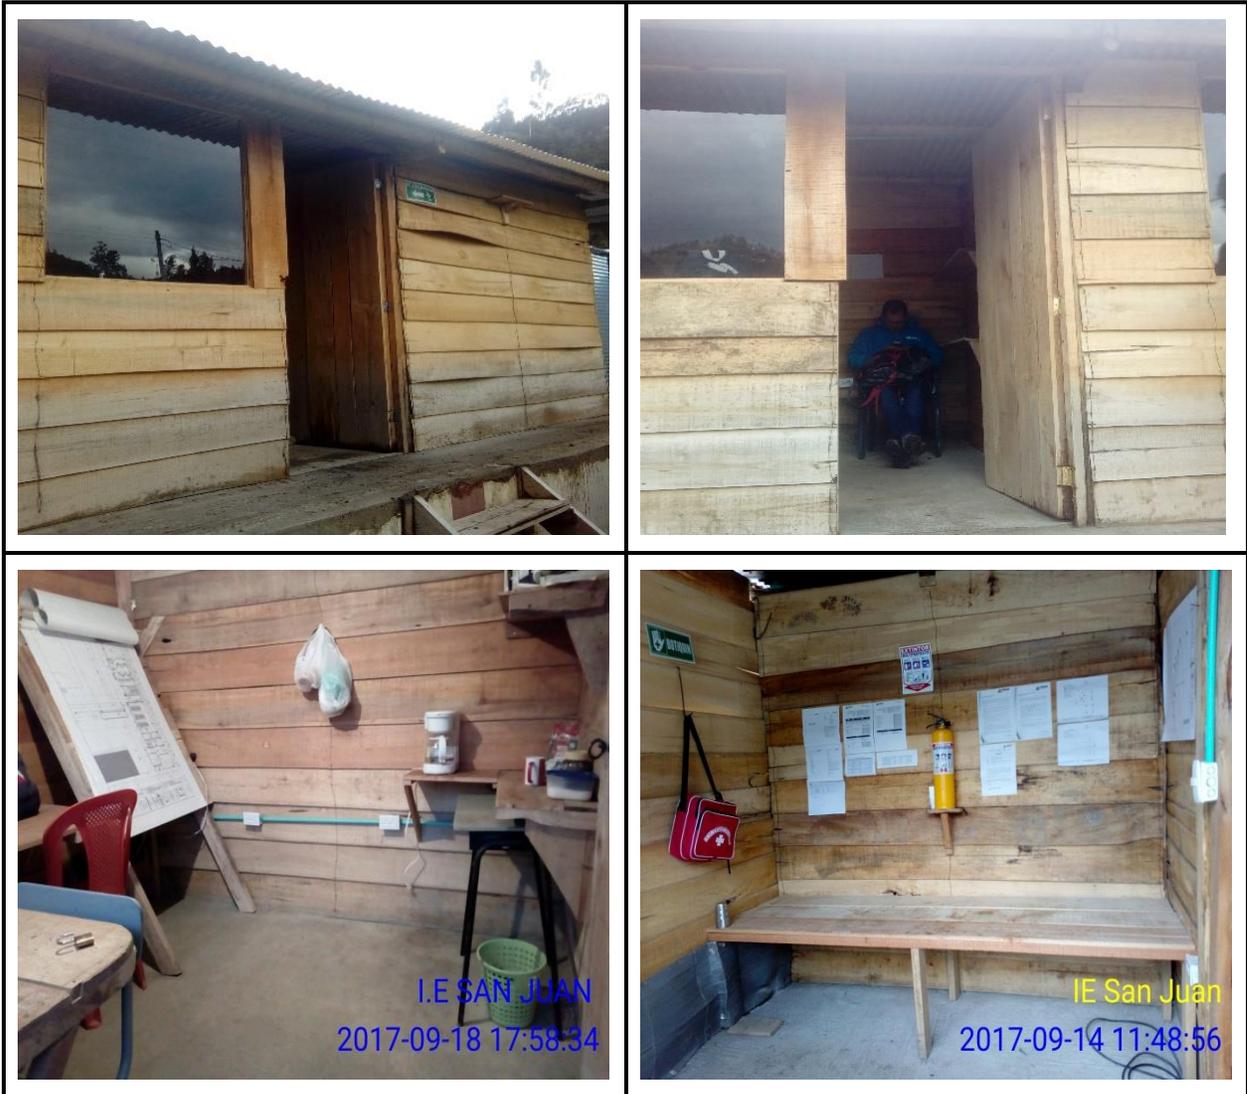
La obra cuenta con oficina de residente de obra, oficina de residente de interventoría, enfermería, vestier y bodega, la enfermería está dotada con camilla de emergencia, y botiquín, y en la parte exterior de esta se encuentra dispuesto el extintor.

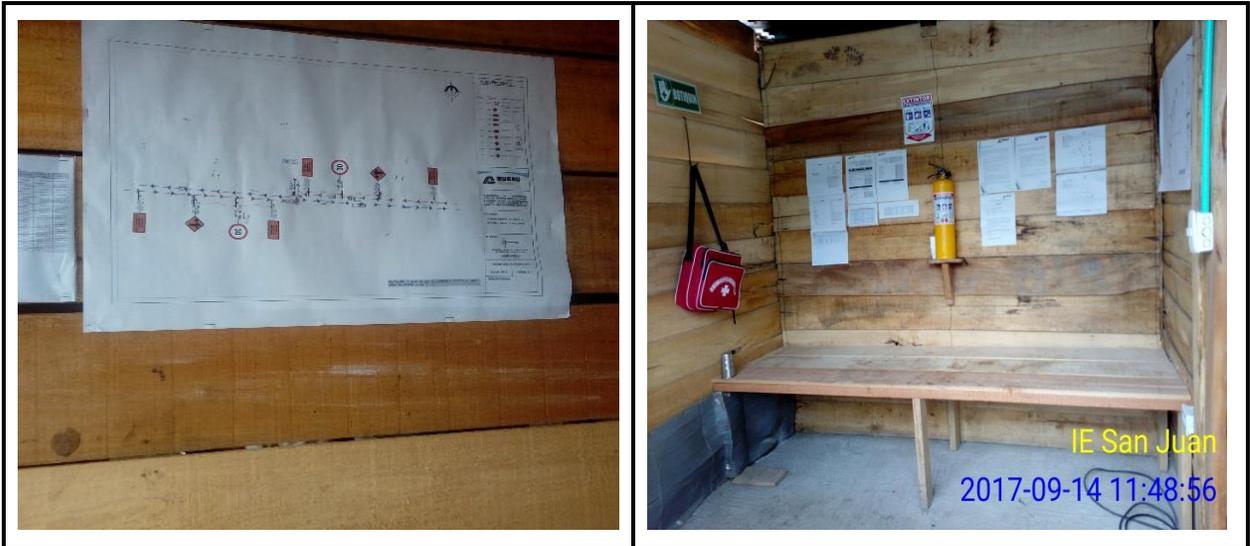
Se cuenta con cartelera informativa, en la cual se encuentra información sobre políticas de la empresa, uso de EPP, plano de manejo de tránsito, rutas de evacuación, información del área social, se cuenta con listado del personal de obra indicando a que ARL pertenecen (no está actualizada), números de emergencia, entre otros. Esta se encuentra dentro de la enfermería y se ha solicitado que sea reubicada en una zona de mayor acceso al personal, pero se ha hecho caso omiso.

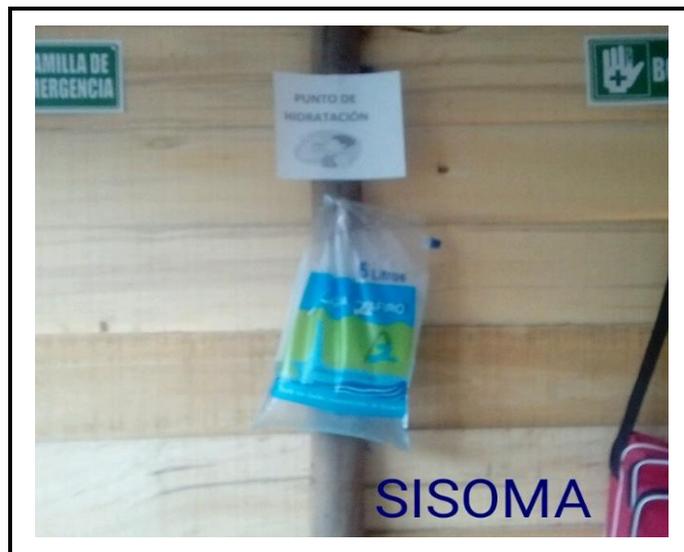
Se cuenta con instalación de punto de hidratación y se observa con suministro de agua de forma constante en este mes. Se encuentra en zona de enfermería con su debida señalización.

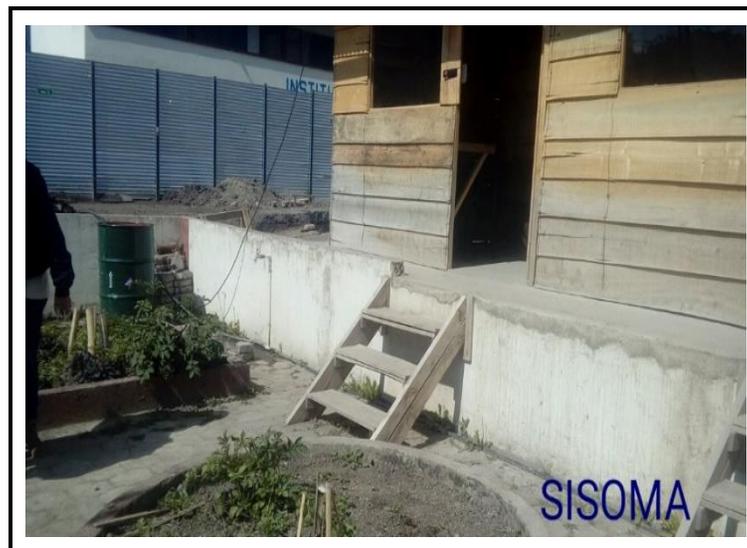
En las diferentes visitas se observa que la zona de circulación de las oficinas es muy pequeña y con alto riesgo de accidentabilidad porque existe una diferencia de nivel y no se cuenta con barandas para protección. La parte SISO indica que no va a realizar esta actividad.

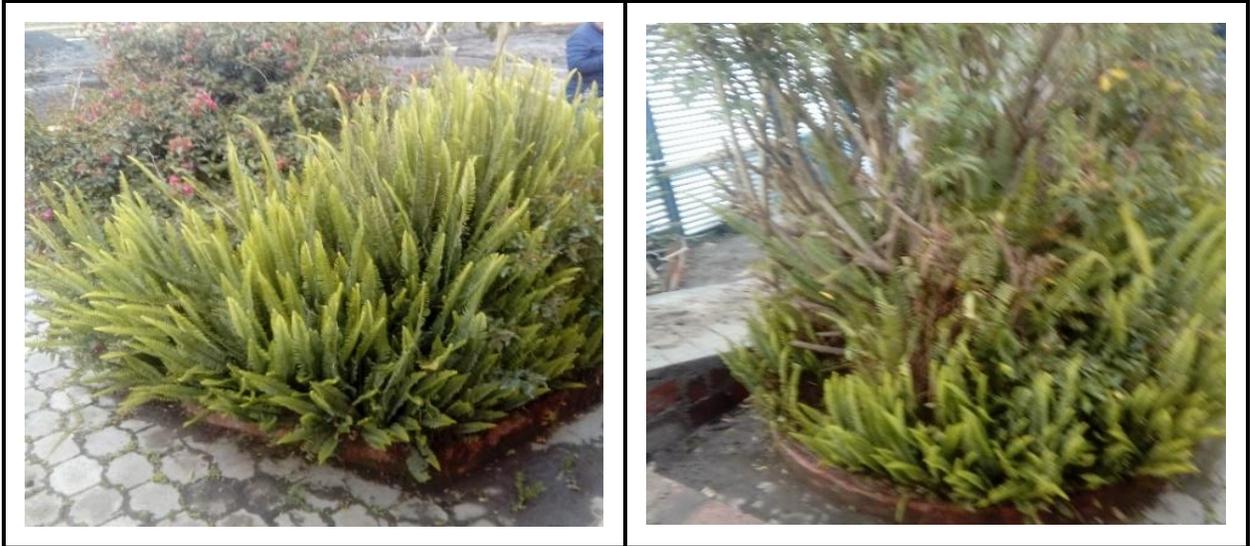
Se observan especies vegetales dentro del cerramiento de obra, aunque dichas especies no se encuentran en el área en la que se está interviniendo se debe tener en cuenta una protección para dichas especies, con la cual no se cuenta.

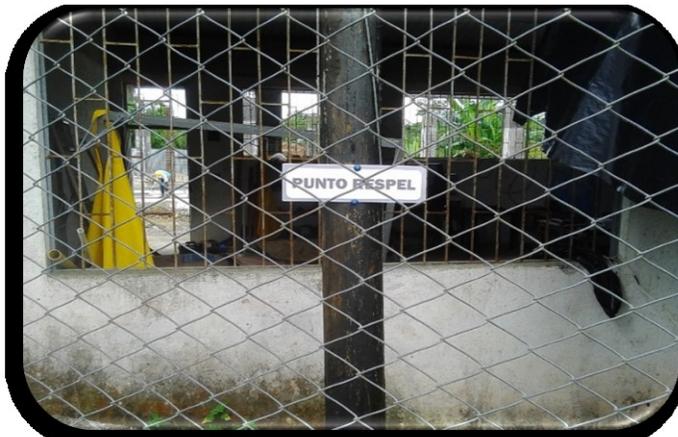
Registro Fotográfico del Punto Respal.

- ✓ **Actas de vecindad:** Se realizó el recorrido por las residentes sociales de obra y de interventoría para la verificación de las actas de vecindad lo que permite a la fecha contar con las correspondientes actas debidamente legalizadas.
- ✓ **Señalización en la obra e intermediaciones:** No se cuenta con la señalización suficiente en la obra, solo está el Punto Respel, que está ubicado en la parte de atrás de la oficina de la obra.
