CONSORCIO JORNADA ÚNICA BCGIO

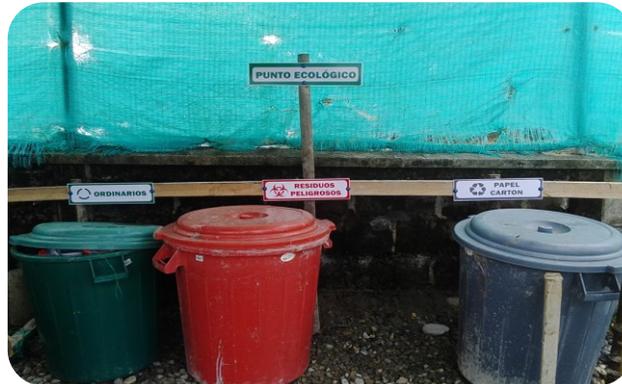
Registro Fotografico Canecas para deposito de residuos.

- ✓ **Seguimiento disposición de escombros y residuos:** La obra cuenta con un espacio para la disposición de los escombros y residuos generados por la realización de las actividades en la obra. De igual manera el punto ecológico ha sido reorganizado de manera formal para facilitar su uso.

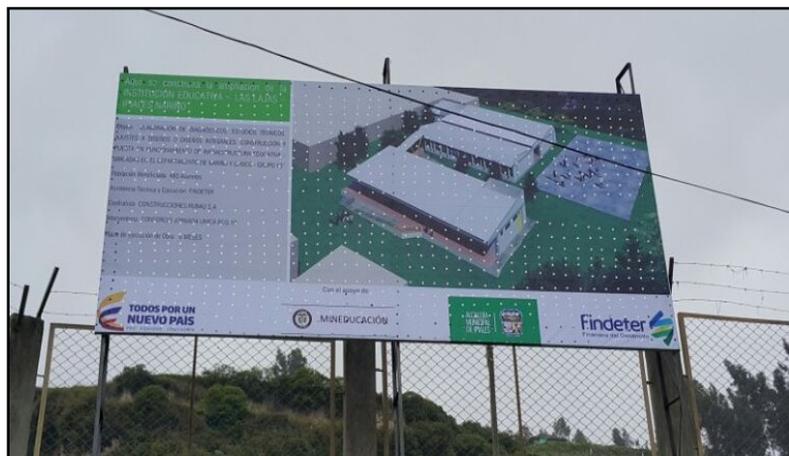
- ✓ **Instalación de una Valla:** El contratista de la obra instaló una valla teniendo en cuenta las especificaciones técnicas de FINDETER. Igualmente se contó con una valla de Curaduría la cual al momento se encuentra totalmente deteriorada y donde la información es ilegible.

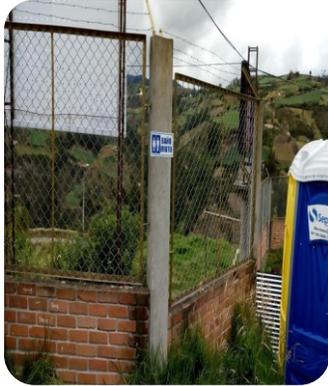
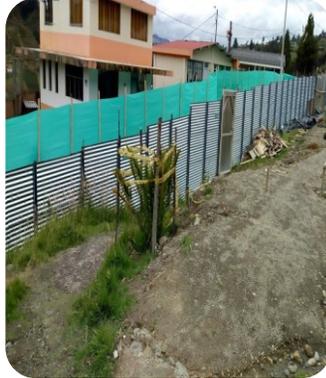
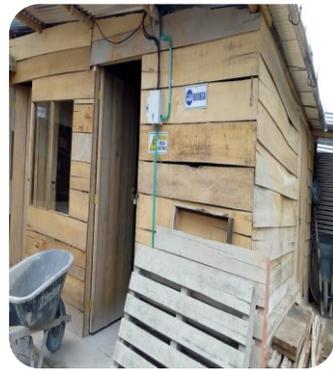
- ✓ **Actas de vecindad:** Se realizó el recorrido por las residentes sociales de obra y de interventoría para la verificación de las actas de vecindad lo que permite a la fecha contar con las correspondientes actas debidamente legalizadas.
- ✓ **Señalización en la obra e inmediaciones:** Los recorridos permiten evidenciar que la obra cuenta con señalizaciones en acrílico permitiendo una información clara para evitar situaciones de riesgo para los trabajadores de la obra.

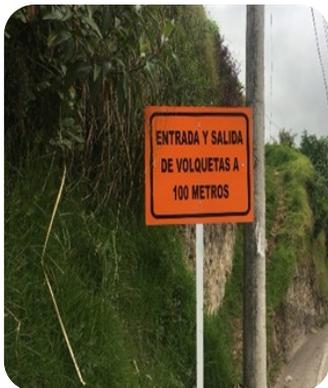
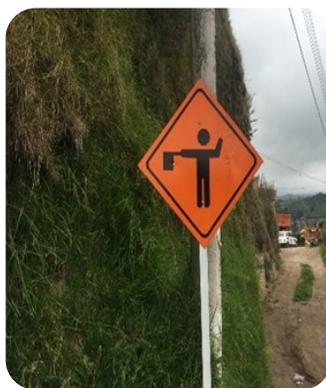
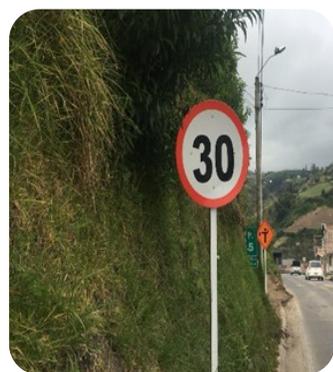
De otra parte se cuenta con señalizaciones en las inmediaciones de la obra para información de la comunidad sobre la construcción de la obra,

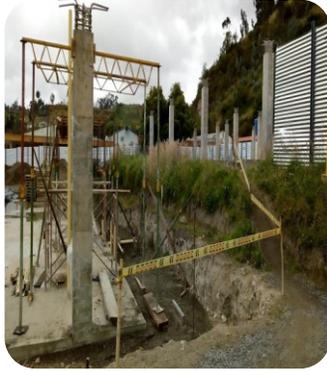
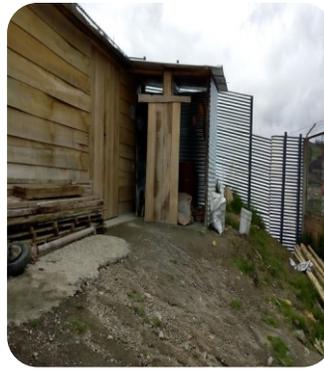
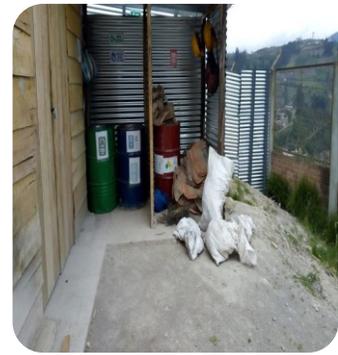
- ✓ **Seguimiento disposición de escombros y residuos:** Dentro de la obra se contó con un espacio cubierto donde se hizo la disposición de los escombros y residuos generados por la realización de todas y cada una de las actividades en la obra.

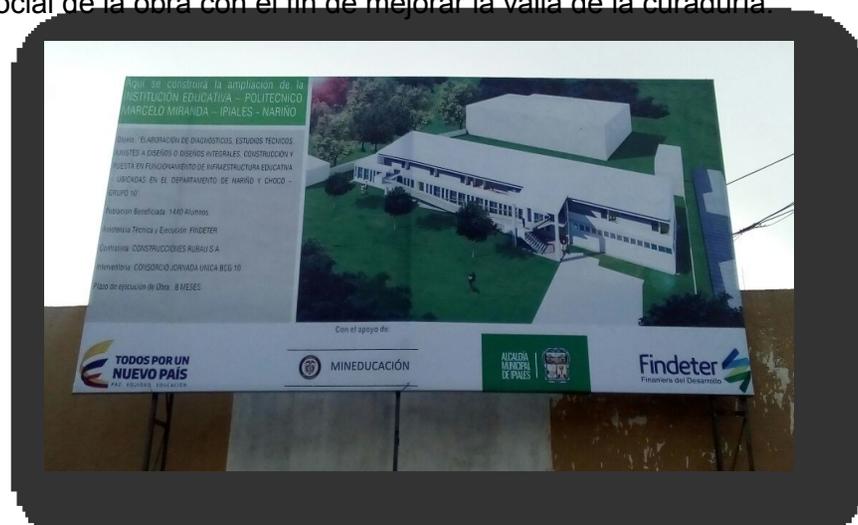
- ✓ **Instalación de una Valla:** El contratista de la obra ha instalado una valla teniendo en cuenta las especificaciones técnicas de FINDETER. Se ha realizado observaciones a la residente social de la obra con el fin de mejorar la valla de la curaduría.

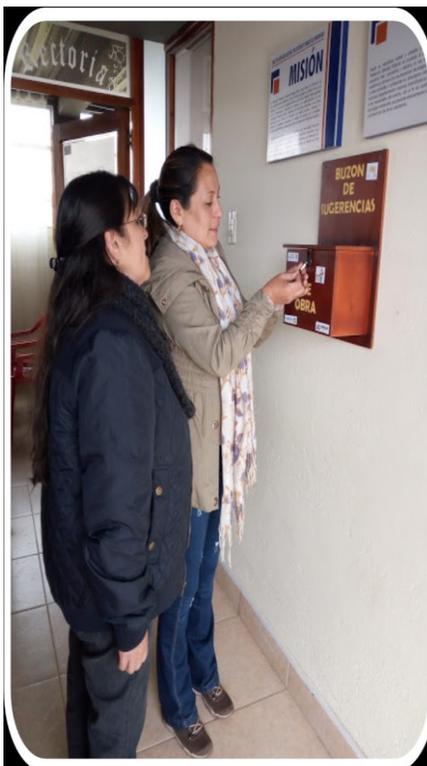
BUZON DE SUGERENCIAS: Se encuentra instalado el buzón de sugerencias, hasta la fecha la comunidad educativa y comunidad en general no han presentado PQRS.

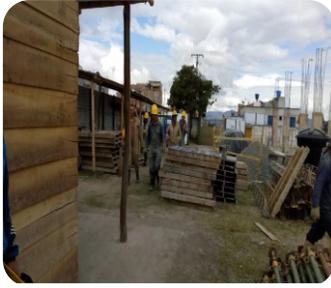
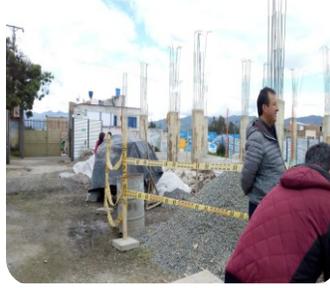
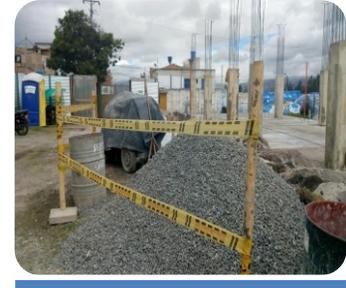
- ✓ **Actas de vecindad:** Se realizó el recorrido por las residentes sociales de obra y de interventoría para la verificación de las actas de vecindad lo que permite a la fecha contar con las correspondientes actas debidamente legalizadas.
- ✓ **Señalización en la obra e inmediaciones:** Los recorridos permiten evidenciar que la obra cuenta con señalizaciones en acrílico permitiendo una información clara para evitar situaciones de riesgo para los trabajadores de la obra.

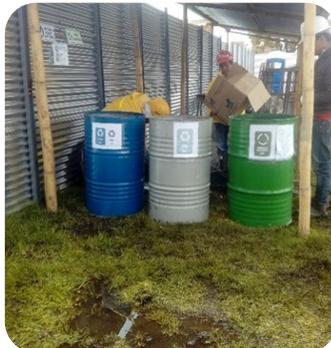
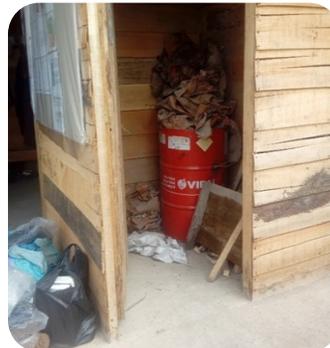
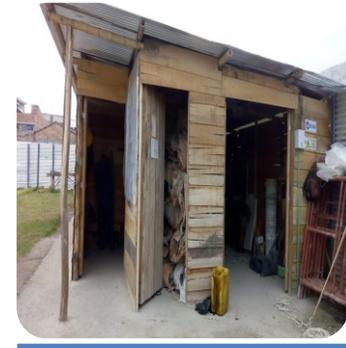
- ✓ **Seguimiento disposición de escombros y residuos:** Dentro de la obra se conto con un espacio cubierto donde se hizo la disposición de los escombros y residuos generados por la realización de todas y cada una de las actividades en la obra.

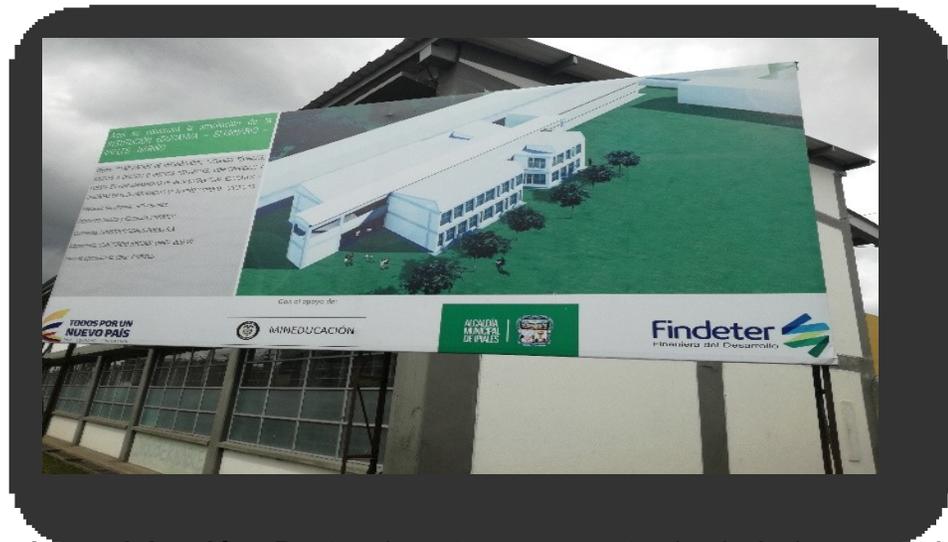
- ✓ **Instalación de una Valla:** El contratista de la obra instalo una valla teniendo en cuenta las especificaciones técnicas de FINDETER. Igualmente se conto con una valla de Curaduría la cual al momento se encuentra totalmente deteriorada y donde la información el ilegible.

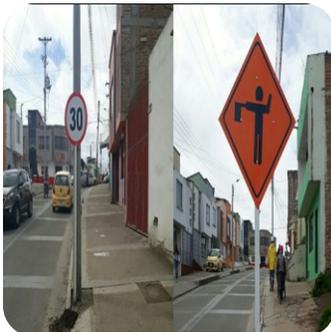
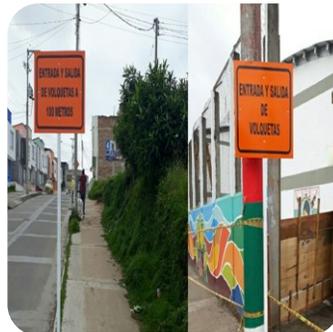
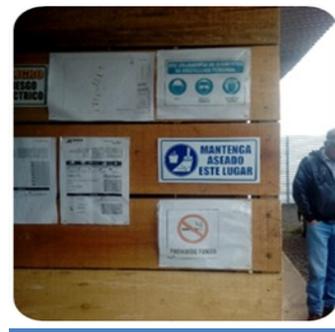
I.E. SEMINARIO

- ✓ **Actas de vecindad:** Se realizó el recorrido por las residentes sociales de obra y de interventoría para la verificación de las actas de vecindad lo que permite a la fecha contar con las correspondientes actas debidamente legalizadas.
- ✓ **Señalización en la obra e inmediaciones:** Los recorridos permiten evidenciar que la obra cuenta con señalizaciones en acrílico permitiendo una información clara para evitar situaciones de riesgo para los trabajadores de la obra.

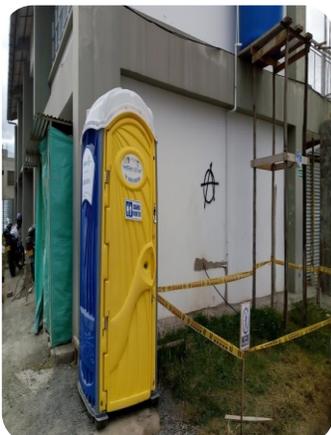
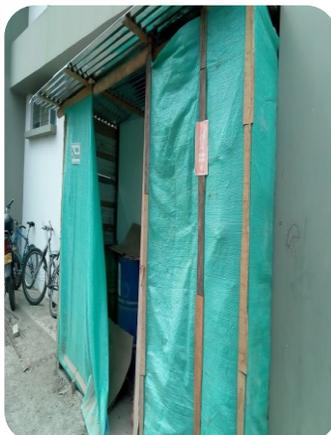
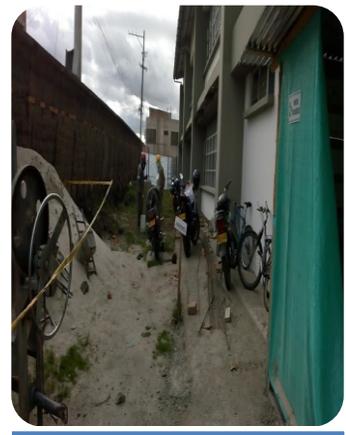
I.E. SEMINARIO

- ✓ **Seguimiento disposición de escombros y residuos:** Dentro de la obra se contó con un espacio cubierto donde se hizo la disposición de los escombros y residuos generados por la realización de todas y cada una de las actividades en la obra.

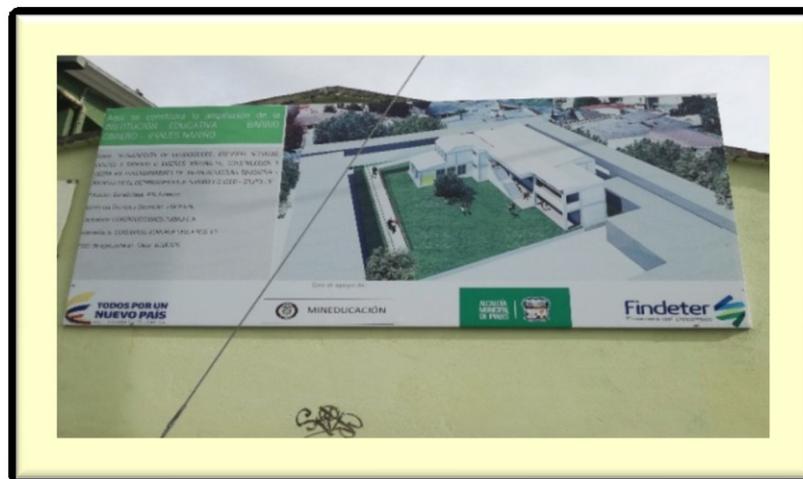
- ✓ **Instalación de una Valla:** El contratista de la obra instalo una valla teniendo en cuenta las especificaciones técnicas de FINDETER. Igualmente se conto con una valla de Curaduría la cual al momento se encuentra totalmente deteriorada y donde la información el ilegible.

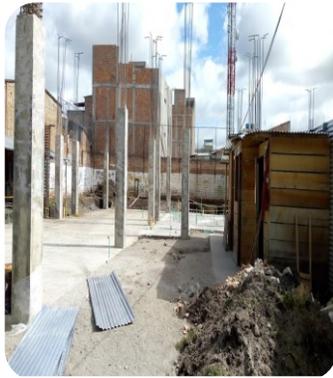
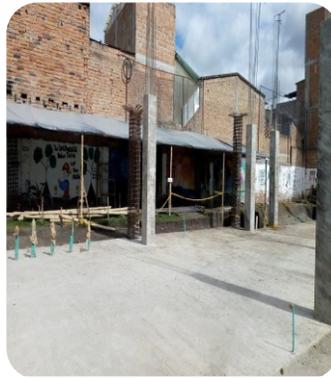
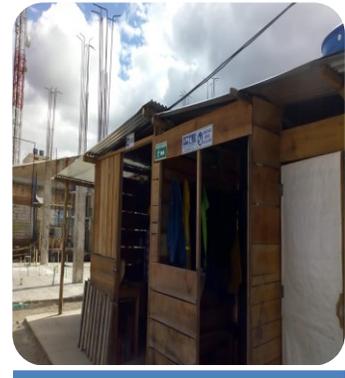
- ✓ **Actas de vecindad:** Se realizó el recorrido por las residentes sociales de obra y de interventoría para la verificación de las actas de vecindad lo que permite a la fecha contar con las correspondientes actas debidamente legalizadas.
- ✓ **Señalización en la obra e inmediaciones:** Los recorridos permiten evidenciar que la obra cuenta con señalizaciones en acrílico permitiendo una información clara para evitar situaciones de riesgo para los trabajadores de la obra.

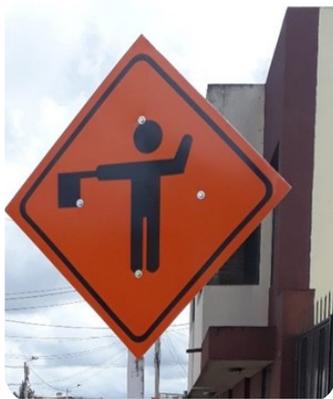
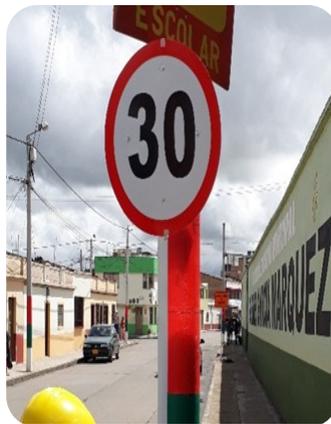
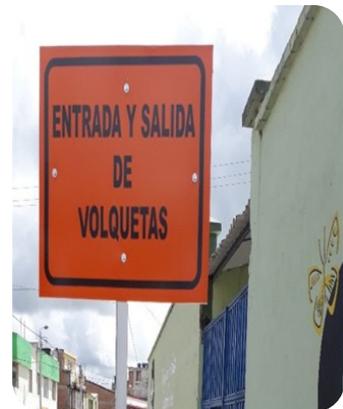
De otra parte se cuenta con señalizaciones en las inmediaciones de la obra para información de la comunidad sobre la construcción de la infraestructura educativa, ingreso de material y de vehículos de transporte del mismo.

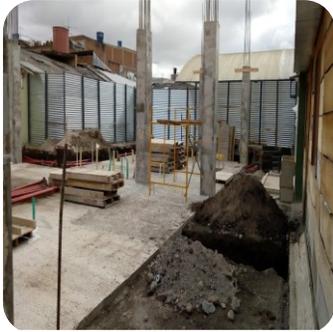
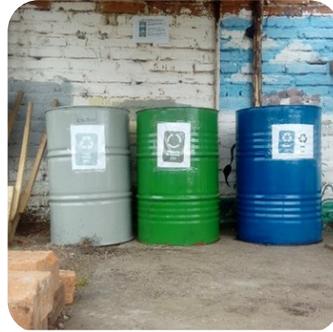
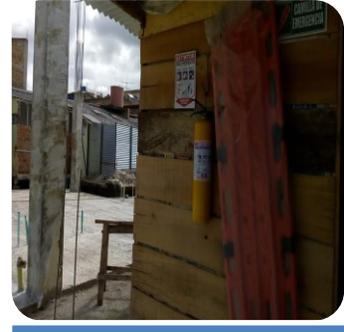
- ✓ **Seguimiento disposición de escombros y residuos:** Dentro de la obra se contó con un espacio cubierto donde se hizo la disposición de los escombros y residuos generados por la realización de todas y cada una de las actividades en la obra.

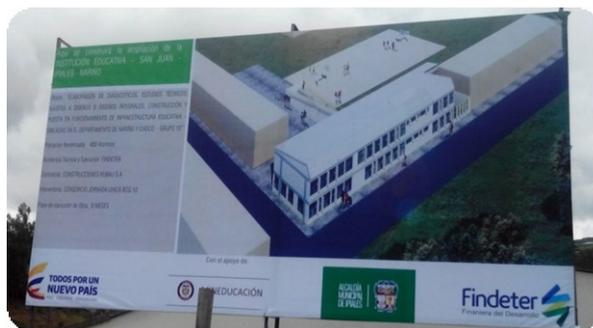
- ✓ **Instalación de una Valla:** El contratista de la obra instalo una valla teniendo en cuenta las especificaciones técnicas de FINDETER. Igualmente se conto con una valla de Curaduría la cual al momento se encuentra totalmente deteriorada y donde la información el ilegible.

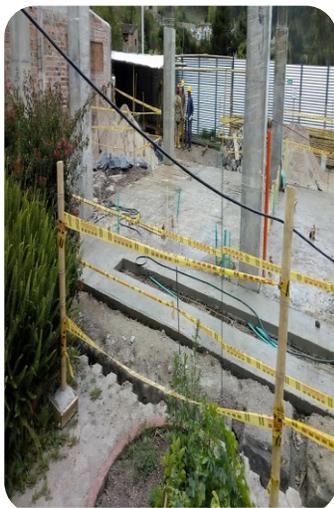
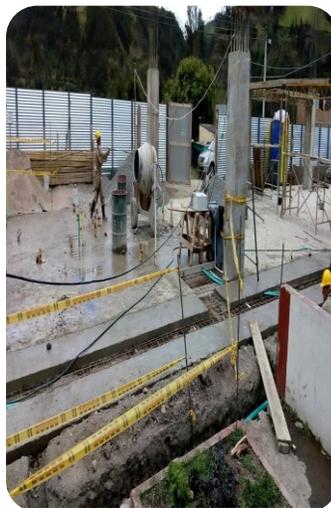
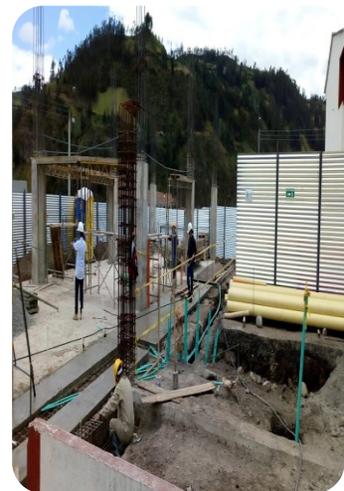
- ✓ **Actas de vecindad:** Se realizó el recorrido por las residentes sociales de obra y de interventoría para la verificación de las actas de vecindad lo que permite a la fecha contar con las correspondientes actas debidamente legalizadas.
- ✓ **Señalización en la obra e inmediaciones:** Los recorridos permiten evidenciar que la obra cuenta con señalizaciones en acrílico permitiendo una información clara para evitar situaciones de riesgo para los trabajadores de la obra.

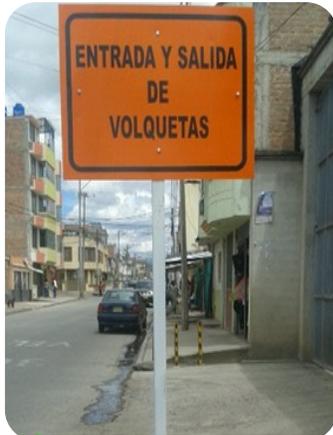
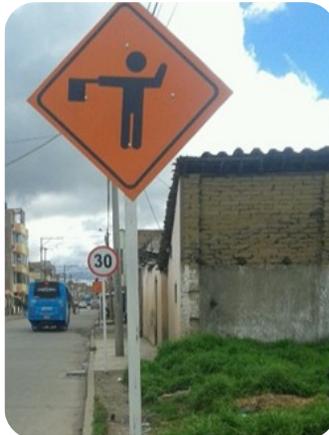
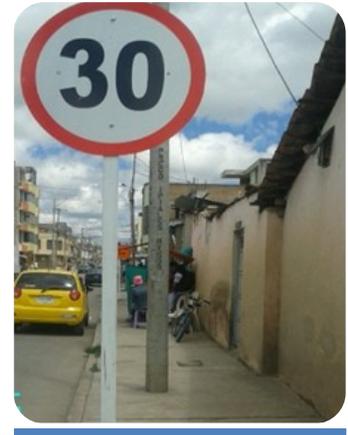
De otra parte se cuenta con señalizaciones en las inmediaciones de la obra para información de la comunidad sobre la construcción de la infraestructura educativa, ingreso de material y de vehículos de transporte del mismo.

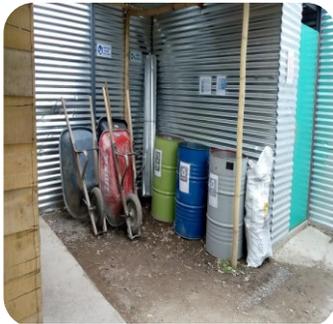
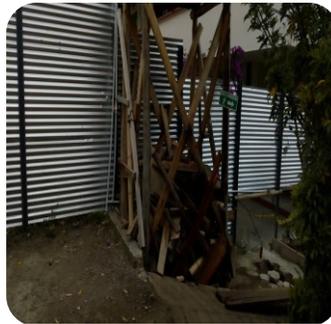
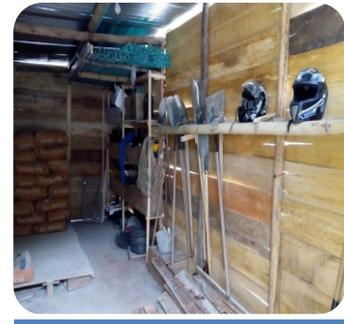
- ✓ **Seguimiento disposición de escombros y residuos:** Dentro de la obra se contó con un espacio cubierto donde se hizo la disposición de los escombros y residuos generados por la realización de todas y cada una de las actividades en la obra.

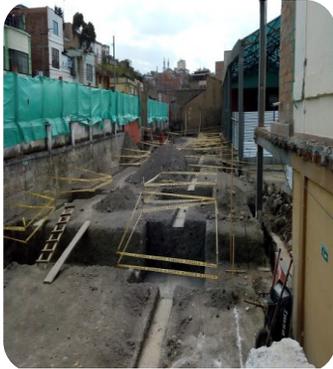
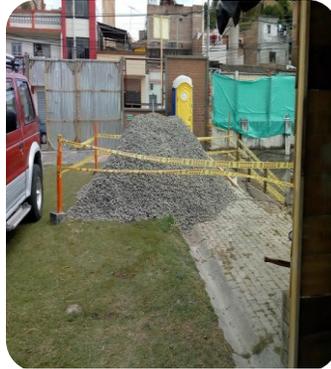
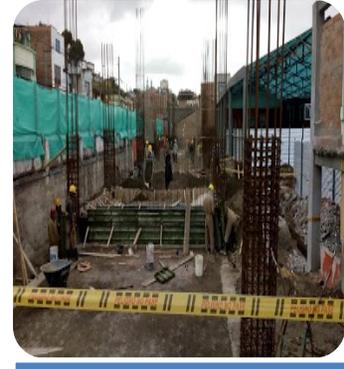
- ✓ **Actas de vecindad:** Se realizó el recorrido por las residentes sociales de obra y de interventoría para la verificación de las actas de vecindad lo que permite a la fecha contar con las correspondientes actas debidamente legalizadas.
- ✓ **Señalización en la obra e intermediaciones:** Los recorridos permiten evidenciar que la obra cuenta con señalizaciones en acrílico permitiendo una información clara para evitar situaciones de riesgo para los trabajadores de la obra.

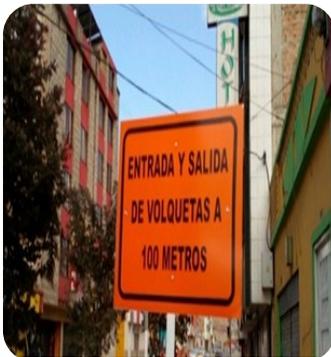
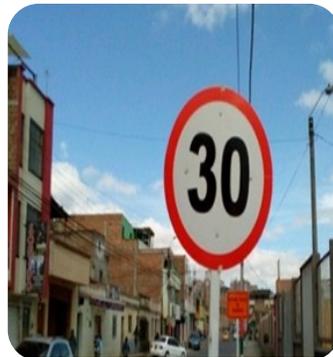
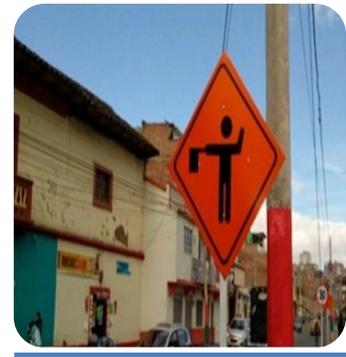
En las inmediaciones de la obras se cuenta con señalizaciones para información de la comunidad sobre la construcción de la infraestructura educativa, ingreso de material y de vehículos de transporte del mismo.

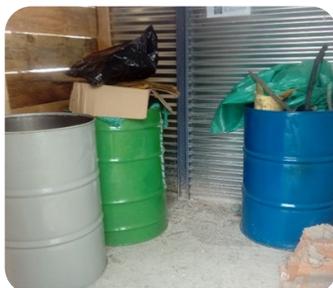
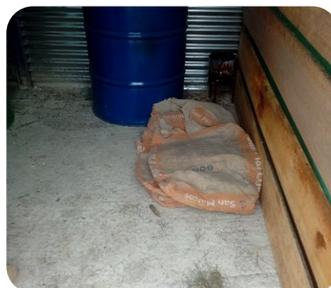
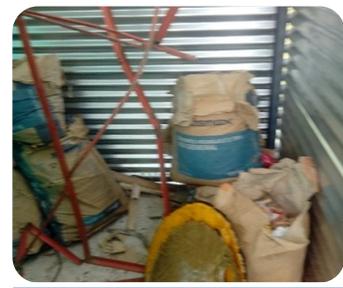
- ✓ **Seguimiento disposición de escombros y residuos:** Dentro de la obra se conto con un espacio cubierto donde se hizo la disposición de los escombros y residuos generados por la realización de todas y cada una de las actividades en la obra.
