INFORME DE LEVANTAMIENTO DE LA INFRAESTRUCTURA ELÉCTRICA DE LA INSTITUCIÓN IE PABLO VI- NARIÑO

OBJETIVO

realización del levantamiento de las redes e instalaciones eléctricas existentes en el área bajo diseño

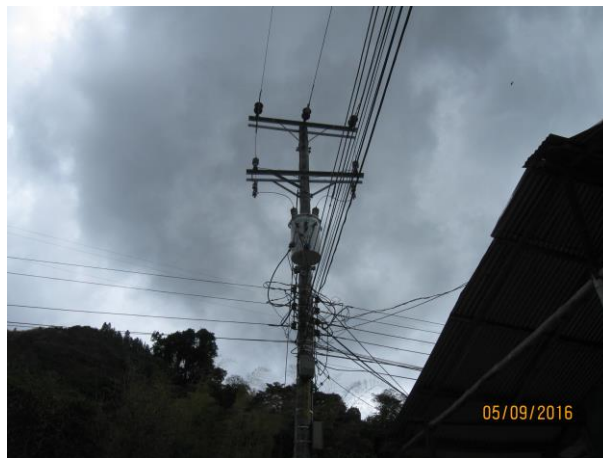
La institución cuenta con un transformador comunitario de 50 kVA bifásico, que se conecta a la red de media tensión de Cedenar, localizada en la vía del municipio a una de las esquinas del colegio (Fig. No 1), las coordenadas de la institución son N1°34'05.57" O 77°16'46.73"

Fig. No 1.1.1 Transformador comunitario.

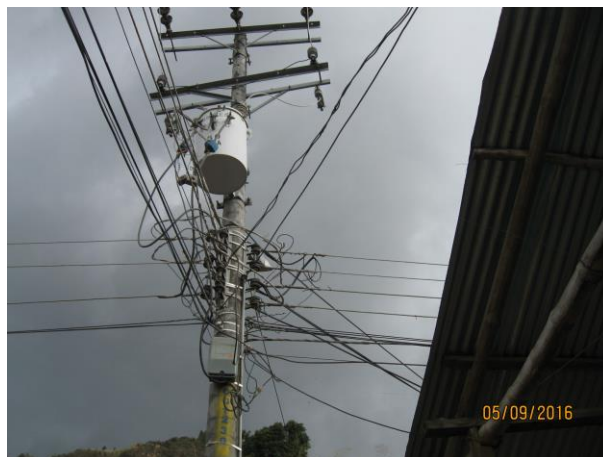
Fig. No 1.1.2 Conexión de Transformador.

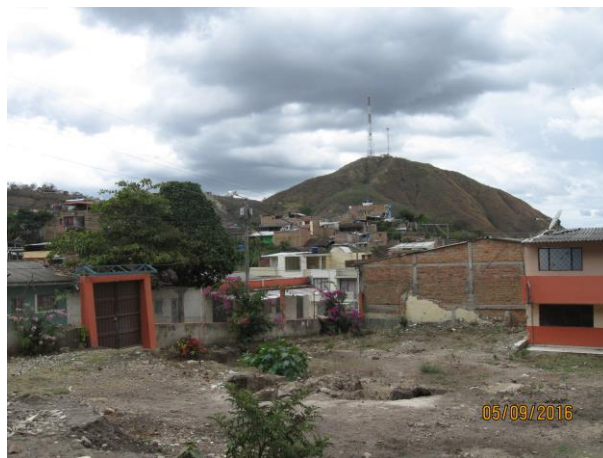
Desde la red de media tensión se deriva la acometida eléctrica a su respectivo medidor y tablero de distribución en la institución, los cuales se encargan

de suministrar y distribuir la energía al colegio para todos sus usos (Fig. No 1).

Fig. No 1.1.3 Acometida de la institución.

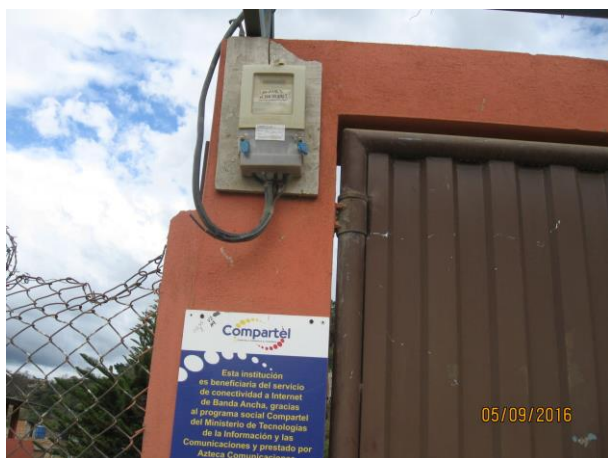
Fig. No 1.1.4 Medidor.

Se puede observar un medidor con unas conexiones rudimentarias.

Para el nuevo proyecto se debe proyectar instalaciones completamente nuevas para asegurar el cumplimiento total de las Normas Técnicas actualmente vigentes, la Norma 2050 ICONTEC, el Reglamento Técnico de Instalaciones Eléctricas (RETIE) y el Reglamento Técnico de Alumbrado Público (RETILAP).

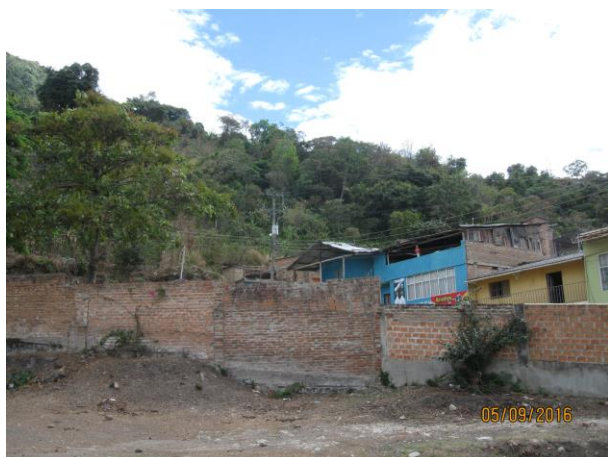
Fig. No 2.1 Red de CEDENAR baja tensión.

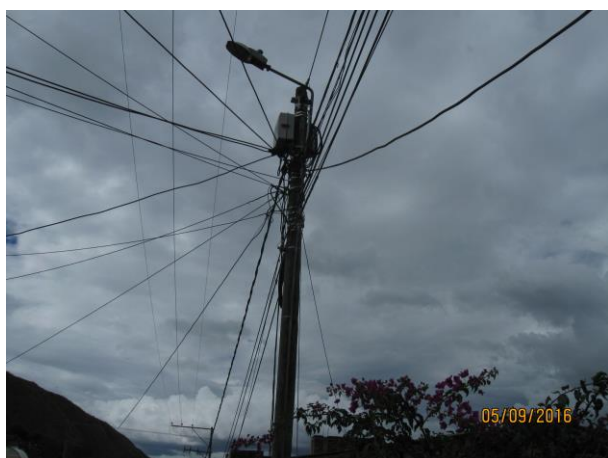
Fig. No 2.2 Red de CEDENAR baja tensión.

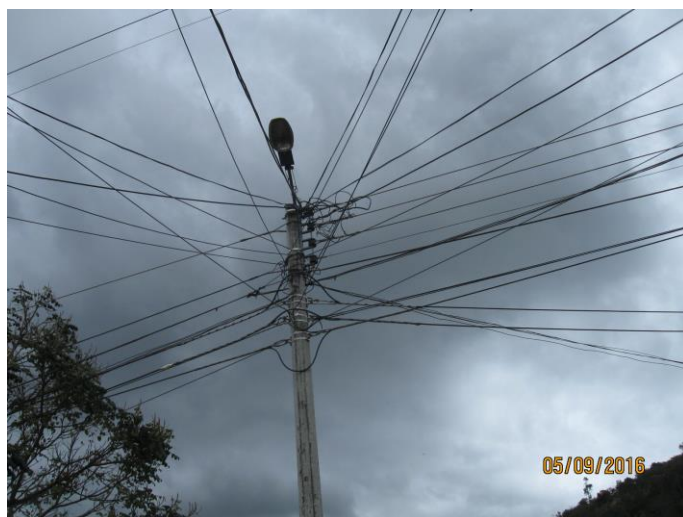
Fig. No 2.3 Red de CEDENAR baja tensión.

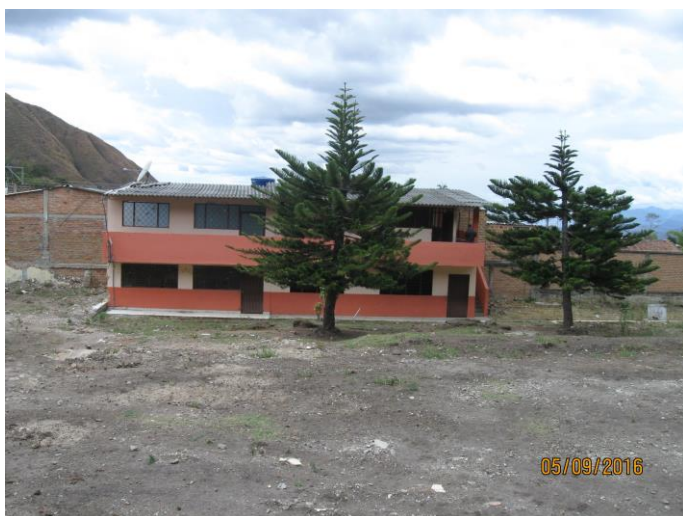
Fig. No 3.3 edificaciones del colegio, sin apantallamiento.

La institución no tiene apantallamiento en sus instalaciones.

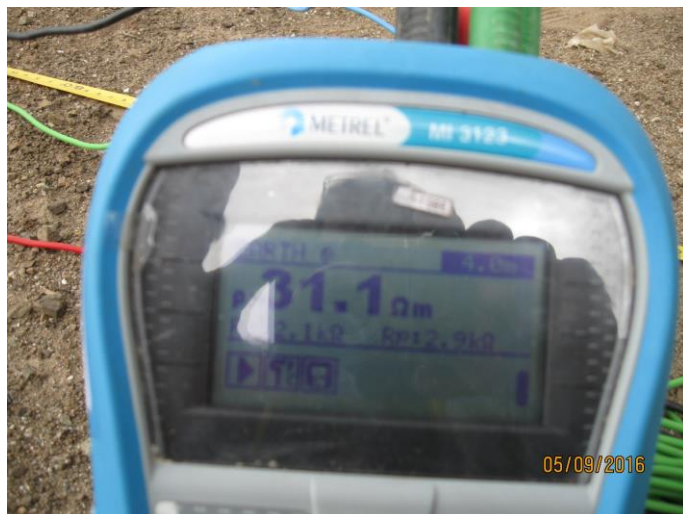
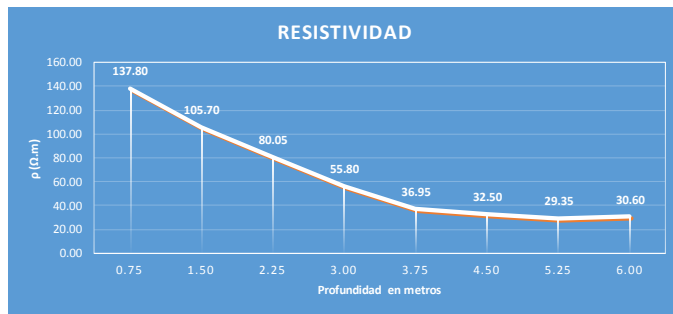
Fig. 4.1 Medición de resistividad del terreno.

Fig. 4.2 Medición de resistividad del terreno

También se hizo la medición de la resistividad del terreno donde se va a implementar el proyecto, el valor de esta resistencia se encuentra dentro de un valor baja.
