**CONTRATO DE ELABORACIÓN DE DIAGNÓSTICOS,
ESTUDIOS TÉCNICOS, AJUSTES A DISEÑOS O DISEÑOS
INTEGRALES, CONSTRUCCIÓN Y PUESTA EN
FUNCIONAMIENTO DE LAS OBRAS INFRAESTRUCTURA
NARIÑO.**

GRUPO 9. No. PAF-JU09-G09DC-2015

**ACTIVIDADES DE LEVANTAMIENTO
TOPOGRAFICO
NUMERAL 6.2
INFORME TECNICO**

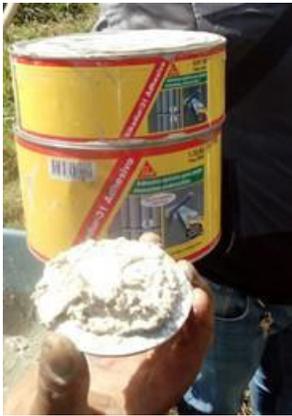
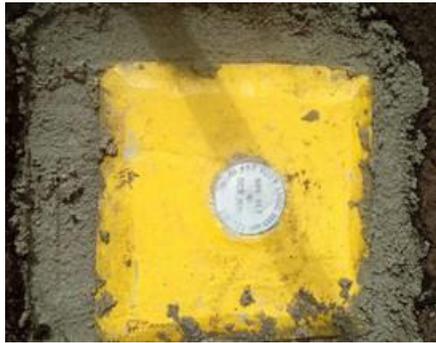
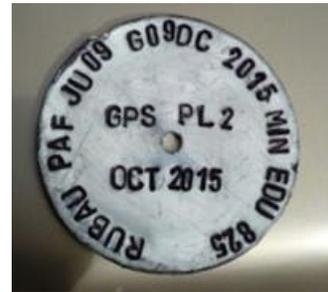
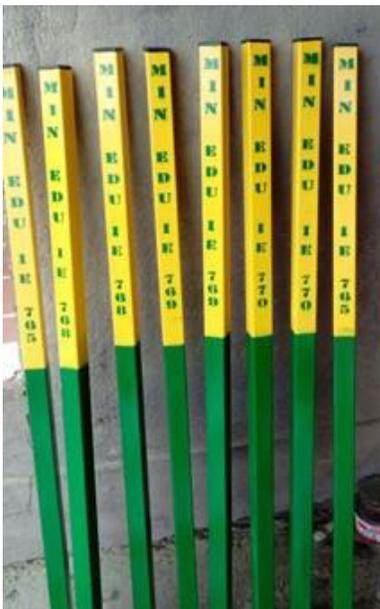
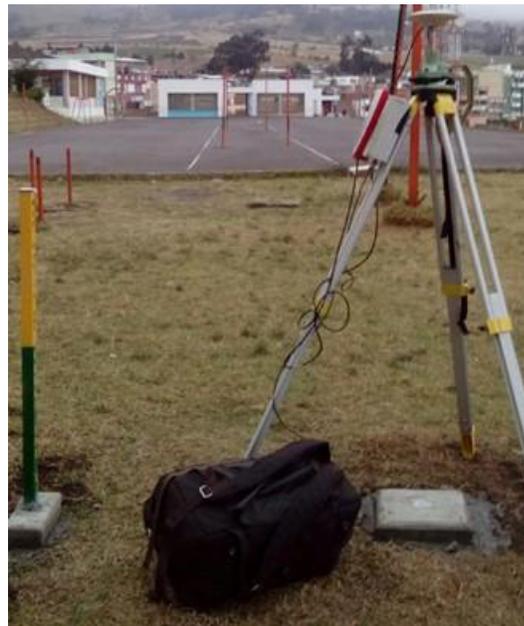
Fotografías 1.1 Instalación de referencias de georeferenciación

Para efecto de materializar los puntos geodésicos en cada institución se procedió a elaborar placas metálicas marcadas, instaladas sobre una moldura anclada con varilla y cada una con un poste testigo que identifica el número del contrato, el código de la institución así:

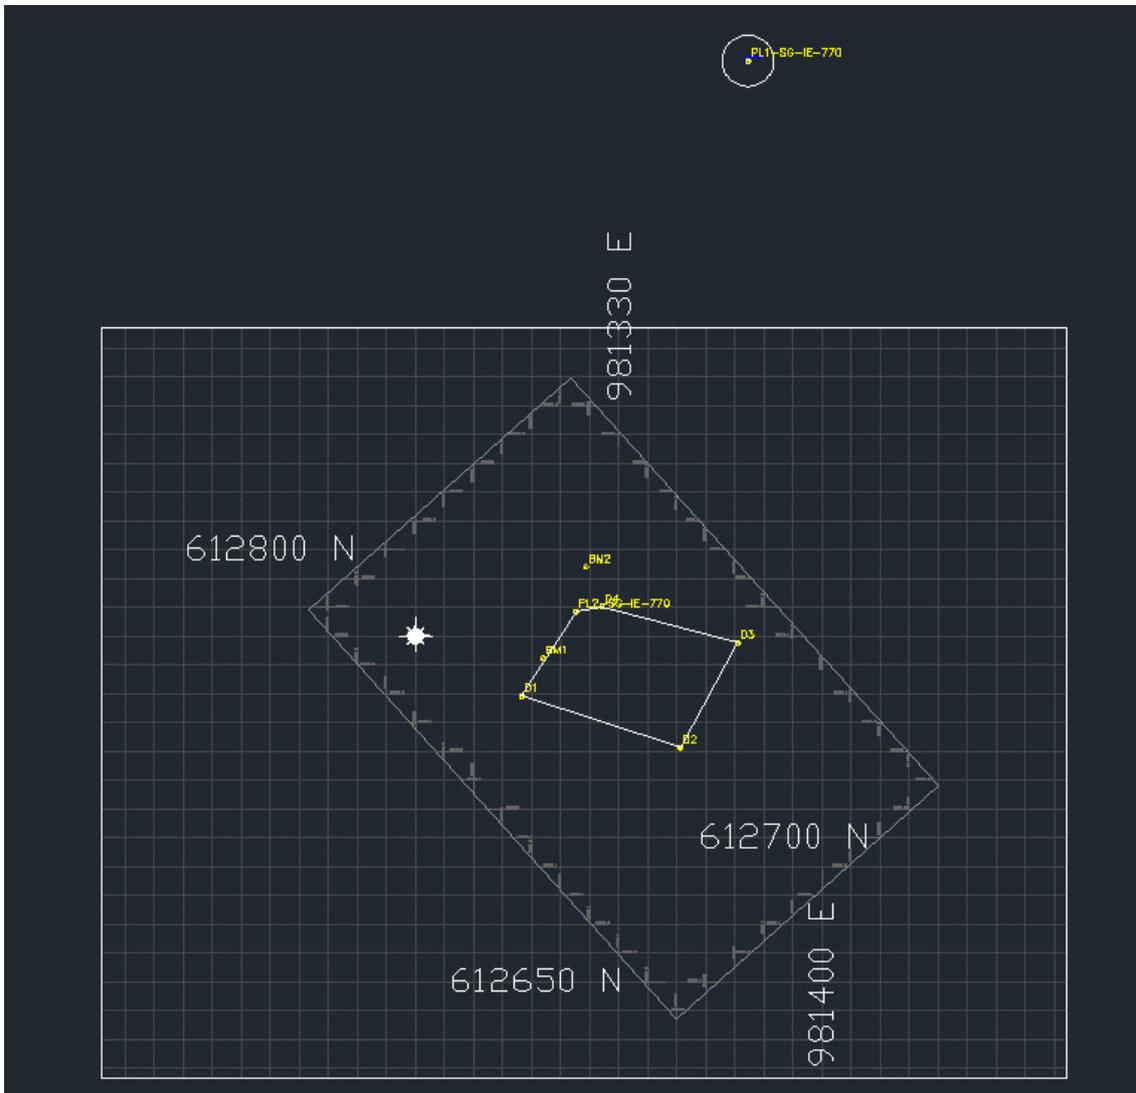
2-3-3 ESQUEMA POLIGONAL DE CONTROL

Ver archivo magnético (poligonal de control san Gabriel.dwg)

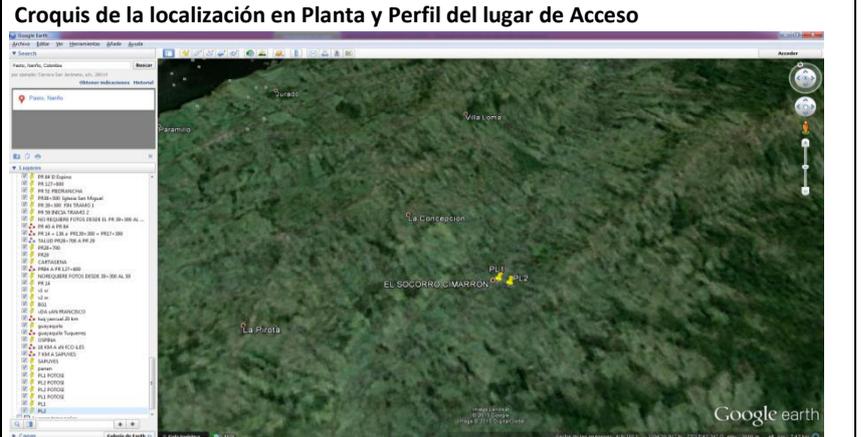
Croquis de la localización en Planta y Perfil del lugar de Acceso

DESCRIPCION DE ACCESO:: El Proyecto INSTITUCION EDUCATIVA EL SOCORRO , Se localiza a 16,6 km sobre via destapada en buen estado, desde el Peaje de ingreso Vehicular a los sectores de Rio Bobo y Circunvecinos,
 Desde la Vereda Jurado, se desvia a la derecha y se continua 5,5 km hacia la vereda EL SOCORRO de CIMARRONES

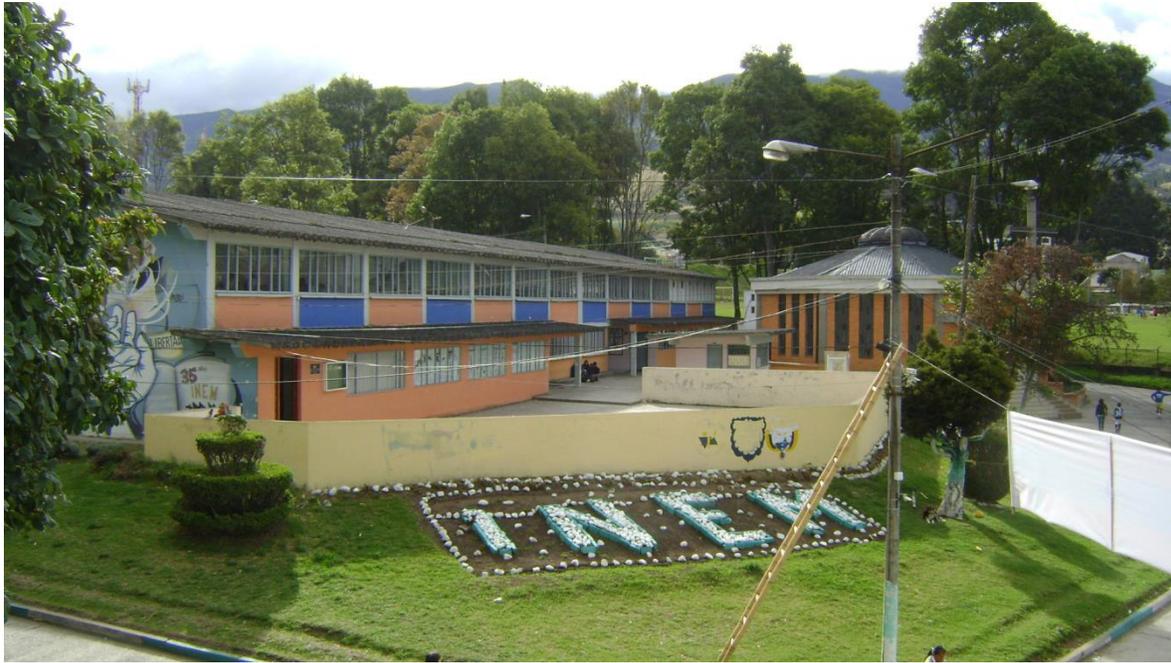
IMAGEN DESDE LA PARTE EXTERNA DE LA INSTITUCIÓN.

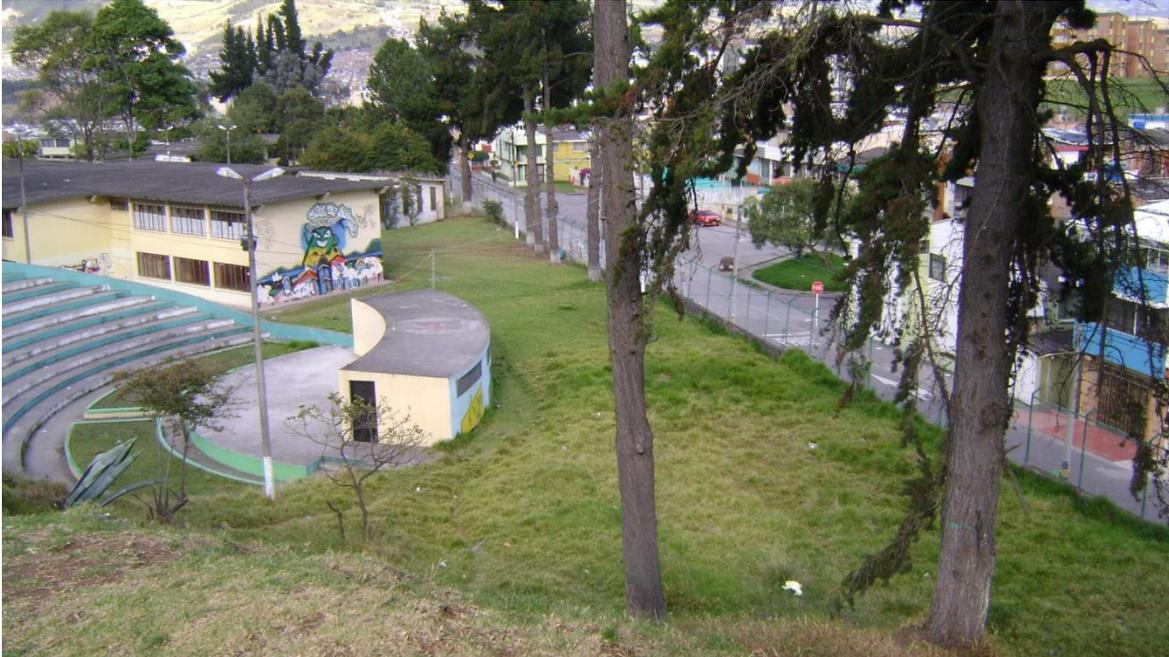
IMAGEN TOMADA DESDE LA PARTE INTERNA DE LA INSTITUCIÓN ÁREA OPCIÓN 2 A INTERVENIR.

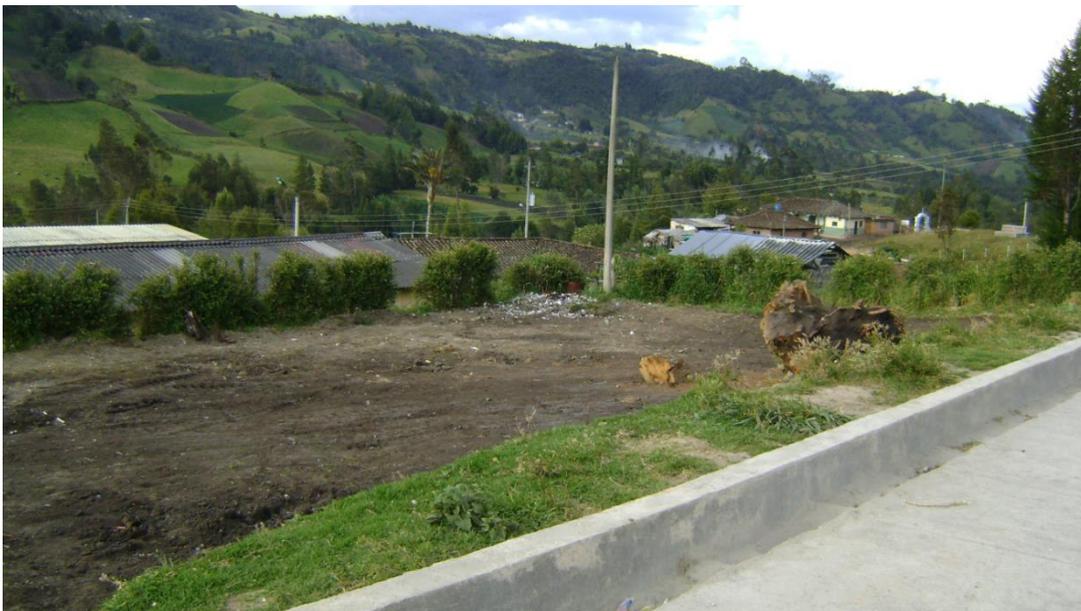
ZONA DE PARA CONSTRUCCION DEL PROYECTO, VISTA CANCHA EXISTENTE.

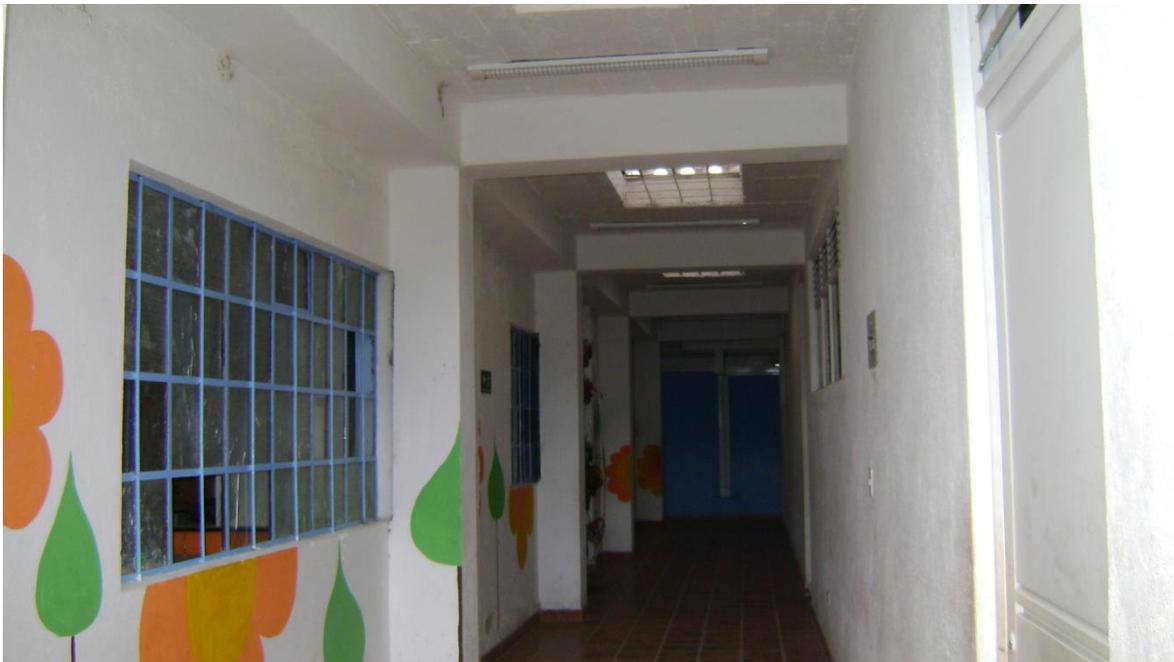
TABLERO DE SEIS CIRCUITOS EL CUAL SE OBSERVA EN LA IMAGEN SUPERIOR EN COSTADO DERECHO DEL PASILLO.

Existe otro tablero de seis circuitos al respaldo del equipo de medida, el tablero se encuentra ubicado en la parte interior de las baterías sanitarias.

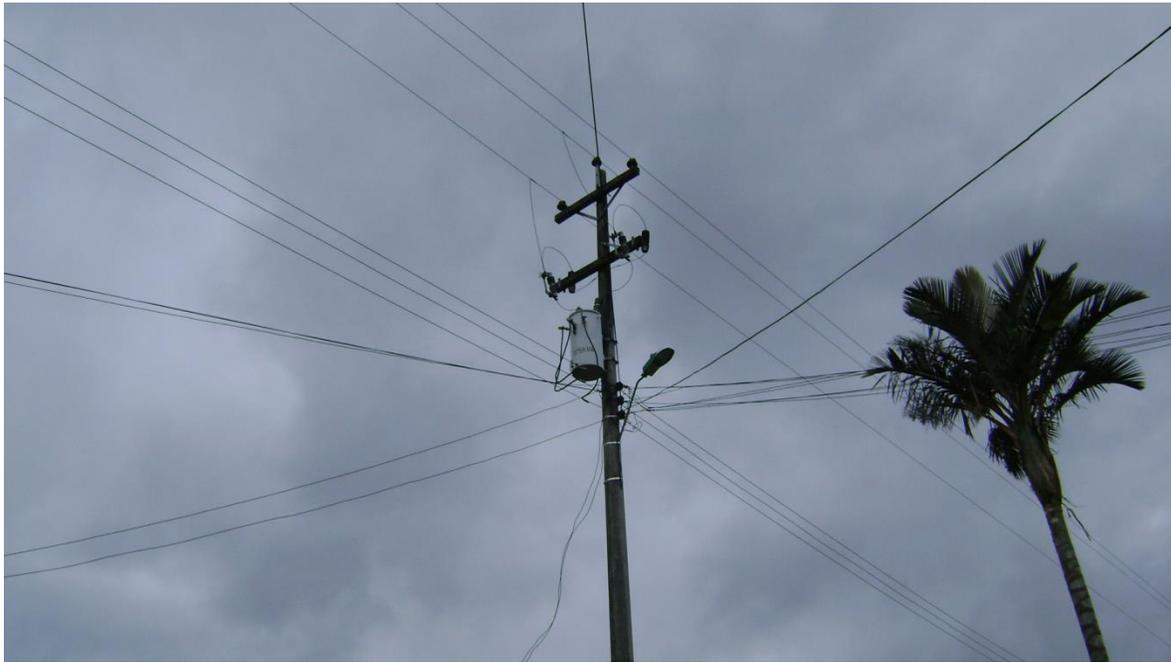
TRANSFORMADOR 37.5 KVA

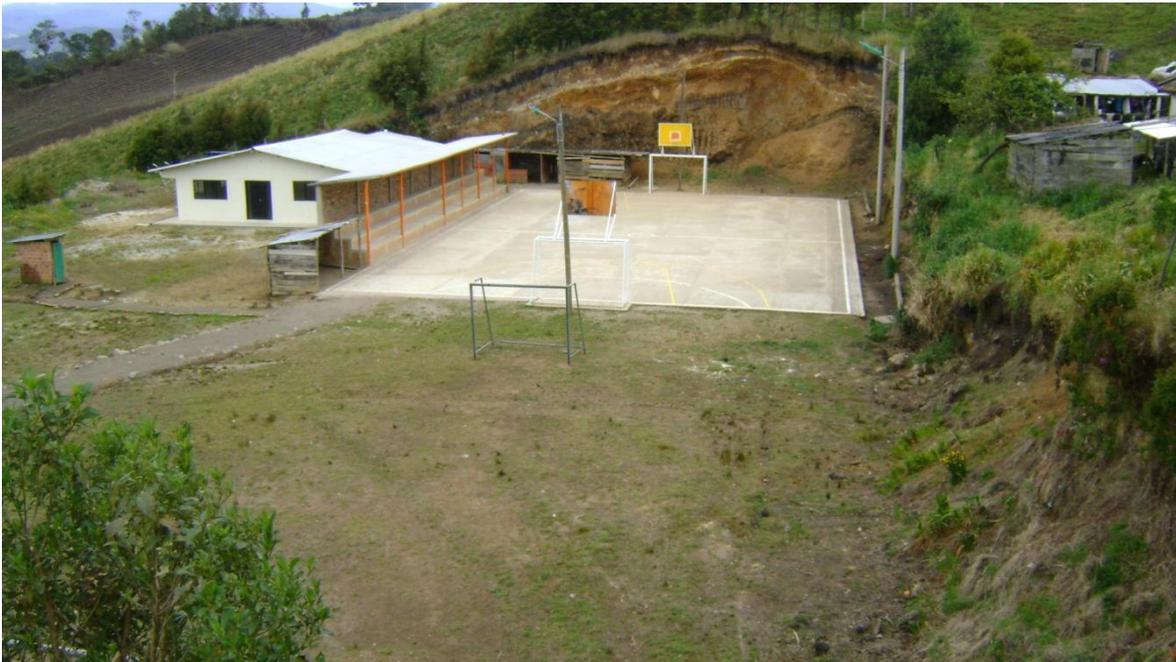
Vista general del área inicialmente prevista para el desarrollo del proyecto

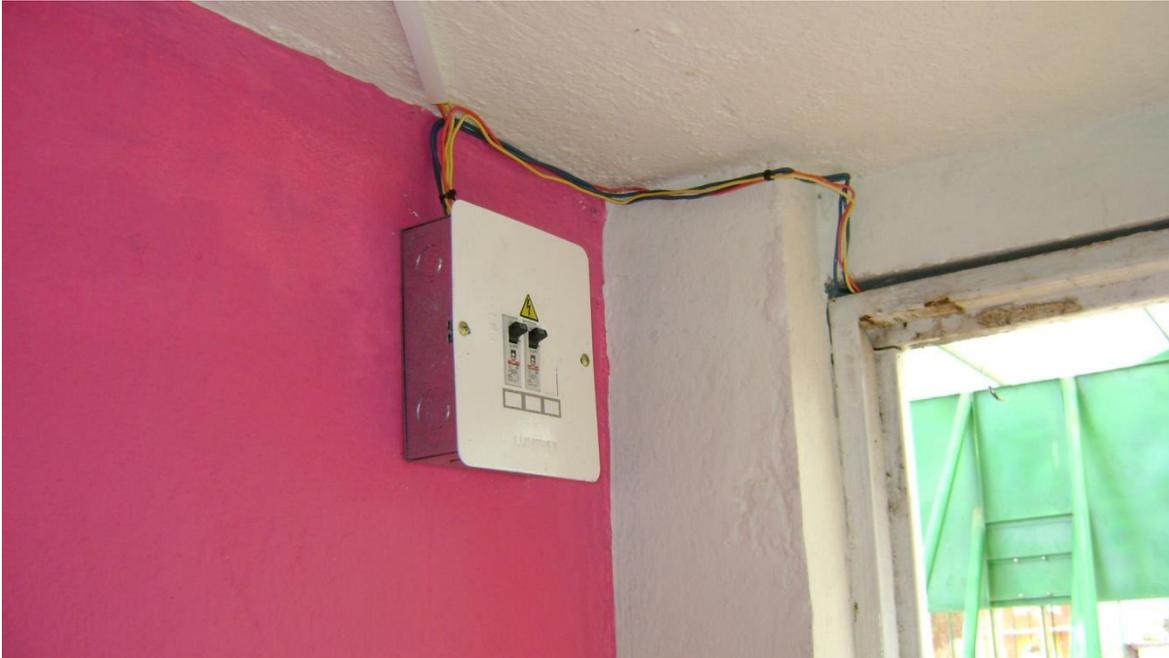
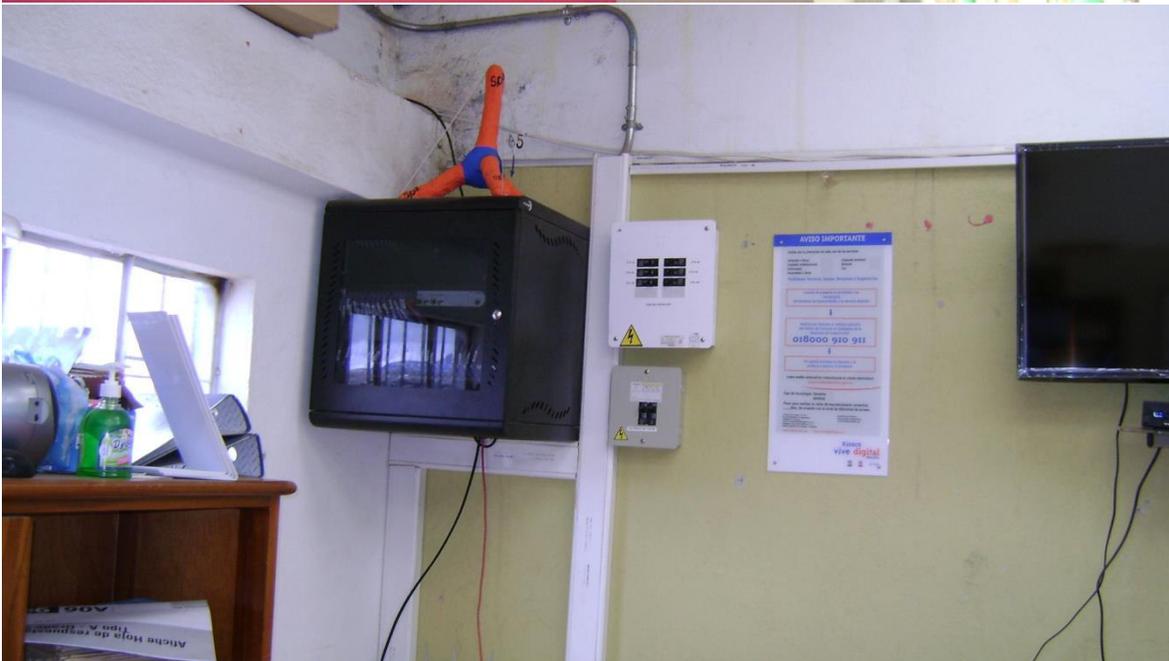
TABLEROS UBICADOS EN LA SALA DE INFORMÁTICA.

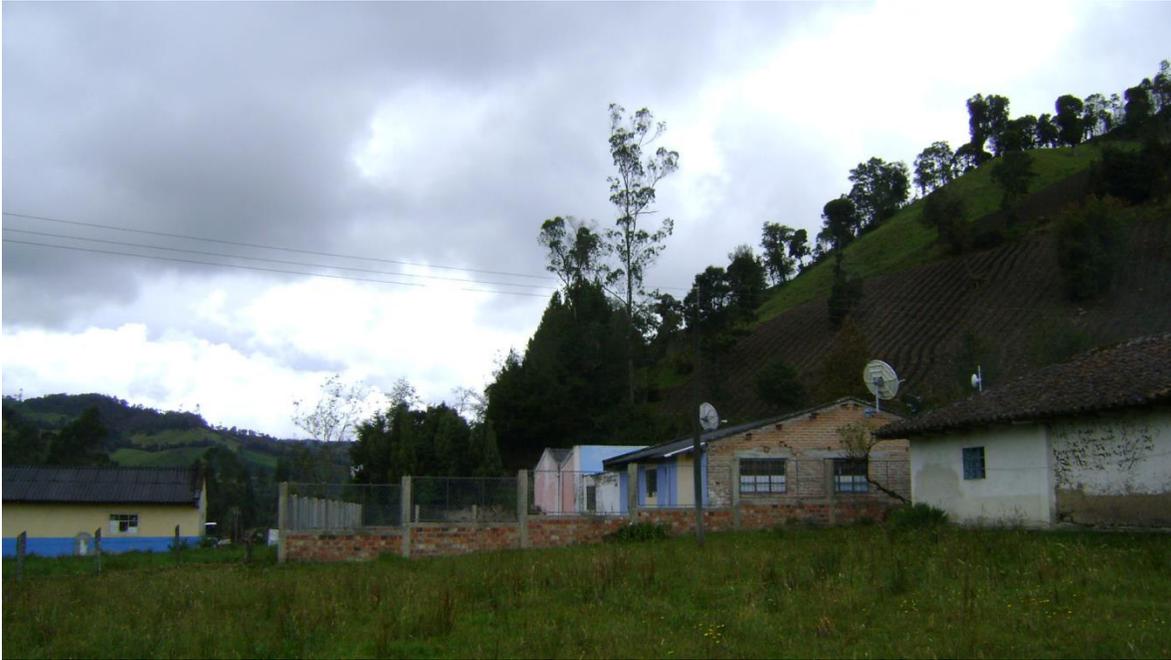
Al fondo se puede apreciar el área a construir la cual cuenta con cerramiento en malla.

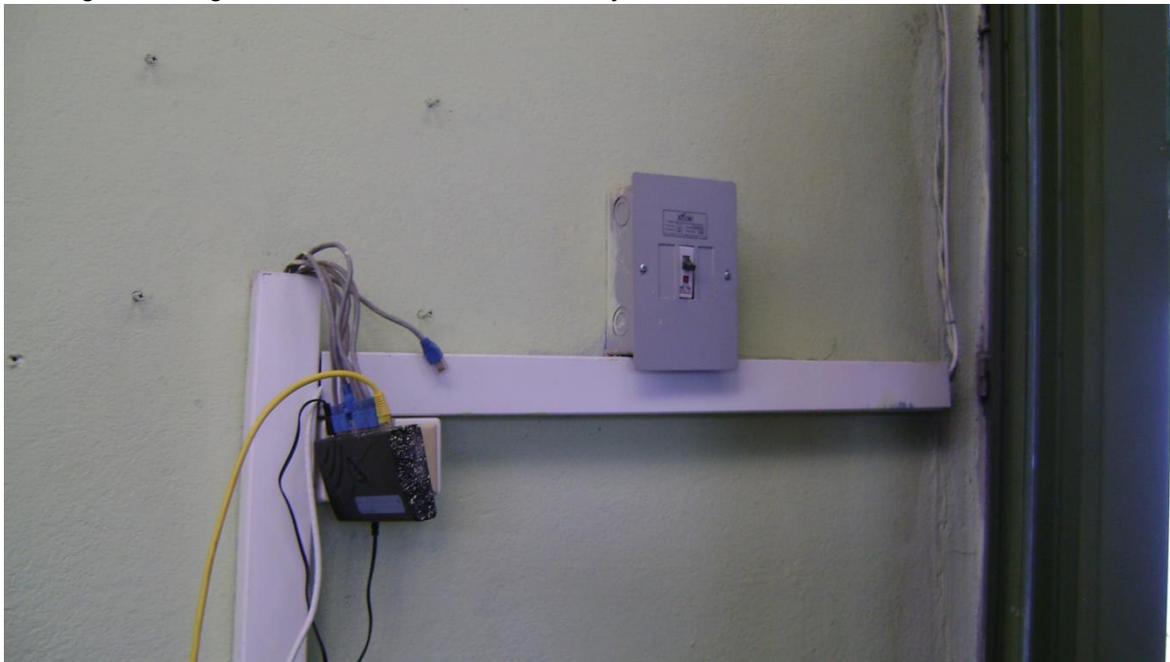
Tablero se encuentra ubicado en la sala de informática

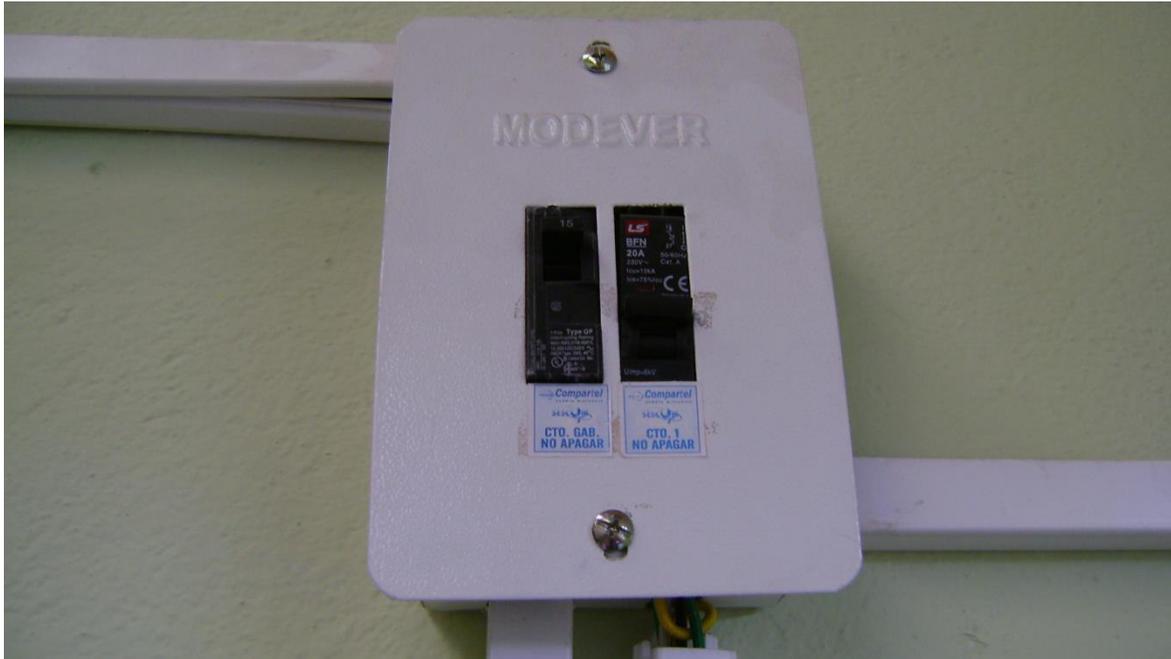
Tablero se encuentra ubicado en la sala de informática.

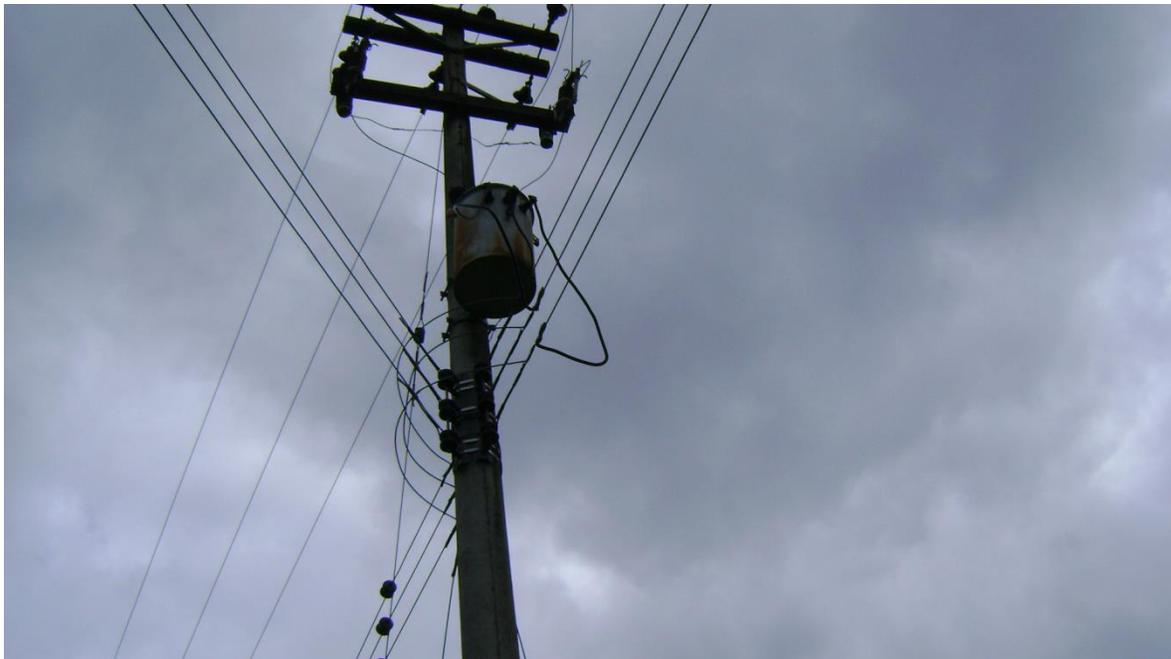
Se anexa soporte fotográfico indicando el tipo de red en media tensión y su respectiva estructura.

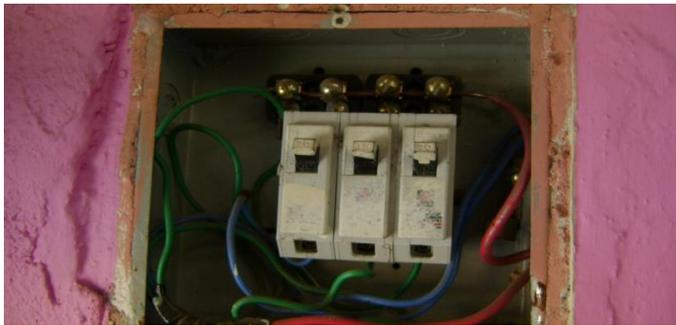
Tablero ubicado aula grado 9°

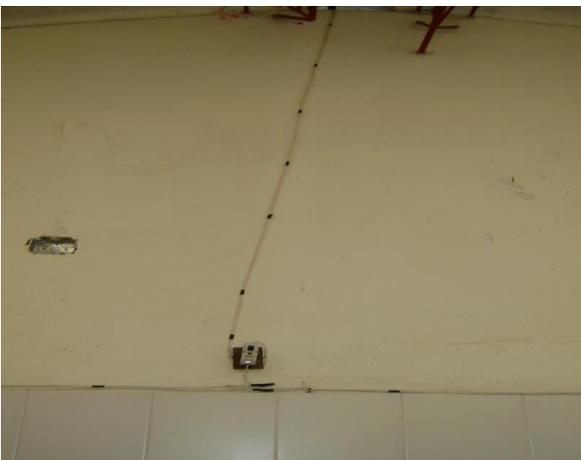
Breker ubicado restaurante escolar.

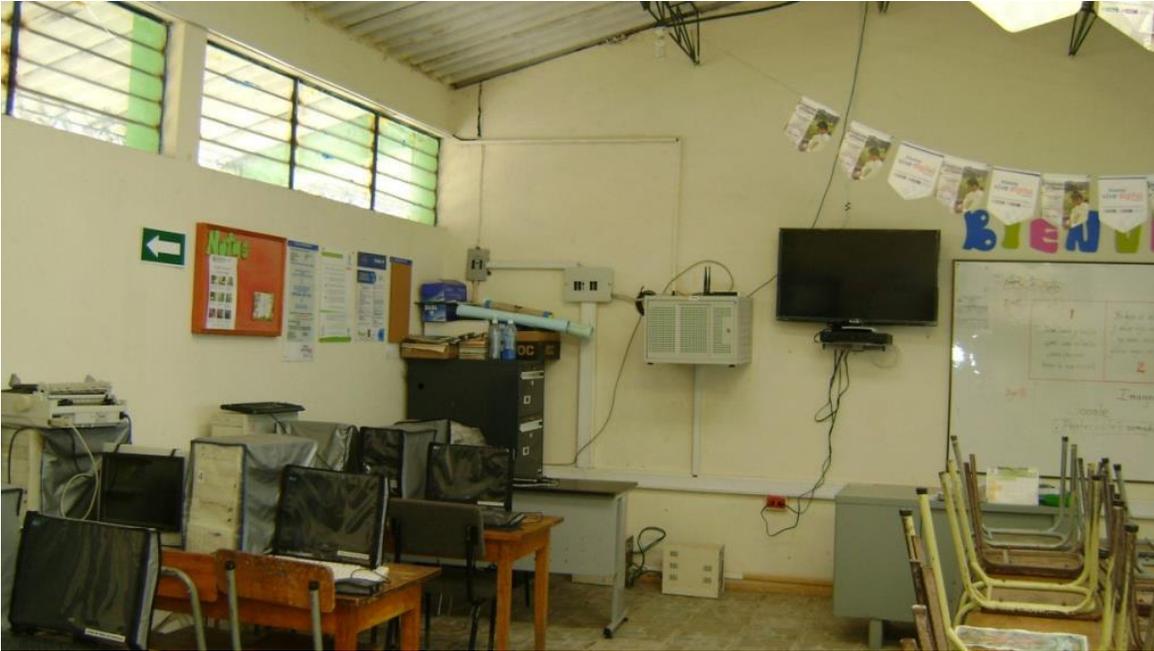
Tableros sala de informática.

6.- en la sala de informática Las redes de datos y de corriente regulada a pesar de ser nueva se encuentra expuesta daños por estar protegida con tubería conduit plástica la cual ya presenta averías al igual que las tomas de corriente, cajas y demás componentes.

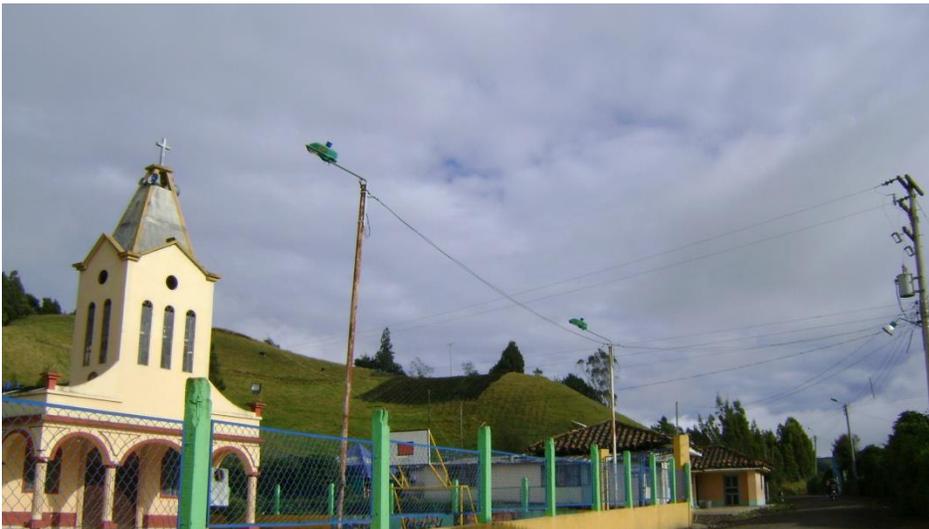
Al fondo se puede apreciar la estructura correspondiente al transformador.

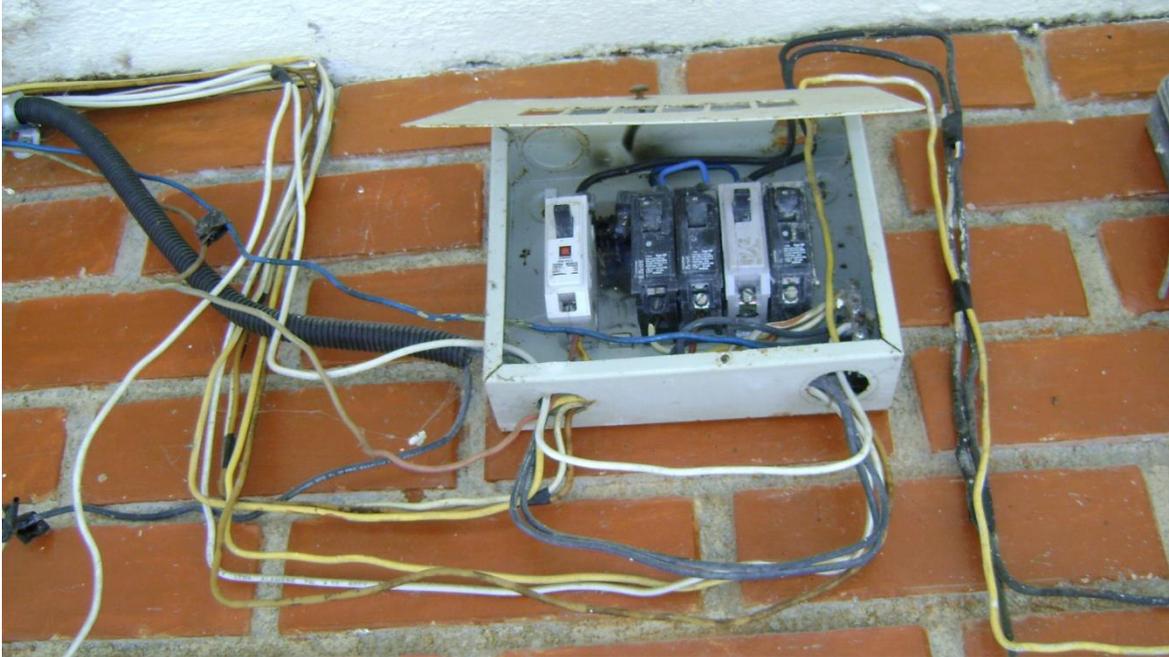
TABLERO UBICADO SOBRE MURO EN UNO DE LOS BLOQUES EDUCATIVOS JUNTO AL MEDIDOR DE ENERGÍA.

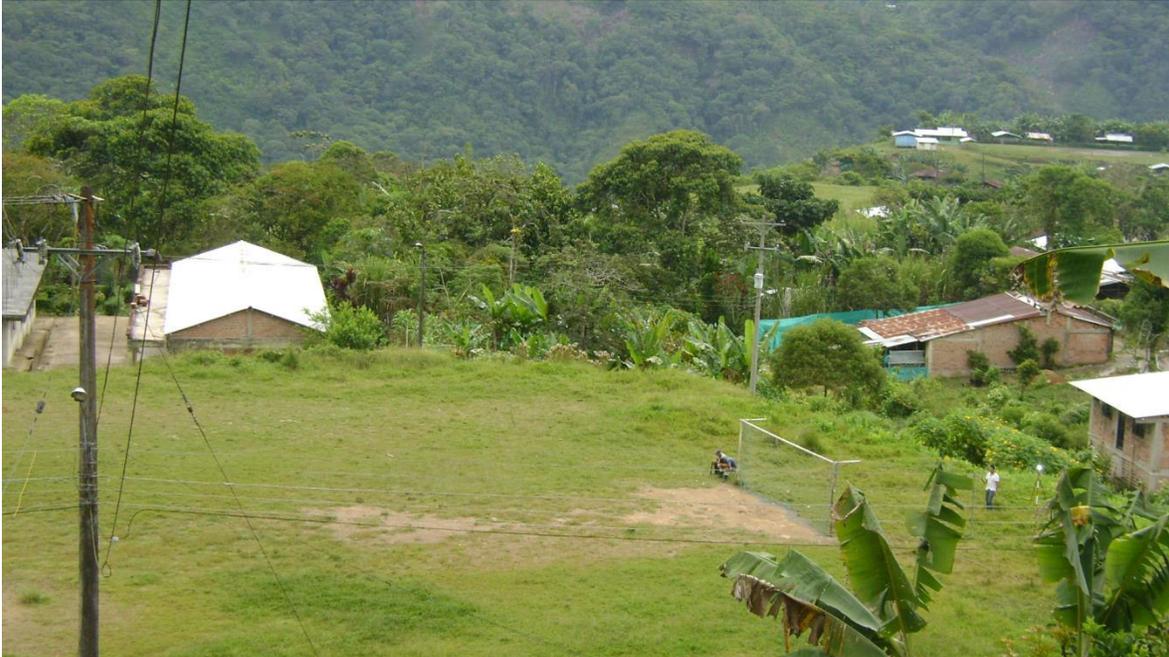
TRANSFORMADOR 15 KVA EN LA PARTE INFERIOR DE LA CANCHA.

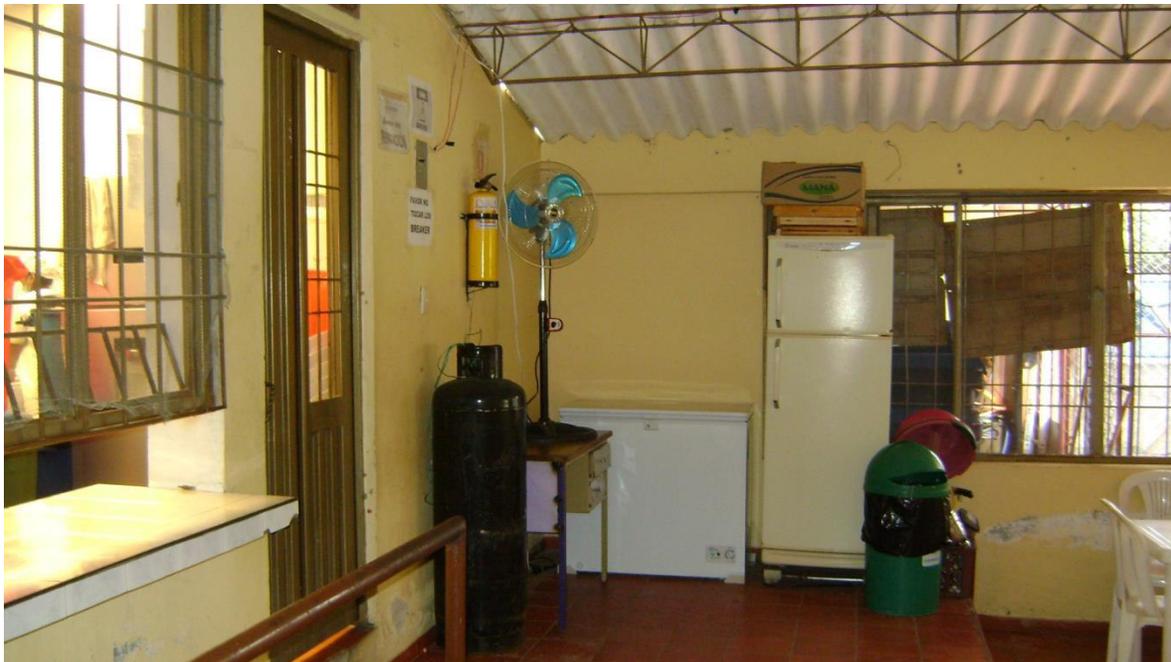
IMAGEN TABLERO DOS CIRCUITOS EMPOTRADO EN MURO PARTE SUPERIOR
CILINDRO DE GAS.

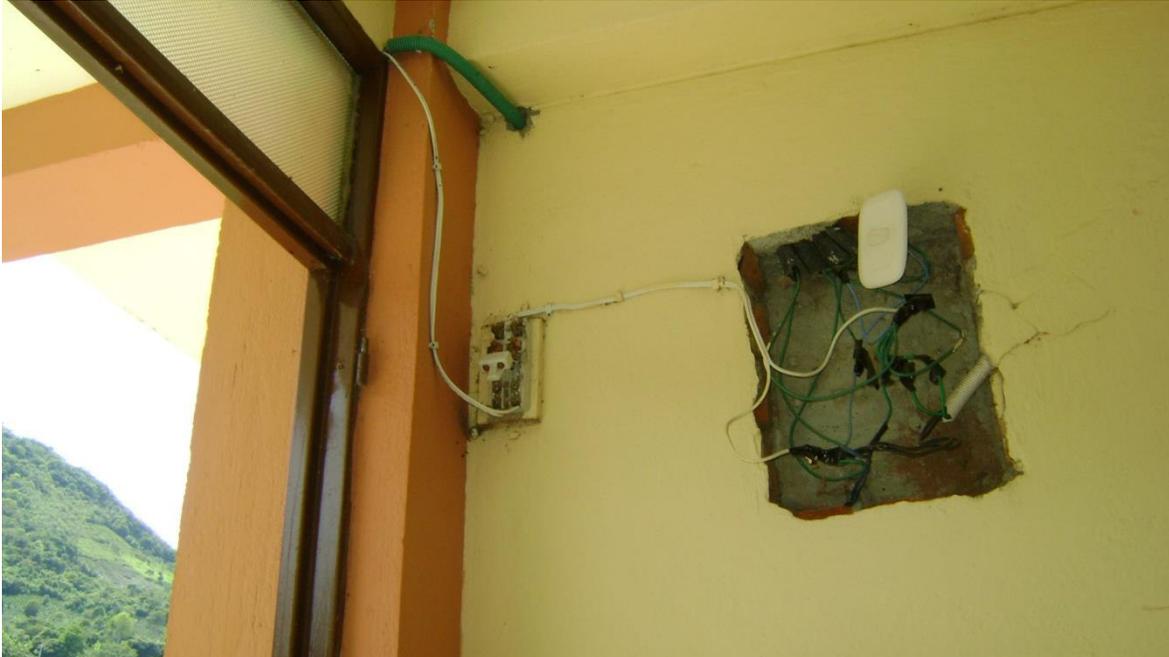
IMAGEN DE CIRCUITO PROTEGIDA CON CUCHILLA –SIN INSTALAR CAJA DE PASO.

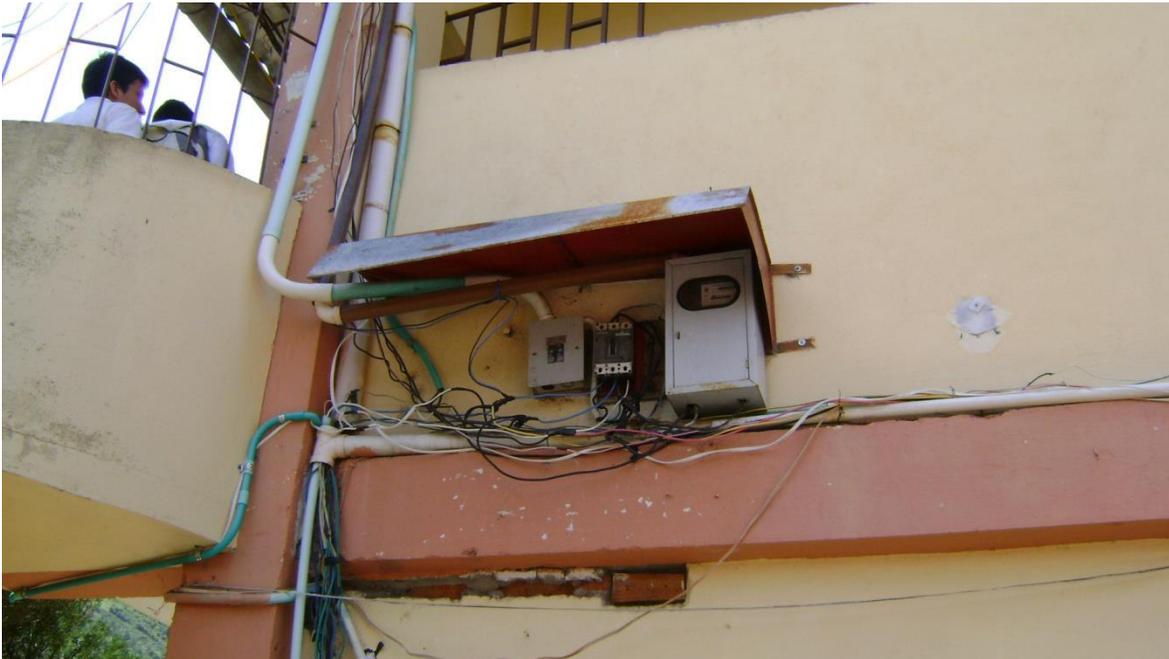
EQUIPO DE MEDIDA-TOTALIZADOR-TABLERO DOS CIRCUITOS.

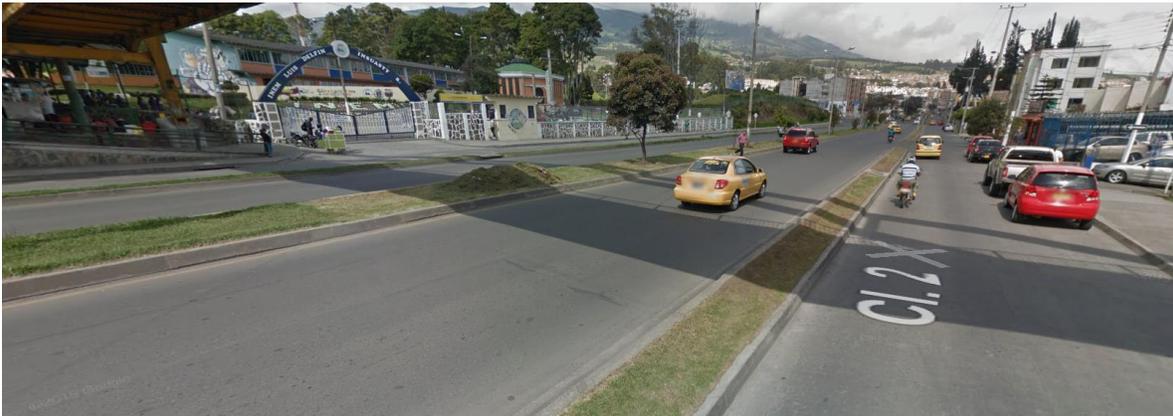
Por la Avenida Panamericana, discurre por la margen de la paralela sentido sur-norte una línea de tubería AC \varnothing 12", distante del paramento del INEM a 19m aproximadamente.

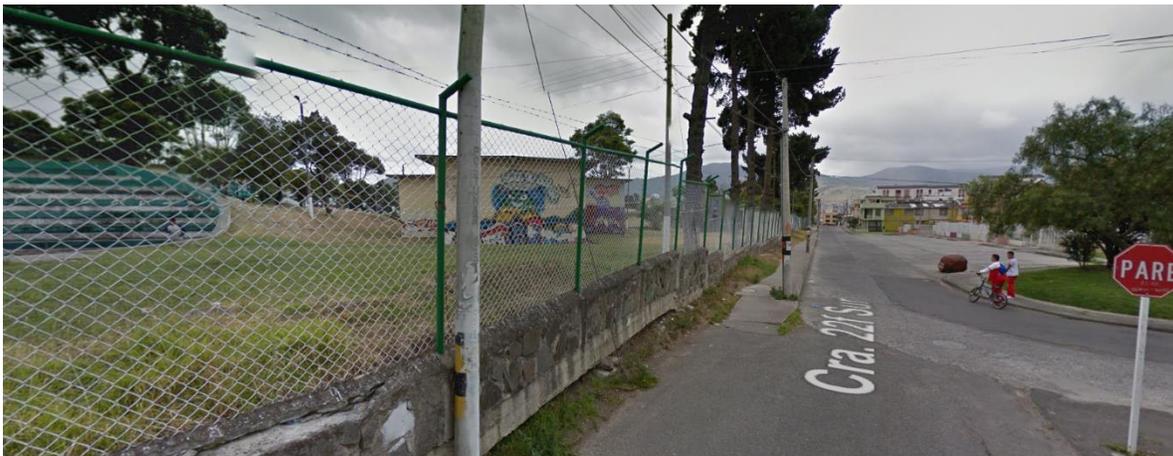
Por la Carrera 22 f Sur costado sur (Barrio Sumatambo) discurre una tubería principal de 4" que suministra agua al barrio en mención.

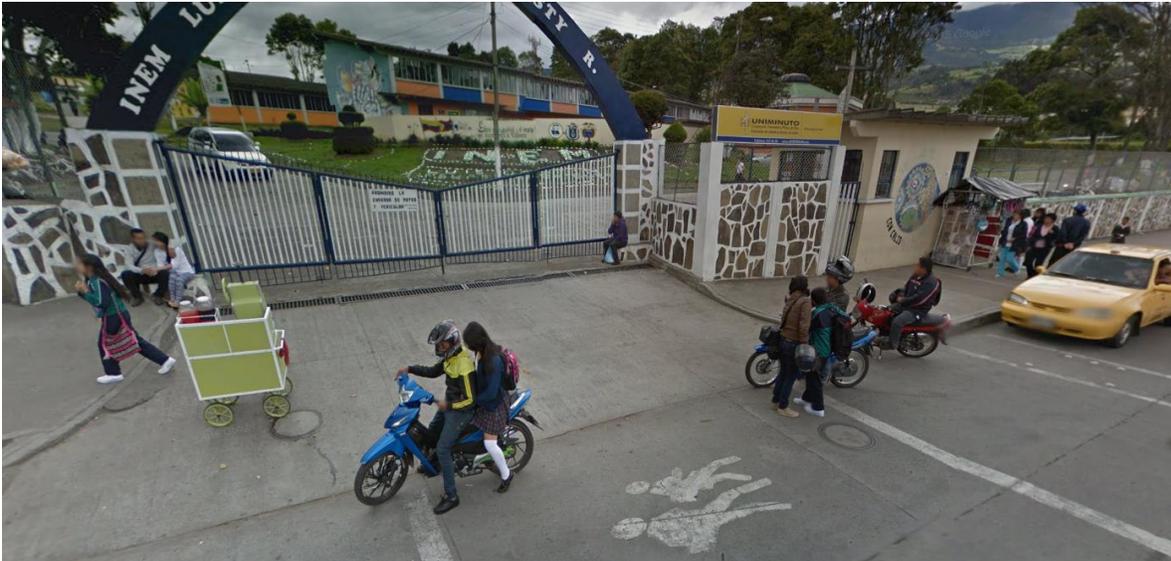
La salida principal de la red de alcantarillado según archivos municipales corresponde a una tubería de gres de \varnothing 12" y su conectividad se realiza atravesando la avenida, dirigida al alcantarillado de \varnothing 40" ubicado en línea occidente oriente en la esquina de la Panamericana con la Avenida Mijitayo.

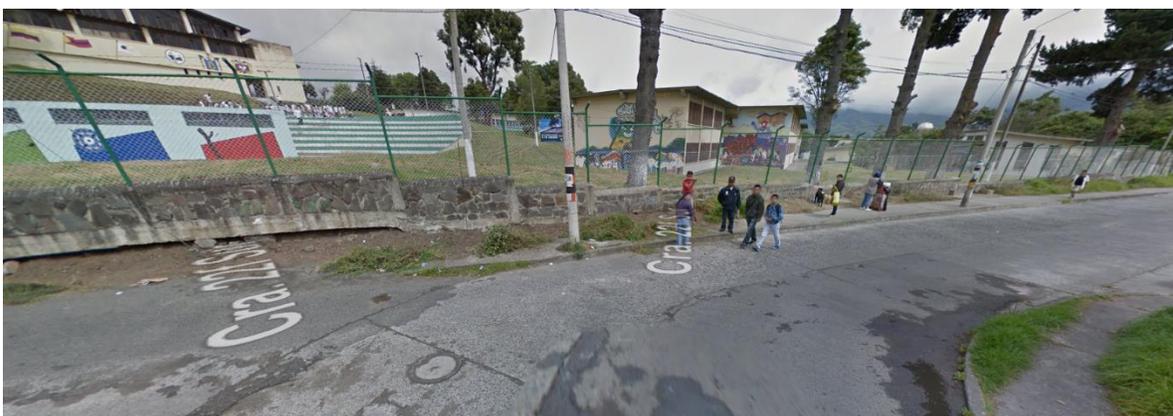
Por la Carrera 22 f Sur costado sur (Barrio Sumatambo) se localiza una tubería de 36" que evacua las aguas hacia la red de la panamericana.

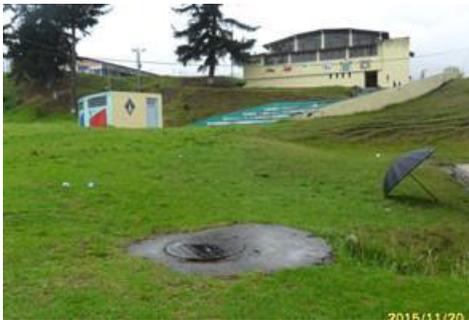
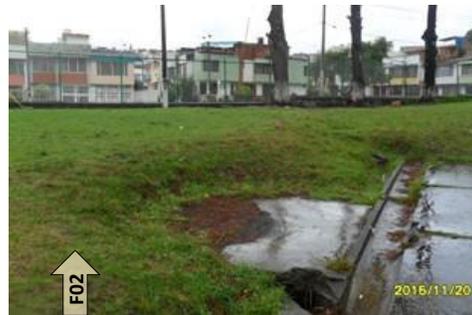
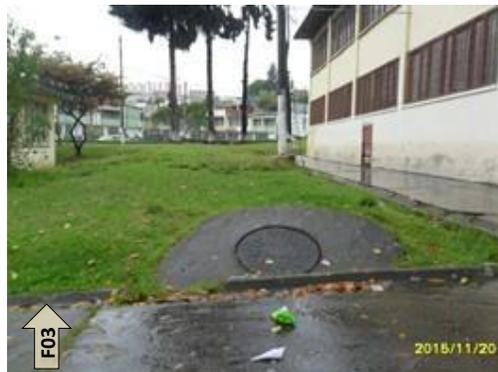
- Bloques parte baja de la concha acústica:

Se han identificado en el levantamiento realizado en la I.E. dos (2) zonas así, la información no se ubica con coordenadas porque su proyección es aproximada:

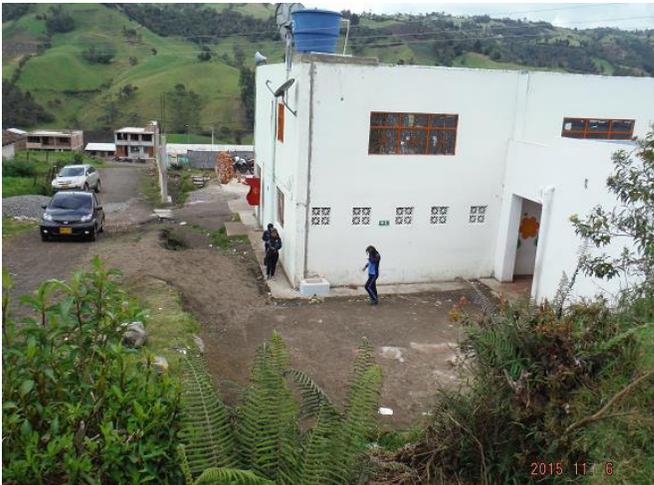
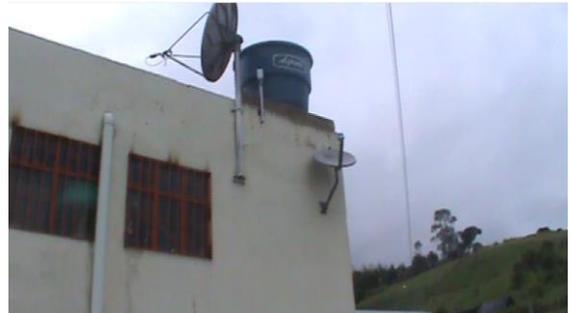
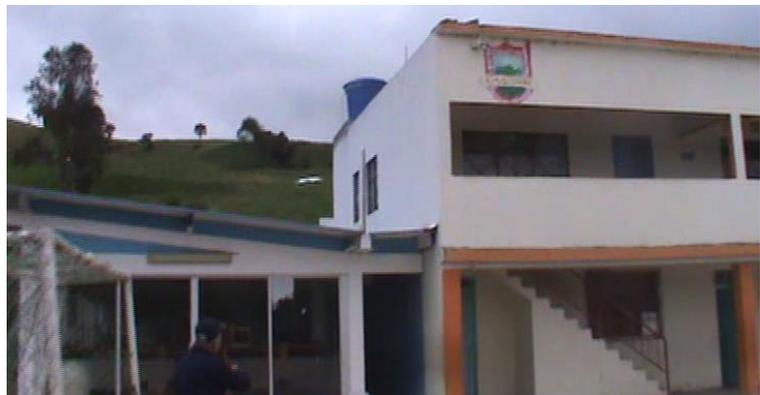
Actualmente, el Socorro Cimarrones dispone de acueducto veredal que provee agua a los habitantes de la zona y la Institución Educativa la red de acueducto proviene de una quebrada que en el paso de la Institución pasa con tubería de 2" y que en su conexión frente al bloque principal llega a dos (2) tanques de reserva, uno ubicado al pie de la conexión (fotografía) y otro en la zona posterior encima del restaurante escolar.

Para la conexión de la zona del proyecto se deberá hacer una nueva conexión con su propio sistema de reserva para disponer de la capacidad suficiente, dejando una cajilla de empalme para el efecto de la próxima intervención del nuevo acueducto que esta gestionando la Junta de Acción Comunal.

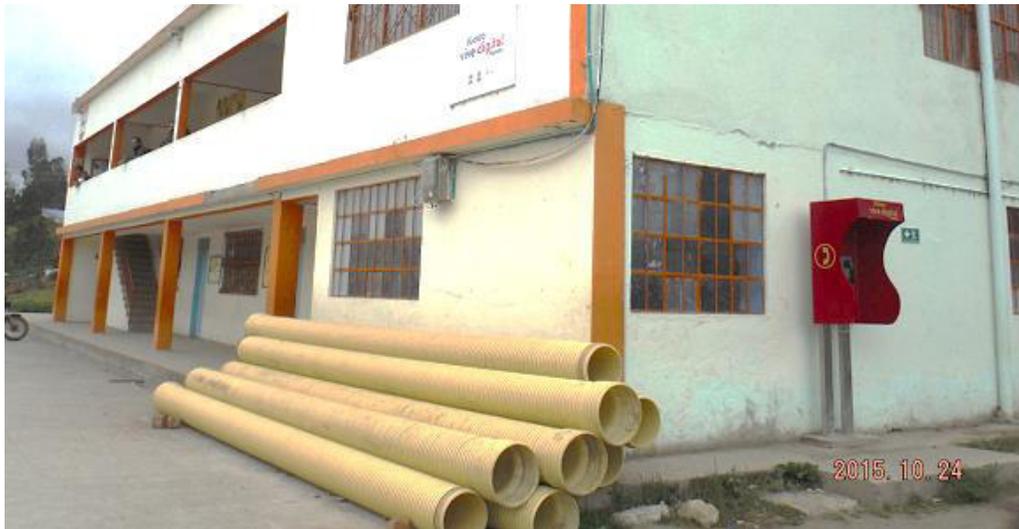
Como se observa en la imagen se dispone en el sitio, listo para instalar tubería en el sitio con diámetro de 12”.

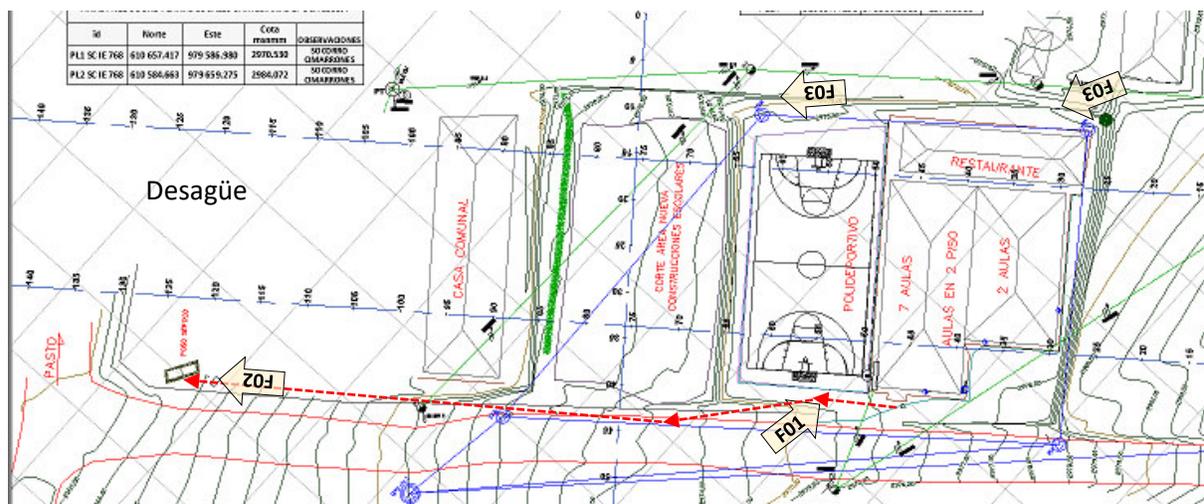
Actualmente la Institución Educativa dispone de la conexión de desagüe aguas servidas a un pozo séptico (F02) ubicado frente al polideportivo el cual se conecta internamente con desconocimiento de la ubicación precisa de la red.

Funcionamiento del desagüe de aguas servidas de la I.E.
