**CONTRATO DE ELABORACIÓN DE DIAGNÓSTICOS,
ESTUDIOS TÉCNICOS, AJUSTES A DISEÑOS O DISEÑOS
INTEGRALES, CONSTRUCCIÓN Y PUESTA EN
FUNCIONAMIENTO DE LAS OBRAS INFRAESTRUCTURA
NARIÑO.**

GRUPO 9. No. PAF-JU09-G09DC-2015

**ACTIVIDADES DE LEVANTAMIENTO
TOPOGRAFICO
NUMERAL 6.2
INFORME TECNICO**

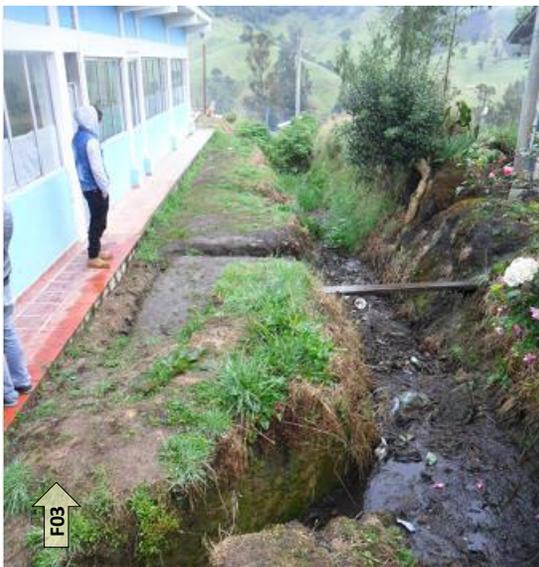
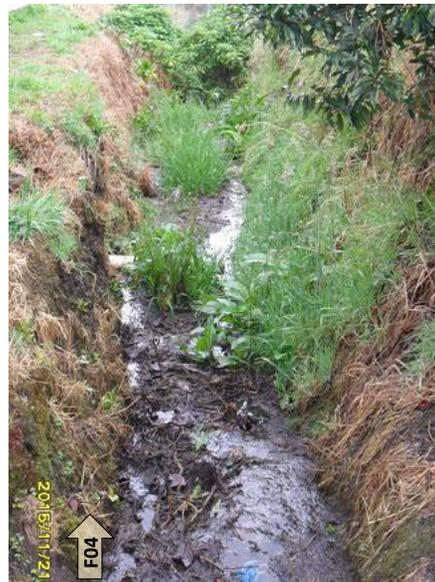
Respecto a las aguas lluvias, éstas se desalojan directamente a la carretera por el lado anterior; pero por el lado posterior, se desalojan por una zanja que también es usada para la evacuación de aguas servidas por casas aledañas generando contaminación e insalubridad para los estudiantes.

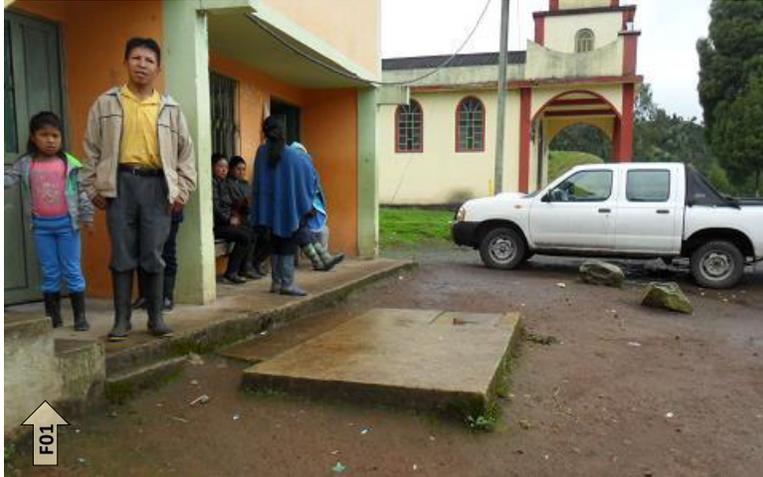
Actualmente, la Vereda de San Gabriel dispone de acueducto veredal que provee agua a los habitantes de la zona y la Institución Educativa la red de acueducto proviene de una quebrada que en el paso de la Institución pasa con tubería de 2" y que en su conexión frente

a la iglesia discurre por el paramento hasta la zona de baterías sanitarias, su conexión no es visible.

Se mencionó por vecino del sector que la caja de conexión desde el acueducto a la I.E. se encuentra en este sitio, el cual queda frente a la institución y desde allí se conecta por red de 1" hacia la batería sanitaria existente en la Institución.

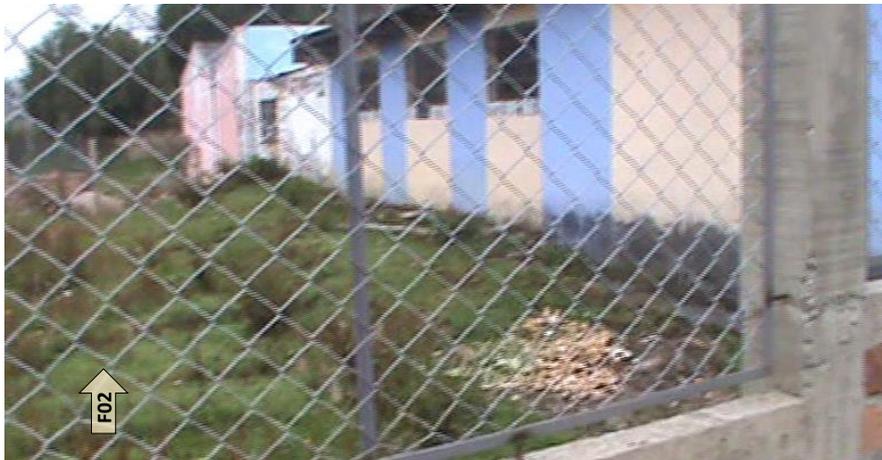
Actualmente, ni la Vereda de San Gabriel, ni su institución educativa cuenta con red de alcantarillado, únicamente la institución cuenta con un pozo séptico de 4m x 2m y profundidad de 3m (F02) ubicado en la parte posterior, sobre la zona de ampliación prevista.

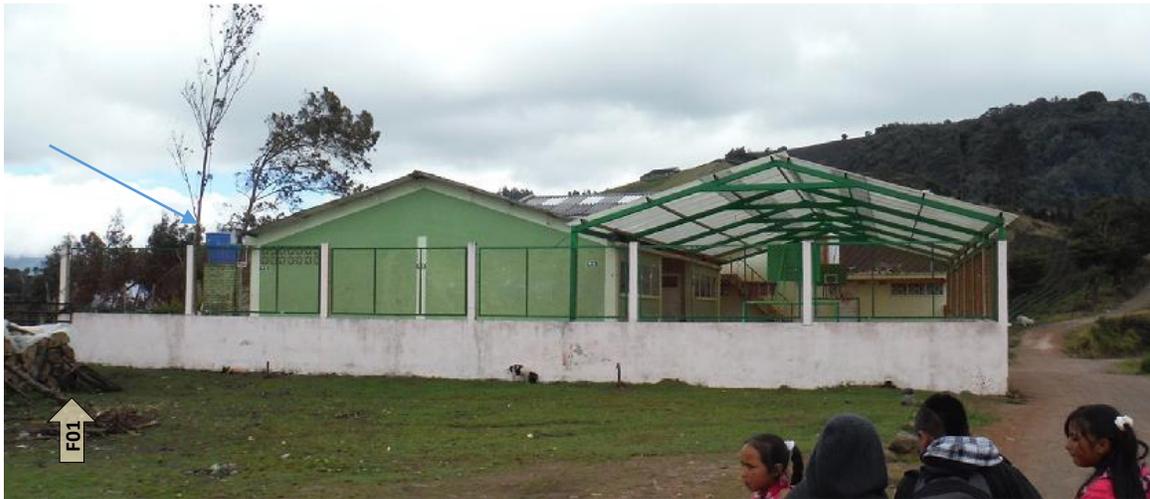
Actualmente, La Institución Educativa Bajo Casanare dispone de acueducto veredal que provee agua de la red de acueducto proviene de una fuente hídrica que en el paso de la Institución pasa con tubería de 1" y que en su conexión frente en la parte anterior de la institución es llevada hasta un tanque de reserva que provee agua a la batería sanitaria.

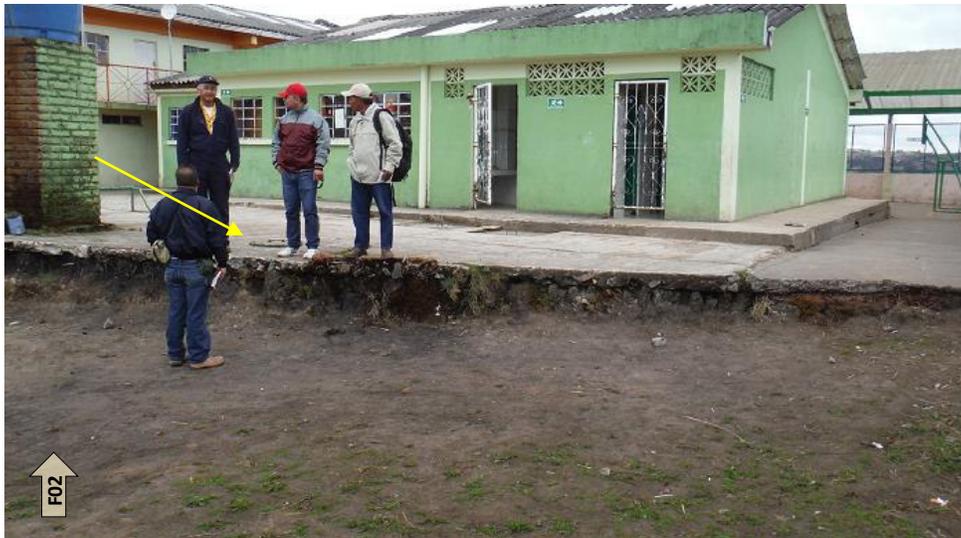
La vereda Bajo Casanare y por ende La Institución Educativa no dispone de red de alcantarillado, para ello la institución dispone de un pozo séptico ubicado dentro de la sede actual en la parte posterior del cual se desconoce sus dimensiones.

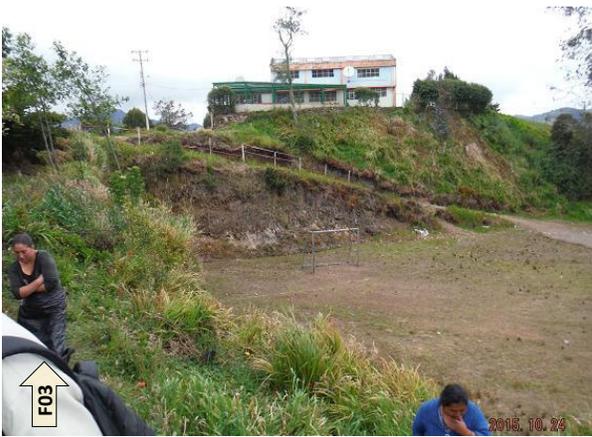
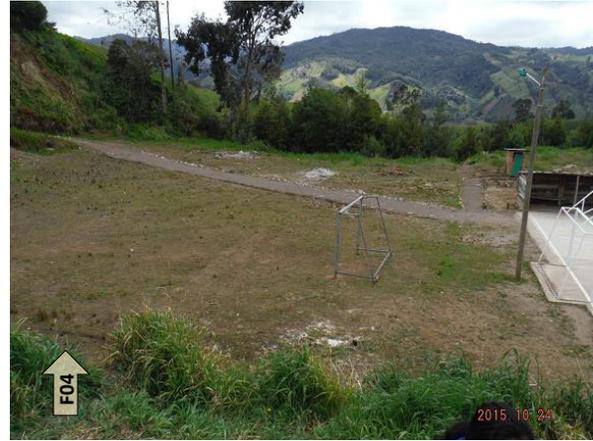
Desde inicios de los trabajos a esta consultoría se le informó que las áreas a levantar y enfocar los trabajos se realizarían en la parte nor-occidental, sobre predios donados por la comunidad.

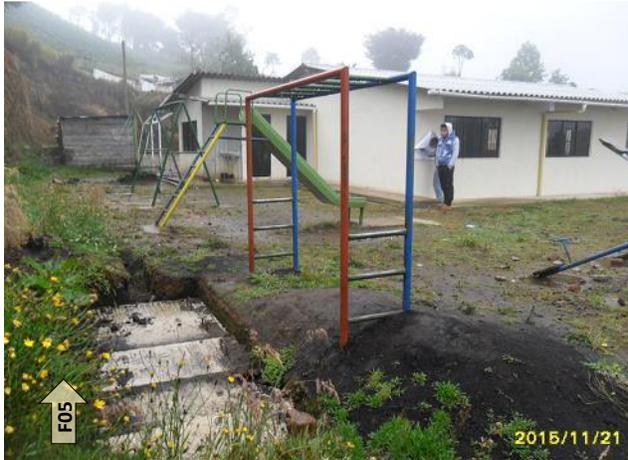
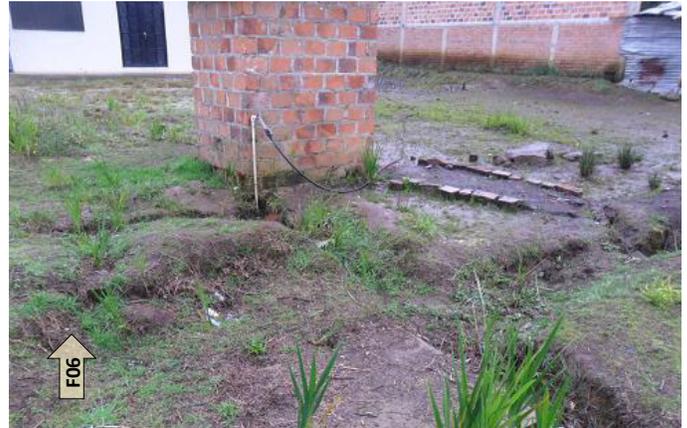
La zona del polideportivo y casa comunal dispone de su propio sistema de desagüe dirigido a un pozo séptico.

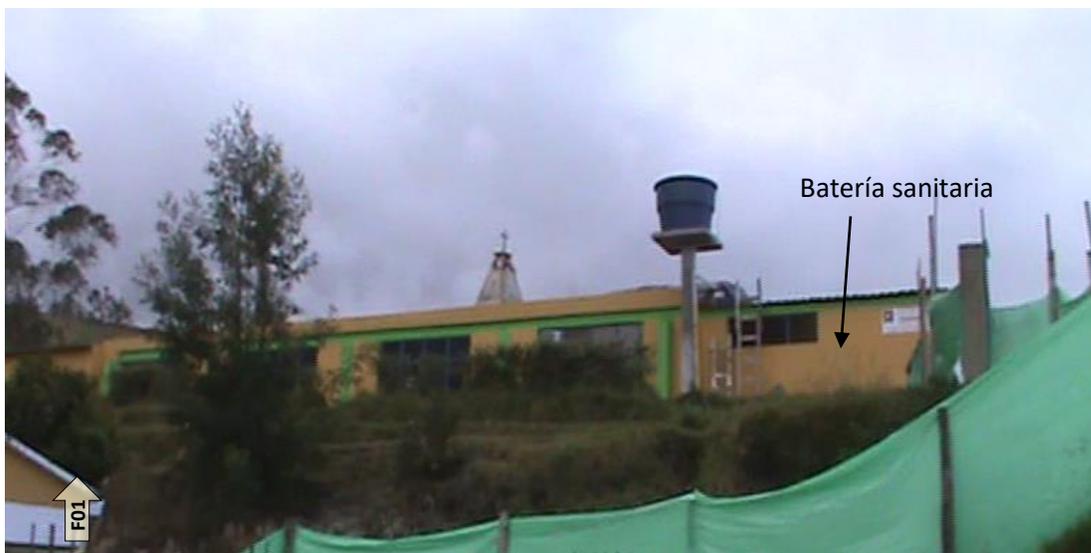
Actualmente, el Corregimiento de la Victoria y La Institución Educativa dispone de acueducto local que provee agua a la zona que proviene de una fuente hídrica que en el paso de la Institución pasa con tubería de 2" y que en su conexión frente en la parte anterior de la institución es llevada hasta un tanque de reserva que provee agua a la batería sanitaria y restaurante escolar.

Se considera que este tanque de reserva es insuficiente para la nueva batería sanitaria y el abastecimiento actual de la Institución educativa; por lo tanto para las nuevas

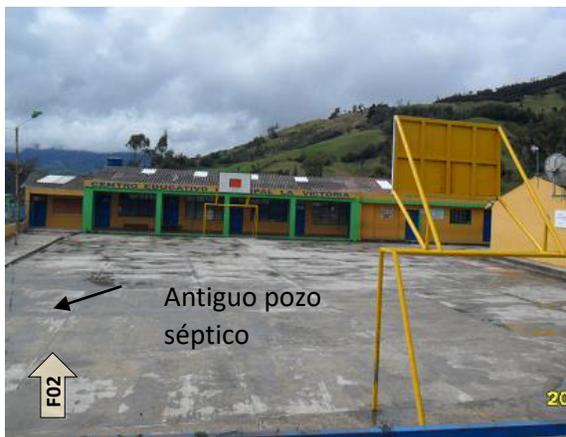
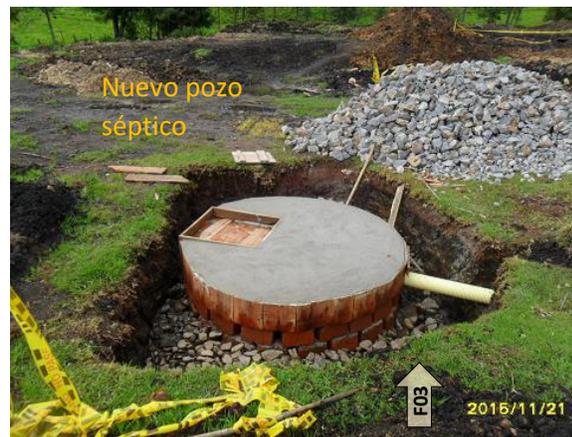
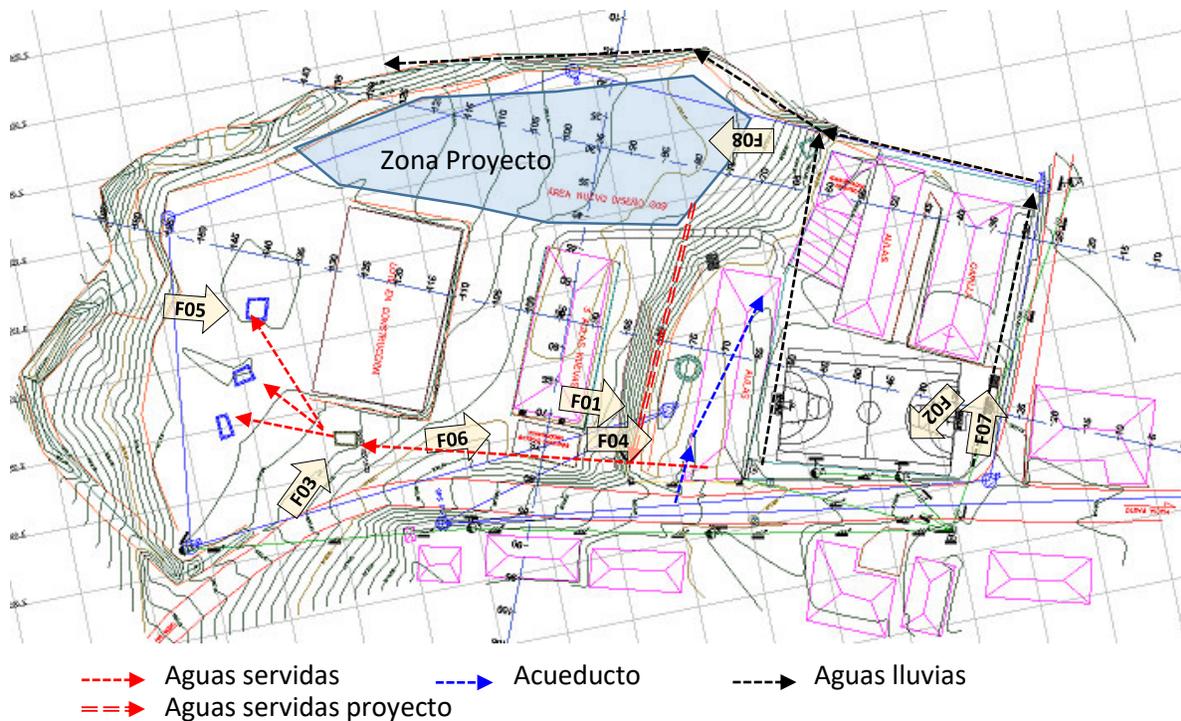
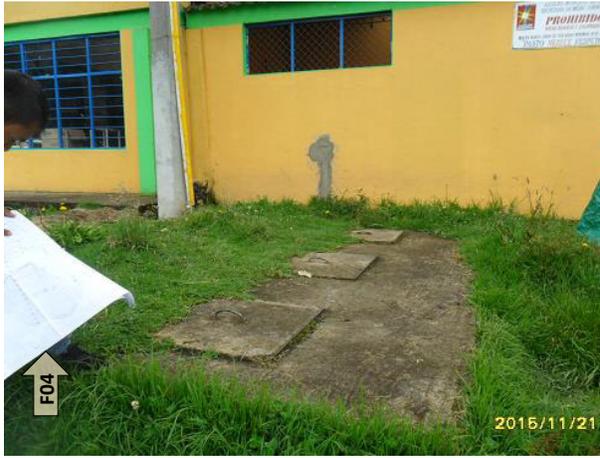
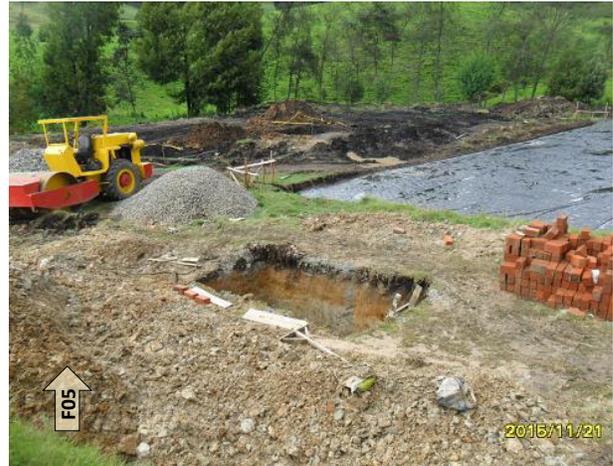
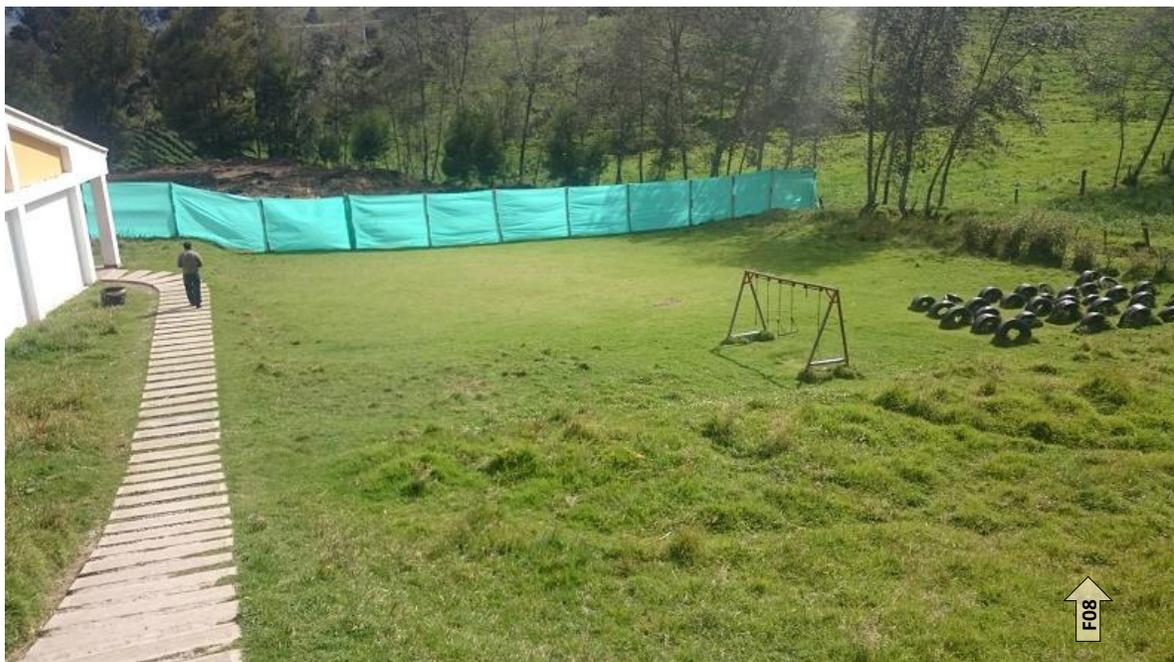
Actualmente, se está construyendo una batería sanitaria que incluye la construcción de un pozo séptico nuevo con pozos de infiltración.

Para efecto de la construcción de la batería sanitaria nueva en construcción (F06), se ha iniciado la construcción del pozo séptico (F03) y las correspondientes cámaras de infiltración (F05).

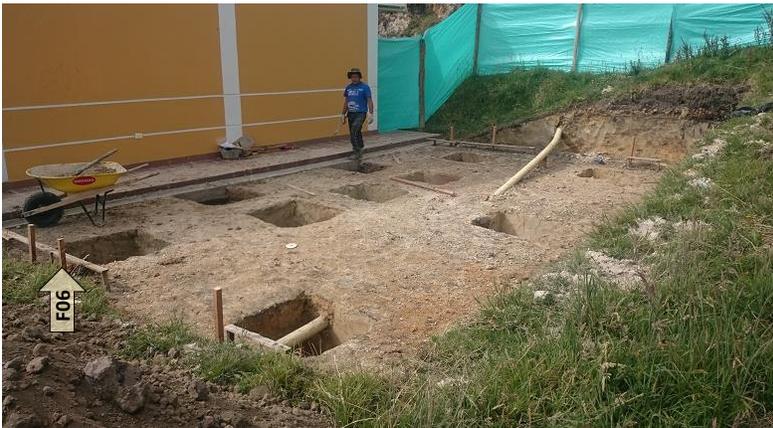
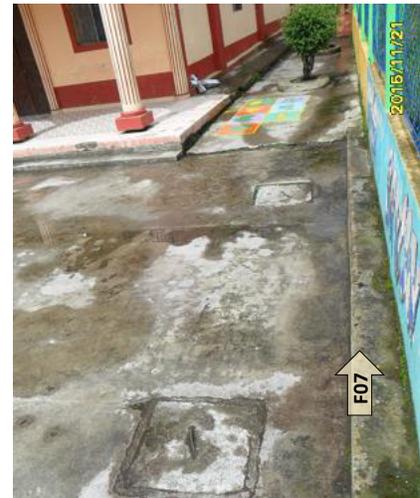
Actualmente para el desagüe de aguas lluvias, en la parte posterior del colegio se dispone un canal natural que ha sido canalizado con una canaleta, que en la parte anterior del colegio se ha tapado (F07), este canal bordea el predio y sobre él, en la zona alta del proyecto (F08) se dispone de un tanque que recibe las aguas lluvias.

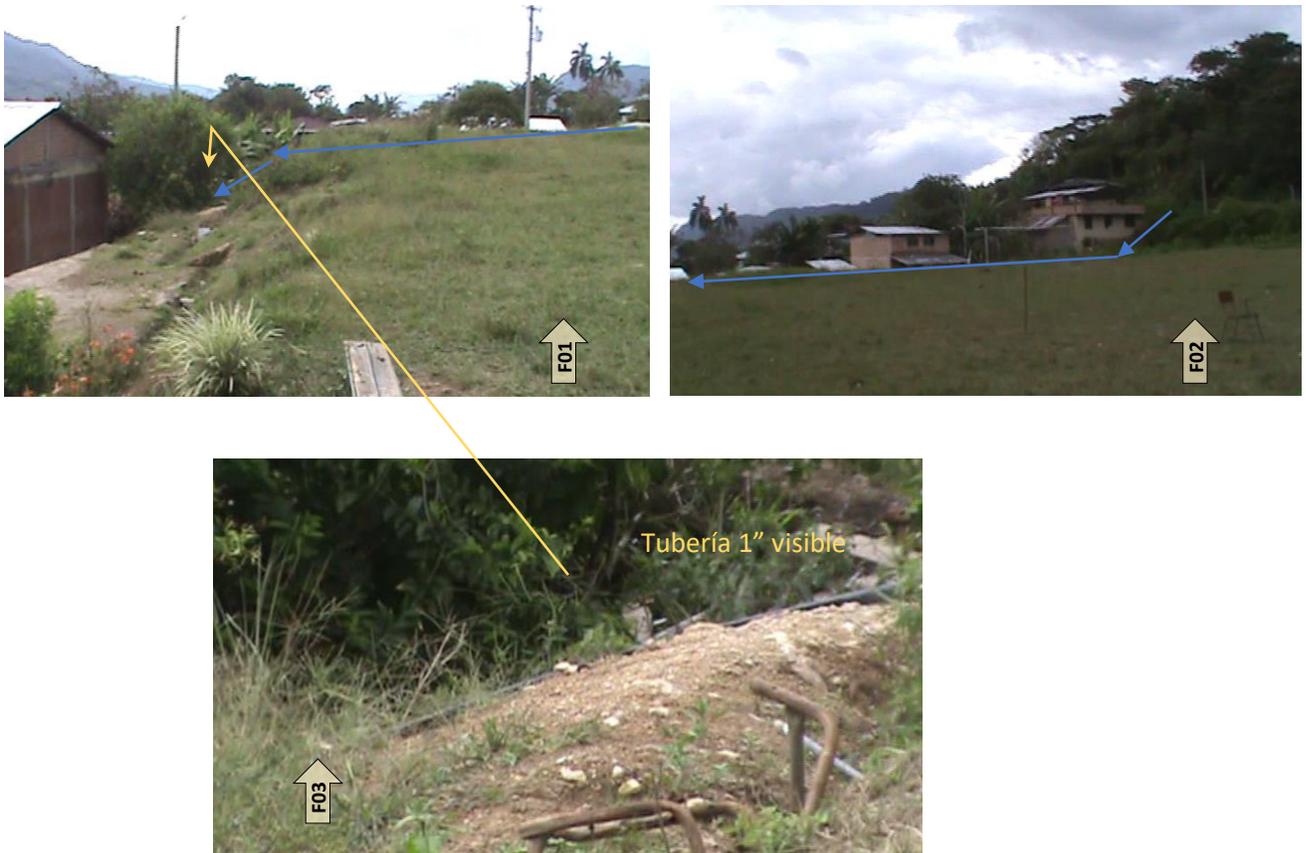
El Corregimiento de Altaquer dispone de sistema de acueducto, el cual pasa por la carretera que va a Vegas (calle paralela a la cancha de futbol de la I.E.), éste se distribuye al colegio bordeando la cancha por la parte norte cerca a la ubicación de la placa PL2 (Placa Geodésica) (F01), mediante tubería de polipropileno de 1" de diámetro, abasteciendo al restaurante y batería sanitaria.

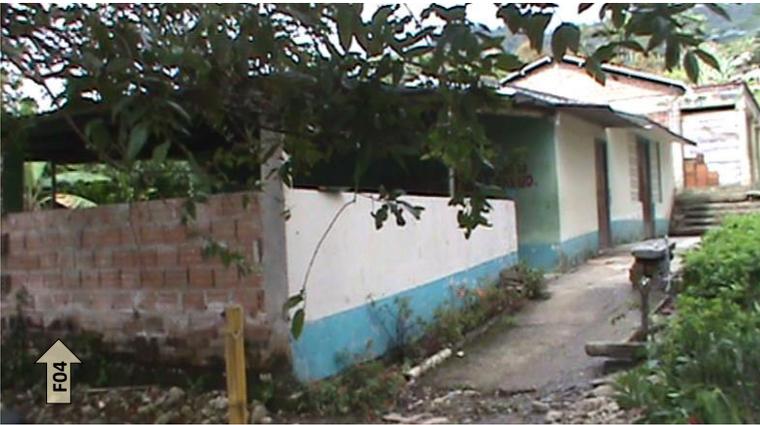
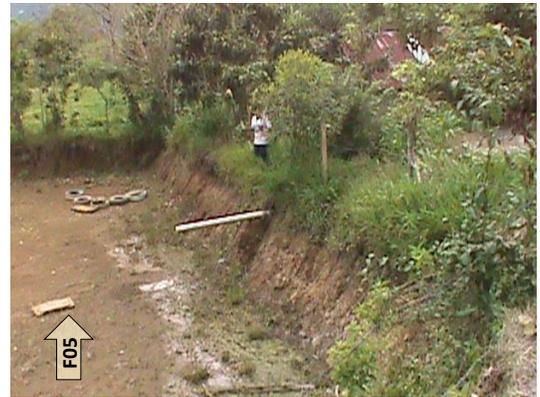
El Corregimiento de Altaquer no dispone de sistema de alcantarillado, para ello la I.E. Santa Teresita de Altaquer dispone de un pozo séptico, ubicado en la parte posterior de la edificación de la batería sanitaria y restaurante (F01) al noroccidente, del cual se manifestó que debe remplazar con adecuada proyección en la misma zona.

De igual manera en la parte sur oriente del terreno se cuenta con una zona de desagüe consistente en otro pozo séptico y desagüe a una hondonada que se utiliza tanto por el colegio como de la edificación del Bienestar Familiar. (F5).

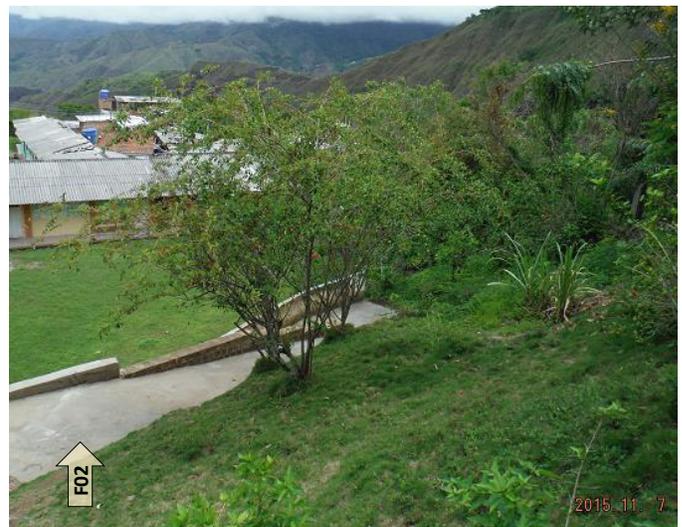
La cabecera municipal de Taminango dispone de acueducto, el cual es aprovechado por la institución Educativa Pablo Sexto, para el caso de la zona de ampliación prevista se abastece para dos (2) zona de baterías sanitarias, habiendo disponibilidad de toma de agua en tubería de ½", pero con posibilidad de generar una acometida independiente del acueducto en la parte posterior, donde hay conexión con la red que provee a las edificaciones posteriores.

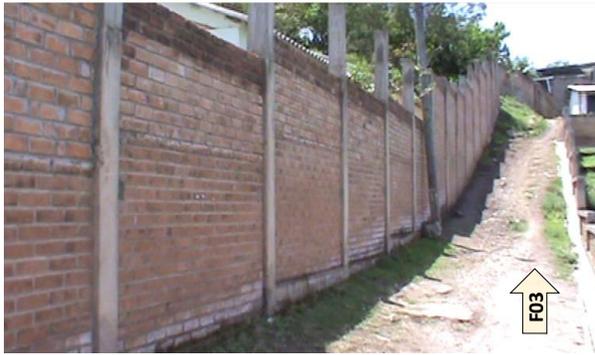
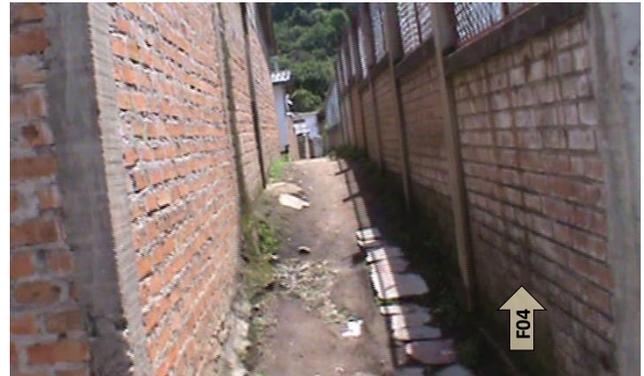
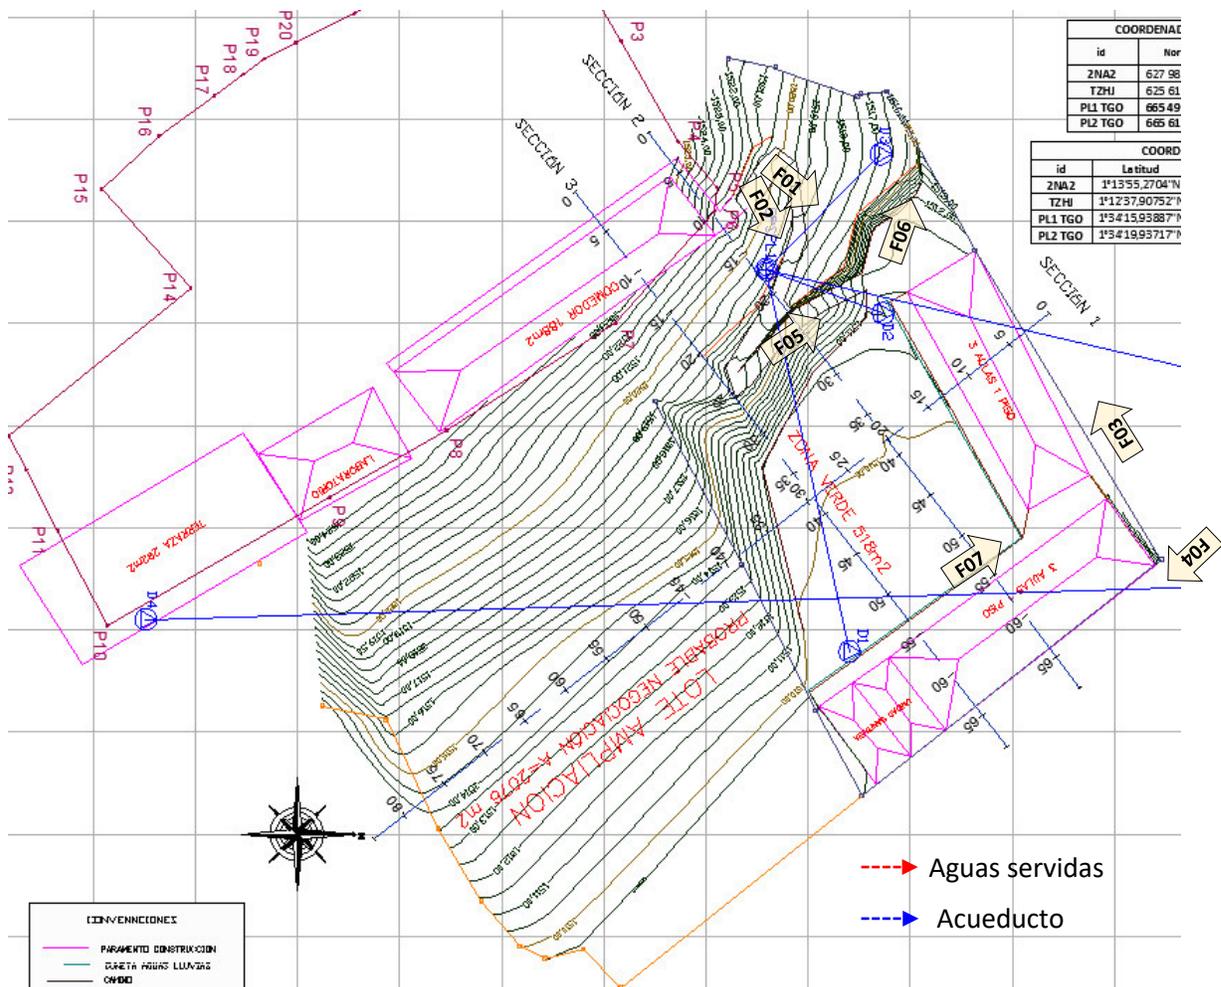
Aunque no se dispuso de información al respecto, se detectó que los desagües de agua servido discurre por la zona posterior (oriental) por un camino que colinda el colegio con las edificaciones, donde se dispone de tubería de desagüe que lleva las aguas de las casas de la zona posterior a una calle posterior donde se dispone de alcantarillado. (F03).

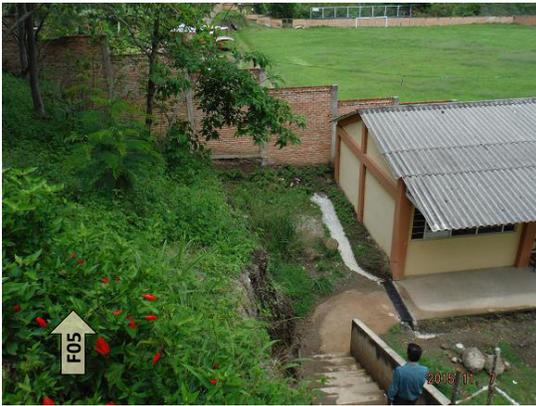
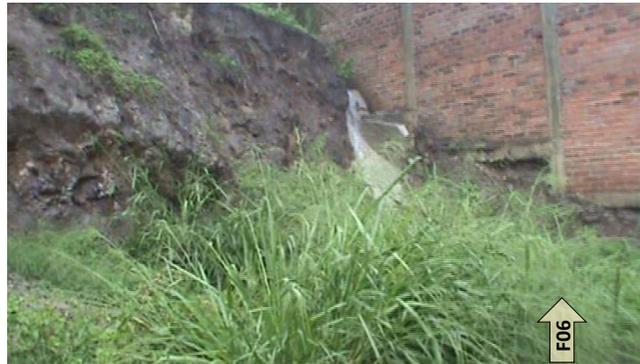
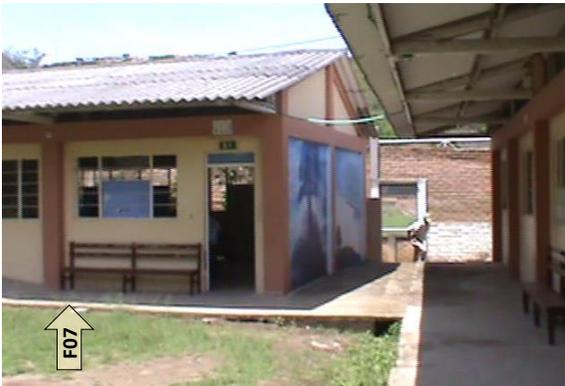
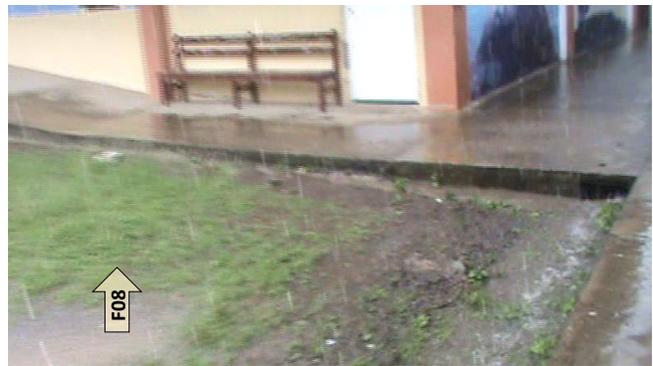
Respecto al desagüe de aguas lluvias, se observa que hay bastante deficiencia respecto al manejo de aguas que provienen de la parte alta del colegio, al respecto se puede observar que en el descenso, las aguas lluvias provenientes de la parte alta del colegio discurren por el borde del lindero norte, generándose socavación de los taludes. (F05) y (F06); el desagüe finalmente se lleva a cabo por el borde de la construcción en un canal abierto, ubicado al pie del andén (F07) y se vierte por un canal cubierto que desagua a la tubería de alcantarillado mencionado anteriormente.
