**PLAN DE ORDENACIÓN Y MANEJO DE LA SUBCUENCA RÍO  
MOLINO - QUEBRADA PUBÚS**

**CONVENIO 1130-12-04 CORPORACIÓN  
AUTÓNOMA REGIONAL DEL CAUCA -  
FUNDACIÓN PRO CUENCA RÍO LAS PIEDRAS**

**Julio 2006**

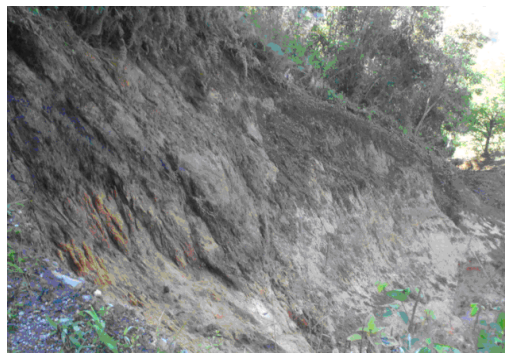
*Foto 1.* Afloramiento de esquistos cuarzomícáceos

que afloran en el flanco oeste de la Cordillera Central desde la localidad de Santafé de Antioquia hasta la localidad de Buesaco en el Departamento de Nariño<sup>13</sup>(Ver Foto 1).

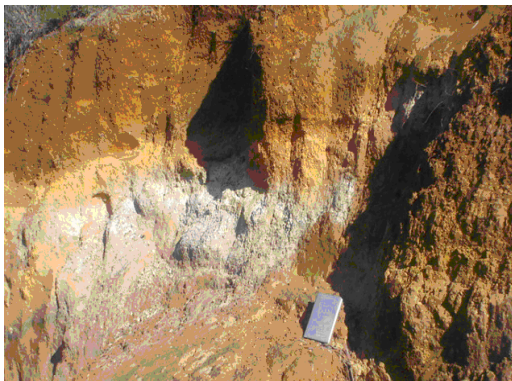
Foto 2. Afloramiento miembro sombrerillo.

Flujos de ceniza y bloques de color gris, mal seleccionados con líticos angulosos y con diámetros que varían desde 1cm hasta 2 m, de fragmentos de composición basáltica y metamórfica y matriz arcillosa. En las zonas donde se encuentra meteorizado se observa de color naranja, siendo la matriz la que presenta mayor grado de meteorización (Ver Foto 2).

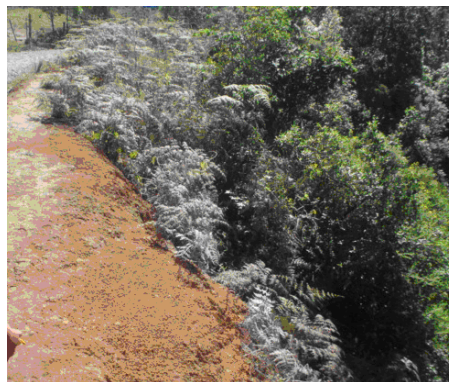
Foto 3. Depósitos de flujos de ceniza meteorizados con tonalidades ocre-naranjas

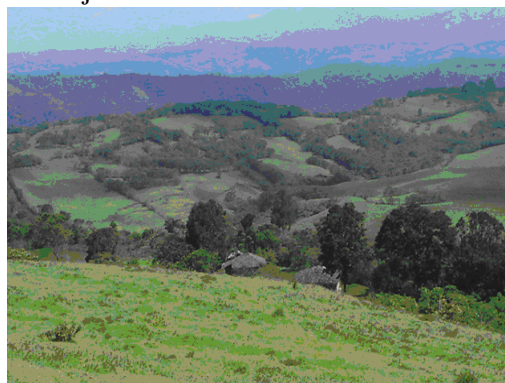
*Foto 6.* Geoforma unidad B localizadas en la parte baja de la subcuenca.

Relieve de colinas redondeadas, en ocasiones con pendientes empinadas, mesetas y planicies inclinadas hacia el occidente y disectadas por las actuales corrientes de agua, drenaje paralelo a subparalelo con direcciones E-W, con densidad baja al igual que la disección. A esta unidad corresponde la planicie de Popayán o valle de Pubenza (Ver Foto 6).

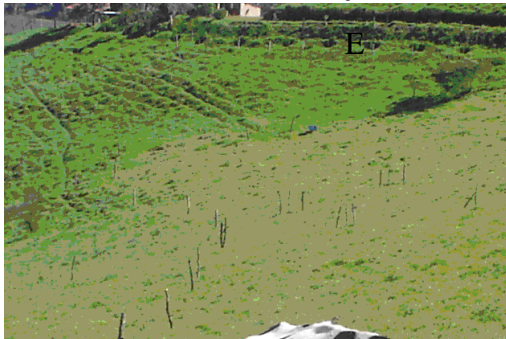
Foto 9. Terraceo en el norte de la subcuenca, límites con la subcuenca PISOJÉ.

El continuo tránsito de ganado vacuno genera caminos en zigzag, la compactación del material que favorece la escorrentía, la destrucción de la cobertura vegetal y la disminución de la resistencia del material al cizallamiento. Es el proceso erosivo que más se presenta en la zona y el que genera otros de los procesos erosivos mencionados anteriormente (Ver Foto 9 y Mapa 15).

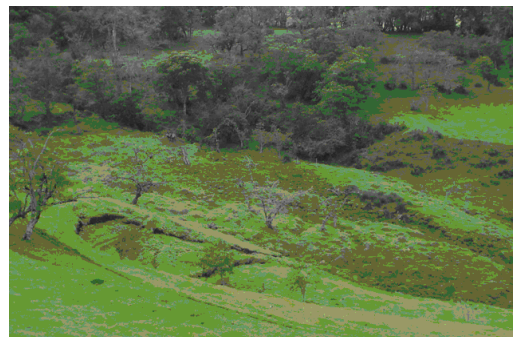
Foto 10. Reptación en un potrero del sector de Poblazón.

En la reptación no existe una superficie de cizallamiento definida que separe la masa en movimiento de la que se encuentra estable; sin embargo, factores como las fuertes pendientes, el tipo de material y el mal uso que se le da al terreno (como el sobrepastoreo), puede incrementar el proceso de reptación hasta tal punto que se puede desencadenar un Movimiento de Ladera. En el área se encuentra en el sector de Poblazón (Ver Foto 10 y Mapa 15).

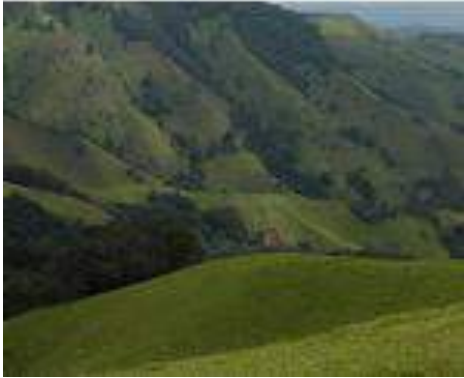
Foto 13. Modelado Estructural. vereda Santa Elena

Se encuentra localizado en la zona montañosa en el clima templado húmedo y frío húmedo con laderas. Corresponde a aquellas formas de origen tectónico, compuestos por rocas sedimentarias y metamórficas muy consolidadas, en algunos casos cubiertas por cenizas volcánicas las cuales configuran relieves de topografías escarpadas pero suelos profundos y en otros casos, la roca dura se encuentra cerca a la superficie dando origen a suelos con muy poca profundidad efectiva, rocosos y pedregosos, aunque son moderadamente estables; cambios en el uso pueden aumentar la susceptibilidad a deslizamientos y derrumbes en los sectores más escarpados (Ver Foto 13).

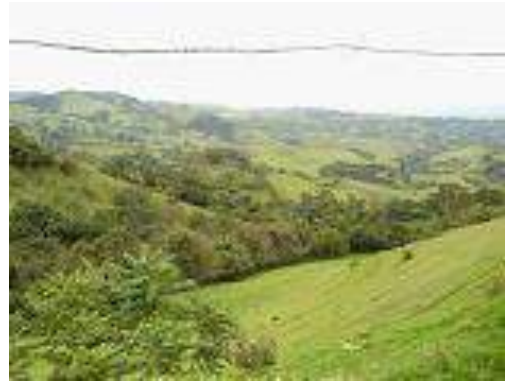
Foto 14. Modelado de disección. vereda Santa Elena

Son formas del relieve originadas por eventos tectónicos e hidroclimatológicos asociados, cuyo proceso morfodinámico se caracteriza por el entallamiento y disección de los cursos de aguas en forma de valles en "V" y cuya profundidad varía según la dureza del subsuelo; el cambio de nivel de base hidrológico y a los movimientos y levantamientos tectónicos controlan algunas veces la dirección de los flujos de agua. La superficie resultante de estos procesos se caracteriza por presentar gargantas epigénicas, vallecitos en "v" de relieves quebrados, a escarpados, con pendientes muy inclinadas y cortas que terminan en unas crestas planas. En la subcuenca Río Molino-Qda. Pubús se incluyen en este modelado, las pequeñas depresiones que se localizan en las intermediaciones de las lomas y colinas y que sirven de drenajes de aguas de escorrentía (Ver Foto 14).

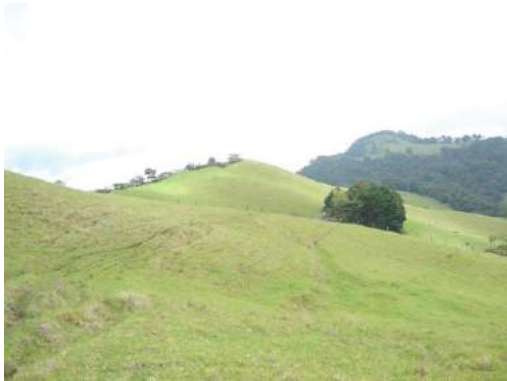
Foto 15. Modelado Eólico Volcánico

Las cenizas volcánicas tienen la característica de comportarse como un gel cuando son sobresaturadas de humedad; en este caso retienen alta humedad y dan origen a suelos con una gran productividad y con un alto grado de fragilidad, es decir son muy susceptibles al deterioro evolutivo y a la erosión, una vez son expuestos a condiciones de sequedad, debido a que al disminuir la humedad pierden sus características de gel y se convierten en suelos endurecidos altamente erosionables.

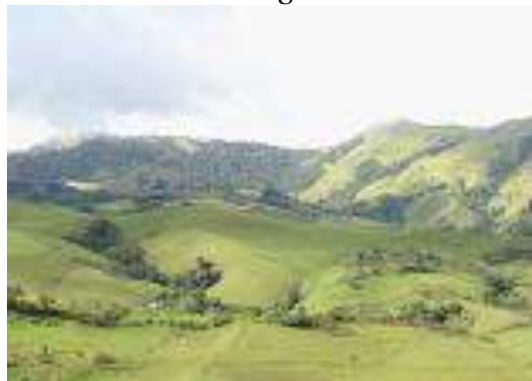
Foto 16. Modelado Postglacial

La resultante de este proceso en la zona de estudio, es en la parte alta y media de la subcuenca, un abanico disectado por un sinnúmero de drenajes que dan formas a colinas y lomas. En la parte baja, compone un abanico terraza en el cual se localiza la cabecera municipal de Popayán (Ver Foto 16).

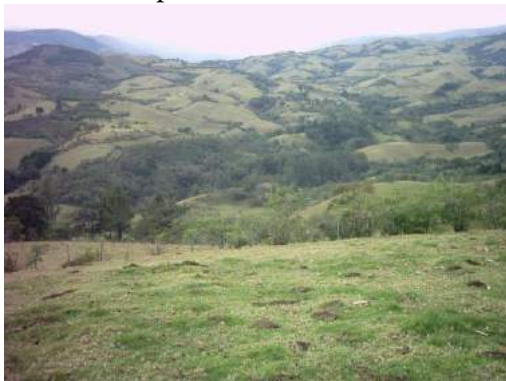
Foto 17. Uso pecuario

Este tipo de uso representa el 48,13% del área total rural de la subcuenca. Se caracteriza por el establecimiento de sistemas productivos esencialmente para la cría, levante, engorde de ganado vacuno y de equinos además de otras especies menores como cabras. Este tipo de uso se realiza de forma extensiva y se encuentra localizado principalmente hacia la parte alta de la subcuenca río Molino, en el Resguardo de Poblazón, las veredas Santa Elena, Santa Bárbara, Samanga, el Sendero (Ver Foto 17).

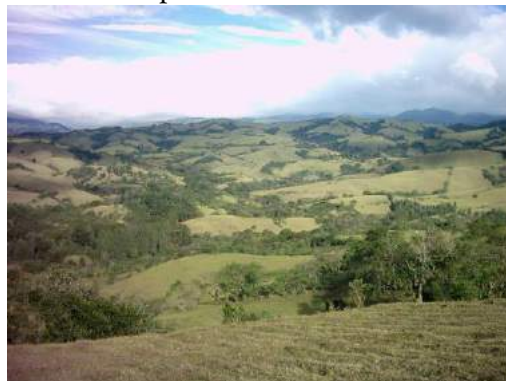
Foto 18. Uso protección conservación

Para este uso se consideraron las áreas ocupadas con bosque a lo largo de la red de drenaje y aquellos cuya importancia ambiental representan un valor sustancial en la conservación de fauna, flora y el agua (Ver Foto 18).

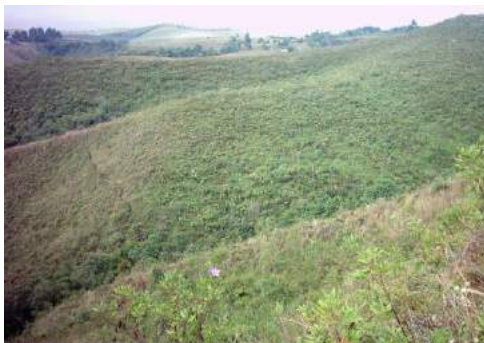
Foto 19. Recuperación

Este tipo de uso se caracteriza por haber sufrido fuertes presiones de campesinos en sus actividades productivas y también por causas naturales, en él se encuentran tierras erosionadas, rastrojos o pastos con rastrojo que han sido abandonados y en el momento su estado es el de recuperación.

Este tipo de uso representa el 11.83% del área rural de la subcuenca Río Molino-Qda. Pubús y está distribuido en gran parte en las veredas el Hogar y Claridad en cercanía a la zona urbana de Popayán (Ver Foto 19).

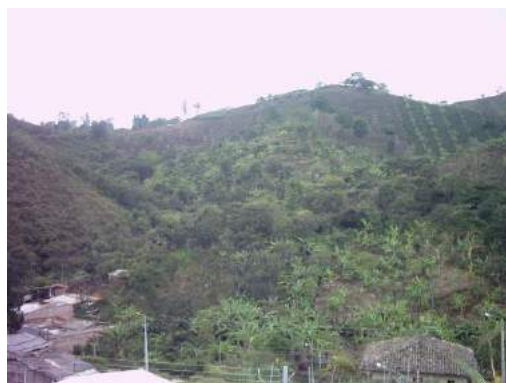
Foto 20. Agricultura tradicional

Representa el 8.49% del área total y se encuentra principalmente en las veredas Siloe, La Paila, Torres, Puelenje y la Playa (Ver Foto 20).

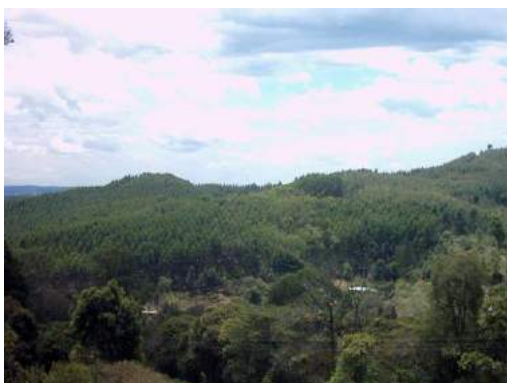
Foto 21. Uso industrial

Este uso se identifica por el establecimiento de plantaciones con fin industrial en la producción de pulpa de papel. La empresa Cartón de Colombia es quien tiene destinada la mayor área con plantaciones de eucaliptos.

En la vereda Claridad se localiza casi la totalidad de éste tipo de uso, con un total de 342.93 ha, que corresponde al 6.75% (Ver Foto 21).

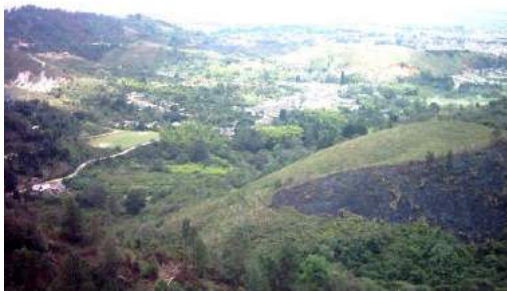
Foto 22. Residencial

Se consideró como uso residencial los centros poblados que se localizan en la zona rural, el área ocupada equivale al 1.49% del área total rural. Entre ellos se encuentra Poblazón, Pueblillo, Alto Puelenje o Somuel Silverio como los más representativos (Ver Foto 22).

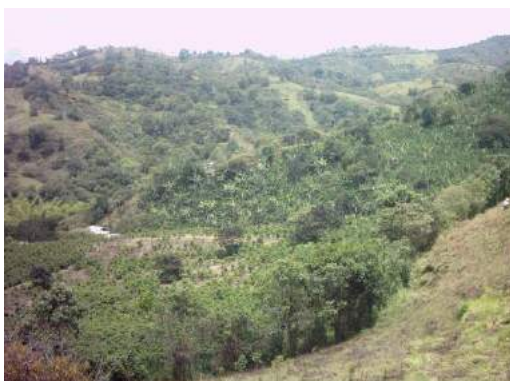
Foto 23. Excedentes

El área destinada para este tipo de uso aproximadamente es de 55.52 ha, lo que representa el 1.07% del total rural (Ver Foto 23).

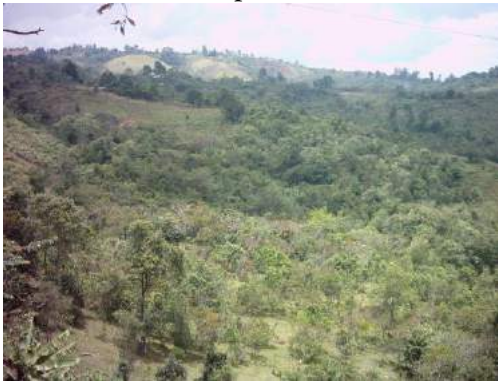
Foto 24. Extracción pecuaria

Corresponden a este tipo de uso 27.37 ha, que equivale al 0.53% del total, se localiza en las veredas de Samanga y el Hogar (Ver Foto 24).

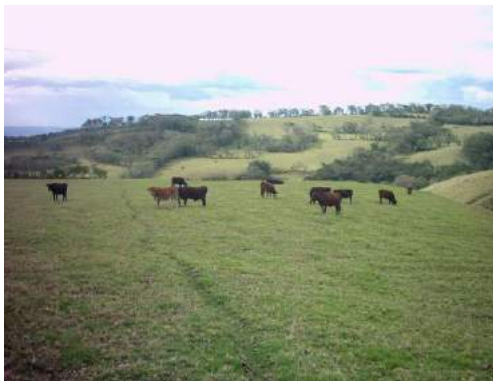
Foto 18. Pastos

La mayor área en la subcuenca la ocupan los pastos con un aproximado de 1671.2 ha, el cual representan 32.89 % del área total (Ver Foto 18)

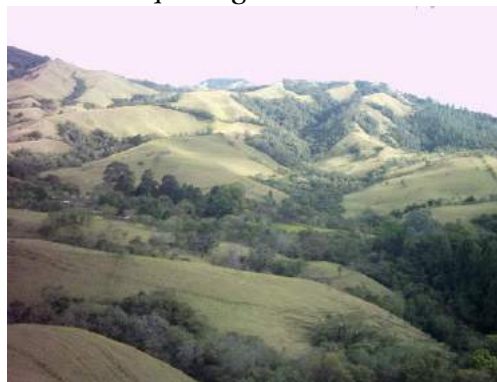
Foto 19. Bosque de galería

Comprende todos los relictos de bosque asociados a los drenajes, este tipo de cobertura se puede observar en toda la subcuenca especialmente hacia el centro y la parte alta en el nacimiento. Se conforma de

Estos bosques ocupan el segundo rango en tamaño después de los pastos representando el 12.96% del área total dentro del tipo de cobertura natural (Ver Foto 19).

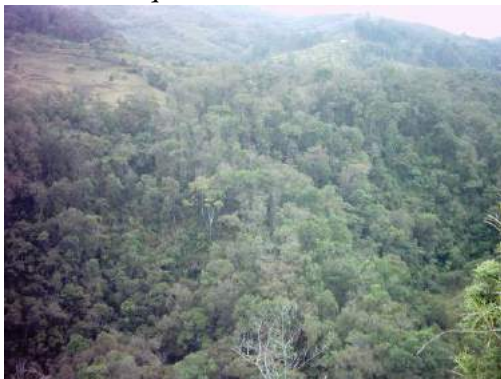
Foto 20. Bosque abierto

Se encuentran conformados por vegetación arbórea de porte más o menos alto en el cual se pueden apreciar espacios que van siendo ocupados por pastos o en algunos casos por rastrojos debido a las diferentes actividades de los campesinos como la extracción de leña para combustible, construcción de viviendas o la extensión de tierras en el uso pecuario.

Los bosques abiertos principalmente se encuentran en el margen derecho del río Molino entre las veredas el Hogar, Santa Bárbara y El Sendero. El área que ocupan estos bosques equivale al 7.45% de área total rural (Ver Foto 20).

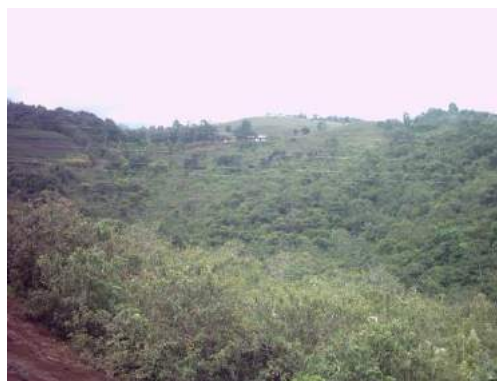
Foto 21. Arbustal

Esta unidad se caracteriza por presentar vegetación leñosa de menos de 5 m de altura y ramificados desde su base y con dosel irregular además este tipo de vegetación caracterizada por un estrato arbustivo y arbóreo bajo (2-4 m), poco denso y de carácter un poco xerofítico acompañado por un estrato herbáceo.

La presencia de arbustales se pueden observar en las veredas de Santa Bárbara, Samanga o el Hogar en su parte baja. Los campesinos extraen leña para combustible. El área representa el 3.3% del área total rural (Ver Foto 21).

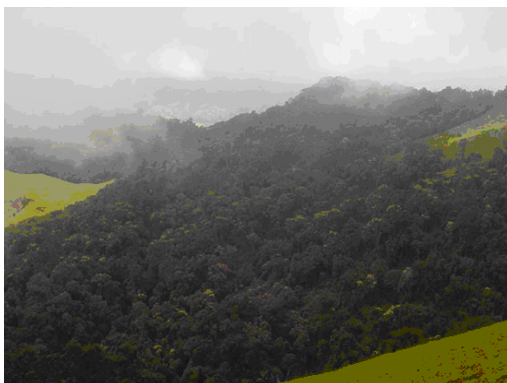
Foto 22. Bosque denso

Prácticamente esta unidad se encuentra localizada en el nacimiento del río Molino y se caracteriza por presentar poca intervención, sus copas presentan una continuidad y aún persiste la estructura original de este bosque.

Este tipo de unidad por sus características representa una gran importancia para la subcuenca Río Molino-Qda. Pubús. El área representada por esta cobertura equivale al 0.9% del área total rural (Ver Foto 22).

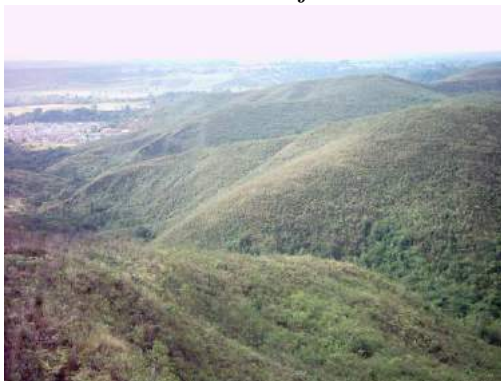
Foto 23. Pastos con rastrojo

Dentro del tipo de cobertura intervenida esta unidad abarca la mayor área representando el 13.65% del área total rural (Ver Foto 23).

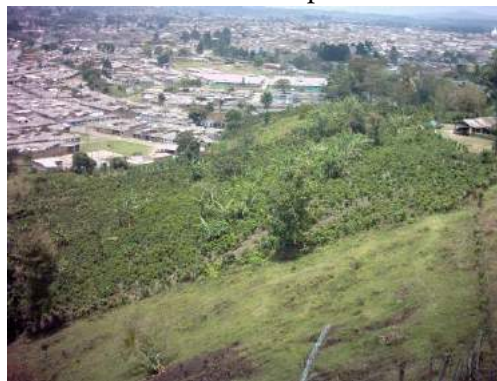
Foto 24. Cultivos semilimpios

Este tipo de unidad se caracteriza por ser de origen antrópico, donde el ciclo productivo es mayor a un año. Los campesinos desarrollan sus actividades económicas a través de la explotación agrícola presentando cultivos mixtos, asociados o monocultivos. La mayor parte se encuentra localizada en las veredas de Torres, Siloé, La Paila, conformada en su mayoría por cultivos de café asociado con plátano, frutales y en una menor proporción con caña panelera.

El área que ocupan este tipo de unidad equivale al 9.45% del área total rural, es decir, la segunda área con mayor área dentro de la cobertura intervenida (Ver Foto 24).

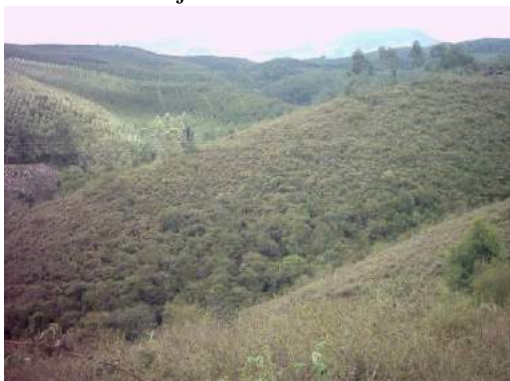
Foto 25. Rastrojos

Este tipo de vegetación es fruto de procesos de sucesión luego que ha sido eliminada la vegetación primaria por causas naturales o la acción de los campesinos. Se caracteriza porque predominan especies de porte bajo con algunos elementos arbóreos y su fisonomía presenta un docel discontinuo e irregular.

Este tipo de unidad representa el 9.16% de área total rural (Ver Foto 25).

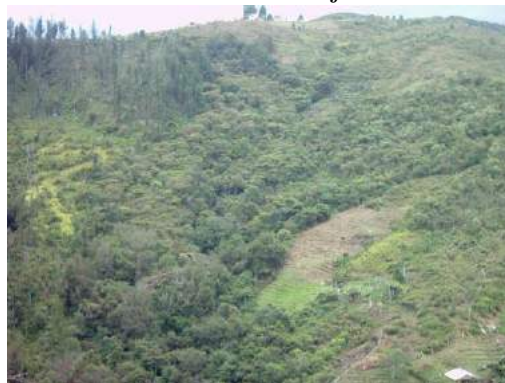
Foto 26. Arbustal con rastrojo

El área de esta unidad comprende aproximadamente 28.5 ha, que constituye el 0.56% del área total rural (Ver Foto 26).

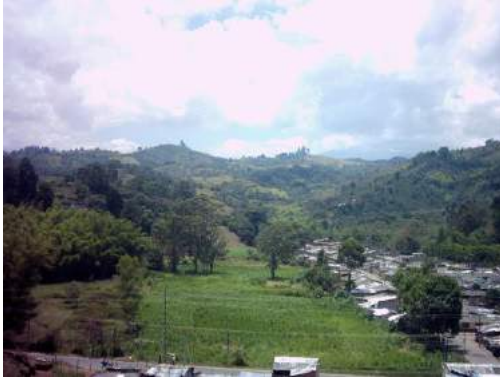
Foto 27. Cultivo denso

La cobertura para este tipo de cultivo requiere de un nivel de manejo especial, generalmente se hace con especies introducidas como el maralfalfa en el establecimiento de lo que se conoce como pastos de corte para el sostenimiento de animales de establo como el ganado de leche o equinos (Ver Foto 27).

Este tipo de coberturas representa el 0.55% del área total rural.

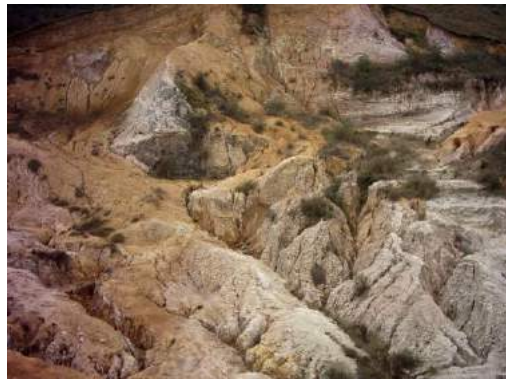
Foto 28. Tierras erosionadas

eólico hídrico, o antrópico, se pueden evidenciar un alto nivel de deterioro. Se caracterizan por la pérdida parcial o total del primer horizonte y en otros casos con presencia de fenómenos como las cárcavas, estas áreas son el resultado de los inadecuados usos y manejos a que han sido sometidas estas tierras, principalmente por la deforestación (Ver Foto 28).

Estas tierras representan el 0.03% del área total rural y se localizan en la parte baja de la vereda Claridad.

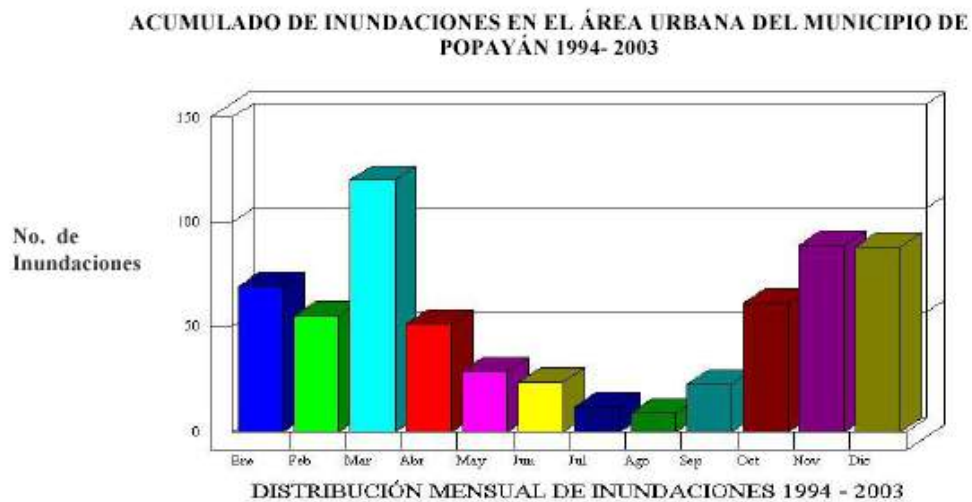
Figura 34. Acumulado de inundaciones en el área urbana del municipio de Popayán 1994- 2003

De las Figuras 33 y 34, se deduce el alto grado de exposición del área urbana de Popayán a ser afectado por las inundaciones; se puede observar que en los años 1996, 1997, 2000 y 2001 existe un número de inundaciones que llega hasta el orden de 100, además de que ocurren en los periodos de mayor precipitación, comprendido entre los meses de enero a marzo y octubre a diciembre. De acuerdo con esta información se hace evidente la necesidad de tener en

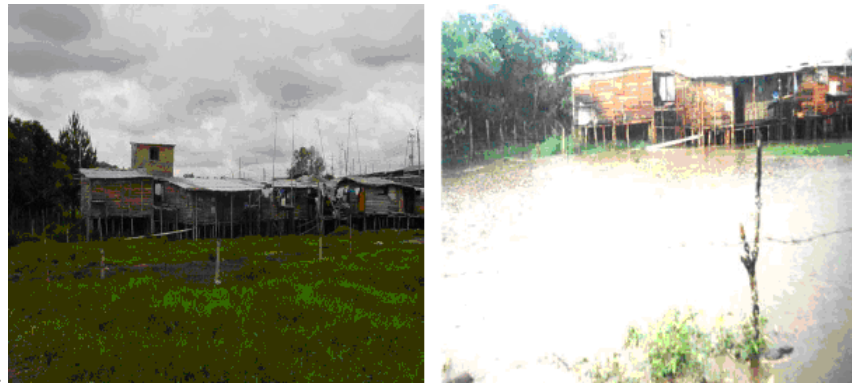
*Triunfaremos por la paz* se extiende hasta treinta metros de ancho en la margen derecha de la quebrada, y alcanza una altura promedio de cincuenta centímetros con una duración de aproximadamente tres horas.

Foto 34 y 35. Fotografías del estudio de inundaciones de la qda. Pubús. Aspectos de las inundaciones, en el asentamiento Triunfaremos por la Paz, 30 de Marzo de 2003

sector un foco de problemas que se acentúan con el impacto producido por las inundaciones (Ver Fotos 34 y 35, Figura 37).

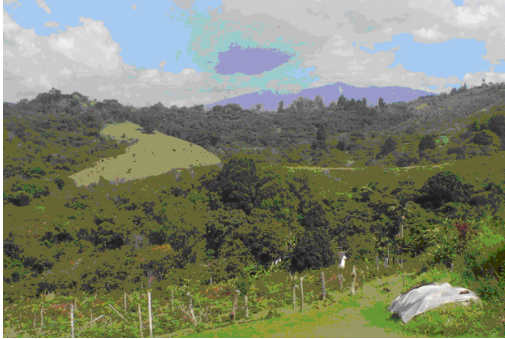
Foto 37. Sector de la parte baja de la subcuenca con amenaza baja por procesos de remoción en masa.

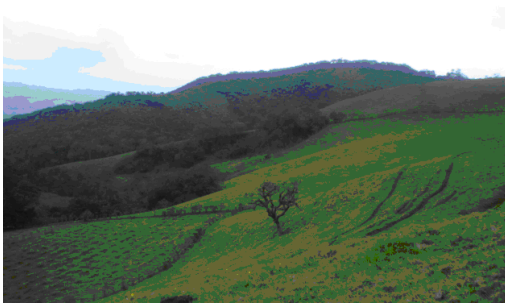
Foto 38. Sectores con posibilidad de activación y/o inicio de procesos erosivos.

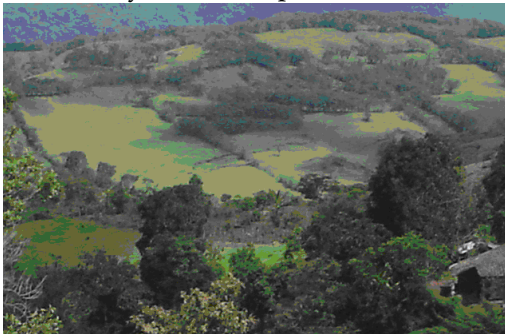
Foto 39. Sectores con posibilidad de activación y/o inicio de procesos erosivos
