DIAGNÓSTICO CONSTRUCCIÓN DE INFRAESTRUCTURA EDUCATIVA

NOMBRE DE LA INSTITUCIÓN EDUCATIVA:		INSTITUCIÓN EDUCATIVA RURAL RAFAEL REYES															
CODIGO DANE INSTITUCIÓN EDUCATIVA:		286001002636															
NOMBRE DE LA SEDE EDUCATIVA:																	
CODIGO DANE DE LA SEDE EDUCATIVA:																	
Dirección/ Municipio:		PUERTO GUZMAN					Departamento		PUTUMAYO								
FECHA DE VISITA	DIA	27	MES	8	AÑO	2018	JORNADAS	MAÑANA	<input checked="" type="checkbox"/>	TARDE	<input type="checkbox"/>	NOCHE	<input type="checkbox"/>				
COORDENADAS GEOGRAFICAS (GPS)		X: 76° 26' 30,78" O Y: 0° 57' 48.8 "N															
RECTOR:	WILLS JAIRO BURBANO HERNANDEZ					URBANA		RURAL		<input checked="" type="checkbox"/>							
E-mail:	IERURRAFAELREYES1987@HOTMAIL.COM					TELÉFONO:		3142782967

V. REGISTRO FOTOGRÁFICO : Identificar las áreas afectadas, cuando requiera demolición o reposición o mejoramiento

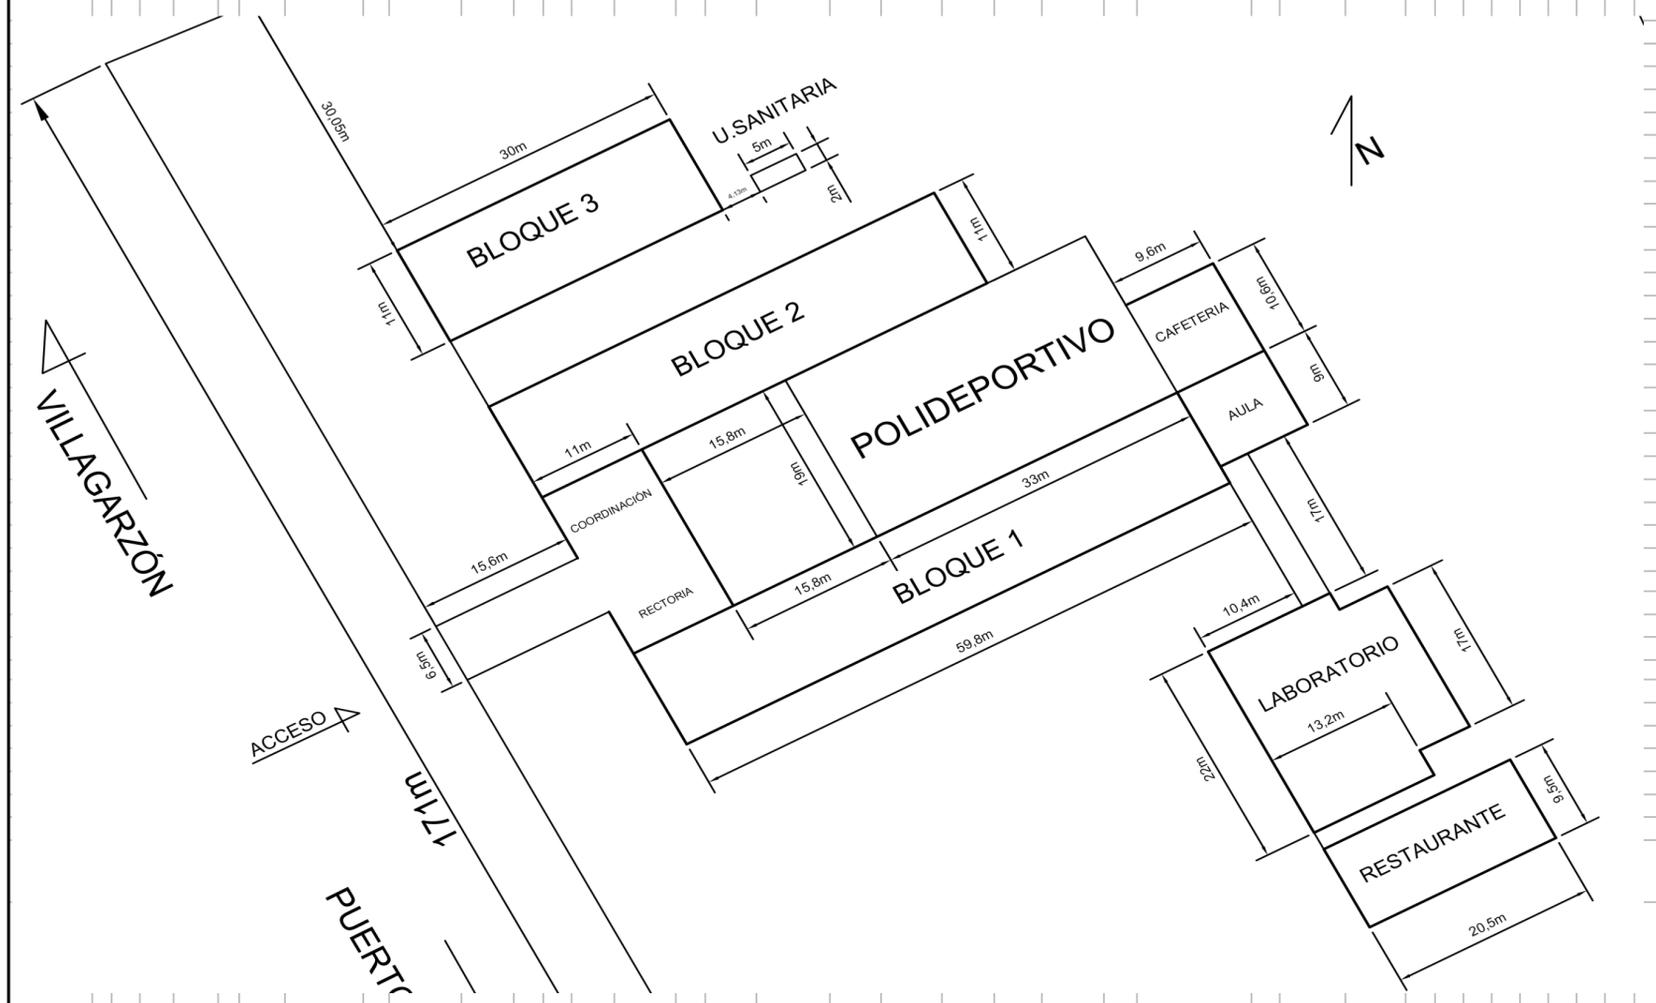
5. CONSTRUCCIÓN NUEVA : El establecimiento evidencia la falta de instalaciones y ambientes escolares (Describe claramente la necesidad, indicando el motivo, el tipo y número de espacios requeridos)

Debe tener en cuenta en el esquema los siguientes aspectos:
 1. Ubicación de elementos hidráulicos y sanitarios: indicar ubicación de acometida hidráulica y diámetro - tanques de reserva y su dimensión.
 2. Ubicación de elementos eléctricos: indicar ubicación del transformador - contador - tablero eléctrico - planta eléctrica.

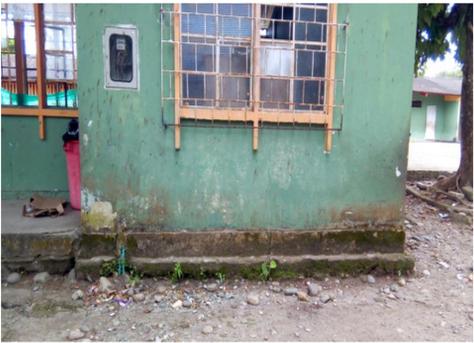
1

<p>DETERIORO EN LA PINTURA EXTERNA DE LAS INSTALACIONES</p>	2

A. PAÑETE MURO M2:	Ubicación:	AULAS	Cant: 170	UND: M2	Medidas	Material	
B. VINOLO SOBRE MURO 2 MANOS:	Ubicación:	AULAS	Cant: 549	UND: M2	Medidas	Material

C. KORAZA SOBRE MURO 2 MANOS:	Ubicación:	AULAS	Cant: 549	UND: M2	Medidas	Material	
D. IMPERMEABILIZACIÓN MUROS	Ubicación:	Cant:	UND:	Medidas	Material		
E. IMPERMEABILIZACIÓN PLACAS:	Ubicación:	Cant:	UND:	Medidas	Material

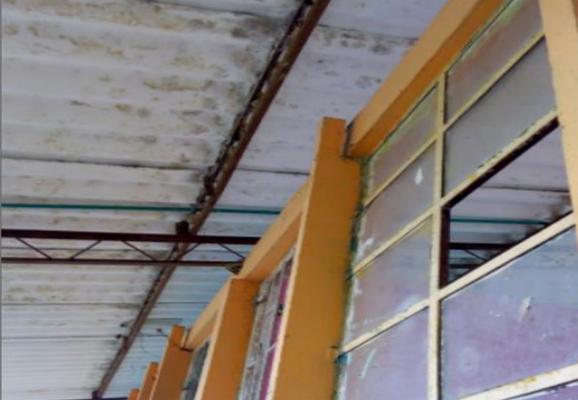
<p>DESPRENDIMIENTO ENTRE COLUMNETAS Y VIGAS DE AMARRE</p>
3

La seccion primaria evidencia problemas estructurales en donde las columnetas de los muros se han desprendido de los mismos, existe riesgo de colapso de una de las aulas

Se recomienda demoler la parte de primaria

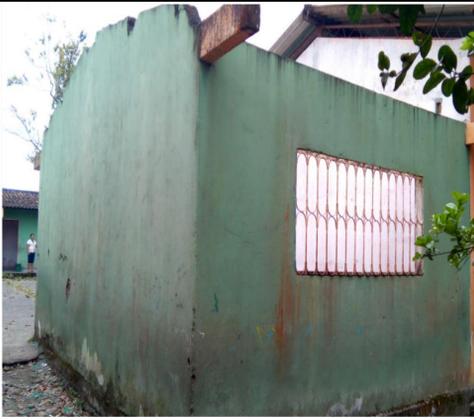
<p>ABANDONO AMBIENTES ESCOLARES</p>	4

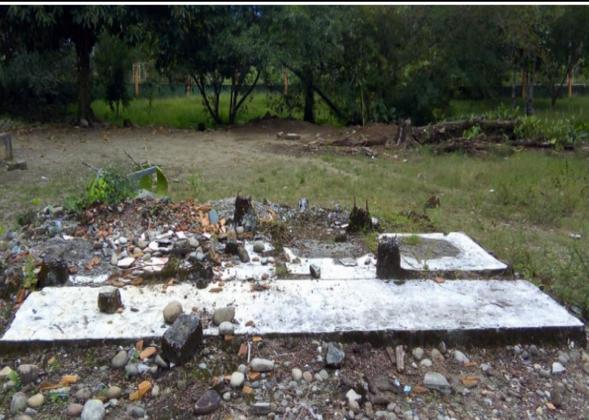
<p>UNIDAD SANITARIA DEMOLIDA , SECCIÓN SECUNDARIA</p>
5

Los estudiantes de primaria se trasladaron a las aulas de secundaria provisionalmente por lo cual se necesita con urgencia una nueva bateria sanitaria en el sitio donde se encuentra demolida

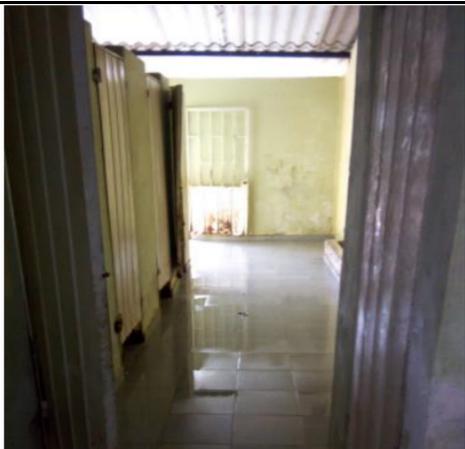
<p>UNIDAD SANITARIA SECCIÓN PRIMARIA INUNDADA DEBIDO A UN DESNIVEL MAL ESTABLECIDO</p>	6

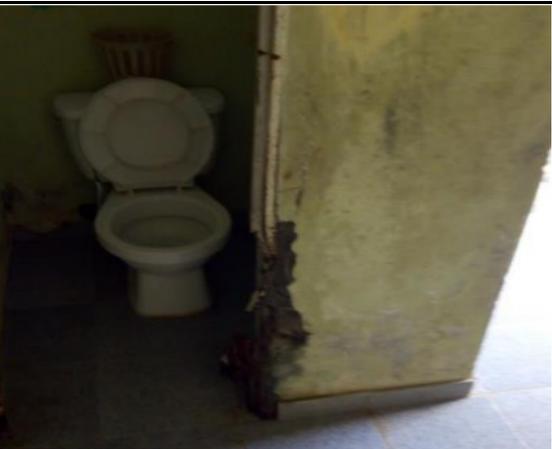
<p>PERDIDA DE MATERIAL EN LA MAMPOSTERIA DE LA UNIDAD SANITARIA . SECCIÓN PRIMARIA.</p>
