DIAGNÓSTICO CONSTRUCCIÓN DE INFRAESTRUCTURA EDUCATIVA

NOMBRE DE LA INSTITUCIÓN EDUCATIVA:		INSTITUCIÓN EDUCATIVA RURAL SINAI												
CODIGO DANE INSTITUCIÓN EDUCATIVA:		286320000301												
NOMBRE DE LA SEDE EDUCATIVA:														
CODIGO DANE DE LA SEDE EDUCATIVA:														
Dirección/ Municipio:		ORITO					Departamento		PUTUMAYO					
FECHA DE VISITA	DIA	10	MES	9	AÑO	2018	JORNADAS	MAÑANA	X	TARDE		NOCHE		
COORDENADAS GEOGRAFICAS (GPS)		X:		76°53'14.6" O										
		Y:		0°42'39.27" N										
RECTOR:	LUZ DARI DE FATIMA TACAN ARTEAGA					URBANA		RURAL		X				
E-mail:	LUZDATA10@HOTMAIL.COM					TELÉFONO:		3202845506

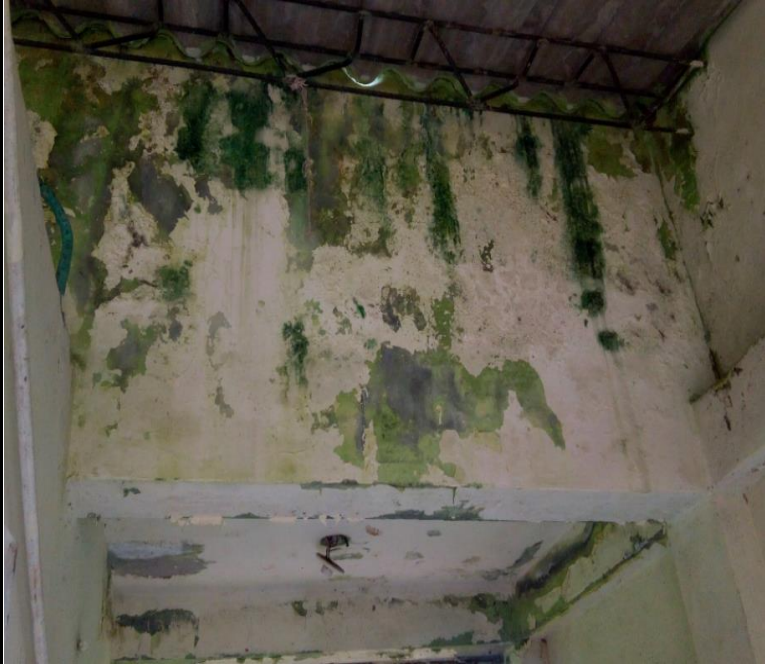
1

UNIDAD SANITARIA REQUIERE IMPERMEABILIZACION	2

A. PAÑETE MURO M2:	Ubicación:		Cant:		UND:		Medidas		Material
B. VINILO SOBRE MURO 2 MANOS:	Ubicación:		Cant:		UND:		Medidas		Material
C. KORAZA SOBRE MURO 2 MANOS:	Ubicación:		Cant:		UND:		Medidas		Material
D. IMPERMEABILIZACIÓN MUROS	Ubicación:	<u>U SANITARIA</u>	Cant:	<u>38.5</u>	UND:	<u>m^2</u>	Medidas		Material
E. IMPERMEABILIZACIÓN PLACAS:	Ubicación:		Cant:		UND:		Medidas		Material
F. CAMBIO DE GRIFERIA:	Ubicación:		Cant:		UND:		Medidas		Material
G. Otro: Cual?	Ubicación:		Cant:		UND:		Medidas		Material

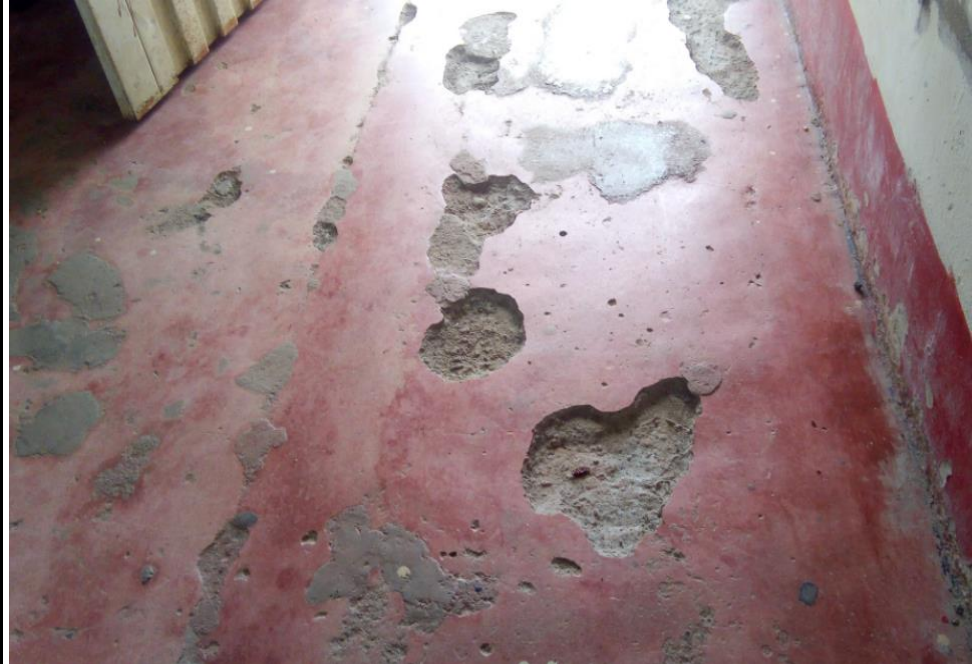
ESTADO ACTUAL DEL PISO A1,A2,A3, A4. SE REQUIERE ENCHAPE
---	---	--	---	---	--

I. REPOSICIÓN ENCHAPE PISO	Ubicación:	<u>A1/A2/A3/A4</u>	Cant:	<u>193.17</u>	UND:	<u>m^2</u>	Medidas		Material
J. REPOSICIÓN POSETA LAVATRAPEROS	Ubicación:		Cant:		UND:		Medidas		Material

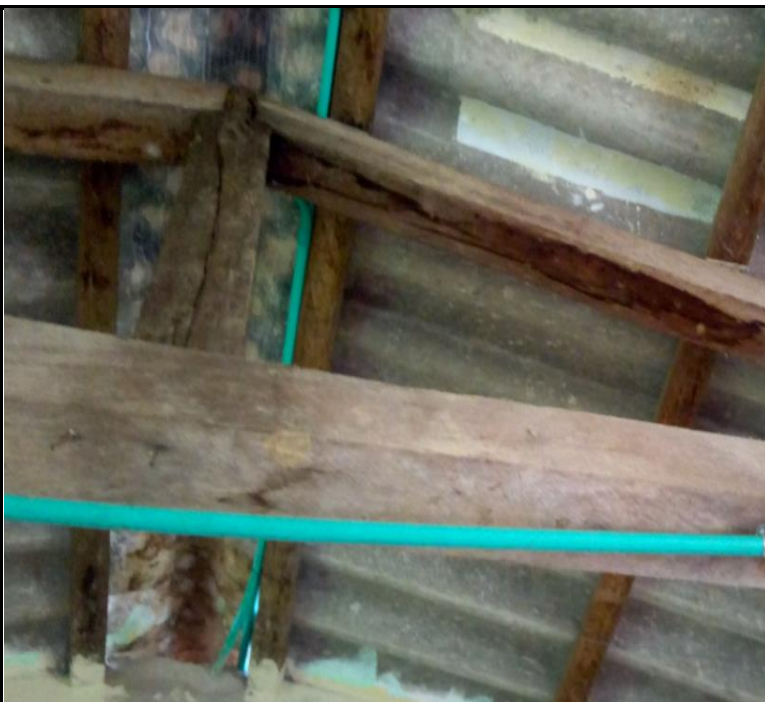
3

ESTADO DE LA CUBIERTA A3 , A4	4

A. REPOSICIÓN DE TEJA:	Ubicación:	<u>1 / A2 /U SANITARIA/A3//</u>	Cant:	<u>87.94</u>	UND:	<u>m^2</u>	Medidas		Material
B. REPOSICIÓN ESTRUCTURA CUBIERTA:	Ubicación:	<u>1 / A2 /U SANITARIA/A3//</u>	Cant:	<u>87.94</u>	UND:	<u>m^3</u>	Medidas		Material

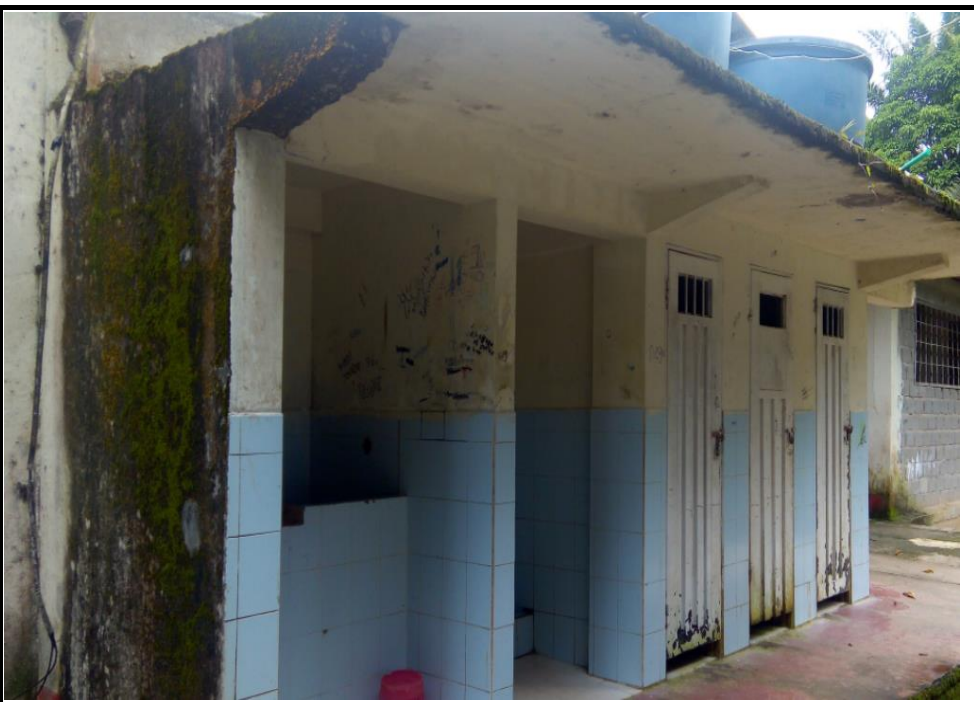
UNIDAD SANITARIA ANTIGUA REQUIERE SER DEMOLIDA. SE ENCUENTRA DESHABILITADA
---	--	-------------------------------------	---	--	--

se requiere demolicion de dos unidades sanitarias , una pertenece al restaurante y la otra pertenece a las aulas

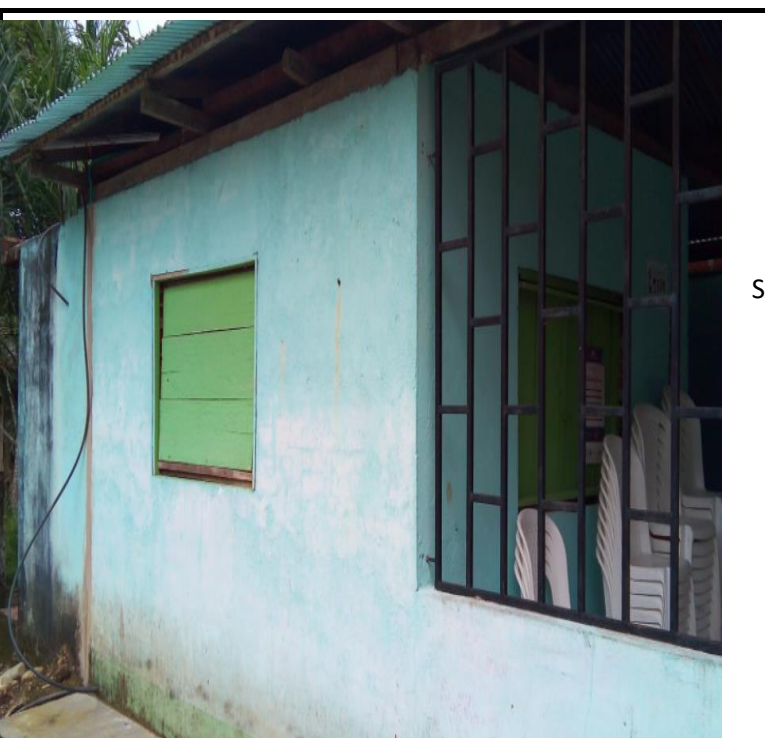
5

RESTAURANTE REQUIERE SER SELLADO . SE SOLICITA CAMBIO DE VENTANAS	6

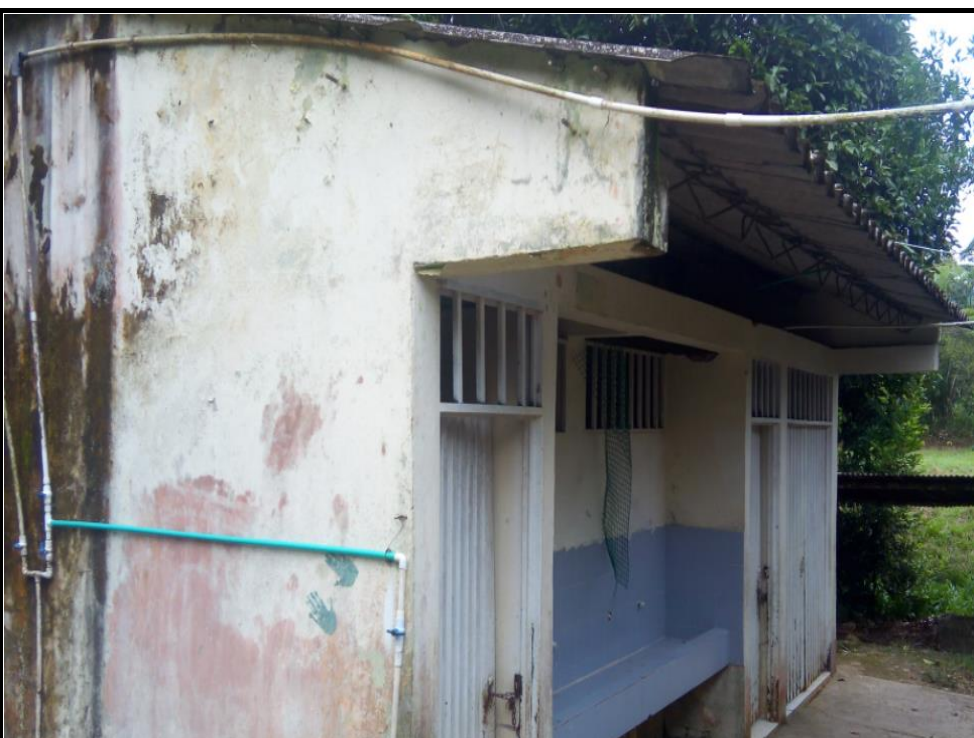
UNIDAD SANITARIA CON CUBIERTA DETERIORADA , SE REQUIERE SELLAR ESPACIO ENTRE CUBIERTA Y VIGA AEREA.
---	---	---	---	---	---
