DIAGNÓSTICO CONSTRUCCIÓN DE INFRAESTRUCTURA EDUCATIVA

NOMBRE DE LA INSTITUCIÓN EDUCATIVA:				INSTITUCIÓN EDUCATIVA RURAL TESALIA											
CODIGO DANE INSTITUCIÓN EDUCATIVA:				286320000361											
NOMBRE DE LA SEDE EDUCATIVA:				ESCUELA RURALMIXTA SIMON BOLIVAR											
CODIGO DANE DE LA SEDE EDUCATIVA:				286320000247											
Dirección/ Municipio:				ORITO				Departamento		PUTUMAYO					
FECHA DE VISITA	DIA	13	MES	9	AÑO	2018	JORNADAS	MAÑANA	X	TARDE		NOCHE			
COORDENADAS GEOGRAFICAS (GPS)				X:	76°44'14.78" w				Y:	0°34'19.6" N					
RECTOR:	FABIOLA MATURANA MOSQUERA							URBANA		RURAL			X		
E-mail:	fbl.maturana@gmail.com							TELÉFONO:	3124335003

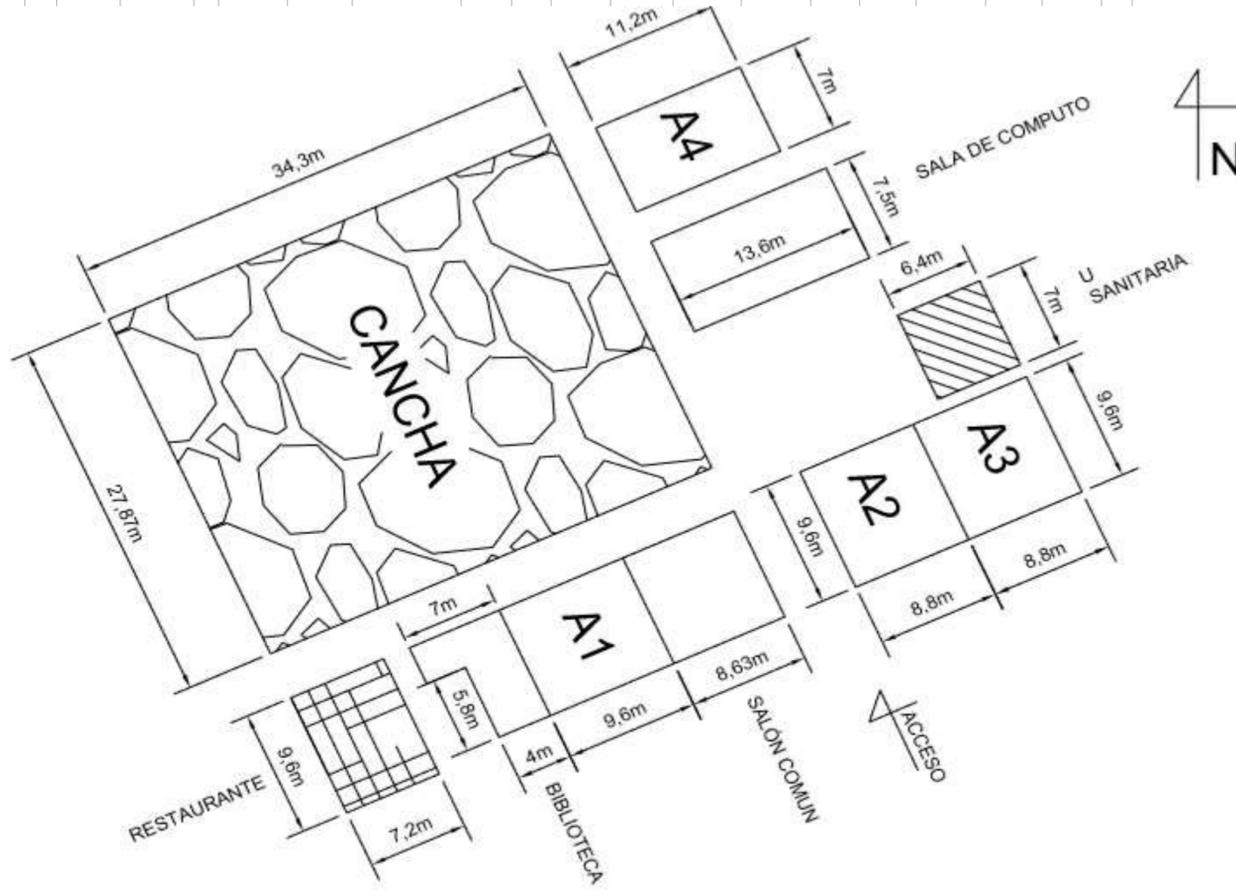
5. CONSTRUCCIÓN NUEVA : El establecimiento evidencia la falta de instalaciones y ambientes escolares (Describe claramente la necesidad, indicando el motivo, el tipo y número de espacios requeridos)

Debe tener en cuenta en el esquema los siguientes aspectos:
 1. Ubicación de elementos hidráulicos y sanitarios :indicar: ubicación de acometida hidraulica y diámetro - tanques de reserva y su dimensión.
 2. Ubicación de elementos eléctricos: indicar ubicación del transformador - contador - tablero eléctrico - planta eléctrica.

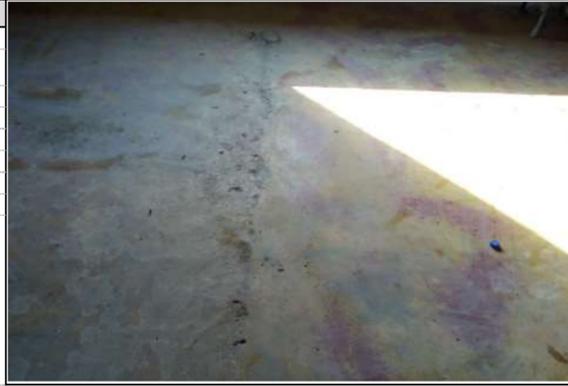
1

<p>PISO REQUIERE ENCHAPE . A2, A3.</p>	2

I. REPOSICIÓN ENCHAPE PISO	Ubicación:	A2 / A3	Cant:	170	UND:	m^2	Medidas		Material	
J. REPOSICIÓN POSETA LAVATRAPEROS	Ubicación:		Cant:		UND:		Medidas		Material

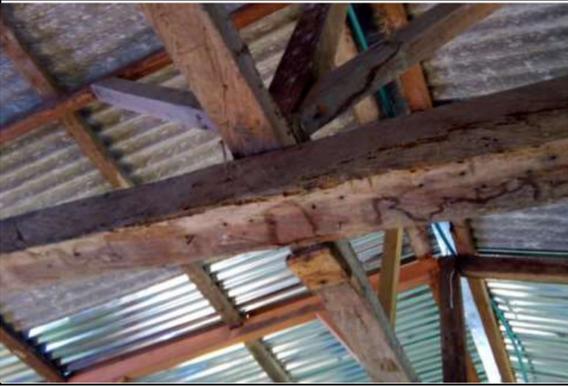
<p>SE REQUIERE MEJORMIENTO EN LA ESTRUCTURA DE CUBIERTA . A2 , A3</p>
3

A. REPOSICIÓN DE TEJA:	Ubicación:	A1 / A2	Cant:	168,96	UND:	m^2	Medidas		Material	termoacustica
B. REPOSICIÓN ESTRUCTURA CUBIERTA:	Ubicación:	A1 / A3	Cant:	168,96	UND:	m^3	Medidas		Material	estructura metalica

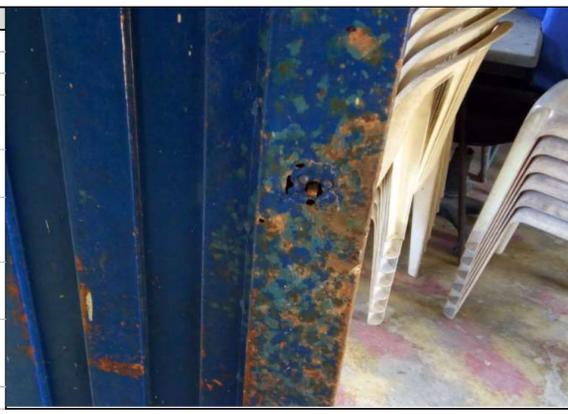
<p>SE REQUIERE CAMBIO DE CHAPAS , AULAS</p>	4

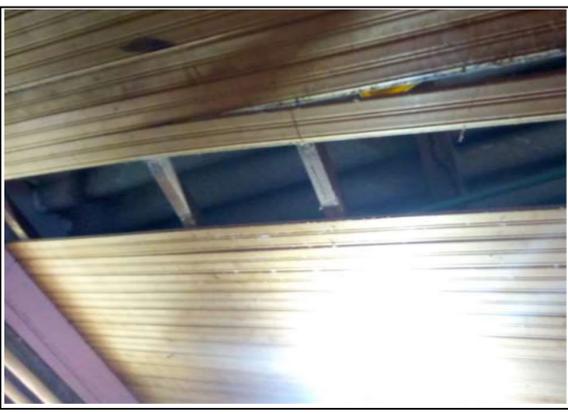
<p>CIELO RASO INCOMPLETO Y DETERIORADO. BIBLIOTECA</p>
5

M. REPOSICIÓN DE CIELO RASO:	Ubicación:	BIBLIOTECA	Cant:	44,2	UND:	m^2	Medidas		Material	
N. REPOSICIÓN DE LÁMPARAS:	Ubicación:		Cant:		UND:		Medidas		Material

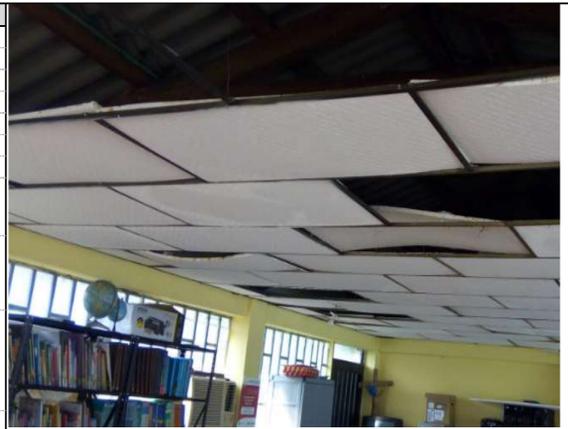
<p>SALA DE INFORMTICA REQUIERE MEJORAMIENTO EN CIELO RASO</p>	6

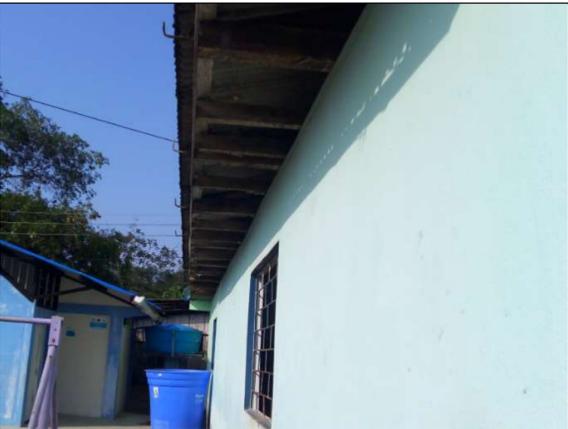
<p>LAS AULAS REQUIEREN CANALES DE AGUAS LLUVIAS</p>
