DIAGNÓSTICO CONSTRUCCIÓN DE INFRAESTRUCTURA EDUCATIVA

NOMBRE DE LA INSTITUCIÓN EDUCATIVA:		INSTITUCIÓN EDUCATIVA RURAL EL YARUMO											
CODIGO DANE INSTITUCIÓN EDUCATIVA:		286320000379											
NOMBRE DE LA SEDE EDUCATIVA:		ESCUELA RURAL MIXTA SAN ANDRES											
CODIGO DANE DE LA SEDE EDUCATIVA:		286320000115											
Dirección/ Municipio:		ORITO					Departamento		PUTUMAYO				
FECHA DE VISITA	DIA	8	MES	9	AÑO	2018	JORNADAS	MAÑANA	<input checked="" type="checkbox"/>	TARDE	<input type="checkbox"/>	NOCHE	<input type="checkbox"/>
COORDENADAS GEOGRAFICAS (GPS)		X:		76°46'36.8" O									
		Y:		0°39'36.8" N									
RECTOR:	HILDAURA ELSA PANTOJA					URBANA		RURAL		<input checked="" type="checkbox"/>			
E-mail:	IERYARUMO379@GMAIL.COM					TELÉFONO:		3133774414

V. REGISTRO FOTOGRÁFICO : Identificar las áreas afectadas, cuando requiera demolición o reposición o mejoramiento

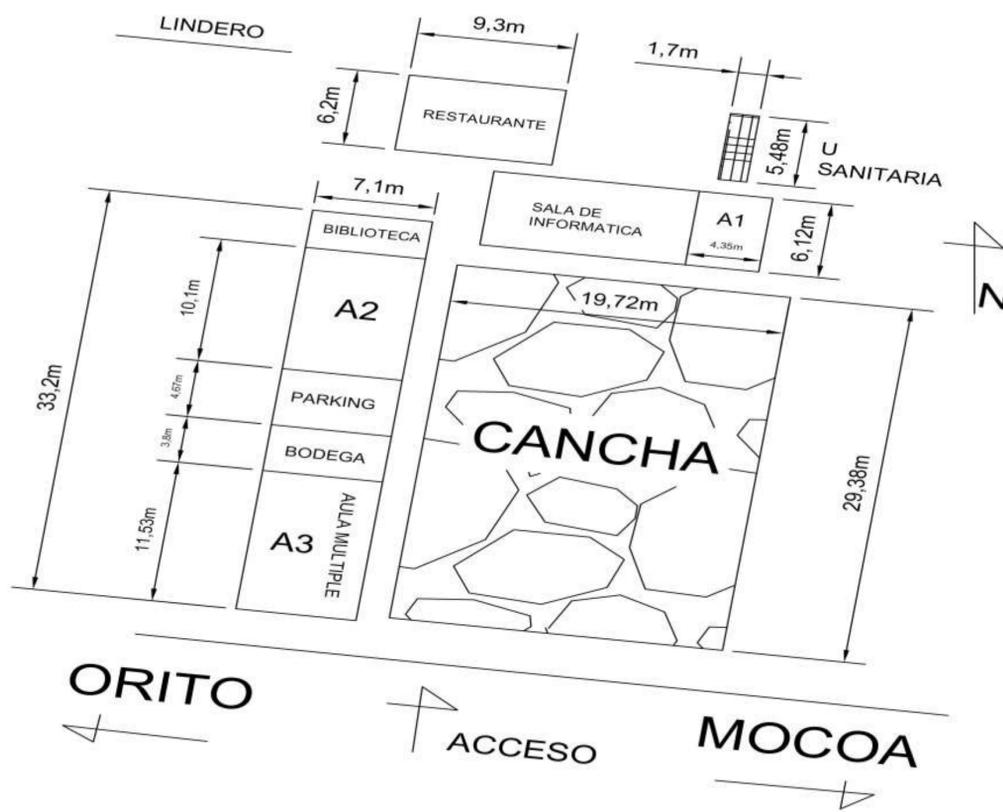
Debe tener en cuenta en el esquema los siguientes aspectos:
 1. Ubicación de elementos hidráulicos y sanitarios: indicar: ubicación de acometida hidráulica y diámetro - tanques de reserva y su dimensión.
 2. Ubicación de elementos eléctricos: indicar ubicación del transformador - contador - tablero eléctrico - planta eléctrica.

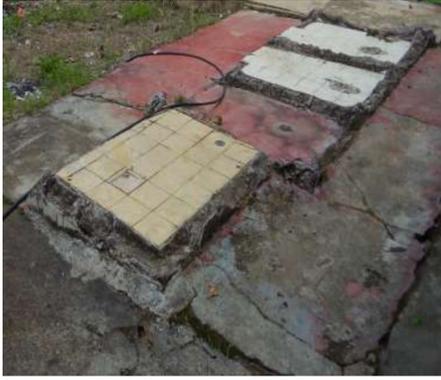
1

<p>ZONA ADYACENTE A UNIDAD SANITARIA REQUIERE MEJORAMIENTO. REEMPLAZAR POR PLACA EN CONCRETO</p>	2

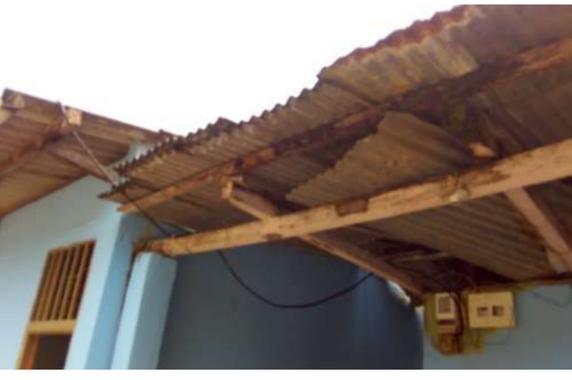
<p>SE REQUIERE MEJORAR LA CUBIERTA DE LAS BODEGA Y PARQUEADERO DE MOTOS</p>
3

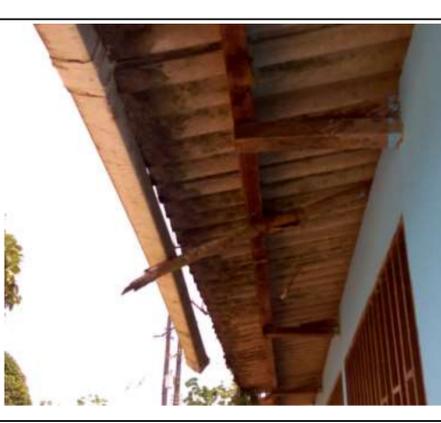
<p>SE REQUIERE CAMBIO DE ESTRUCTURA DE CUBIERTA AULA 1</p>	4

B. REPOSICIÓN ESTRUCTURA CUBIERTA:	Ubicación:	S INFORM / A1 /A2 /A3	Cant:	6.62 / 71.71 / UND:	m ²	Medidas	Material
C. REPOSICIÓN DE SANITARIO	Ubicación:		Cant:	UND:		Medidas	Material

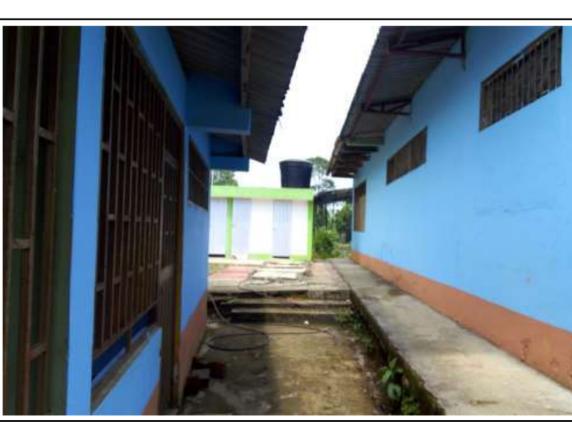
<p>SE REQUIERE LA INSTALACIÓN DE CANALES DE AGUAS LLUVIAS EN LAS AULAS Y RESTAURANTE.</p>
5

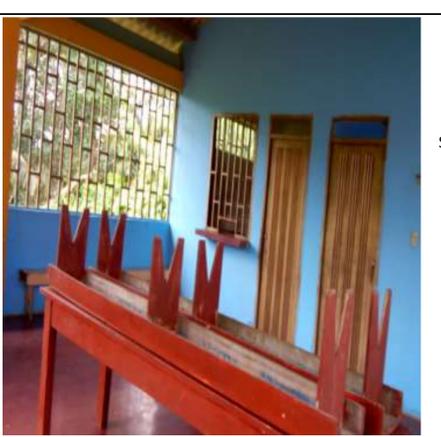
<p>SE REQUIEREN MESONES EN EL RESTAURANTE</p>	6

D. REPOSICIÓN DE LAVAMOS	Ubicación:		Cant:	UND:		Medidas	Material
E. REPOSICIÓN DE ORINAL	Ubicación:		Cant:	UND:		Medidas	Material
F. REPOSICIÓN DE MESÓN	Ubicación:	RESTAURANTE	Cant:	3	UND	Medidas	(1,1 x 3) m Material concreto - echnape

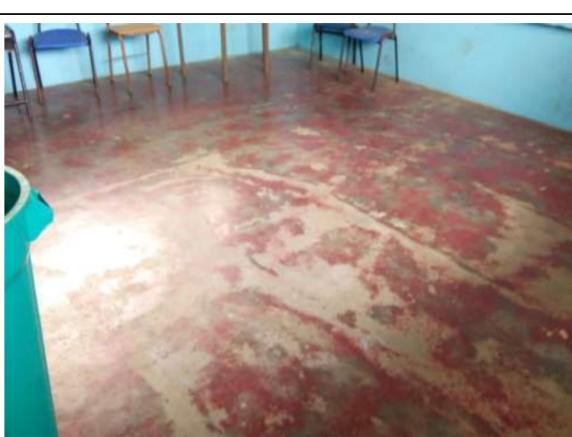
<p>DETERIORO GENERAL DEL PISO DE AULAS</p>

G. REPOSICIÓN DE MURO	Ubicación:		Cant:	UND:		Medidas	Material
H. REPOSICIÓN ENCHAPE PARED	Ubicación:		Cant:	UND:		Medidas	Material
I. REPOSICIÓN ENCHAPE PISO	Ubicación:	S. INFORMATICA/A2	Cant:	76,5/71,71	UND	Medidas	m ² Material
