DIAGNÓSTICO CONSTRUCCIÓN DE INFRAESTRUCTURA EDUCATIVA

NOMBRE DE LA INSTITUCIÓN EDUCATIVA:		IER COLORADO													
CODIGO DANE INSTITUCIÓN EDUCATIVA:		205495000053													
NOMBRE DE LA SEDE EDUCATIVA:		COLEGIO COLORADO													
CODIGO DANE DE LA SEDE EDUCATIVA:		205495000053													
Dirección/ Municipio:		NECHI VEREDA COLORADO					Departamento		ANTIOQUIA						
FECHA DE VISITA	DIA	24	MES	7	AÑO	2018	JORNADAS	MAÑANA	X	TARDE		NOCHE		COMPLETA DE 8 AM A 2 PM	
COORDENADAS GEOGRAFICAS (GPS)					X:										
					Y:										
RECTOR:	ALVARO ARENALES					URBANA		RURAL	X						
E-mail:	selaneraisaac2011@gmail.com					TELÉFONO:	3217668259

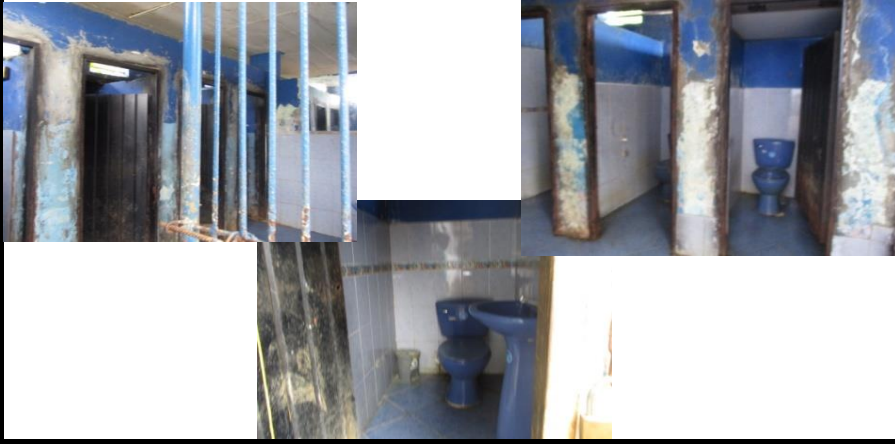
<p>1 ESTADO DE BATERIA SANITARIA</p>

C. REPOSICIÓN DE SANITARIO	Ubicación:	BATERIA	Cant:	10	UND:	UND	Medidas	ESTÁNDAR	Material	BLANCO INSTIUCIONAL
D. REPOSICIÓN DE LAVAMOS	Ubicación:	SANITARIA	Cant:	6	UND:	UND	Medidas	ESTANDAR	Material	BLANCO INSTIUCIONAL

E. REPOSICIÓN DE ORINAL	Ubicación:	BATERIA	Cant:	2	UND:	UND	Medidas	ESTANDAR	Material	BLANCO INSTIUCIONAL
F. REPOSICIÓN DE MESÓN	Ubicación:	/	Cant:	/	UND:	/	Medidas	/	Material	/

G. REPOSICIÓN DE MURO	Ubicación:	/	Cant:	/	UND:	/	Medidas	/	Material	/
H. REPOSICIÓN ENCHAPE PARED	Ubicación:	/	Cant:	/	UND:	/	Medidas	/	Material	/
I. REPOSICIÓN ENCHAPE PISO	Ubicación:	BATERIA	Cant:	30	UND:	M2	Medidas	ESTANDAR	Material	ESTANDAR

J. REPOSICIÓN POSETA LAVATRAPEROS	Ubicación:	SANITARIA	Cant:	/	UND:	/	Medidas	/	Material	/
K. REPOSICIÓN DE PUERTAS:	Ubicación:	BATERIA	Cant:	12	UND:	UND	Medidas	ESTANDAR	Material	LAMINA

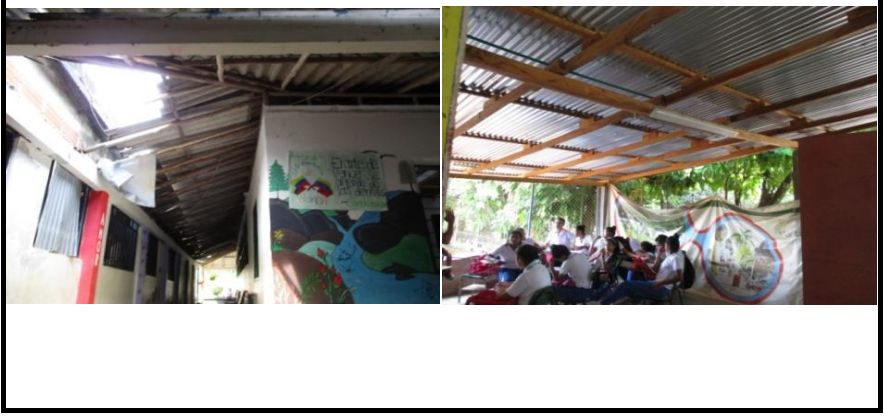
LA CUBIERTA REQUIERE SER CAMBIADA EN SU TOTALIDAD Y YA QUE EXISTEN VARIOS BLOQUES DE AULAS TODO S CON PRBLEMAS, LA COMUNIDAD SUGIERE LEVANTAR UNA SOLA CUBIERTA MAS ALTA SOBRE TODOS LOS BOQUES EXISTENTES NO UNO POR UNO

<p>2 ESTADO DE CUBIERTAS- DIFERENTES INCLINACIONES Y MATERIAL</p>

A. REPOSICIÓN DE TEJA:	Ubicación:	TODA LA CUBIERTA	Cant:	900	UND:	M2	Medidas	ESTANDAR	Material	TEJA FORTE
B. REPOSICIÓN ESTRUCTURA CUBIERTA:	Ubicación:	TODA LA CUBIERTA	Cant:	900	UND:	M2	Medidas	ESTANDAR	Material	TEJA FORTE

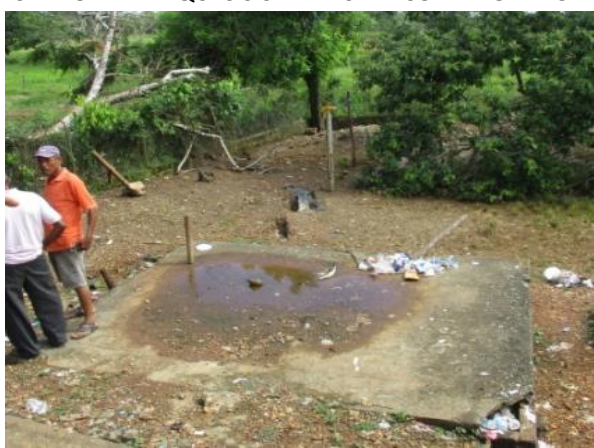
<p>3 ESTADO DE TANQUES SISTEMA SEPTICO INTEGRADO HORIZONTAL</p>

ESTE COLEGIO POSEE UNA GRAN CANTIDAD DE ALUMNOS Y LAS BATERIAS SANITARIAS ESTAN FUERA DE FUNCIONAMIENTO YA QUE EL POZO SEPTICO EXISTENTE NO FUNCIONA A PESAR DE QUE SEA LO SUFICIENTEMENTE GRANDE POR TANTO SE PROPONE UNA PLANTA DE TRATAMIENTO DE AGUA RESIDUAL, ADEMAS LA MULTIPLES PENDIENTES DE LAS CUBIERTAS SIN UNA ADECUADA CANALIZACION DE AGUAS LLUVIAS ELEVAN LOS PROBLEMAS DE HUMEDAD.

Actividad	Ubicación	Cant:	UND:	Medidas	Material
A. TANQUE ALMACENAMIENTO AGUA:	/	/	/	/	/
B. TUBERIA HIDRÁULICA Y ACCESORIOS:	/	/	/	/	/
C. POZO SÉPTICO:	BATERIA SANITARIA	1	UND	ESTANDAR	SISTEMA ROTOPLAST
D. TUBERIA SANITARIA Y ACCESORIOS:	BATERIA SANITARIA	100	UND	8"	PVC SANITARIA
E. CAJAS DE INSPECCIÓN:	BATERIA SANITARIA	2	UND	60*60	CONCRETO O LADRILLO
F. CANAL Y BANTES AGUAS LLUVIAS:	TODA LA CUBIERTA		UND		
G. Otro	BATERIA SANITARIA	1	UND	ESTANDAR	ESTANDAR PEQUEÑO

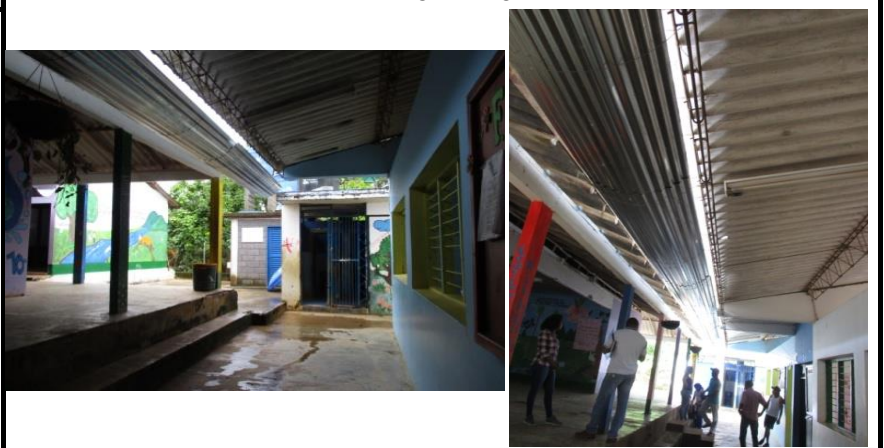
<p>4 CANALES</p>

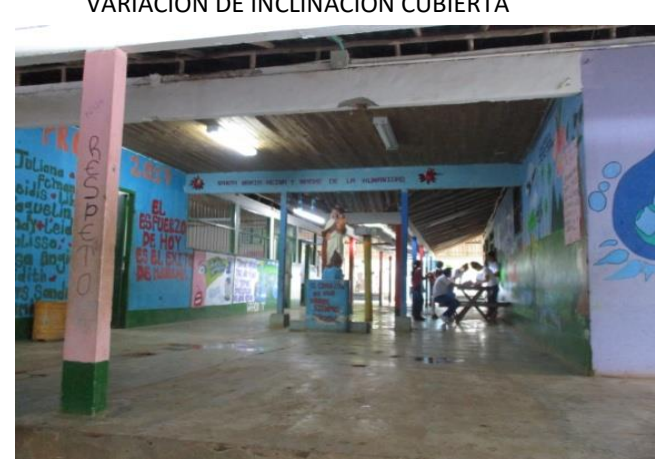
<p>5 VARIACION DE INCLINACION CUBIERTA</p>

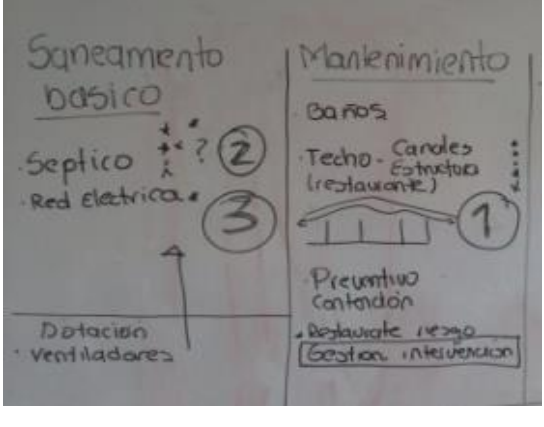
<p>6 PRIORIZACION DE LA COMUNIDAD- CUBIERTA Y SEPTICO</p>
