**DIAGNÓSTICO CONSTRUCCIÓN DE INFRAESTRUCTURA EDUCATIVA**

NOMBRE DE LA INSTITUCIÓN EDUCATIVA:	Institución Educativa Técnica Agropecuaria de Tacamocho												
CÓDIGO DANE INSTITUCIÓN EDUCATIVA:	213212000373												
NOMBRE DE LA SEDE EDUCATIVA:	Nuestra Señora del Rosario de Tacamochito												
CÓDIGO DANE DE LA SEDE EDUCATIVA:	213212000128												
Dirección/ Municipio:	Tacamochito /Córdoba					Departamento			Bolívar				
FECHA DE VISITA	DÍA	11	MES	7	AÑO	2018	JORNADAS	MAÑANA	X	TARDE	X	NOCHE	
COORDENADAS GEOGRÁFICAS (GPS)					X:	9°27'04,9" N							
					Y:	74°48'59,3" W							
RECTOR:	José del Carmen Ribon Medina					URBANA			RURAL			X	
E-mail:	<a href="mailto:ietacamocho@hotmail.com">ietacamocho@hotmail.com</a>					TELÉFONO:			3145377182

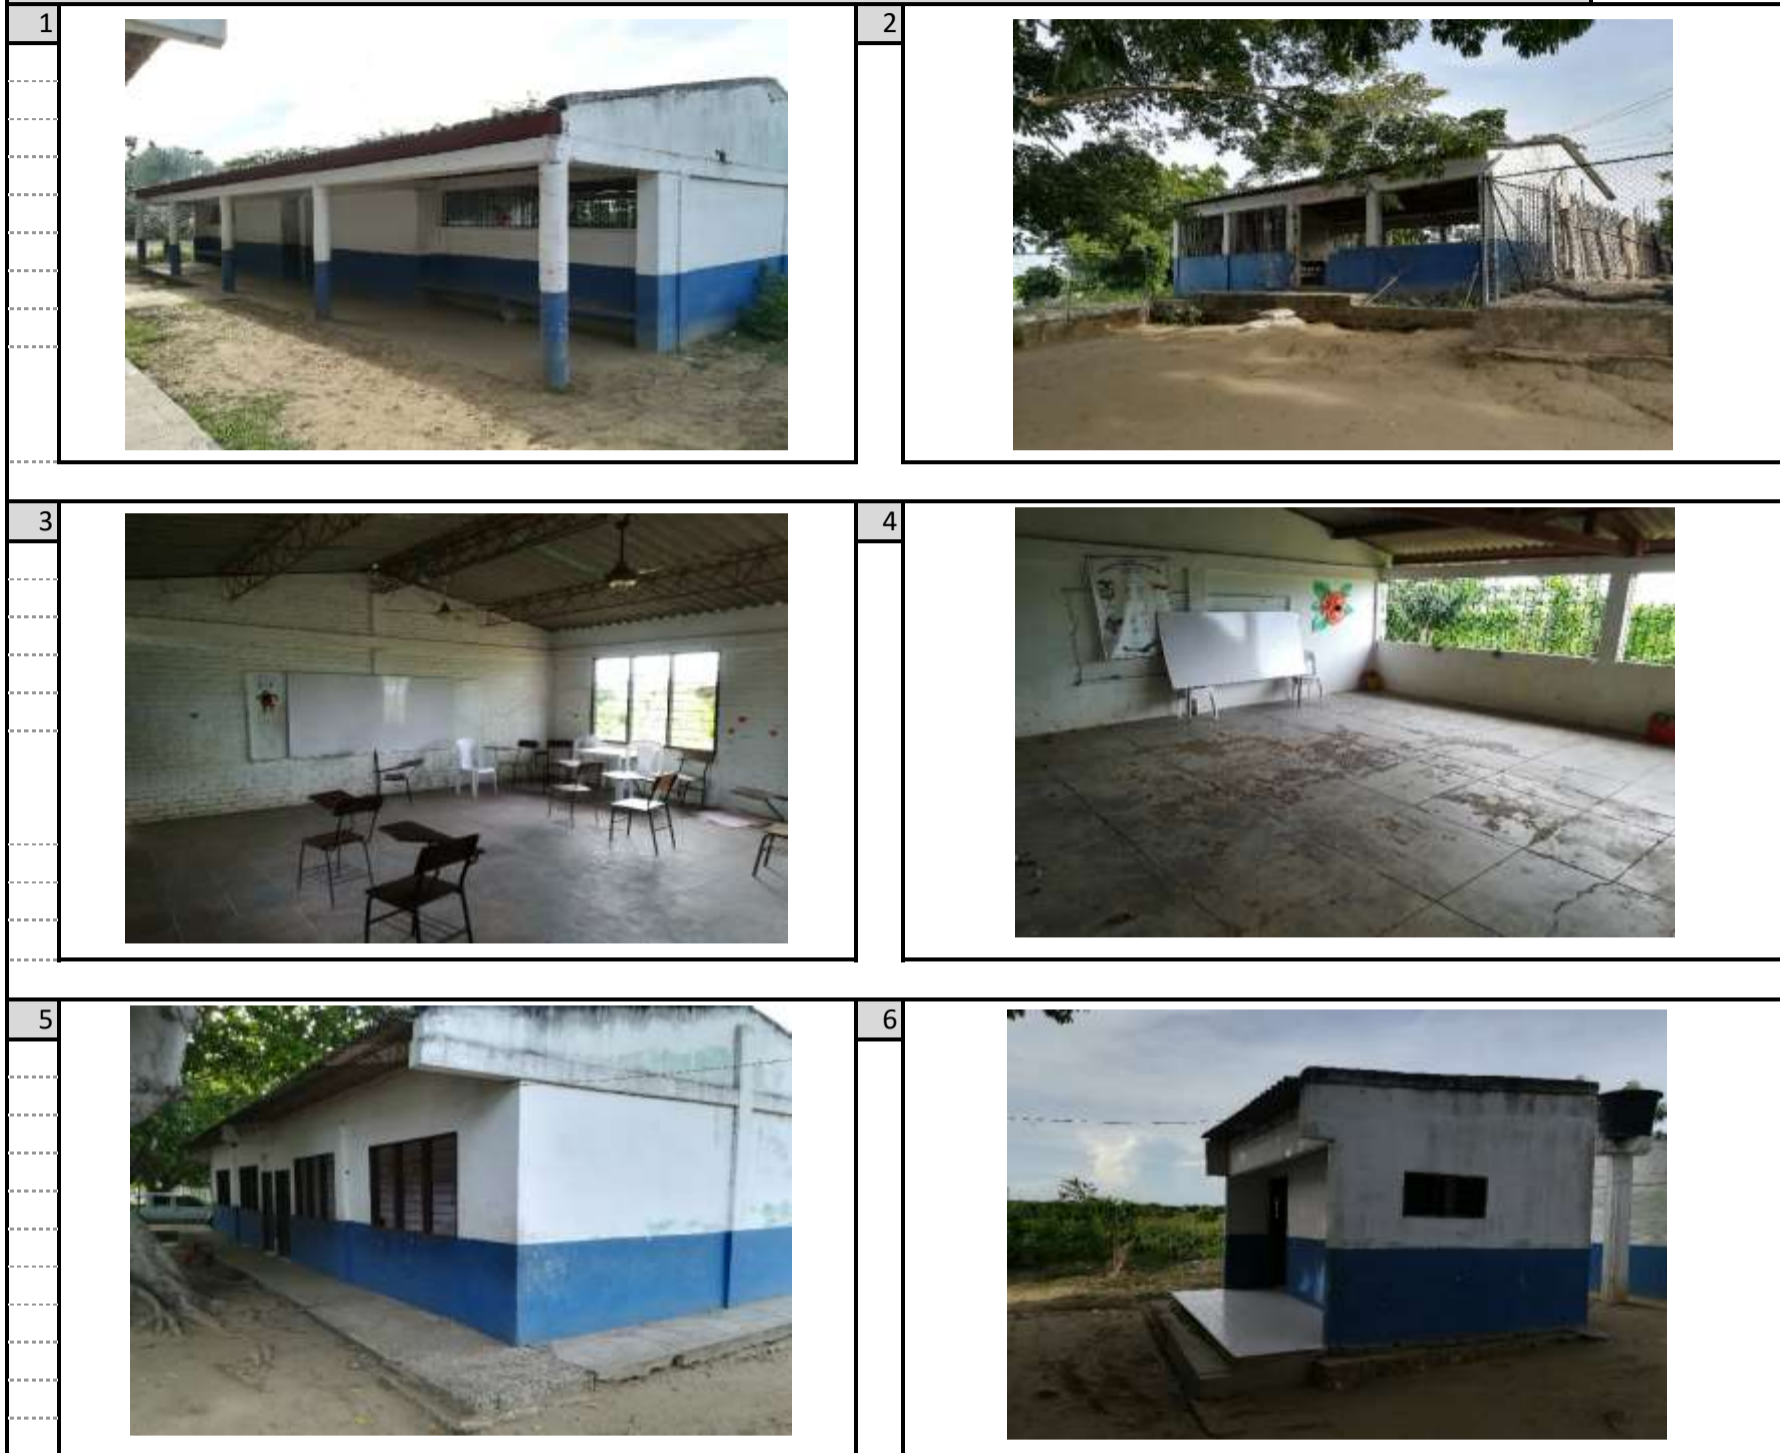
**V. REGISTRO FOTOGRÁFICO : Identificar las áreas afectadas, cuando requiera demolición o reposición o mejoramiento**

*Cuentan con una batería sanitaria que tiene 2 sanitarios en cada baño, no tiene orinal ni lavamanos, Los pisos de las Aulas 1 y 2 se encuentran en alto grado de deterioro, las ventanas de las aulas 3,4,5 estan en alto grado de oxidación y son un peligro para los niños, las instalaciones electricas no cumplen la norma, solicitan cielos rasos para las aulas para mejorar su aislamiento térmico. Solicitan la construcción de un área administrativa o sala de profesores*
