**DIAGNÓSTICO CONSTRUCCIÓN DE INFRAESTRUCTURA EDUCATIVA**

NOMBRE DE LA INSTITUCIÓN EDUCATIVA:		C.E.R EDUCATIVO SANTA ELENA														
CODIGO DANE INSTITUCIÓN EDUCATIVA:		205154000179														
NOMBRE DE LA SEDE EDUCATIVA:		ESCUELA RURAL SAN AGATON														
CODIGO DANE DE LA SEDE EDUCATIVA:		205154001396														
Dirección/ Municipio:		CAUCASIA					Departamento		ANTIOQUIA							
FECHA DE VISITA	DIA	16	MES	JULIO	AÑO	2018	JORNADAS	MAÑANA	X	TARDE		NOCHE		JORNADA COMPLETA DE 8 AM A 2 PM		
COORDENADAS GEOGRAFICAS (GPS)					X:											
					Y:											
RECTOR:	OMER DE JESUS MARTINEZ PEREZ						URBANA		RURAL	X						
E-mail:	omarpez@gmail.com						TELÉFONO:	3113097638

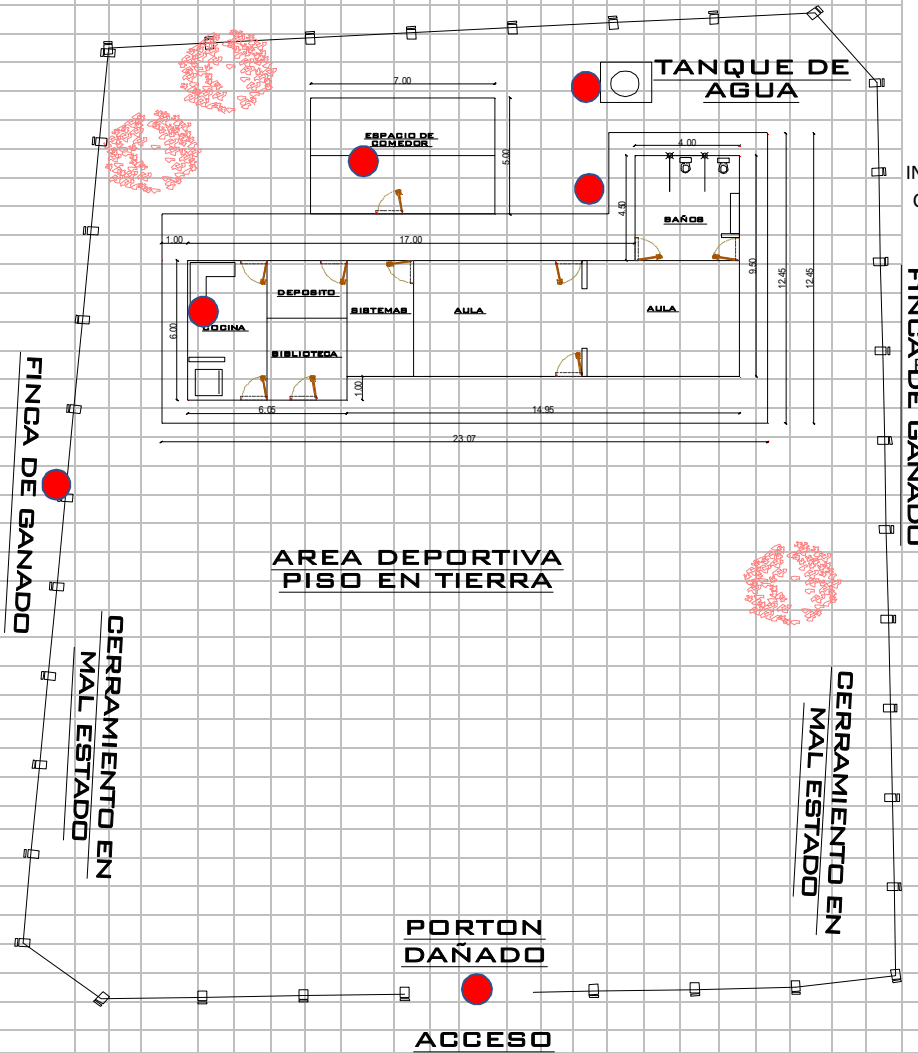
LOS PUNTOS ROJOS SEÑALAN LAS INTERVENCIONES DE INFRAESTRUCTURA NECESARIAS, COMO SON EL ARREGLO DE LA BATERIA SANITARIA , LA CUBIERTA DEL COMEDOR , ARREGLO DEL CERRAMIENTO , MESON DE COCINA , INSTALACION DE TANQUE ELEVADO Y PINTURA GENERAL

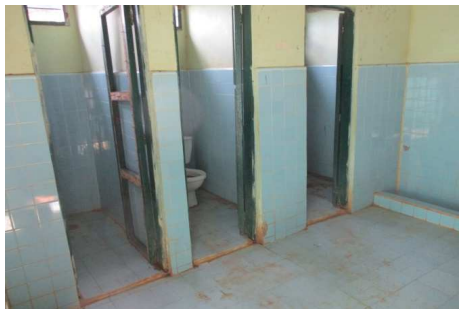
<p>1 ESTADO DE BATERIA SANITARIA</p>

C. REPOSICIÓN DE SANITARIO	Ubicación:	BAÑOS	Cant:	3	UND:	UND	Medidas	ESTANDAR	Material	SANITARIO BLANCO INSTITUCIONAL LAVAMANOS DE SOBREPONER BLANCO INSTITUCIONAL

D. REPOSICIÓN DE LAVAMOS	Ubicación:	BAÑOS	Cant:	3	UND:	UND	Medidas	ESTANDAR	Material	ORINAL DE POSETA CORRIDA
E. REPOSICIÓN DE ORINAL	Ubicación:	BAÑOS	Cant:	2	UND:	UND	Medidas	ESTANDAR	Material	MESON EN CONCRETO CON GRANITO PULIDO

H. REPOSICIÓN ENCHAPE PARED	Ubicación:	BAÑOS Y COCINA	Cant:	40	UND:	M2	Medidas	20*20	Material	PISO TABLON ANTIDESLIZANTE
I. REPOSICIÓN ENCHAPE PISO	Ubicación:	BAÑOS	Cant:	18	UND:	M2	Medidas	33*33	Material	0

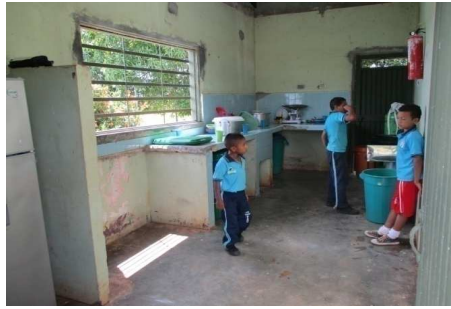
<p>2 MESON COCINA</p>

F. REPOSICIÓN DE MESÓN	Ubicación:	BAÑOS LAVAMANOS Y COCINA	Cant:	6	UND:	ML	Medidas	2.50* 60 Y 3.50 * 60	Material	0
G. REPOSICIÓN DE MURO	Ubicación:	0	Cant:	0	UND:	0	Medidas	0	Material	ENCHAPE BLANCO

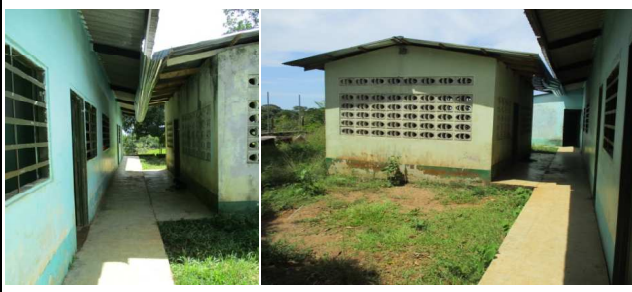
<p>3 COMEDOR</p>

A. REPOSICIÓN DE TEJA:	Ubicación:	PARCIAL DE AULAS COMEDOR Y BAÑOS	Cant:	100	UND:	M2	Medidas	ESTANDAR	Material	TEJAS ASBESTO CEMENTO
B. REPOSICIÓN ESTRUCTURA CUBIERTA:	Ubicación:	COMEDOR	Cant:	56	UND:	M2	Medidas	ESTANDAR	Material	PERFIL METALICO ACESCO

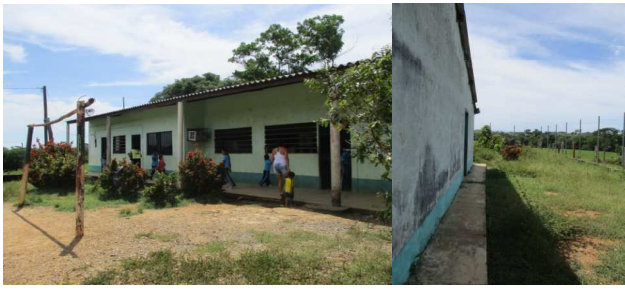
<p>4 PINTURA GENERAL</p>

A. PAÑETE MURO M2:	Ubicación:	PARA EL CAMBIO DE CUBIERTA INTERIOR EN TODA	Cant:	100	UND:	M2	Medidas	100*1	Material	ARENA CEMENTO
B. VINOLO SOBRE MURO 2 MANOS:	Ubicación:	LA INSTITUCIO EXTERIOR EN	Cant:	300	UND:	M2	Medidas	100* H=3	Material	VINOLO TIPO UNO
C. KORAZA SOBRE MURO 2 MANOS:	Ubicación:	TODA LA	Cant:	300	UND:	M2	Medidas	100* H=3	Material	PINTURA KORAZA EXTERIOR
D. IMPERMEABILIZACIÓN MUROS	Ubicación:	0	Cant:	0	UND:	0	Medidas	0	Material	0
E. IMPERMEABILIZACIÓN PLACAS:	Ubicación:	0	Cant:	0	UND:	0	Medidas	0	Material	0
F. CAMBIO DE GRIFERIA:	Ubicación:	0	Cant:	0	UND:	0	Medidas	0	Material	0
G. Otro: Cual?	Ubicación:	0	Cant:	0	UND:	0	Medidas	0	Material	0

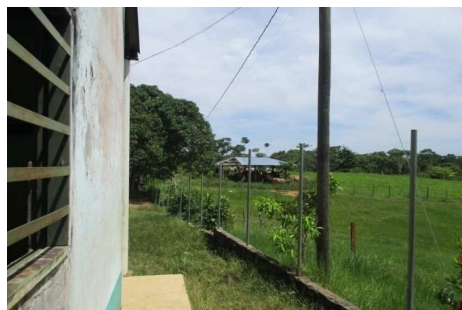
<p>5 CERRAMIENTO</p>

Q. Otro	Ubicación:	MALLA ESLABONADA DE CERRAMIENTO CON PUERTA DE ACCESO	Cant:	200	UND:	ML	Medidas	SEGÚN EXISTENTE	Material	MALLA ESLABONADA
R. SUMINISTRO E INSTALACIÓN DE PANEL SOLAR: (SÓLO PARA ILUMINACIÓN, INDICAR NÚMERO DE BOMBILLOS A ABASTECER)										NO APLICA

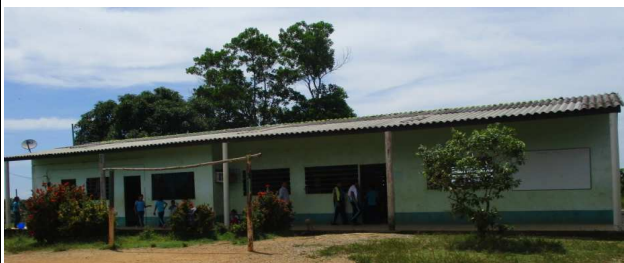
<p>6 CUBIERTA LA PARTE OSCURA SE NECESITA REPONER Y LA DEL COMEDOR</p>
